## Ohutusjuurdluse aruanne

**Reisikatomaraan Runö põhjapuude reisil Ringsu – Roomassaare 02.07.2020 a.**

27.07.2020

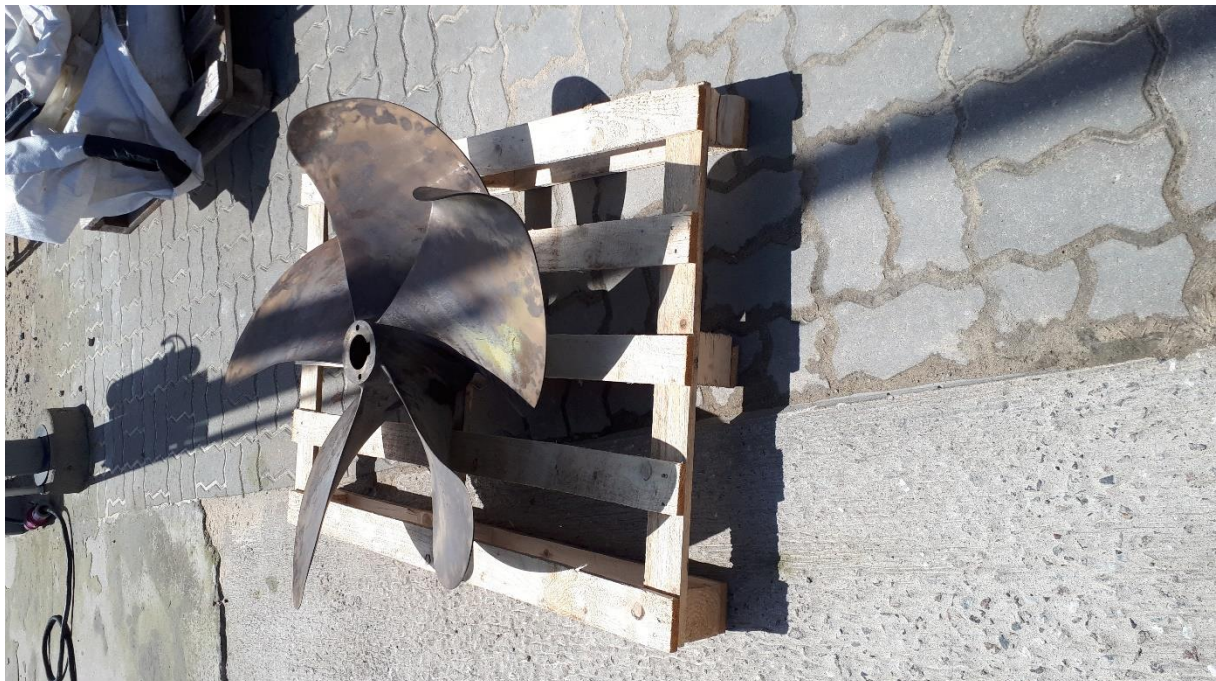
☐ Parema sõukruvi üks laba olid väändunud (fotod 1 ja 2);

Foto 1  
Sõukruvi vigastused

sõukruvi puutus kokku pooluppunud triiviva objektiga (nt palk), mis oli Ruhnu madalas rannikumeres mõne kivi või kivikuhjatise taha kinni jäänud. Võimalik, et vigastus tekkis kai ehitusel kasutatud palgi tõttu, mis leiti hilisemate mõõdistuste käigus sadama akvatooriumilt. Võimalikku kokkupuudet palgiga kinnitavad ka sõukruvi kahjustustest tehtud fotod, millelt on näha, et sõukruvil puuduvad jäljed, mis on iseloomulikud kõvema esemega (kivi) kokkupuutel. Selliseid õnnetusi ei ole võimalik laevajuhil ette näha.

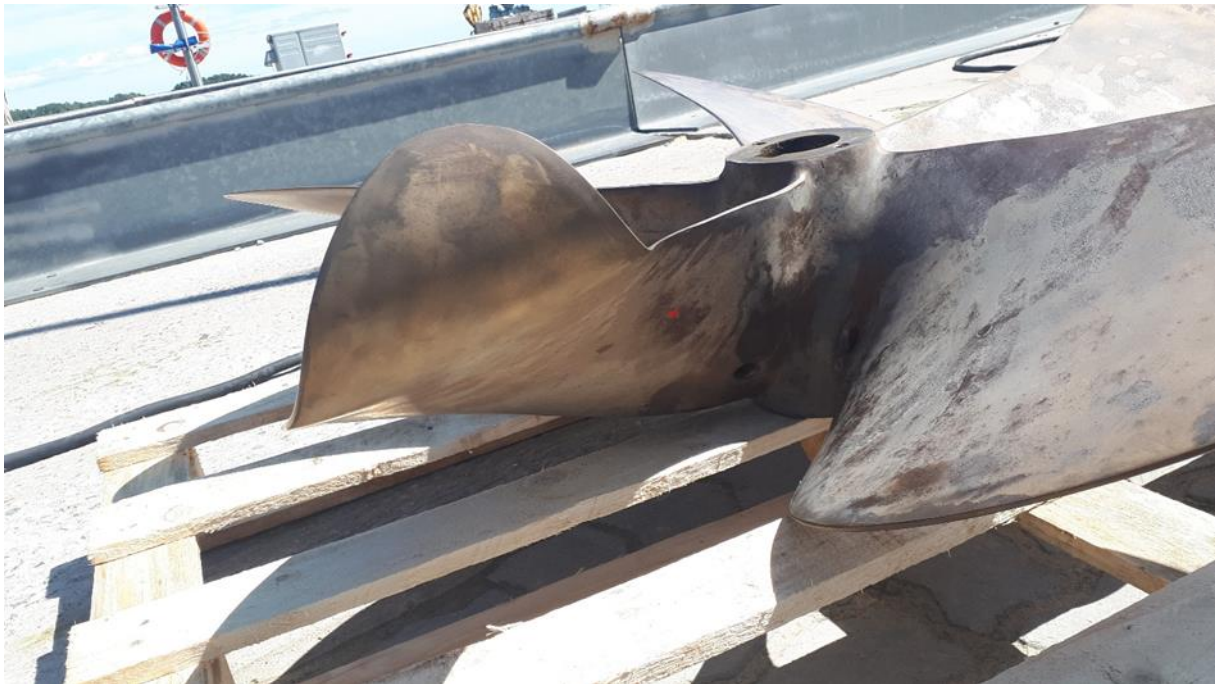
Foto 2  
Sõukruvi vigastused
