## Ohutusjuurdluse aruanne

**Reisikatomaraan Runö põhjapuude Ringsu sadamast väljumisel 15.10.2016 a.**

06.03.2017

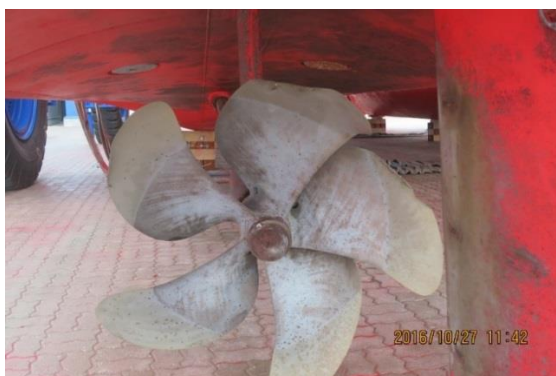
- vasaku sõukruvi kolm laba olid väändunud (3-23 cm) ja labast nr 3 oli väljas tükk suurusega 5x1,5 cm (foto 1);
- vasaku peamasina sõuvõlli väändumine ja laagrite vigastused; vasaku parda plaadistusel olid värvikahjustused pikkusega 3-90 cm ja laiusega 3-5 cm ning deformatsiooni jäljed üleval- kui allpool veeliini. Läbivaid vigastusi ei tuvastatud;
- laeva vasaku parda pörkeprussidel oli ülevalpool veeliini näha tugevaid metalli rebendeid, mõlke ja muljumise jälgi (fotod 2-3);
- vasaku parda trepiavause toestuskonstruktsioon oli deformeerunud.

Foto 1  
Reisikatomaraan Runö vasaku sõukruvi vigastused

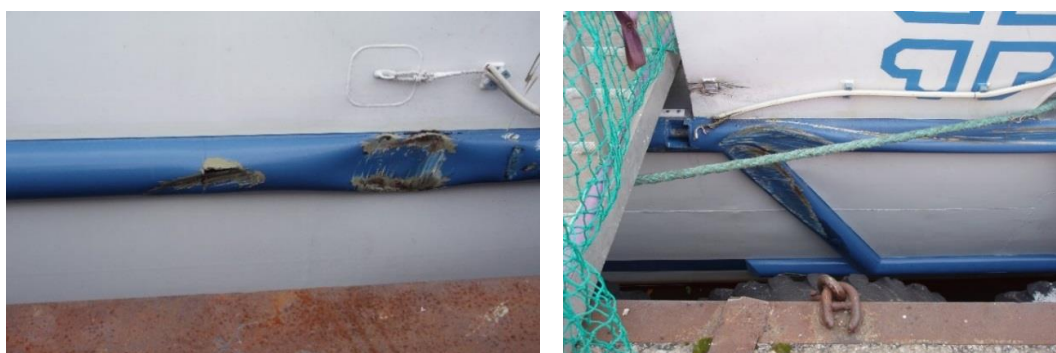
Fotod 2-3  
Vasaku parda kaitseprusside vigastused

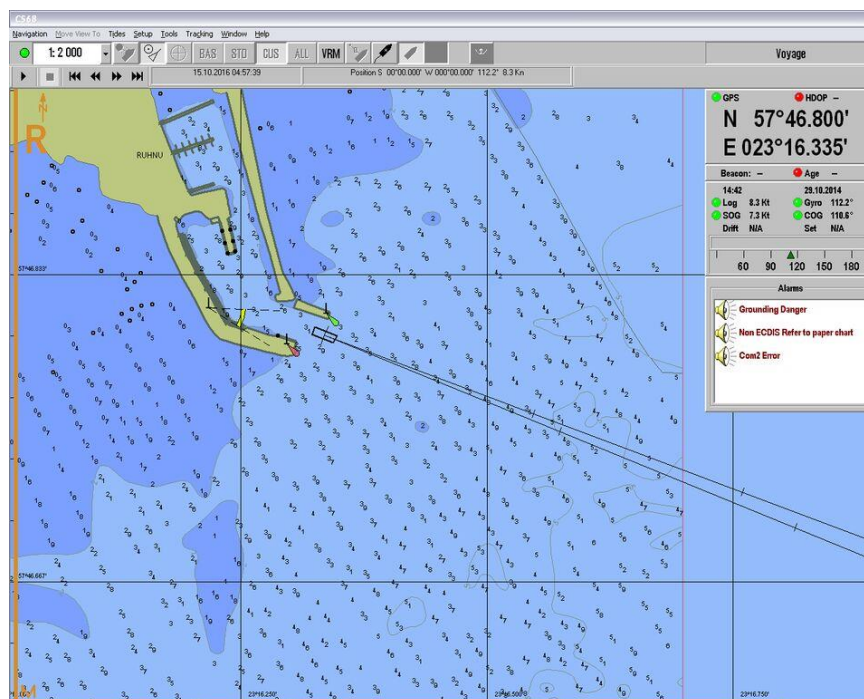
Kell 07.57 toimus reisikatomaraanil Runö sadama akvatooriumil, sadamamuulide vahelisel alal, põhjapuude. Põhjapuude fikseeriti koordinaatidel 57°46.80'N ja 023°16.33'E (foto 4). Laeva kurss oli GKK= 112,2°. Laev liikus kiirusega 8,3 sõlme. Puhus vastutuul. Põhjapuute momendil tundis kapten laeva hetkelist kiiruse vähenemist. Samal hetkel lülitas peamasinate kaitseautomaatika ülekoormuse vältimiseks välja esmalt vasaku, seejärel ka parema peamasina. Peamasinate seiskumisel kerkis laeva ahtriosa ja laev liikus inertsiga edasi, kaldudes vasakule. Tekkis kerge külgõõtsumine. Kuna kaitseautomaatika ei võimaldanud peamasinaid koheselt käivitada, pöördus laev risti tuulega ja hakkas selle mõjul, mis puhus nüüd paremasse pardasse, triivima Ringsu sadama idapoolse muuli suunas.

Foto 4  
Laeva asukoht kui fikseeriti põhjapuude.

Ülalnimetatud elektronkaardil (foto 4) on hoiatussignaalide väljal näha kolme signaali:  
grounding danger – madalikule sõidu oht;

non ECDIS refer to paper chart – puudub ECDIS, viidatakse paberkaardile;

com2 error – anduri ja vastuvõtu seadme vahel puudub signaal.

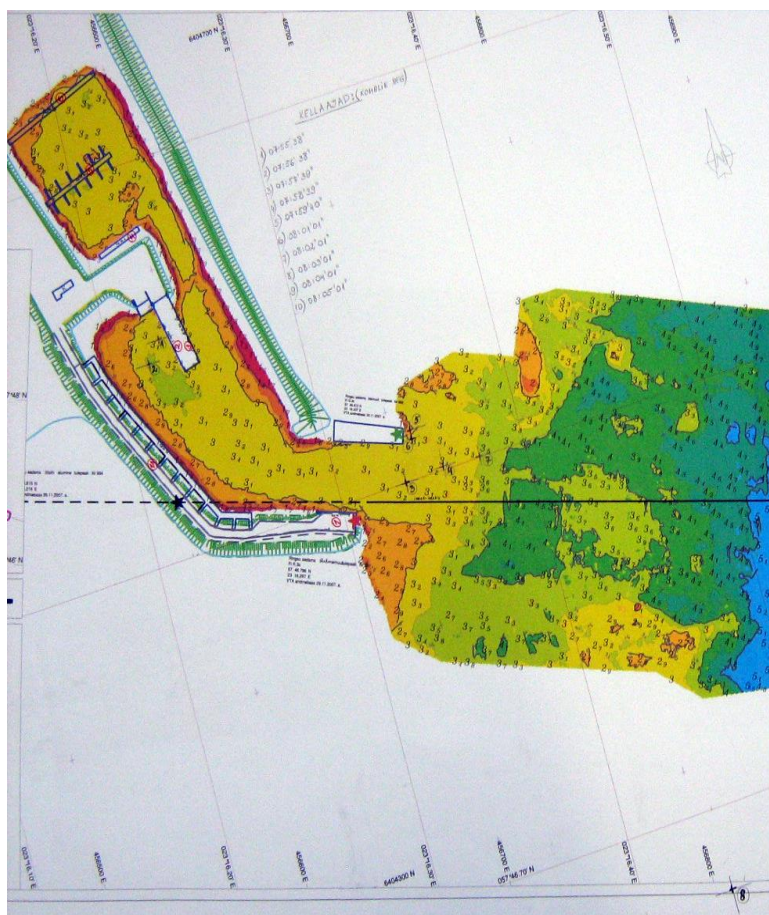
Foto 5

Väljumisel oli veetase -0,51 m, mis on tavalisest oluliselt madalam. Kapten oli sellest teadlik, kuna kontrollis isiklikult veetaset sadamas. Kapten lähtus oma arvestustes ja tegevuses sadama sügavuste kaardist. Andmed sügavuste kaardil pärinesid mõõdistusest, mis olid teostatud 29.04.2016 (foto 5).

Ringsu sadama sügavuste kaart, mõõdistusandmed seisuga 29.04.2016.

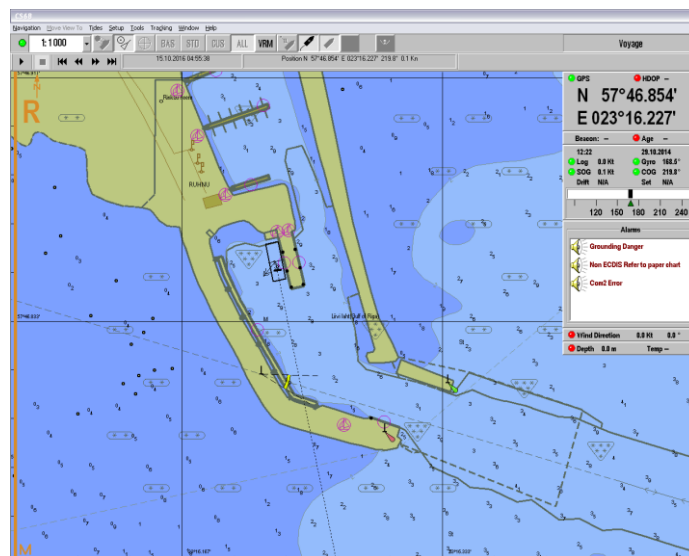
Samad signaalid olid aktiveerunud juba laeva kai ääres seistes (foto 6). Sellest nähtub, et abivahendina kasutatav elektronkaart ei olnud seadistatud „oma laeva ohutule sügavusele“, vaid oli jäänud valmistajatehase seadistusele - 5 m.

Foto 6  
Elektronkaardi hoiatussignaalid reisikatomaraan Runö sadamas

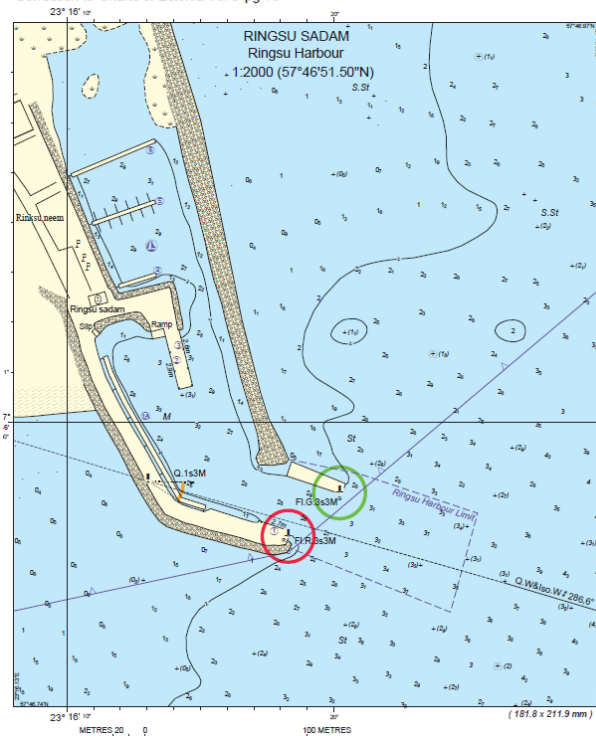
Viimane sügavuste mõõdistamine Ringsu sadamas enne Runö põhjapuudet oli teostatud 29.04.2016 ja sügavuseks põhjapuute piirkonnas oli deklareeritud 3,2 m. Pärast Runö põhjapuudet teostati 30.10.2016 kontrollmõõdistamine ja minimaalseks sügavuseks eelnimetatud kohas ja piirkonnas fikseeriti 2,5 m (foto 7). Seega oli sügavus deklareeritust väiksem 0,7 m ja põhjapuute piirkonnas olid sügavused muutunud vahemikus 0,4 – 0,7 m. Kuna vahepealsel perioodil kontrollmõõdistamisi ei teostatud, siis sadama valdaja ei olnud teadlik muutunud sügavustest sadama sissesõiduteel. Sellest tulenevalt navigatsioonihoiatusi vahepealsel perioodil Ringsu sadama sissesõidutee kohta ei antud. Seega ei olnud Ringsu sadama akvatooriumil tagatud meresõiduohutus.

Foto 7  
Ringsu sadama sügavused vastavalt 30.10.2016 kontrollmõõdistamisele.

Kuna 30.10.2016 mõõdistuste tulemusel fikseeritud minimaalne vee sügavus põhjapuute piirkonnas oli 2,50 m, siis oli põhjapuude vältimatu.

2. Alates 2014 aastast on Ringsu sadamas mõõdistusi tehtud kord aastas, eelnevatel aastatel teostati mõõdistusi ebakorrapäraselt. Tagamaks meresõiduohutust tuleb arvestada navigatsioonihooajal valitsenud hüdroloogilisi olusid ja nendest tulenevalt AS Saarte Liinid teostada oma vahenditega pistelisi kontrollmõõtmisi sadama akvatooriumil ja sissesõiduteel.

4. Veeteede Ameti sadamate järelevalve osakonnal pöörata tähelepanu muutuvate sügavustega sadamates sügavuste mõõdistamise sagedusele.

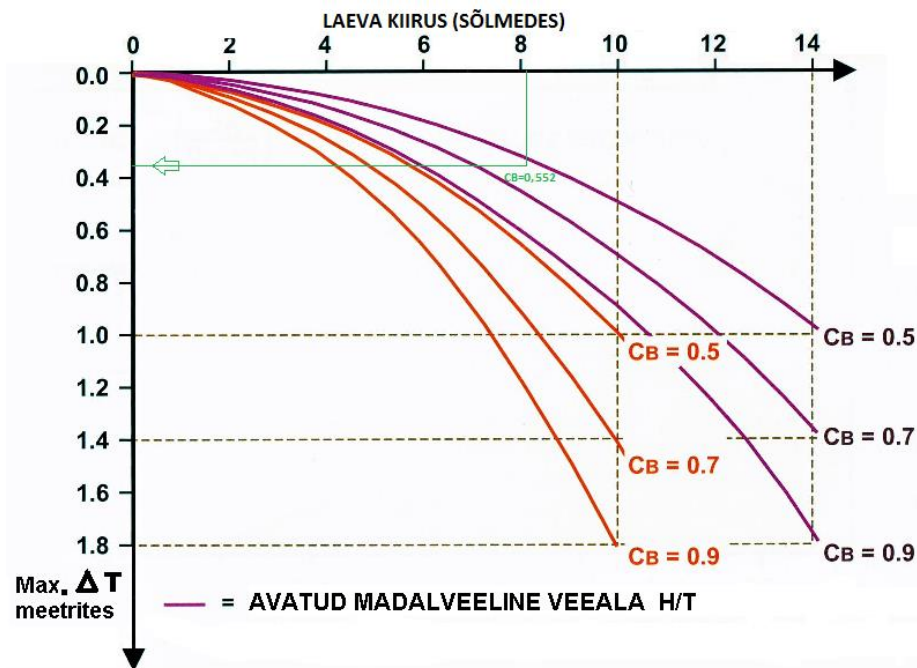
Teadaolevalt laeva liikumisel suureneb ahtri süvis ja seda eriti madalas vees. Liverpooli Ülikooli laevaarhitekt dr. C. B. Barrass on koostanud graafiku (foto 8), mis võimaldab määrata läbivajumist olenevalt laeva kiirusest ja plokktegurist  $C_B$  (üldine täidlustegur - laeva mahuline veeväljasurve jagatud laeva pikkuse, laiuse ja süvise korrutisega, reisikatomaraan Runö  $C_B = 0,552$ , leitav ka laeva hüdrostaatiliste andmete tabelist nr 5.1, foto 9).

Foto nr 8  
C. B Barassi graafik
