## Juurdluse aruanne

**Reisiparvlaev Leiger põhjapuuted Rukki kanalist põhja pool 02.01.2017 a.**

22.05.2017

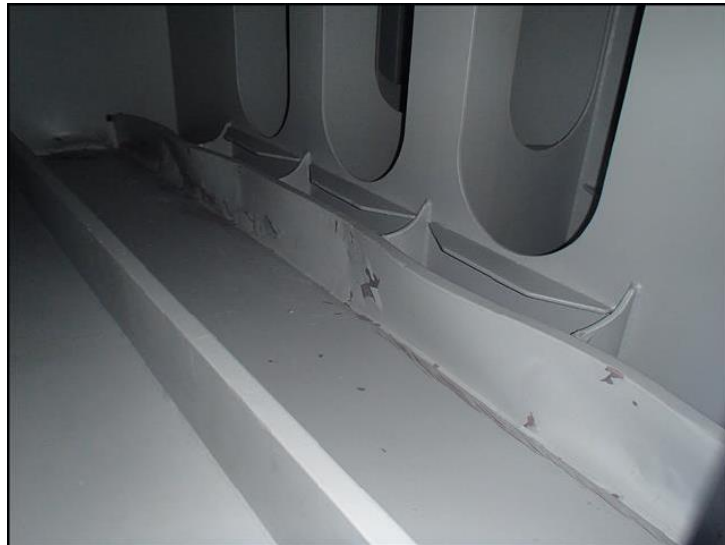
Foto 2

- laeva põhjal, kaarte -30 ja -25 vahel, diametraaltasapinnast 1 m vasaku parda poole põhjastringeri ja laevakere plaadistiku deformatsioon (foto 2);

13.01.2017 toimus reisiparvlaeval Leiger klassifikatsiooniühingu DNV GL esindaja poolt kahekordse põhja vaheliste ruumide ülevaatus ja tehti ettekirjutus: põhjapuutest tekkinud vigastused kaarte -30 ja 10 vahel, umbes üks meeter diametraaltasapinnast vasaku parda poole, tuleb kõrvaldada hiljemalt järgmise dokkimise ajal. Laevakere vigastused tuleb hoida omaniku või operaatori järelevalve all ja esitatakse klassifikatsiooniühingu inspektorile järgmisel igaaastasel ülevaatusel.

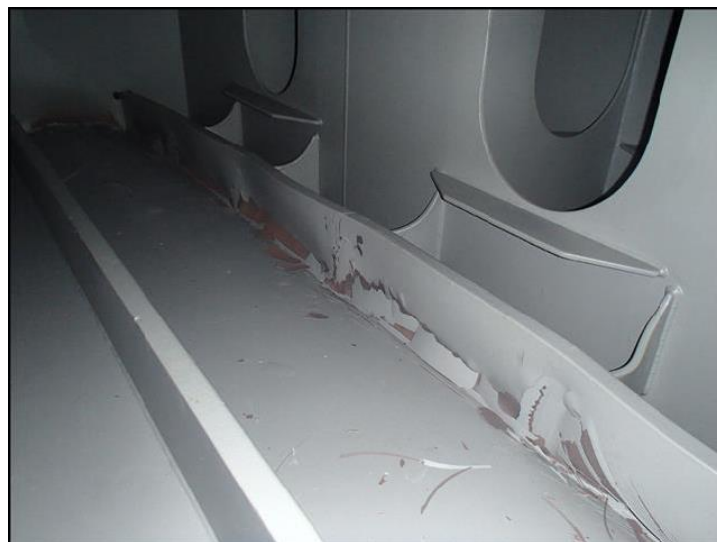
Foto 3

- laeva põhjal, vasaku parda kaarte -25 kuni -20 vahel, olid põhjastringer ja sellega risti asetsevad braketid (kniid) deformeerunud, puudusid praod (foto 3);

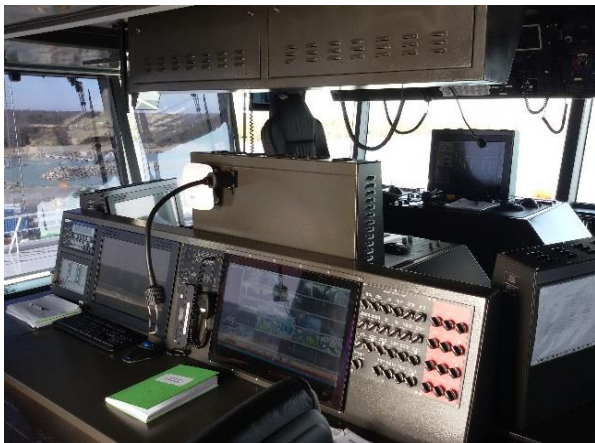
Foto 4  
Vanemtüürimehe töökoht

Vanemtüürimees viibis navigatsioonisillal, kuid tegeles vastavalt kaptenilt saadud korraldusele laeva dokumentide täitmisega vasaku parda konsooli töökohal (foto 4).

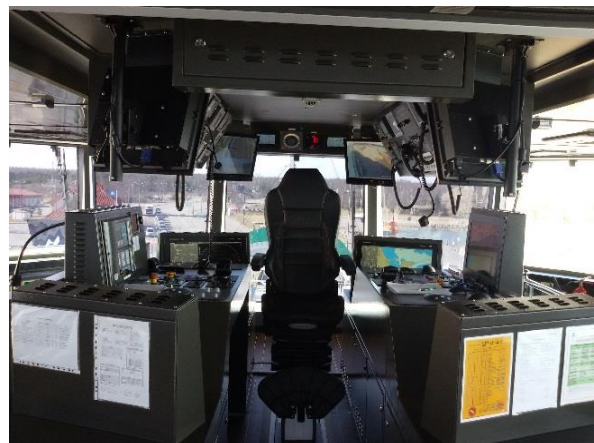
Kell 23.30 anti lahti kinnitusotsad ja reisiparvlaev Leiger väljus Heltermaa sadamast, alustades plaanipärast lisareisi liinil Heltermaa–Rohuküla. Sisse olid lülitatud käigutuled, rooliseade oli käsijuhtimisel. Töötasid radarid, ECDIS, kajalood ja teised navigatsiooniseadmed. Navigatsioonivahis oli vanemtüürimees, kuid manöövrile alustamise ajal võttis kapten laeva juhtimise üle (foto 5).

Foto 5  
Kapteni töökoht

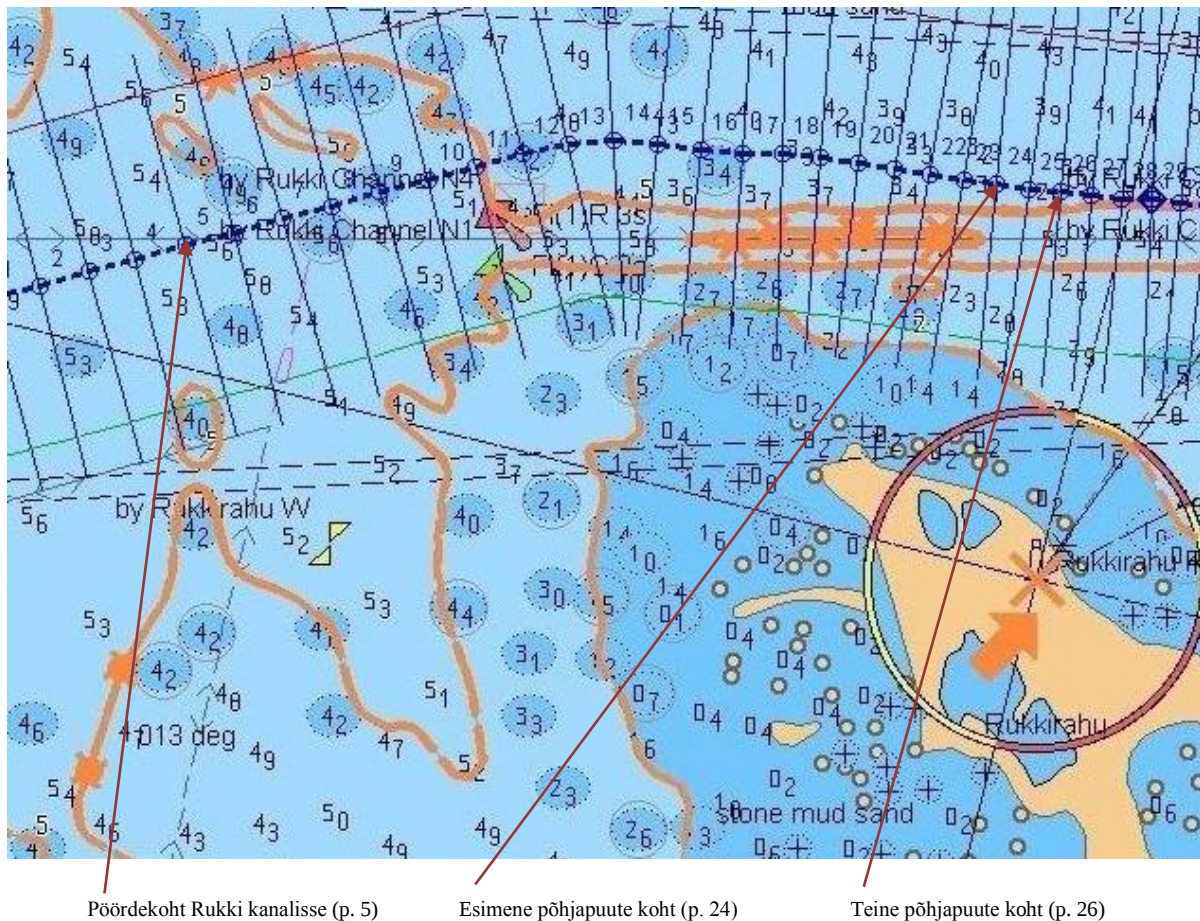
Foto 6  
Laeva sisenemine Rukki kanalisse koos põhjapuutekohtadega ECDIS-e andmetel

Kell 00.21,32 asus laev koordinaatidel 58°54,465'N 023°19,951'E (punktis 5, vt foto 6), kus oleks pidanud pöörama kursile GKK=090,1°, et siseneda Rukki kanalisse, mille ujumnavigatsiooni märgistus oli talveks välja tõstetud. Kanali ohutuks läbimiseks ettenähtud Rohuküla sihituled olid hästi nähtavad, aga laev jätkas liikumist endise kursiga GKK=073,0° ja kiirusega 11,6 sõlme.

Kell 00.22,52, koordinaatidel 58°54,530'N 023°20,425'E (punktis 13, vt foto 6) kuulis vanemtüürimees automaatrooli kurssi muutva tumblersi intensiivset pöörast. Ta tõusis oma töökohalt püsti ja vaatas ECDIS-e ekraani - laeva asukoht oli põhja pool Rukki kanali süvendatud osast ja kapten sooritas pööret paremale, et minna tagasi kanalisse.

Kell 00.24,42, koordinaatidel 58°54,504'N 023°20,955'E (punktis 24, vt foto 6 ja 7), GKK=094,7°, kiirus 11,8 sõlme, sügavus elektronkaardi järgi 3,1 m, oli laevas tunda tõuget.

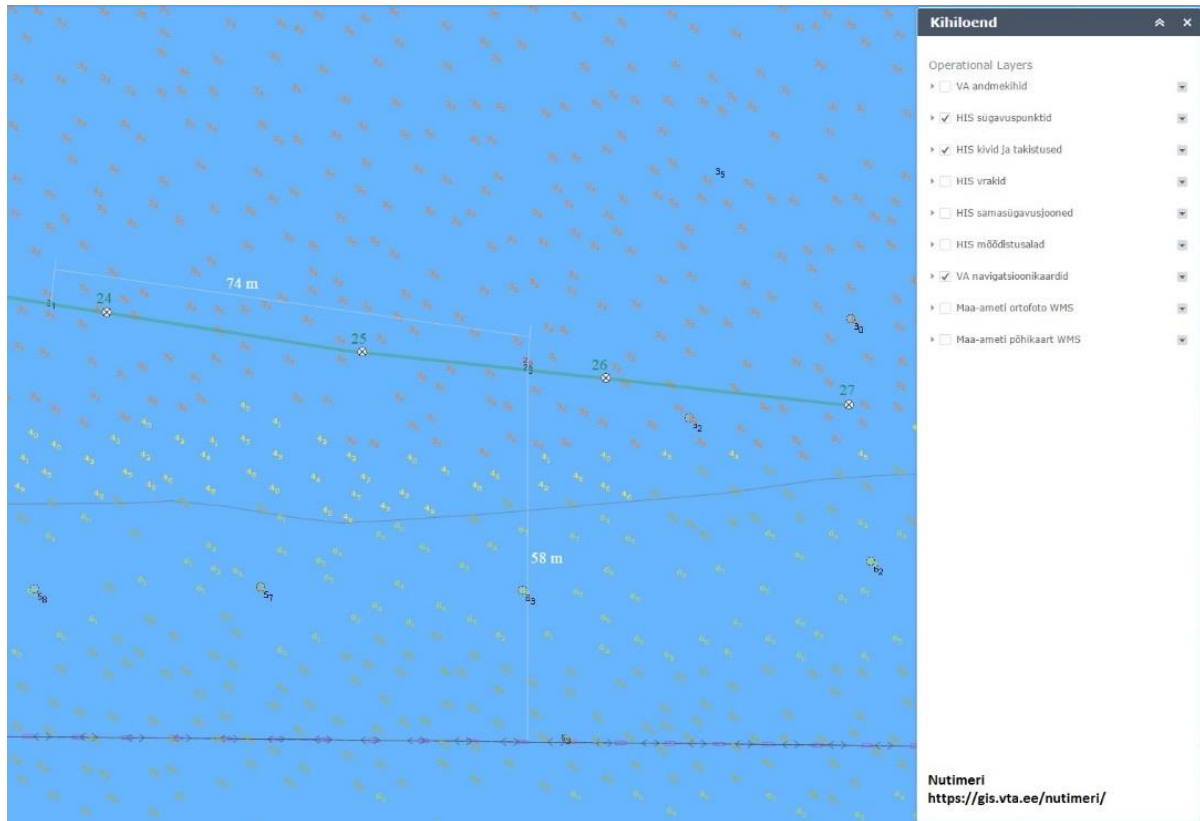
Kell 00.25,02, koordinaatidel 58°54,499'N 023°21,035'E (punktis 26, vt foto 6 ja 7), GKK=093,0°, kiirus oli langenud 9,2 sõlmeni. Sügavus elektronkaardi järgi oli 2,9 m. Sillal tunnetati laeva rappumist ja laeva veealuses osas kuuldi kolinat, kiirus langes 4,4 sõlmeni. Kapten viis rooliseadme käsijuhtimisele ja kontrollis silla elektroonika tööd. Puuduseid silla elektroonika töös ei tuvastatud.

Foto 7  
Põhjapuudete vaheline kaugus ja kaugus kanali keskjooneni
