## Ohutusjuurdluse aruanne

16.12.2013

27.09.2013 kell 01.25 pärast tööülesannete täitmist Virtsu sadama lähistel, pöördus lootsilaev Ahto-22 tagasi Virtsu sadamasse.

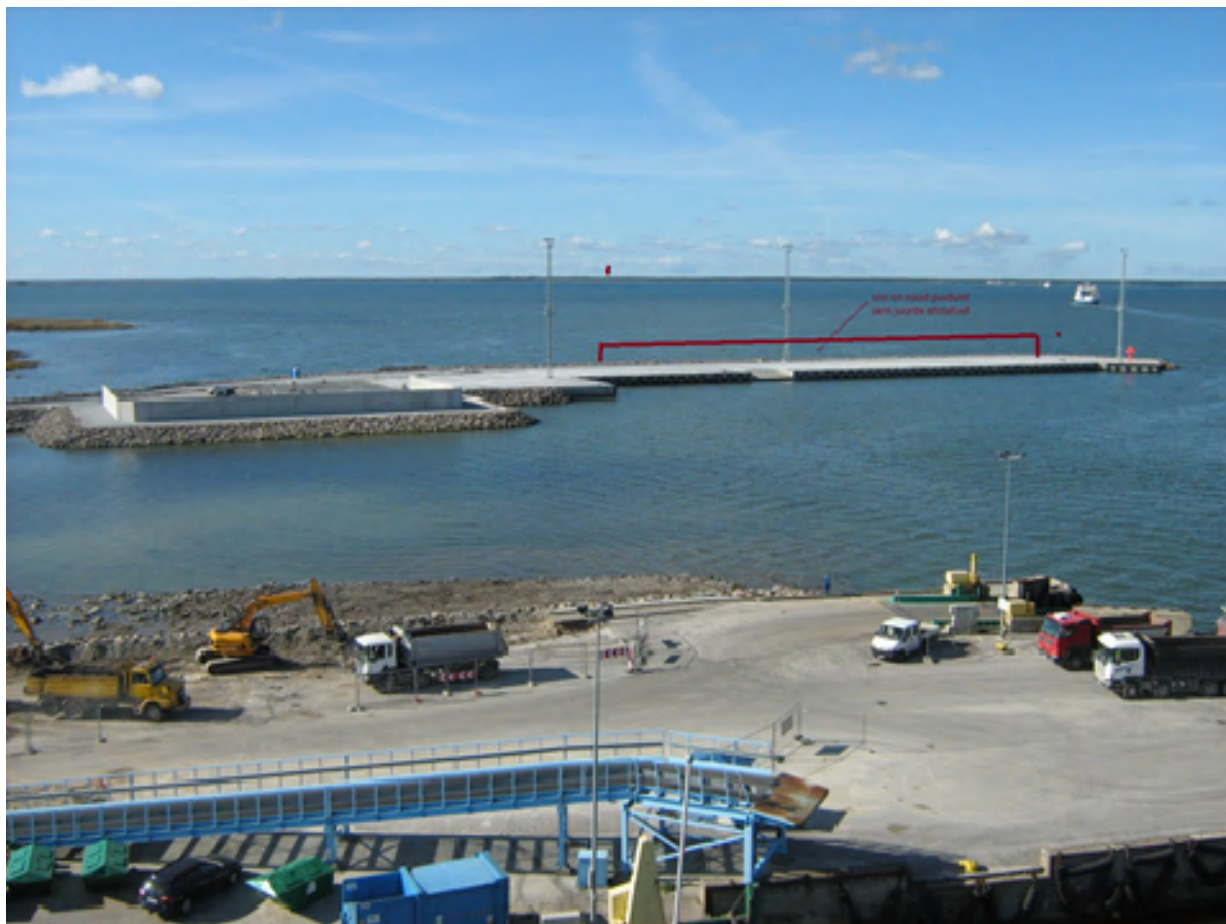
Foto nr 1

Õnnetusjuhtumi ajal ilm EMHI andmetel Virtsu sadama kohta: tuul 350°- 5.7 m/s, veetase keskmisest + 7.8 cm, nähtavus 50 km, vee temperatuur 9.5°C, õhu temperatuur 8.2°C. Lootsilaev Ahto-22 suundus peale tööülesannete täitmist Virtsu sadamasse ligikaudse kiirusega 20 sõlme, keskmise kursiga 80°. See kurss viis kaubakai otsa, kus Ahto-22 kaikindlustuse kividele sõitis. Virtsu sadama siht on 87,7° - 267,7°. Kai nr 2 otsas oleva tulepaagi sektorid võisid olla lootsilaeva asukohast kiprile mitte nähtavad, kuna tulepaaki võis varjata kaubakail olev tuuletõke (vt. foto nr 1), sest lootsilaev asus sadama sihist lõuna pool tulepaagi punases sektoris.

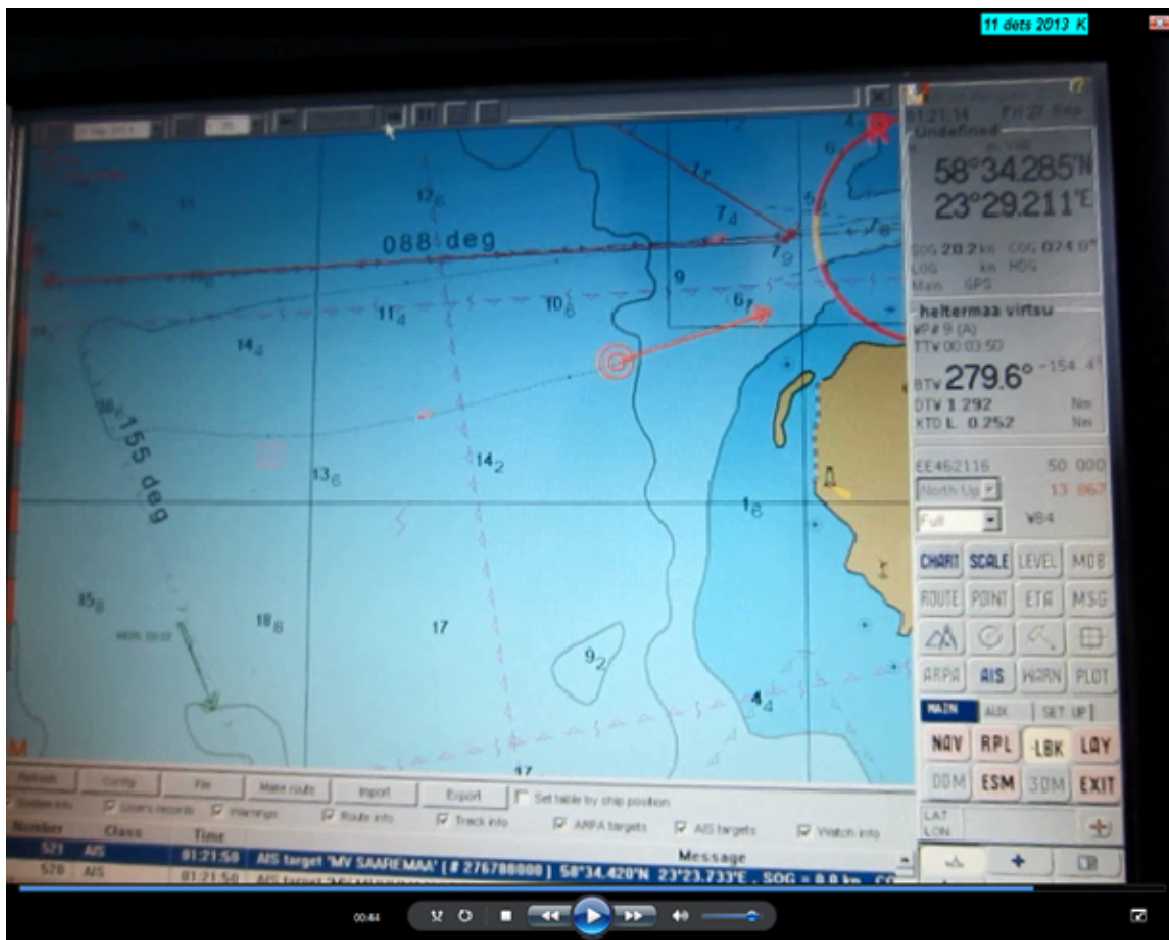
Foto nr 2

Ohutuks Virtsu sadamasse ohutuks sisenemiseks öisel ajal on sadama siht ( $87,7^{\circ}$ - $267,7^{\circ}$ ) ja kai nr 2 otsa tulepaagi valge sektor. Lootsilaev Ahto-22 kipper eiras nii Virtsu sadama sihti kui ka tulepaagi valget sektorit ning navigeerimine oleks pidanud toimuma nõuete kohaselt merekaartidel (paberkandjal) N<sup>o</sup> 621 ja N<sup>o</sup> 974, aga mitte elektronkaardil, mis ei vastanud elektronkaartidele kehtestatud standarditele ja oli korrigeerimata (sadama kaubakai nr 8, mis valmis 2009 aastal mille kindlustuskividele sõideti, ei olnud kantud elektronkaardile). Samuti ei pööranud kipper tähelepanu elektronkaardil nähtavale tulepaagi punasele sektorile. Vt foto nr 2.

Kuna Ahto-22 ei sõitnud nähtamatutele veealustele kividele, vaid valgustatud kai kindlustamiseks paigaldatud kividele, siis võib järeldada, et kipper tegeles kõrvaliste asjadega ja tema tähelepanu oli hajutatud. Seega ei vastanud kipri tegevus majandus- ja kommunikatsiooniministri 27.05.2013 määruse nr 34 „Laeva vahiteenistuse kord“ § 13 lg 1 ja § 15 lg 2 sätestatule (...on oma vahi ajal otseselt vastutav laeva ohutu navigeerimise ja 1972 aasta rahvusvaheliste laevakokkupõrgete vältimise eeskirja nõuete täitmise eest; ... laeva kavandatud teekonnal püsimise tagamiseks kontrollida laeva kurssi, asukohta ja kiirust piisava sagedusega ...).

Eesti Lootsi laevastiku kaptenil arutada juhtum läbi lootsilaevade kaptenite/ kipritega ja kavandada meetmed vältimaks analoogseid laevaõnnetusi tulevikus.

Kontrollida laevade varustatust merekaartidega järgides majandus- ja kommunikatsiooniministri määrust 29. september 2003 nr 233 „Klassifitseerimata laevade seadistamise ja varustamise nõuded“ § 25 sätestatut ja navigeerimisel abivahendina kasutatava elektronkaardi vastavust korrigeeritud merekaartidele.

Kaaluda lootsilaeva Ahto-22 kipri suunamist erialasele täiendusõppele mereõppeasutusse.
