## **Laevaõnnetuse juurdluse aruanne**

### **Lootsilaev AHTO-28 põhjapuude Aegna sadama lähistel**

13.10.2020

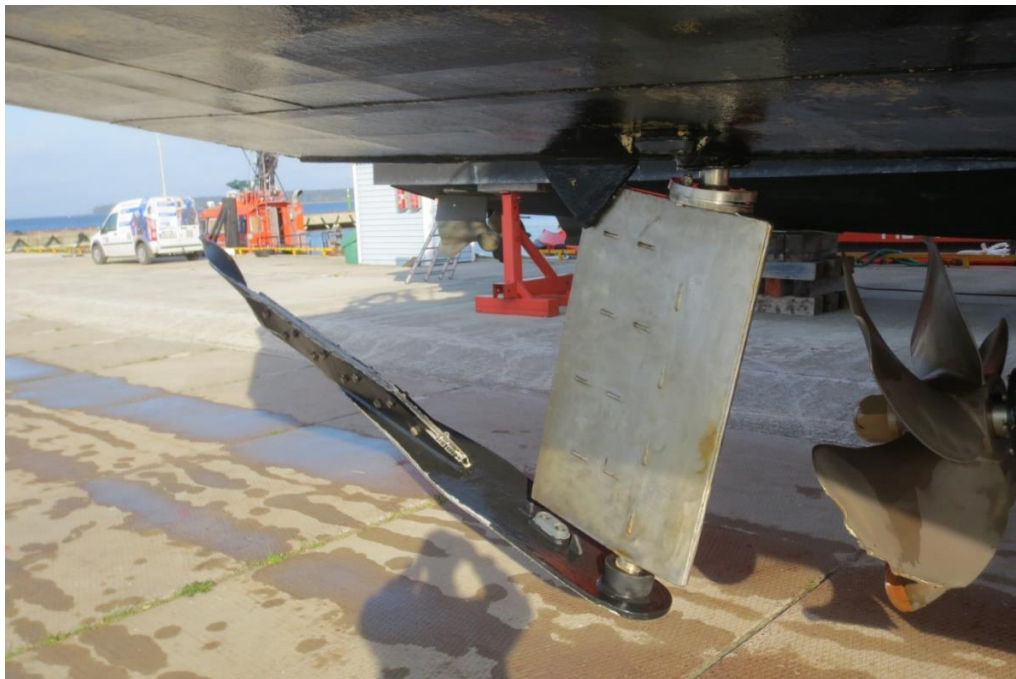
- sõukruvi- vajab väljavahetamist või remonti;
- roolileht – vajab remonti;
- roolikand – vajab remonti;
- laeva kiil - vajab remonti;
- balleri kontroll - vajadusel remont;
- võlliliini kontroll - vajadusel remont.

Foto 1  
Roolileht, roolikand, kiilu rebend ja sõukruvi

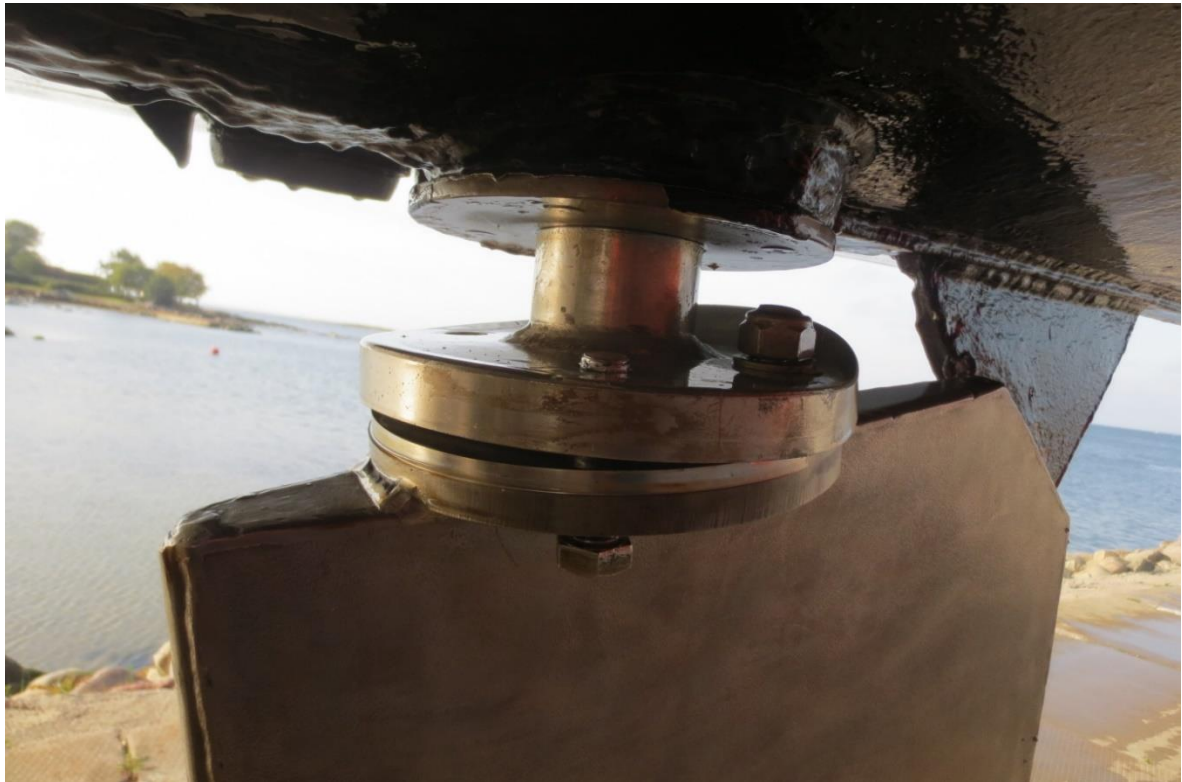
Foto 2  
Roolilehe kinnitus balleri külge

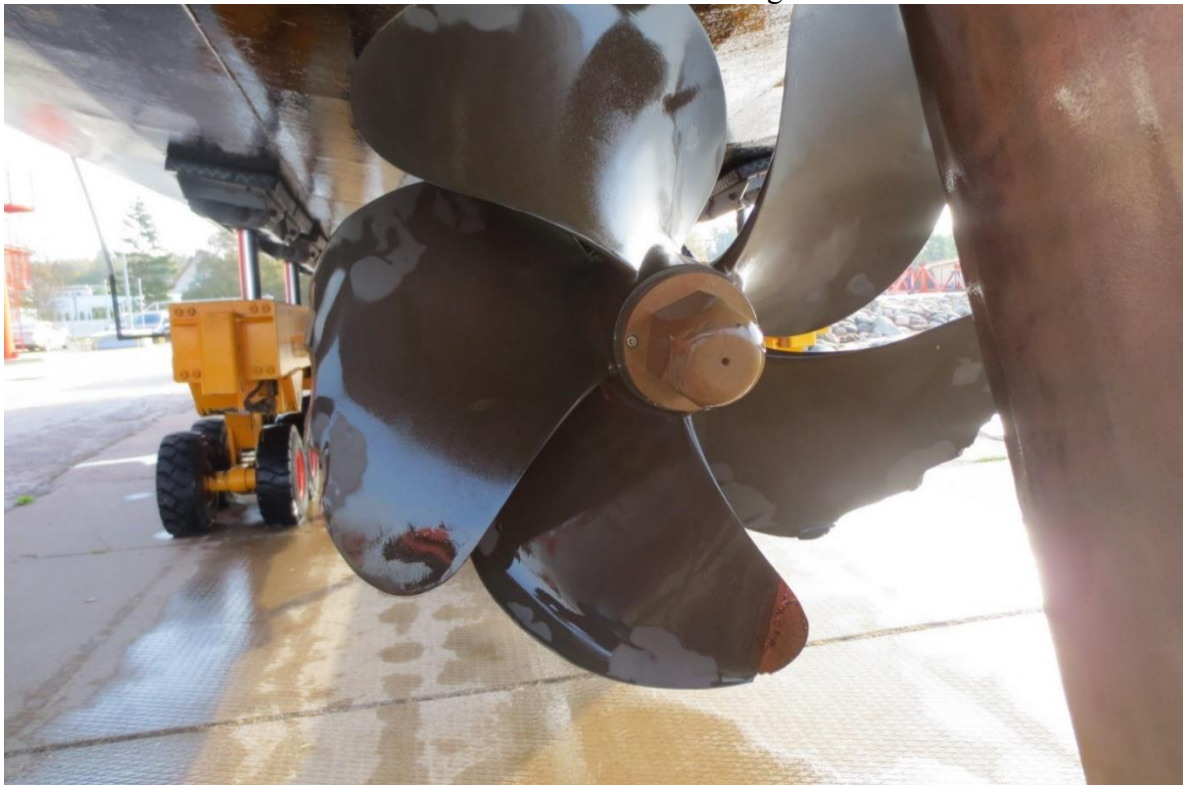
Foto 3  
Vigastatud sõukruvi
