2/2019 PL NAFTA ja MT CORAL SONG kokkupõrge 03.07.2019.

## Juurdluse aruanne.

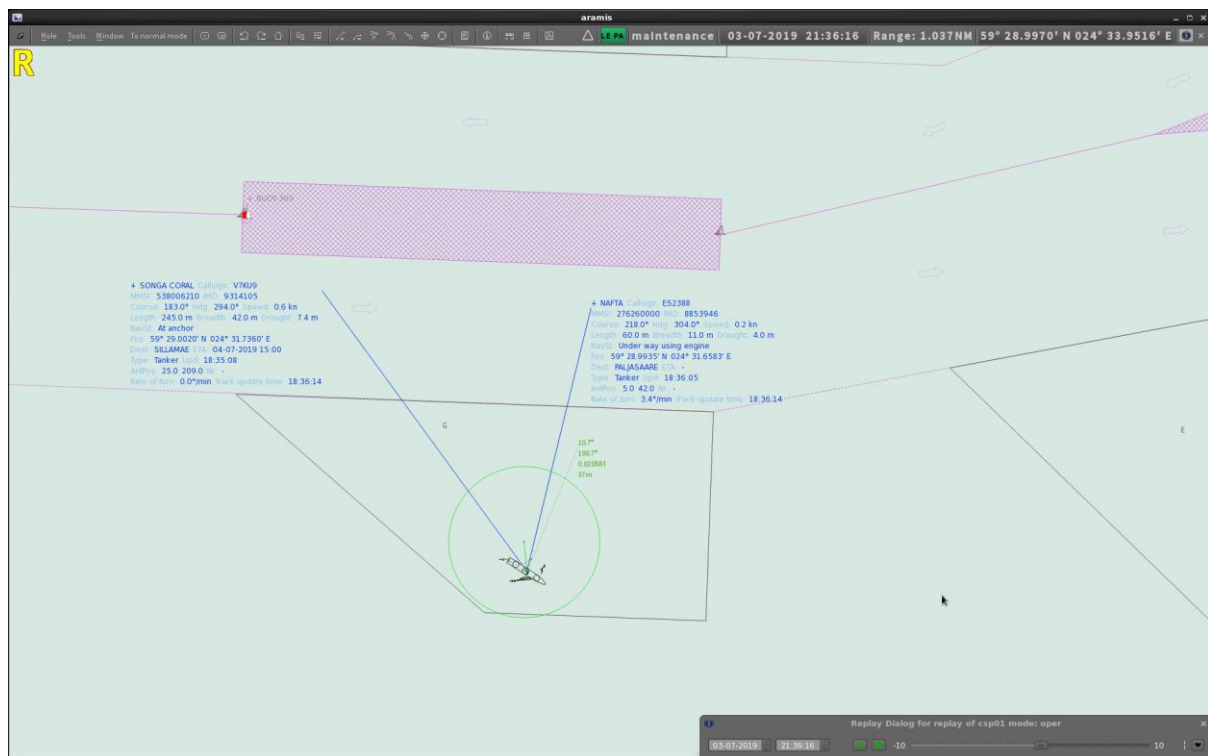
Foto 1

Väljavõte VTS salvestitest „Laevade kokkupõrke asukoht ankrualal G“

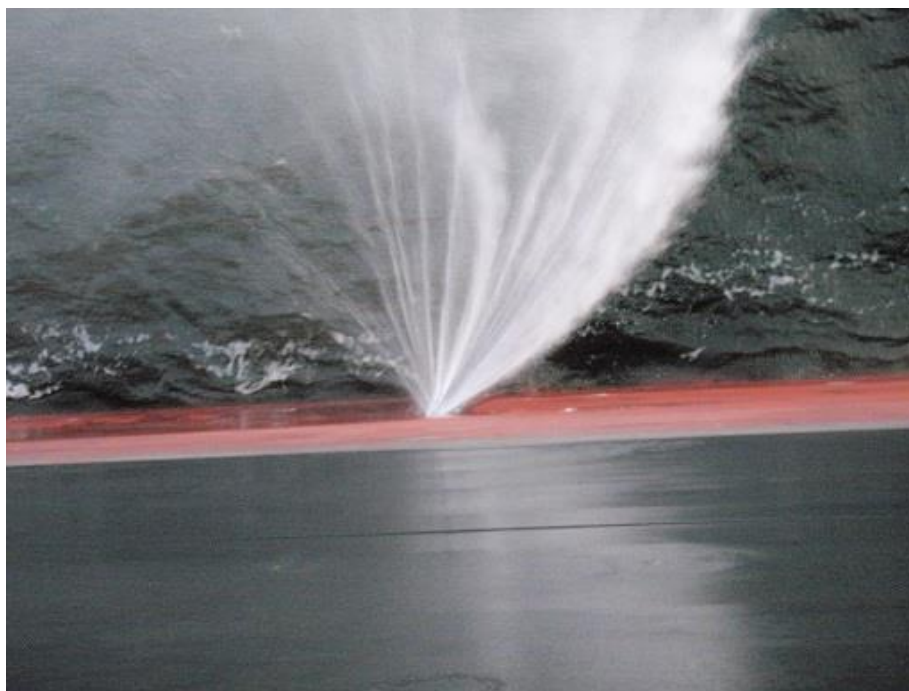
Foto 1

Kell 14:00 sildus NAFTA parema pardaga MT CORAL SONG vasakus pardas ja alustas naftajääkide vastuvõttu. Kõrge lainetuse tõttu kinnitati mitmed lisaotsad laevade vahel. Operatsiooni ajal tuul tugevnes, purunesid ja asendati mitmed kinnitusotsad, kell 19:00 purunes punkrilaev NAFTA vasak pardaklüüs. Eelnevale vaatamata operatsiooni ei peatatud ning kell 21:00 lõpetas punkrilaev NAFTA õlijääkide vastuvõtu MT CORAL SONGilt ja sellele järgnes dokumentide vormistamine. Kell 21:30 olid vastuvõtudokumendid allkirjastatud ja punkrilaev NAFTA alustas lahkumist MT CORAL SONG pardast. Lahkumise ajal puhus W -tuul kiirusega 6 -10 m/s, puhangud ulatusid 14,5 m/s. Kell 21:36 lõi laine punkrilaev NAFTA vööri vastu MT SONGA CORAL vasakut parrast kaare 69 piirkonnas. Kokkupuute tagajärjel muljuti tankeri kereplaadistust 200 mm x200 mm suuruse pinna ulatuses ning tekkis mõra, mille kaudu tekkis ballastivee väljavool tankist Nr.3 (foto 2;3;4). Punkrilaev NAFTA kaotas ühe vendri vööri osast ja sai värvkatte kahjustusi (foto 5).

MT SONGA CORAL vigastus peale kokkupõrget.

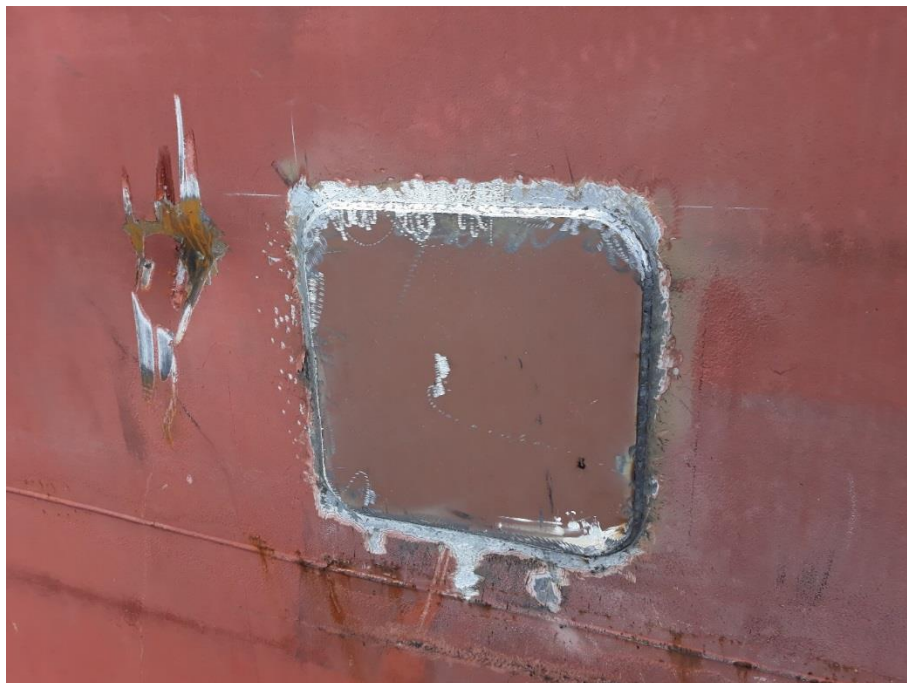
Foto 3  
MT SONGA CORAL vigastus peale ajutisi parandustöid.

Mõlemal laeval teostati kontroll Veeteede Ameti laevade järelevalve osakonna poolt. MT SONGA CORAL oli samuti inspekteeritud klassifikatsiooniühingu poolt (klassifikatsiooniühingu järelevalve inspektor Yang Ki-sam), kes peale abutiste paranduste teostamist andis 06.07.2019 aktiga nr. HMBS006219 laevale loa töötamiseks kuni järgmise dokiülevaatuseni, mille käigus tuleb teostada vigastuste püsiv remont.

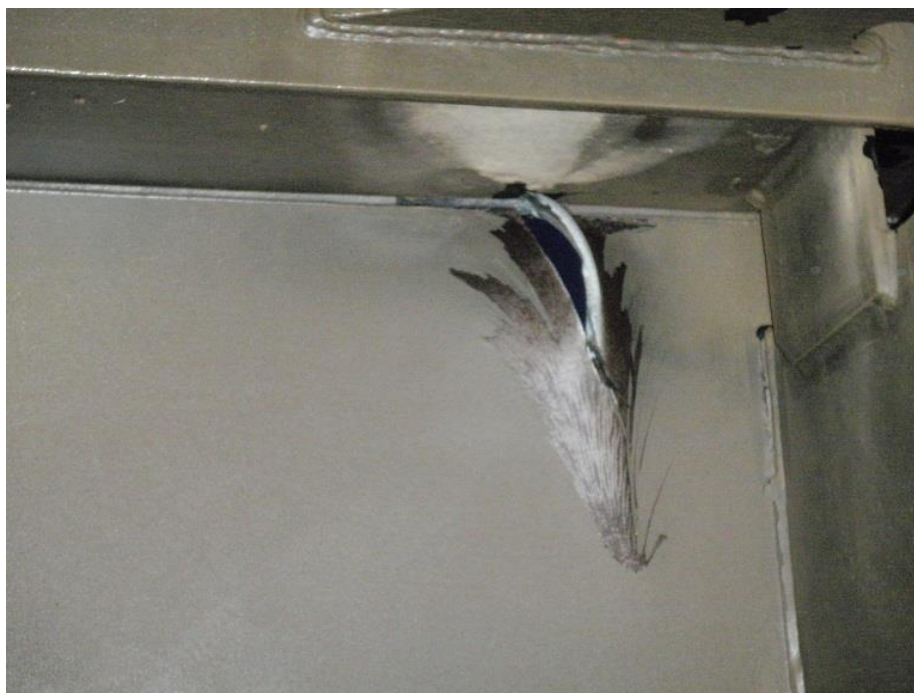
Foto 4  
MT SONGA CORAL vigastus. Vaade tanki Nr.3 seest.

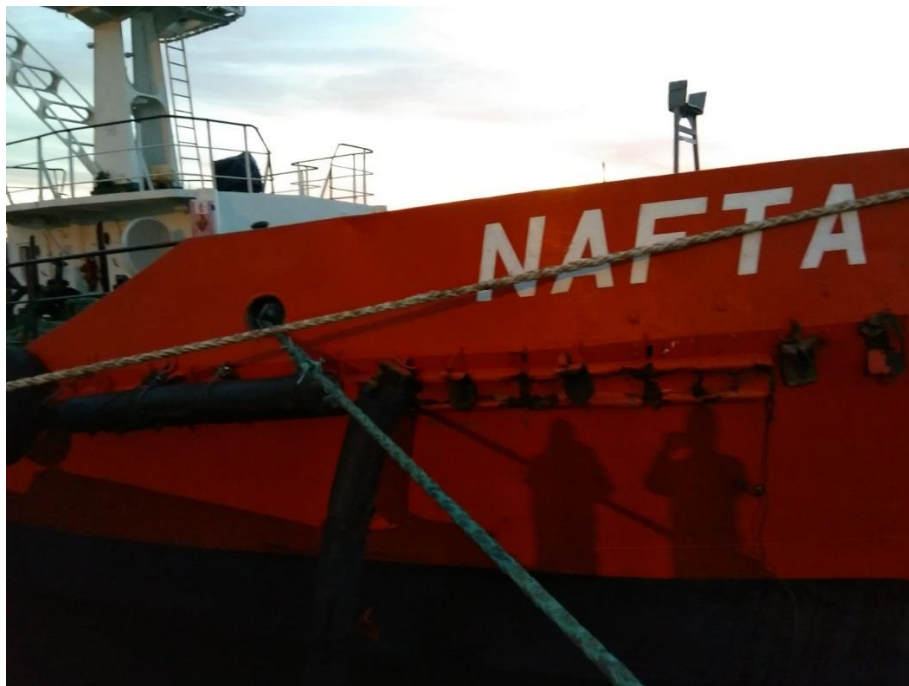
Foto 5  
Punkrilaev NAFTA kahjustused.
