## Juurdluse aruanne

## 1. Lühikokkuvõte

28.11/2016 ML Tornedalen põhjapuude Kunda sadamas

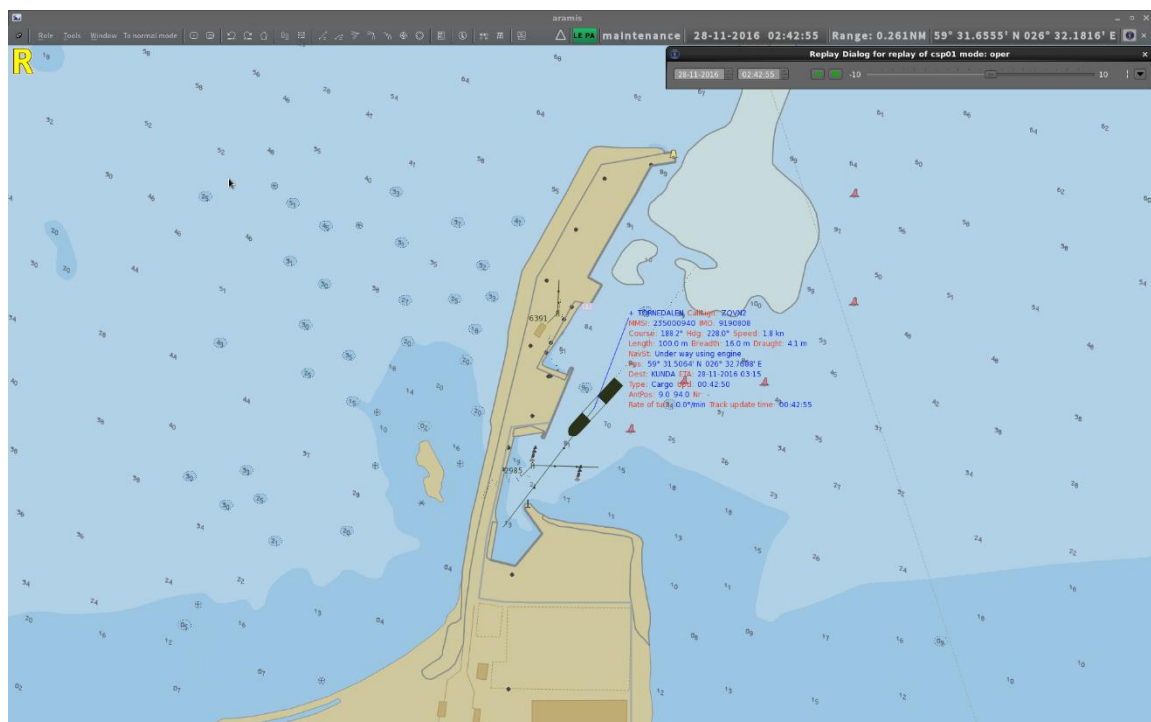
Foto 1  
Laeva asukoht kell 02.42

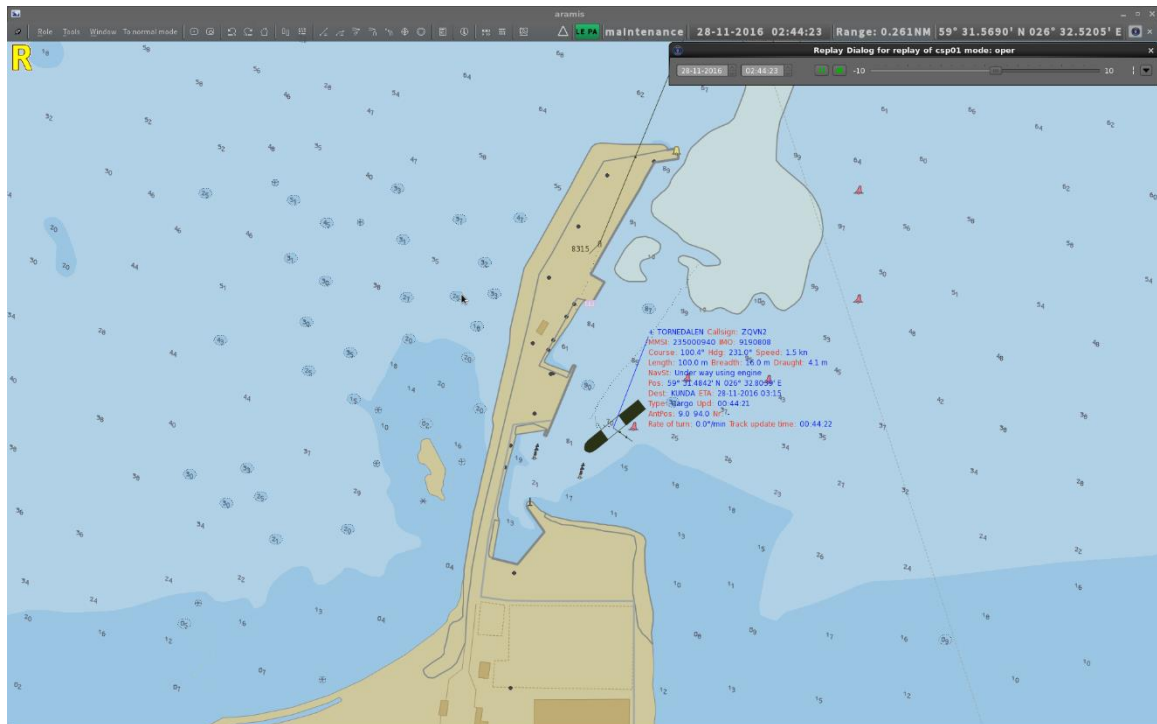
Foto 2  
Laeva asukoht kell 02.44

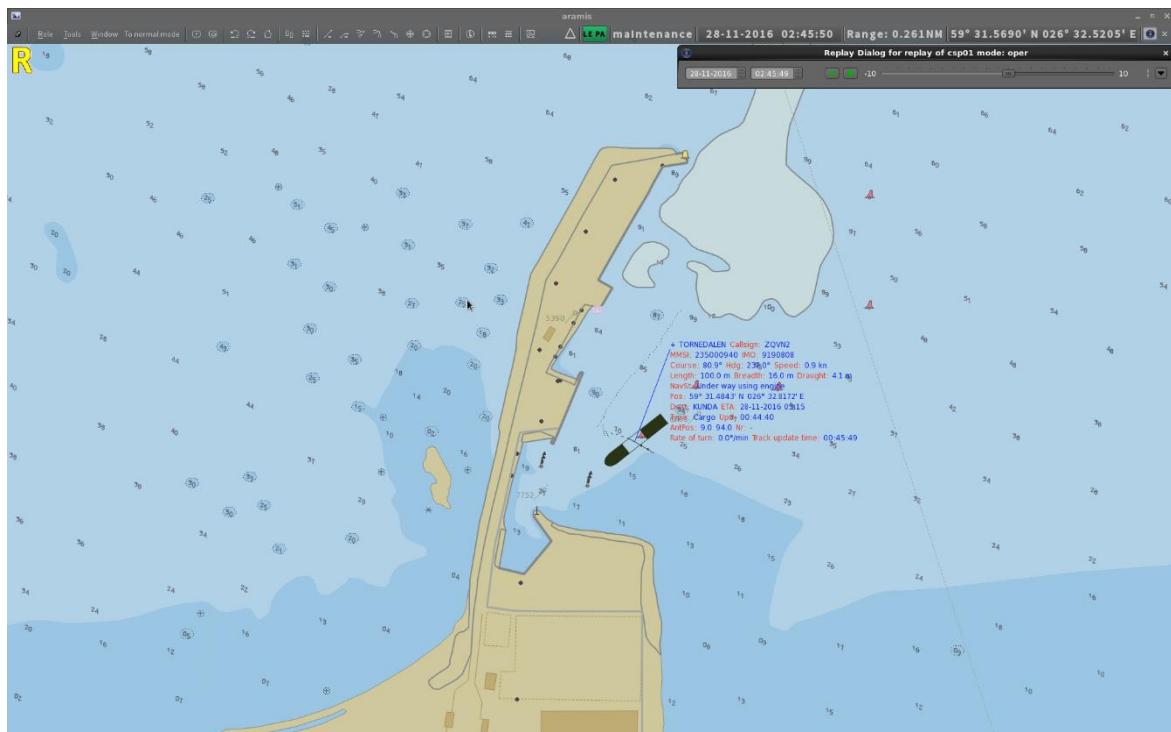
Foto 3  
Laeva asukoht kell 02.45

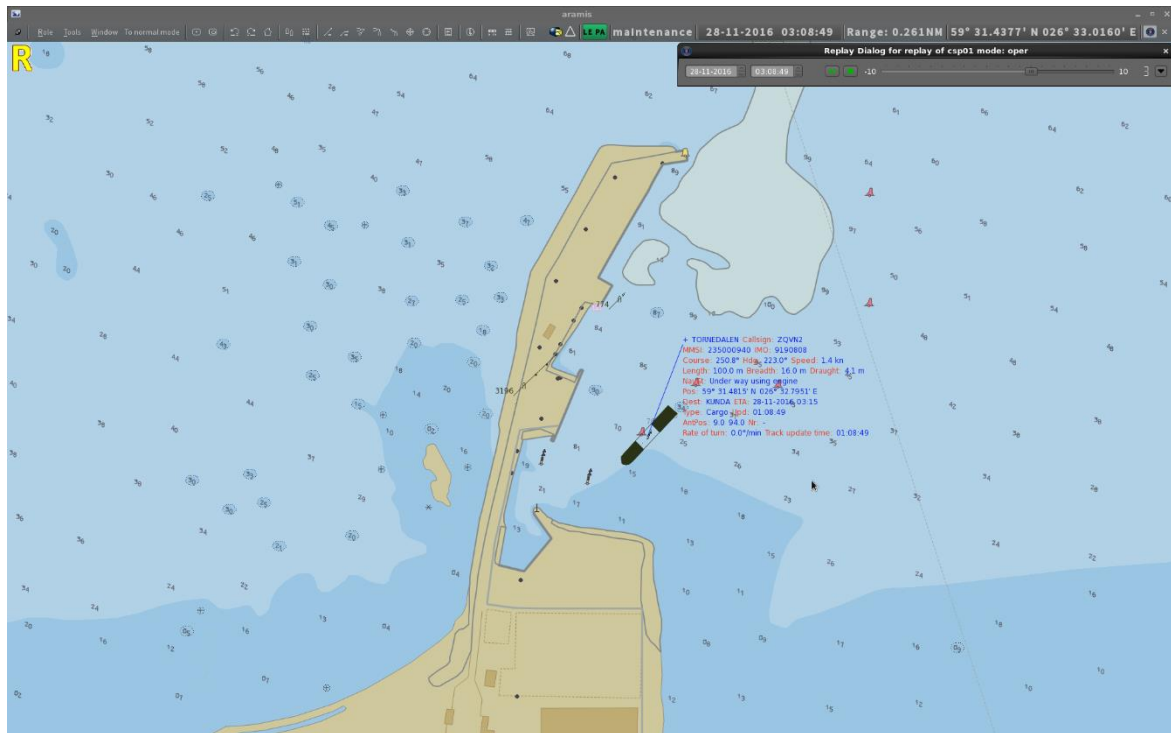
Foto 4  
Laeva asukoht kell 03.08

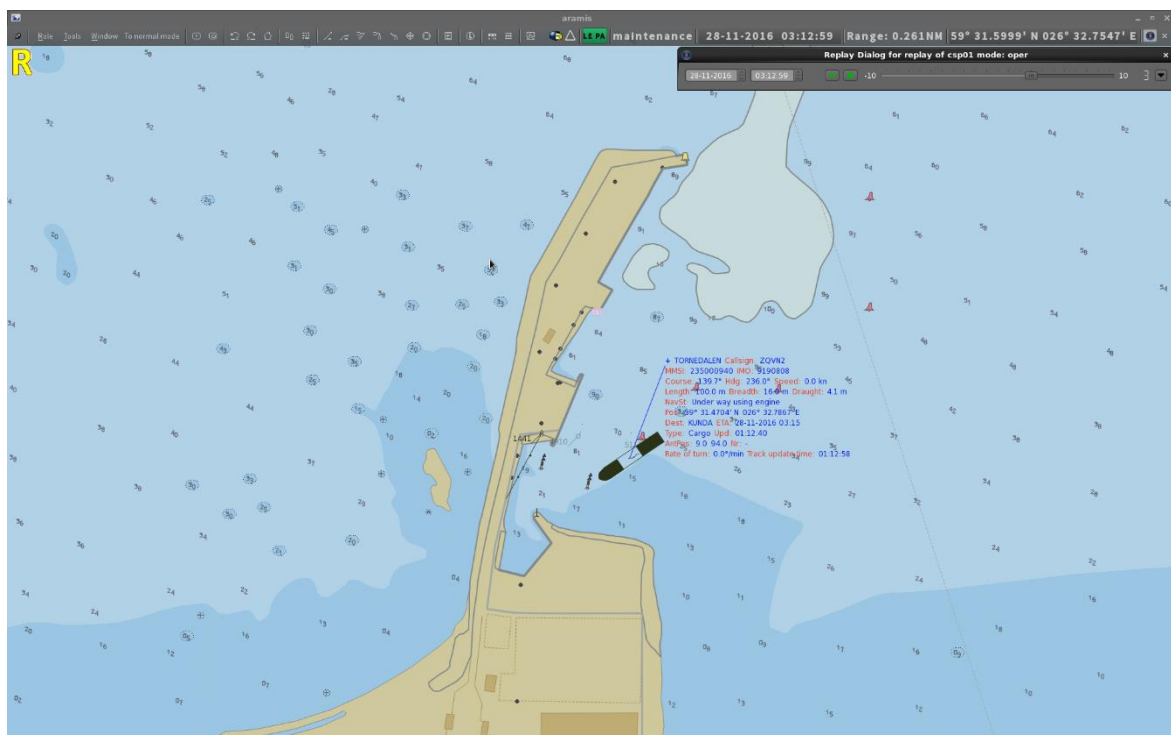
Foto 5  
Laeva asukoht kell 03.12

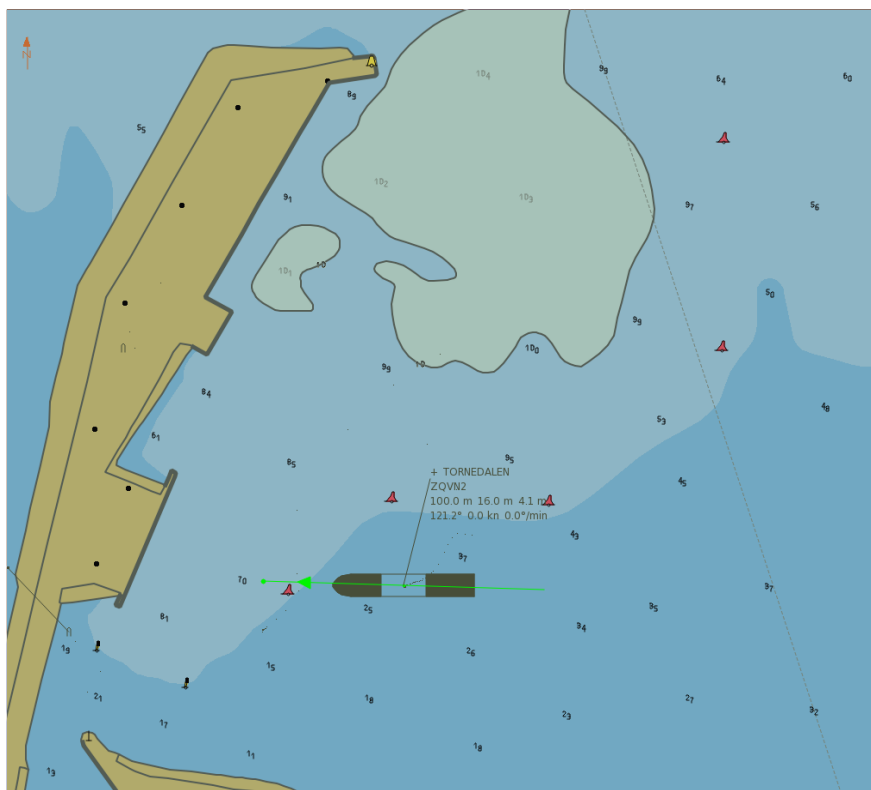
Foto 6  
Laev madalikul

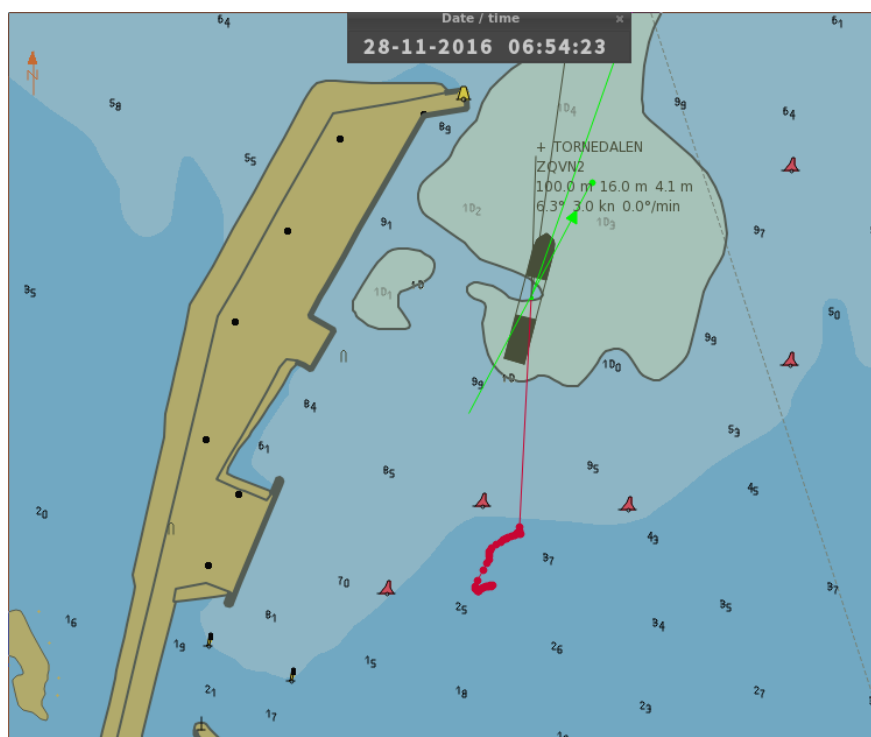
Foto 7  
Laeva vabanemine madalikult
