**Nr 7/2010**

## **JUURDLUSKOKKUVÕTE**

**kalalaeva Liina ja kahe laevapere liikme hukkumise  
kohta 09.07.2010**

**Tallinn  
30. november 2010**

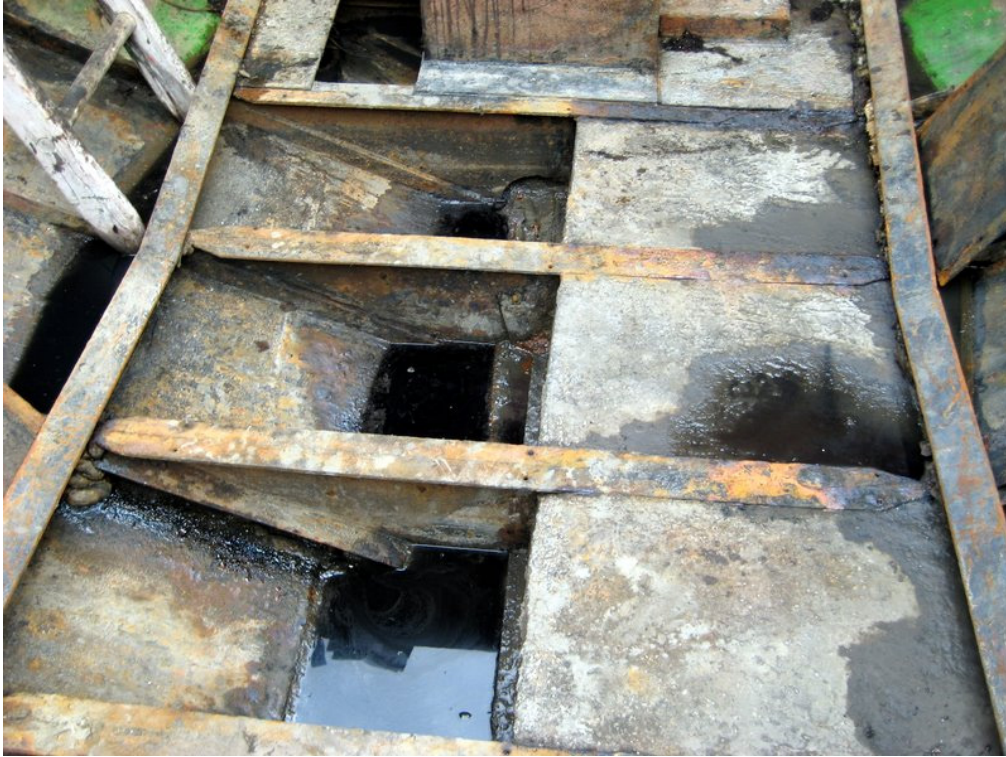
parda poole üle viidud 2 m kaugusele vasaku parda poole; vints, mis algselt asus diametraaltasapinnas, oli asendatud uuega ja paigutatud kraanast ahtri poole; ballast koguses 0,75 tonni oli paremast pardast välja võetud ja vasakust pardast vähendatud ballasti kogust umbes poole võrra;

Kinnisballast (foto on tehtud vööri poolt)

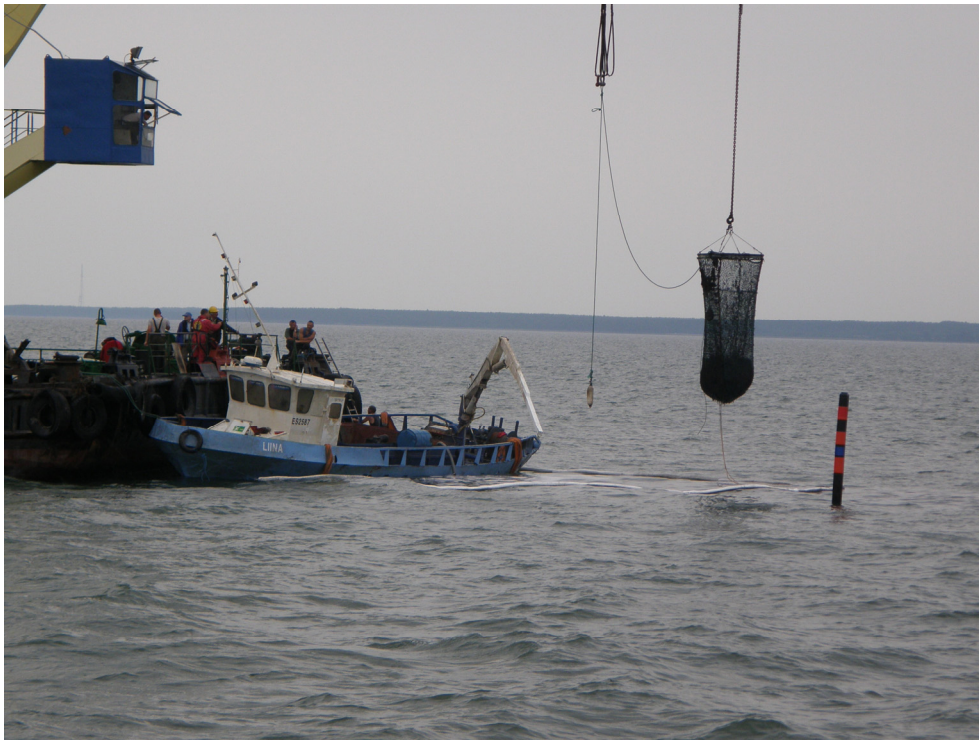
Kott agarikuga, mille kaalu mõõdeti dünamomeetriga

Vastavalt püstuvuse informatsioonile oli laeval lubatud teha kraanaga tõsteid kuni 300 kg. Laeva väljatõstmisel kontrolliti laeva kaadumisele kaasaaidanud agarikukoti kaalu, koti kaal oli peaaegu 800 kg, seega ületati püstuvuse informatsiooni järgi lubatu enam kui 2,5 korda. Kraana konstruktsiooni oli tugevdatud, mis viitab selle, et oli vaja pidevalt teha lubatud 0,3 tonniste tõstete asemel oluliselt raskemaid tõsteid.

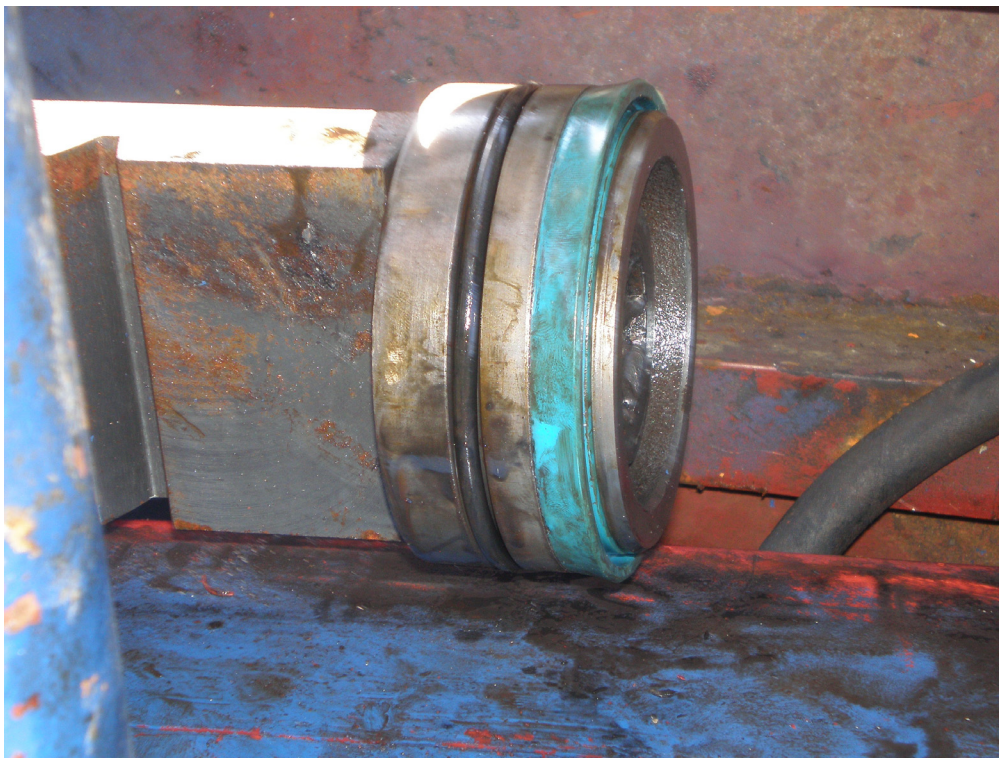
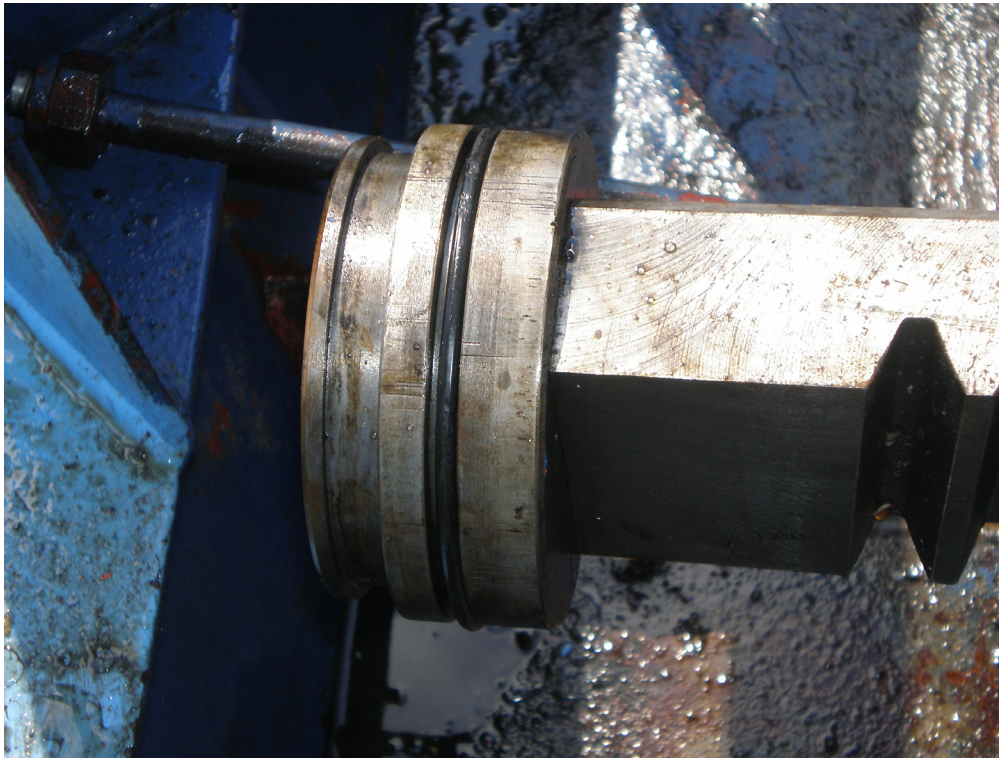
Kraana hüdrosilindril puudub üks mansett

Agarikukoti horisontaalsel liigutamisel lastruumi kohale toimis taastuv õlg ning laev läks kreeni vasakusse pardasse, agarikukott läks inertsiga vasaku parda poole ja tõmbas kaasa kraana noole, sest vasaku parda hüdrocilinder oli ilma mansetita ja tekitas täiendava kreeniva momendi

Laevaomaniku arvates pidi kipper olema teadlik manseti puudumisest kraana hüdrotsilindril, sest hüdraulikasüsteemi lahtivõtmisel ei avastatud purunenud manseti tükke (seda kinnitada või ümber lükata ei saa, kuna juurdleja saabumisel laevale oli süsteem juba lahti võetud, kuid see on tõenäoline).

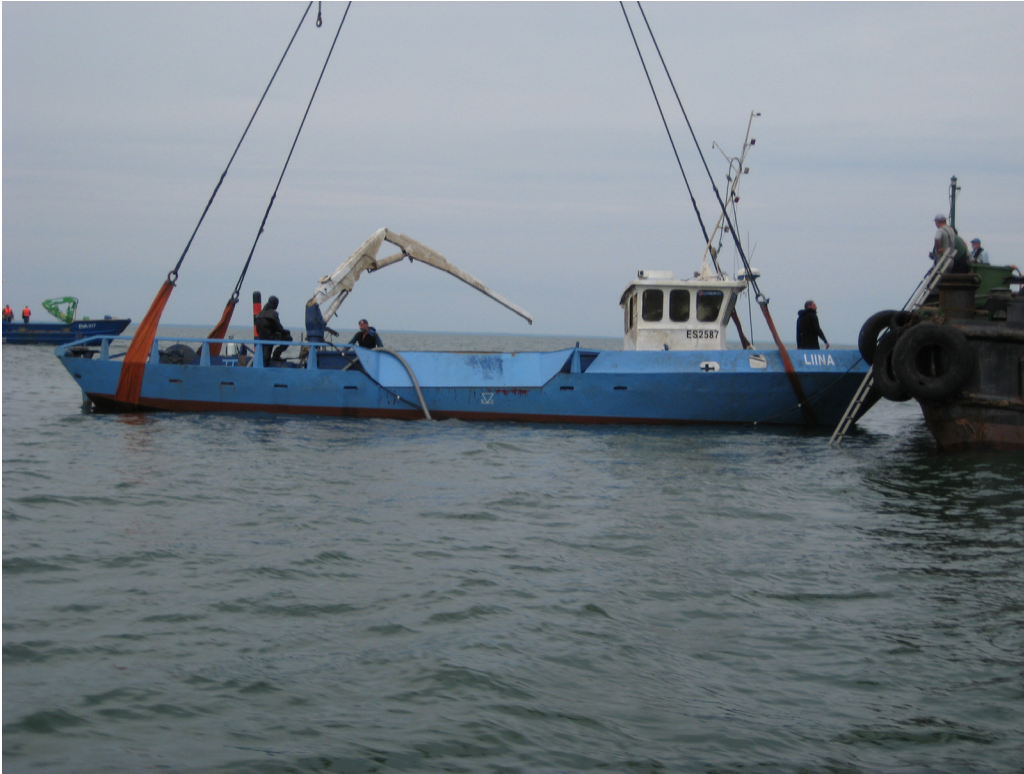
**KL Liina** ujukraana noole otsas

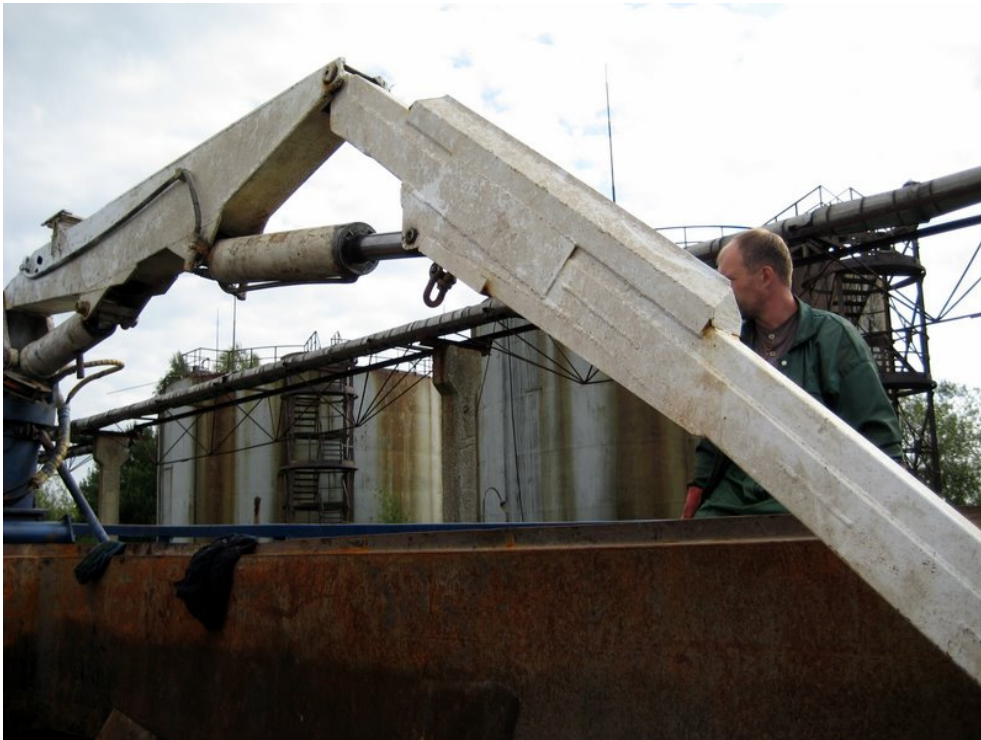
Kraana nool, näha on tugevdused ja mitte väga professionaalsed keevitusõmblused.

2. Laevaomanikul:
  - 1) viia end kurssi laeva põhiandmetega ja meresõiduohutust käsitleva seadusandlusega;
  - 2) laeva ettevalmistamise käigus ekspluatatsiooniks korraldada uus kreenikatse ja kraana katsetus Veeteede Ameti poolt tunnustatud ettevõtja poolt.

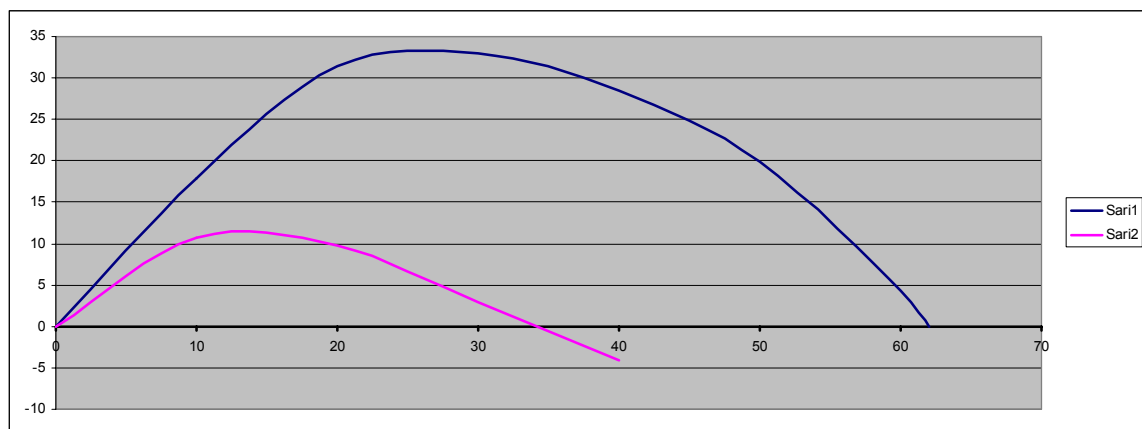
Ülaltoodud tabelist on näha, et staatilise püstuvuse õlg (taastuv õlg) GZ sellise lastimise puhul oli:

10° kreeni puhul – 0,107 m,

20° kreeni puhul – 0,098 m,

30° kreeni puhul, kus vastavalt püstuvuse kriteeriumitele pidi õlg olema maksimaalne – 0,20 m, oli see ainult 0,03 m.

Diagrammi loojangunurk oli alla 35 °.

Staatilise püstuvuse diagramm – ülemine kõver lastiga 10,8 t, alumine lastiga 19,45 t (diagrammi vertikaalteljel õla suurus sentimeetrites, horisontaalteljel kreeni nurk)
