Nr 1/2010

# JUURDLUSKOKKUVÕTE

**MT Pacific Empire madalikulesõit Muuga lahel  
02.01.2010**

Tallinn  
30.juuni 2010

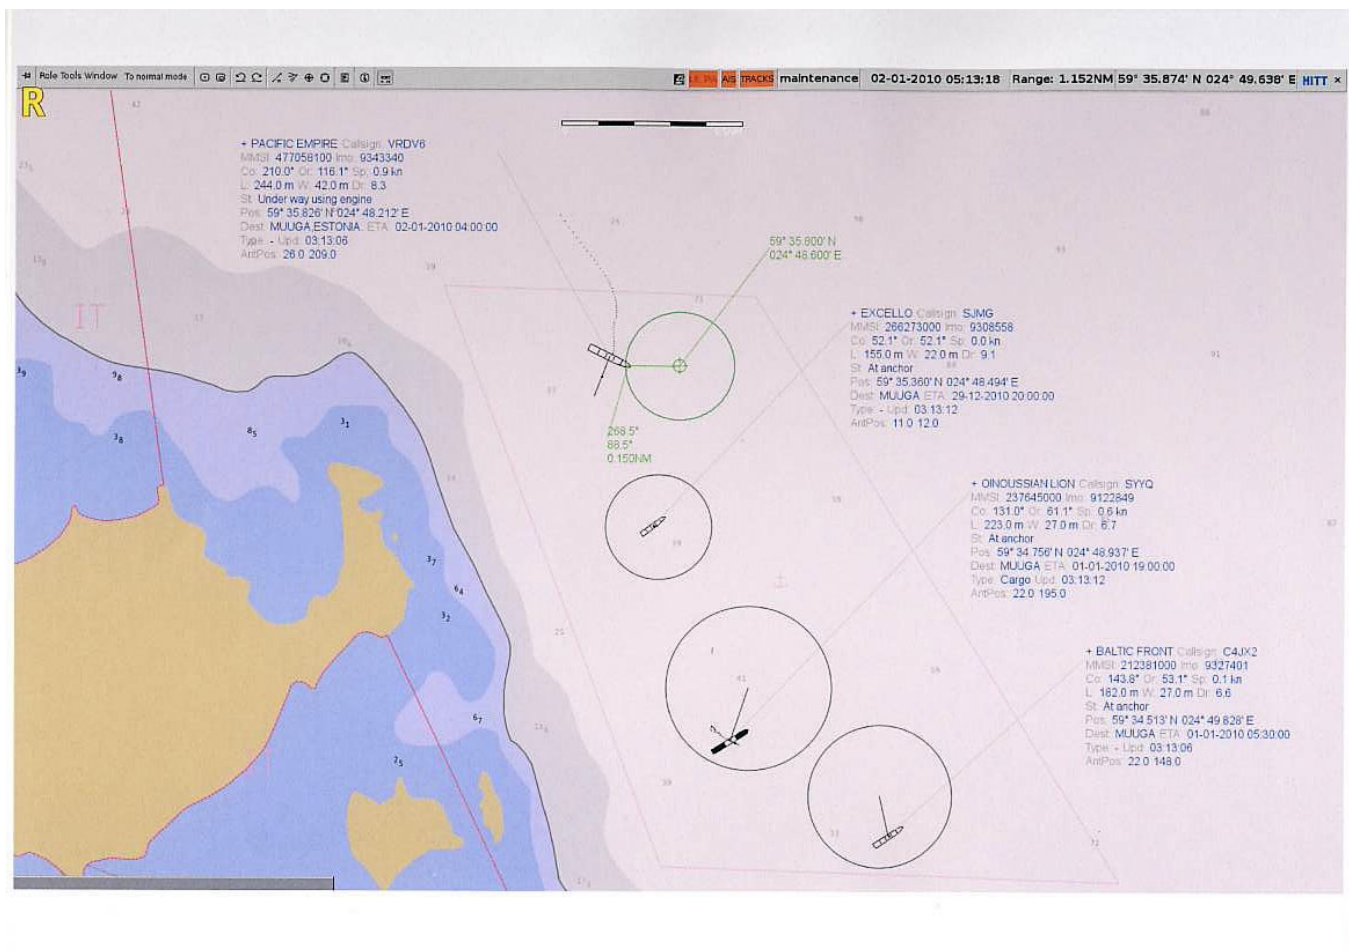
Foto 2 Tallinn VTS operaatori poolt soovitatud ankrukoht (märgitud rohelisega)

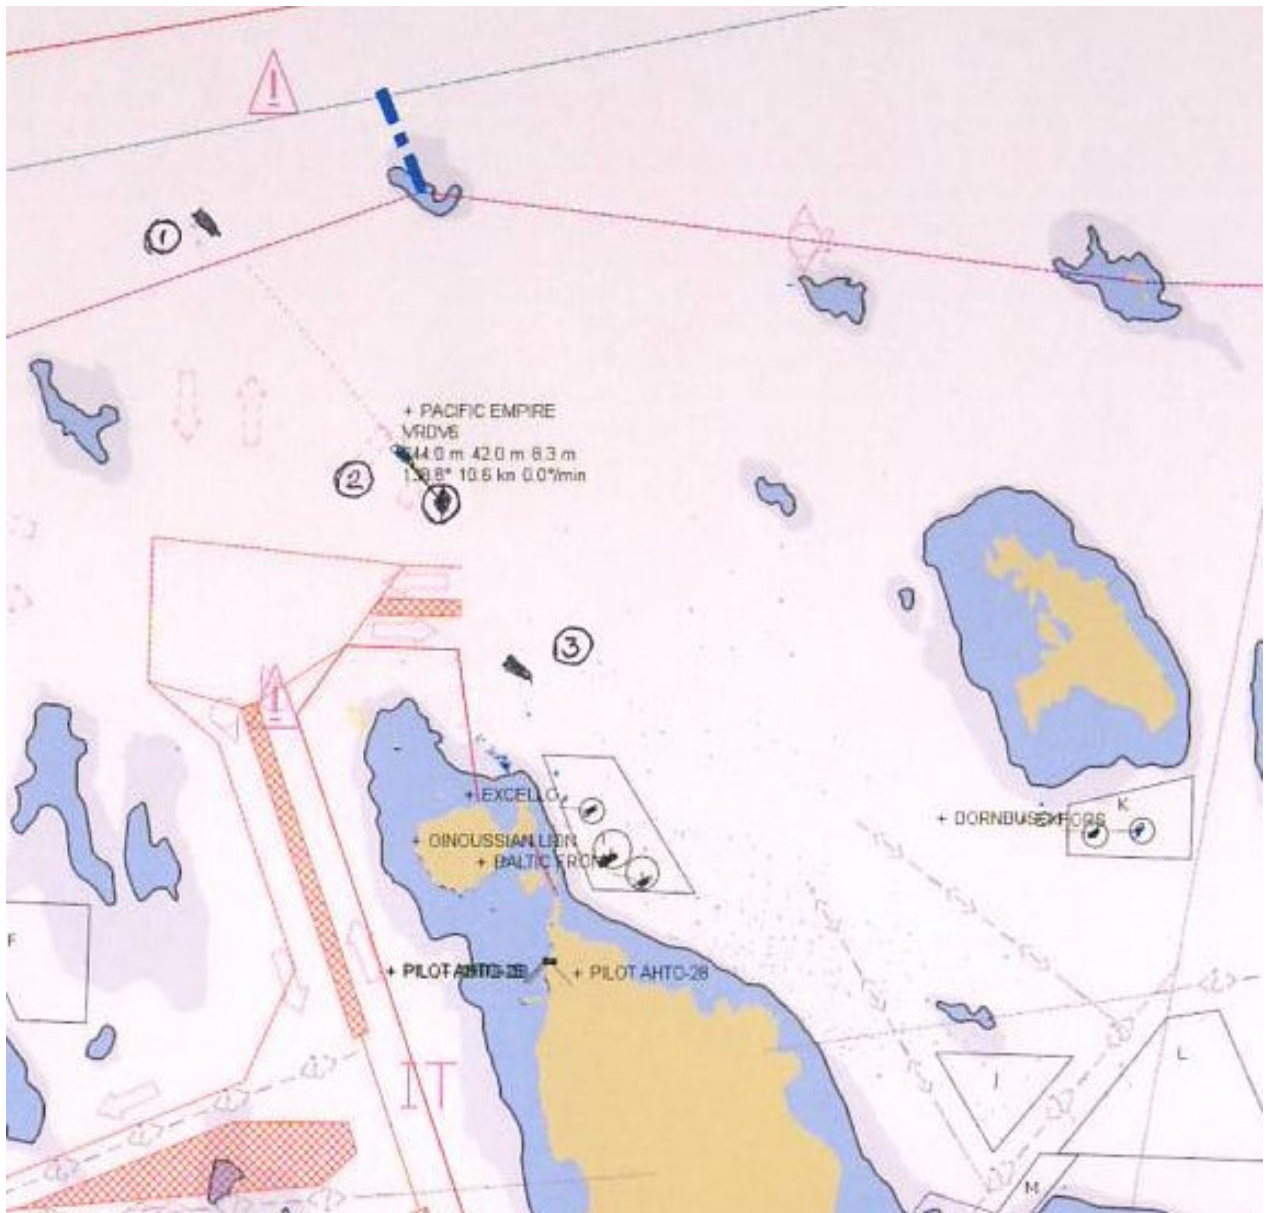
Foto 3 Tabelist positsioonid nr 1-1, 2-6, 3-13

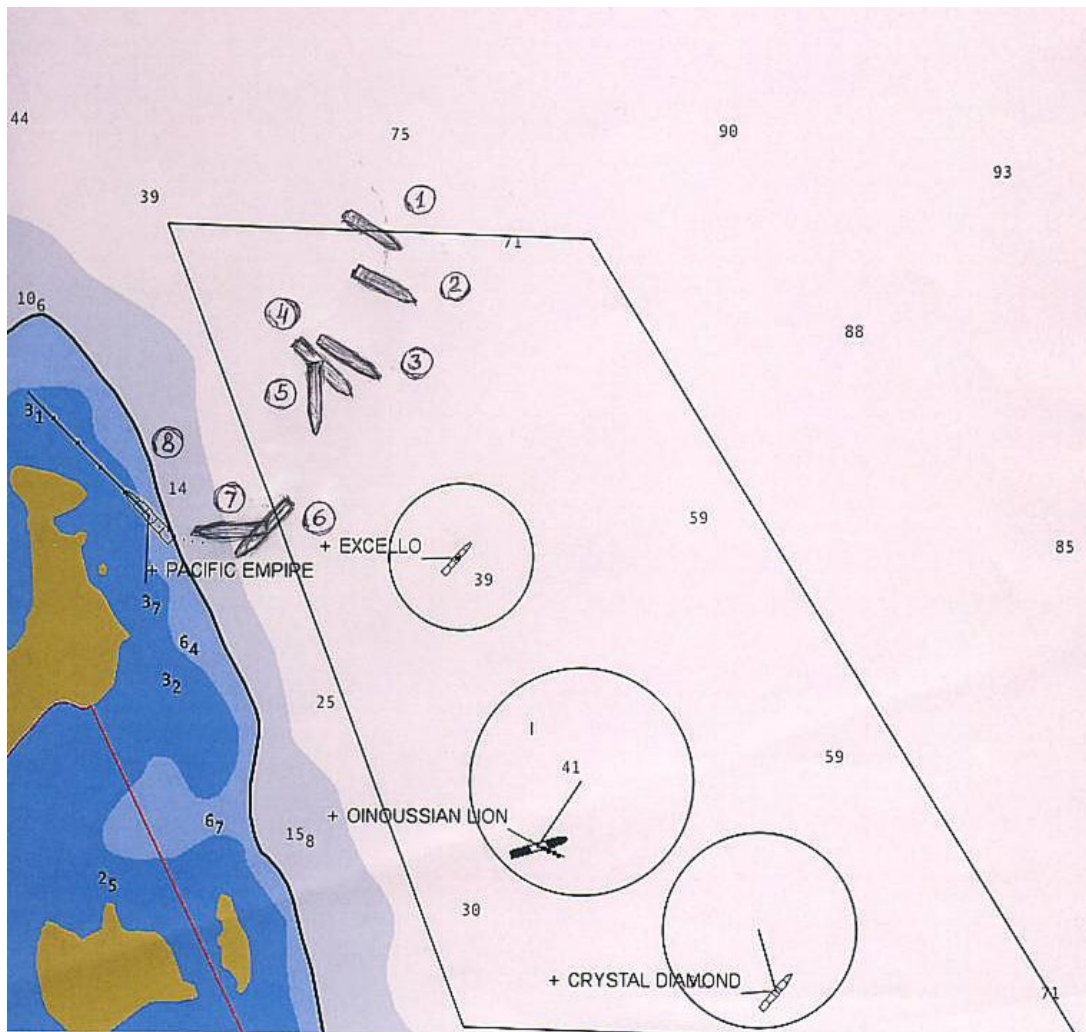
Foto 4 Tabelist positsioonid nr 1-17, 2-22, 3-27, 4-30, 5-35, 6-37, 7-38, 8-41.

05:18 Kui ankur oli kahe seekli jagu vette lastud, käskis kapten ankru veeskamise lõpetada ja alustada selle väljavõtmist, sest laev oli triivunud teisele ankrusolevale laevale, **MT Excello**, lähedale, asudes sellest 0,436 M kaugusel.

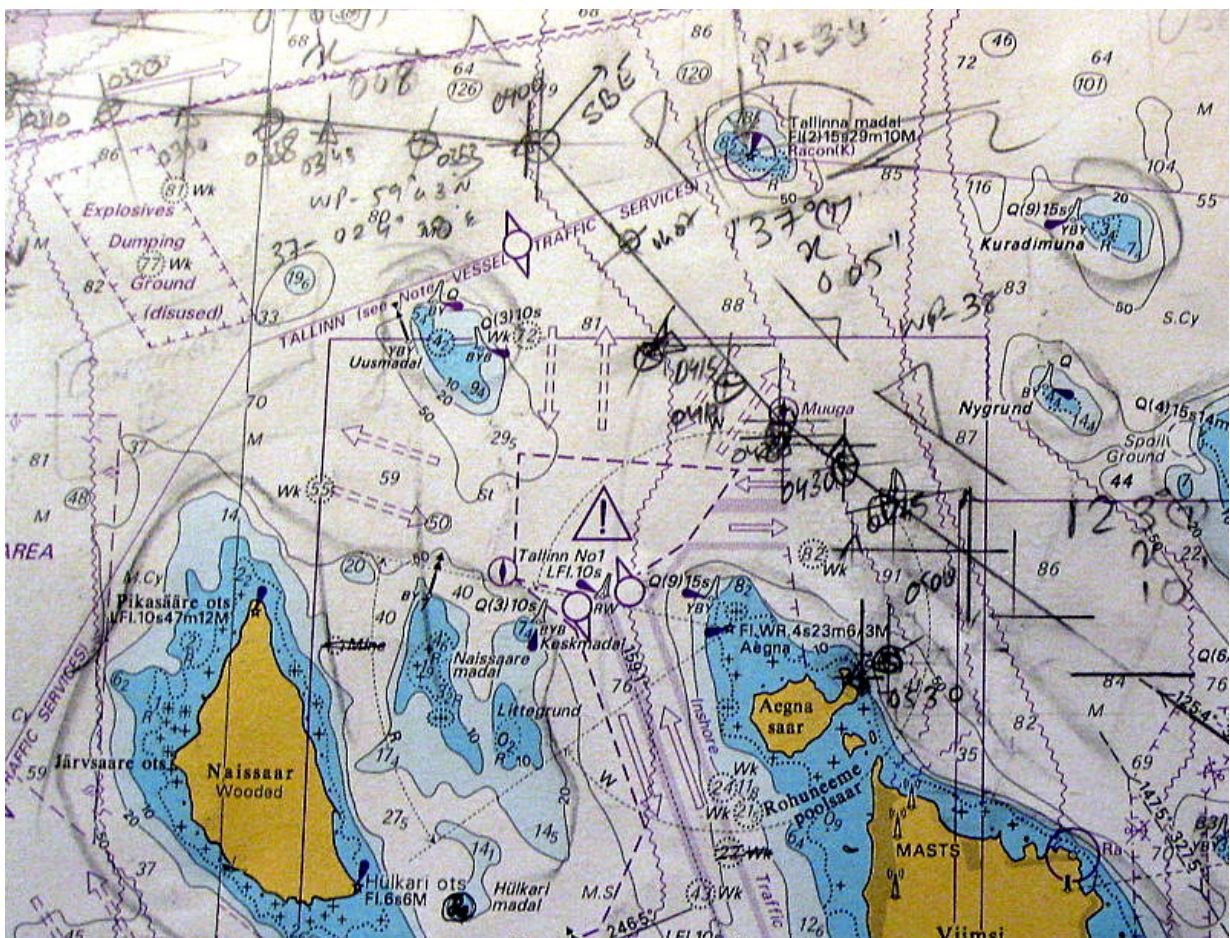
05:30 Tüürimees määras koha ja kandis laeva asukoha merekaardile ning leidis, et laev oli väga ligidal 10,0 m isobaadile. Anti käsklus „täiskäik edasi“.

Foto 5 Laeva asukoha määramine ankrupaigal „I“ (merekaart BA nr 2248)

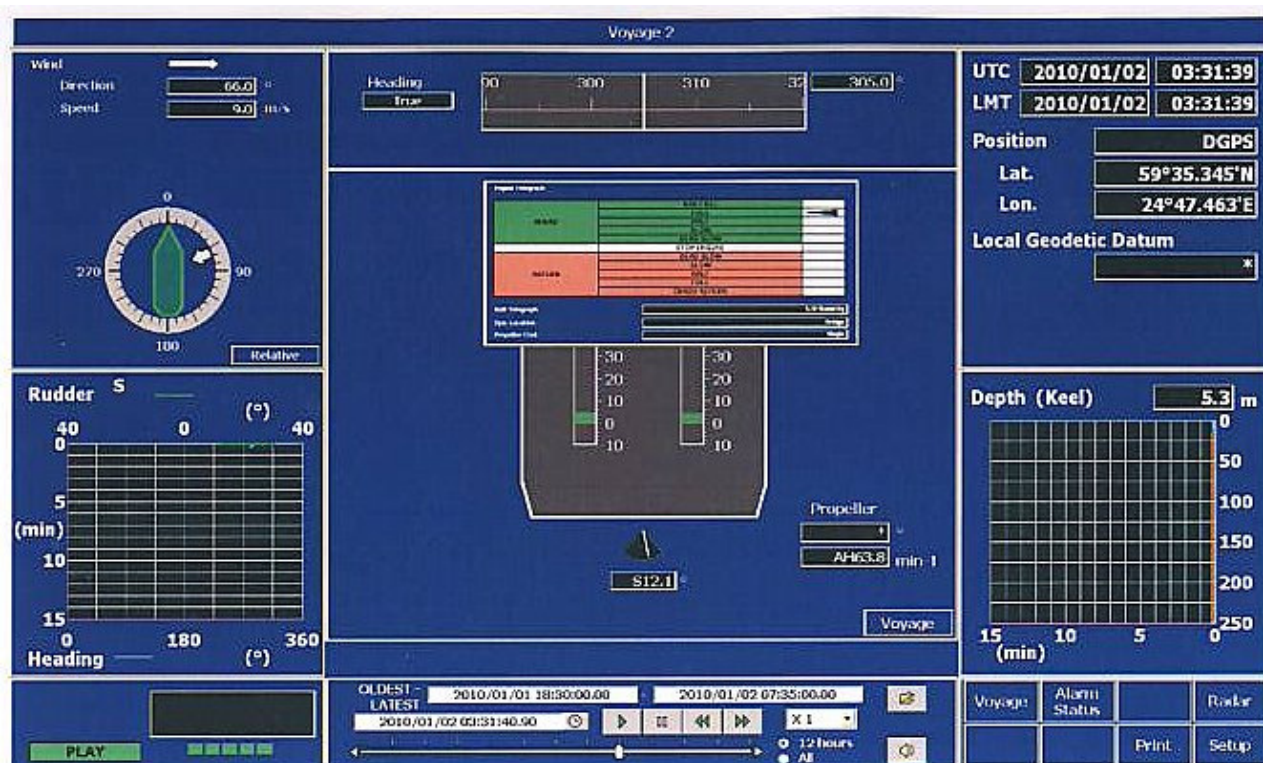
Foto 6 VDR taasesitluse käitamise juhtpult (madalikule sõidu ajal)

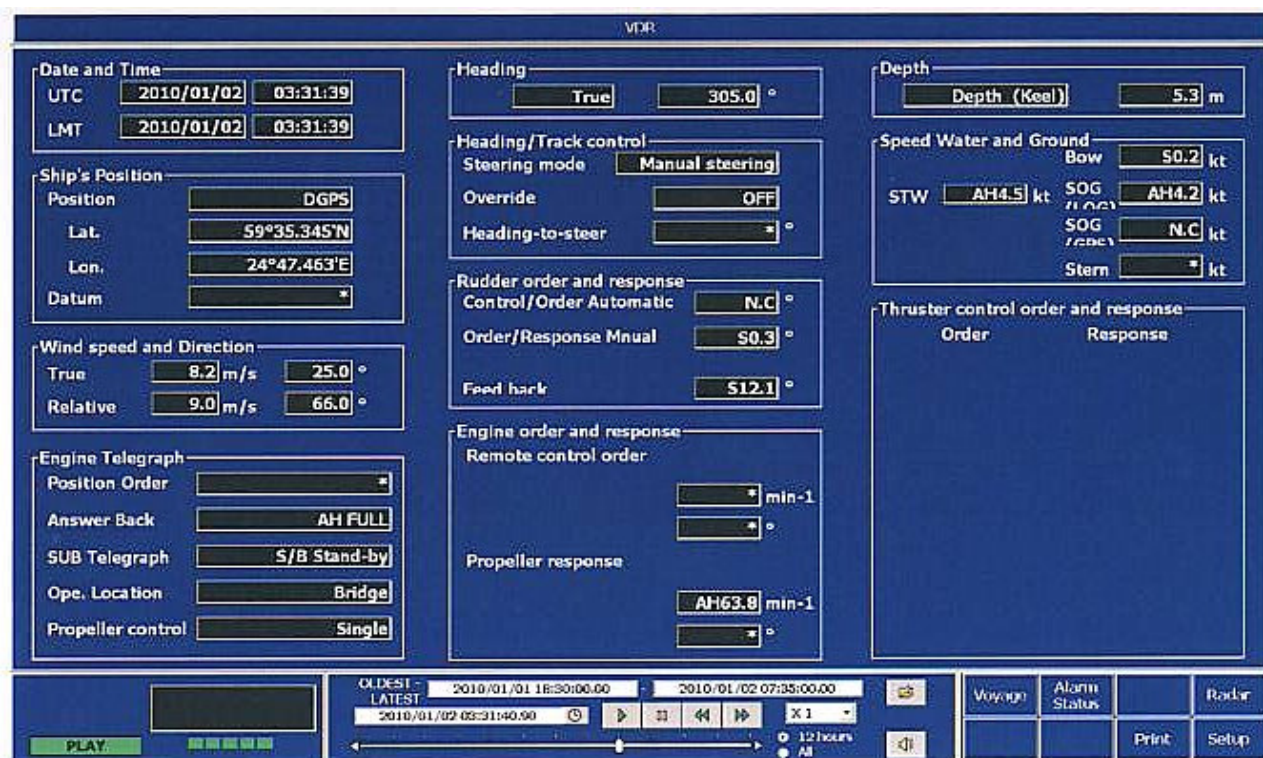
Foto 7 VDR numbriline kuvamine (madalikule sõidu ajal)

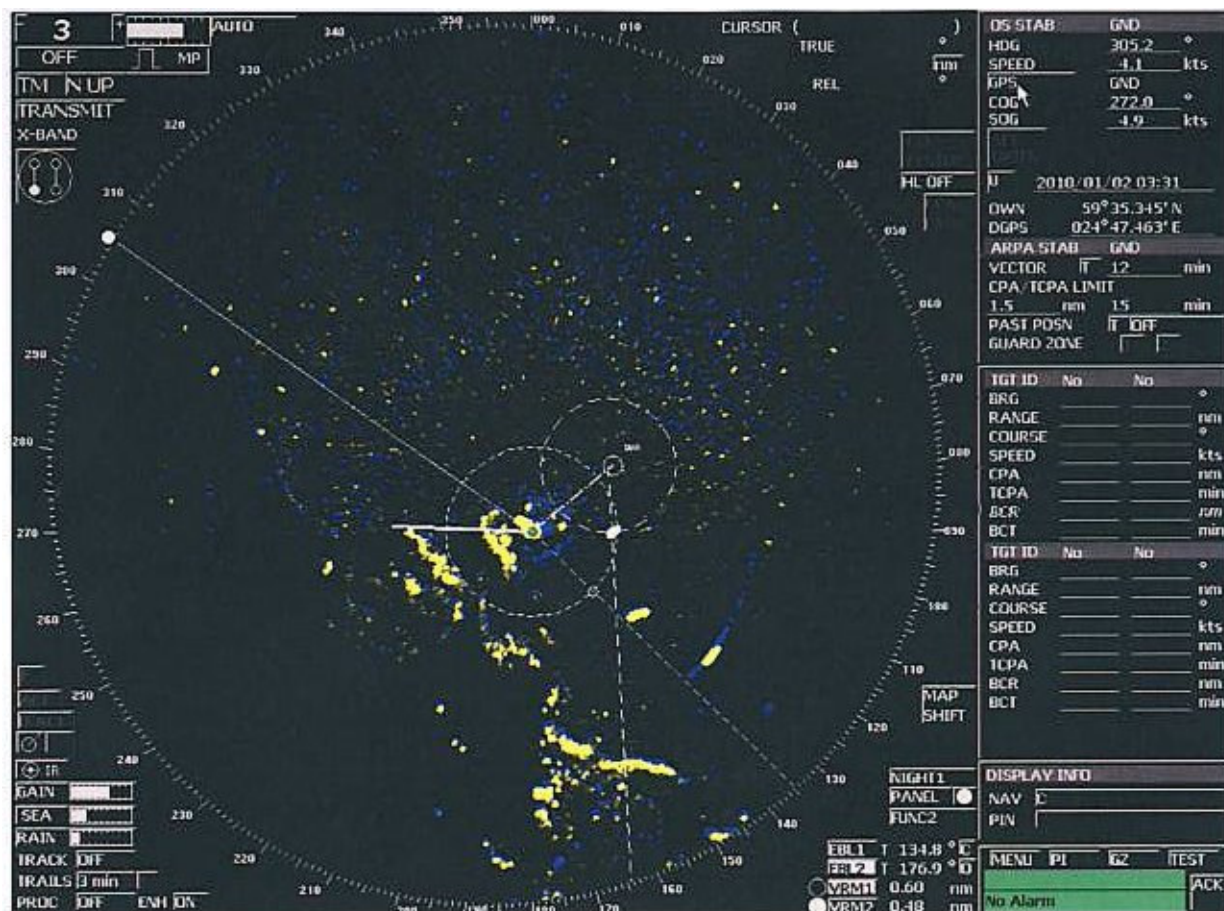
Foto 8 VDR radari ekraani kuvamine (madalikule sõidu ajal)

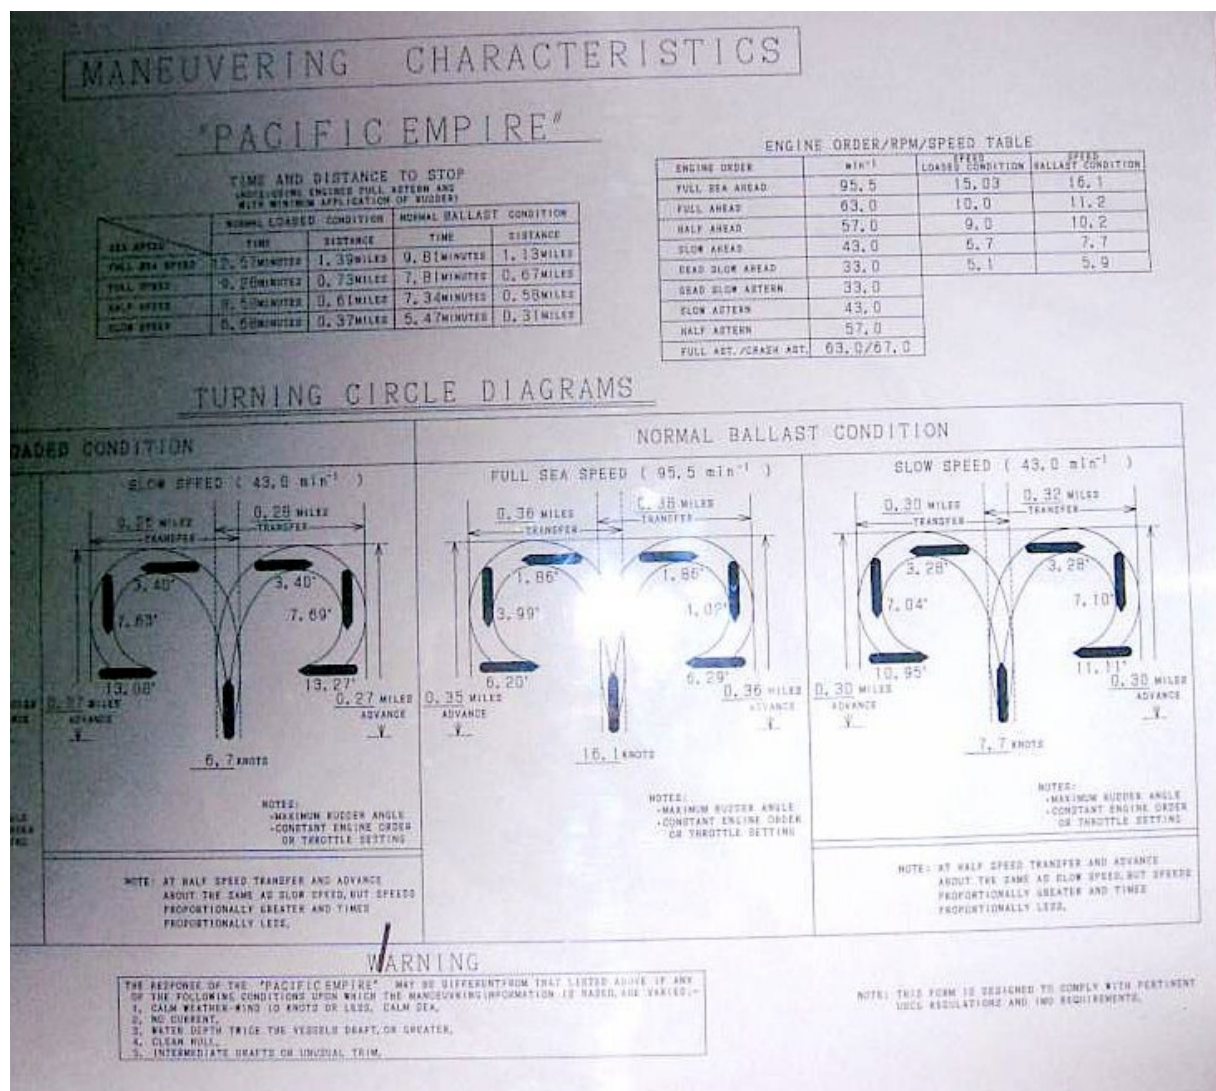
Foto 9 MT Pacific Empire manööverelementide tabel
