## Juurdluse aruanne.

9/2018 RK Runö parema peamasina avarii 22.06.2018

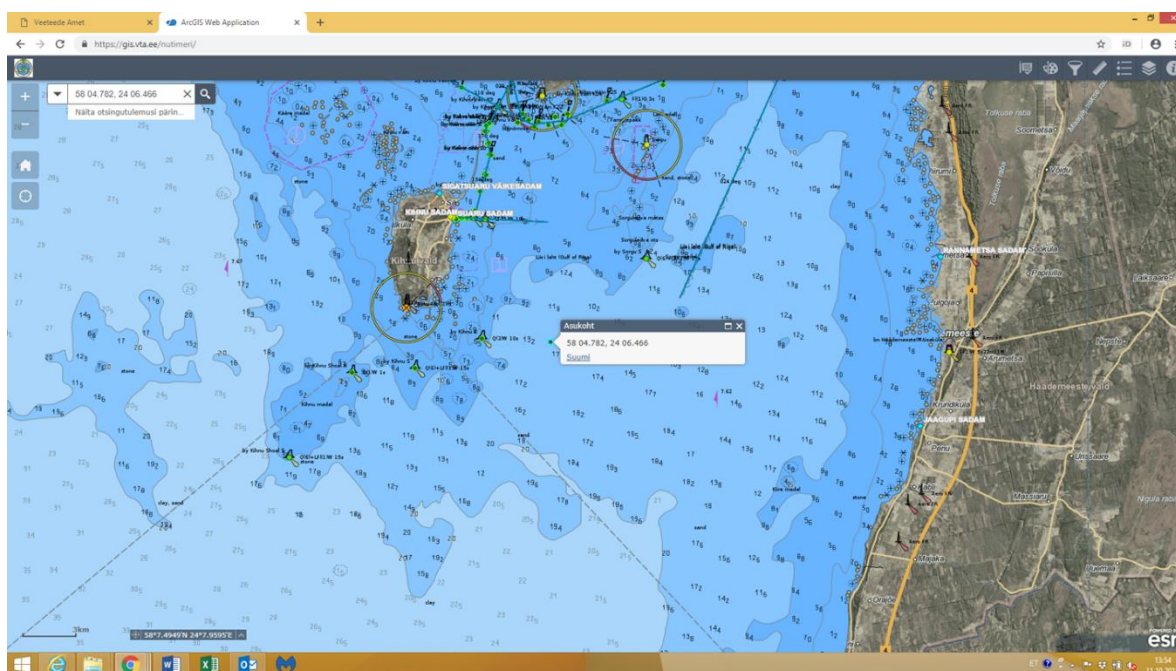
Foto 1

22.06.2018 kell 19.50 laeva ülesõidul Pärnu sadamast Ringsu sadamasse toimus parema parda PM avarii. Laev asus Liivi lähel koordinaatidel 58° 04,782 N 024° 06,466 E (foto 1). PM avariiga ei kaasnenud inimvigastusi ega keskkonnakahjustust. Lähtudes meresõiduohutuse seaduse § 69<sup>1</sup> lg 3 sätestatust kvalifitseerida juhtum kergeks laevaõnnetuseks.

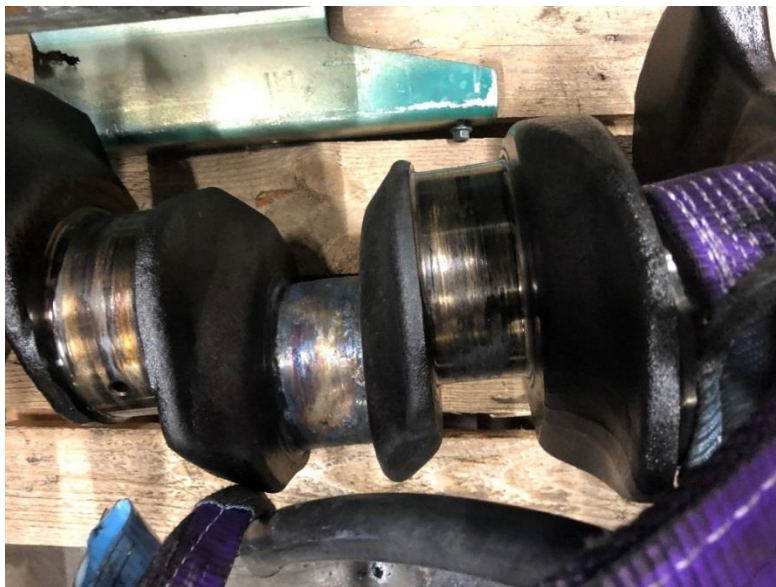
Foto 9

Parema parda PM raamlaagrite ülevaatusel juurdleja poolt oli märgata emulsiooniga töötamise järgi raamlaagril nr 6. Kuna tegemist on kiirete pööretega masinaga, siis ei ole võimalik tagantjärgi hinnata kui pikalt võis PM töötada emulsiooniga enne vastava alarmi rakendumist. Tuvastatud oli vāntvōlli kaelade üle kuumenemine (foto 9) ja tugevad kahjustused vāntvōlli silindri nr.2 kepsulaagri kaelal (Vigastuste ulatus kuni 0,75 mm). Raamlaagritel nr 2 ja 3 vāntvōlli kaeladel ülekuumenemise jäljed ja vigastused ülekuumenemisest. Silindri nr.2 kepsul kepsulaagri osal tugevad kuumakahjustused, kepsulaagri liuglaagrid välja sulanud, kepsu poldid osaliselt purunenud. 2. ja 5. silindri kolvi pinnal tugevad kriimustused, mis viitavad kolvi kinni kiilumisele silindris. (fotod 11-15). Tsirkulatsiooniõli pumba ülevaatusel vigastusi ei avastatud.
