27.10/2016 mõõdistuslaeva EVA 301 põhjapuude veealuse objektiga mõõdistustööde ajal

## Ohutusjuurdluse kokkuvõte

## I Lühikokkuvõte

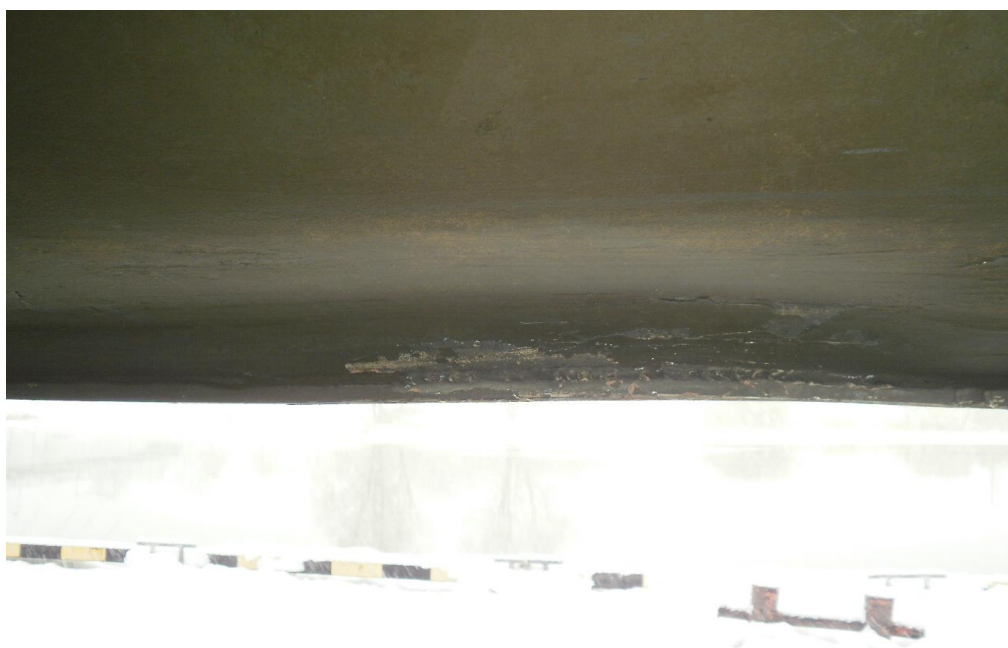
Foto 2.

1. Laeva vasakpoolse ujukkere sisekülj: kaarte nr 11 ja 12 vahel on põhjaplaadistuse deformatsioon mõõtudega 1050x280 mm ja max sügavusega 22 mm (foto 2), kaarte nr 10 ja 11 vahel on põhjaplaadistuse deformatsioon mõõtudega 800x270 mm, max. sügavusega 20 mm (foto 3;5).

Kaarte nr 11 ja 12 vaheline põhjaplaadistuse vigastus 1050x280 mm, sügavusega 22 mm.

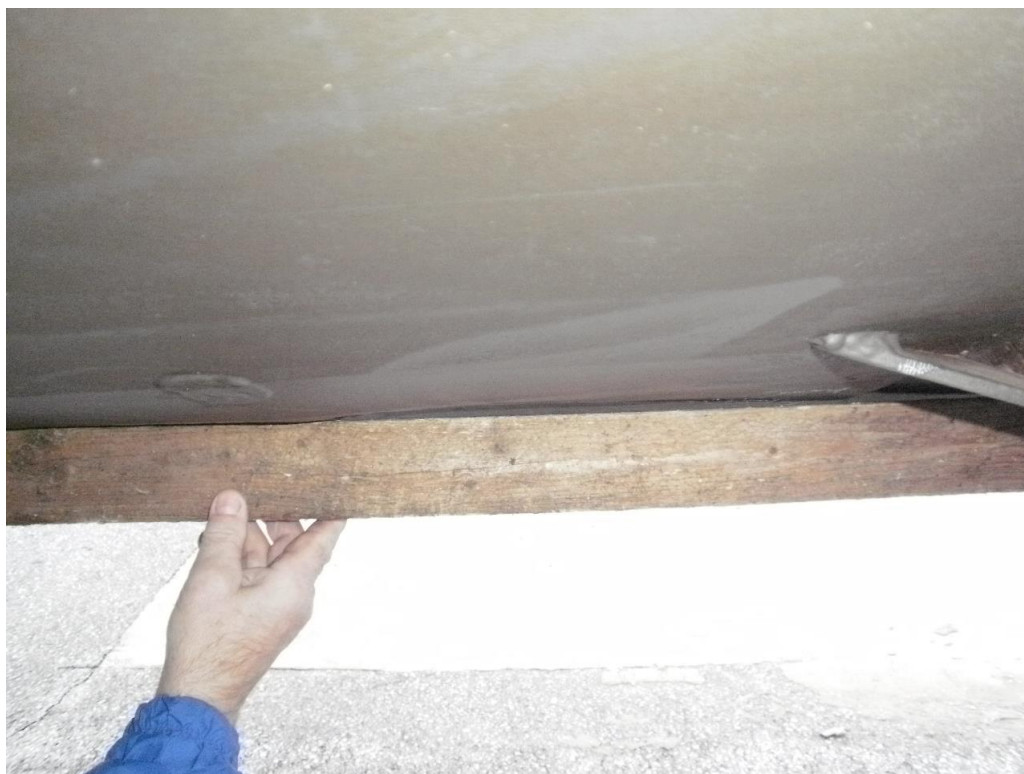
Foto 3.

Kaarte nr 10 ja 11 vaheline põhjaplaadistuse deformatsioon väljastpoolt, mõõtmetega 800x270 mm, sügavusega 20 mm.

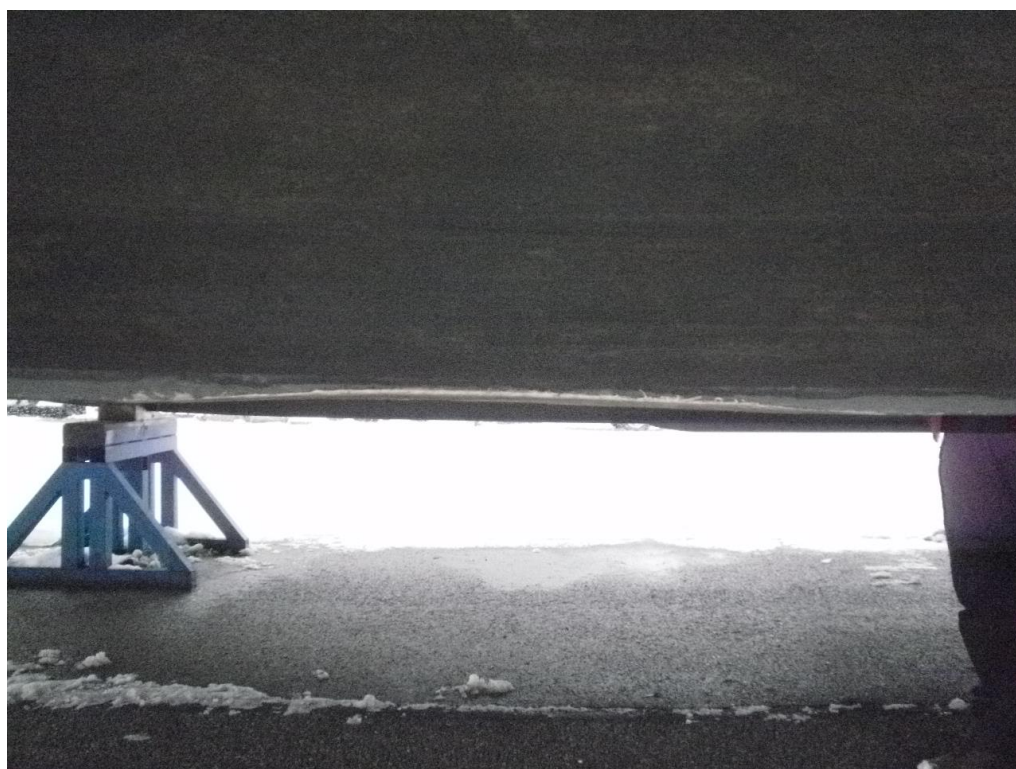
Foto 4.

2. Laeva vasakpoolse ujukkere kiil: kaarte nr 14 ja 15 vahel on kraapejälj pikkusega 300 mm ja sügavusega 7 mm (foto 8), kaarte nr 11 ja 12 vahel on kraapejälj pikkusega 1030 mm ja sügavusega 8 mm (foto 4), kaarte nr 11 ja 12 vahel kere seestpoolt on kiilu deformatsioon pikkusega 640 mm (foto 7), kaarte nr 9 ja 10 vahel on kraapejälj kiilul pikkusega 560 mm ja sügavusega 2 mm, kaarte nr 10 juures kiilul on rebimisjälj pikkusega 350 mm (foto 6).

Kaarte nr 11 ja 12 vaheline kiilul olev pikkusega 1030 mm, sügavusega 8 mm.

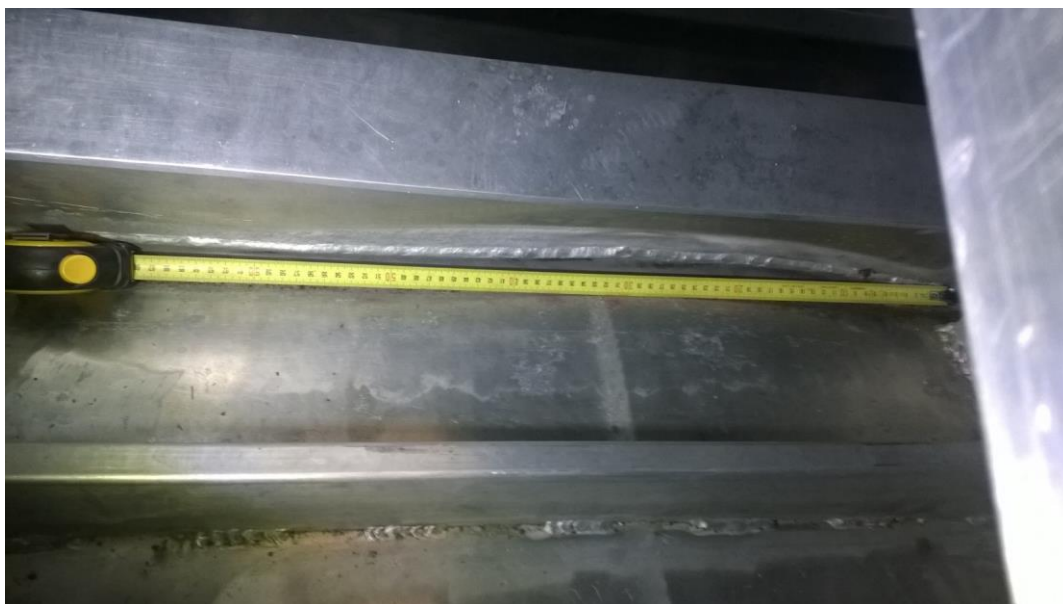
Foto 5.

Põhjaplaadistuse deformatsioon 10 ja 11 kaare vahel, mõõtmetega 800x270 mm, vaade seestpoolt.

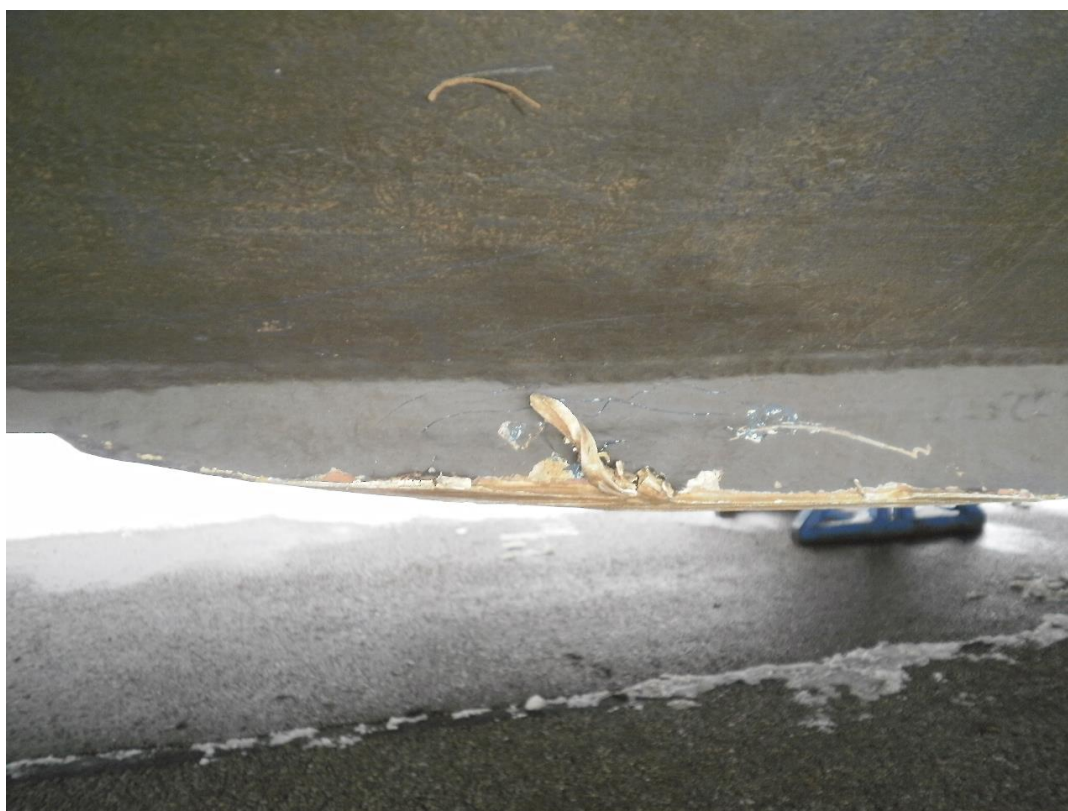
Foto 6.

Kaare nr 10. juures olev kraapejalg pikkusega 350 mm.

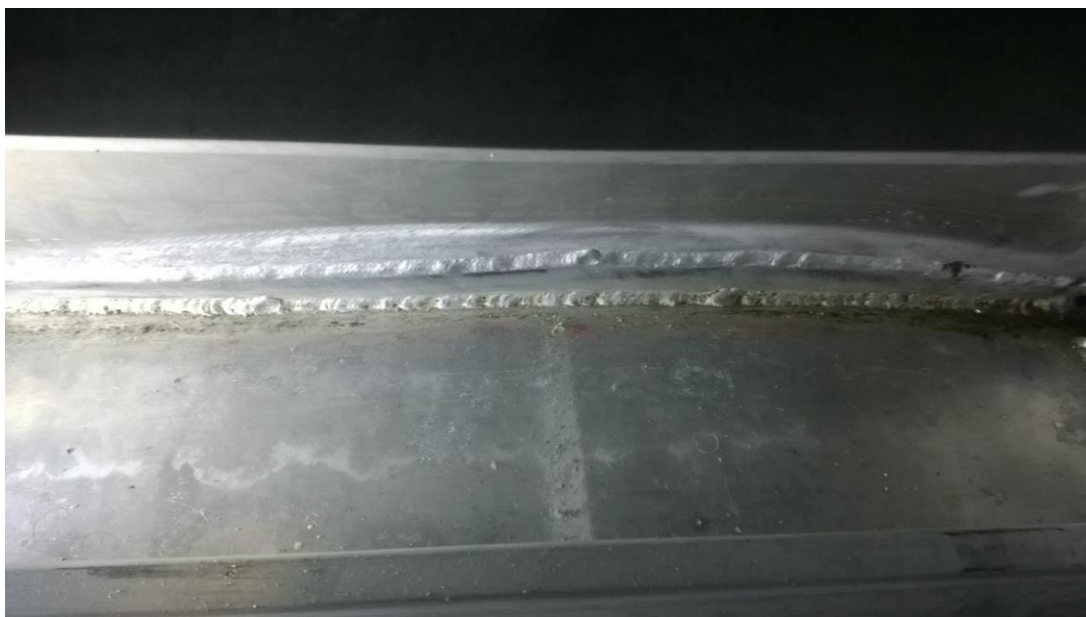
Foto 7.

Kaarte nr 11 ja 12 vaheline kiilu deformatsioon pikkusega 640 mm sügavusega 8 mm.

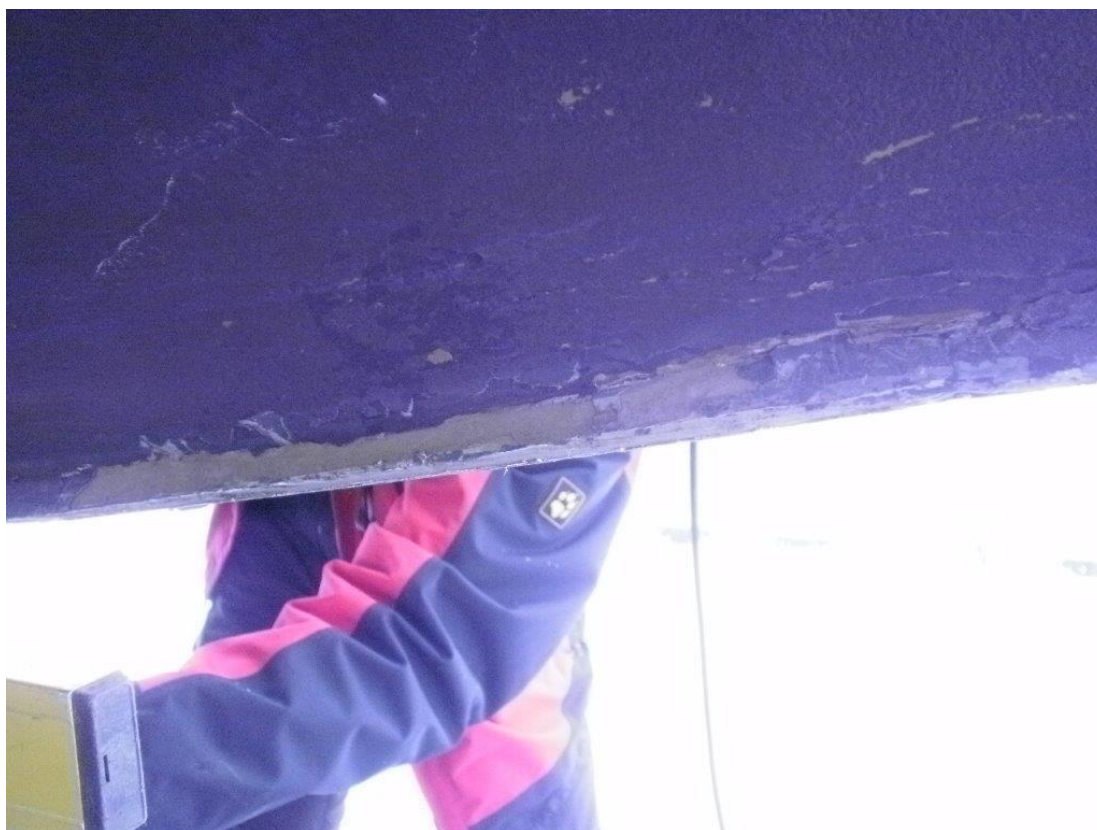
Foto 8.

Kaarte nr 14 ja 15 vaheline kraapejalg pikkusega 300 mm.
