## Juurdluse aruanne

## 1. Lühikokkuvõte

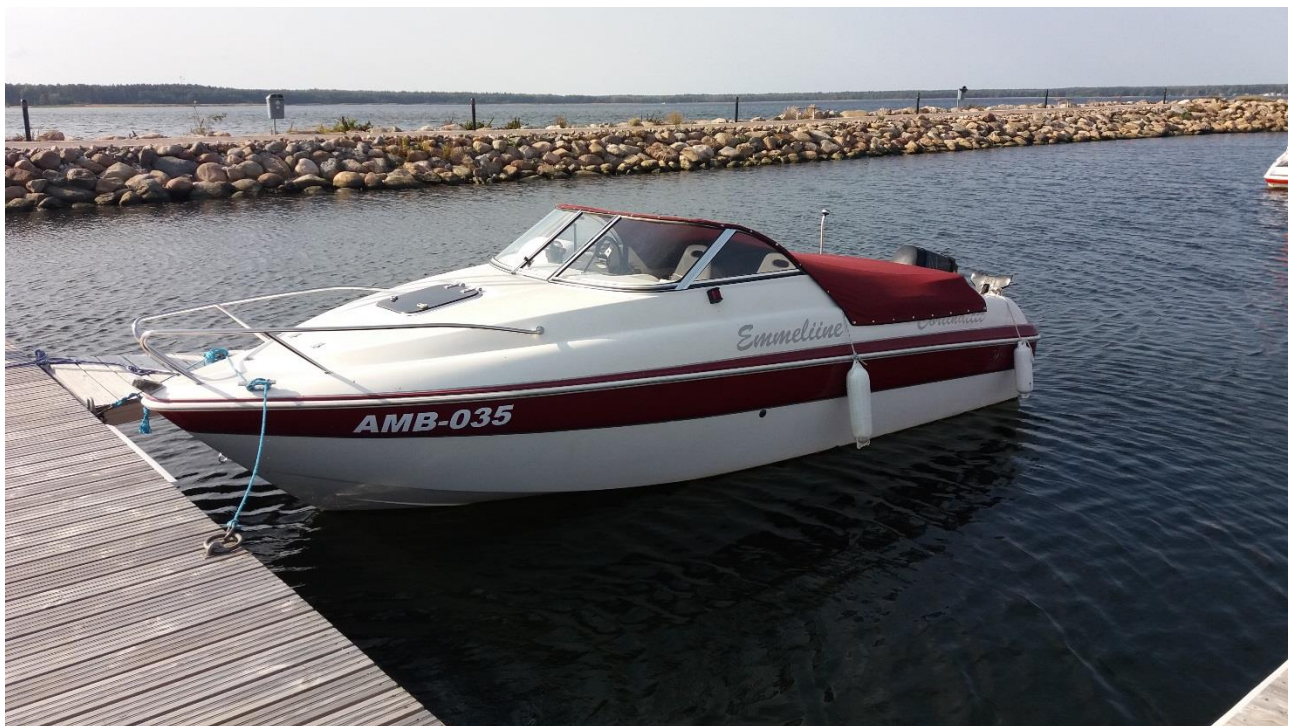
Foto 1

10.08.2018 kell 15.25 lahkus väikelaev AMB-035 (foto1) Käsma sadamast kursiga üle Käsma lahe asetsevale Võsu sadamale, pardal väikelaevajuht ja üks reisija. Sihtsadamaks oli Võsu sadam. Kella 15.40 paiku toimus väikelaeva kontakt Käsma lähel ujunud inimesega ja ujujast ülesõit. Selle tagajärjel sai ujuja vigastusi.

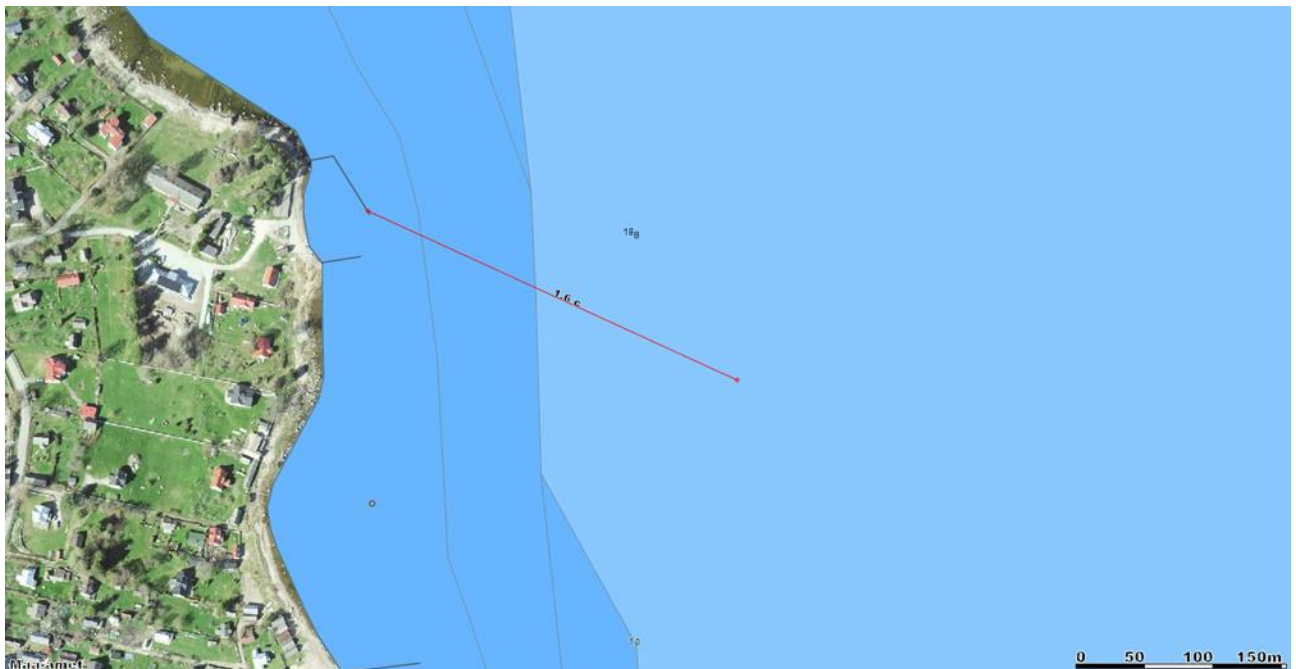
Foto 2

Kella 15:45 paiku, ca 300 meetrit Käsma sadama põhjakaist (foto 2), tundis väikelaevajuht lööki vastu väikelaeva vasakut parrast ja peatas viivitamatult väikelaeva. Kannatanu avastas ütluste kohaselt end samal hetkel olevat paadi põhja all. Väikelaevajuht avastas ujuja väikelaeva ahtrist ca 8 meetri kaugusel, manööverdas tagasikäigul ujujani, kes haaras kinni väikelaeva ahtriredelist, kuid pardale väikelaevajuhi abiga tõusta ei suutnud. Kell 15:47 informeeris väikelaeva pardal olnud reisija väikelaevajuhi korraldusel juhtunust Häirekeskust.
