## Ohutusjuurdluse aruanne

**Kalalaev ERMISTU madalikule sõit Muhu saare rannikul 21.12.2013.a.**

10.03.2014

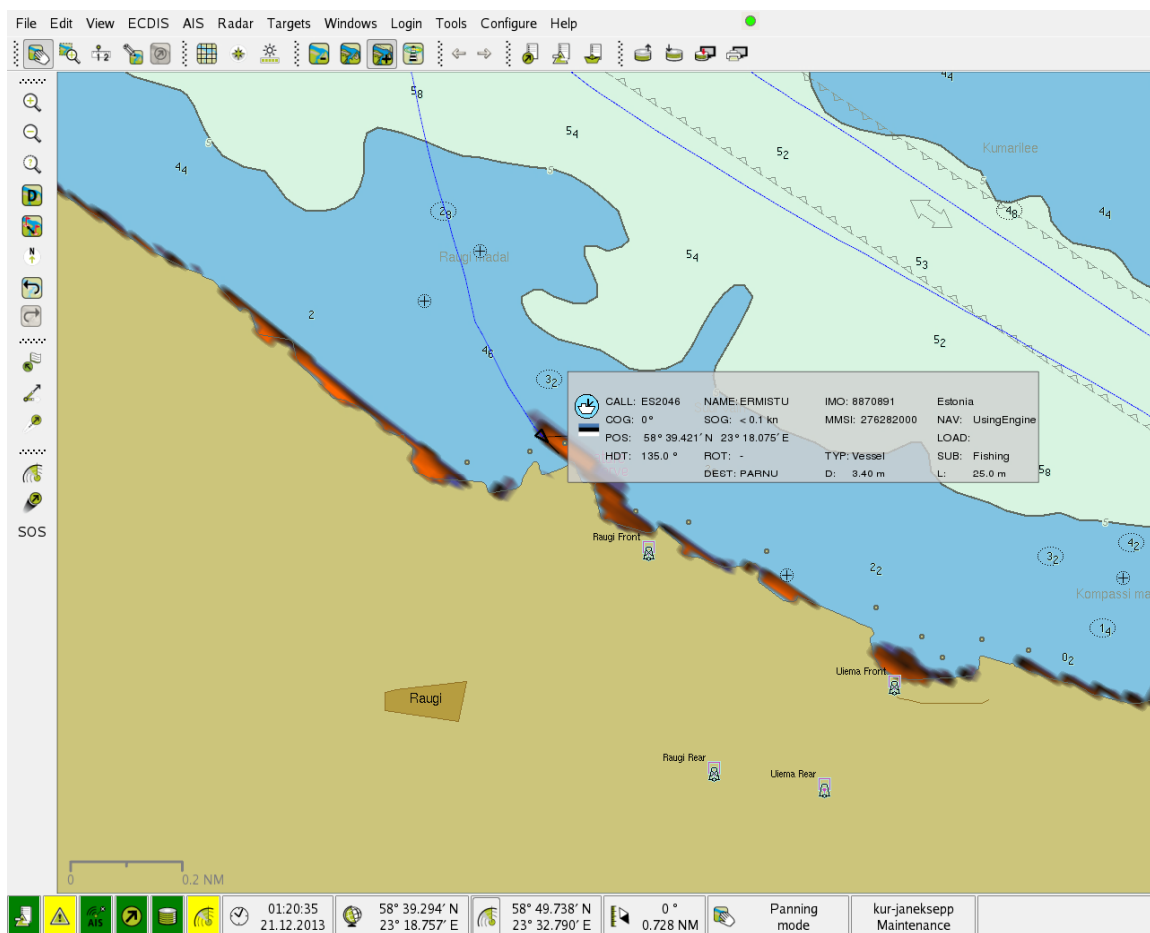
PPA mereseiresüsteemi radarpildi väljavõte

Kell 01.13 ajal nägi Kuressaare MRSC operaator oma radaril, et kalalaev ERMISTU liigub ohtlikul kursil ja läheneb madalikule. Alustati koheselt raadio teel laeva väljakutseid VHF 16 kanalil. Raadiokutsungitele laeva juhtkonnast mitte keegi ei vastanud ja kell 01.16 võis Kuressaare MRSC mereseire infole tuginedes järeldada, et laev ei oma käiku ja tõenäoliselt on sõitnud madalikule. Kuressaare MRSC andis piirivalvelaevale PVL-112 korralduse hiivata ankur ja suunduda sündmuskohale. Samuti sai korralduse suunduda sündmuskohale Kuressaare kordoni toimkond (SRU-1), et koostöös piirivalvelaeva PVL-112 välja selgitada juhtunu asjaolud.

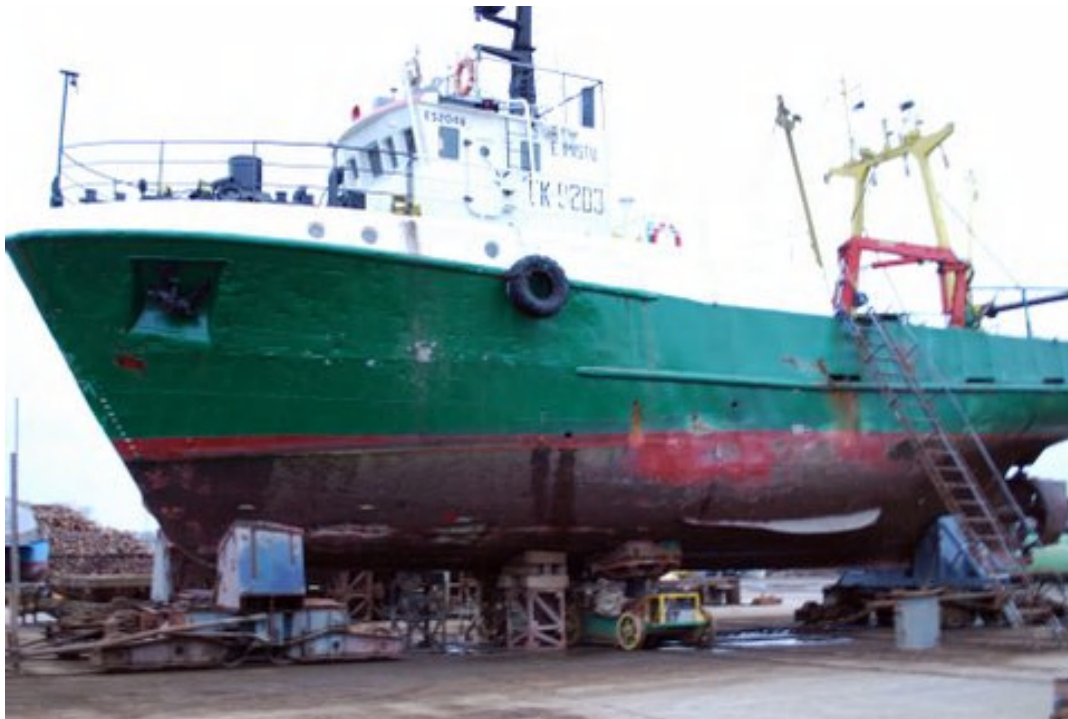
Foto nr. 2  
Kalalaev ERMISTU Pärnu Laevaremonditehase ellikul

Kalalaev tõsteti Pärnu Laevaremonditehase ellingle ja alustati remonditöödega.

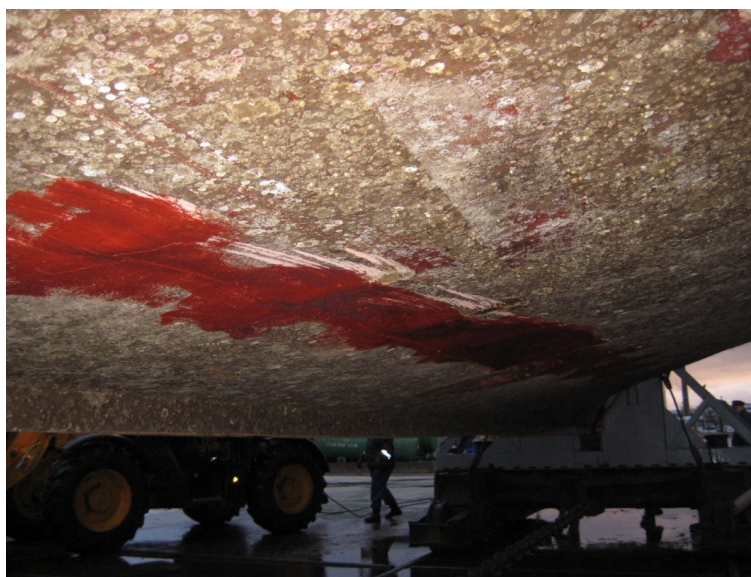
1. Rooli düüsi parema pardapoolne sisekülj puutub kogu poolkaare ulatuses sõukruvi labade vastu ja takistab nende pöörlemist.
2. Sõukruvi laba servadel on väiksemaid kuni 1 cm suuruseid täkkeid.
3. Vasaku parda vööripoolses osas on pardakiil 20° üles painutatud ning kiilu all olevad tuginurgad on kiilu küljest lahti.
4. Parema parda pardakiil on üles painutatud 5° ulatuses.
5. Vasaku parda kaarte nr 13-16 vahel on laevakere plaadistusel mõlgid sügavusega kuni 30 mm ca' 1,0 m<sup>2</sup> alal.

Kuivastu sadamas teostati laevakere tuukriülevaatus. Ülevaatus tulemusel selgus, et laevakere veealune osa oli madalikule sõidu tagajärjel saanud vigastusi (mõlgid laevakerel ja konstruktsioonide deformatsioonid), mis vajasis tehaseremonti.

Foto nr. 3  
Kalalaev ERMISTU laevakere vigastused (mõlgid laevakere põhjal)

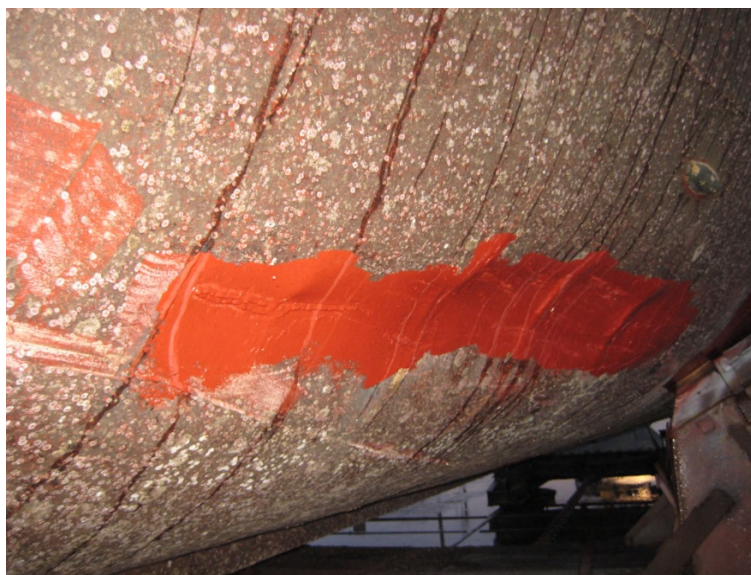
Foto nr 4  
Kalalaev ERMISTU laevakere vigastused (mõlgid laevakere paremal pardal)
