## **Laevaõnnetuse juurdluse aruanne**

### **MT SONGA PEARL kokkupõrge kaiga Sillamäe sadamas**

10.12.2020

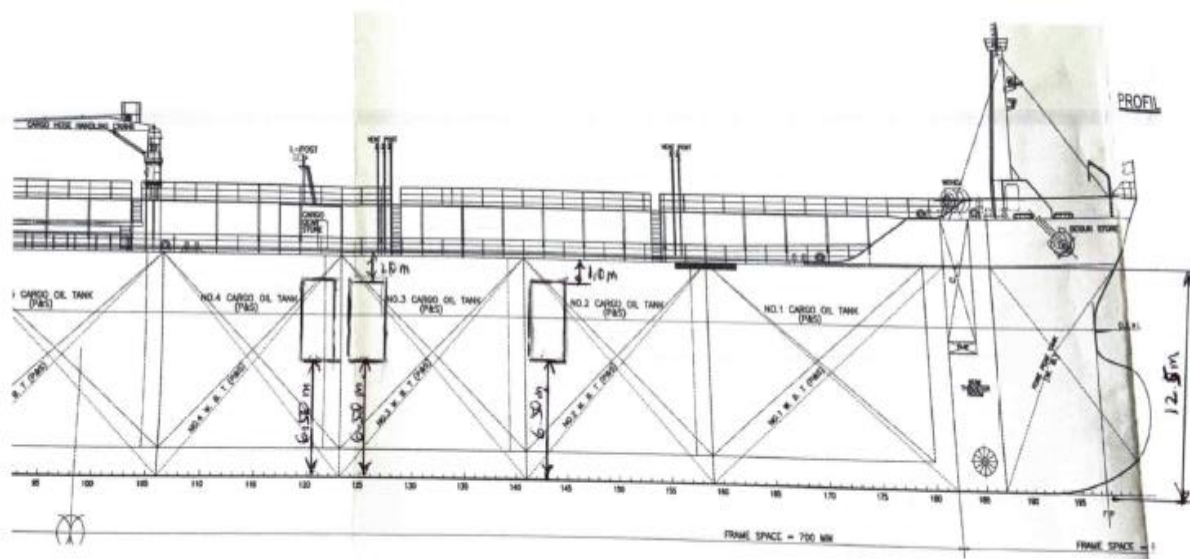
Joonis 1  
Laeva parema parda vigastused

Parema parda vööripoolses osas tuvastati kolm peaaegu ühesugust piirkonda, kus laevakere plaadistik oli sisse surutud. Mõlkide sügavuseks mõõdeti kuni 200 mm, mis tähendas, et deformeerunud olid ka kaared ja laeva pikitalastik:

1. Kaarte nr. 119 kuni 123 vahel, (BT nr. 4 p/p) mõõtmetega 6000x2800 mm, 6500 mm BL-st ja 1000 mm tekiplaadist.
2. Kaarte nr.123 kuni 127 vahel, (BT nr. 3 p/p) mõõtmetega 6000x2800 mm, 6500 mm BL-st ja 1000 mm tekiplaadist.
3. Kaarte nr. 141 kuni 145 vahel, (BT nr. 2 p/p) mõõtmetega 6000x3000 mm, 6500 mm BL-st ja kõrgemalt kuni tekiplaadini.

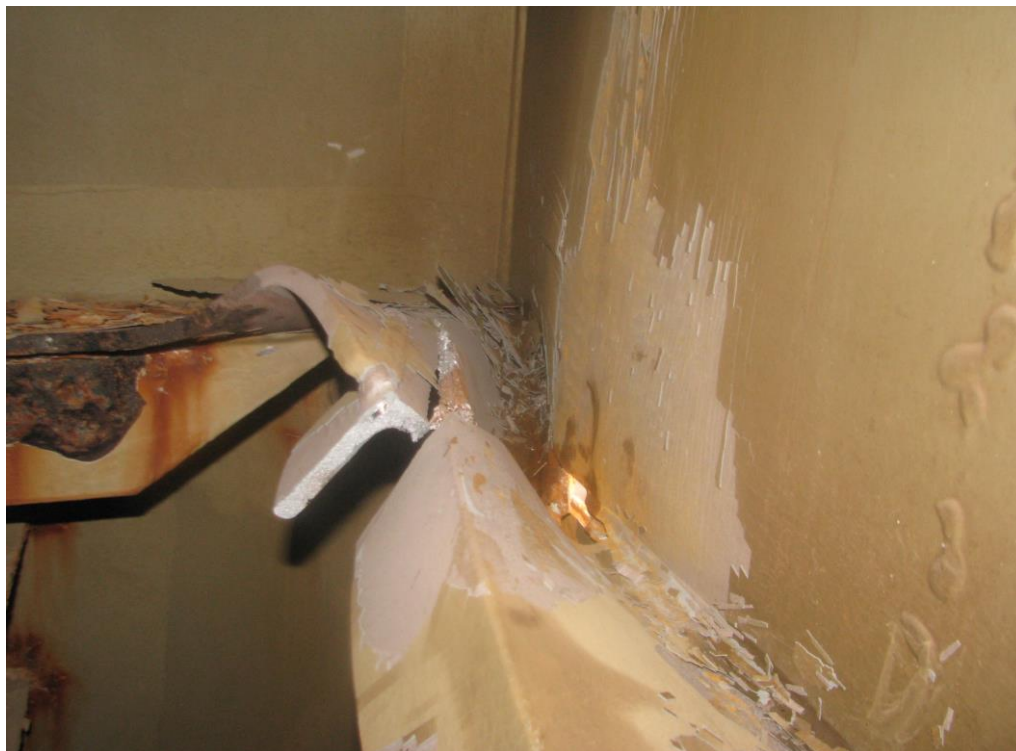
Kaare nr. 123 juures, p/p ballasttankis nr. 4 tuvastati laevakere läbiv vigastus – auk mõõtmetega 30x40 mm.

Foto 2  
Auk ballasttankis nr. 4

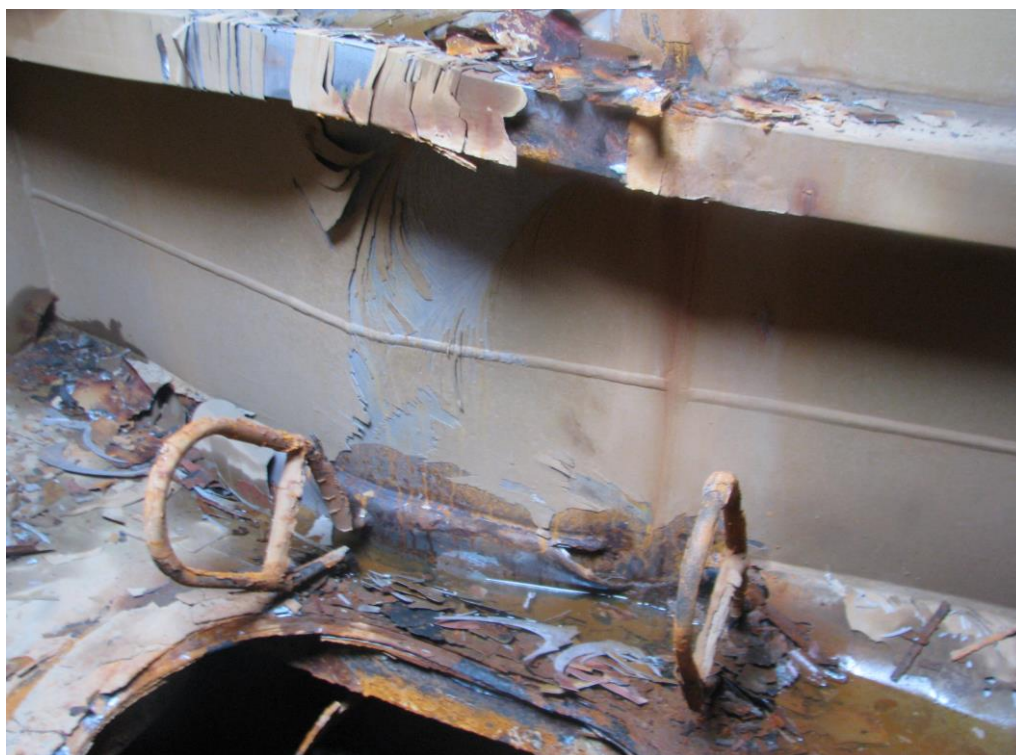
Foto 3  
Parema parda vigastused ballasttankis nr. 3

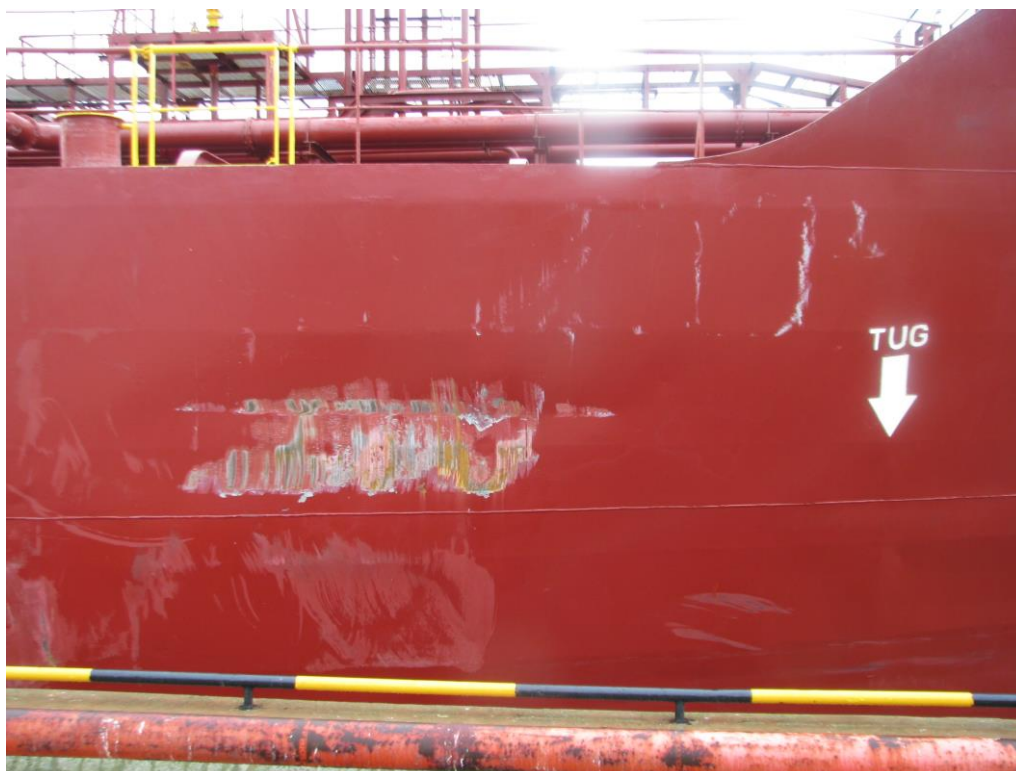
Foto 4  
Parema parda välised vigastused

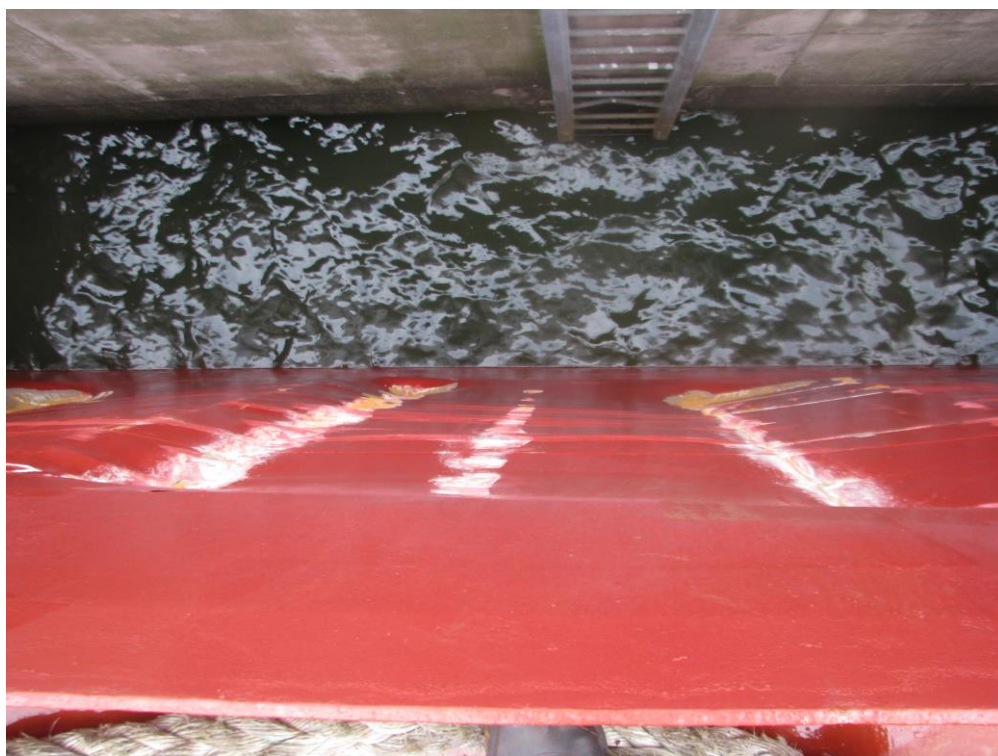
Foto 5  
Parema parda vigastused peatekilt vaadatuna

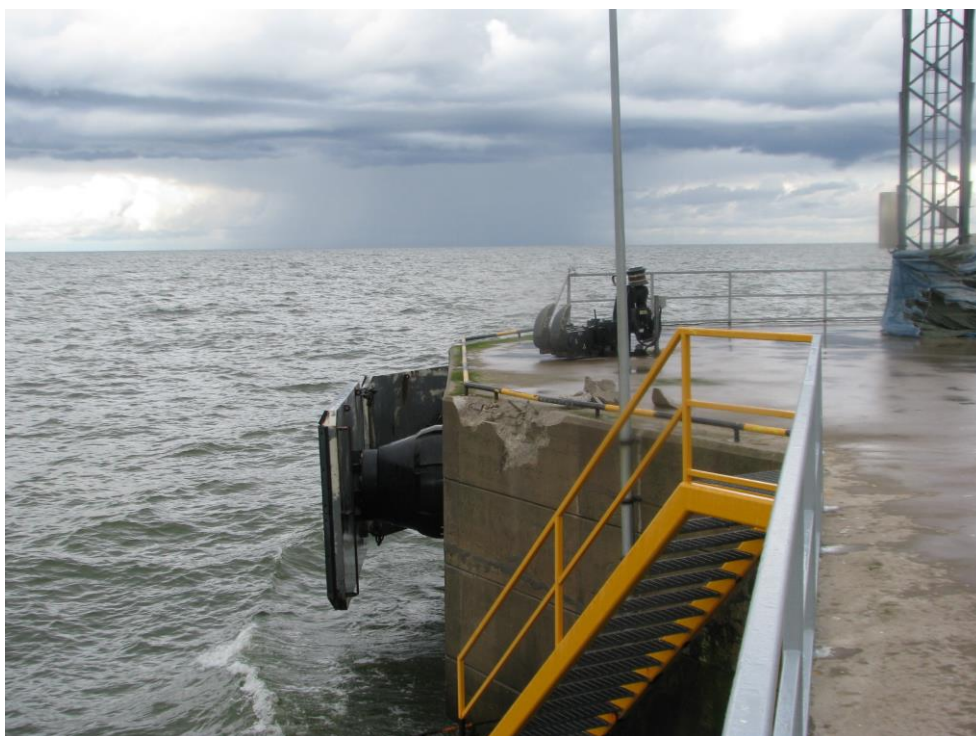
Foto 6

Kai nr. 1 merepoolse esimese platvormi kahjustused

Laeva parem parras, ballasttankide nr. 2, 3 ja 4 piirkonnas puutus kokku kai nr 1 esimese ja teise betoonist platvormiga, mere poolt lugedes, kus kokkupuutekohad ei olnud vendritega kaitstud. Löögi tagajärjel murenes sammaste küljest arvestuse kohaselt kuni 100 kg betooni. Kai sammastevaheline ohutusreeling deformeerus (5 meetri pikkuselt).

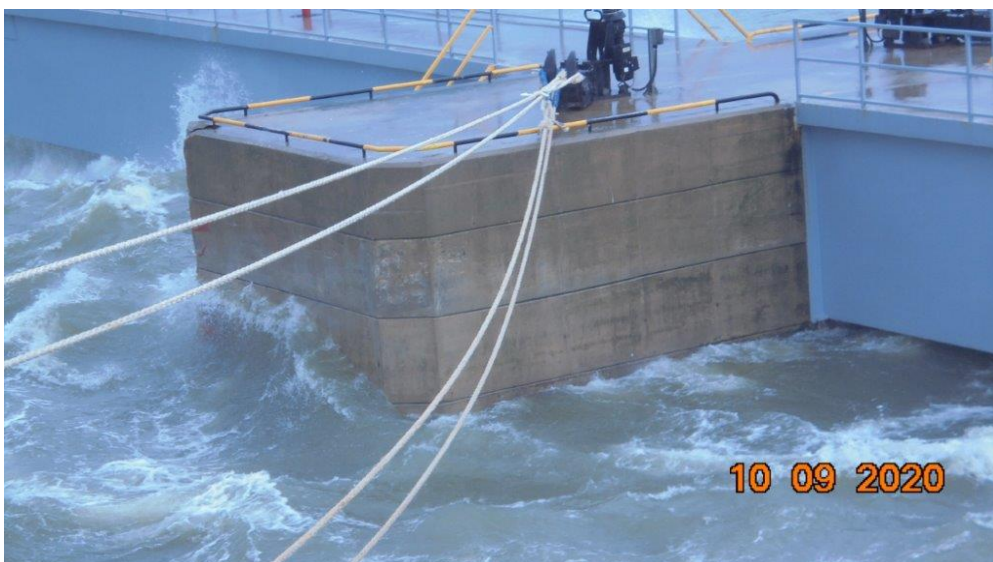
Foto 7

Kai nr. 1 merepoolse teise platvormi kahjustused
