## Ohutusjuurdluse aruanne

### 1. Lühikokkuvõte

24.09.2014 kell 16.25 **ML Emsracer** sildumisel Meeruse sadamas kai nr 5 äärde jäi umbes 7 meetri kaugusel kaist madalikule kinni. Kell 18.30 saabusid vedurlaevad **Amigo** ja **Tugev** ning tõmbasid laeva madalikult lahti ning kell 19.00 silduti vedurlaevade abil kai nr 11 äärde. Laev sai kergeid vigastusi, kuid merekõlblikkust ei kaotanud.

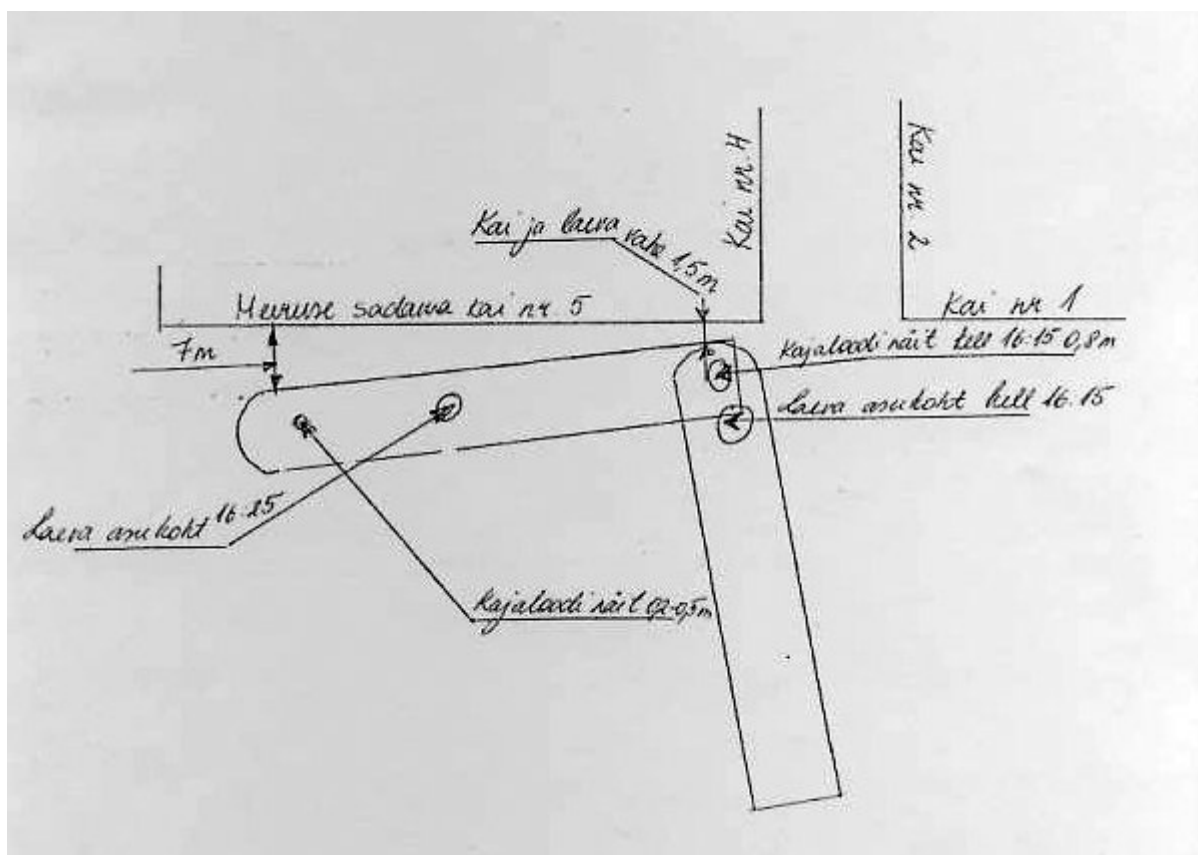
Sildumise skeem

Sildumist alustati kell 16.15. Kell 16.25, kui laeva vöör oli umbes 7 m ja ahter 1.5 m kaugusel kaist jäi laev madalikule kinni. Leket ei avastatud.

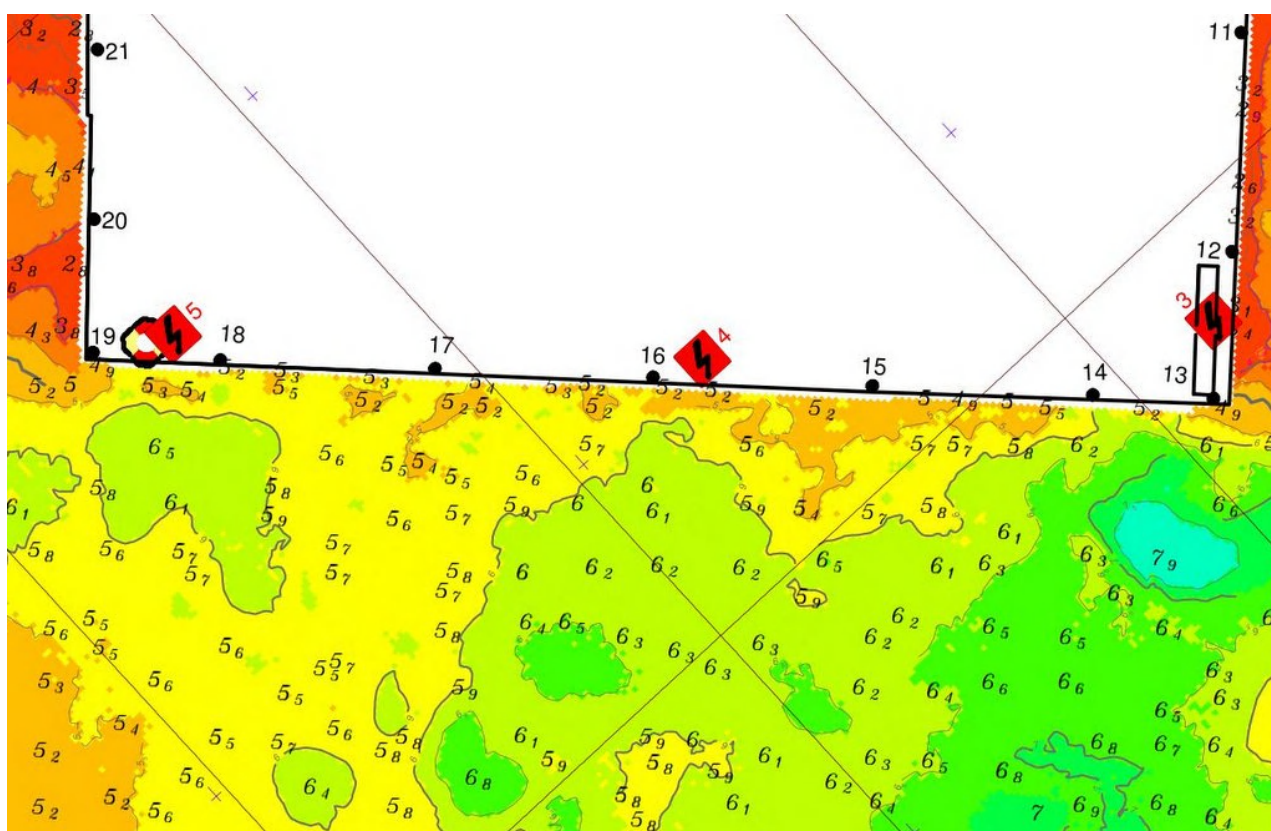
Viimase mõõdistamise plaan Meeruse sadamas (kai nr 5 juures)

Kai pollari nr 17 juures on kuni 10 m kaugusele kaist 5.5 m samasügavusjoon, millesse jääb ala, kus sügavused on väiksemad, kui 5.5 m, - 5.4 m või vähem. Seega ei oleks laeva vööriosa saanud vööri süvise korral 5.32 m veetasemega sadamas – 9 cm üle 5.4 m (elektronkaardi kohaselt 5.3 m) sügavuse. Riigi Ilmateenistuse andmetel oli veetase sel ajal Pirital -13 cm. Samuti pidas loots-sadamakapten Bekkeri-Meeruse sadamate mõõdulatti mitteusaldusväärseks ja seetõttu kasutas ta Vene-Balti sadama ja teiste Tallinna sadamate andmeid veesisu kohta. Ühtlasi oleks pidanud arvestama sellega, et mõistet täpne sügavus ei eksisteeri. Eri klassi mõõdistamised peavad vastama kooskõlas IHO mõõdistamise standardiga vähemalt 95% täpsusele. Meeruse sadamas 21.12.2012 läbiviidud mõõdistused on oluliselt täpsemad, kuid mingi määramatus siiski eksisteerib. Ülalnimetatud tingimustel ei oleks pidanud loots kaptenile nõu andma silduda kai nr 5 äärde, aga sadamakaptenina poleks tohtinud sellist ohtlikku tegevust enda vastutusalas lubada, seda enam, et 22. mail 2014 oli ta kooskõlastanud kai nr 5 ääres deklareeritud sügavuseks 5.1 m. Sama sügavus on

kantud nii elektron- kui ka paberkaardile nr 823, kus 2014 a Teadaanded meremeestele nr 7 lisa korrektuuri kohaselt on kai nr 5 ääres märgitud deklareeritud sügavuseks 5.1 m. Kaptenil oleks pidanud olema ülalnimetatud andmed kättesaadavad, aga ta jäi uskuma lootsi.

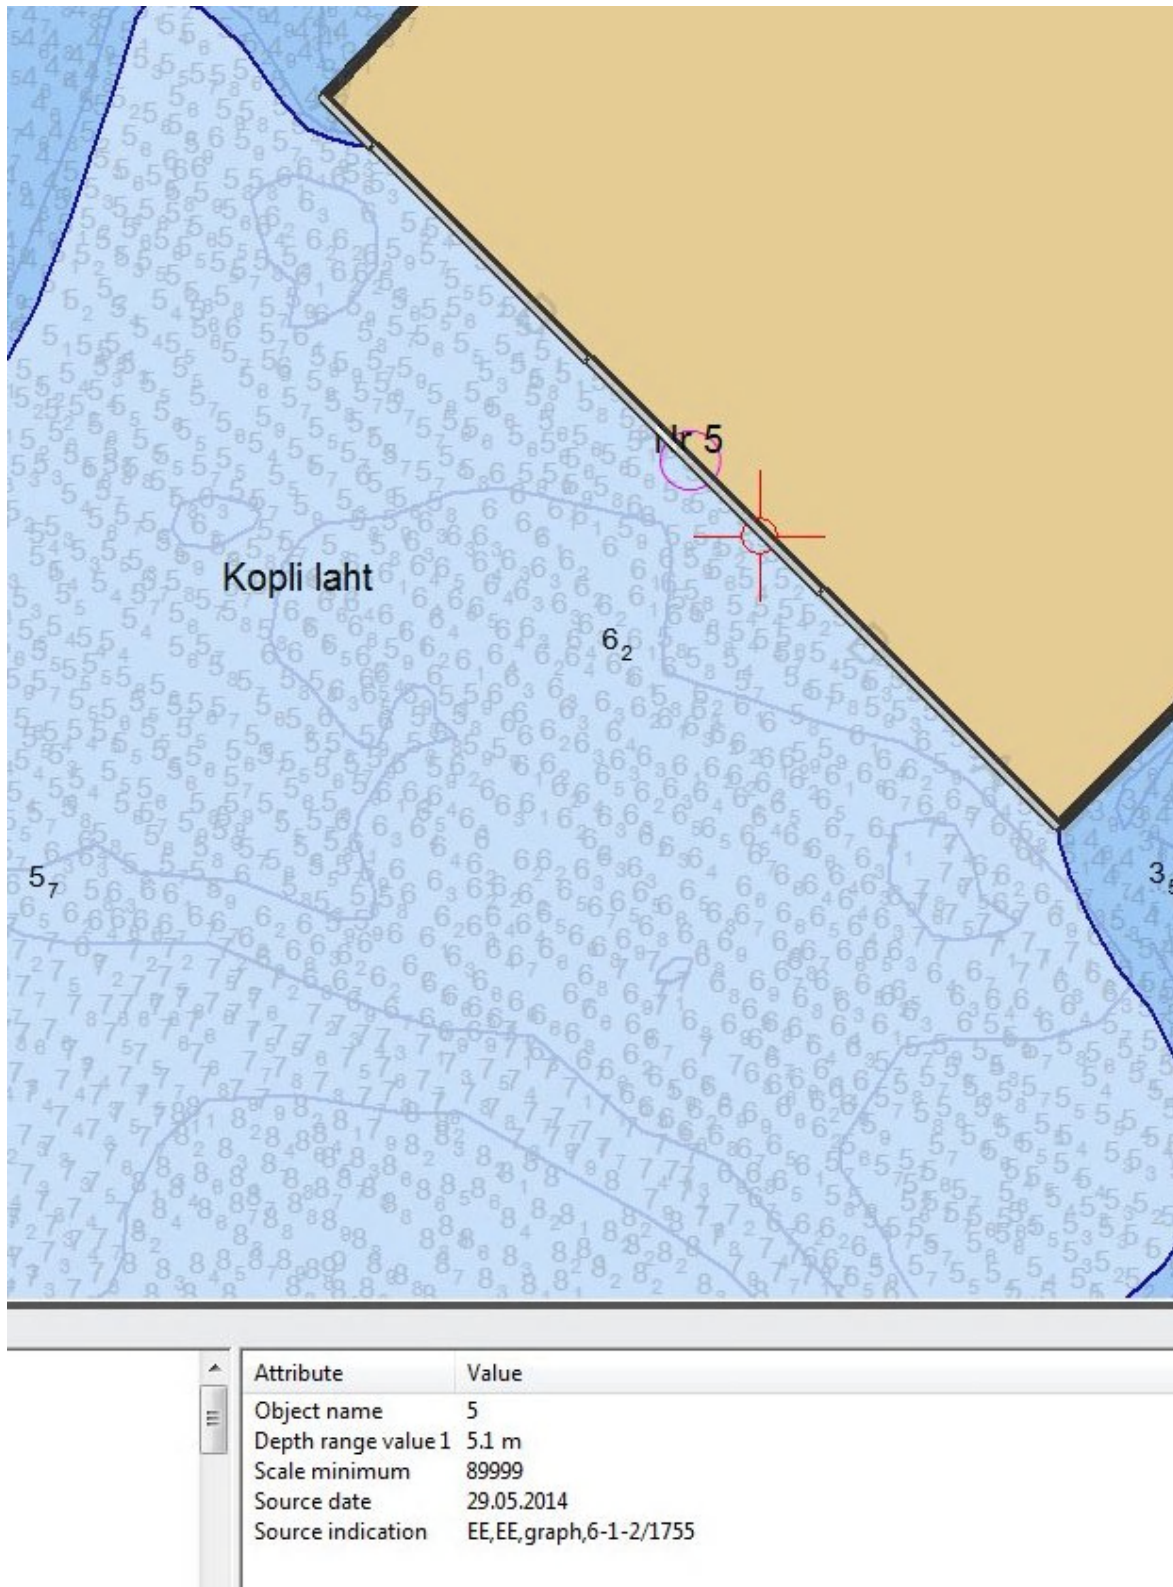
Elektronkaardi EE50823C väljavõtte Meeruse sadama kai nr 5 juures. Kaardi all on deklareeritud sügavus (Depth range value) – 5.1m.

Sadamaeeskirjas fikseeritud deklareeritud sügavus kai nr 5 ääres 5.3 m oli eksitav, kuna paberkaardi nr 823 korrektuuri nr 7 (2014) ja elektronkaardi kohaselt on deklareeritud sügavus 5.1 m. 7-10 m kaugusel kaist on sügavus 5.4 m (elektronkaardi kohaselt 5.3 m), kuhu eeldatavasti jäi kinni **ML Emsracer** vöör. Kapten ei olnud tutvunud elektronkaardi EE50823C ja paberkaardi nr 873 korrektuuriga, vaid usaldas lootsi.

Võtta teadmiseks, et Meeruse sadamapidaja on viinud 18.11.2014 sadamaregistris suurima lubatud süvise Meeruse sadama kai nr 5 ääres vastavusse mõõdistamise tulemustega ning elektron- ja paberkaardil fikseerituga – 5.1 m ning ühtlasi on kehtestatud laeva kiilualune veevaru.
