## Juurdluse aruanne

### RPL Wrangö

09.08.2019

17.06.2019 RPL Wrangö põhjapuude väljumisel Leppneeme sadamast

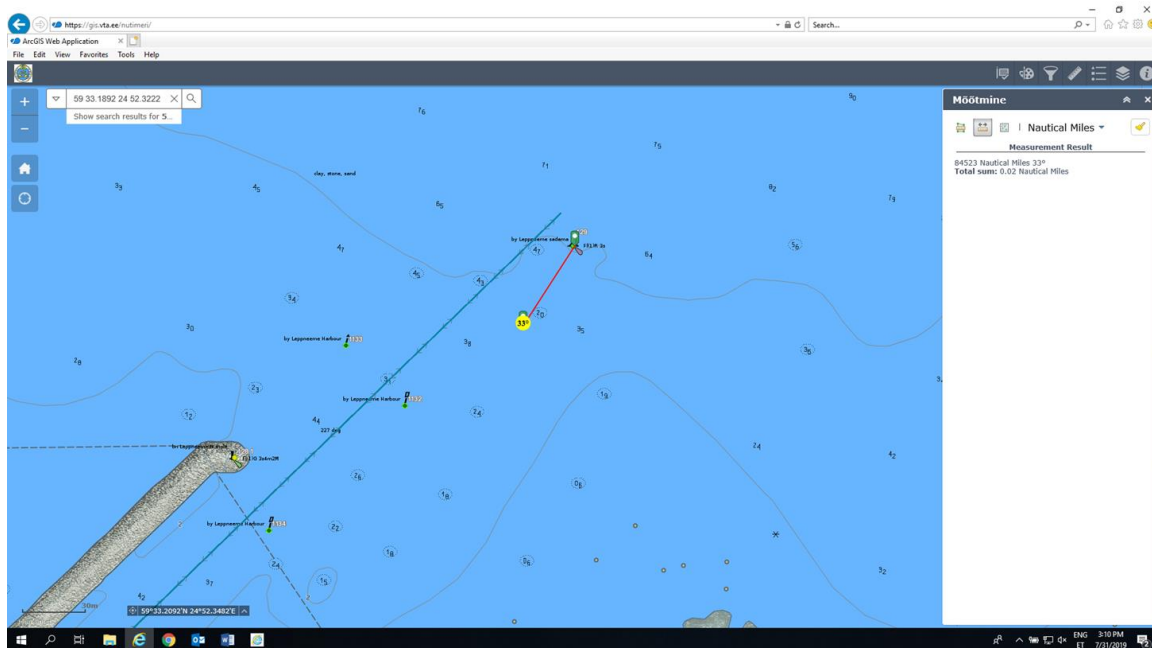
17.06.2019 kell 09.08 laeva väljumisel Leppneeme sadamast toimus põhjapuude koordinaatidel 59° 33,1892 N 024° 52,3222 E (foto 1). Seoses põhjapuutega ei kaasnenud inimvigastusi ega keskkonnakahjustust. Lähtudes meresõiduohutuse seaduse § 69<sup>1</sup> lg 3 sätestatust kvalifitseerida juhtum kergeks laevaõnnetuseks.

Foto 1 Põhjapuute toimumise asukoht

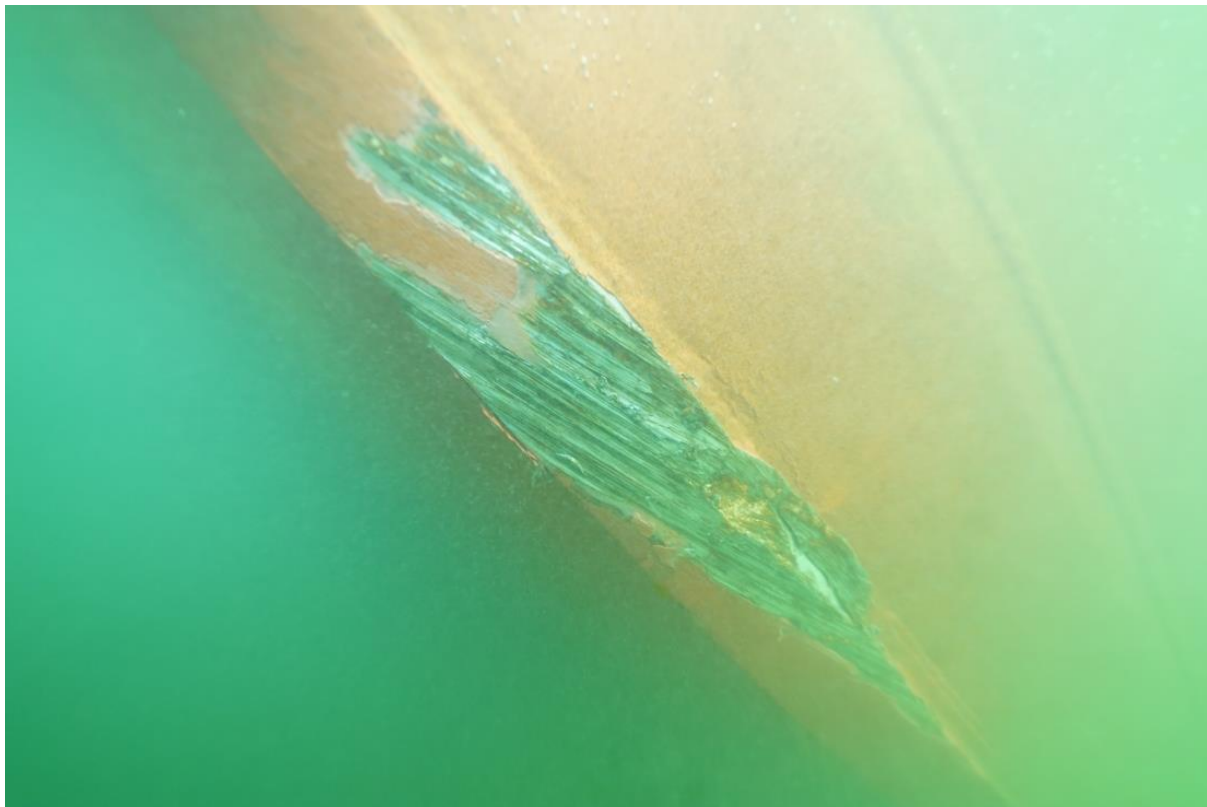
Tagasi pöördumisel Kelnase sadamast Leppneeme teostati laevakere veeluse osa tuukriülevaatus (17.06.2019 kell 11.30-12.30). Selle tulemusel fikseeriti puutejalg ja kriimustused laevakerel, samuti vasaku parda roolilehe allosas. Vasaku sõukruvi üks laba oli väändunud 15 cm ulatuses 70° all ahtri suunas, teise laba esiserval 7 cm pikkune ja 1 cm sügavune lõõgijalg (fotod 2-5 )

Foto 2 Vigastus vöörtäävil

Laine piirang 1.0 m, laeva sõit on lubatud ühe sõukruviga, et vältida vigastatud sõukruvi kasutamisest tekkivaid võimalikke vigastusi, remonttööd teostada 4 nädala jooksul, tähtaeg 15.07.2019.

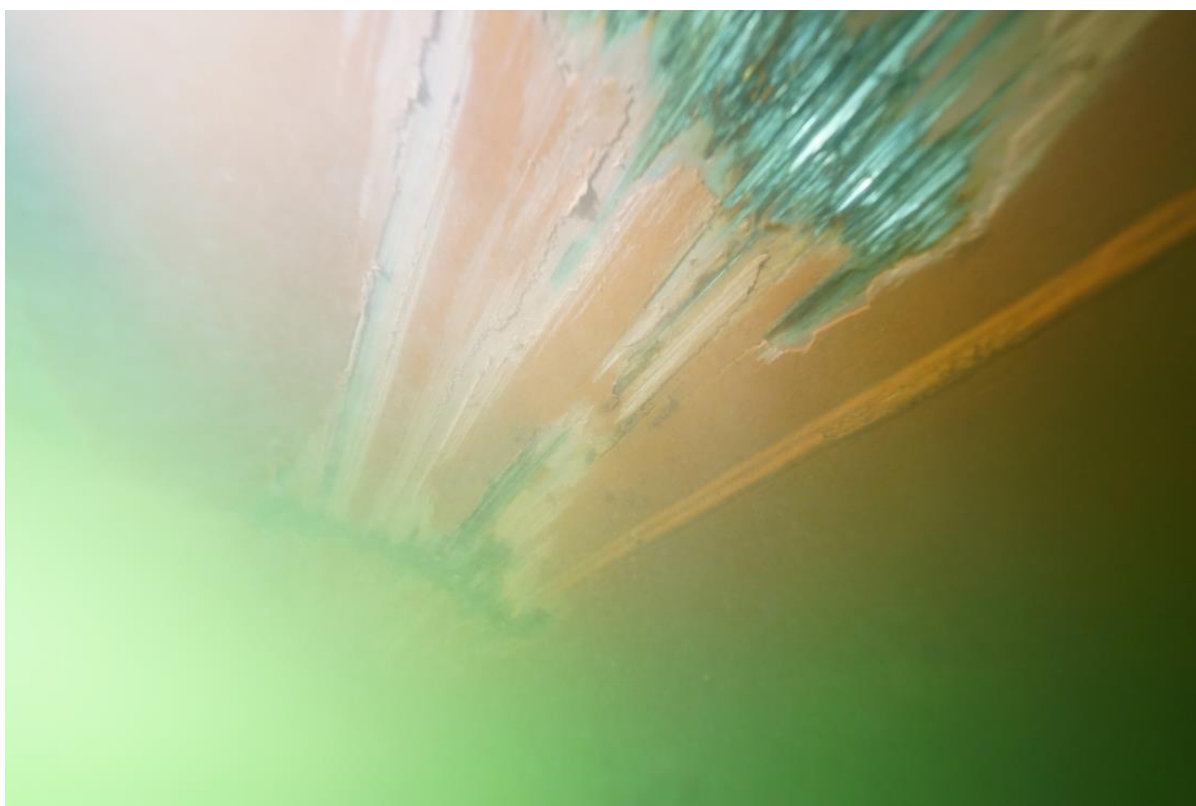
Foto 3 Vigastus laevakerel

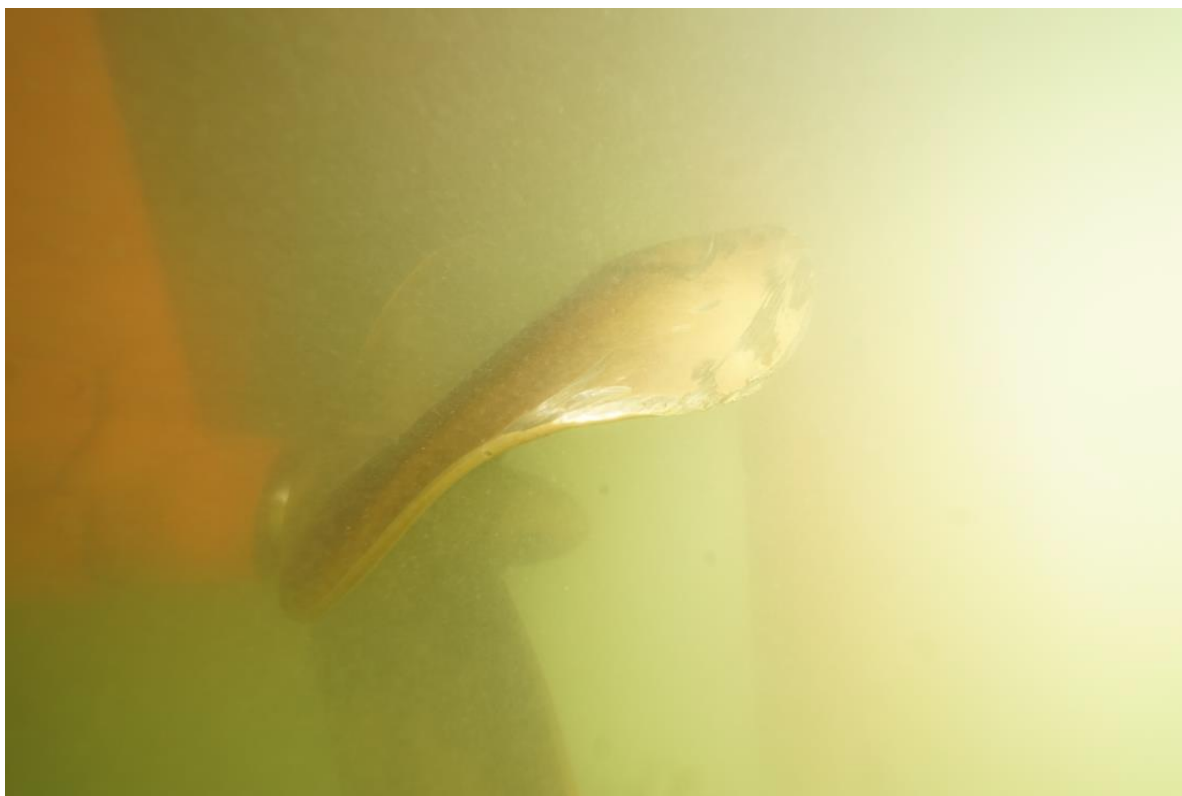
Foto 4 Sõukruvi vigastus

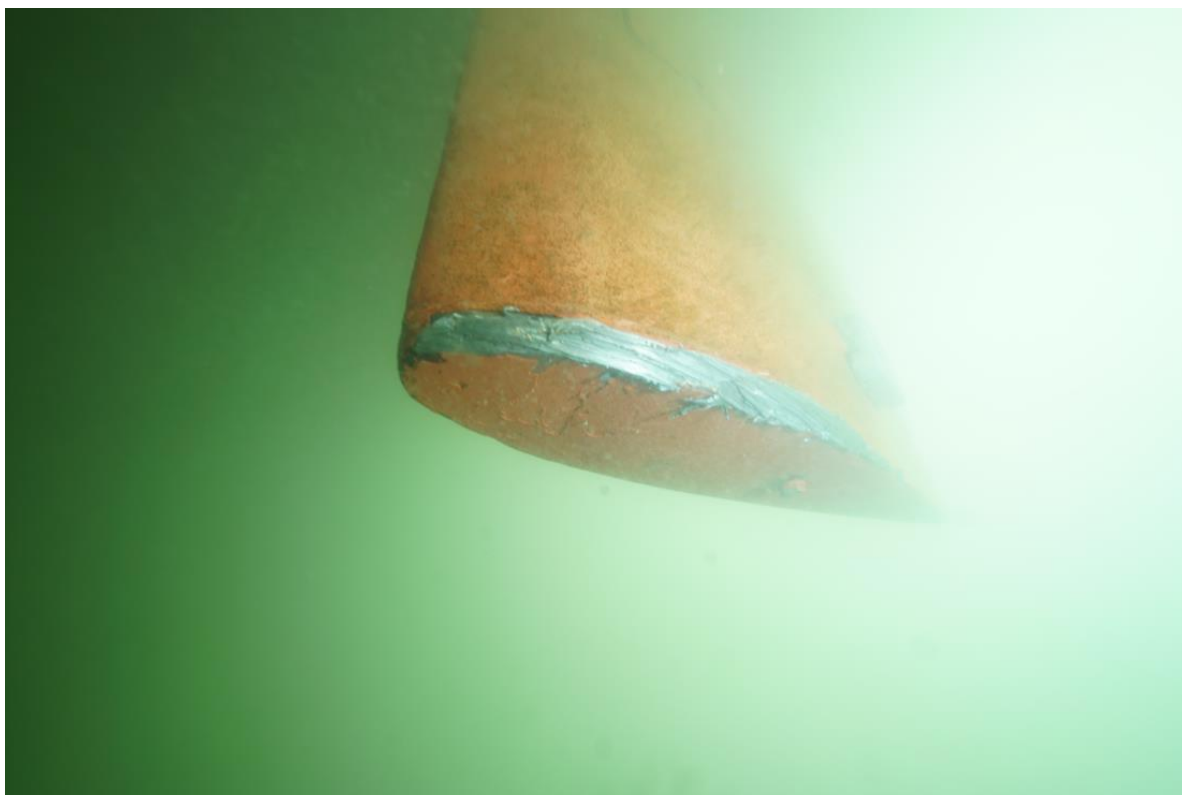
Foto 5 Vasaku roolilehe kriipejalg

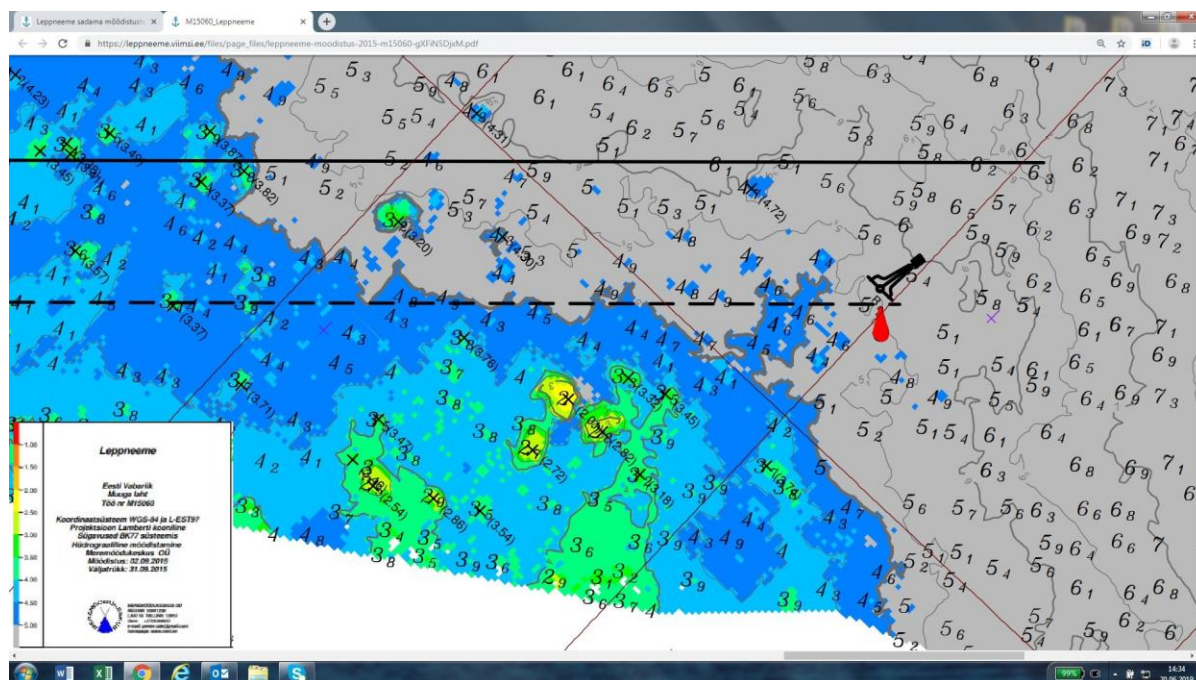
Analüüsi läbiviimisel oli kasutada VTS-ist saadud andmed laeva liikumise kohta Leppneeme sadamast väljumisel. Kell 09.00 väljasõidul Leppneeme sadamast (navigatsioonikaart Nr 610 „SISSESÕIT TALLINNA JA MUUGA SADAMASSE“, mõõtkava 1:50 000, korrektuur 03.06.2019. Abivahendina kasutati korrigeerimata elektronkaarti. Mõödudes sadama sissesõidu teed tähistavast esimesest vasaku ääre toodrist asus RPL Wrangö kursile  $56,7^{\circ}$ , jättes sadamasse sissesõidu tee algust tähistava vasaku ääre poi ( $59^{\circ} 33.209' N$ ;  $24^{\circ} 52.348' E$ ) endast vasakule ja väljus ohutu sissesõidu alalt. Kapteni valitud kurss  $56,7^{\circ}$  viis üle sadama sissesõidu tee vahetus läheduses asetseva madaliku (sügavus 2,0 meetrit, foto 6). Kell 09.08 toimus põhjapuude (foto 7).

Foto 6 Leppneeme sadama mõõdistuskaart 02.09.2015

Kapten jättis tähelepanuta Leppneeme sadama kodulehel (<https://leppneeme.viimsi.ee/>) avaldatud mõõdistuskaardil märgitud sügavused (mõõdistused teostatud 2015), navigatsioonikaardi, elektronkaardi ja tugines oma otsustes kolmandate isikute väidetele. Arvestades kapteni valitud kurssi, laeva süvist ja veetaset, oli põhjapuude vältimatu.

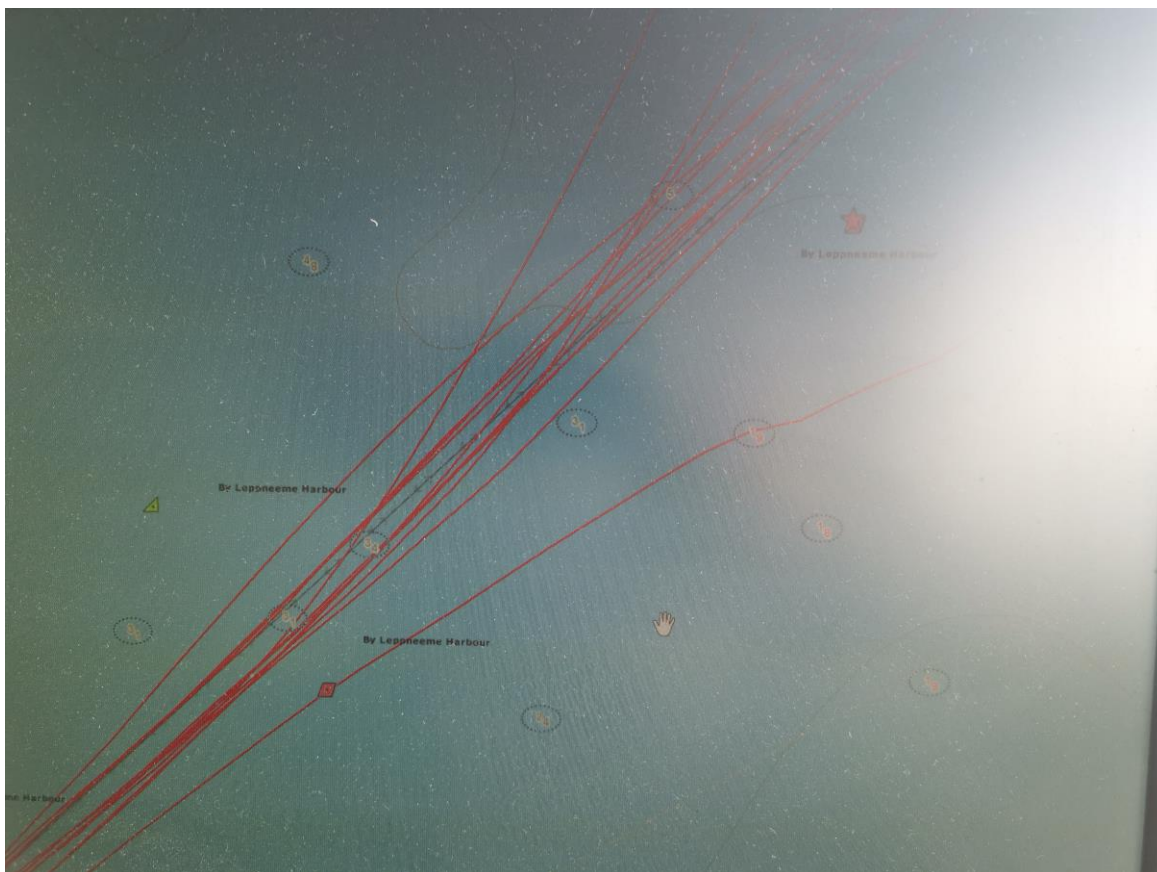
Foto 7 Teekond laeva elektronkaardil

Kapten põhjendas oma otsust väljuda sadama sissesõiduteelt enne sissesõidutee algust/lõppu tähistavat poid väitega, et tema teadmisel ei ole selles piirkonnas veealuseid takistusi ja sügavus on piisav ohutuks navigeerimiseks ja oli võimalik võtta otsekurs Prangli saarele. Kapteni väitel oli ta sellisele seisukohale jõudnud suheldes sadamatöötaja ja eluaegse kohaliku kaluriga. Kapten lisas oma selgitustes, et oli kasutanud seda teekonda juba 10-15 korda, kuid seekord hoidis ta poile lähemale.

1. Ohutusjuurdluse aruanne arutada läbi reederi laeva juhtivkoosseisuga ja ühiselt analüüsida antud laevaõnnetuse tekkepõhjust.
2. Reederil tõhustada järelevalvet laeva reisi planeerimise üle.
