## Ohutusjuurdluse aruanne

**Purjelaev Blue Sirius madalikule sõit Aegna saare lähedal 09.08.2013.a.**

30.12.2013

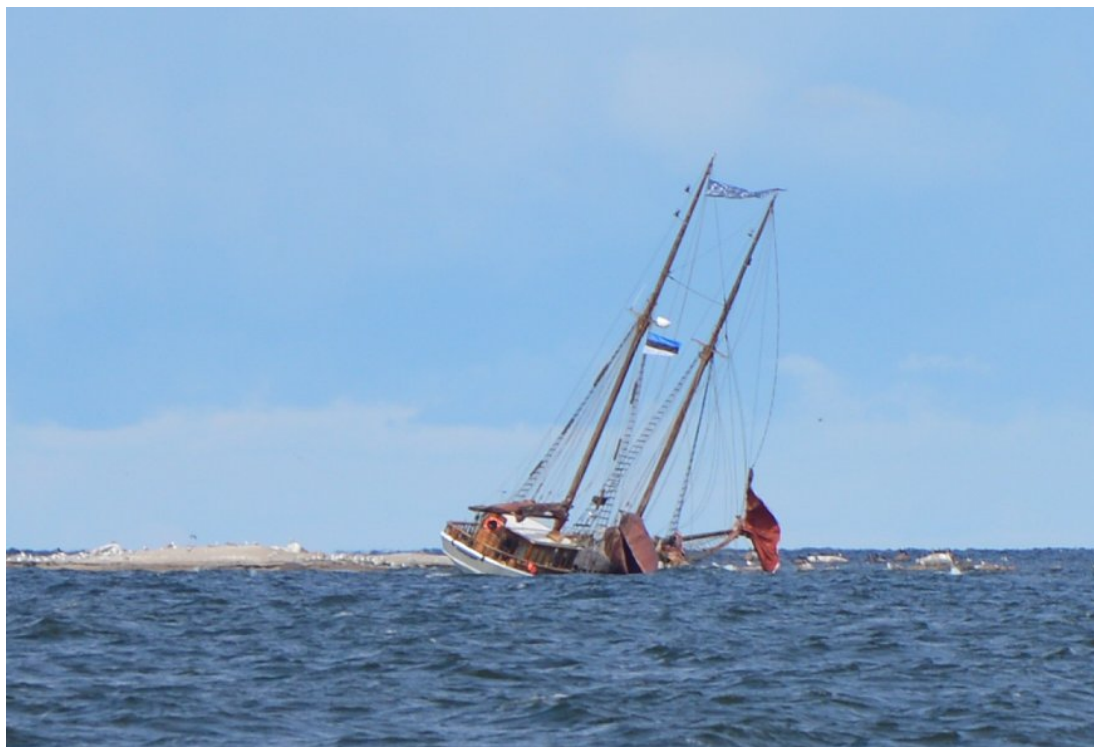
Foto 2  
Purjelaev Blue Sirius madalikul

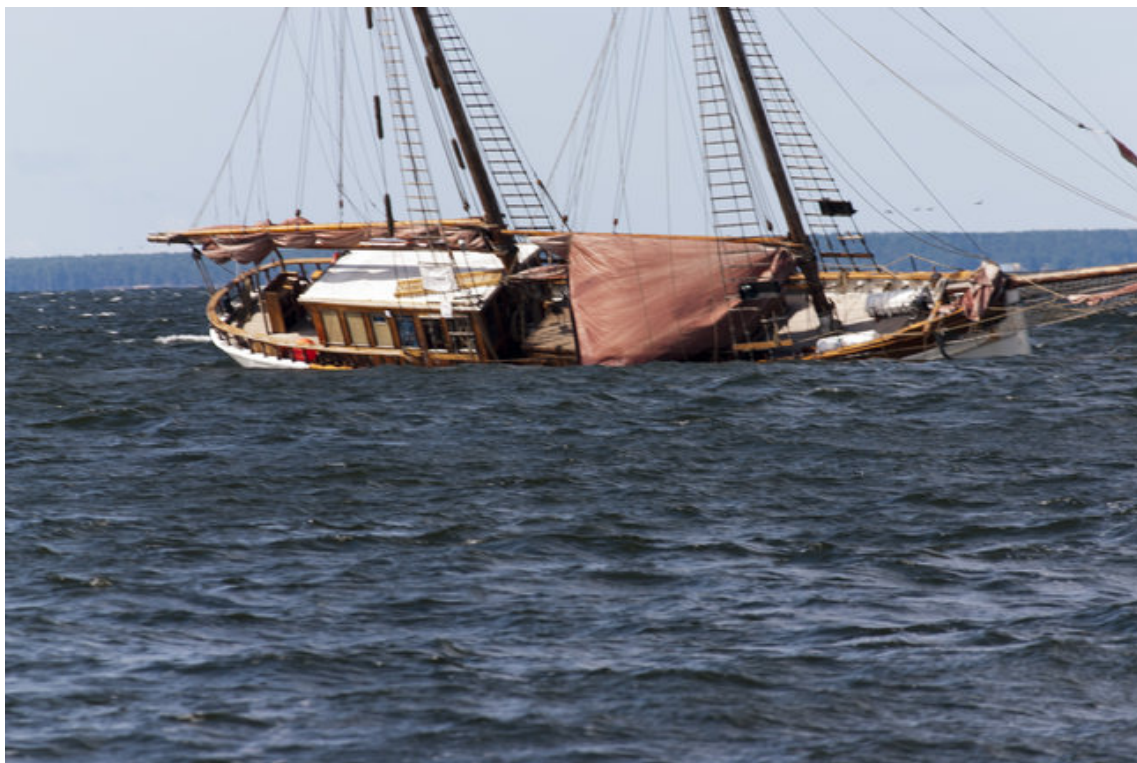
Foto 3  
Purjelaev Blue Sirius madalikul

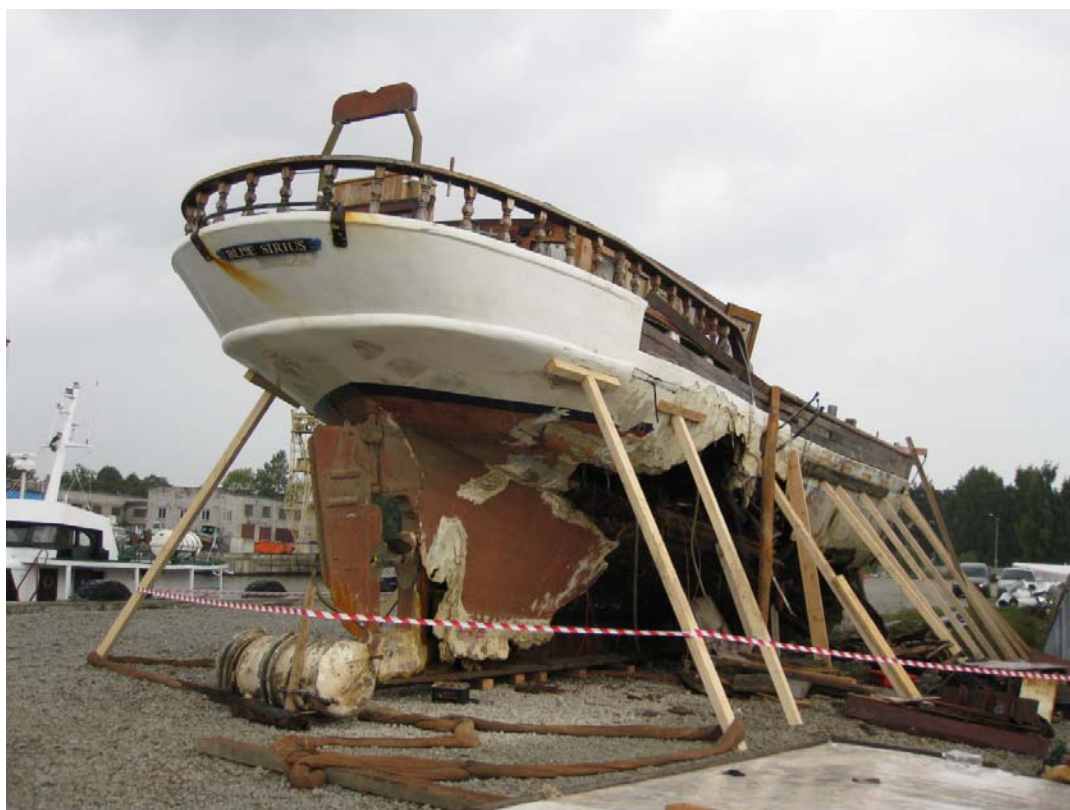
- Vöörtäävi puitosa oli paindunud 5° paremale ja purunenud 0,3 m allpool veeliini. Vöörtäävi purunemisel tekkinud pingest oli purunenud teda kattev plastik kuni kiiluni.
- Parema parda kaared olid 95 % ulatuses ühendustest lahti tulnud ja purunenud.
- Laevakere parema parda plangutuses olid 18 m pikkuselt augud, mis ulatusid kohati kiilust kuni peatekini. Plangutus oli purunenud 90 % ulatuses.
- Vasaku parda kaared olid 60 % ulatuses purunenud, paindes või ühendustest lahti tulnud.
- Laevakere vasaku parda plangutus oli paindes ja purunenud 40% ulatuses.

Foto 4  
Purjelaev Blue Sirius parema parda laevakere vigastused

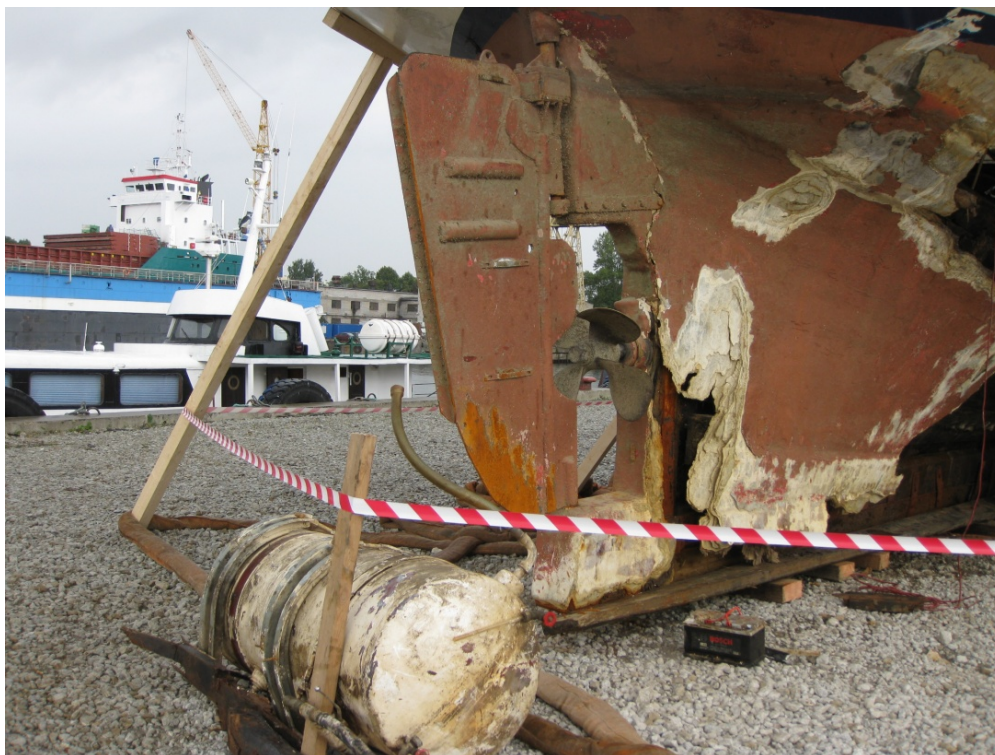
Foto 5  
Purjelaev Blue Sirius vigastused laeva ahtriosast vaadatuna

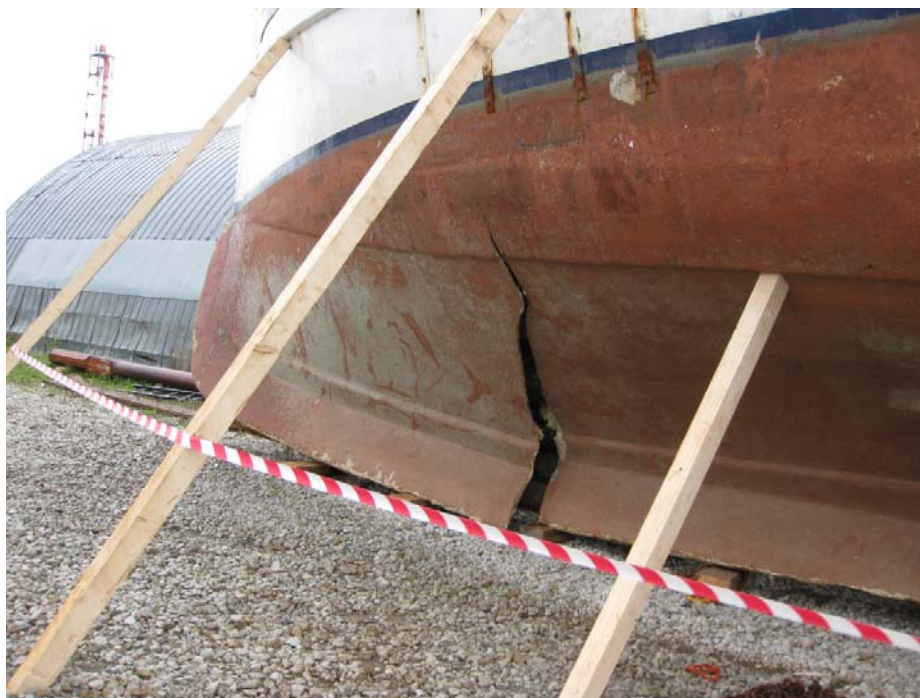
- Laevakere vasakut parrast kattev plastik oli purunenud kaarte nr. 6-7 vahel, veeliinist 0,4 m allpool, vertikaalselt kuni kiiluni ja kaarte nr. 22-23 vahel, peatekist 1,3 m pikkuselt vertikaalselt alla. Samuti oli kiilu kattev plastik purunenud kogu kiilu pikkuselt. Plastiku paksus oli 25-30 mm.

Foto 6  
Purjelaev Blue Sirius vasaku parda poolt vaadatuna

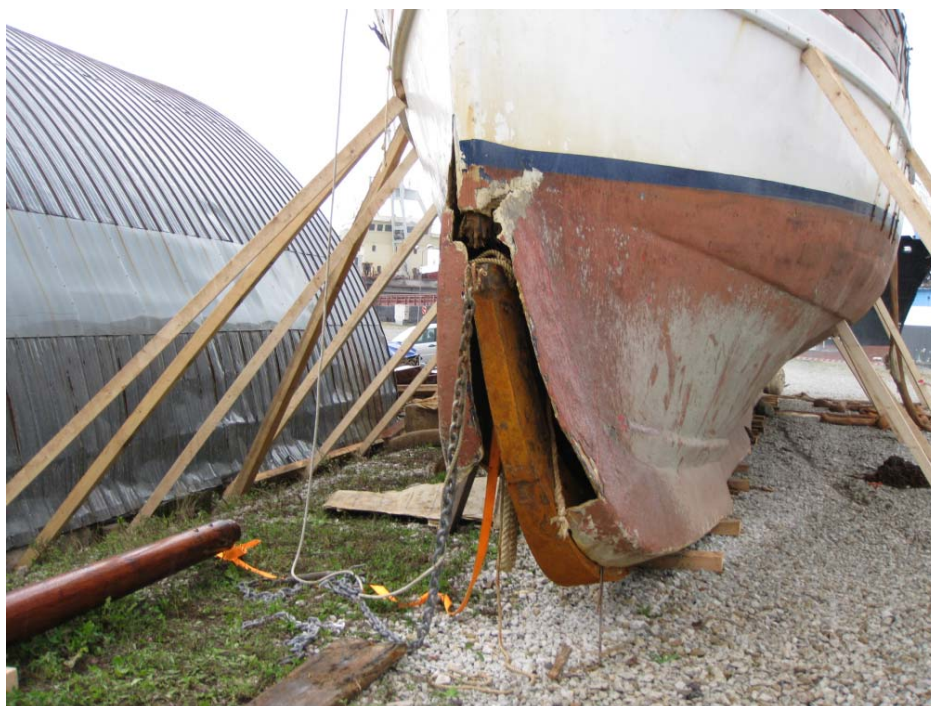
Foto 7  
Purjelaev Blue Sirius vööri poolt vaadatuna

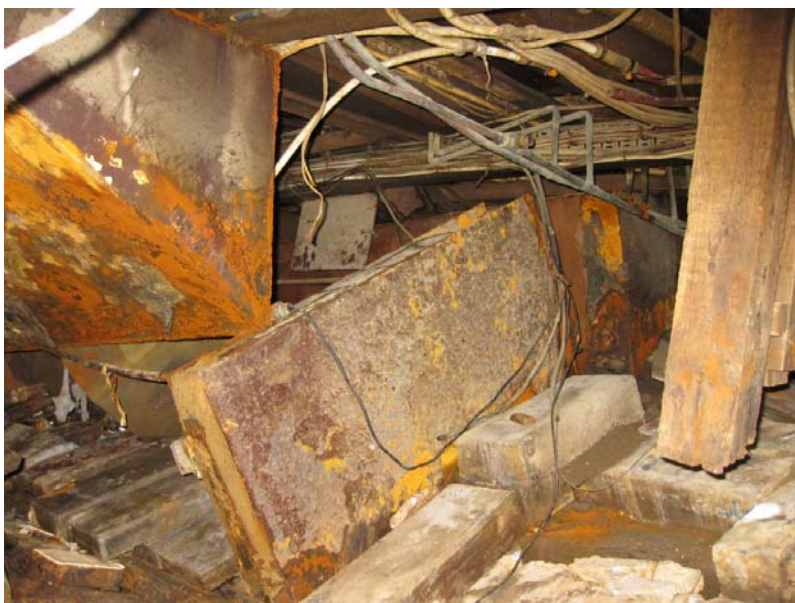
Foto 8

Vaade purjelaev Blue Sirius laevakere sisemusse vööri osas

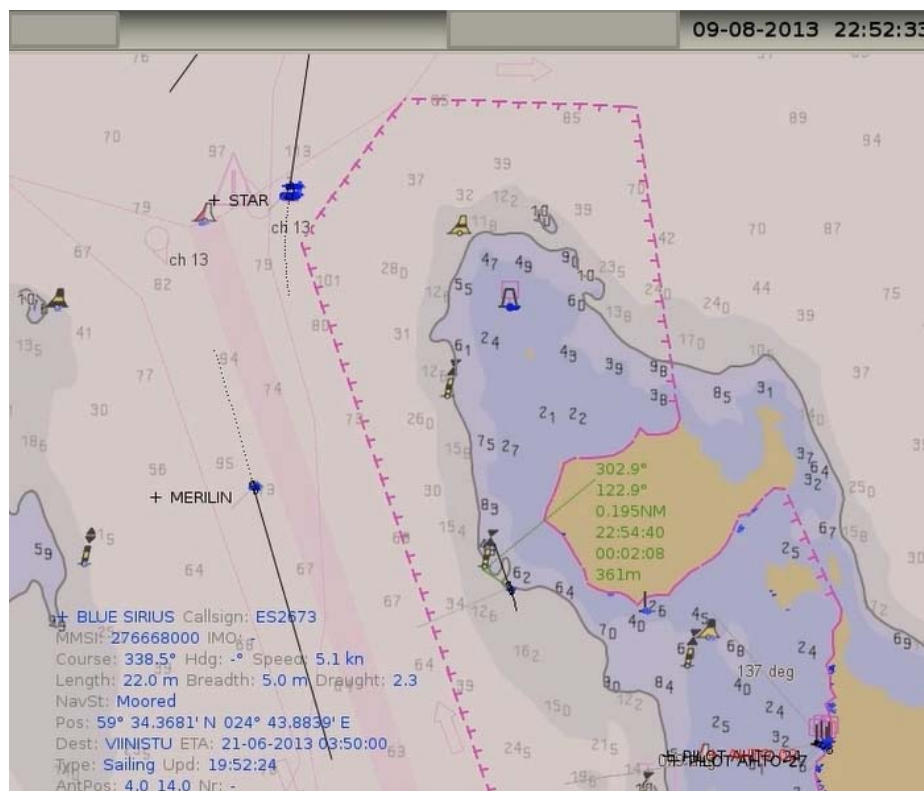
„Tallinn VTS“ radaripildi väljatrükk nr 1  
Purjelaev Blue Sirius ületab 10 meetri samasügavusjoone

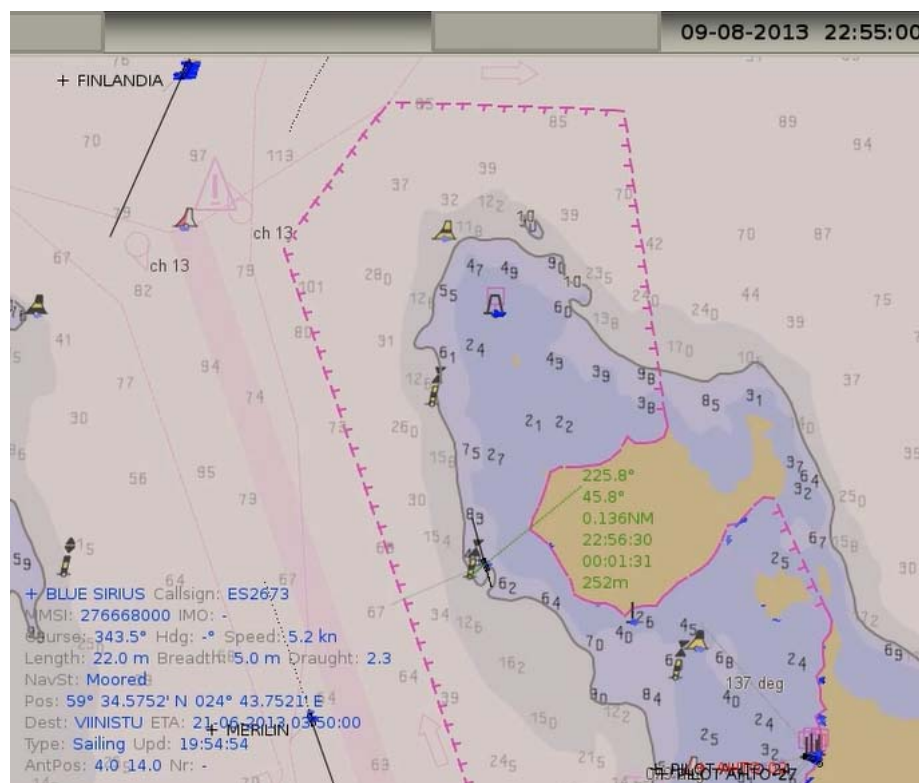
“Tallinn VTS” radaripildi väljatrükk nr 2  
Purjelaev Blue Sirius möödub lõunapoolsest W-toodrist ida poolt

12. Laeva peamasin seiskus käivitamisel, sest kütusesüsteem oli hooldamata.
13. Laeva ankrut ei kasutatud, kuna kardeti seda kaotada.
14. Ükski laevajuhtidest ei märganud laeva möödumist lõunapoolsest W-i toodrist ida poolt.

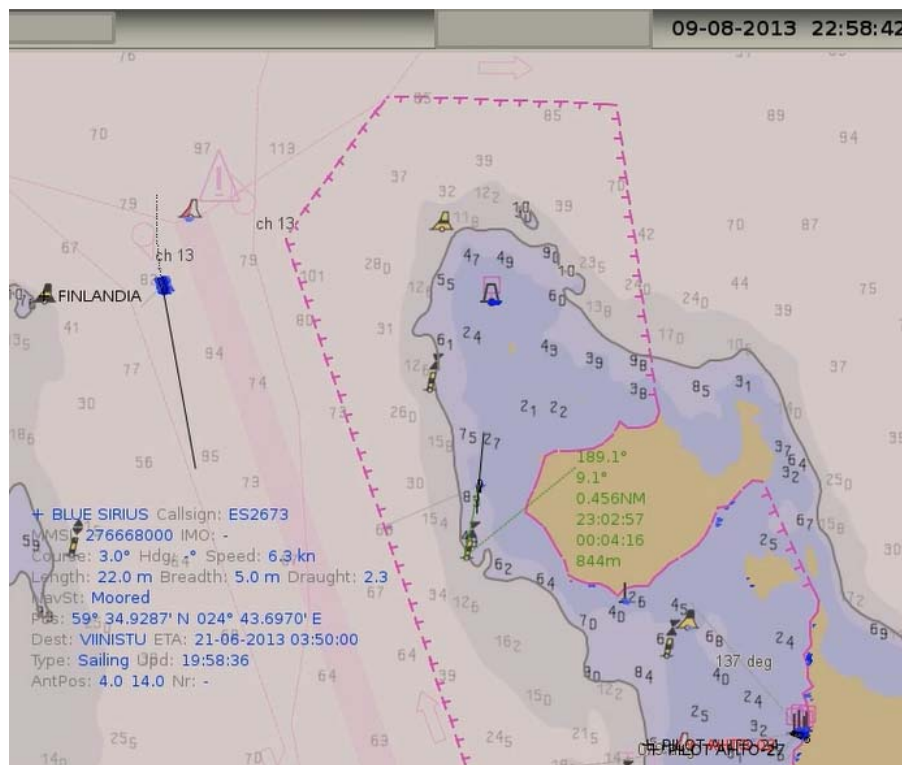
“Tallinn VTS” radaripildi väljatrükk nr 3  
Sellest hetkest sõidetakse kurssi muutmata Suurkari tulepaagi suunal

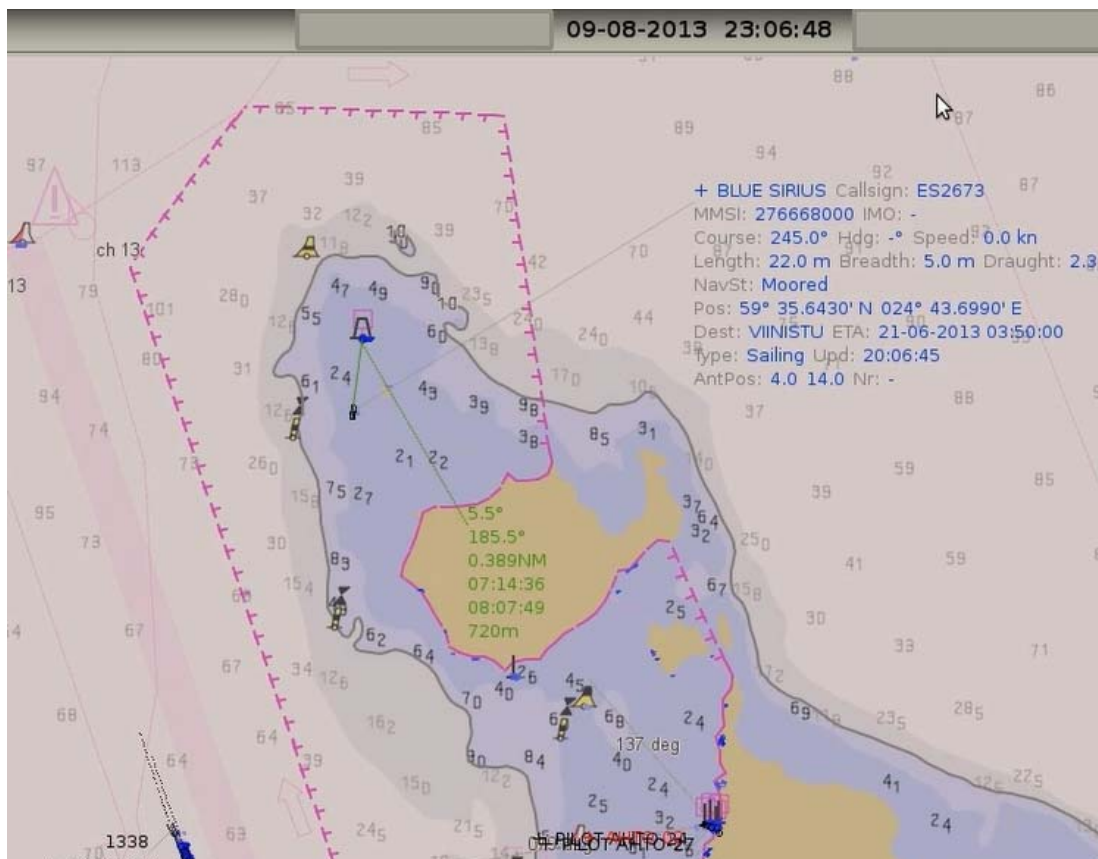
“Tallinn VTS” radaripildi väljatrükk nr 4  
Purjelaev Blue Sirius on sõitnud madalikule

**Madalikulesõit toimus Tallinn VTS radaripildi väljavõtte järgi kell 23.06.48 koordinaatidel 59°35,64' N ja 024°43,69' E.** Laev seiskus suunaga 245,0°, 4,0 kaabeltau kaugusel tulepaagist ja 6,0 kaabeltau kaugusel Aegna saarest.
