## **Laevaõnnetuse juurdluse aruanne**

### **Reisiparvlaev REET madalikule sõit Sviby sadama lähistel**

15.02.2021

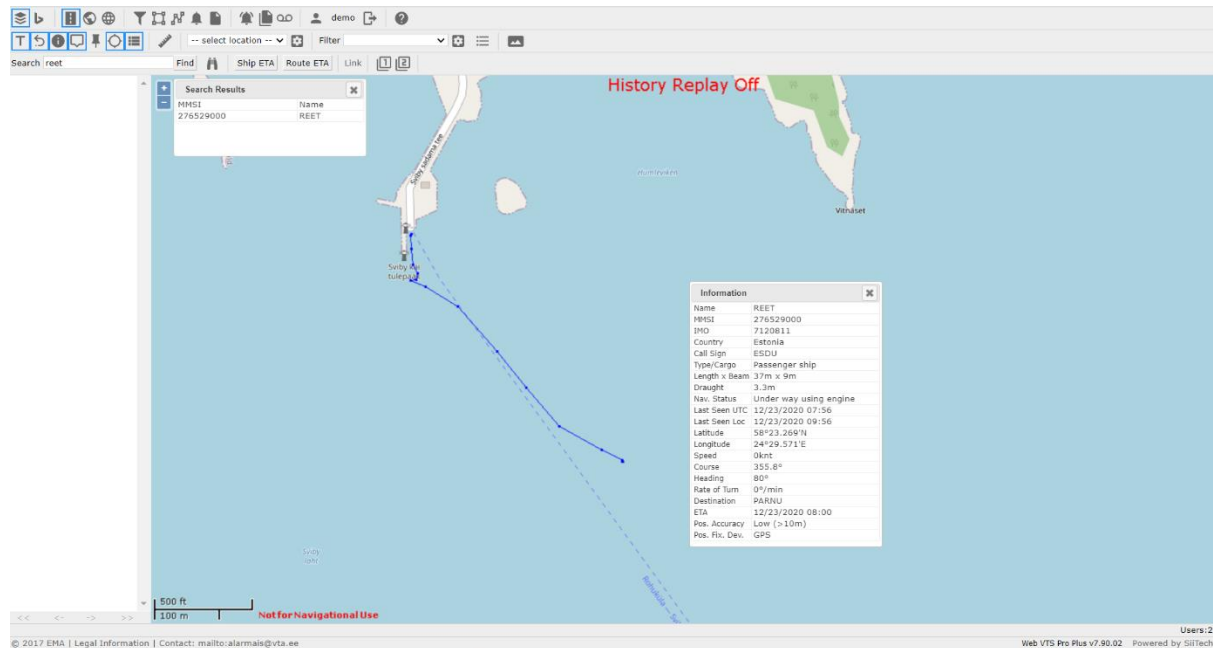
Pärast kaist eemaldumist kell 17.07 ja 45 sek Sviby sadama poi traaversil asuti kursile 144° satelliitkompassi järgi. Veidi hiljem mindi üle automaatroolile ja kiirust suurendati kuni 8,2 sõlmeni. Kell 17.08 ja 30 sek hakkas laev kalduma vasakule kuni kursi näiduni 122° ja liikudes selle kursiga kuni seisma jäämiseni madalikul kell 17.09 ja 30 sek koordinaatidel 58° 58'03 N ja 23° 19'11 E.

Laeva süvis väljumisel Sviby sadamast oli vööris 2,5 m, ahtris 2,8 m ja keskmine – 2,65 m. Laeva süvis madalikul oli vööris vasakus pardas 1,9 m, paremas pardas 2,0 m, ahtris 2,1 m ja keskmine – 2,05 m. Keskmise süvise vähenemine 60 cm võimaldab teha järelduse, et kanalist väljumisel vasakule laeva kiirust ei vähendatud ja kiirus vähenemine oli tingitud sügavuste vähenemisest madalikul. Kuna Sviby sadama sissesõidu kanal on kitsas, siis kõrvalekalle kursist välistas tagasikäiguga laeva madalikule sattumise. Tagasikäiguga oleks saanud ainult leevendada madalikule sõidu tagajärgi.

RPL REET teekond

RPL REET madalikule sõidu põhjuseks oli inimfaktor, sest kapten, olles navigatsioonisillas üksinda, läks vahetult pärast Sviby sadama akvatooriumilt väljumist, kitsas sissesõidukanalis, ohtlikult vara rooli käsitsijuhtimiselt üle automaatsuhtimisele. Laev kaldus ettenähtud kursist 20° vasakale, kanalist välja. Madalikule sõitu ei oleks välistanud ka andmata jäänud tagasikäik. Seega kapten eiras oma tegevusega majandus- ja kommunikatsiooniministri 21.05.2013 määruse „Laeva vahiteenistuse kord“ § 9 lõikeid 1 ja 2 ning § 15 lõiget 2.

Laevaõnnetuse juurduse aruanne arutada läbi AS Kihnu Veeteed laevade juhtivkoosseisudega.
