## Juurdluse aruanne

Tallinn

Foto 1  
Reisilaev Elina

RL Elina madalikule sõit Patareisadama lähistel 04.09.2019

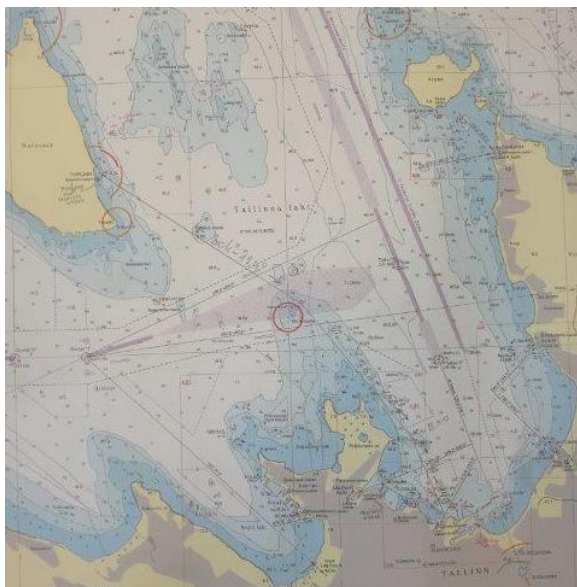
Foto 2

Kell 17.00 väljuti Naissaare sadamast, et suunduda Kalasadamasse (foto 2).

Laeva üldkursid Naissaare sadamast Kalasadamasse ja tagasi (kaart nr 610)

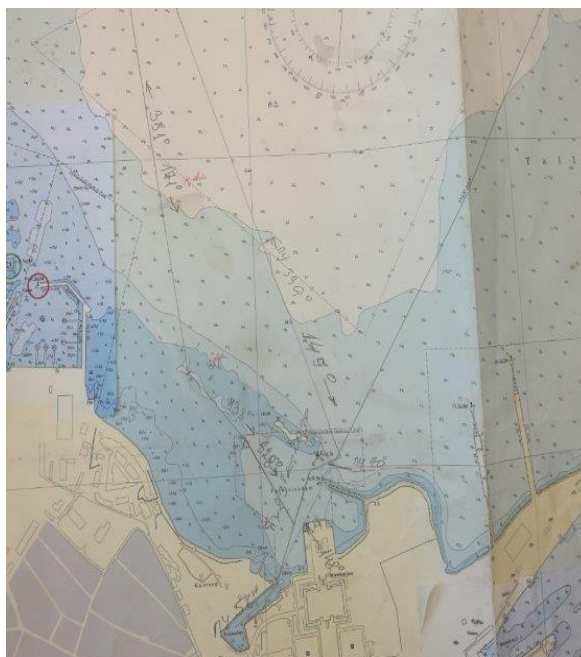
Kell 18.15, koordinaatidel 59°27,12 N ; 024°44,92 E, kiirusega 7,0 sõlme, sõitis laev Patareisadama lähistel madalikule (foto 3).

Foto 3  
Laeva üldkursid Kalasadama lähistel (kaart nr. 930)

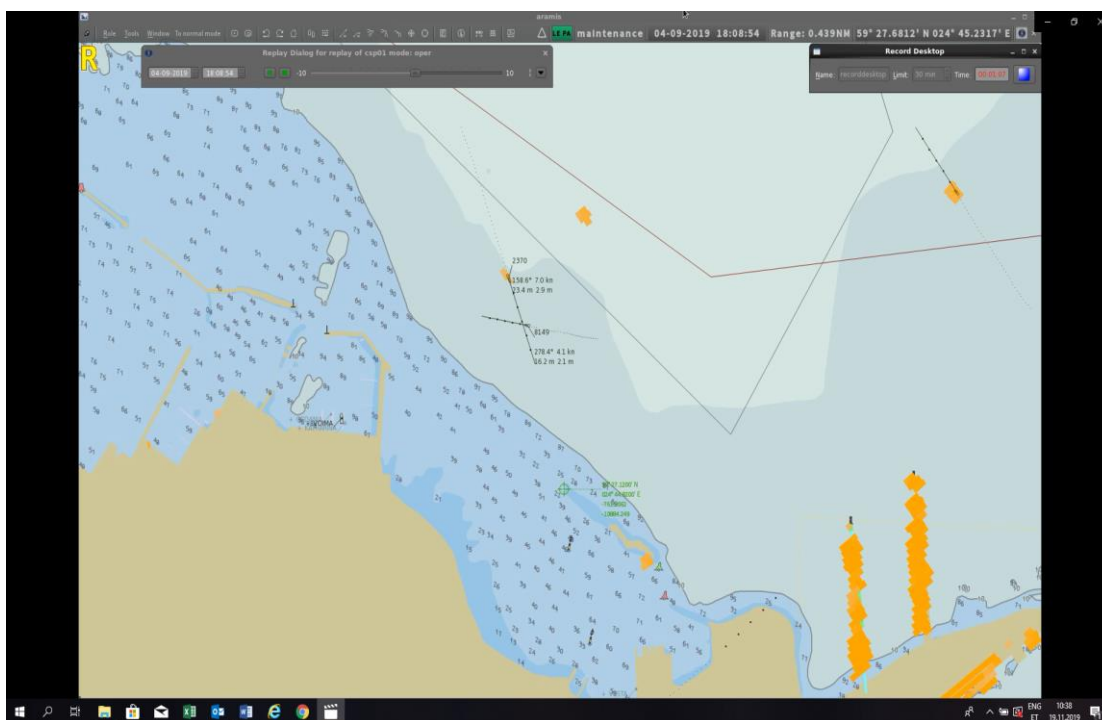
Foto 4  
RL Elina lahknemine lähenenud laevaga

kell 18.07,46 RL Elina koordinaatidel 59°27,328'N ; 24°45,084'E, kurss 58,1°, kiirus 7,0 sõlme. RL Elinale läheneb vasakult vööri eest ristuva kursiga laev, mille kurss 279,8° ja kiirus 2,6 sõlme (foto 4).

Sellelt 3 minutiliselt lõigult on näha, et laev oli kaldunud kursilt vasakule. Laeva kurssi ei korrigeeritud. Kipper jätkas liikumist sama kursi ja kiirusega.

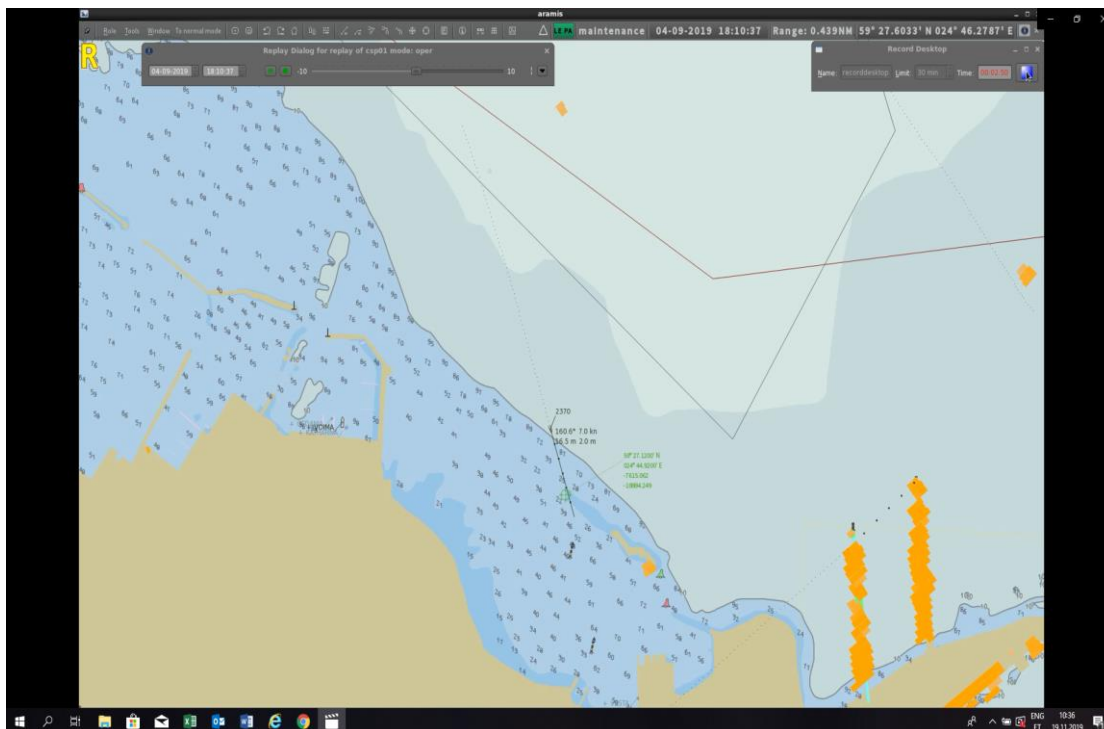
Foto 5  
RL Elina lähenemine madalikule

04.09.2019 kell 18.35 edastas JRCC Tallinn teate, et Patareisadama lähistel, Vana Patarei juures on reisilaev Elina sõitnud madalikule (foto 5).

Kell 18.10,37 RL Elina koordinaatidel 59°27,603'N ; 24°46,278'E, kurss 160,6°, kiirus 7,0 sõlme, sõites üle 10 m samasügavusjoone, kursiga madaliku suunas.

Vahemaa madalikuni oli 620 m ehk 3,34 kaabeltaud (ajaliselt 3 minutit).

Kipper põhjendas oma otsust minna kõrvale navigatsioonikaardil märgitud kursilt väitega, et tema teadmisel ei ole selles piirkonnas veealuseid takistusi ja sügavus on piisav ohutuks navigeerimiseks. Kipper teatas küsitlemisel, et oli kasutanud seda teekonda korduvalt, kuid seekord nad võisid kalduda vasakule seoses vasakult läheneva laevaga.

Kipper jättis tähelepanuta navigatsioonikaardil ja abivahendina kasutatud elektronkaardil märgitud sügavused (mõõdistused teostatud 2010), tuginedes oma otsustes väitele, et nii on kogu aeg sõidetud.

Arvestades kipri valitud kurssi, laeva süvist ja veetaset, oli madalikule sõit vältimatu.

1. Juurdluse aruanne arutada läbi laevaomaniku laevadel töötavate kipritega ja ühiselt analüüsida antud laevaõnnetuse tekkepõhjust.
2. Laevaomanikul tõhustada järelevalvet kipri tegevuse üle laeva reisi planeerimisel.

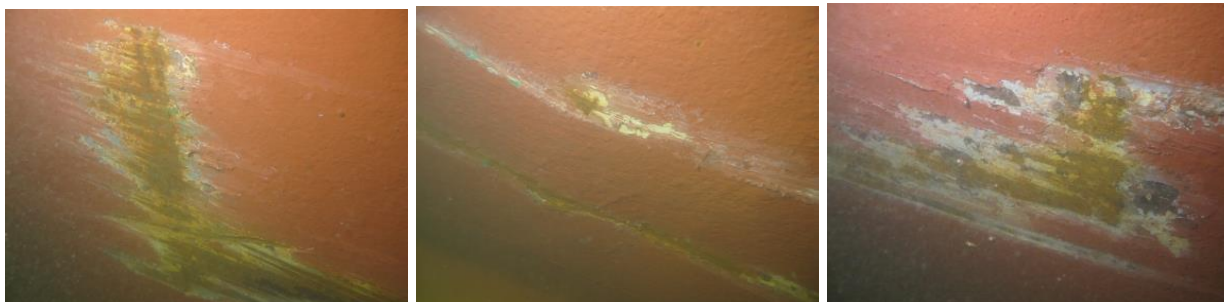
Foto 6

Foto 7

Foto 8

Laeva vasakus pardas, miidli lähedal, 0,5 – 1,0 m kiilust kõrgemal, tuvastati kolm mõlki:

A – pikkus kuni 10 cm, laius kuni 5 cm - läbipaine kuni 3 cm (foto 6).

B - pikkus kuni 12 cm, laius kuni 5 cm – läbipaine kuni 2 cm (foto 7).

C - pikkus kuni 20 cm, laius kuni 10 cm – läbipaine kuni 1,5 cm (foto 8).

07.10.2019 teostati laeva ülevaatus Veeteede Ameti laevade järelevalve osakonna inspektori poolt. Ülevaatusel tuvastati kolm mõlki vasaku parda miidli osas läbipaindega 0,4 – 0,8 cm, mis olid sujuva profiiliga. Need vigastused jäid lubatud normi piiridesse. Rohkem vigastusi ei tuvastatud.

11.10.2019 peale laevakere veealuse osa üle värvimist, lasti laev vette.
