## Juurdluse aruanne

**Reisiparvlaev Kihnu Virve madalikule sõit Munalaiu ja Kihnu sadama vaheliselt laevateelt kõrvalekaldumisel 11.03.2018 a.**

07.06.2018

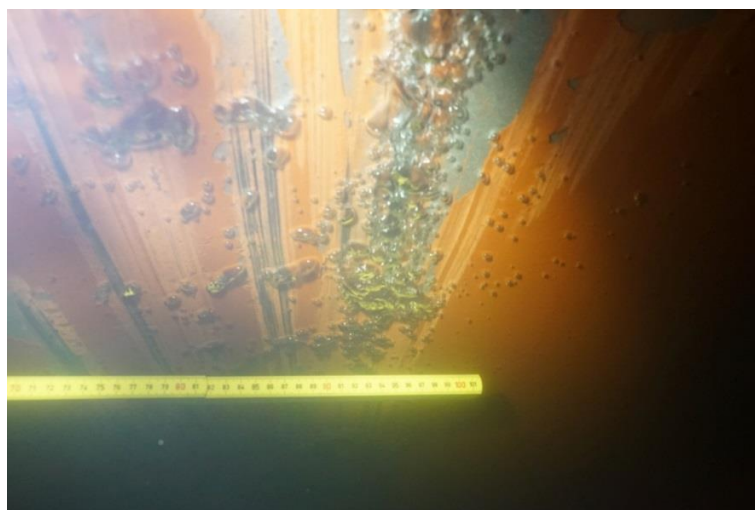
Madalikule sõidu tagajärjel sai reisiparvlaev Kihnu Virve laevakere kahjustusi, milliste üksikasjad selgusid peale tuukriülevaatust Munalaiu sadamas 12.03.2018:

- alates kaarest -10 kuni -13 tuvastati laeva parema parda põhjaplaadistikul deformatsioon pikkusega 2000 mm, laiusega 400 mm ja max läbipaindega 40 mm;

Foto 2  
Laevakere vigastused

Läbivaid vigastusi laevakerel ei tuvastatud.

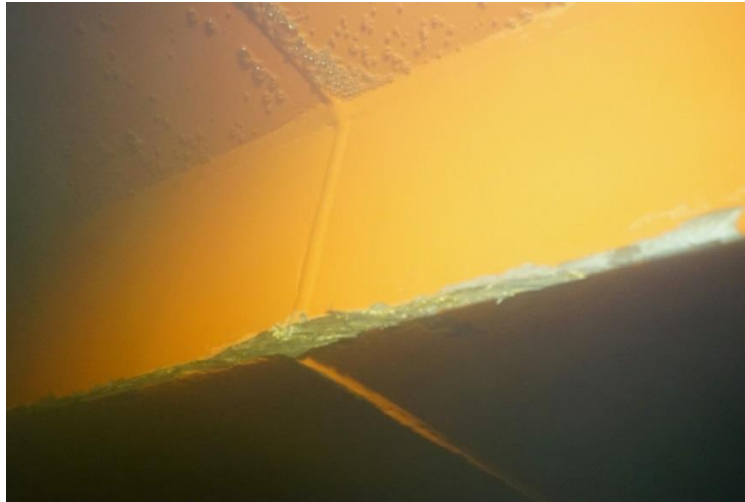
- alates kaarest -10 kuni -13 paremas pargas, ballasttanki WBT4CT kõrval, stringerite Y1000 kuni Y1500 vahel oli kereplaadistik deformeerunud.
- Põhja põiktala kaare -10 juures, stringerite Y1000 – Y1500 vahel tuvastati põhjaplaadistiku deformatsioon mõõtmetega 300 x 90 mm, max läbipaindega ~50 mm. Kõikjal deformeerunud kohtades värvivigastused kuni kraabeni metallil.
- Laeva ahtriosas on kiilu parempoolses servas metall tugevalt kraabitud.

Foto 3  
Kiiluvigastus

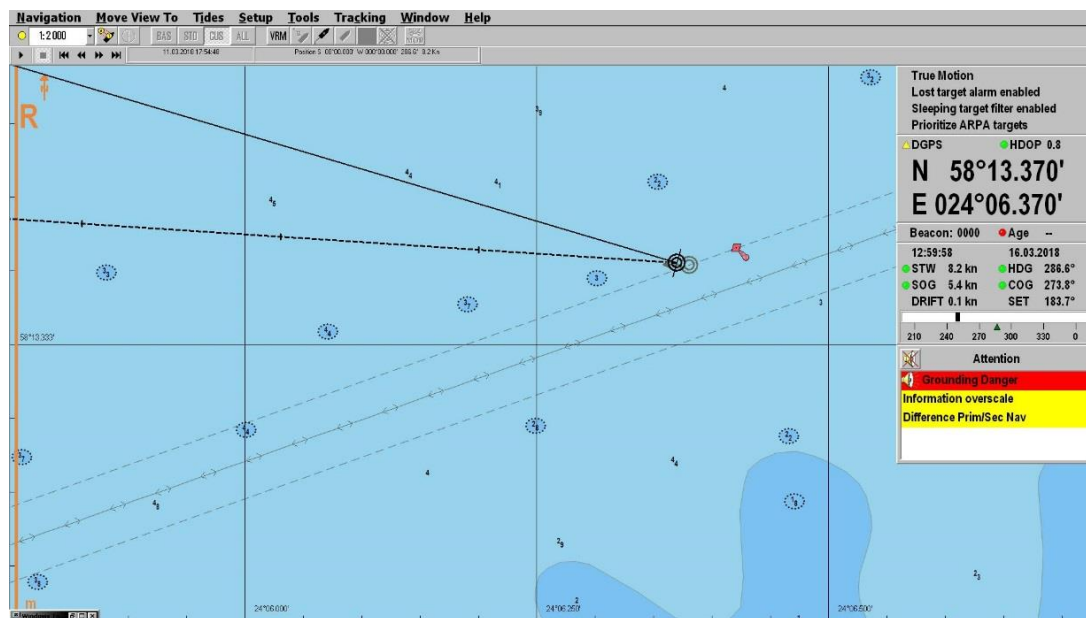
Kell 17.54 koordinaatidel 58°13,37'N ja 024°06,37'E oli laev jõudnud liitsihi teise paari lateraalpoide juurde, lähenedes Munalaiu vasaku külje poile, kaldus laev paremale. Laeva kiirus oli 5,4 sõlme ja kurss GKK=273,8°. Vältimaks laeva ahtri kokkupõrget poiga korrigeeris kapten asimuutkäiturite abil kurssi. Poist möödudes jätkas laev kaldumist paremale. Kapten muutis kurssi vasakule, muutes esmalt asimuutkäiturite töösuunda ja seejärel viis asimuutkäituri tagasikäigule. Laeva kiirus vähenes, kuid laeva inerts ei õnnestunud täielikult kustutada.

Foto 6  
Väljavõte ECDIS-e logist (kell 17.54)

Navigatsiooniseadme (ECDIS) kasutamine oli piiratud, kuna alarmi helisignaalid oli vaigistatud (fotod 6 ja 7).

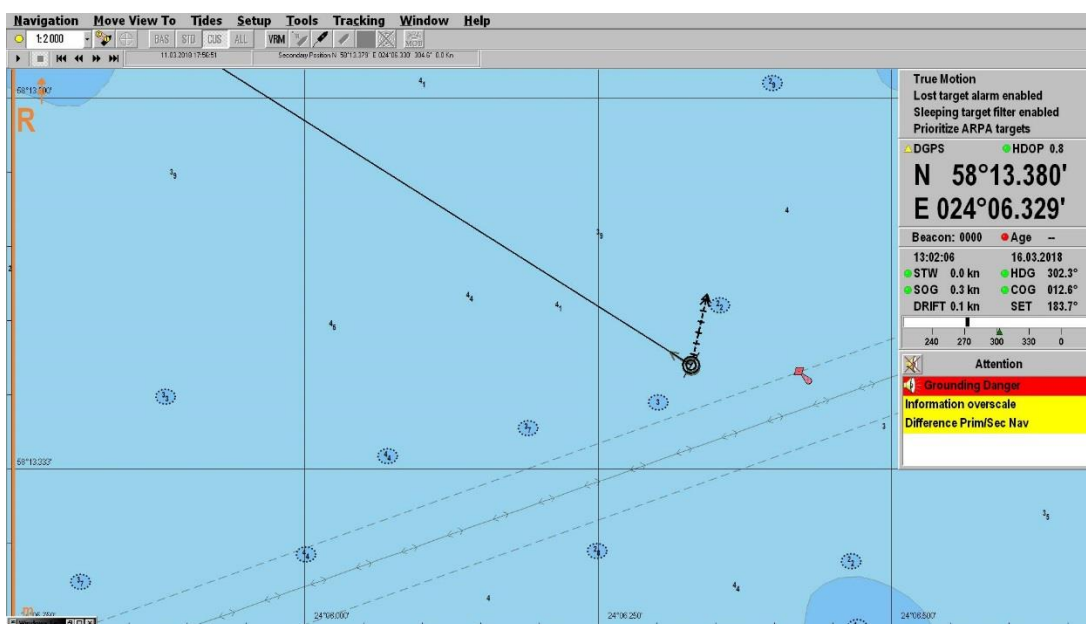
Foto 7  
Väljavõte ECDIS-e logist (kell 17.56)

Kell 17.55, koordinaatidel 58°13,38'N 024°06,33'E (vt foto 7), GKK=012,6°, kiirus oli langenud 0,3 sõlmeni. Sügavus elektronkaardi järgi oli 2,2 m. Sillal tunti laeva rappumist ja laeva veealuses osas oli kuulda kolksu. Kapten kontrollis sillaseadmete elektroonika tööd. Puuduseid ei tuvastatud.

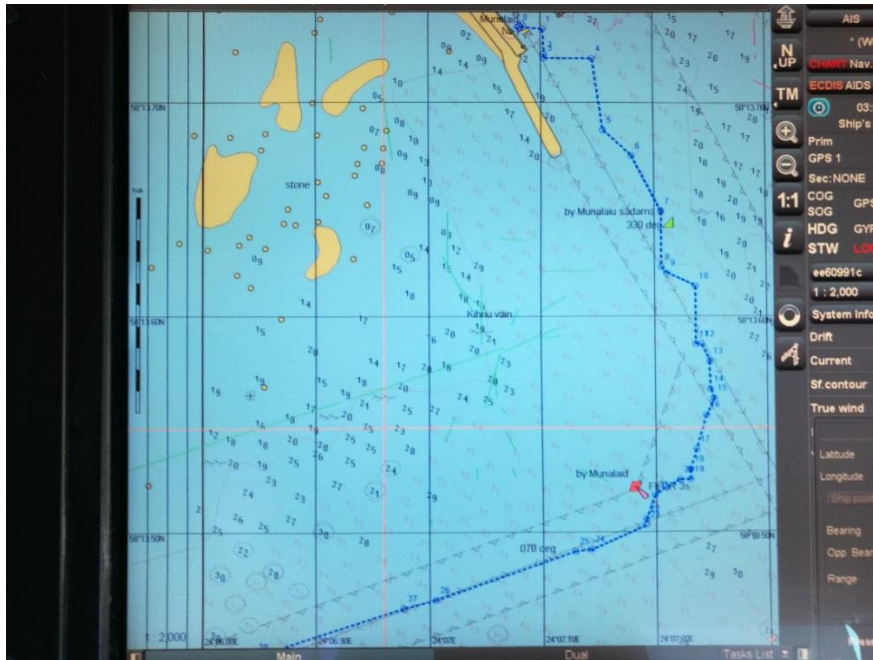
Foto 8

ECDIS-e logi järgi taastatud laeva teekond (1)

Laeva teekonna taastamisel ECDIS-e logi põhjal tuvastati laeva kõrvalekaldumine laevateelt ja madalikule sõit koordinaatidel 58°13,38'N 024°06,33'E.

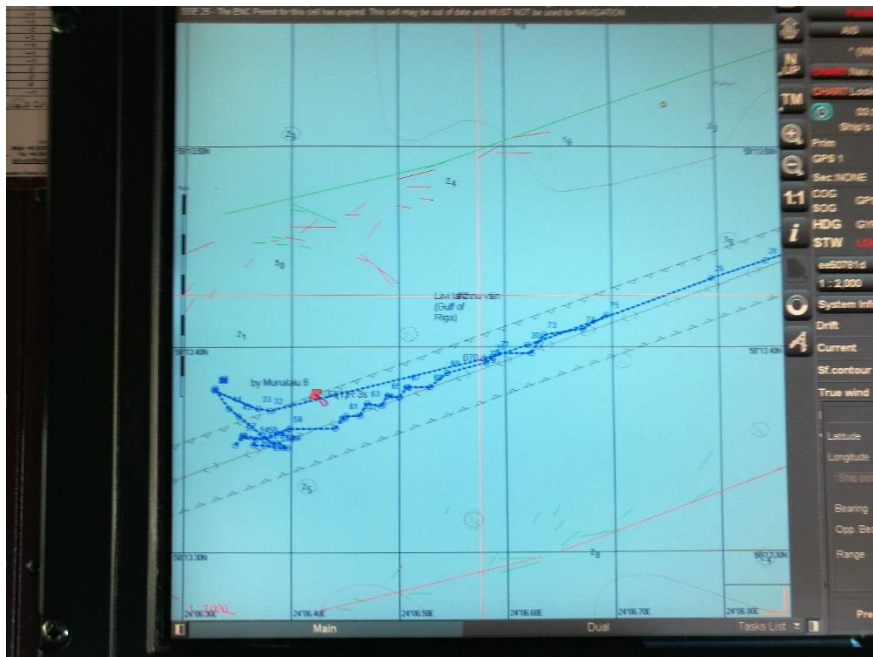
Foto 9

ECDIS-e logi järgi taastatud laeva teekond (2)
