## Ohutusjuurdlus

### 1. Lühikokkuvõtte

01.12.2013.a kell 22.44 RPL Muhumaa sildumise käigus tugeva NW tuulega (kuni 24,5 m/s) tekkis tugev vööri kanne kai nr 2 suunas ja laeva vöör läks vastu betoonist vendrituge tavapärasest tuntavama tugevusega. Laeva vööriosa kontrollimisel selgus, et vööripiigi piirkonnas, ülevalpool veeliini oli tekkinud kere läbiv vigastus.

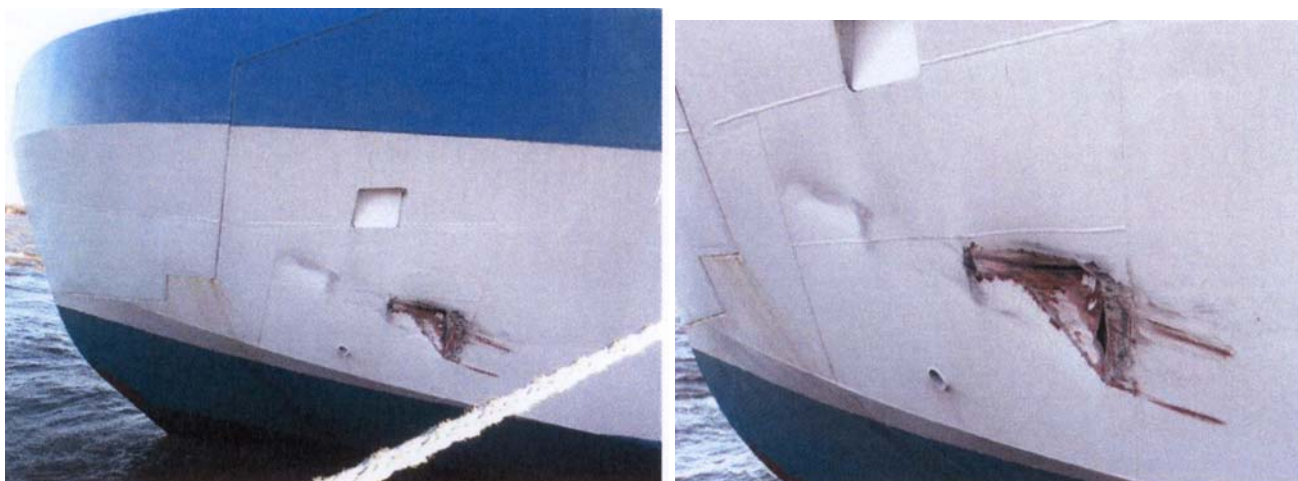
Laeva vööriosa kontrollimisel selgus, et vööriigi piirkonnas, ülevalpool veeliini oli laevakere läbiv vigastus. Koheselt teatati liinidirektorile ja superintendandile. Samuti teavitati sellest juhtumist Veeteede Ametit. Laeva töö liinil peatati ja graafikujärgseid reise jätkas RPL SAAREMAA. Kokkupuute tagajärjel purunes ka betoonist vendritoe merepoolne kokkupuute nurk ja vähesel määral oli deformeerunud metallist alusplaadi serv.

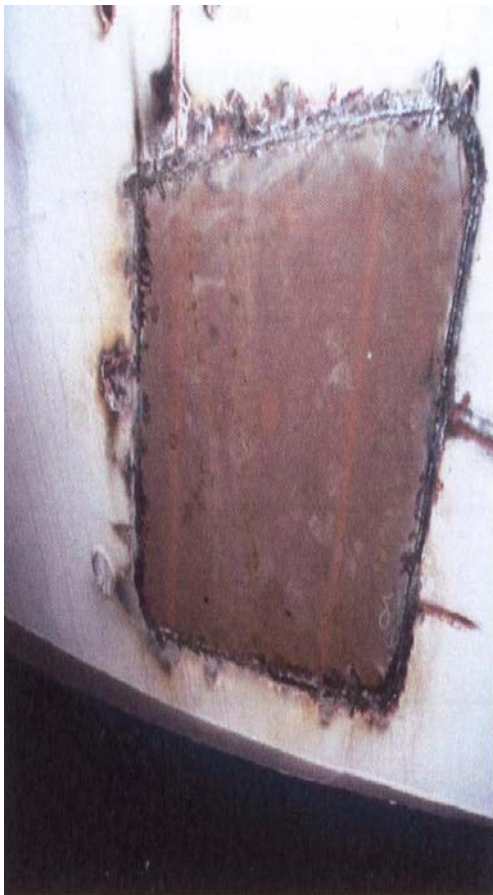
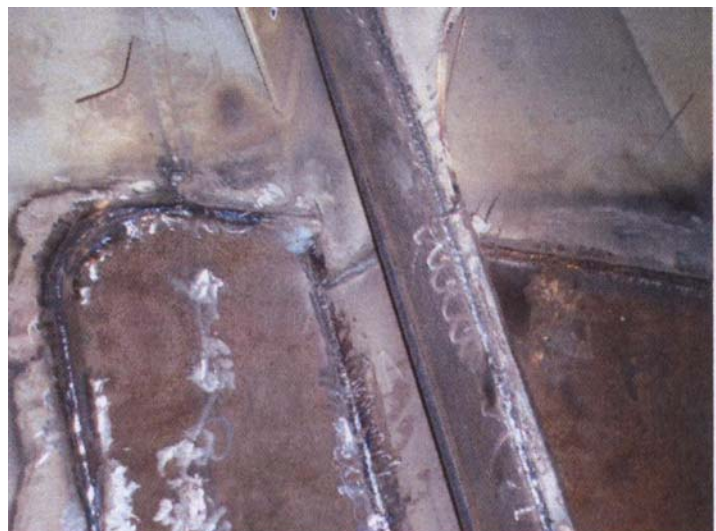
01.12.2013 RPL Muhumaa sooritas graafikujärgset reisi Virtsu - Kuivastu väljumisega Virtsust kell 22.15. Väljumisel Virtsust oli tuul NW 7-8 palli, lainetus 4-5 palli. Pardal oli 16 sõidukit, 56 reisijat ja 21 laevapere liiget. Vahis oli vanemtüürimees. Sildumisel Kuivastu sadamas kell 22.44 ootamatult tõusnud NW väga tugeva tormi-iili ja kai otsast läbi jooksva lõunasuunalise hoovuse tõttu (kiirus 1-2 sõlme), tekkis tugev vööri kanne kai nr 2 suunas ja laeva vöör kandus väga tugevalt vastu kai nr 2 betoonist vendrituge. Jätkati sildumisoperatsiooni ja kell 22.45 oli laev kai nr 2 ääres tavalises positsioonis. Laeva visuaalsel vaatlusel selgus, et RPL Muhumaa oli kokkupuutel kai nr 2 betoonist vendritoega saanud laeva kerele vööripiigi piirkonnas, ülevalpool veeliini kere läbiva vigastuse diameetriga 500 mm, vasaku parda kaarte + 71 ja +72 vahel, 2,2 – 2,7 m veeliinist üleval pool. Kokkupuute tagajärjel purunes ka betoonist vendritoe ülemine merepoolne nurk ja vähesel määral oli deformeerunud metallist alusplaadi serv. RPL Muhumaa jäi Kuivastu sadamasse ootama liinidirektori korraldusi. 02.12.2013 sai RPL Muhumaa liinidirektorilt korralduse suunduda Virtsu sadamasse selleks, et klassifikatsiooniühing Det Norske Veritas teostaks kere osalise lisaülevaatuse ja remondi teostaks OÜ Dianekt a klassifikatsiooniühing Det Norske Veritas järelevalve all. Remont lõppes 04.12.2013.
