6/2018 Parvlaev Wrangö põhjapuude sisenemisel Leppneeme sadamasse 12.04.2018.

## Juurdluse aruanne

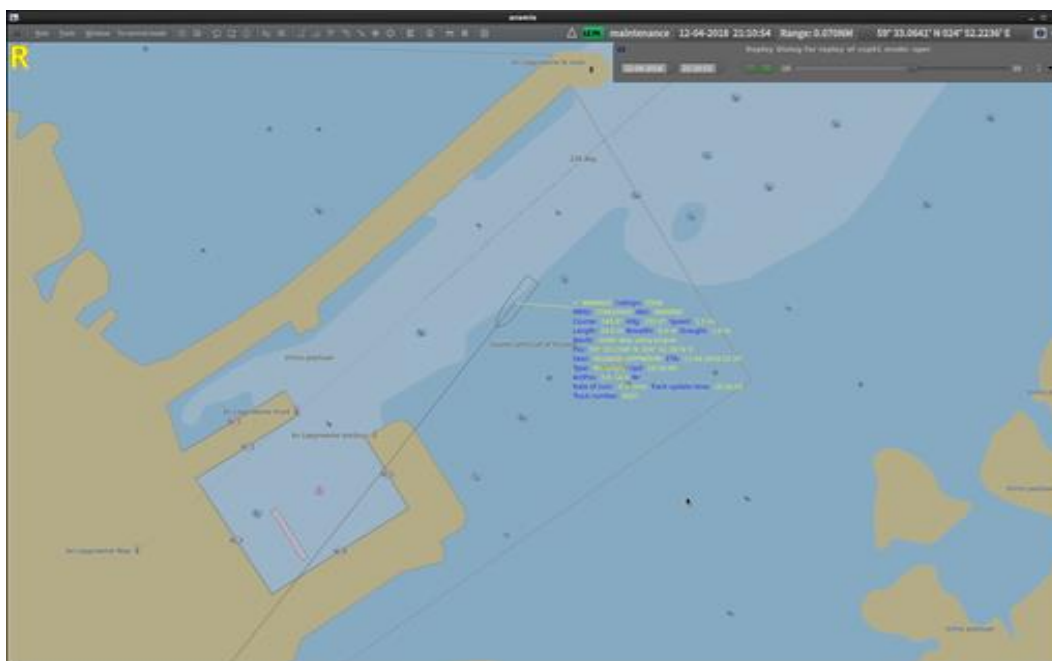
Foto 1.  
12.04.2018 kell 21.10,50 laeva madalikule sattumine vööriga.

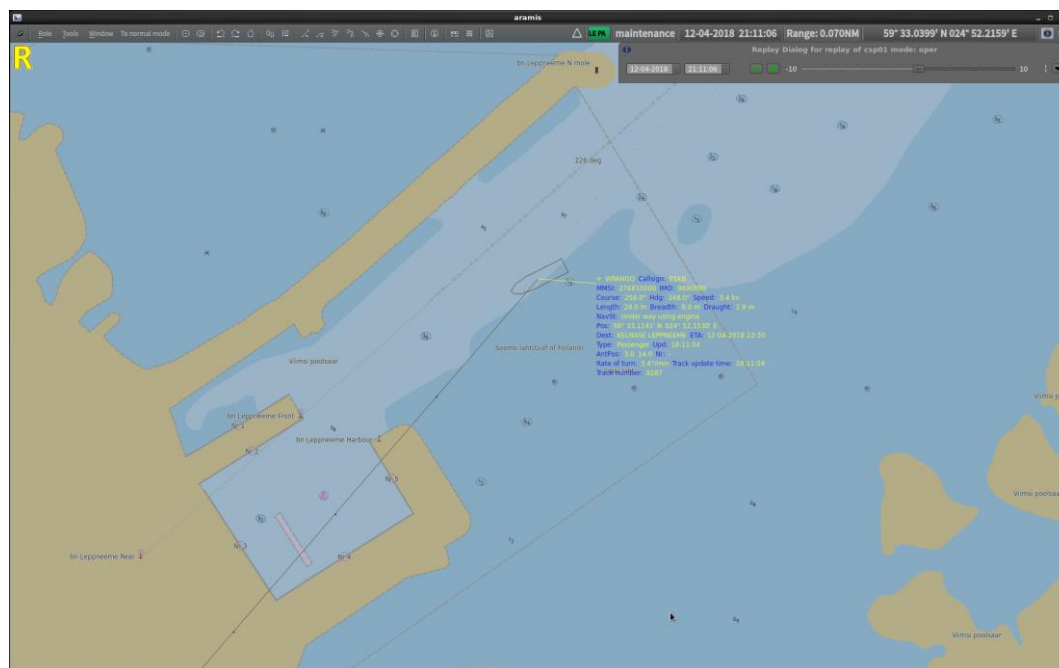
Foto 2.

12.04.2018 kell 21.11.06 laeva madalikule sattumine ahtriga ja madalikult vabanemine

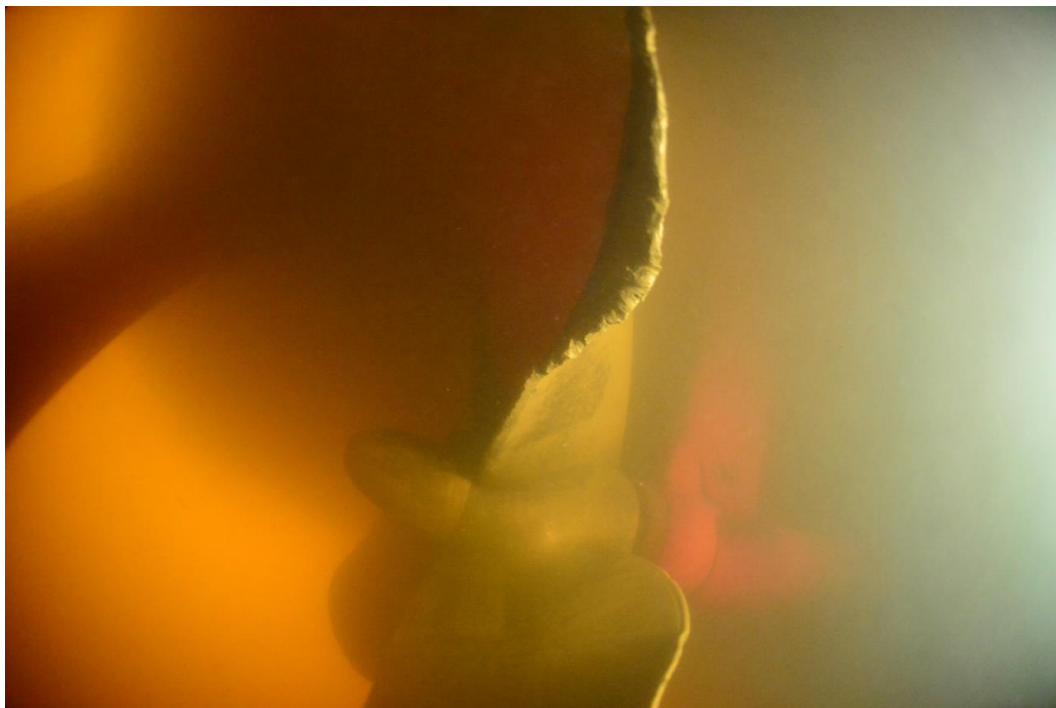
Sõukruvi servad on mõlemal pardal muljutud ja 3-5 cm löögi jälgedega. Labade servad on väändunud, kuid metalli tükke väljas ei ole. Labade rummu metallis pragusid ei avastatud. Võllidel ja tugijalgadel puutejälgi ei avastatud. Mutrikaitised on korras ja stopperdatud. Võllikaitised korras. Rooli lehtedel vigastusi ei leitud. Põtkuri ja kingstoni restid paigal ja ilma vigastusteta ning pardakiilud ilma vigastusteta.

Foto 3.  
Laeva vasaku sõukruvi vigastus.

Sõukruvid vahetati AS Kihnu Veeteede poolt (allveetööde kokkuvõte 15.05.2018, lisa 16).

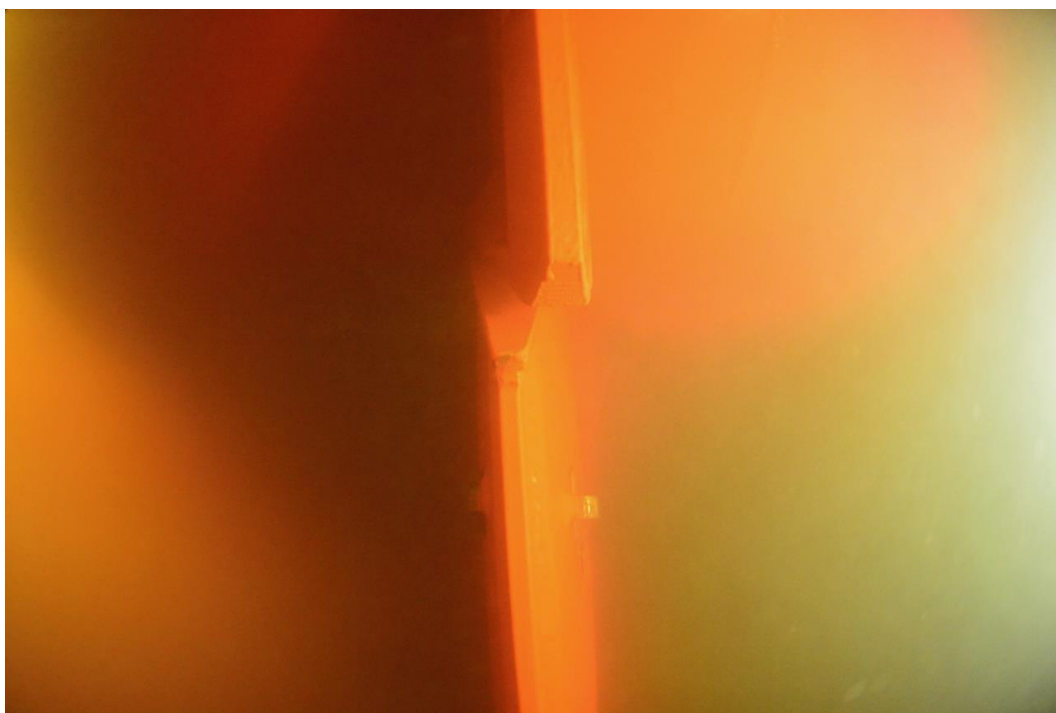
Mõlemad roolilehed on pikitasapinnast nihkunud vasakule. Parema rooli leht ca 2°, vasaku rooli leht ca 4°, mille nihe ei ületa lubatud piire 9 (laeva ehitusjärelevalve - Vene Mereregistri norm 5°). Nimetatud nihe on varajasem, mis saadi rooliseadme vigastamisel 16.03.2018 sõidul rasketes jääoludes (VA laeva ülevaatus akt 17.03.2018, lisa nr 14).

Foto 4.  
Laeva vasaku roolilehe asend, kui rooli näit on null
