## Kukruse-Jõhvi I settebasseini reostusallika uuring

Töö nimetus: Kukruse-Jõhvi I settebasseini reostusallika uuring

Töö number: 20005

Maves OÜ

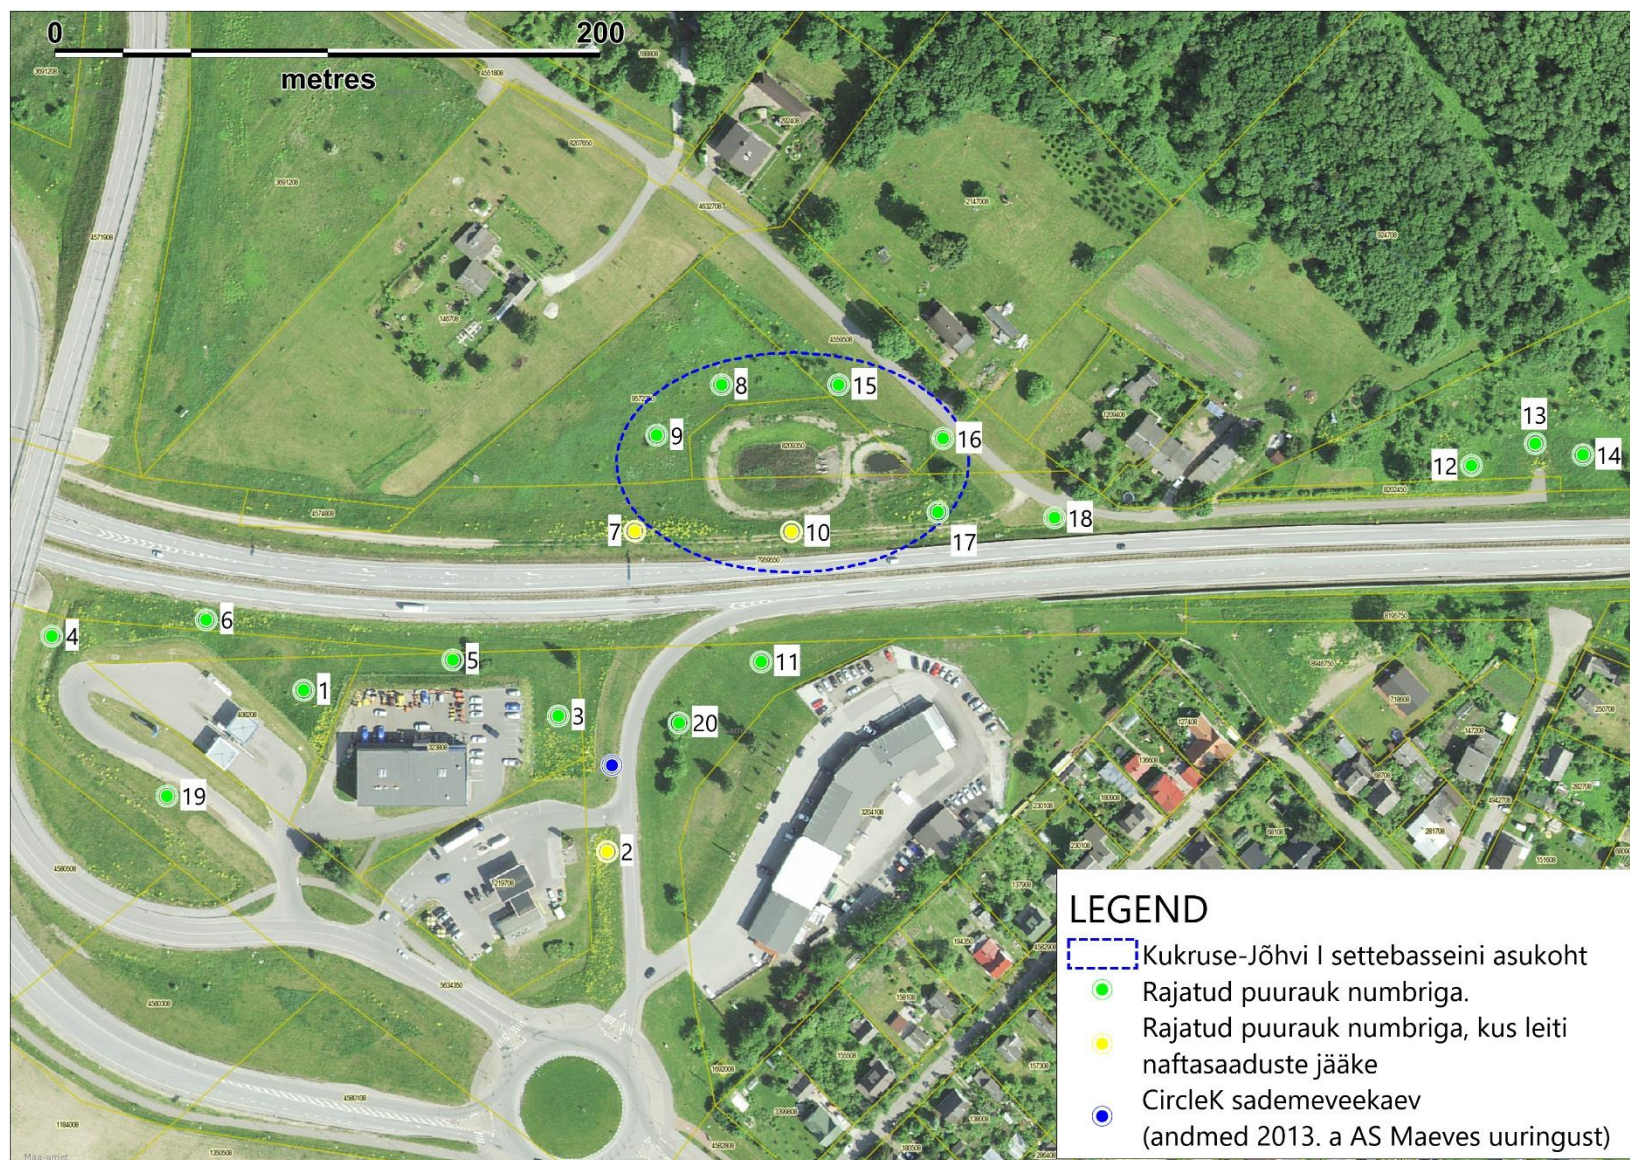
Joonis 3. Uuringuala plaan. Aluskaart: Maa-amet.

Reostusuuring viidi läbi 11.09.2020 a, mille käigus rajati settebasseini ümbrusesse 20 puurauku sügavusega 0,8 m. Puuraukude orienteeruvad asukohad valiti välja enne välitöid ja need kooskõlastati tellijaga. Puuraukude asukohtade valikul arvestati võimalike reostusobjektidega, mis jäid settebasseinile lähemale kui 350 m. Rajatud puuraukude asukohad on toodud joonisel 3.

Labori analüüsitulemuste põhjal selgus, et kokku võetud 40-st pinnaseproovist ei ületanud mitte ükski analüüsitud ohtlike ainete sisaldus vastavat elumaa või tööstusmaa piirarvu<sup>6</sup>. Sihtarvu ületas vaid naftasaaduste sisaldus ja seda 4-s pinnaseproovis (PA-2, proov 0,7 m sügavuselt; PA-7, proov 0,3 m sügavuselt; PA-10, nii 0,3 m kui ka 0,7 m sügavuselt).

**Väljastada ei saa, et pinnasereostus võib esineda maapinna sügavamates kihtides, mistõttu on otstarbekas kontrollida reostuse olemasolu Circle K sademevee kanalisatsiooni ümbruses suunaga Tallinn-Peterburi maantee poole ja ka vahetult settebasseini lõuna küljele.** Puuraugud tuleks rajada kuni aluspõhja lubjakivini, et hinnata reostuse olemasolu ka sademevee drenaažitorude paiknemissügavusel ja selle ümbruse pinnasekihtides.
