**KUKRUSE-JÕHVI JA KROODI SETTEBASSEINIDE SEIRE**  
**AS MAVES ja AS Kobras töö nr: 14033**

**2014**

Maanteeamet  
Tallinn 2014

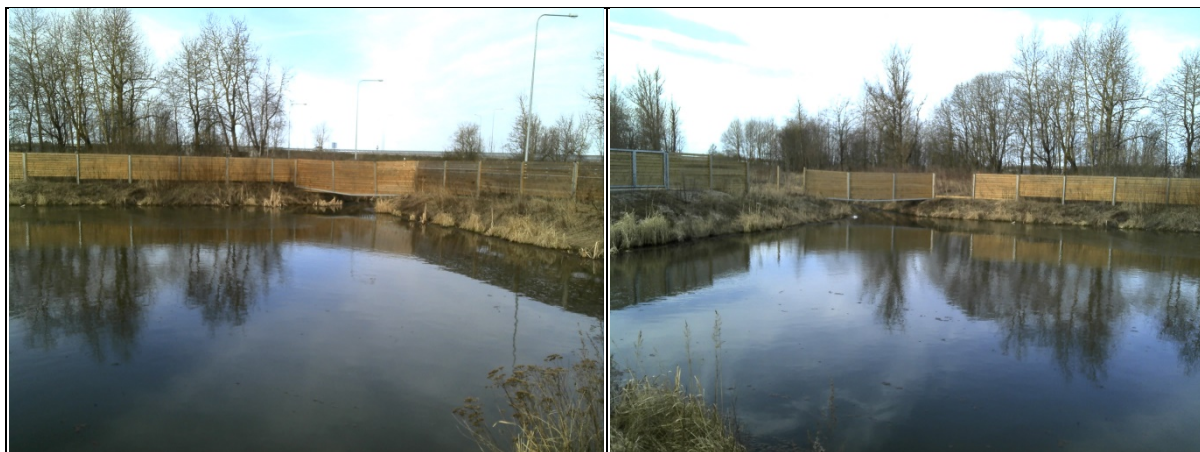
**Foto 1** Pildistatud õli-liivapüüdurist väljavoolu kohalt: vasakul loodepoolse sissevoolava kraavi suunal, paremal edelapoolt sissevoolava kraavi suunas 9.04.2014.

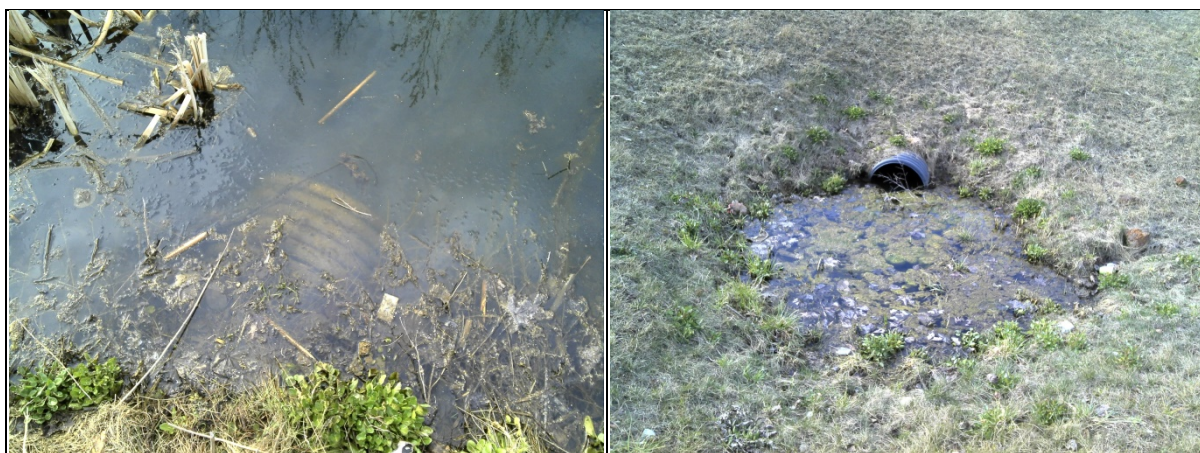
Õli-liivapüüdurist loodepool paiknevasse kraavi koguneb vesi ka põhjapoolse ringtee piirkonnast. Õli-liivapüüduri loodepoolsesse kraavi põhja poolt sisenev truup ringtee juures on uputatud (foto 2 vasakpoolne pilt) ja sissevool truupi oli poolenisti vett täis. Selle maanteealusesse truupi sissevoolu ees on näha väike veega täitunud lohk (foto 2 parempoolne), veevoolu toimub sealt vaid väga suurte paduvihmadega.

**Foto 2** Vasakul uputatud truubisuue õli-liivapüüdurist põhjapool paiknevas kraavis, paremal väike lohk truupi sissevoolul, kuhu kogunevad veed õli-liivapüüdurist põhjapool ringtee piirkonnast

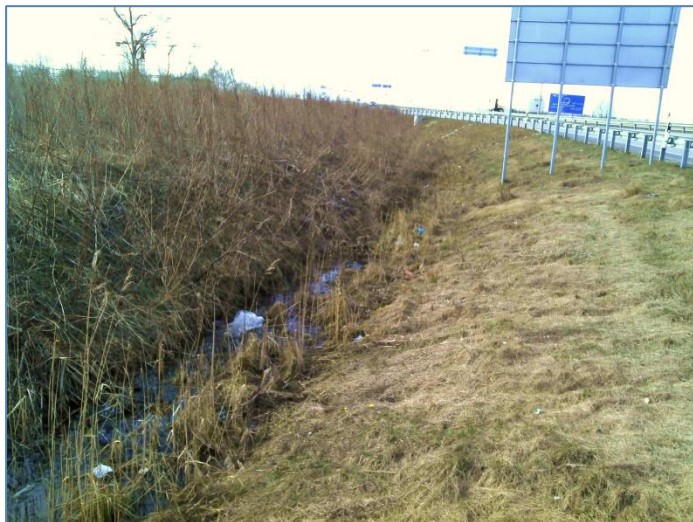
Õli-liivapüüdurist loode poolt sisenevas kraavis oli vesi selge, läbipaistev. Kraavi nõlvad on kohati tee peal kogunenud sademeteveest ära uhutud (väikesed vagumused teepoolisel kaldal). Ülesvoolu 95 m kaugusel lääne pool tiiki suubumisest hakkab vee sügavus kraavis vähenema ja taimestikuna lisandub hundinui. Ülesvoolu ca 200 m loodepoolse kraavi suubumiskohast õli-liivapüüdurisse, lõpeb vesi ja algab kuiv kraav (9.04.2014. a). Vesi oli kõikjal visuaalselt puhas, (foto 3).

**Foto 3 Loodepoolse kraavi veevoolu algus**

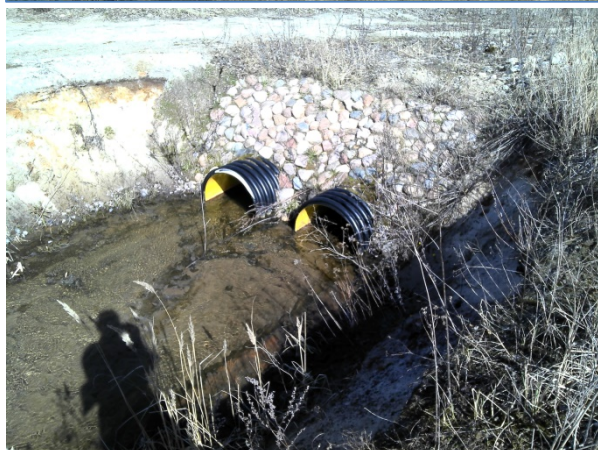
Suubumiskohast õli-liivapüüdurisse ülesvoolu 130 m on edelapoolsel kraavil kaks truupi (vaata joonis 1 ja foto 4), mille suudmed on puhtad, vesi oli selge ja läbipaistev.

**Foto 4 Õli-liivapüüdurisse edela poolt suubuval kraavil paikneva kaksiktruubi truubi sissevool, vesi selge ja läbipaistev**

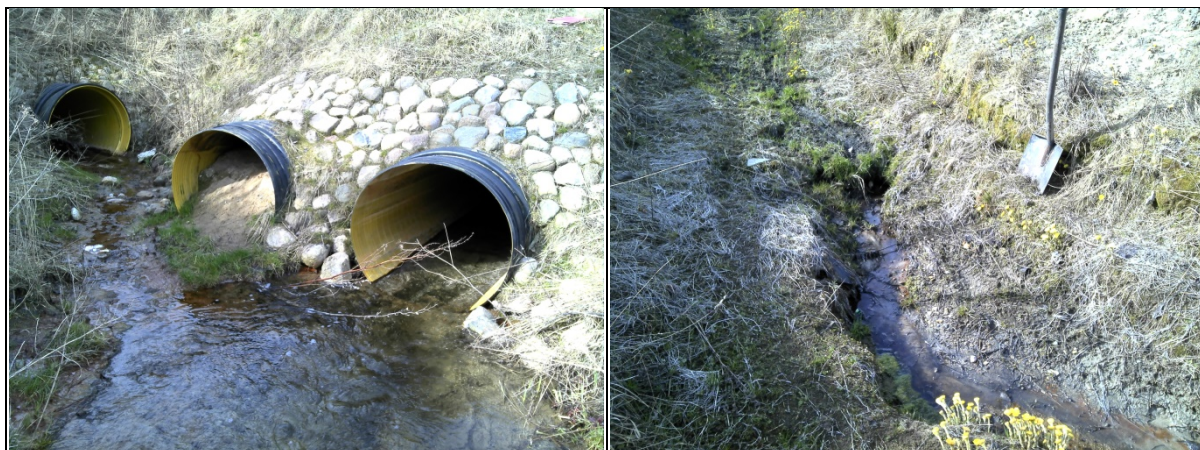
Põhjaranna tee alt siseneb õli-liivapüüdurisse voolavasse edelapoolsesse kraavi kaks truupi (foto 5, vasak pilt, paiknemine on joonisel 2), millest lõunapoolne on kinni (liiva täis). Põhja-poolsest truubist kraavi suubuv vesi on selge, läbipaistev (veel on tuntav nõrk reoveele ise-loomulik hais). Kraavi kalda ääres on veepinnal värviline kile, mis on tõenäoliselt rauakile (ki-le pragunemise järgi). Kraavi kaldail on pruun sete (raud, pole naftasaadus).

Fotol 5 olev vasakpoolseim üksiktruup toob vee teeäärsest kraavist naftabaasi ja Põhjaranna tee vahel. Vesi lakkab kraavis 70m kaugusel truubist (foto 5 parempoolne pilt). Vesi on pu-has, selge, rauakilega kraavi kaldail. Naftabaasi poolt kraavi sisenevaid torusid polnud näha.

**Foto 5 Põhjaranna tee alt edelapoolsesse kraavi suubuvad truubid. Vasakpoolsem truup on sissevool kraavist, mis algab raudtee kõrvalt naftabaasi tagant, (ca 200m kaugusel truubist veevool praktiliselt lakkab, parempoolisel pildil).**

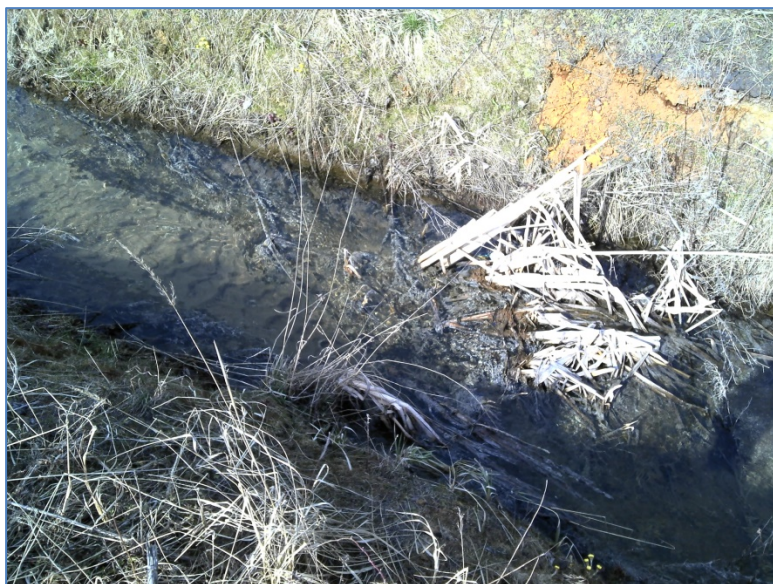
Lääne pool Põhjaranna teed 55 m kraavi kaugusel ülesvoolu suubumisest Põhjaranna tee alusesse kaksiktruupi oli kraavis näha juba taimestikule kinnitunud hall kirme (vaata foto 6) ja tuntav oli reovee hais.

**Foto 6 Näha on taimestikule kinnitunud hall kirme, mis on iseloomulik suure toitaine sisaldusega heitveele 9.04.2014**

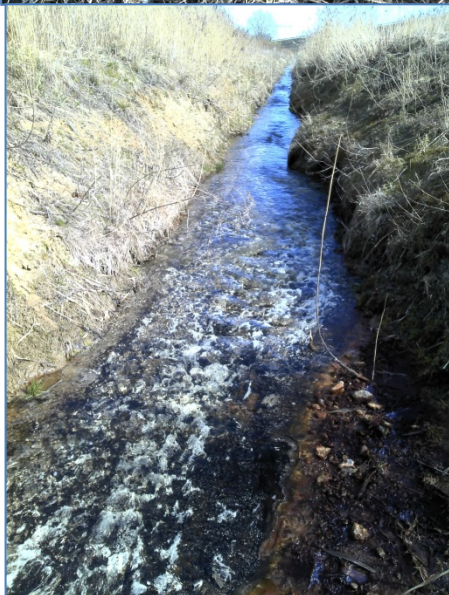
Peterburi maanteega rööbiti kulgava raudtee alt väljuvate truupide väljavoolu otsade ees ja kraavis on kun i 10 m ulatuses sama hall kirme (foto 6), mis on näha ka fotol 5. Hall bakterite või vetikate kirme on kinni jäänud taimestikule ja osaliselt sadestunud ka kraavi põhjale. Veel on tuntav reoveele iseloomulik hais.

**Foto 7 Raudtee alt väljuvatest truupidest algav kirdesse Põhjaranna tee poole suunduv kraav 9.04.2014**

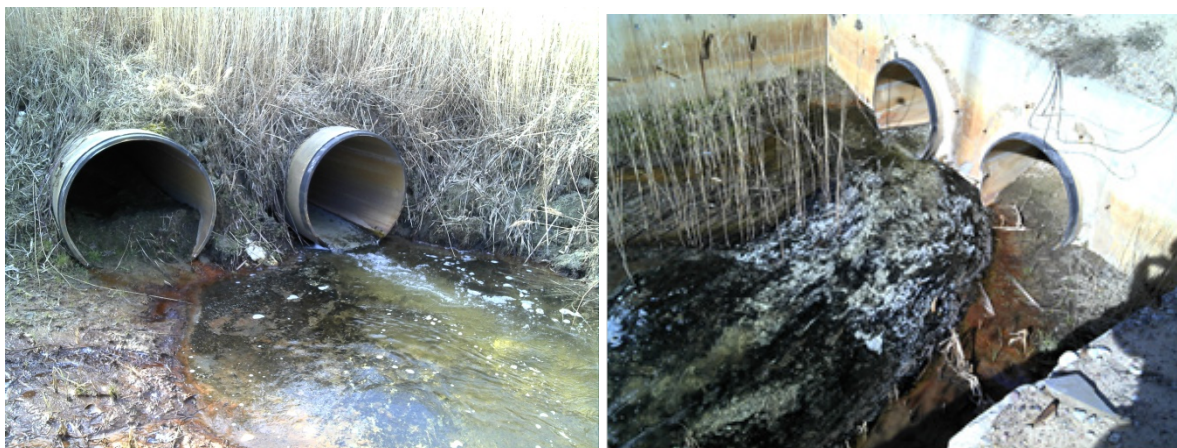
Raudteealuse truubi idapoolne toru on liiva täis, läänepoolne töötab (foto 8), truubi juures kraavi põhjas on hall sete, vesi haiseb. Ka raudtee alla suubuva truupide sissevoolu otste ees kraavipõhjas ja taimestikul hall kirme.

**Foto 8 Raudtee aluse kaksiktruubi väljavool (vasakul) ja sissevool (paremal) 9.04.2014**

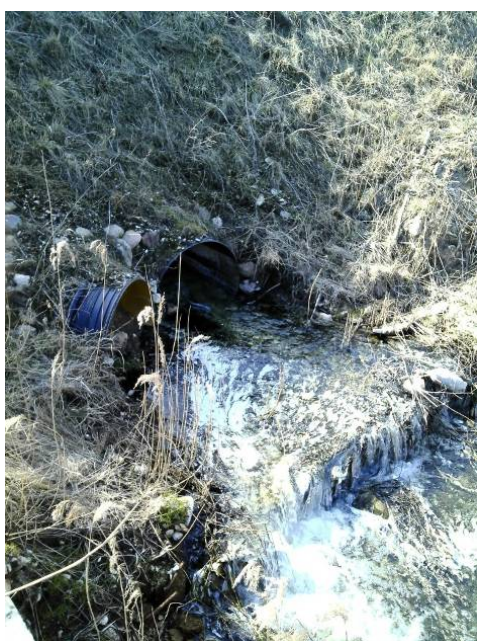
Peterburi tee alla on rajatud kaksiktruup (foto 9), millest läänepoolne töötab, idapoolne oli liiva täis. Vee- ja taimestikul ja kraavi põhjas oli hall kirme. Voolav vesi oli visuaalselt puhas, läbipaistev. Vesi haises solgivee järgi.

**Foto 9 Peterburi maantee alt väljuvad truubid 9.04.2014**

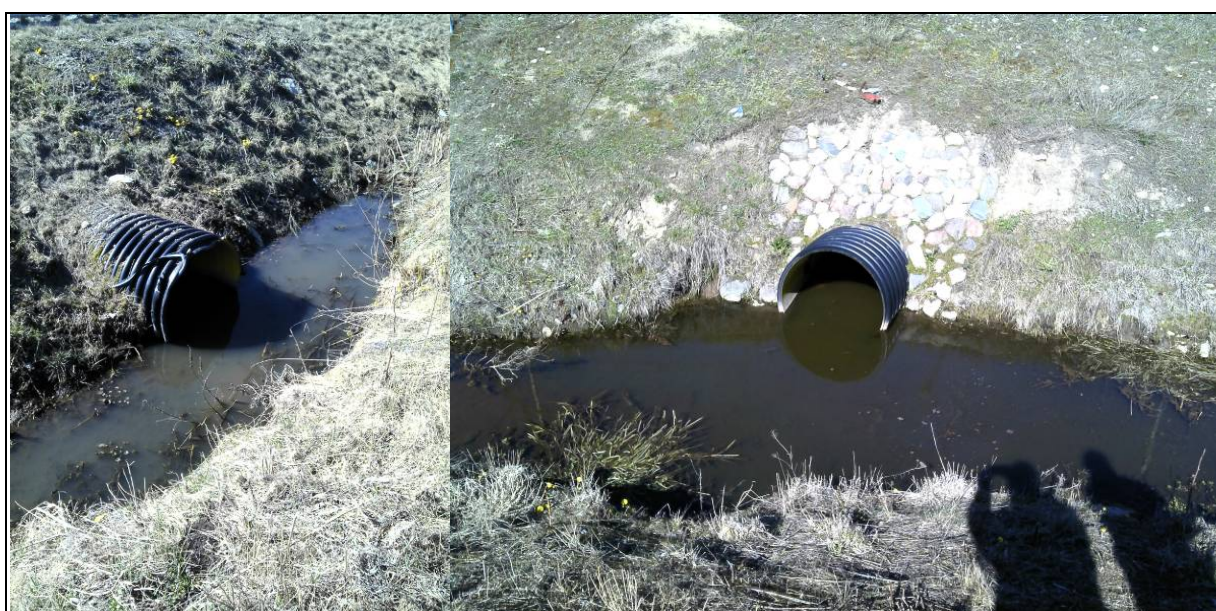
**Foto 10 Peterburi teest lõunas olevate kogujateede truubid (vasakul sissevool, paremal väljavool)**

Teeäärne kraav oli seal kuiv, v.a edelaosas väike lõik, kus kogujatee alla on rajatud truup (foto 10) ja mille kaudu vesi voolab kogujateest lõunapoolsesse kraavi (siit saab alguse õli-liivapüüduri edelapoolne kraav). Ülevaatuse ajal (9.04.2014) polnud veevool truupi (foto 10) sisenemisel silmaga nähtav.

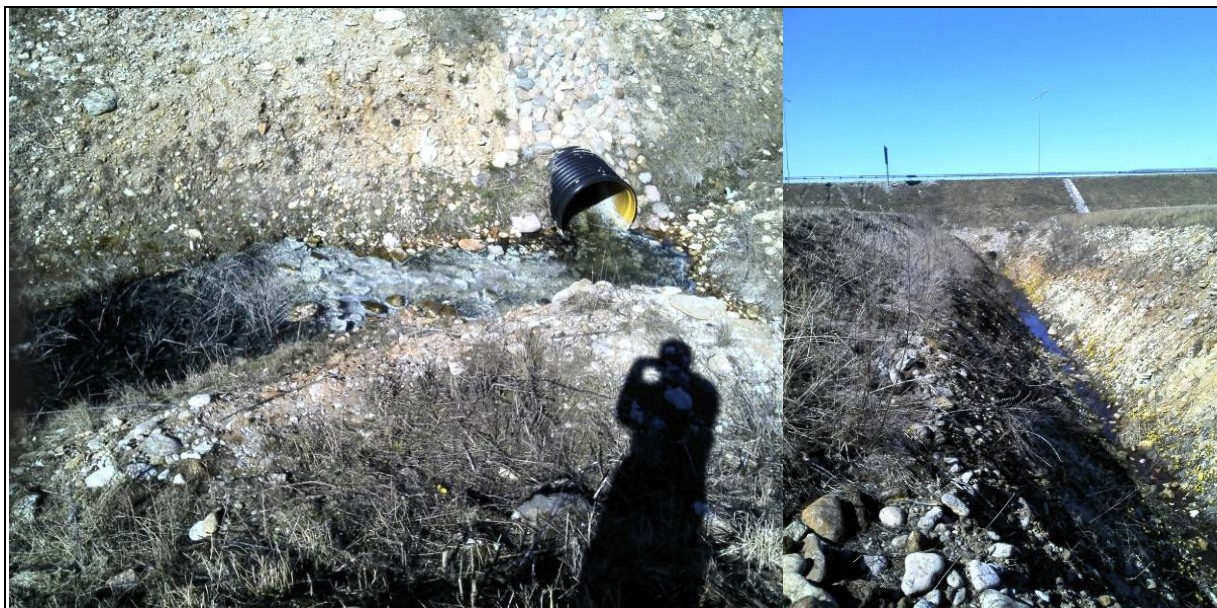
Vesi kraavis haies 2014 kevadise ülevaatusel ajal reovee järgi. Sarnast halli hõljumit oli näha kraavis ülesvoolu teisteski kohtades, kus veevool kohtab mingit takistust. Kogujateest lõunapool paiknevasse kraavi suubub ka kagust tulev kraav (foto 11 parempoolne pilt 9.04.2014), kuid selle veevool oli minimaalne. Sealt nähtavat reostust, nagu kogujatee äärses kraavis näha oli, juurde ei tule.

**Foto 11 Vasakul kogujateest lõunapool kraavivee suubumine truupi, mis väljub enne Peterburi teeäärset raudteed. Paremal kagu suunast tulev valdavalt kuiv kraav (taga lõunapoolse kogujakraavi kraavivee suubumine truupi)**

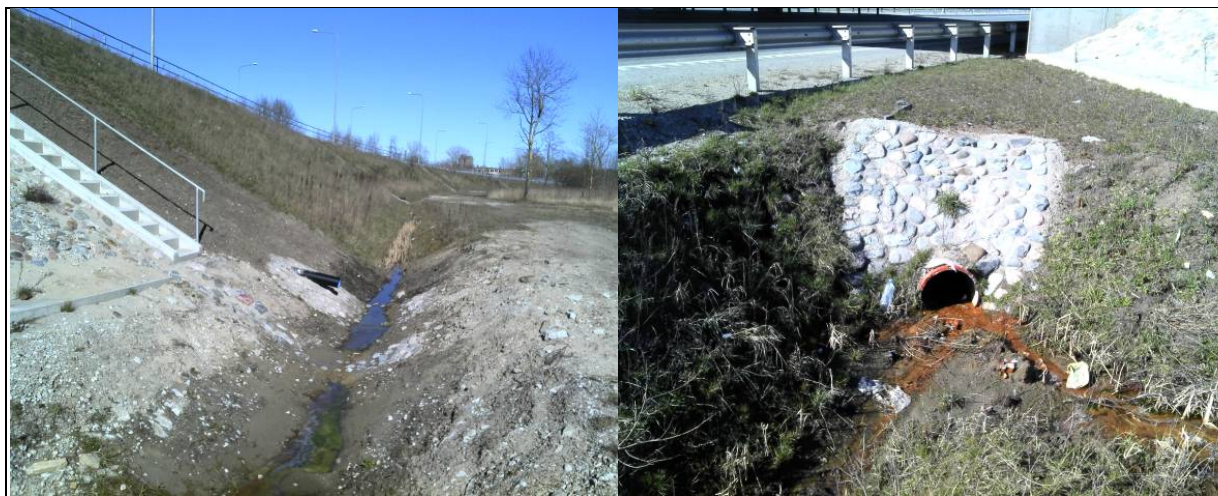
**Foto 12 Läänepoolse kraavi kogujatee kraav viadukti juures ja kogujatee alt läbiviidud truup ja sinna siseneva kraavi rauarikas vesi**

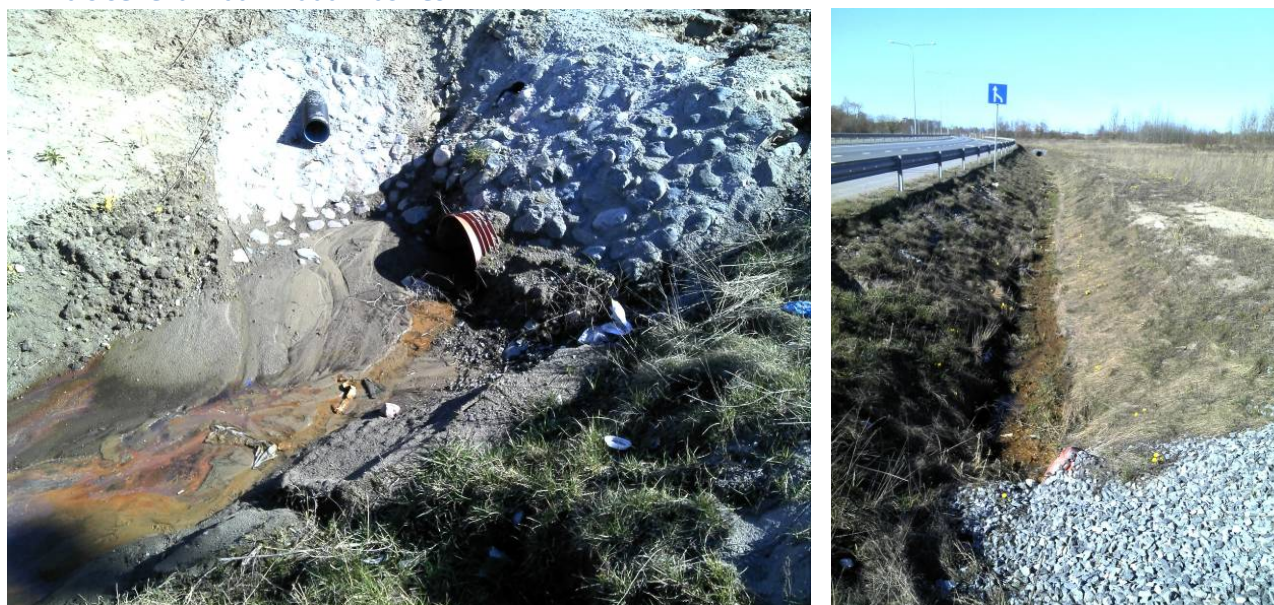
**Foto 13 Vasakul põhjasuunas väljaulatuva truubi ots ja tee pealt kogutava sademeveedrenaaži toruots (väiksem). Tuubist väljuv rauarikas vesi suundub kraavis põhja suunas ja suubub kauguses nähtavasse järgmisse truupi**

Fotol 13 nähtav kraavivesi oli puhas ja ei haisnud, kuid sõltuvalt liivpinnasest, millesse on kraavid rajatud, oli väga rauarikas. Vesi liigub kraavis põhjasuunas.

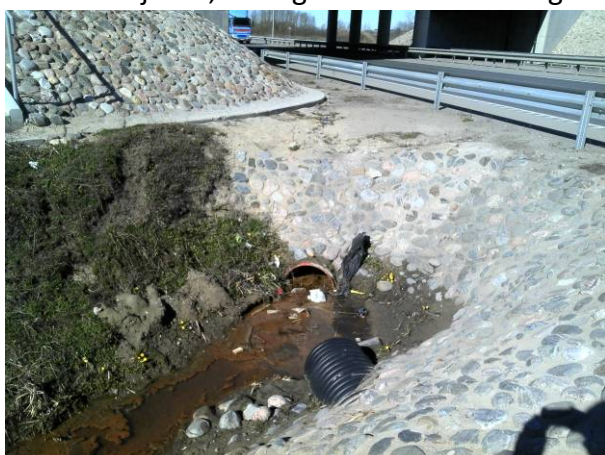
**Foto 14 Peterburi teelt Muugale suunduvast Põhjaranna teest läänepoolse kuivenduskraav suubumine kogujatee viadukti alla**

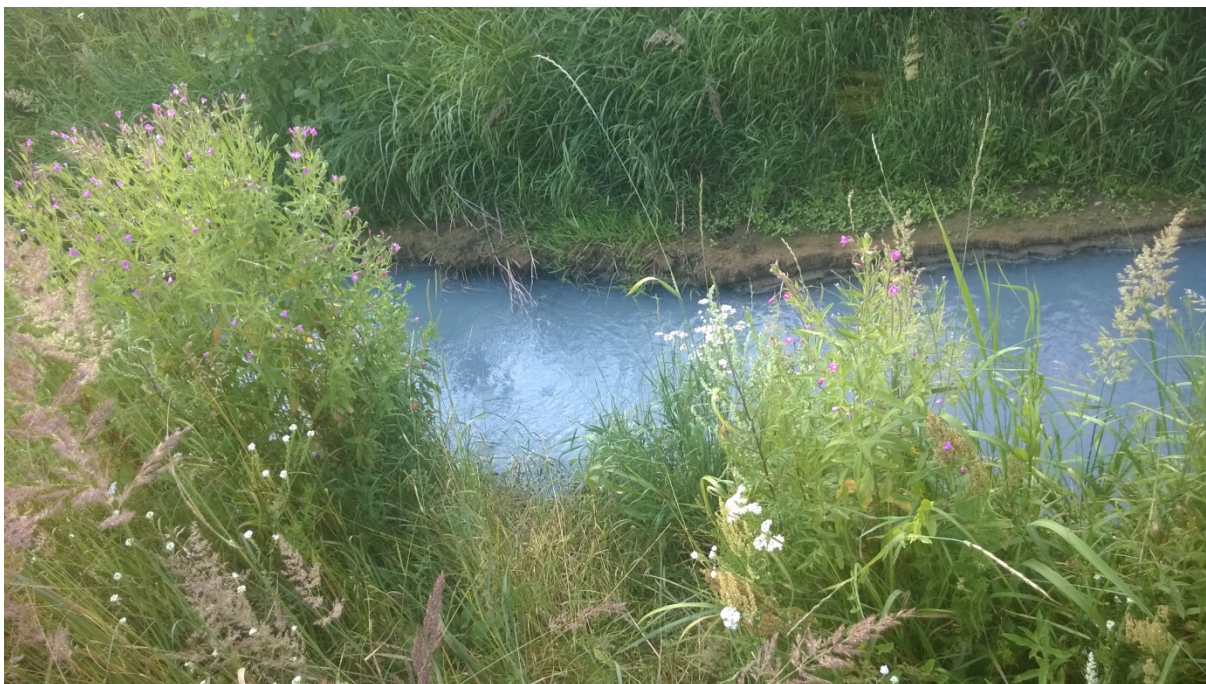
Kroodi õli-liivapüüdurisse sisenev vesi oli halli värvusega ja reoveele iseloomuliku lõhnaga.

**Foto 16 Kroodi õli-liivapüüdurisse sisenev vesi 28.07.2014**

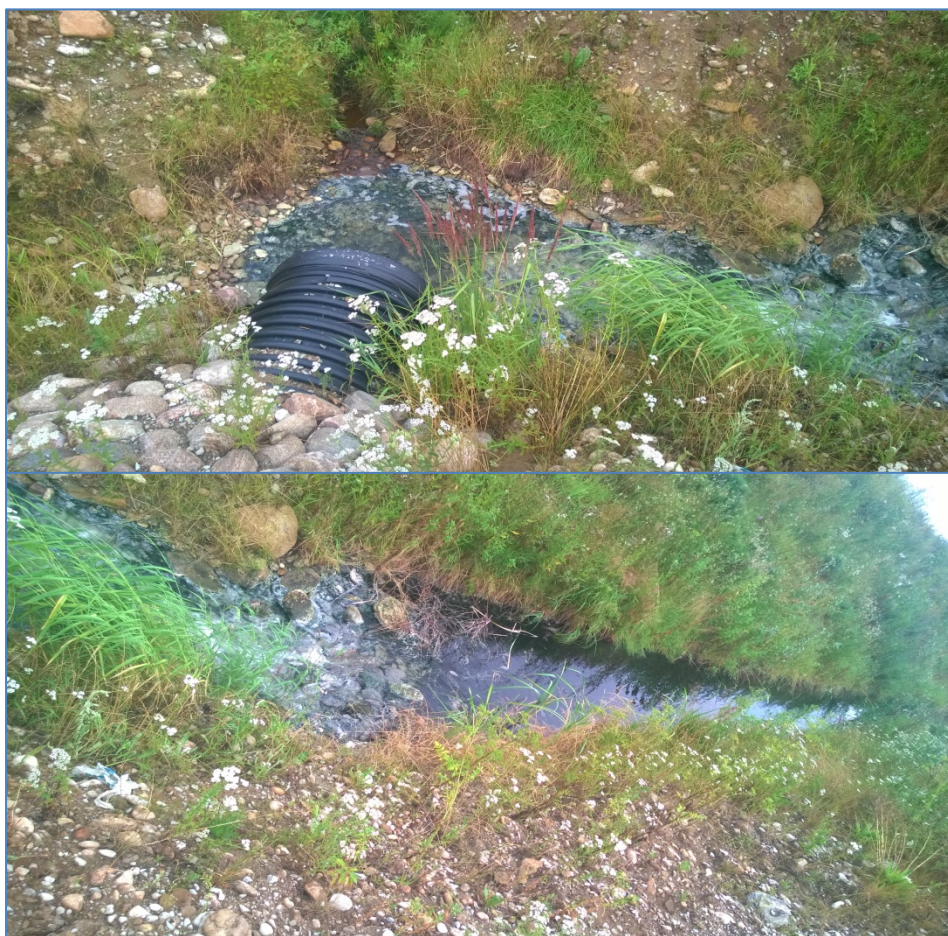
Kroodi õli-liivapüüdurisse edelapoolse sissevoolukraavi vesi oli ülesvoolu liikudes halli värvusega kuni lõuna pool Peterburi teed oleva kogujateede kraavivõrgu vee sisenemiseni (foto 17) Peterburi tee alusesse truupi (uuringupunktideni 4 ja 6, joonisel 7).

**Foto 17 Lõuna pool Peterburi teed oleva kogujateede kraavivõrgu vee sisenemine Peterburi tee alusesse truupi**

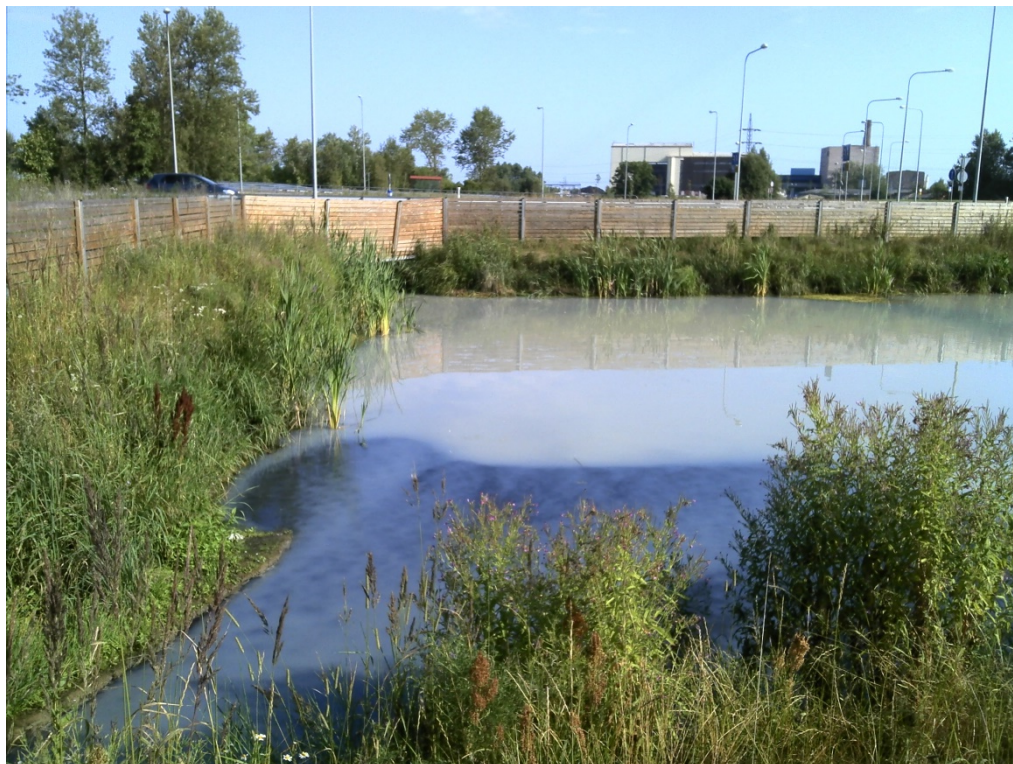
Vihmade järgselt Kroodi õli-liivapüüdur ja selle kraavisüsteemi vee hall värvus ja ebameeldiv reoveelõhn ei olnud vähenenud, õli-liivapüüdurisse oli kandunud juurde silmnähtav kogus liiva.

Foto 18 Kroodi õli-liivapüüdur 07.08.2014, näha on juuli lõpus sadudega lisandunud liiv

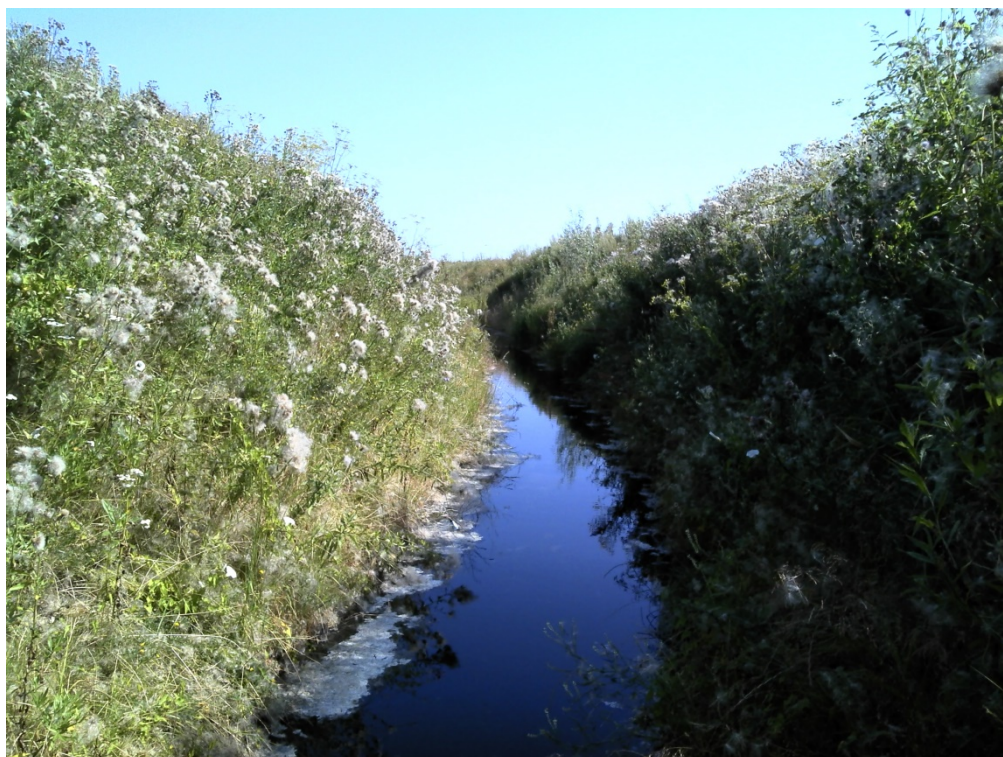
Foto 19 Joonisel 7 toodud uuringupunktide 5 ja 6 vahel vees halli värvust 07.08.2014 ei esinenud

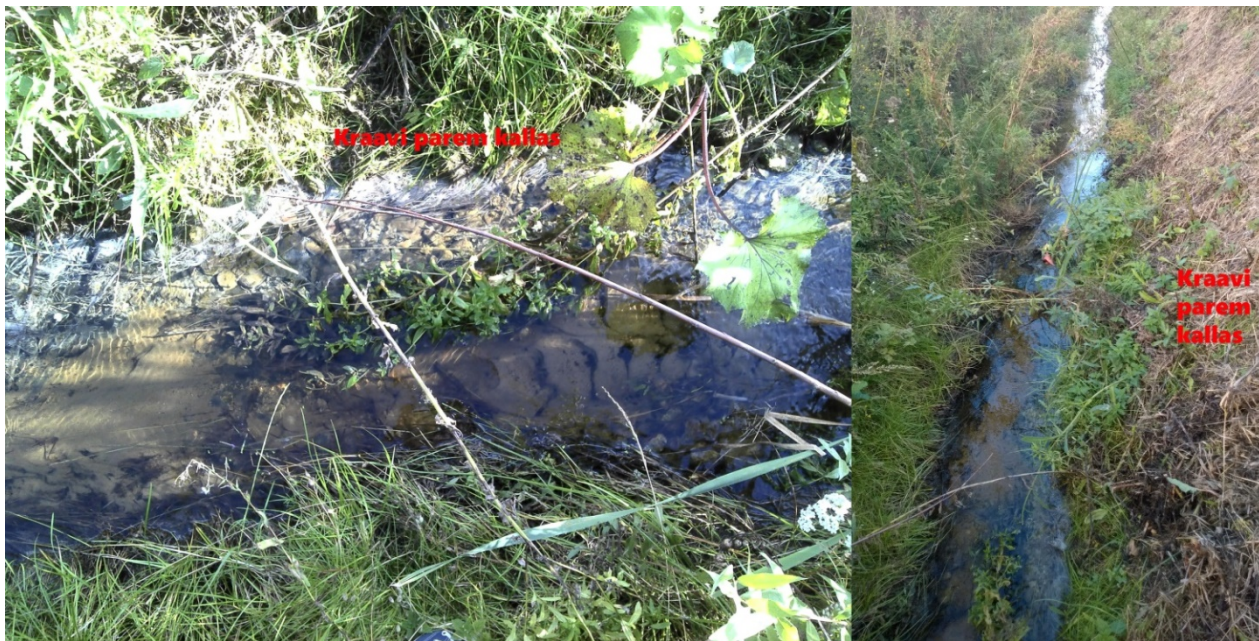
Augustis 2014 täheldati joonisel 8 näidatud kraavivoolu alguskohast uuringupunktini 6 halli kirmega kaetud taimestiku esinemist eeskätt kraavi paremal kaldal (teest vastaskaldal, vaata foto 20). 01.10.2014 sondeeriti 2012 aastal täheldatud õõtsuvat turba/mudaala, musta värvi anaeroobsele keskkonnale viitava lõhnaga turba/muda segu oli kokku ca 2.5 m. Pinnasel reostustunnuseid ei täheldatud.

**Foto 20 Veevoolu alguse juures oli kraavi paremal kaldal taimestik halli kirmega 28.08.2014**

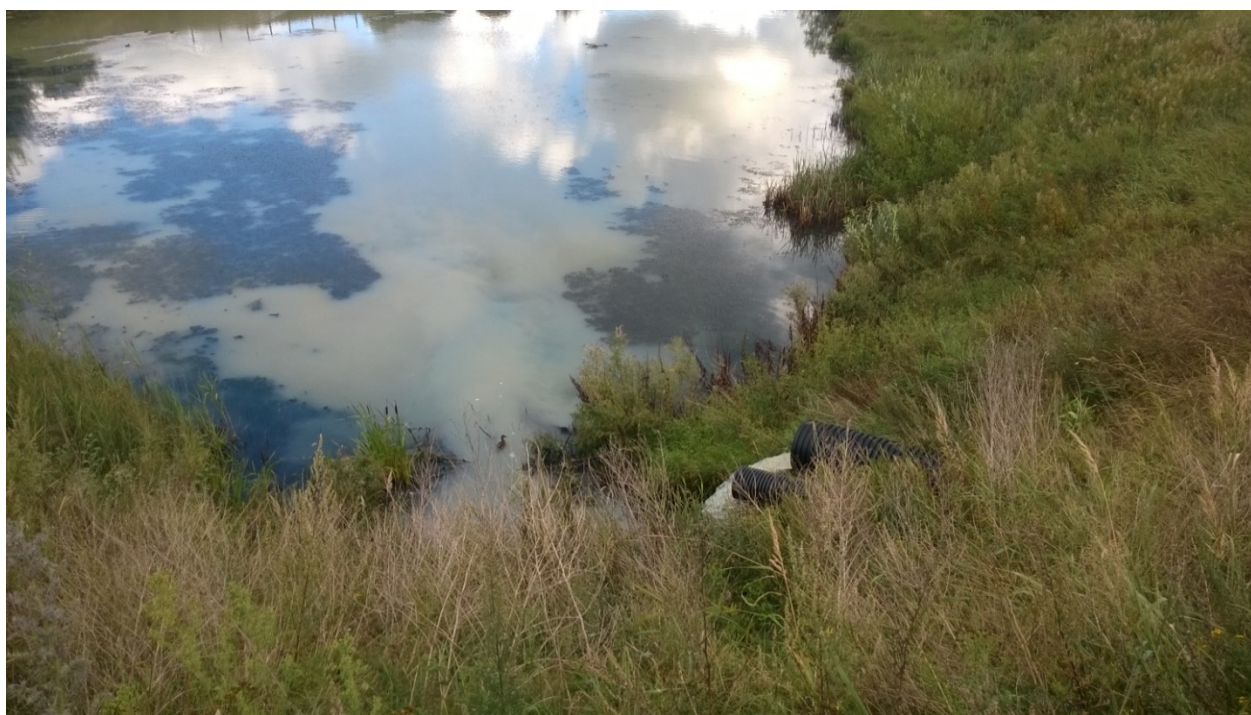
Suvisel ajal põhjustas Kroodi õli-liivapüüdu halli värvusega vesi Kroodi ojas vee värvumise halliks (foto 21) ja ebameeldiva lõhna.

**Foto 21 Kroodi õli-liivapüüdu väljalask Kroodi ojas 28.08.2014**

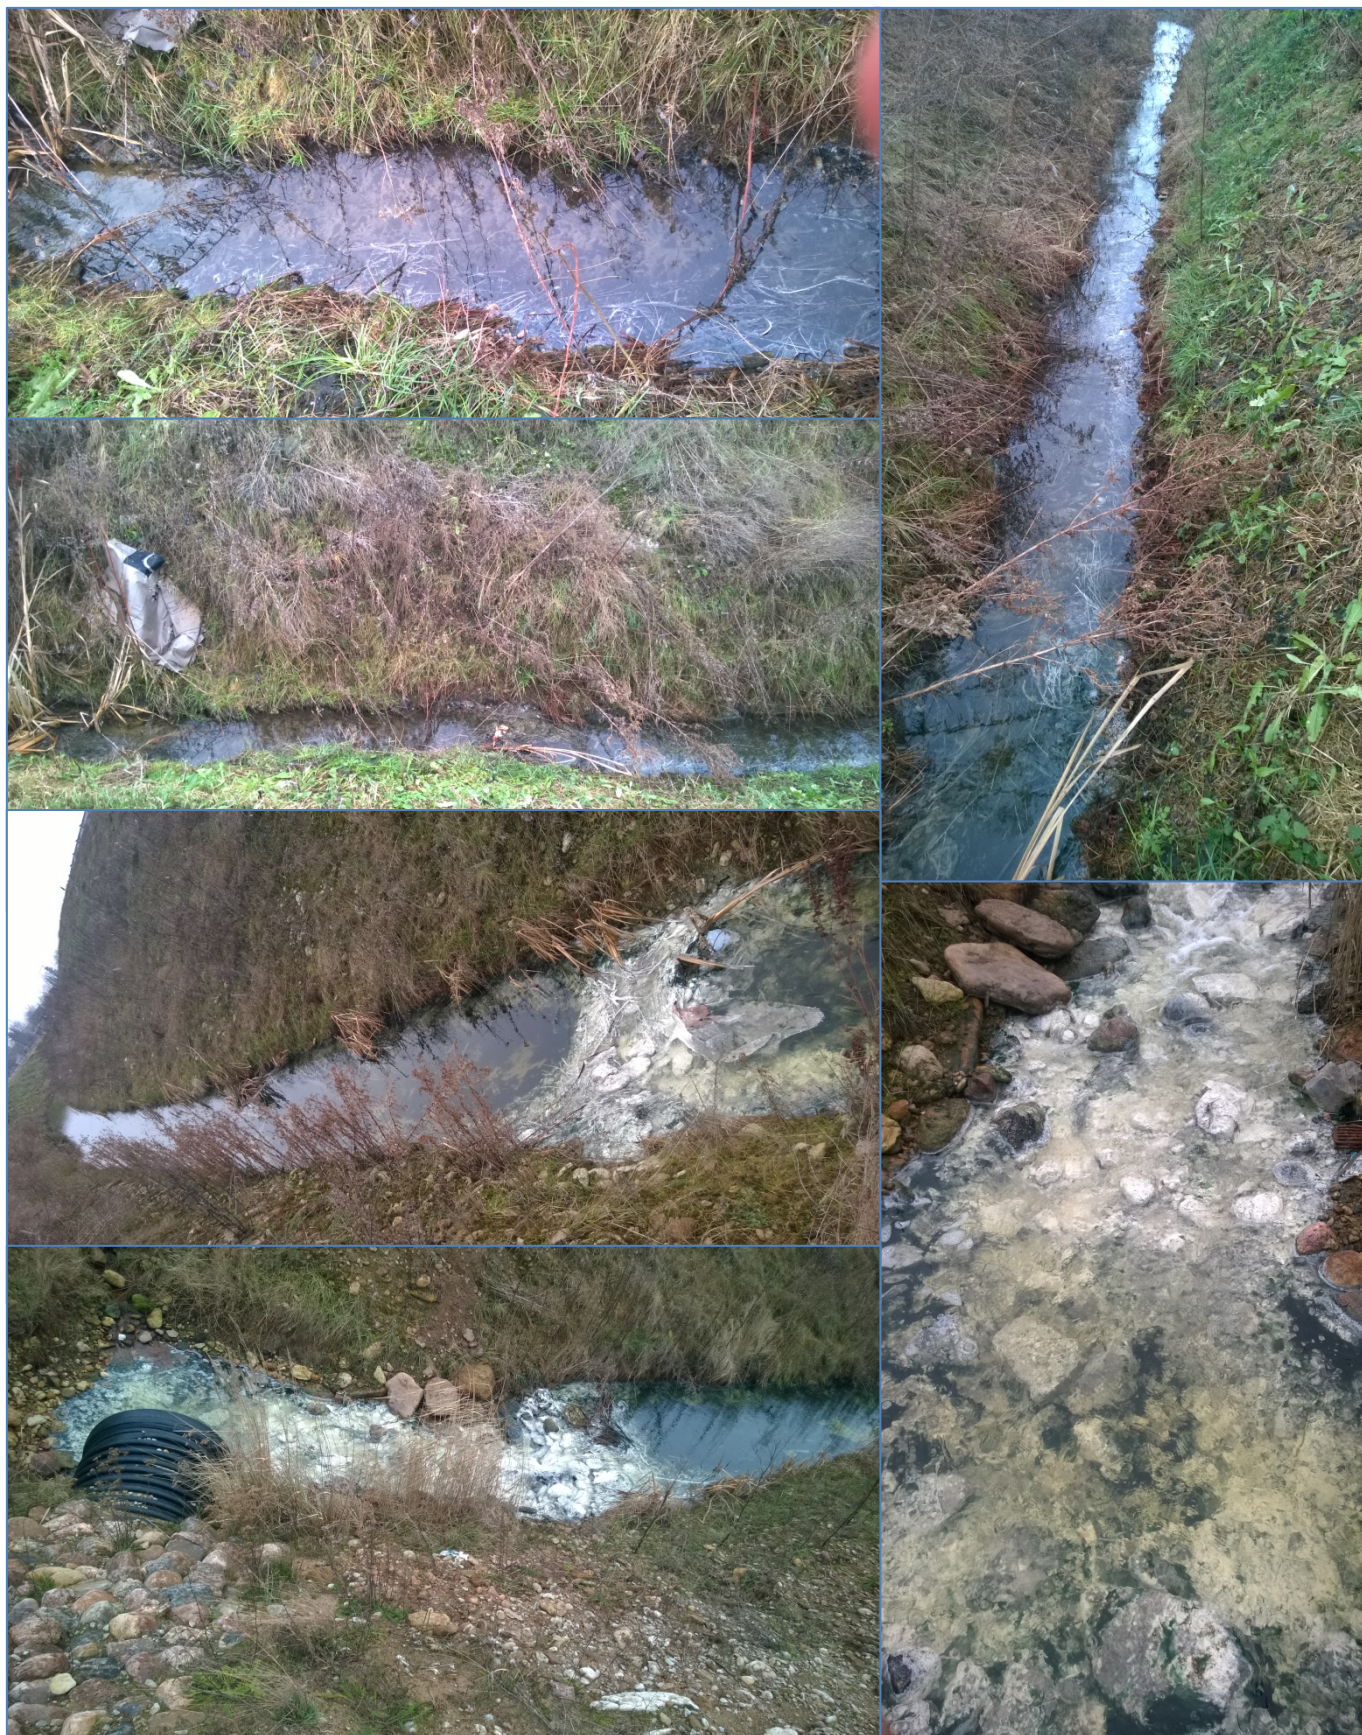
08.12.2014 tehtud Kroodi õli-liivapüüduuri süsteemi ülevaatusel oli ebameeldiv lõhn vaid nõrgalt tunda (tuuline). Võrreldes suvise ajaga oli hall kirme kraavide põhjas enam märgatav, vesi seevastu oli läbipaistev (vaata fotod 22 ja 23). See viitab asjaolule, et vee ebameeldiva lõhna ja värvuse põhjustab mikroorganismide tegevus.

Foto 22 Peterburi teest lõuna pool olevad kraavid 08.12.2014

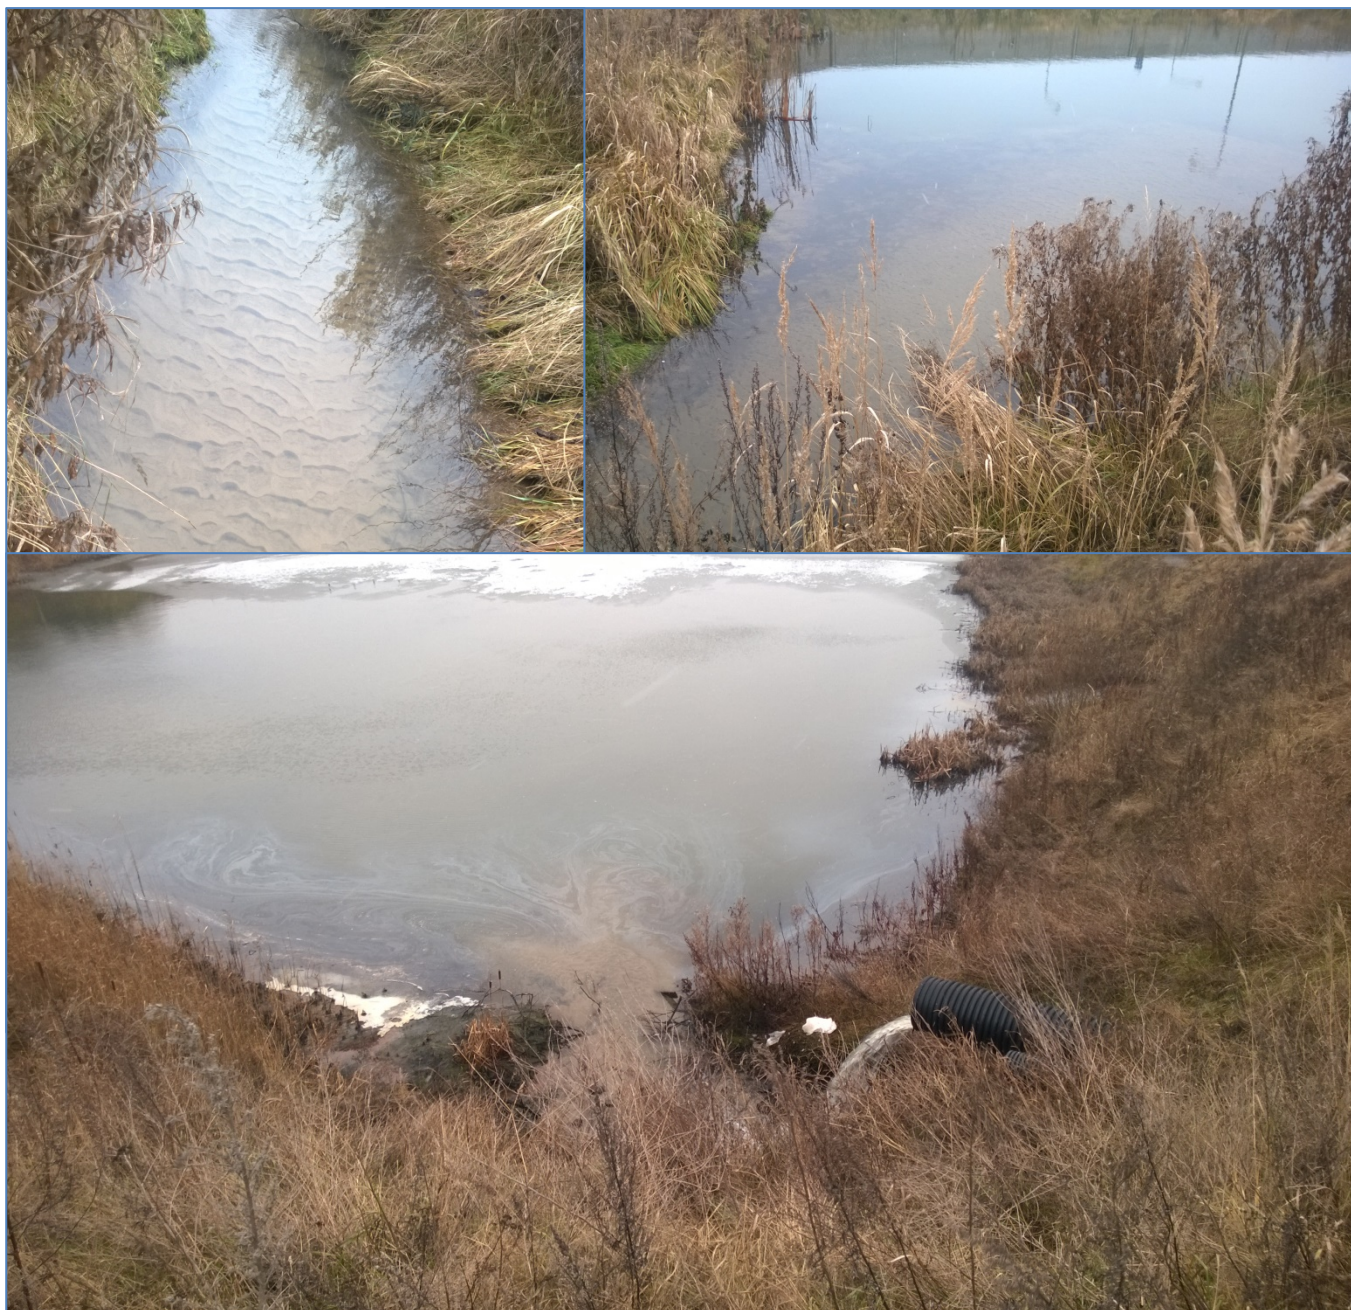
**Foto 23 Kroodi õli-liivapüüdurisee sisenev vesi oli läbipaistev, alumisel pildil on vesi vähem hägune ja paistab sissekantud liiv Kroodi oja ülemises tiigis (08.12.2014)**

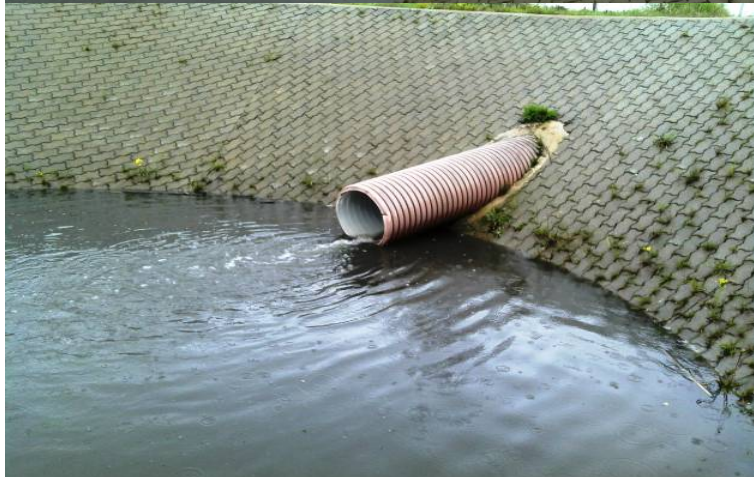
**Foto F4 Vee väljavool sademevee-süsteemist Jõhvi I õli-liivapüüdurisse (13.05.2014)**

Veeproov võeti settebasseini suubuva toru otsast ja pinnaseproov settebasseini sissevoolu toru otsa lähedalt (1 m raadiuses) basseini põhjasetteist. Veeproovi võtmise ajal oli õli-liivapüüdurisse sisenev vooluhulk 3/l s.

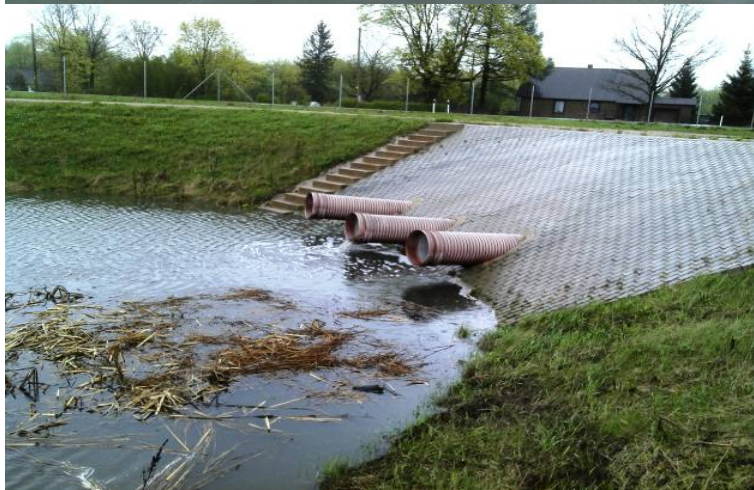
**Foto F5 Vee sissevool settebasseinist imbbasseini (13.05.2014)**

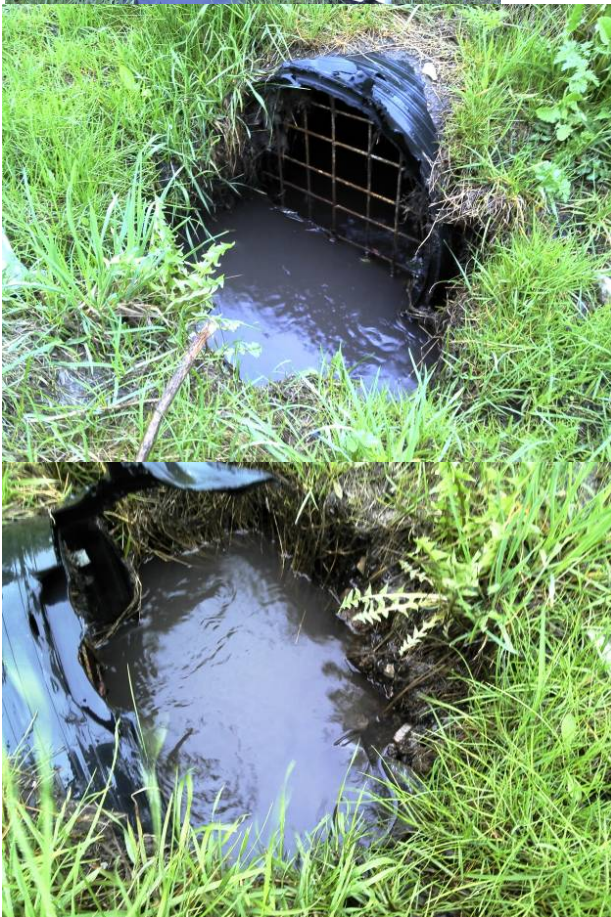
Maanteeäärne kraav on kuiv, kuid süvendatud lõik maanteel oleva sademeveekaevu 14 väljavoolutoru ja kraavist settebasseini poole suunduva toru juures oli vett täis (Fotod F6 ja F7) ja veevool oli suur.

Vaadeldav sademeveesüsteemi koht ei tööta ilmselt sellisel kujul kui algselt projektis kavandatud.

**Foto F7 Sademevee suubumine maanteeäärsest kraavist settebasseini I poole suunduvasse torusse on prahi sissekandumise vältimiseks tõkestatud võrega (13.05.2014)**
