**Liiklussõlmede sademevete kogumise ja  
osalise puhastamise uuring**  
Uuringuaruanne kahes köites  
Köide I  
AS MAVES töö nr: 12050

MAANTEEAMET

Tallinn 2013

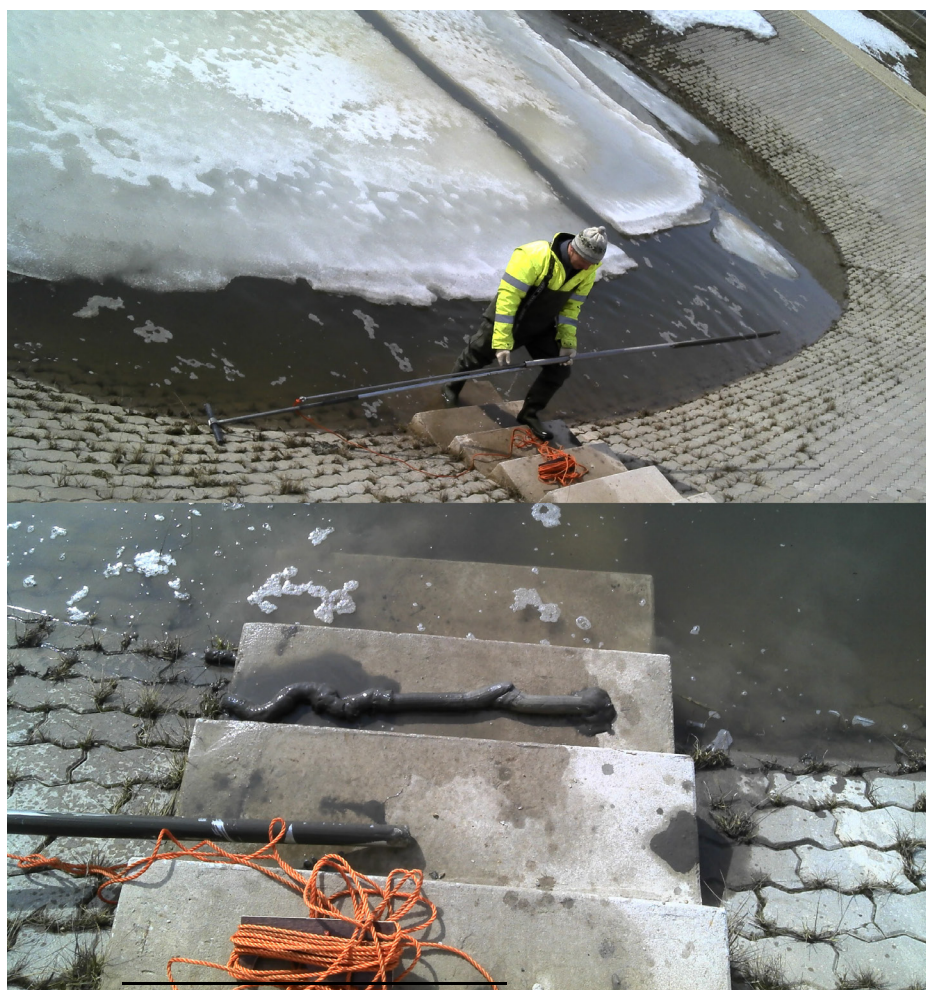
Pildi allosas trepiastmel nähtav setteproovi ülemine kolmandik (vasakul) on mudasem, alumine pool koosneb savikast tolmust. Trepiastmele paigutatud proovinäidis ei kajasta sette reaalset paksust vaid on proovurisse nurga all imetud sete, tegelik settepaksumed on kordades väiksem. Aprillis analüüsimiseks saadetud setteproovid koostati proovivõtukoost võetud 10-20 üksikproovist mis võeti liivapüüduri teenindustrepi juurest. Mujalt proovivõtmist takistas sulamata jää basseini pinnal.

*Kõrvaloleva foto trepiastmel nähtava proovi sügavam osa on tahkem (fotol paremal), pealmine osa vedelam.*

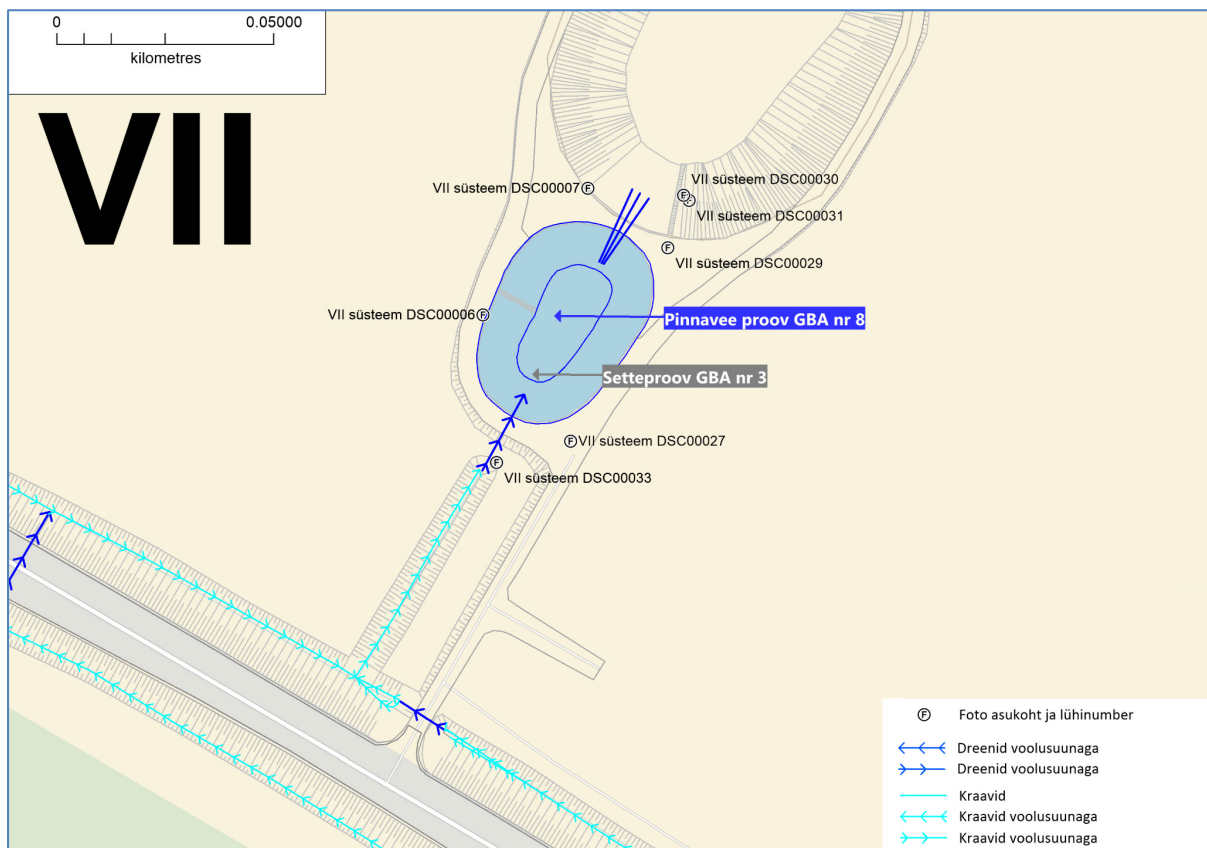
**Joonis 3 Kukruse-Jõhvi VII sademeveesüsteemi proovikohad ja fotode asukohad**

Kukuruse-Jõhvi teelõigu VII sademeveesüsteemi (joonis 3) õli-liivapüüdurist septembris 2012 võetud setteproovis olid kõigi analüüsitud ohtlike ainete sisaldused allpool vastavaid pinnase sihtarve<sup>24</sup>. Leitud ainetest võib märkida PAH ühendite ja fenooli esinemist üle labori määramispiiri. Analüüsitulemuste järgi on VII sademeveesüsteemi õli-liivapüüduris olev vähene sette käsitletav puhta pinnasena. 2013 a aprillis kordusproove ei võetud sest õli-liivapüüdurisse polnud näha sademevee sissevoolujälgi.

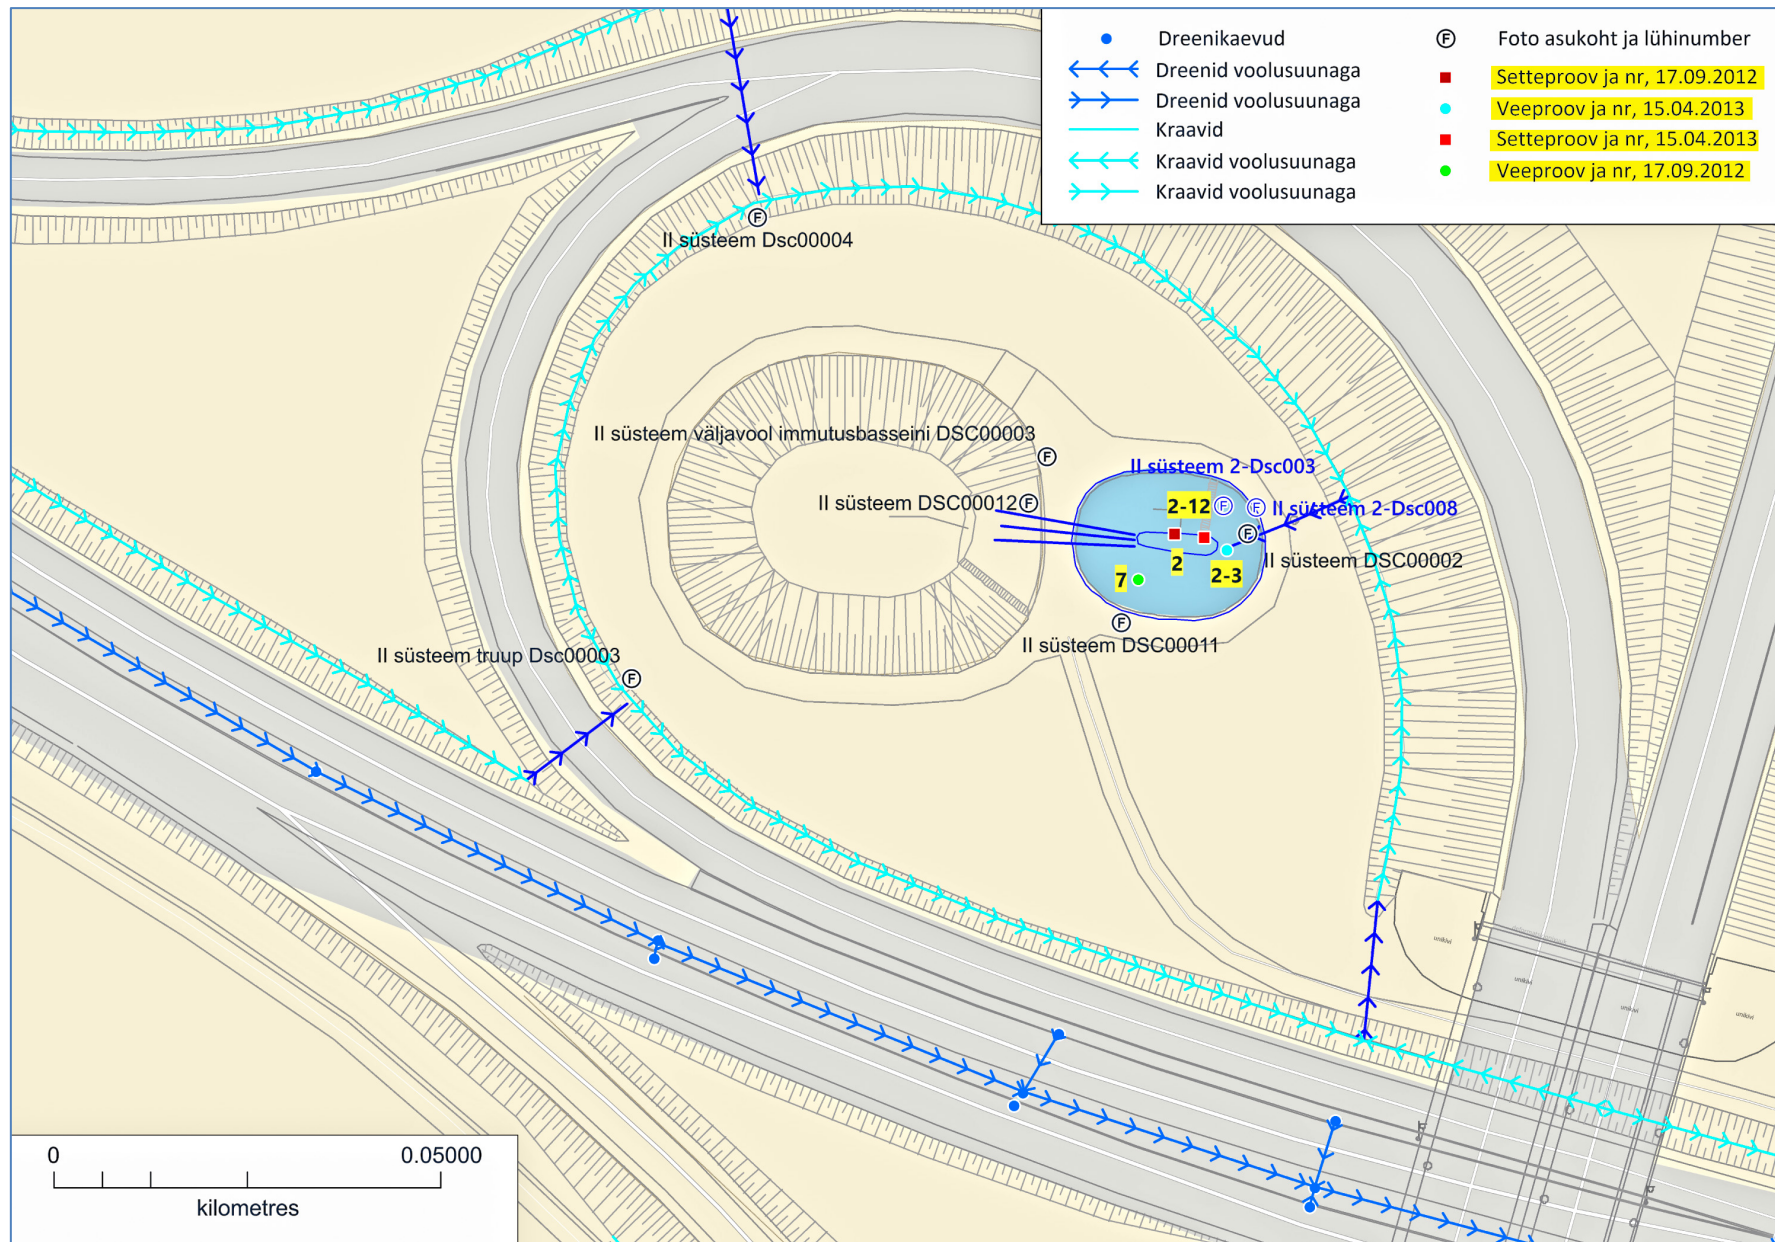
Joonis 4 Kukuruse-Jõhvi II sademeveesüsteemi proovikohad ja fotode asukohad

Sette kiire sissekanne Kukuruse-Jõhvi teelõigu sademeveesüsteemi II õli-liivapüüdurisse võib olla tingitud kraavinõlvade tagasihoidlikust taimkattest ja kõrgete teemulletega (vaata joonis 4) ala suurest osakaalust selle basseini vahetus läheduses.

Kukruse-Jõhvi teelõigu II sademeveesüsteemi õli-liivapüüdurist (joonis 4) võetud setteproovides olid analüüsitud ohtlike ainete sisaldused suuremad kui VII õli-liivapüüduri settes. Üle pinnase vastavate sihtarvude oli naftasaaduste (nii sügisesel kui kevadises prooviseerias) ja tsingi sisaldus (vaid sügiseses prooviseerias).

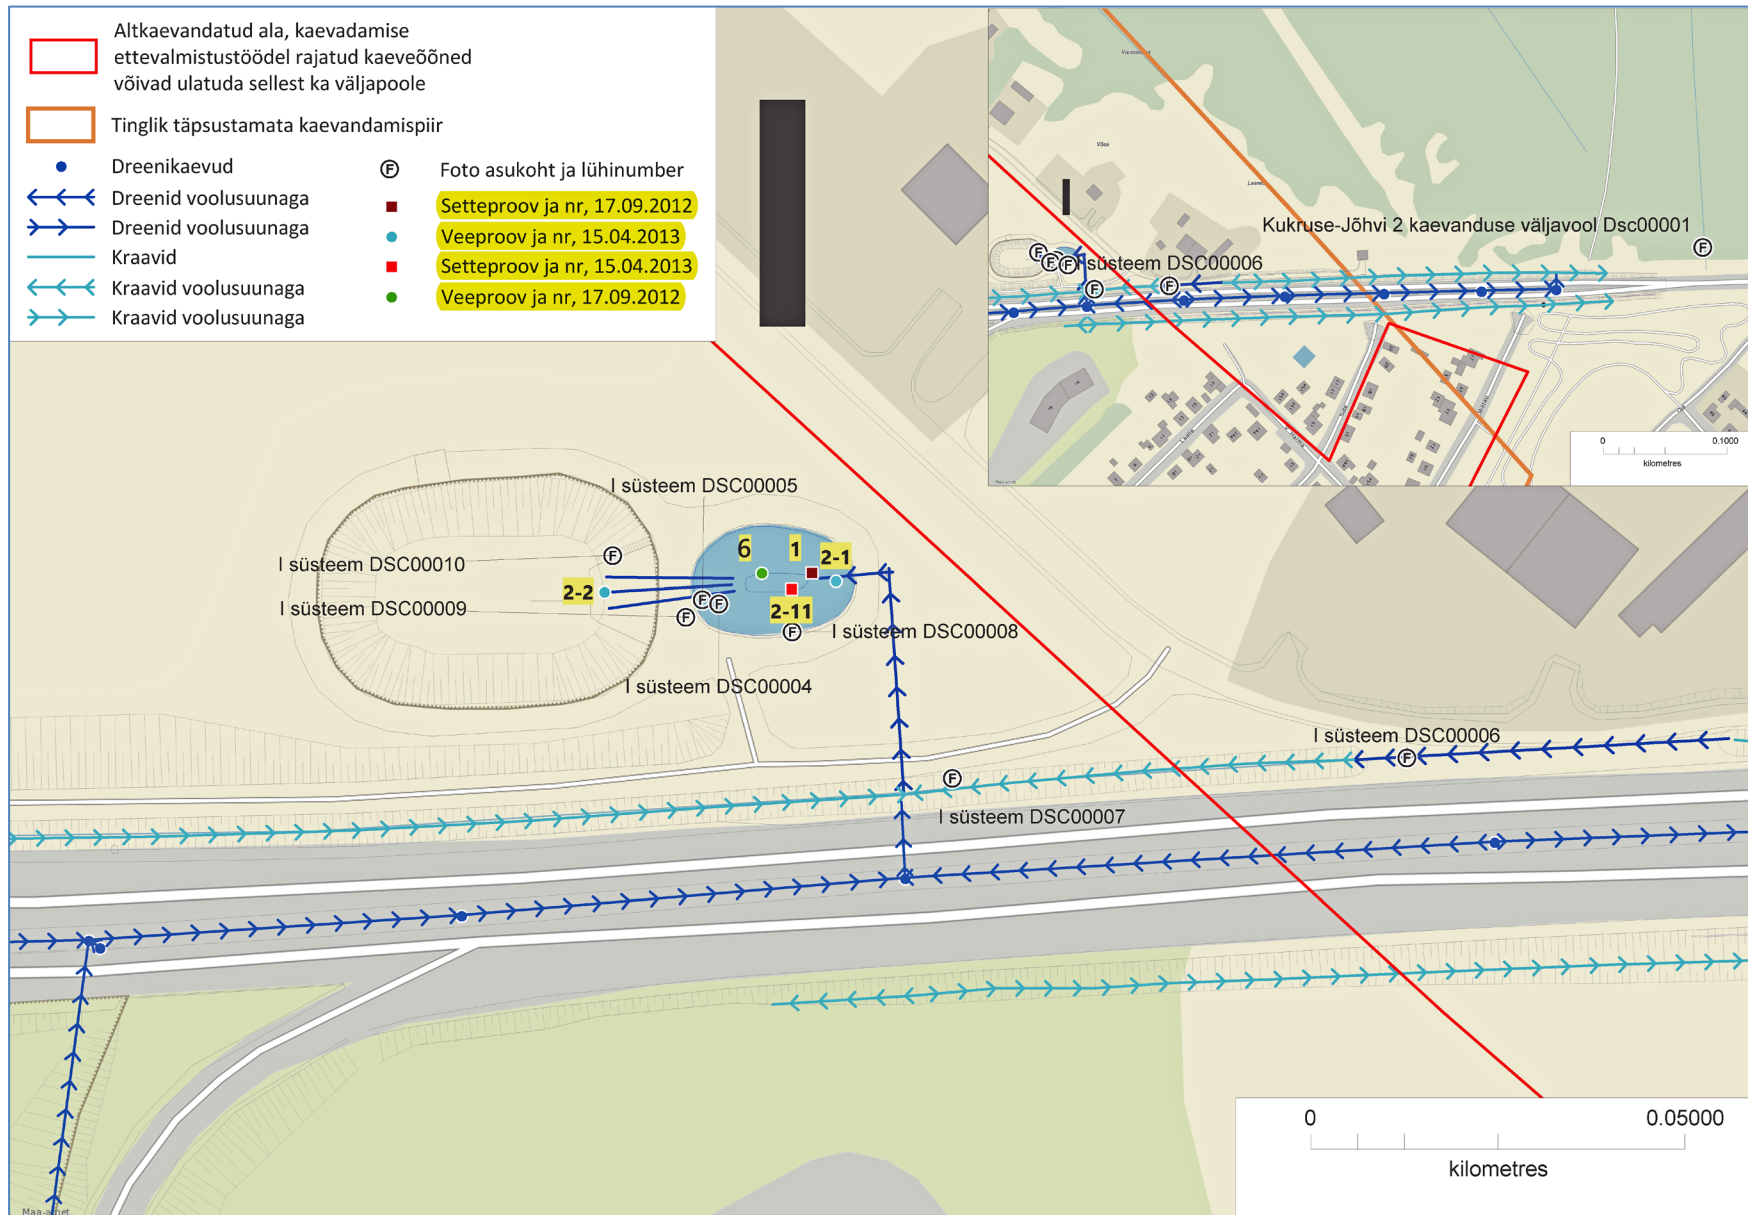
Joonis 5 Kukuruse-Jõhvi teelõigu I sademeevesüsteemi proovikohad ja fotode asukohad

Kukruse-Jõhvi teelõigu I sademeveesüsteemi õli-liivapüüduri sete on käsitletav reostunud pinnasena mis tuleks eemaldamisel (praegu on settekogus väike ja eemaldamist ei vaja) käidelda vastavalt nõuetele. Eemaldatava sette kasutamine Keskkonnaministri 30. detsembri 2002. a määruse nr 78 "Reoveesette põllumajanduses, haljastuses ja rekultiveerimisel kasutamise nõuded" tähenduses vajab täiendavat analüüsi seoses sette ebaühtlusega (väljatõstetava sette kesendatud näitajad tõenäoliselt pinnase tööstusmaa vastavaid piirarve ei ületa).

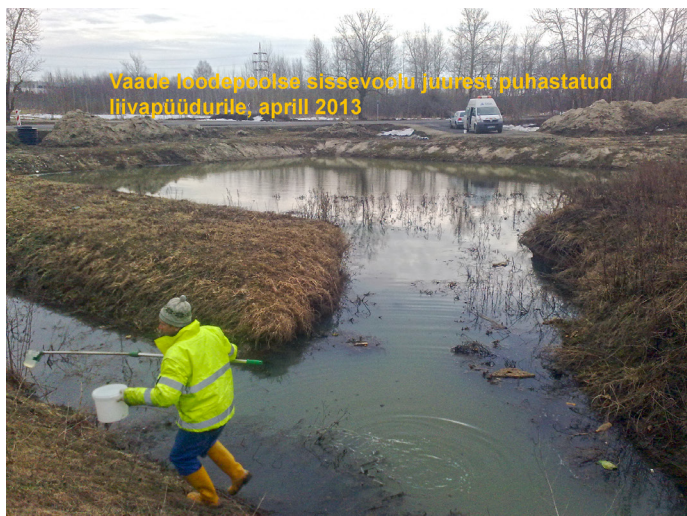
Vaade loodepoolse sissevoolu juurest puhastatud liivapüüdurile, aprill 2013

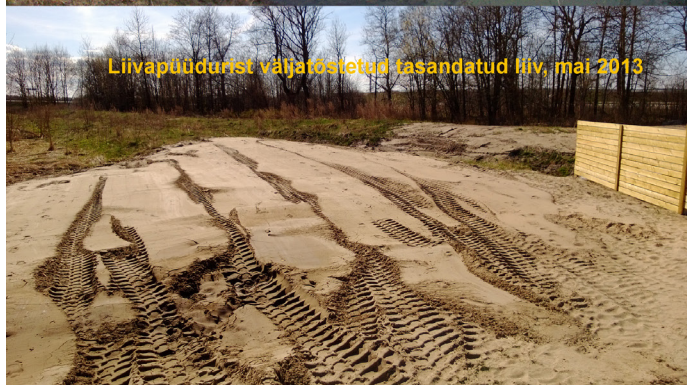
Liivapüüdurist väljatõstetud tasandatud liiv, mai 2013

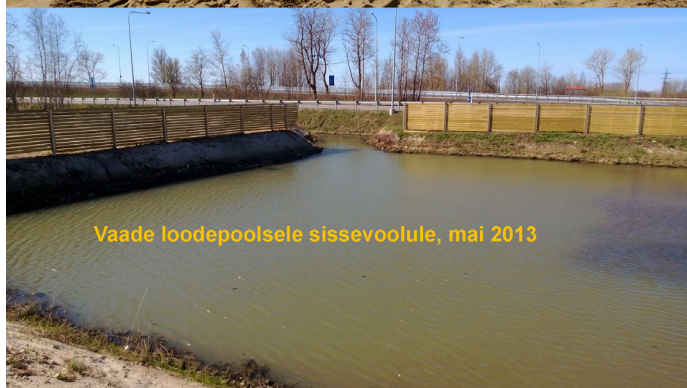
Vaade loodepoolsele sissevoolule, mai 2013
