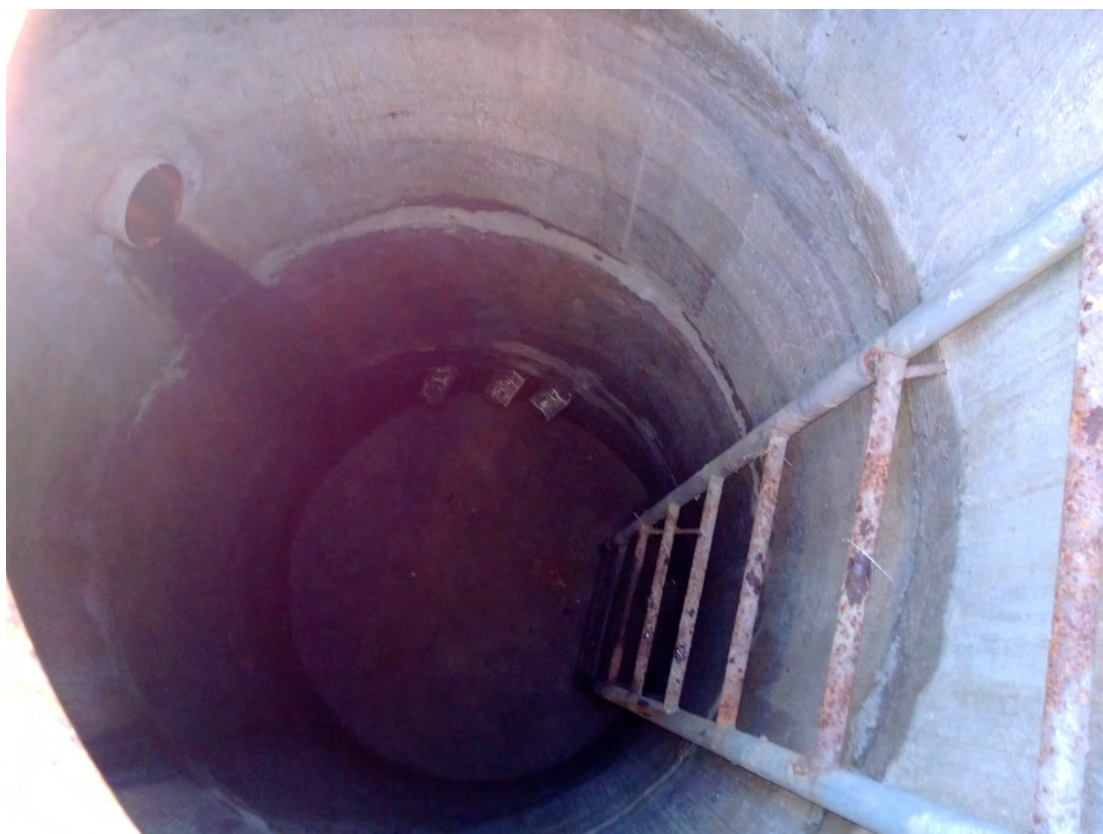
1 Alexela automaattankla settekaev kolme imutustoruga

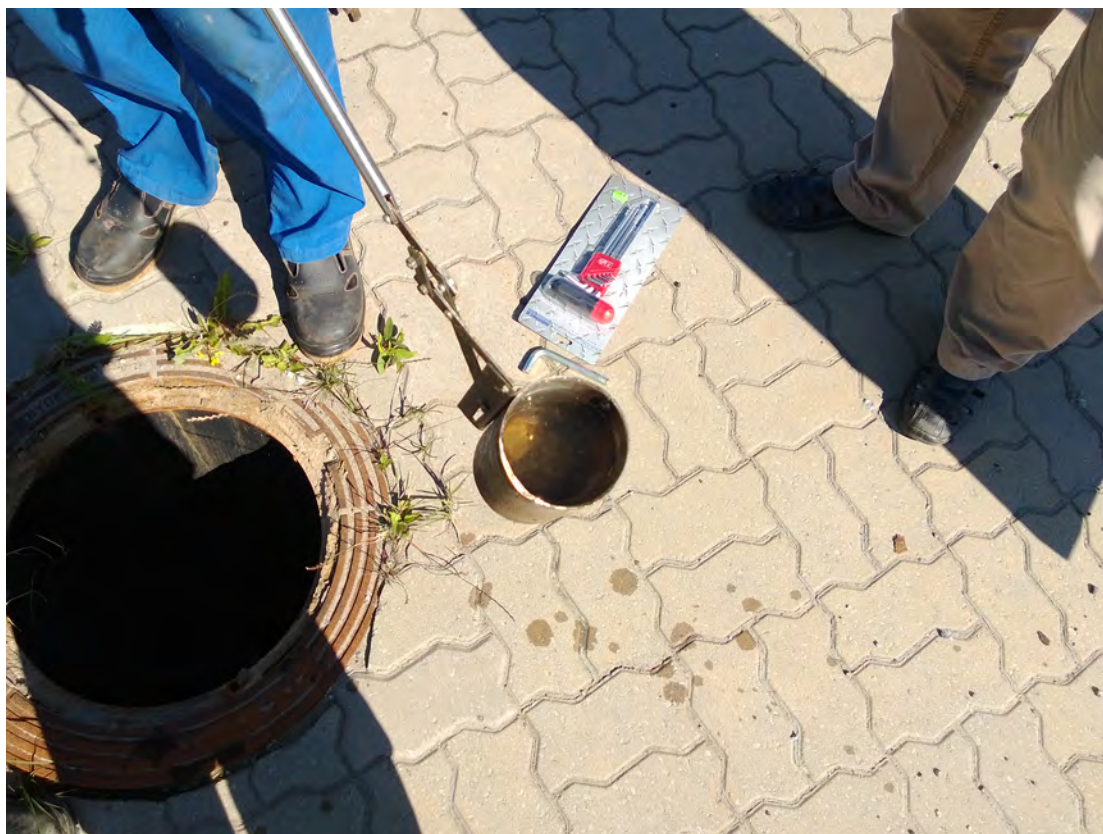
2 Sademevee kollektorkaevu 1 vesi ja pinnas olid reostustunnusteta

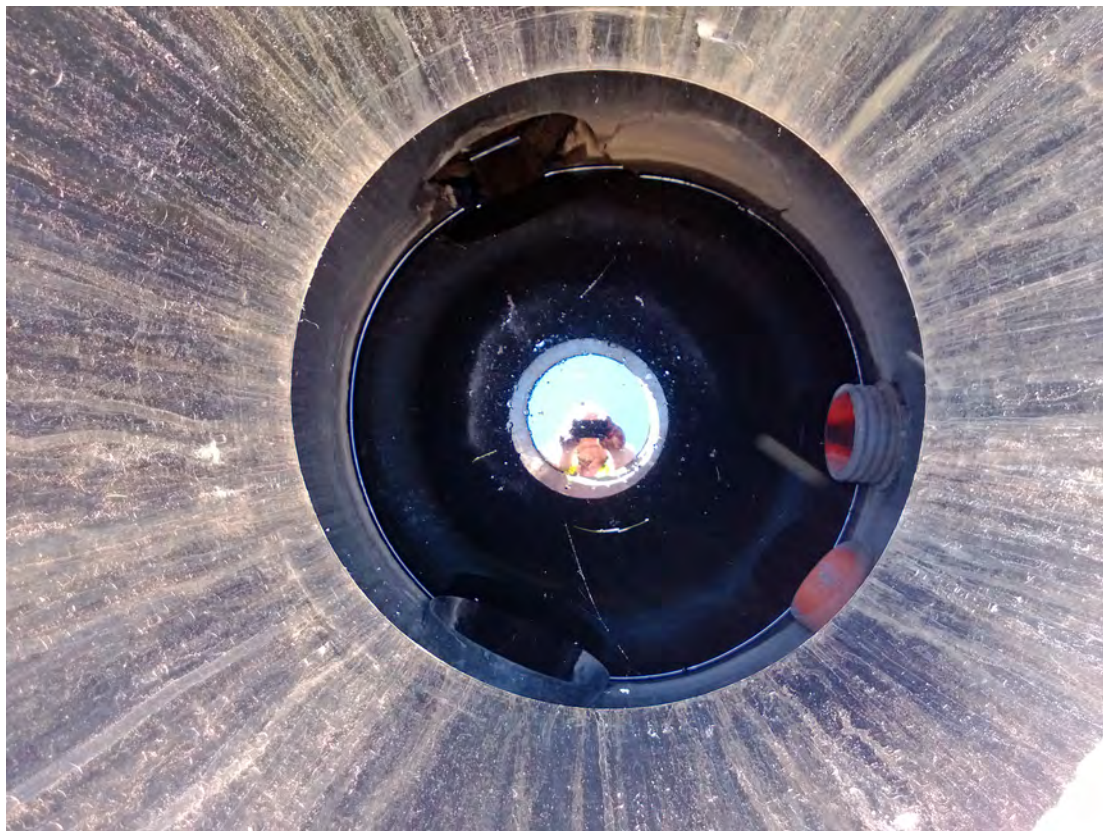
3 Vaade sademevee kollektorkaevu 1

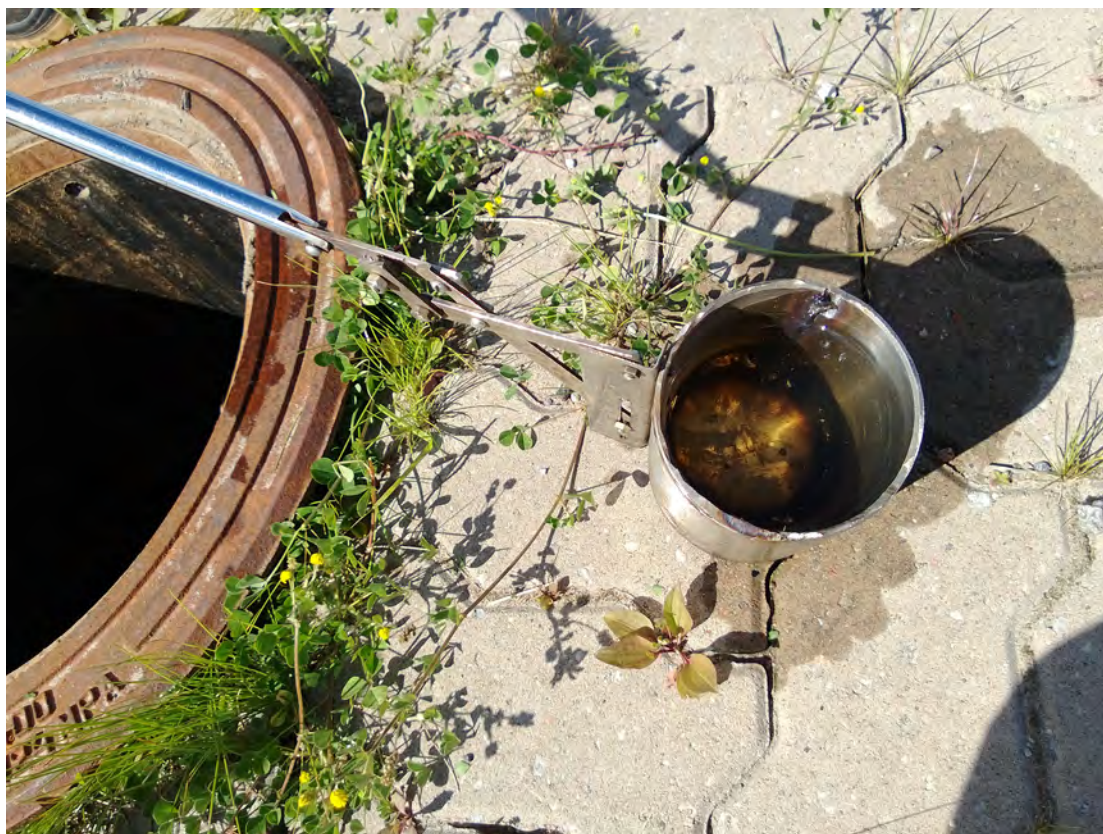
4 Sademevee kollektorkaevu 2 vesi ja pinnas olid reostustunnusteta

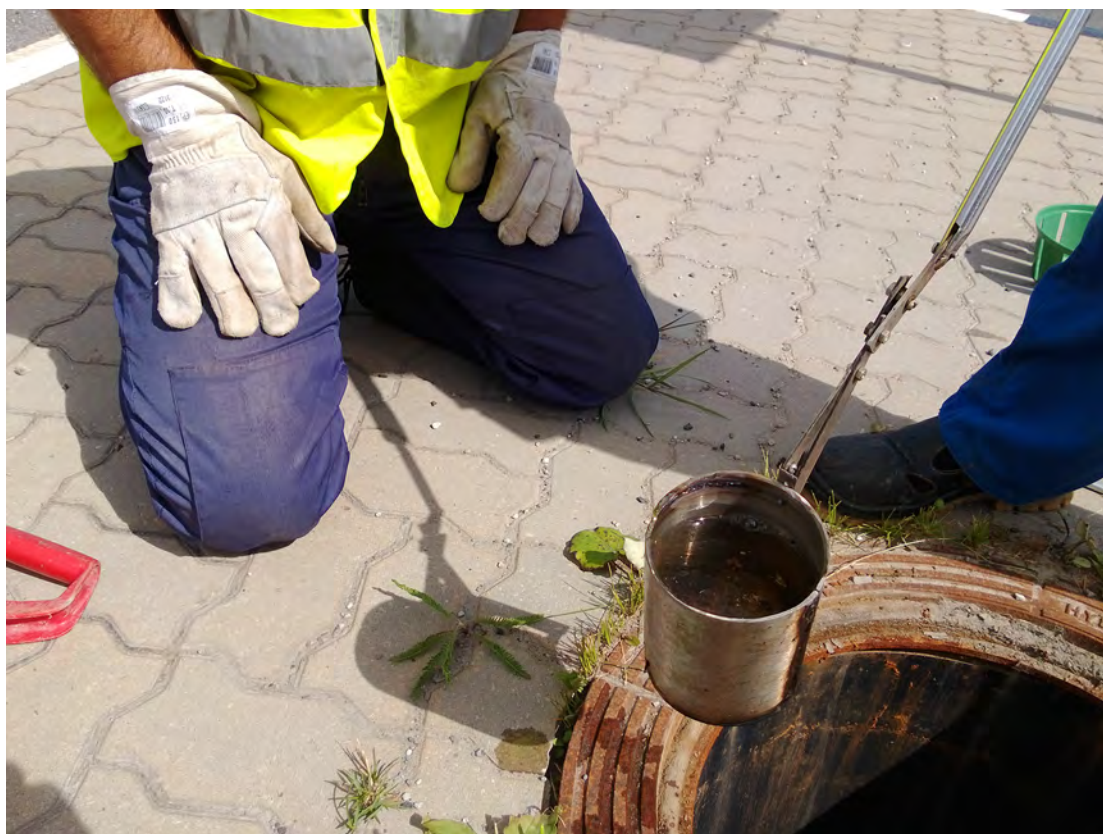
5 Sademevee kollektorkaevu 3 vesi ja pinnas olid reostustunnusteta

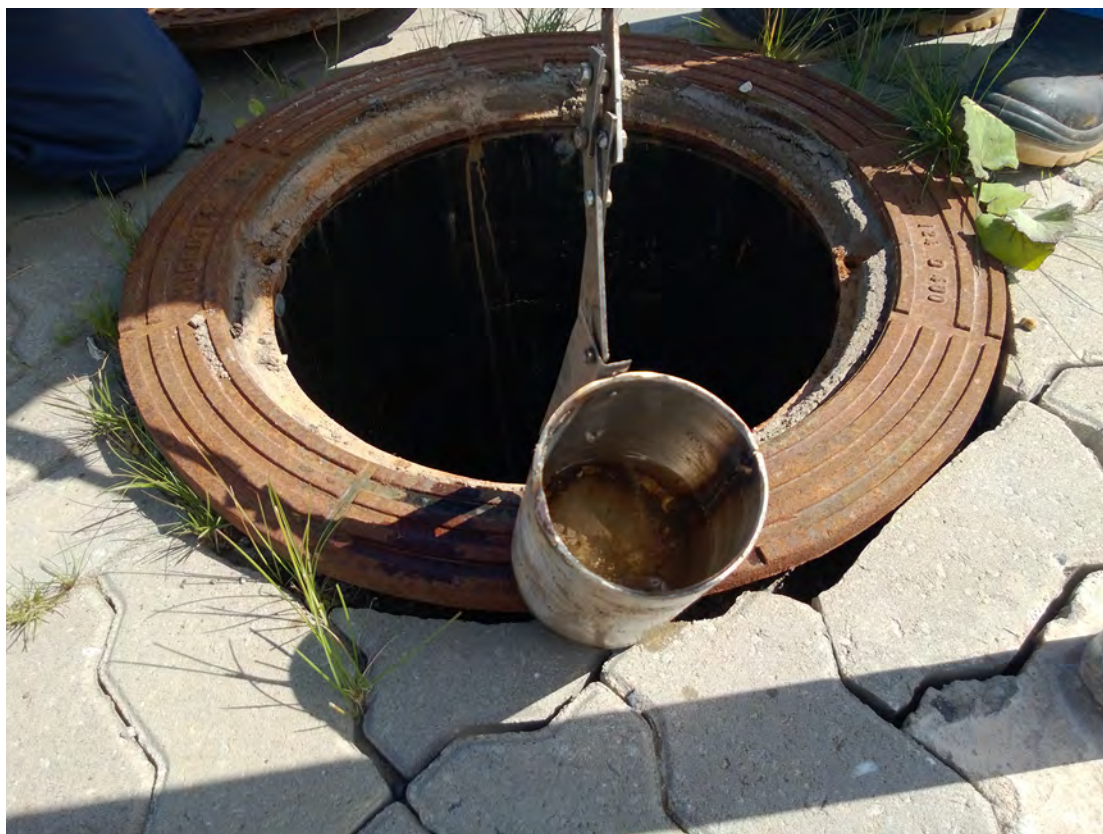
6 Sademevee kollektorkaevu 4 vesi oli reostustunnusteta, setet väga vähe

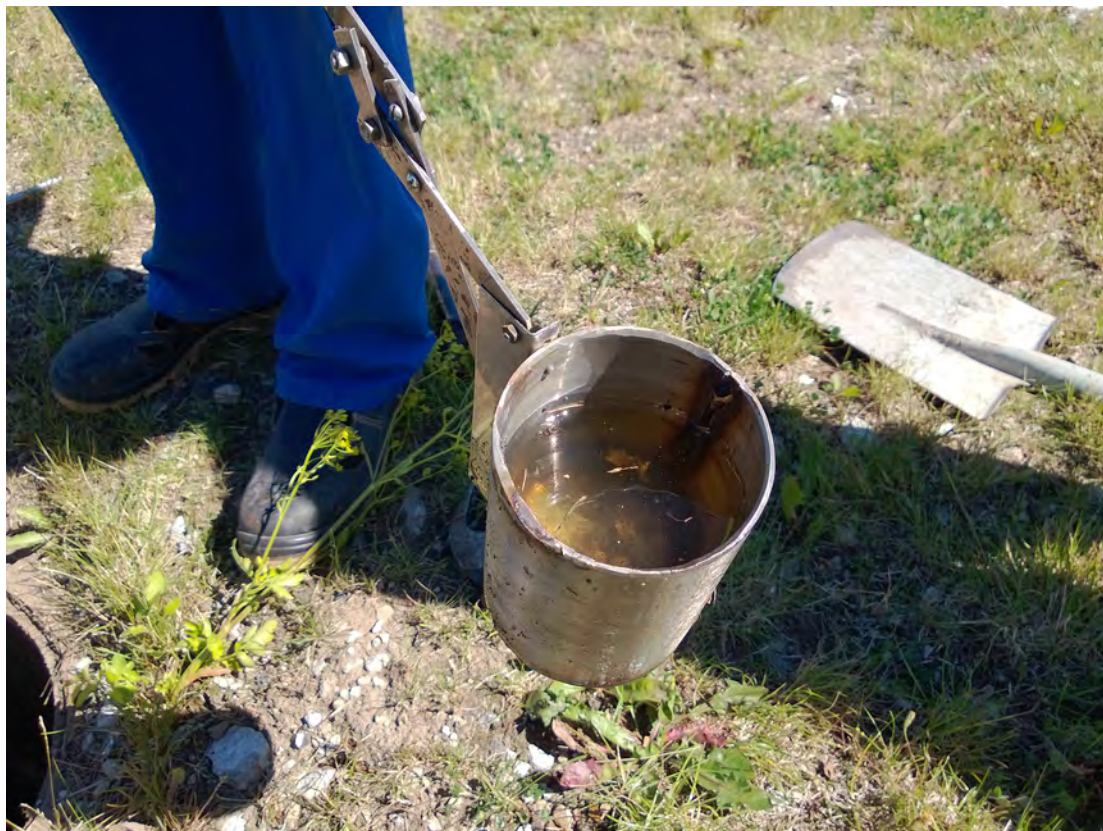
7 Sademevee kollektorkaevu 6 vesi oli hallikas, pinnas olid reostustunnusteta

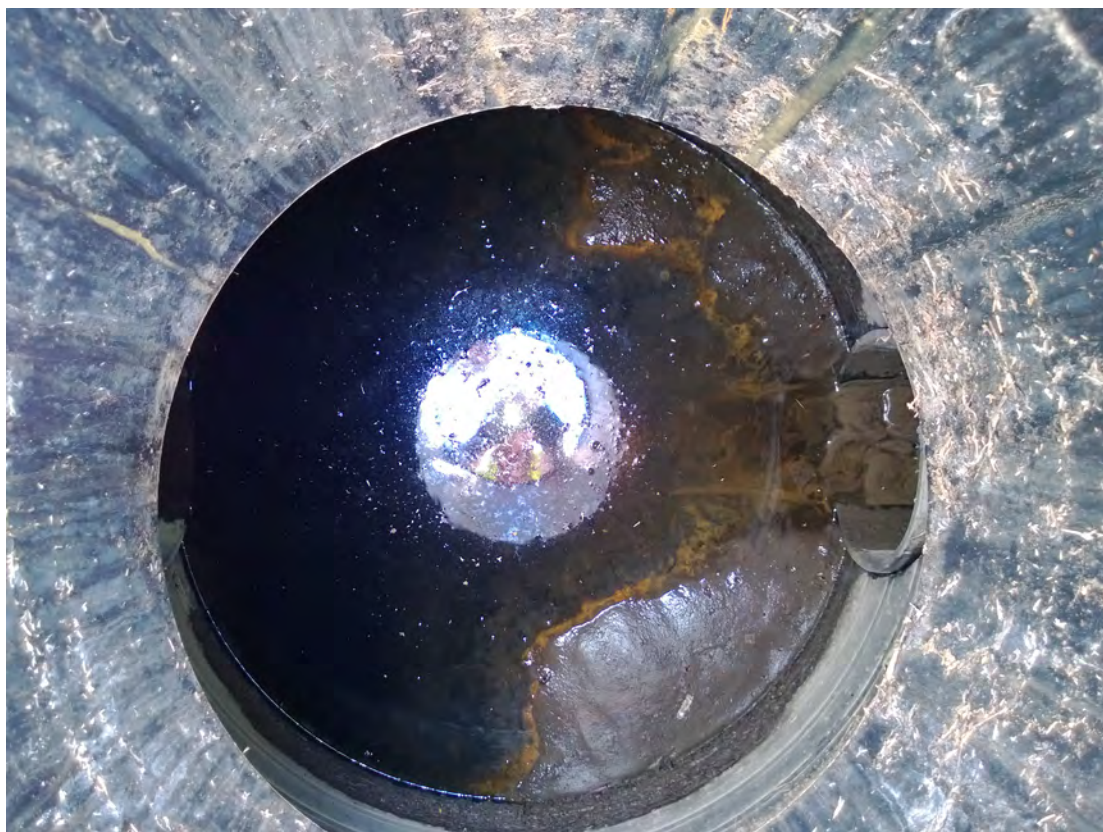
8 Sademevee kollektorkaevu 7 vesi ja pinnas olid naftasaadustega reostunud

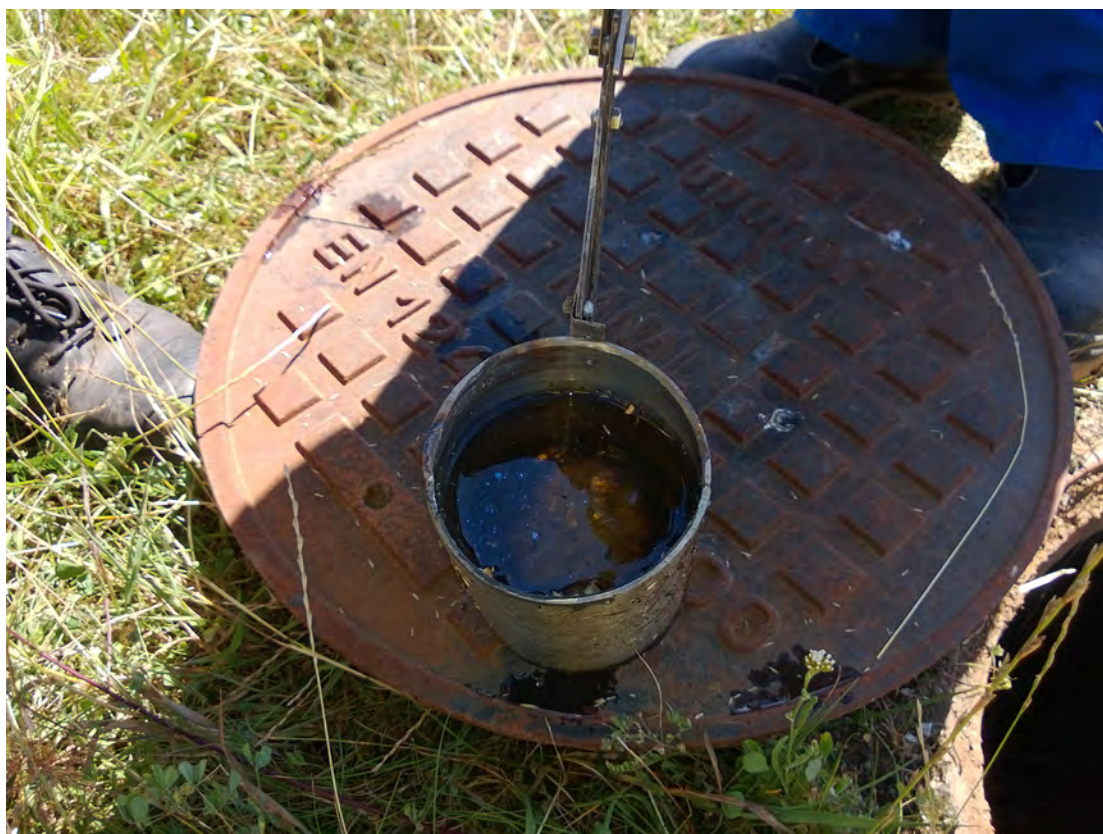
9 Sademevee kollektorkaevu 7 vesi oli naftasaadustega reostunud

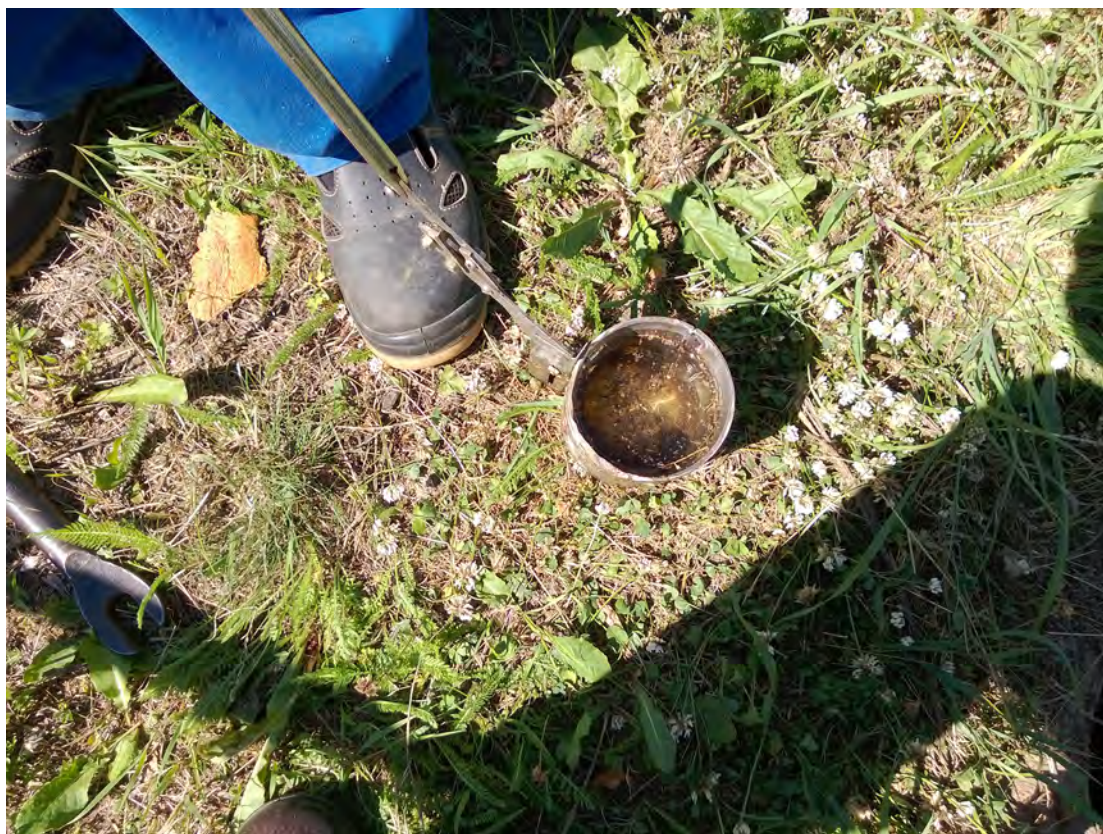
10 Sademevee kollektorkaev 11 oli veega uputatud, vesi reostustunnusteta, sete praktiliselt puudus

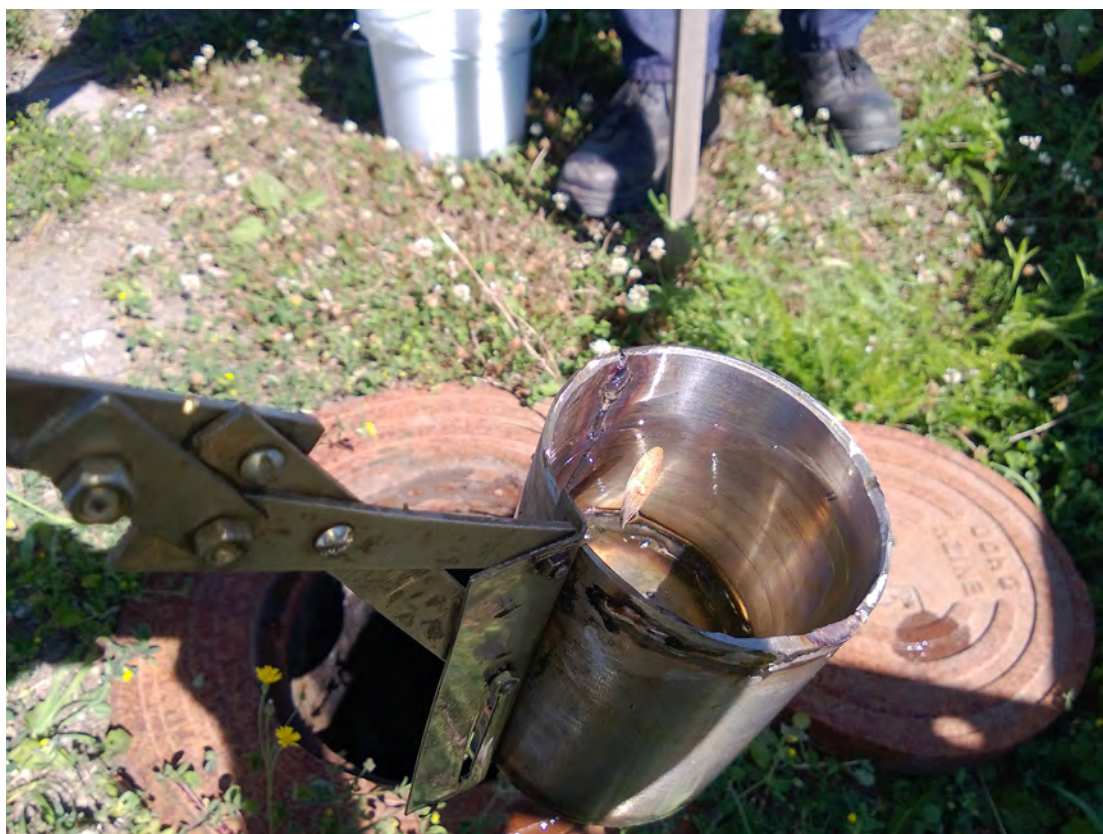
12 Sademevee kollektorkaev 12 oli veega uputatud, vesi reostustunnusteta, sete praktiliselt puudus

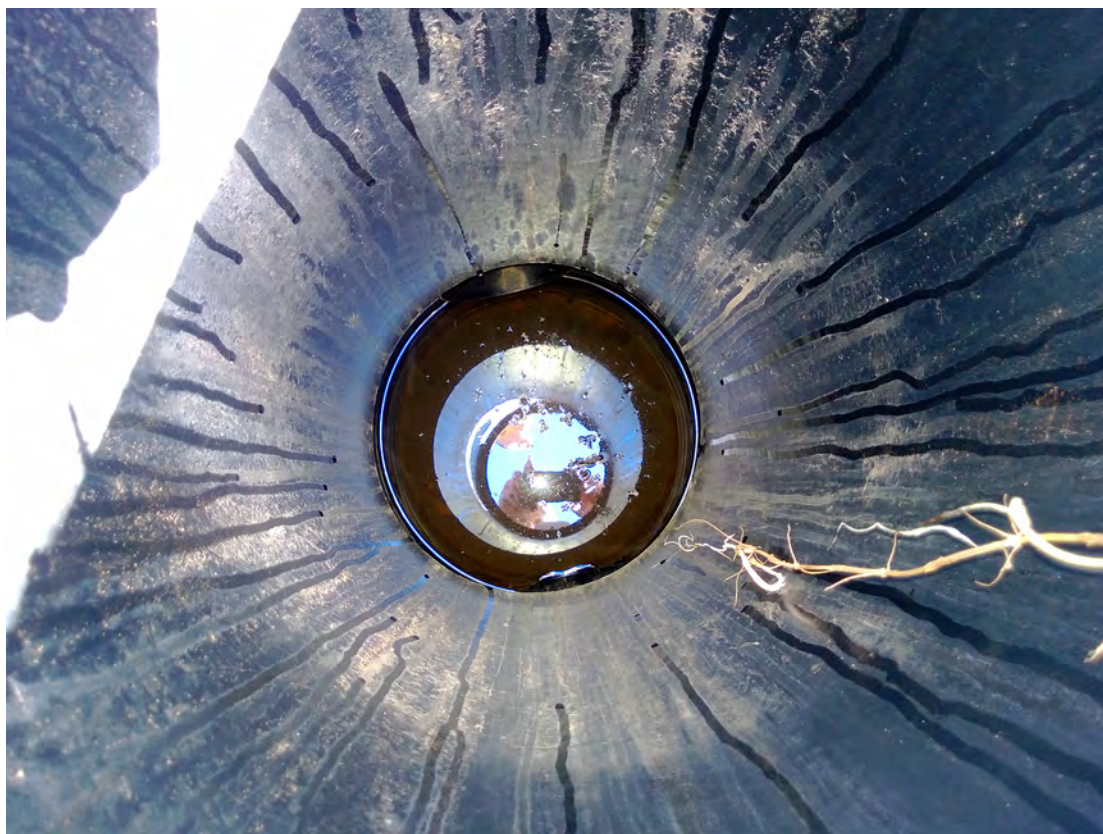
13 Sademevee kollektorkaev 13 veel õrn raua või õlikile, setet praktiliselt pole

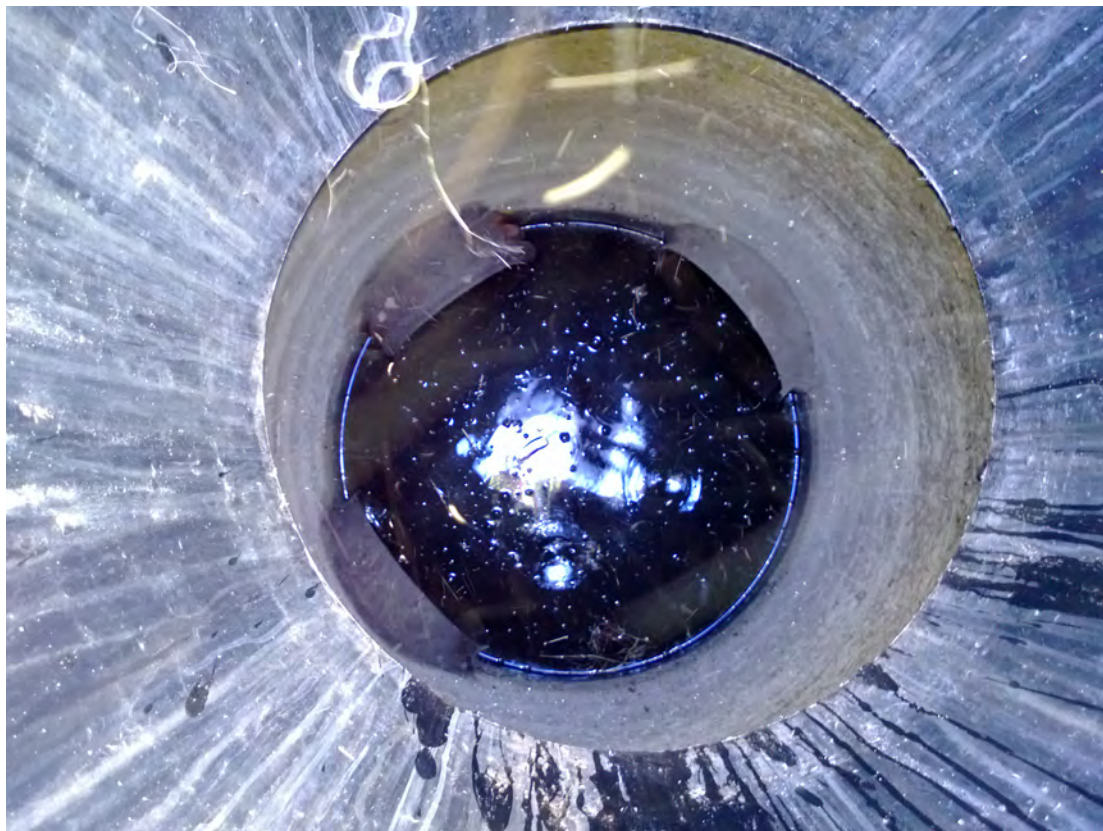
14 Sademevee kollektorkaev 14 vesi ja pinnas olid reostustunnustega

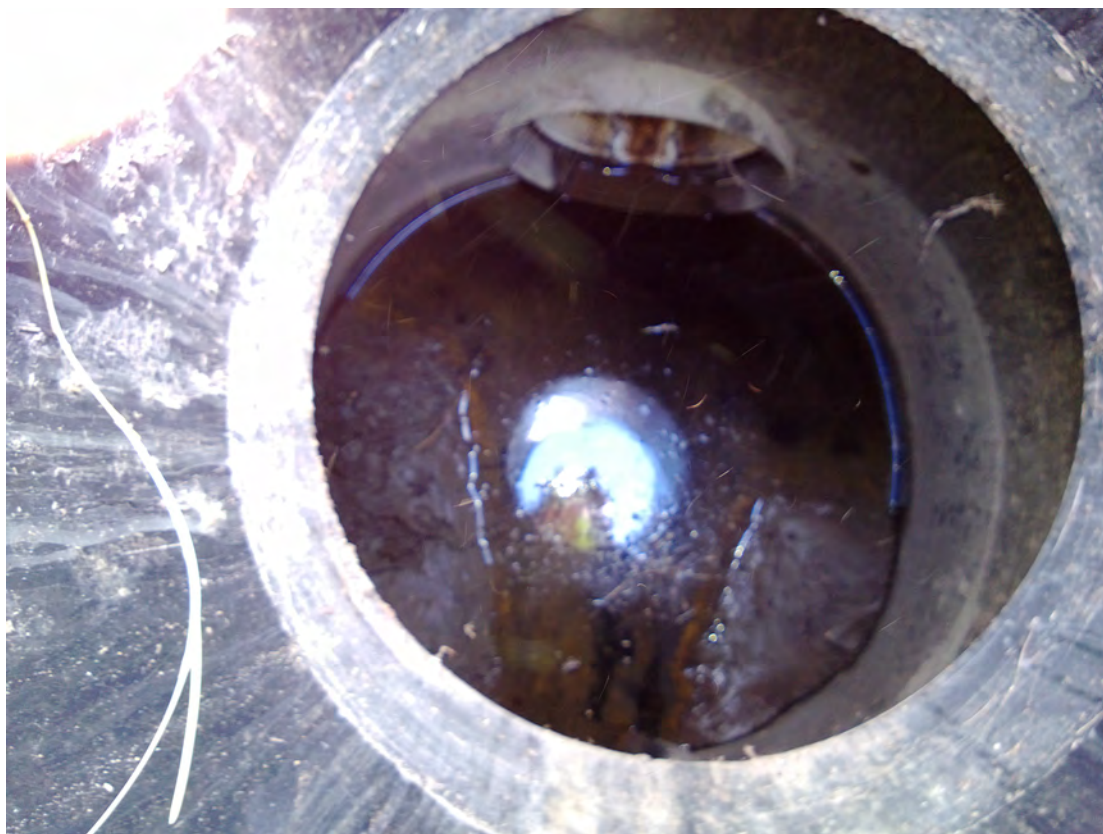
15 Sademevee kollektorkaevus 15 oli palju pinnast ja vähe vett, otseste reostustunnusteta

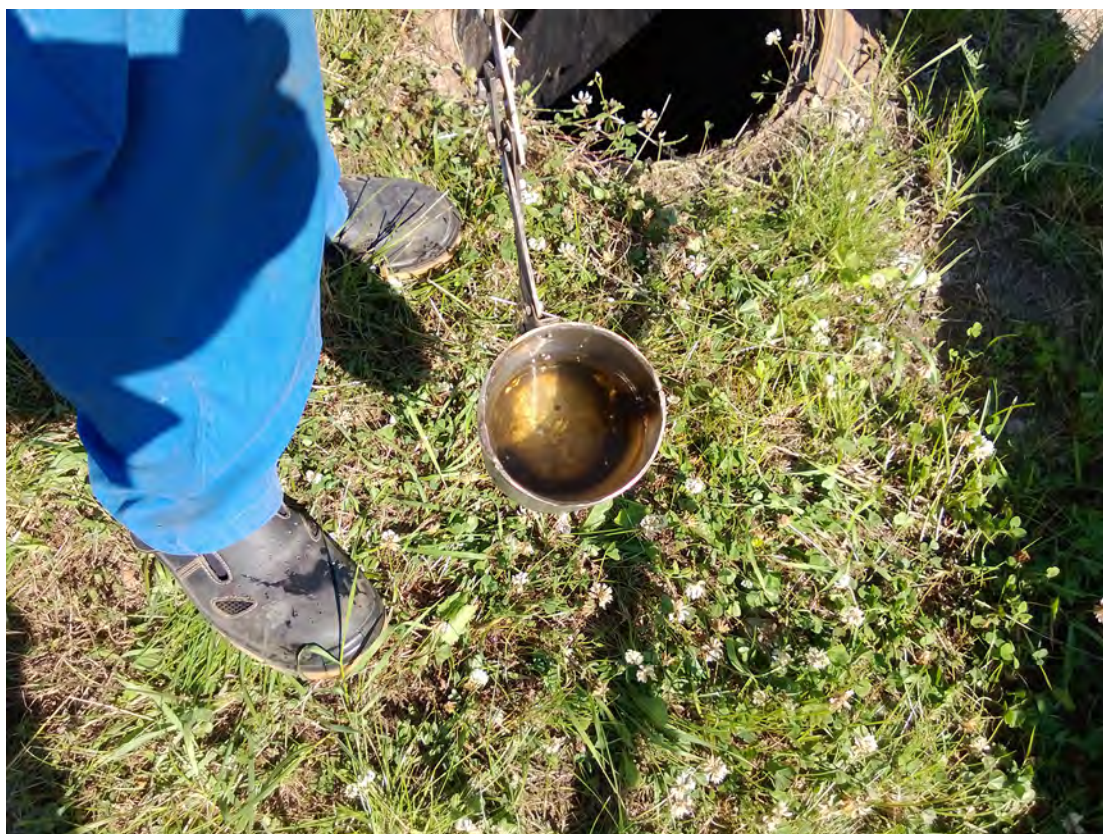
16 Sademevee kollektorkaevu 15 vesi oli otseste reostustunnusteta

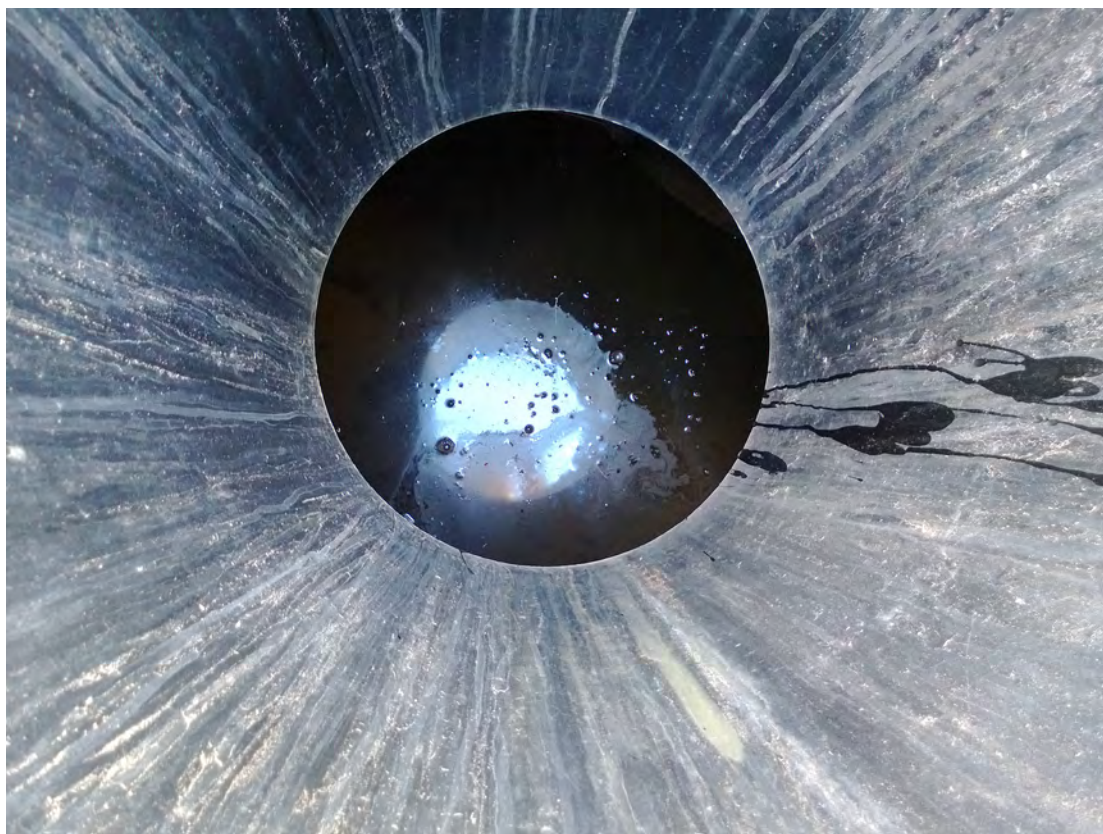
17 Sademevee kollektorkaevu 16 toruotsad olid vee all, vesi reostustunnusteta, sete hall suspensioonilaadne

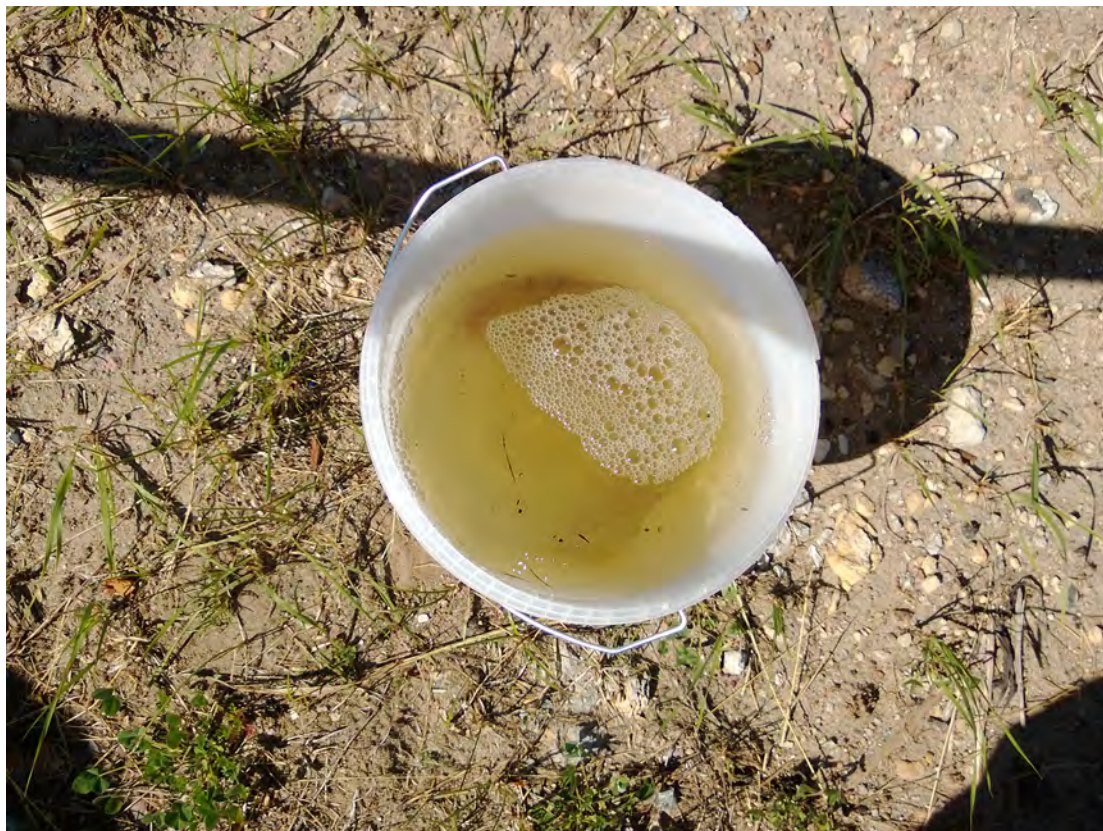
18 Sademevee kollektorkaevu 16 vesi oli halli varjundiga, naftasaaduste lõhna polnud

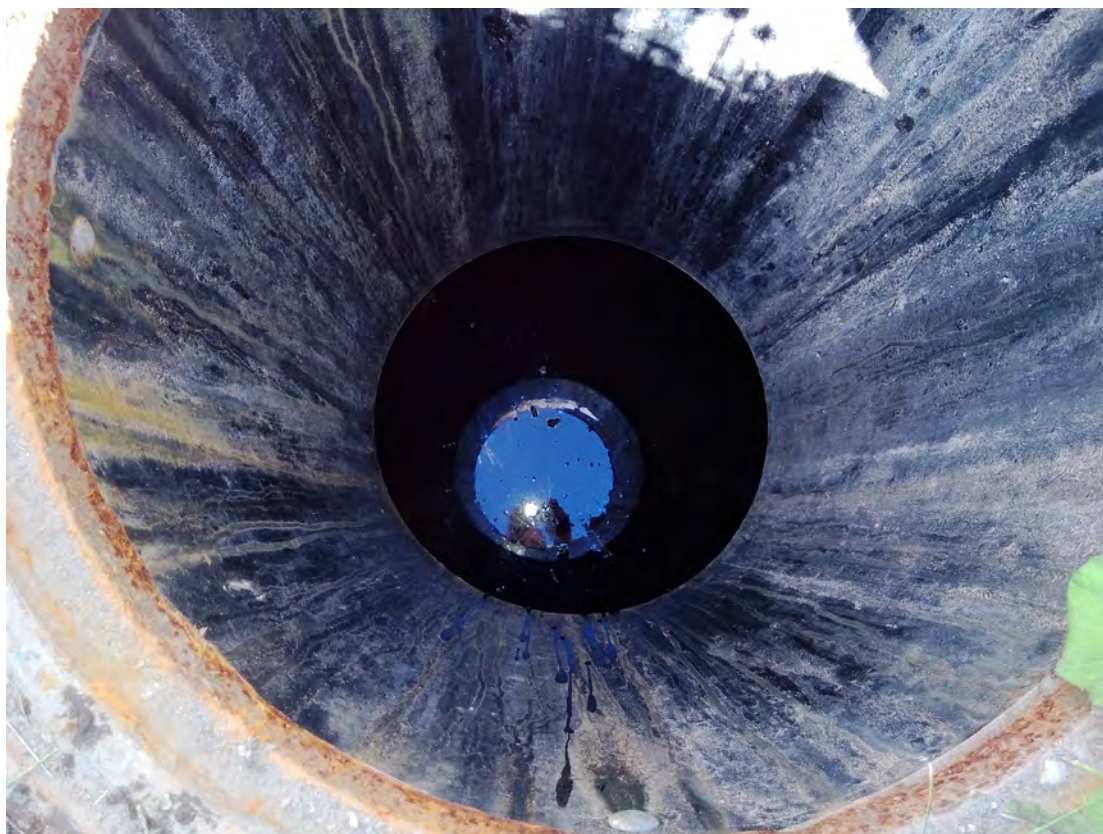
19 Sademevee kollektorkaev 18 toruotsad olid vee all, veepinnal üksikud õlitilgad, ei lõhna naftasaaduste järgi,

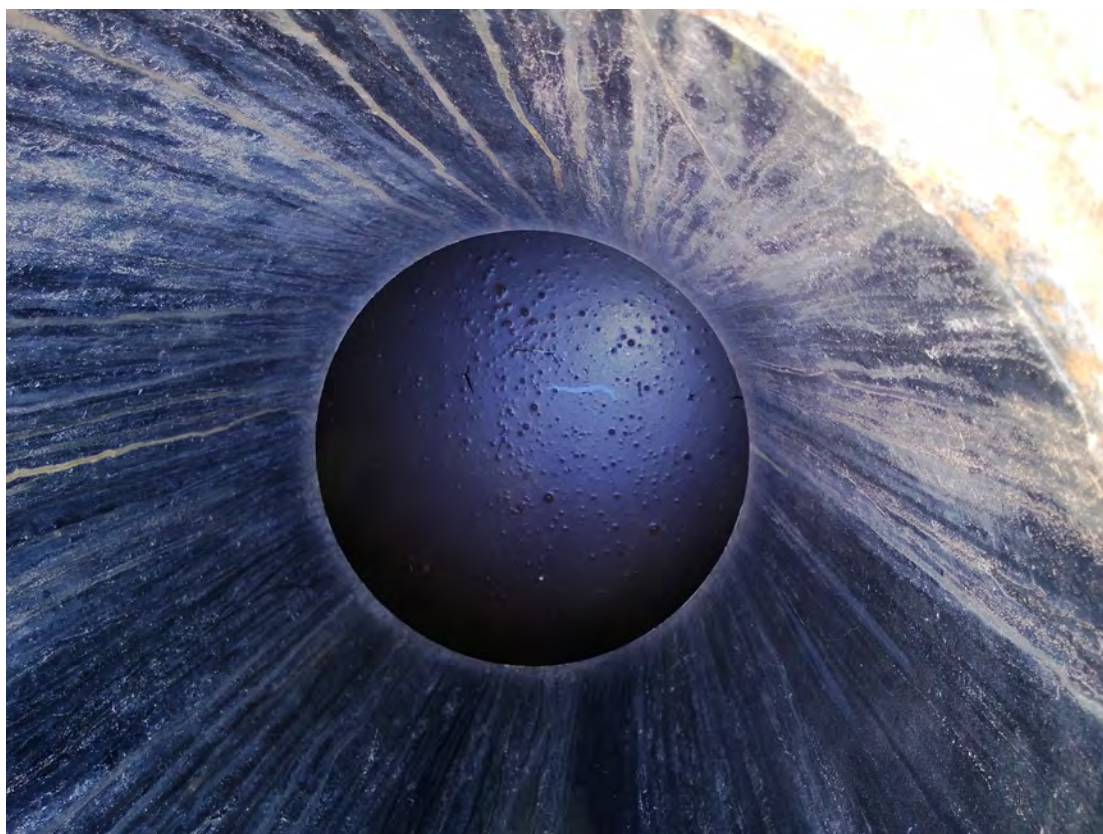
20 Sademevee kollektorkaev 19 toruotsad olid vee all, veepinnal üksikud õlitilgad, ei lõhna naftasaaduste järgi

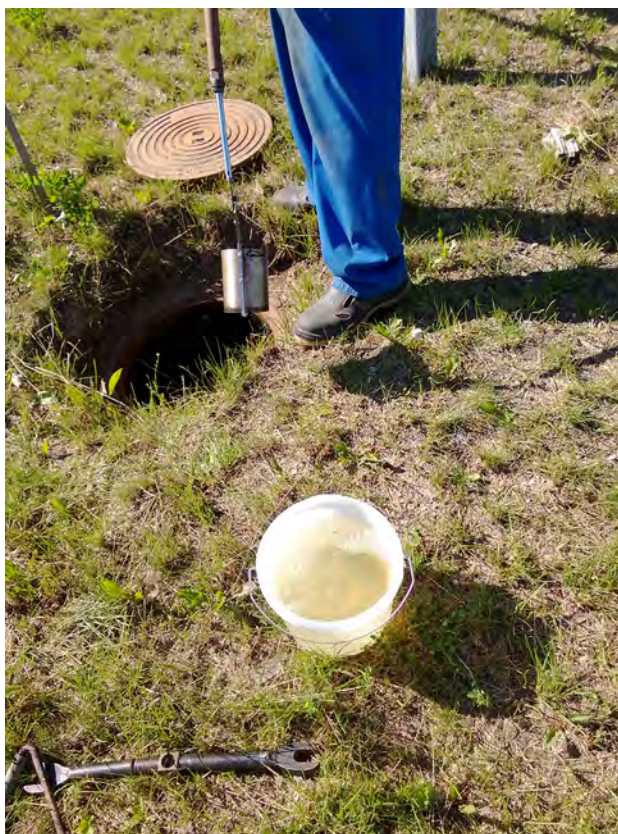
21 Sademevee kollektorkaev 20 toruotsad olid vee all, vesi reostustunnusteta

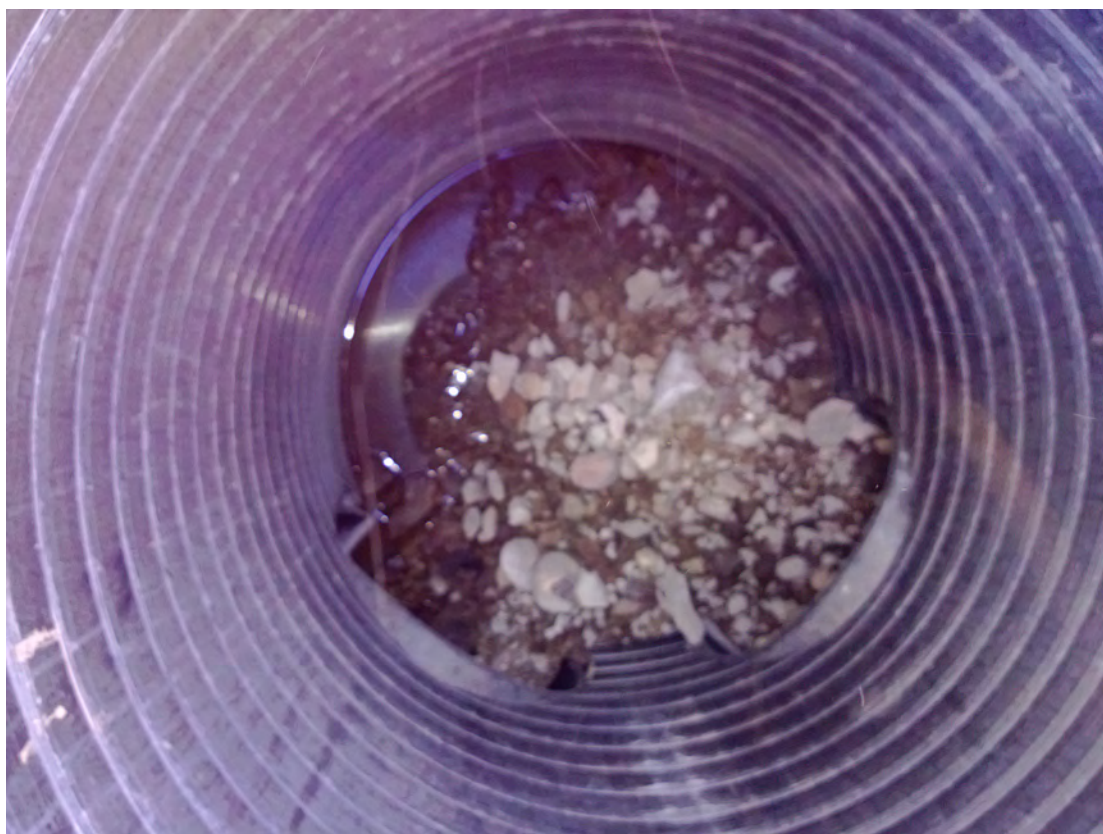
22 Liiva-õlipüüdurisse sisenev kollektorkaev oli kuiv

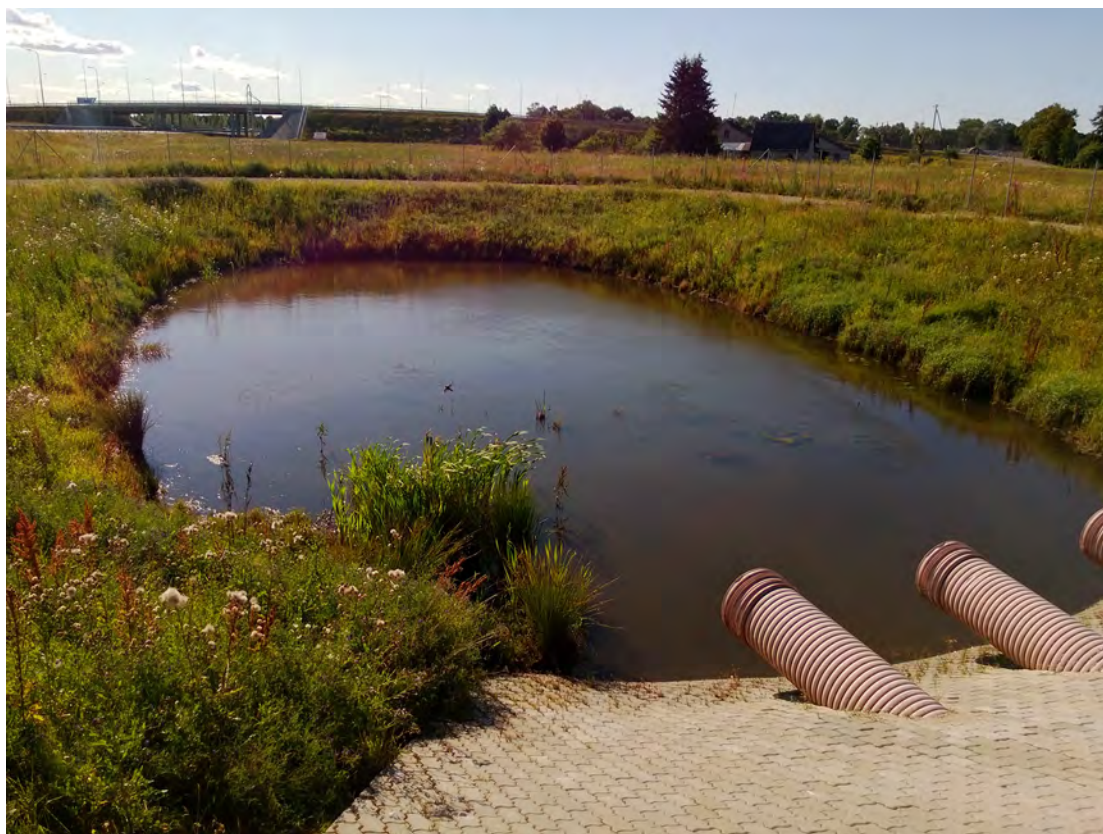
23 Liiva-õlipüüdurist immutusbasseini vett ei voolanud
