**MAANTEEAMET**

## **Maanteeameti settebasseinide seire aruanne**

**Kobras AS töö nr: 2019-062**

**Tartu 2019**

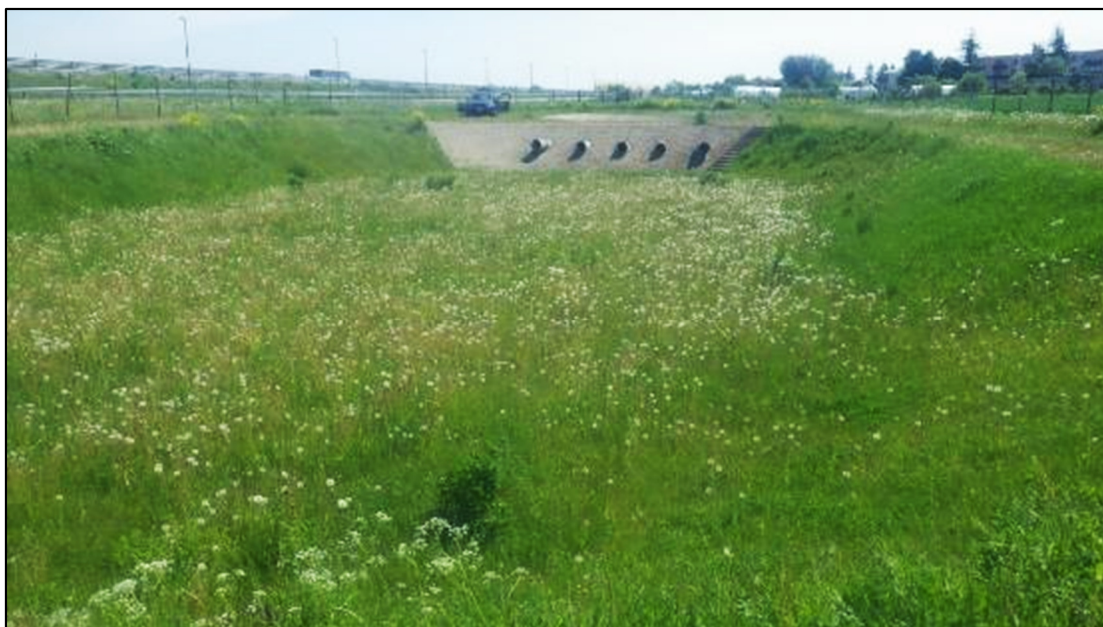
Kukruse-Jõhvi sademeveesüsteemid koosnevad ühest settebasseinist ning sellele järgnevast immutusbasseinist. Kõigis seitsmes Kukruse-Jõhvi sademeveesüsteemi settebasseinis oli proovivõtu päeval vesi sees. Veega täitunud oli ka VII sademeveesüsteemi immutusbassein, ülejäänud immutusbasseinid olid kuivad (foto 1).

**Foto 1.** Kuiv Kukruse-Jõhvi V immutusbassein (05.06.2019).

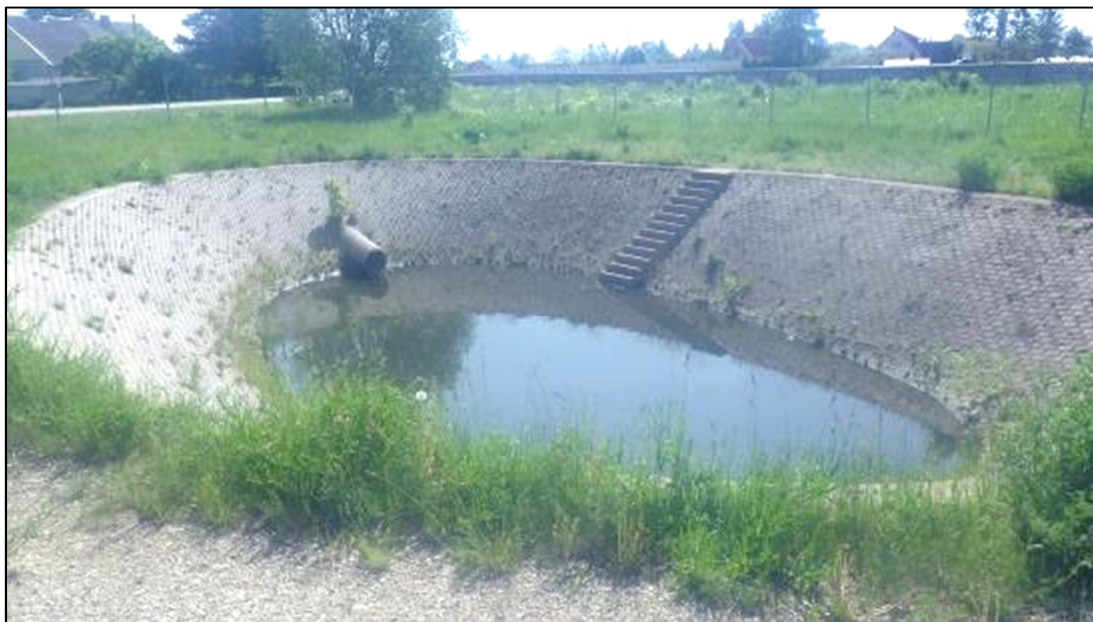
Kokku võeti Kukruse-Jõhvi sademeveesüsteemidest 8 vee- ning 7 setteproovi. Vee- ja setteproovid võeti basseinide keskosast. Proovivõtu ajal oli ilm väga soe ning päikesepaisteline. Proovide võtmise ajal settebassinidesse vett sisse ei voolanud, samuti puudus vee väljavool settebasseinidest immutusbassinidesse. Vesi oli bassinides selge, va Kukruse-Jõhvi I settebassein, mille vesi oli proovivõtu ajal läbipaistmatu ja hägune (foto 2).

**Foto 2.** Kukruse-Jõhvi I settebasseini vesi oli proovivõtu päeval läbipaistmatu ja hägune (05.06.2019).

Kukruse-Jõhvi sademeveesüsteemidest võetud setteproovide tulemused on toodud tabelis (tabel 2) ning labori analüüsiakt toodud lisa (lisa 2). Kukruse-Jõhvi I settebasseinis ületas keskkonnaministri 11.08.2010 määruse nr 38 elumaale kehtestatud piirarvu naftasaaduste ja tsingi (Zn) sisaldus. Lisaks ületas naftasaaduste sisaldus kehtestatud sihtarvu Kukruse-Jõhvi V ja VI settebassinis. Kukruse-Jõhvi I settebasseini setteproovi analüüsi tulemused on sarnased samast kohast 27.04.2016 võetud prooviga, naftasaaduste sisaldus on vähenenud madalamale tööstusmaa piirarvust (2016 – 5700 mg/kg; 2019 – 4400 mg/kg) ning tsingi (Zn) kontsentratsioon on pisut suurenenud (2016 – 520 mg/kg; 2019 – 570 mg/kg).

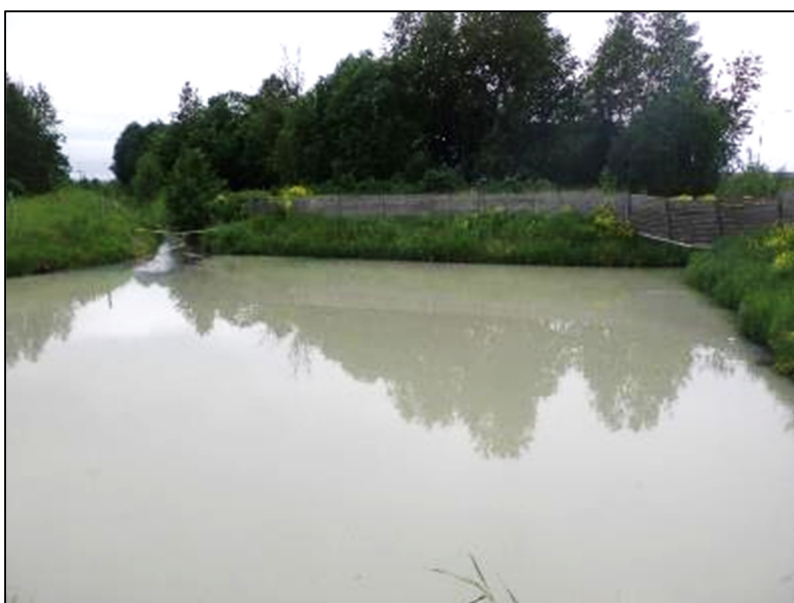
Kroodi settebasseini suubub kaks kraavi, millest edelapoolne on peamine sissevool. Proovivõtu ajal toimus edelapoolse kraavi kaudu vähene sissevool settebasseini. Veevool loodepoolses kraavis puudus või oli väga väike, seda ei olnud võimalik visuaalselt märgata. Vesi nii settebasseinis kui ka sinna suubuvates kraavides oli proovivõtu päeval valkjashall ning hägune (foto 3). Vee- ja setteproov võeti settebasseini edelapoolse sissevoolu lähistelt.

**Foto 3.** Kroodi settebasseini vesi oli proovivõtu päeval valkjashall ja hägune. Fotel vasakul edelapoolne ehk peamine sissevool (14.06.2019).

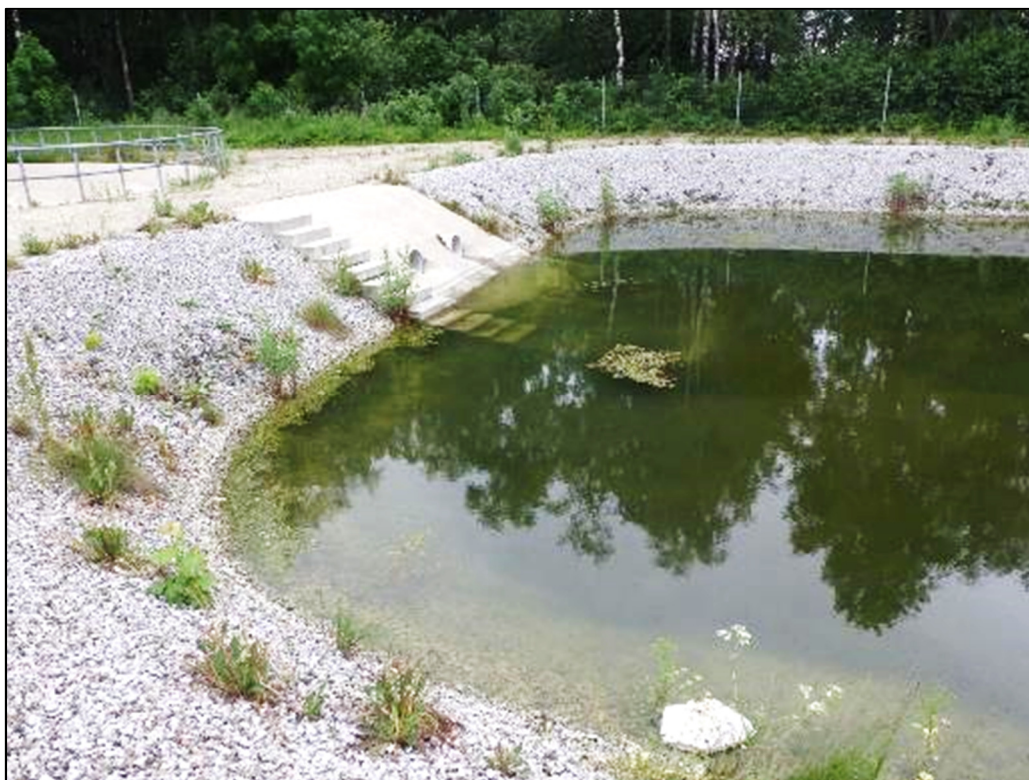
Proovide võtmise ajal oli vee sissevool nii sette- kui immutusbassinidesse minimaalne või puudus sootuks. Kurna I, II ja V ning Kurna-Luige I settebasseinide vesi oli proovivõtu ajal mõnevõrra hägune ja läbipaistmatu. Ülejäänud süsteemide settebasseinide ning kõigi immutusbasseinide vesi oli selge ja läbipaistev (foto 4).

**Foto 4.** Kurna-Luige teelõigu immutusbasseinide vesi oli proovivõtu ajal selge ja läbipaistev. Fotel Kurna V sademeveesüsteemi immutusbassein (14.06.2019).

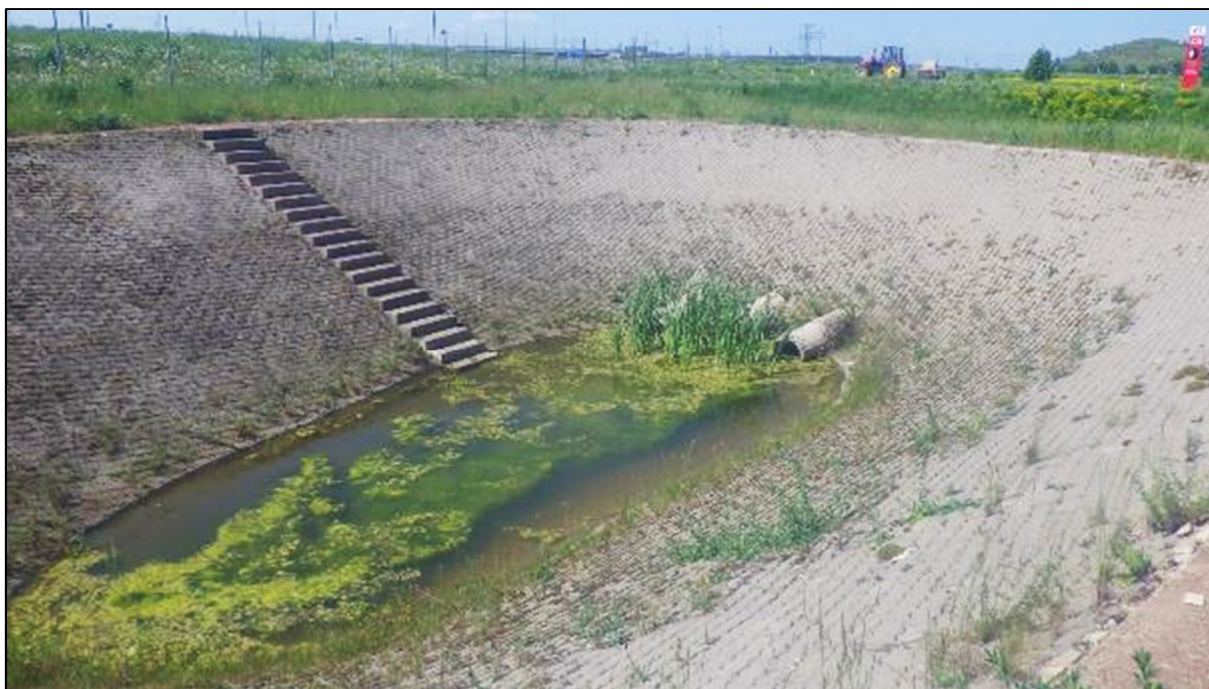
**Foto 13.** Kukruse-Jõhvi VI süsteem, taimestik takistab vee väljavoolu settebasseinist (05.06.2019)

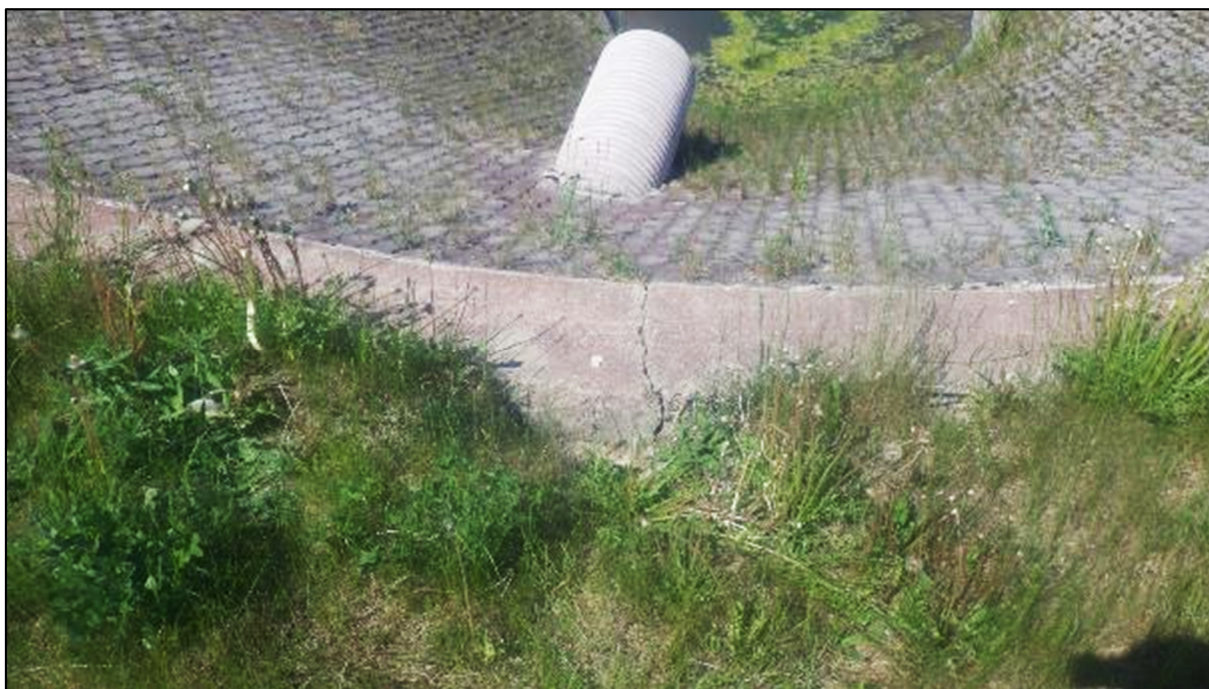
**Foto 14.** Kukruse-Jõhvi VI süsteem, pinnaseerosioon ning mõra betoonkonstruktsioonis settebasseini sissevoolu lähedal (05.06.2019)

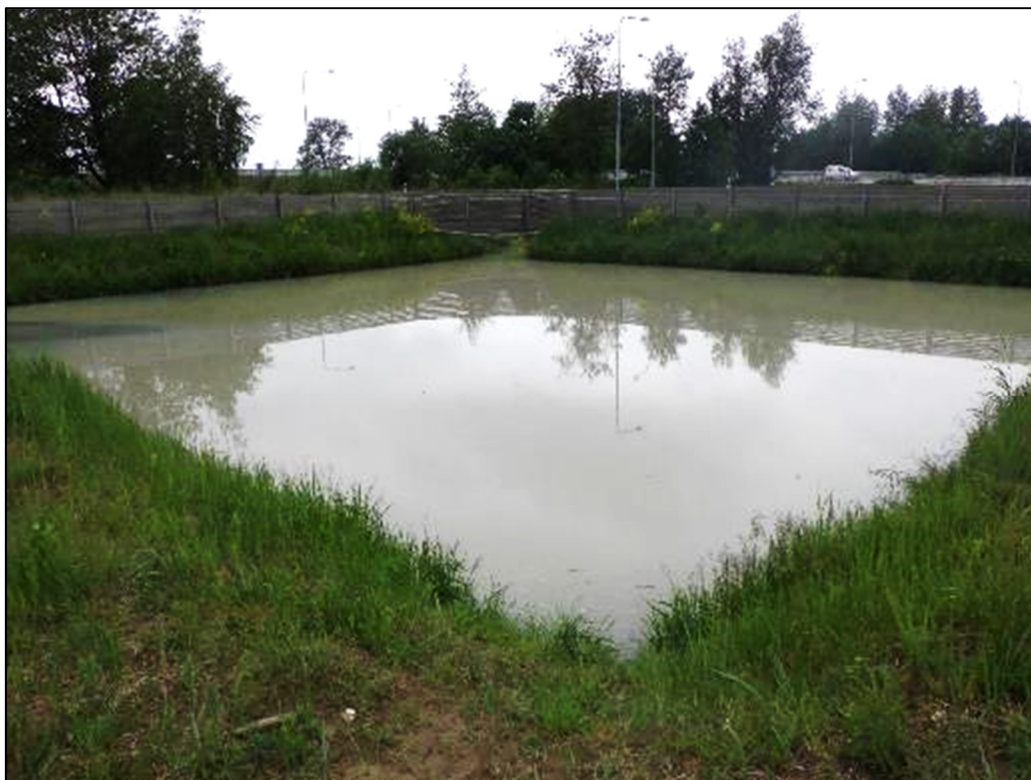
**Foto 1.** Kroodi settebassein, lõuna- ja idapoolne piirdeaed on lõhutud (14.06.2019)

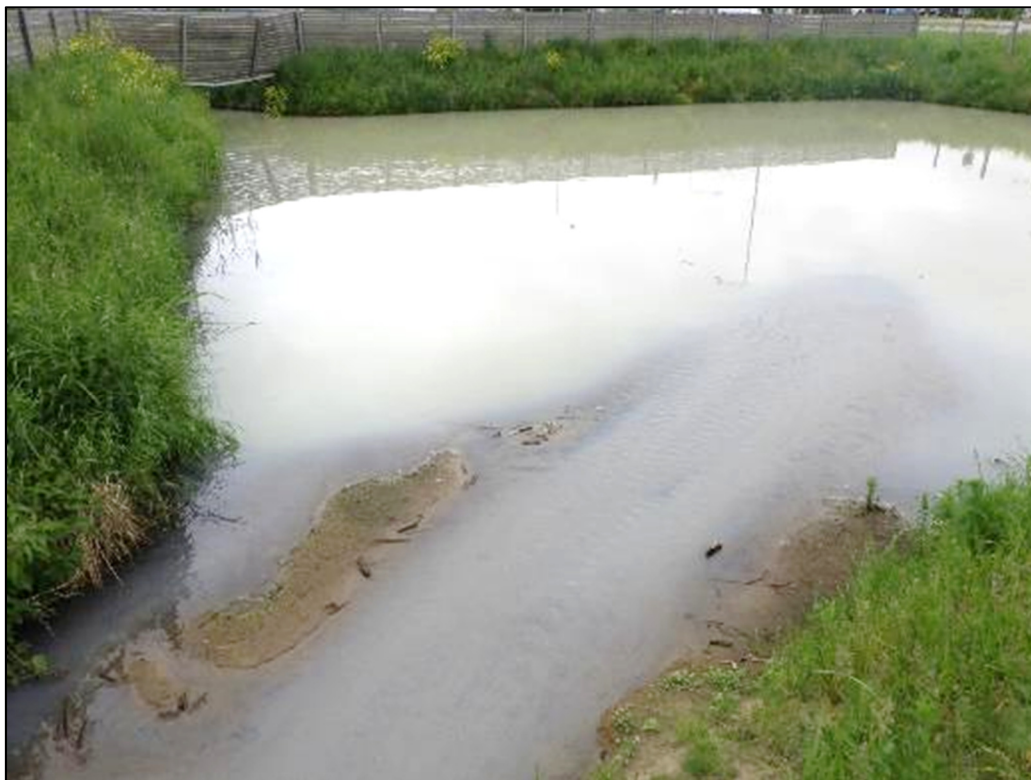
**Foto 2.** Kroodi settebasseini on edelapoolse sissevoolu kaudu kantud suur kogus liivaseid setteid (14.06.2019)

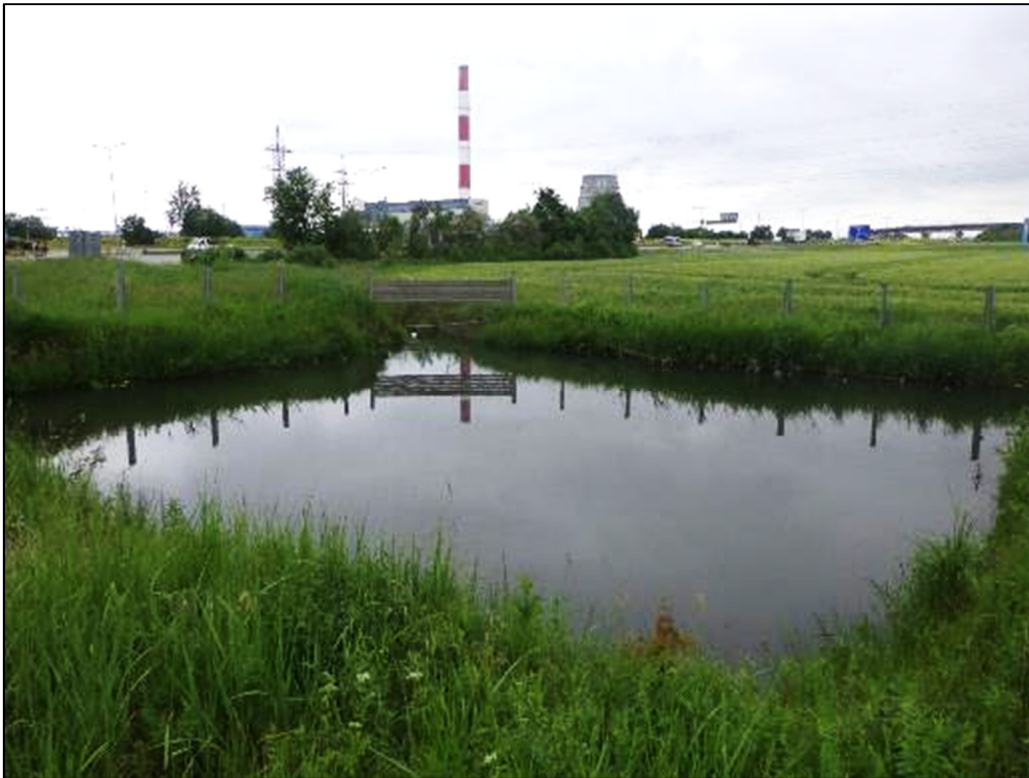
**Foto 3.** Pirita settebassein, piirdeaed on lõhutud kõigist külgedest (14.06.2019)

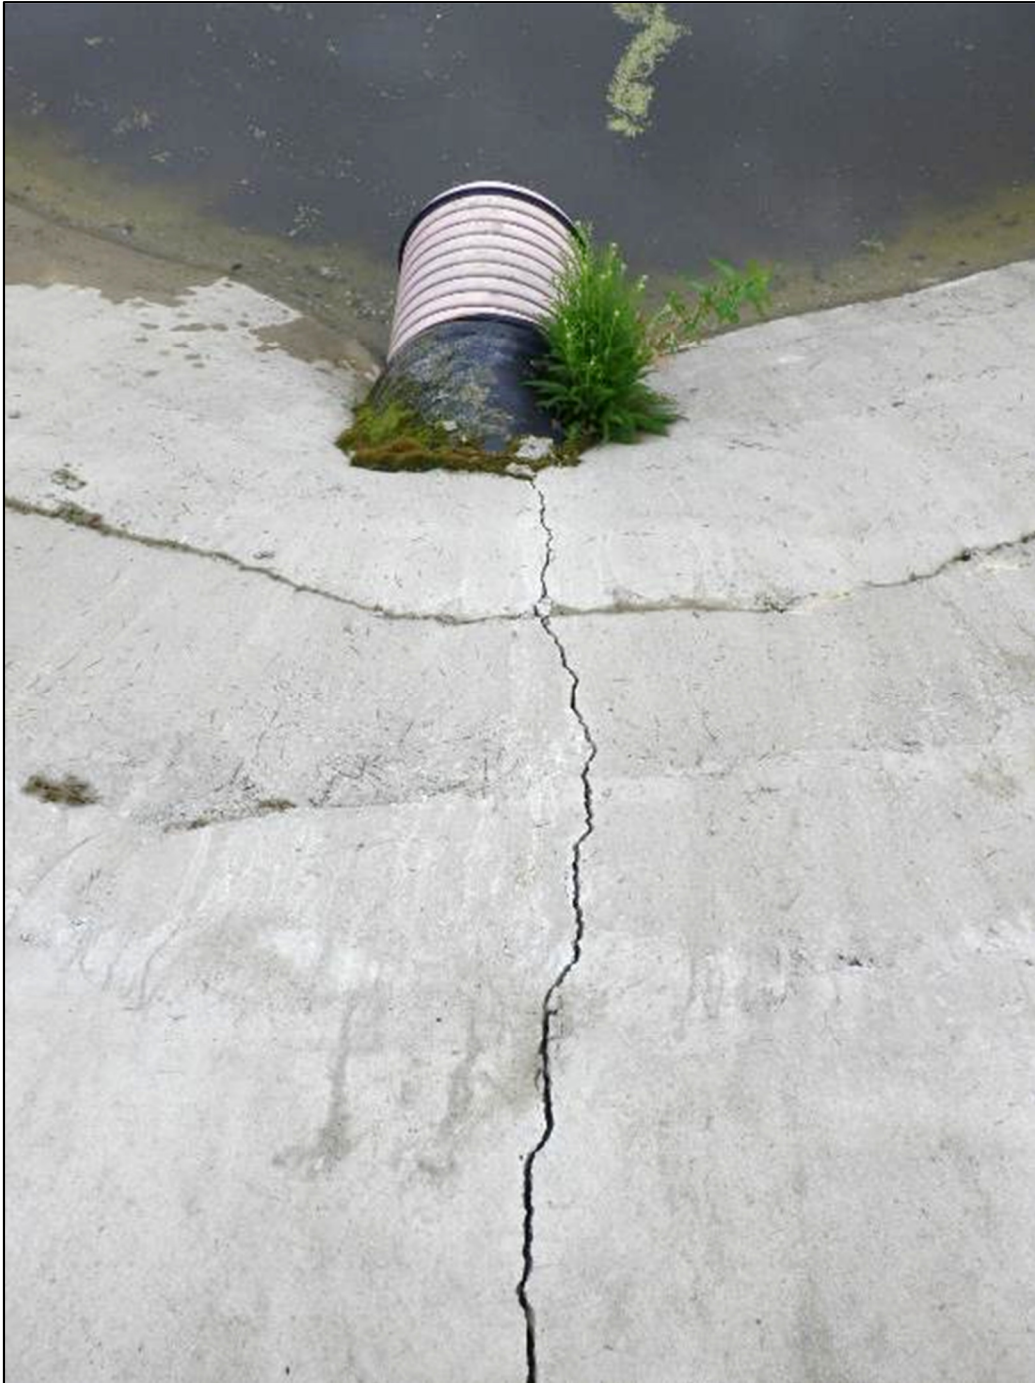
**Foto 9.** Kurna IV süsteem, mõra betoonkonstruktsioonis settebasseini sissevoolu lähedal (14.06.2019)

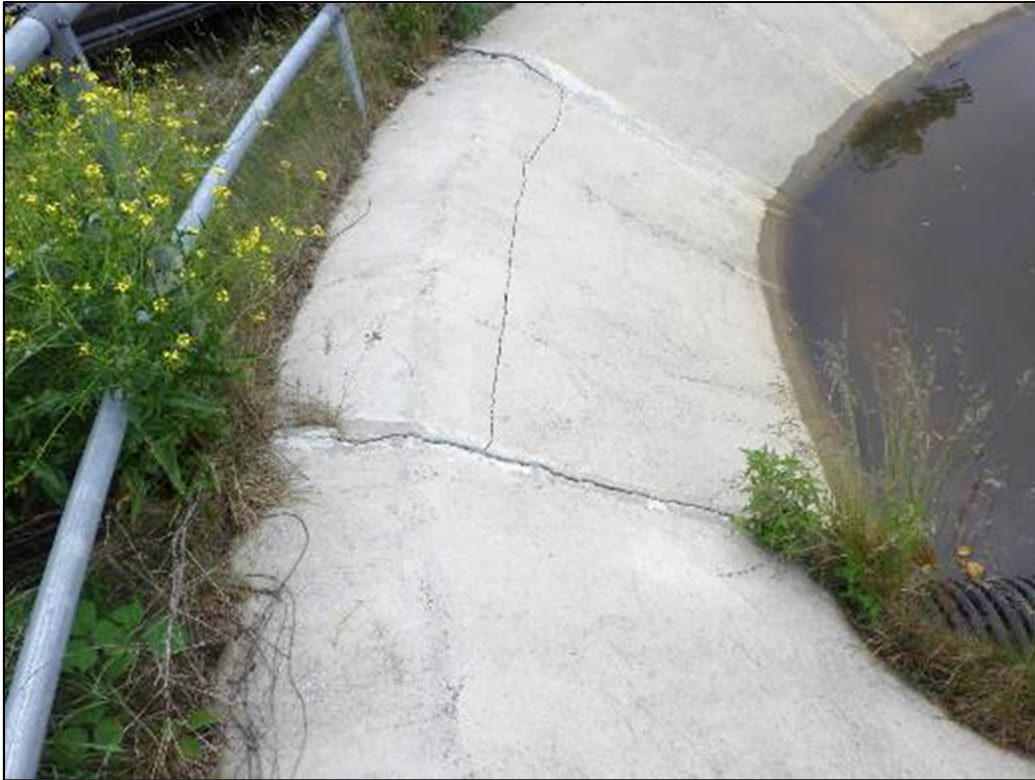
**Foto 16.** Kurna-Luige II süsteem, mõrad betoonkonstruktsioonis settebasseini sissevoolu lähedal (14.06.2019)
