## **Maanteeameti poolt rajatud Tallinna ringtee äärsete settebasseinide seire ja projektile vastavuse kontroll**

**Kobras AS ja Maves AS töö nr: 2015-213**

**Tartu 2015**

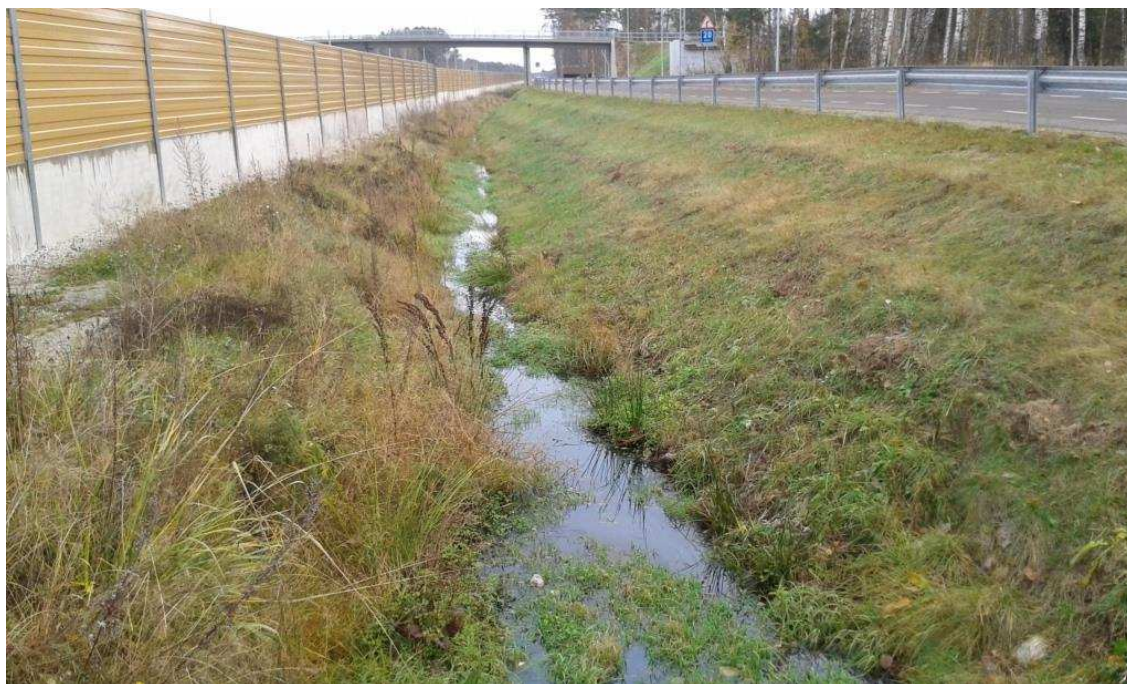
Luige liiklussõlmes on sademevee süsteemis rajatud kaks settebasseini Luige 1 ja Luige 2, (vt kaart 1). Luige 1 settebasseini kohta aruande koostajal märkused puuduvad. Samuti ei ole tehnilisi tähelepanekuid Luige 2 settebasseini osas. Küll aga tuleb tähelepanu juhtida Luige 2 settebasseini suubuvale kraavile. Nimetatud kraavi on peetud problemaatiliseks juba vahetult peale kraavi ja settebasseini rajamist koostatud aruandes<sup>1</sup>. Vahetult peale rajamist oli antud kraavi puhul probleemiks see, et kraavi kaldad olid rajatud liialt järsud, millest tulenevalt esines mitmeid probleeme nõlvade püsivusega. Nüüdseks on antud probleem tänu taimestiku arengule kadunud. Samas on tekkinud uus probleem, mis on põhjustatud just nõlvade varisemisest. Nimelt, on kraavi põhja kuhjunud sedavõrd palju setet, et kohati on sette hulga tõttu vee äravool kraavist võimatu. See omakorda ei võimalda kraavist vee takistamatut äravoolu. Kohati on vee sügavus kraavis üle 50 cm.

**Foto 1. Kraav, mis suubub Luige II settebasseini, kraavis kohati vett ca 50 cm, 29.10.2015.**

Antud probleemi ei saa lahendada tavapärase ekskavaatoriga kraavi puhastamise teel, sest see tooks uuesti kaasa kraavi kallaste varisemise liigjärskude kallaste tõttu. Probleemi lahendamiseks tuleb kraavis olev taimestik niita ning eemaldada. Vajadusel tuleb kraavi kuhjunud sete, mis põhjustab kraavis paisutusi, käsitsi eemaldada. Antud kraav on näide sellest, kui võrd võib muutuda problemaatilisemaks ja seega ka kallimaks kogu objekti ekspluateerimine, mis on tingitud algselt tähtsusetuna tunduva probleemi eiramisest.

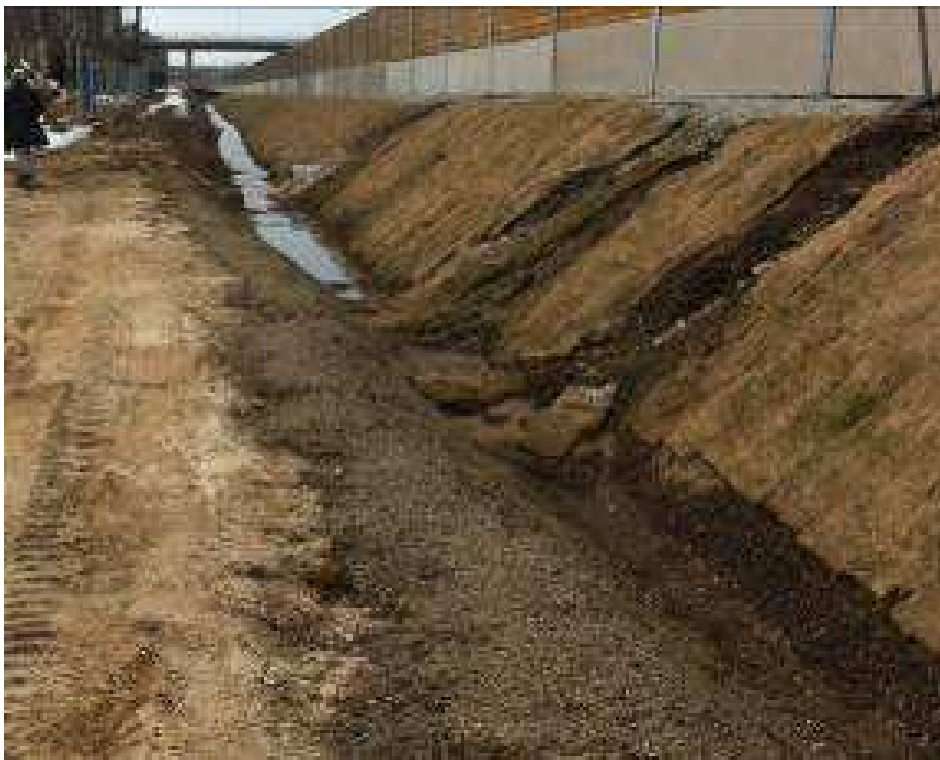
**Foto 2. Sama kraav ehituse järgselt<sup>2</sup>**

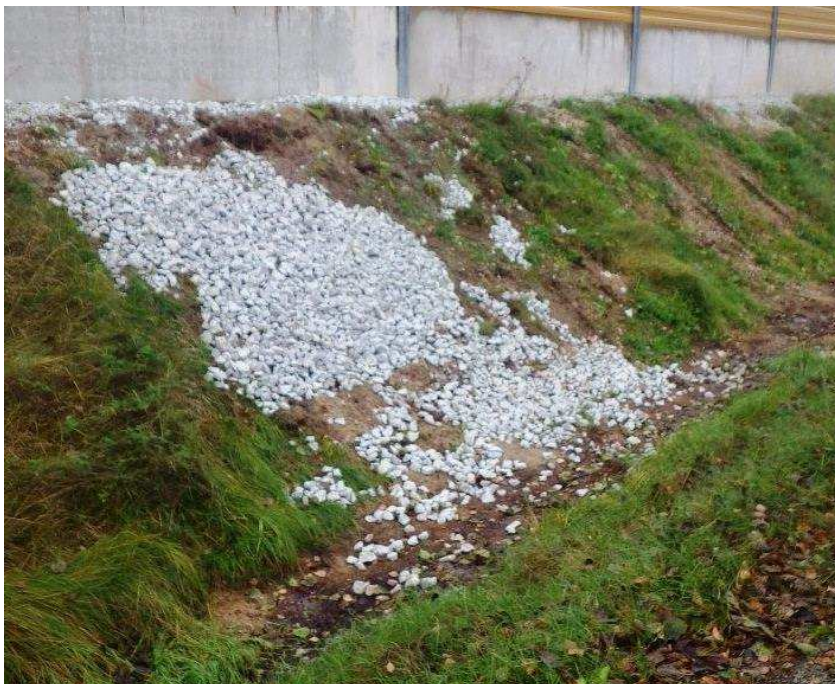
Nõlvade varisemise probleem ei ole lõplikult peatunud ka 2015. aasta sügiseks. Mõningates kohtades on kraavi kaldaid parandatud killustikuga, mis omakorda allavarisemisel kraavis takistusi põhjustab (vt Foto 3).

**Foto 3. Killustikuga parandatud kraavi kaldad**

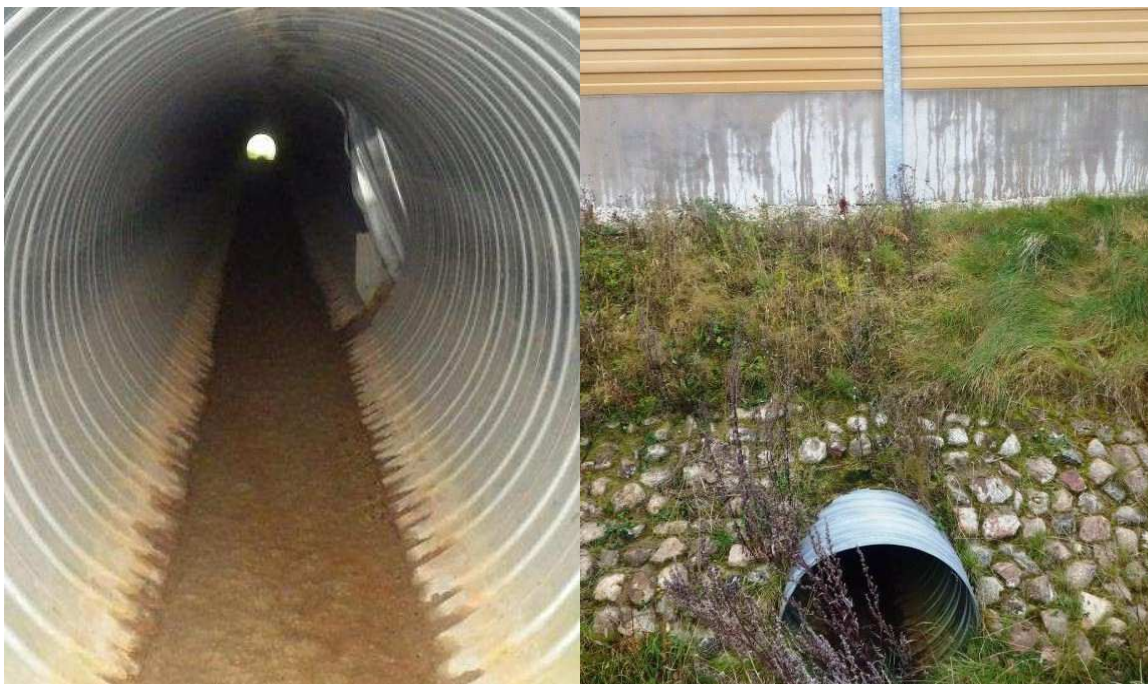
Sademeveekraavide ülevaatus käigus tuvastati, et truup, mis asub koordinaatidel X-6576780.18 ja Y-544403.69 on osaliselt läbistatud müratõkke seina vundamendi posti poolt (vt Foto 4 ja Foto 5 ja Joonis 1). Selliste vigade vältimiseks tuleb parendada projektis detailide kokkusobivusega arvestamist ning ka ehituseaegselt järelevalve tööd. Truubi selline kahjustus võib kaasa tuua pinnase sissekande ja tee vajumise antud piirkonnas.

**Foto 4. ja Foto 5. Müratõkke seina vundamendi posti poolt kahjustatud truup**

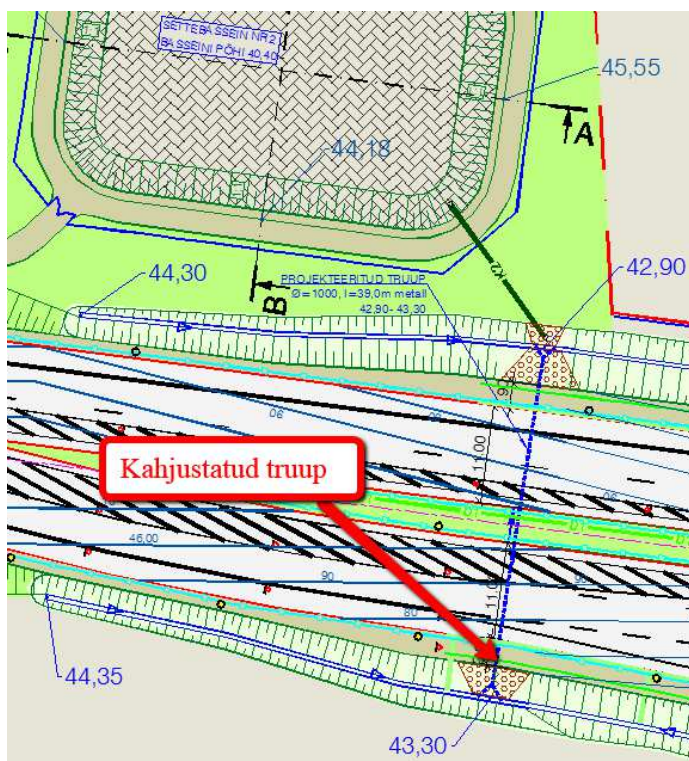
Joonis 1. Müratõkke seina vundamendi posti poolt kahjustatud truup<sup>3</sup>

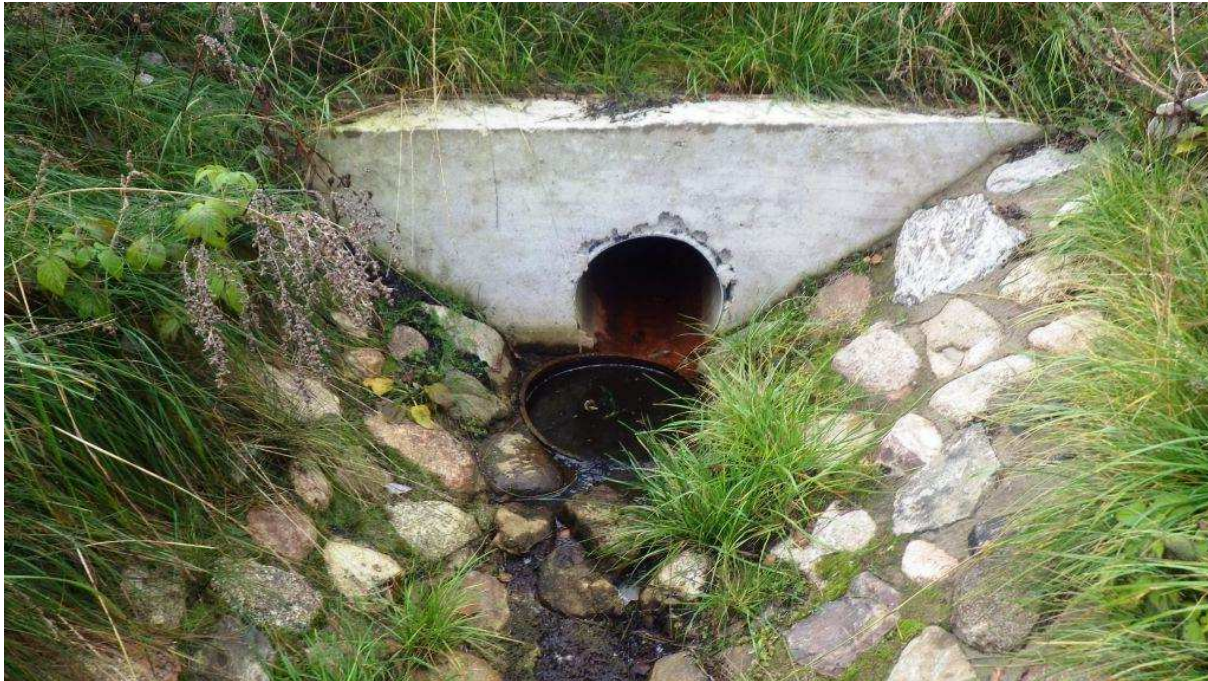
Kurna-Luige sademeveesüsteemide ülevaatusel suuri kahjustusi ei tuvastatud. Positiivse elemendina tuleb välja tuua settebasseinide truupide ees olevad sette kogumise „kotid“, mis täidavad hästi oma ülesannet. Tänu nn settekottidele truubi ees olid truubitorud settest puhtad (vt Foto 6). Samas tuleb kindlasti tagada antud elementide korrapärane puhastamine, sest vastasel juhul uhutakse suurveega settekottidest kogunenud sete edasi ja kasulikud elemendid muutuvad kasutuks. Ühe truubi puhul oli näha, et settekott on täielikult täitunud ning setet kantakse edasi.

**Foto 6. Truubi sissevoolu ees paiknev settekott**

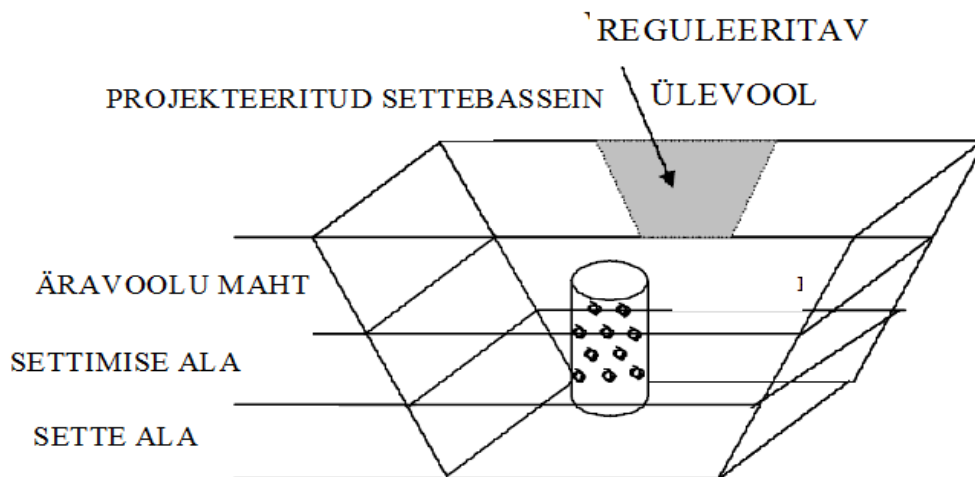
Joonis 2. Tõusutoruga settebasseini tüüp<sup>5</sup>

kaugemast nurgast ja settebasseini põhjast (nagu antud juhu), siis selliselt rajatud settebasseinide puhul ei saagi settebasseinid setet koguda (või koguvad ainult väga vähesel määral) ning need on praktiliselt kasutud. Settebasseinide väljavoolu korrektseid konstruktsioone on käsitletud 2013. aastal koostatud aruandes<sup>4</sup>. Näiteks võiks antud kohtades kasutada hoopiski tõusutoruga settebasseini, mis tagab piisava mahutavusega sette ala (vt Joonis 2).

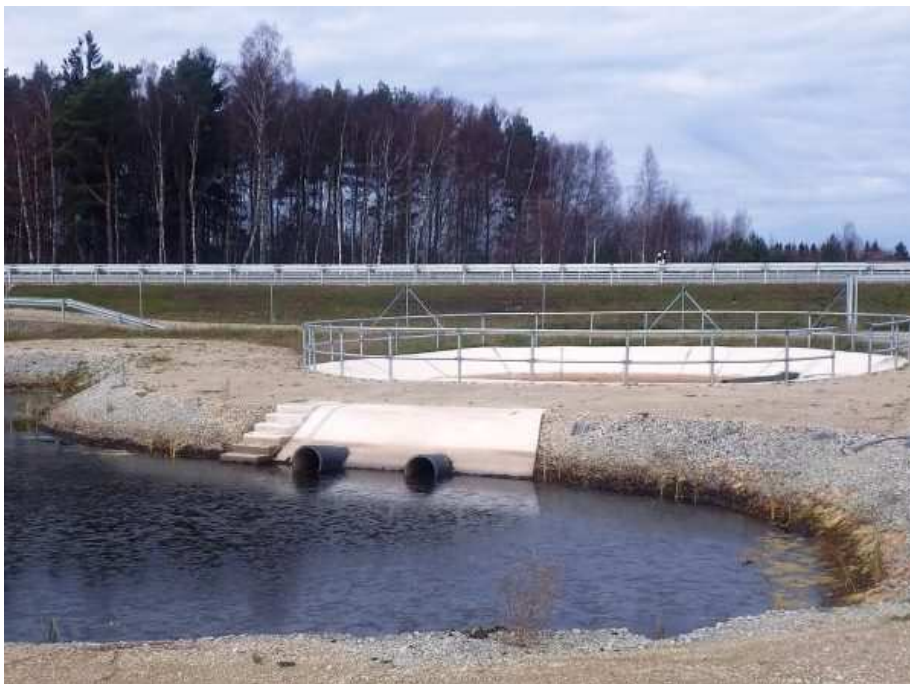
Foto 7. Kurna-Luige settebassein 2

Õli-liivapüüdu puhul jääb arusaamatuks, miks on vajalik kasutada selle kaldal eraldi torupiiret kui kogu settetiikide territoorium on eraldatud lukustatud aiaga. Torupiirde võiks kogu ulatuses ära jätta (vt Foto 7).

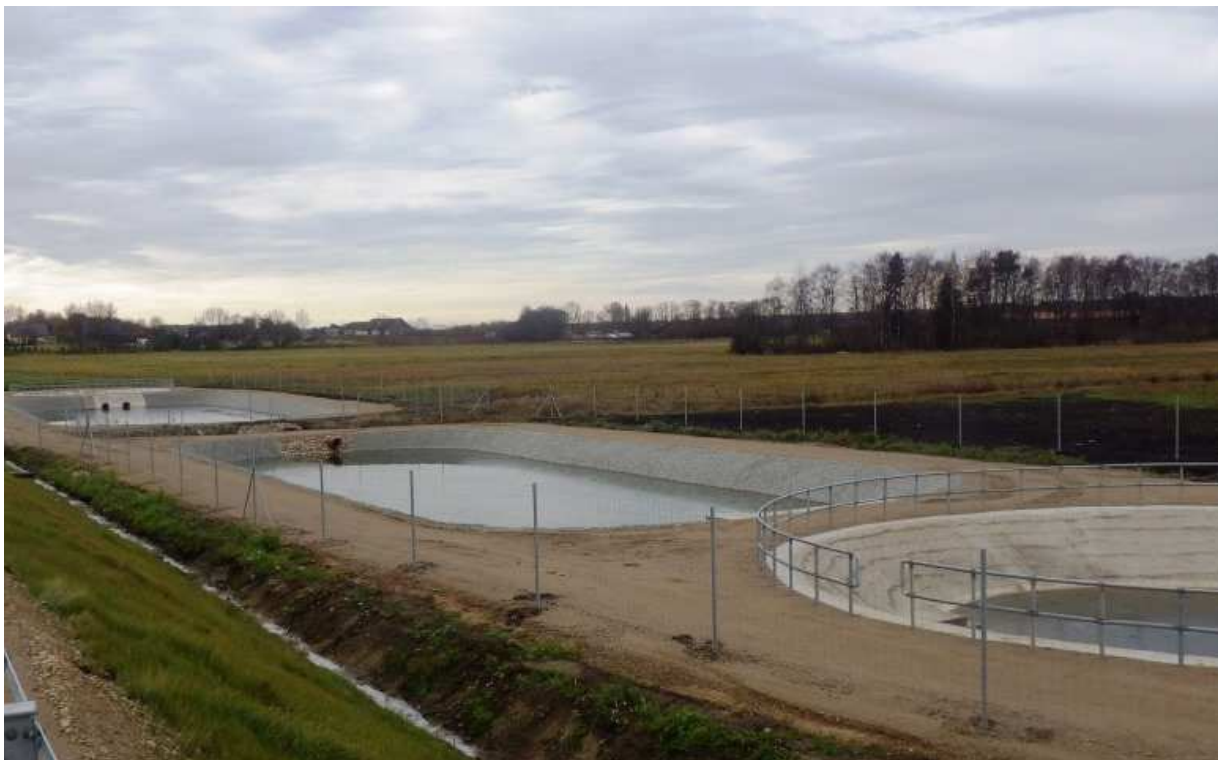
**Foto 8. Kurna settebasseinid 2 ja 3**

Õli-liivapüüduri puhul jääb arusaamatuks, miks on vajalik kasutada selle kaldal eraldi torupiiret kui kogu settetiikide territoorium on eraldatud lukustatud aiaga. Torupiirde võiks kogu ulatuses ära jätta (vt Foto 8).

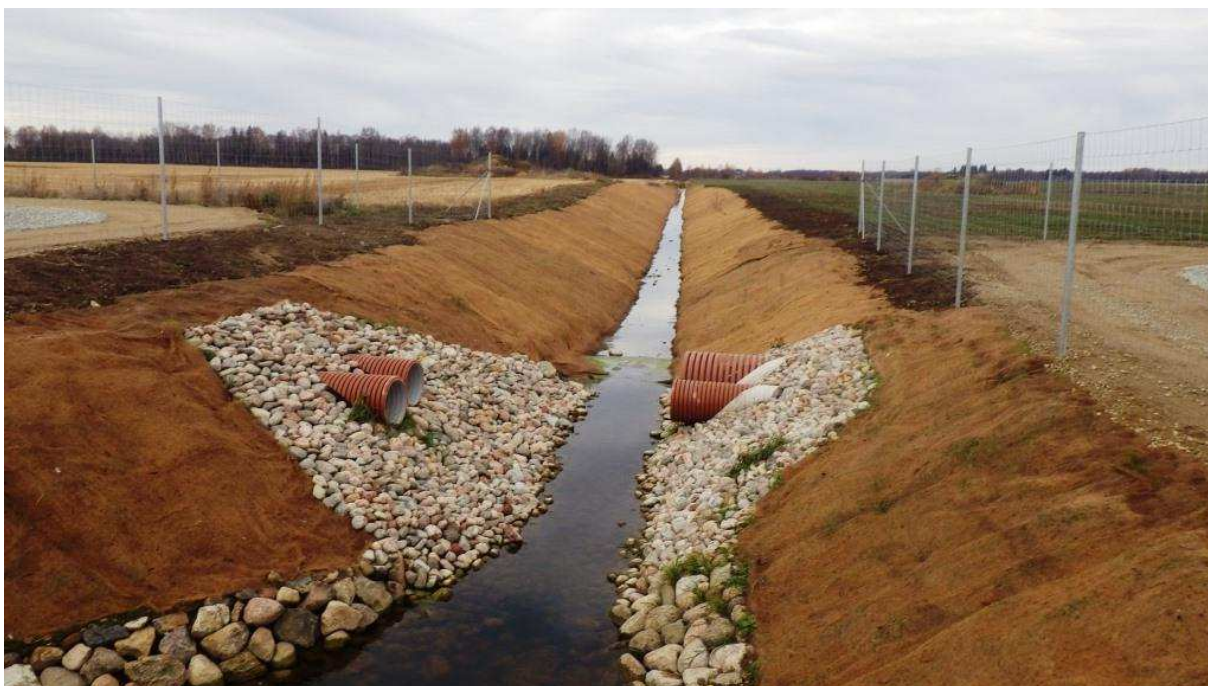
Kurna 1 ja 2 settetiigi vahel paikneb Kurna oja. Nimetatud oja on kindlustatud erosioonitõkkematiga. Jääb arusaamatuks, miks on olnud vajalik erosioonitõkkemati paigaldamine juba murustunud nõlvadele. Kuna antud juhul puudub erosioonitõkkematil korralik kokkupuutepind maapinnaga, on selliselt paigaldatud erosioonitõkkematt pigem kahjulik kui kasulik. Selliste kaasnevate konstruktsioonielementidega nagu seda on nõlvade kindlustamine tuleks käituda siiski vajaduspõhiselt.

**Foto 9. Kurna oja kindlustamine erosioonitõkkematiga**

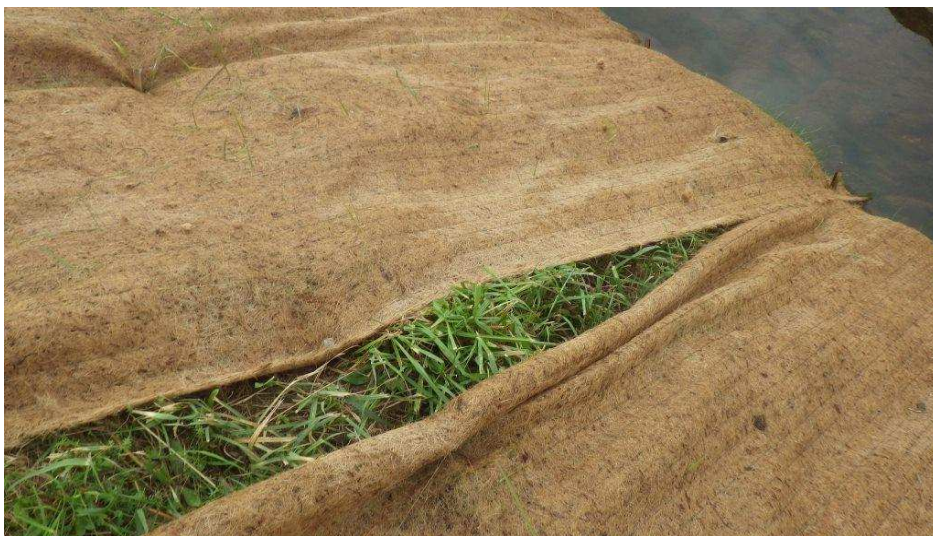
Foto 10. Kurna oja erosioonitõkke mati paigaldamine murustunud nõlvale

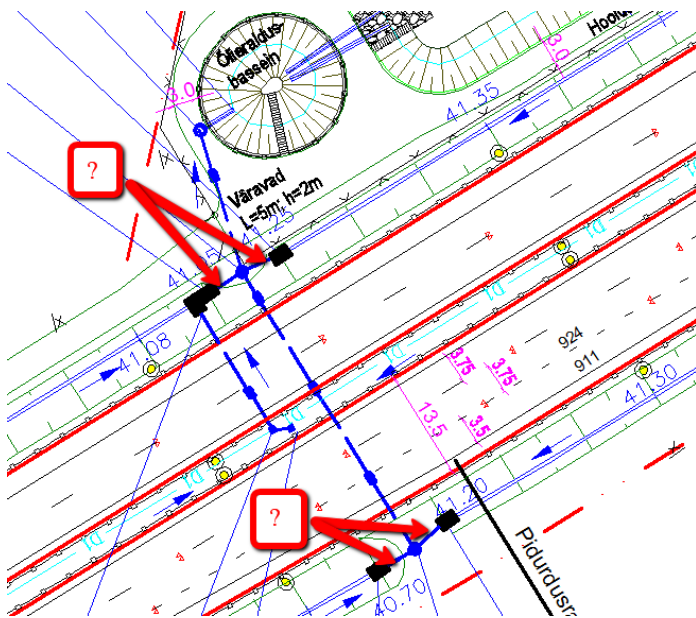
Settebasseinidesse suubuva vee kogumisel jääb arusaamatuks, miks on kasutatud sedavõrd suurel hulgal ebavajalikke torusüsteeme. Vee kogumine toimub settetiikidest tee vastasküljel kraavidega, mis suubuvad torustikku, mis omakorda suubub ühenduskaevu millest saab alguse tee alune truup. Seni ei ole Eestis selliseid torusüsteeme ilma kindla vajaduseta kasutatud, kraavid on suibunud lihtsalt truupidesse. Kui esineb vajadus, saab ka suuremate truupide ette rajada settekotte vms. Selline torustike, betoonotsakute ja kaevudega liialdamine on küllaltki kulukas. Eeldatavalt on ühe settebasseini sissevoolul üleliigsete torusüsteemide maksumus ligikaudu 12 000 – 15 000 €. Selliseid torusüsteeme on ainuüksi Kurna liiklussõlmes 5 tk.

Joonis 3. Näide ebavajalikest torusüsteemidest<sup>6</sup>

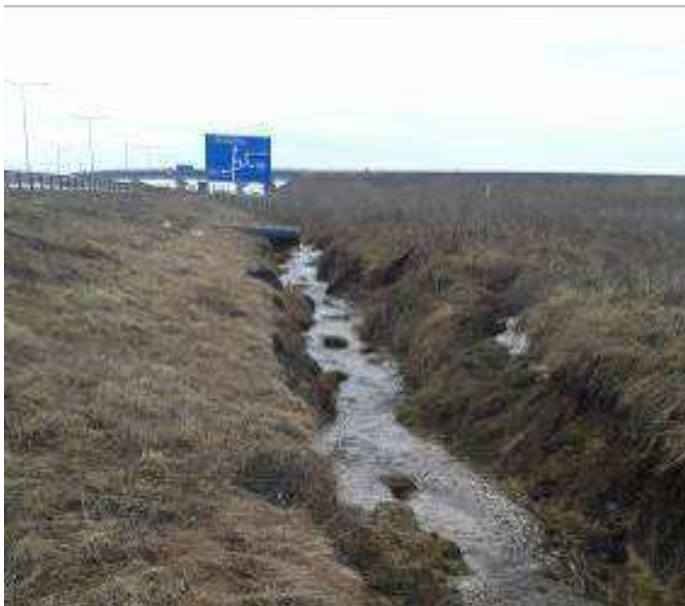
Pirita jõe äärse settebasseini ja sellesse suubuva sademeveesüsteemiga olulisi muutusi toimunud ei ole. Varasemalt oli suureks probleemiks settebasseini suubuva sademeveekraavi ebapiisav kindlustus ning selle tõttu kraavist suures koguses pinnase uhtumine settebasseini (vt Foto 11).

**Foto 11. Pirita jõe settebasseini suubuv kraav 2013 aastal<sup>7</sup>**

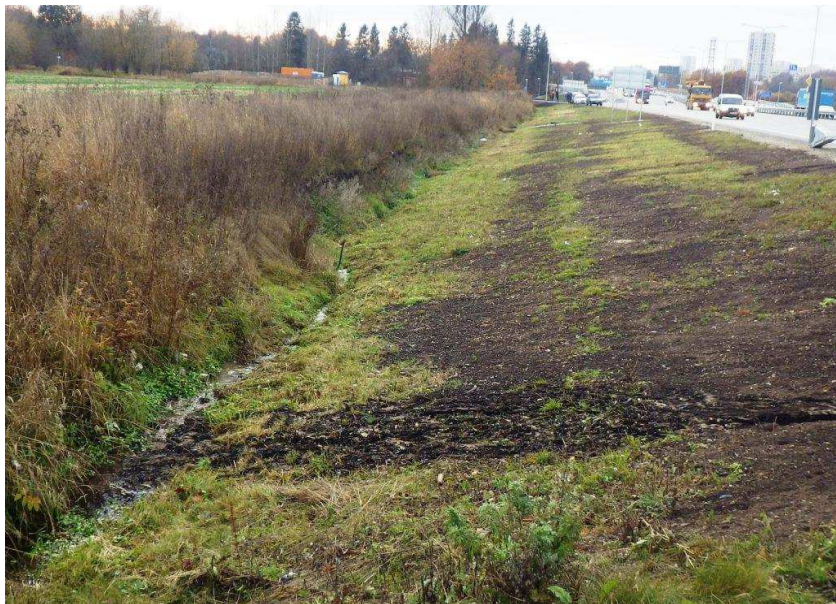
Aruande koostamise ajaks on antud probleem osaliselt lahendatud (vt Foto 12). Kraavi paremkallas on planeeritud oluliselt laugemaks, mis tagab nõlva hooldamise võimaluse ning murukamara teke on välistanud pinnase uhtumise võimaluse. Sarnaselt tuleks laugemaks kaevata ka kraavi vasakkallas.

**Foto 12. Pirita jõe settebasseini suubuv kraav (parem kallas laugeks planeeritud)**

Sellisenä rajatud kraav on heaks näiteks millisenä tuleks kraavi kaldad sarnastes olukordades lahendada. Lai kraavi nõlv aitab (taimestiku tihenedes) vähendada sademevee löökkoormust suublale. Samuti väheneb oluliselt kraavi kallaste erosiooniohtlikkus.

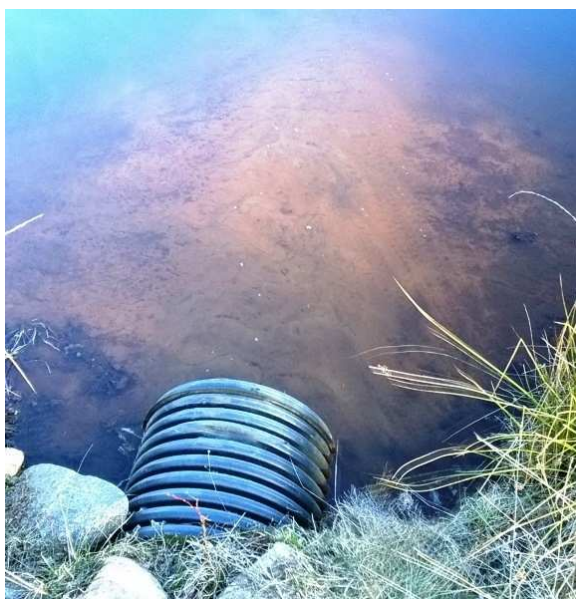
Settebassein on ühe sissevooluga maantee äärsest kraavist. Peamine veevool kraavis oli põhja suunast. Setebasseini sissevoolu toru suue oli osaliselt uputatud, näha oli liiva sissekande jälgi (vt Foto 13). Proov võeti settebasseini veest, väljavoolutoru tiigipoolse suudme juurest, mis oli veerandi ulatuses uputatud. Vee pindmist voolu ei olnud näha, kuna väljavoolutoru kraavipoolne ots on kraavi kõrge veetaseme tõttu osaliselt uputatud (vt Foto 14). **Veeproovi vesi iseloomustab settebasseinis olevat vett.** Kevadise proovivõtu ajal vastas vee kvaliteet analüüsitud komponentide osas nõuetele, v.a tsink, mille sisaldus oli 20 µg/l, piirväärtus 10 µg/l. Setteproovis analüüsitud komponentide osas ületamisi ei esinenud.

Foto 13 Luige-2 settebasseini on sissekantud liiv

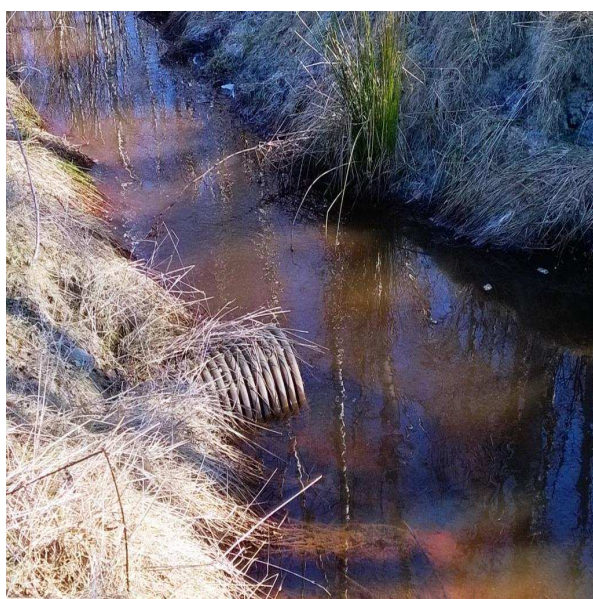
Foto 14 Luige-2 settebasseini uputatud väljavool
