**Vanade teekonstruktsioonide ja killustikaluste  
vastupidavuse teadusuuring**

**LÕPPARUANNE**

**AS Teede Tehnokeskus**

**Maanteeamet**

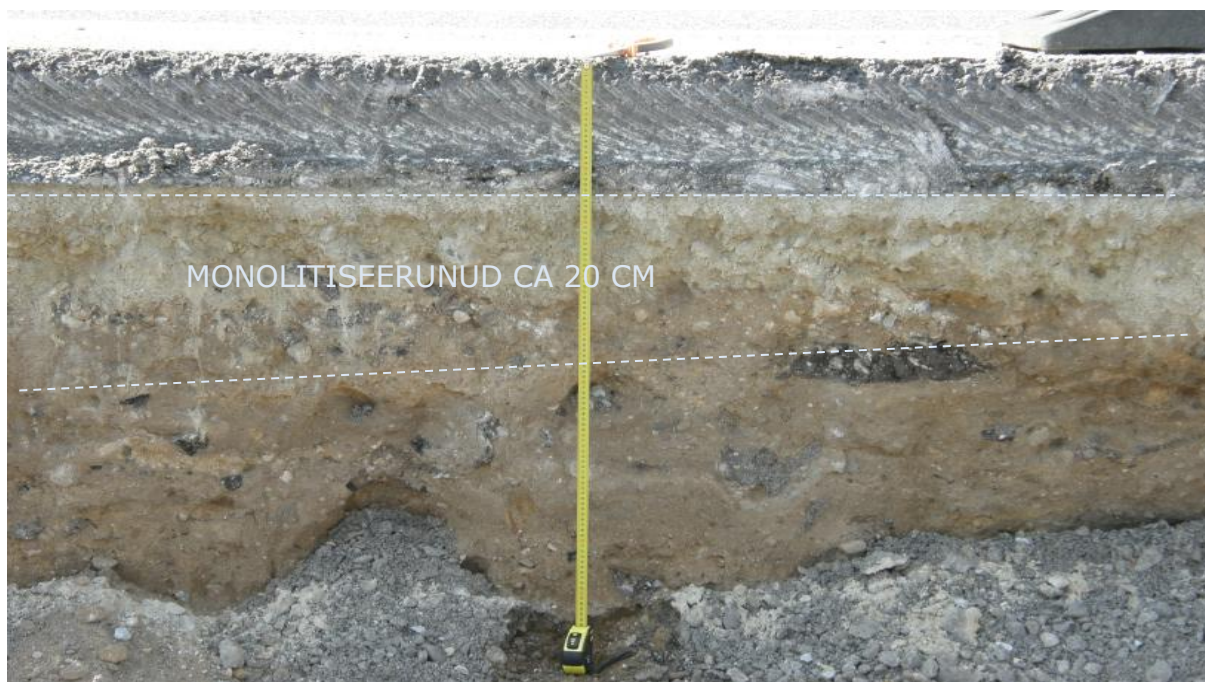
**Joonis 10. Monolitiseerunud alus maanteel 15 Luigel**

Killustiku terasid sisaldav alusekiht avastati juhuslikult Luige sõlmes maanteel 15 (Tallinn-Rapla-Türi), kuid silma järgi polnud võimalik tuvastada, millega on õigupoolest tegu. Visuaalselt meenutas alus väga tihedat, peenemapooset, tolmset, monolitiseerunud killustikusegu. Kiht on ca 20 cm paksune ja ülaosas mõnevõrra peenem kui alaosas. Selle all võis näha kruusast ja kruusliivast kihte. Alloleval fotol on tee pikilõige.

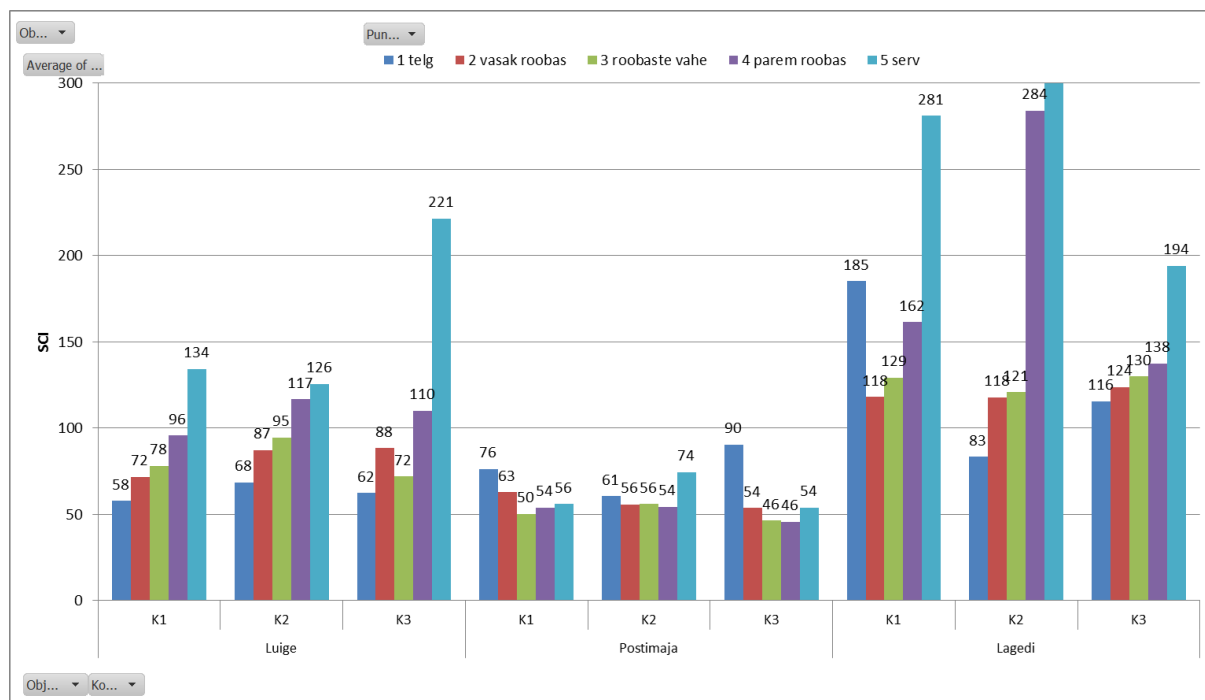
**Joonis 18. Uuringukohtade põikprofiili punktide keskmised SCI väärtused**

SCI põhjal katet analüüsid hakavad silma nõrgemad kohad (suuremad väärtused) Luige objektil uuringukohas 3 servas ning Lagedil kõigis uuringukohtades.

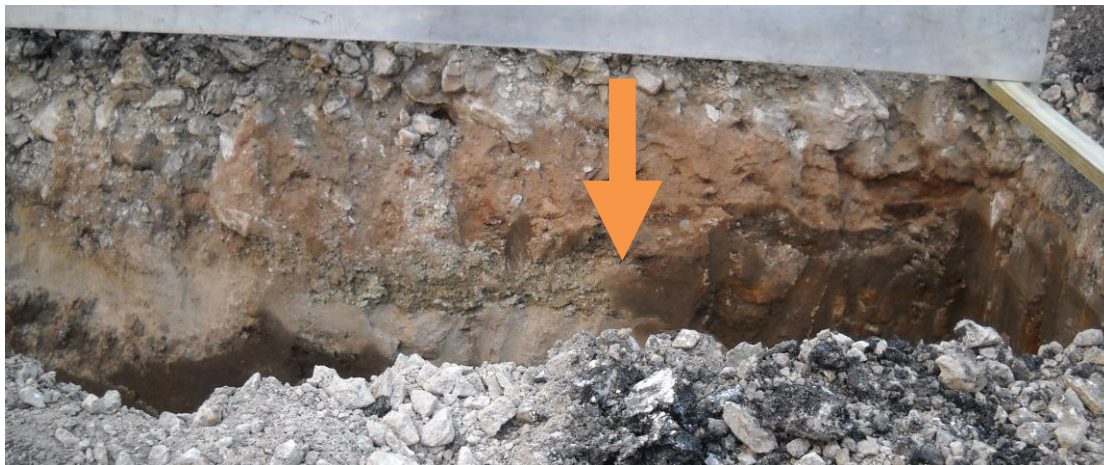
**Joonis 19. Luige uuringukoha tarind serva kandevoime mõõtmispunktis K3**

Puurkehade pildid ega surfide mõõtmisandmed, samuti katseandmed sellele selgitust paraku ei paku. Selgitus võib peituda surfist tehtud fotolt, millest nähtub, et antud uuringukohas kandevõime mõõtmise teeserva punktis lõppevad sisuliselt konstruktsiooni tugevdavad alusekihid ja ca 18 cm katte ja 8 cm killustikaluse aluse all on kohe halvasti drenivast liivast kiht, tolmu ja saviosakeste sisaldusega 12,7% (proov 3166). Antud kohas on killustiku kihis kloriidide sisaldus suurem kui teistes servaproovides samal objektil.

Selgelt nõrgima kattekonstruktsiooniga on Lagedi objekt iseäranis paistab selles osas silma katte nõrkus uuringukohas 1 teljel ning kõigis uuringukohtades serva piirkonnas. Serva nõrkus Lagedi objektil on seletatav asjaoluga, et objekti eraldi peenar sisuliselt puudus ja peenrana käsitleti murukamara eemaldamisel paljandunud kitsast katte servaosa, millel paksust kohati vaid sentimeetri jagu. Sarnane olukord oli uuringukohas 2 parema rattaroopana käsitletud punktis.

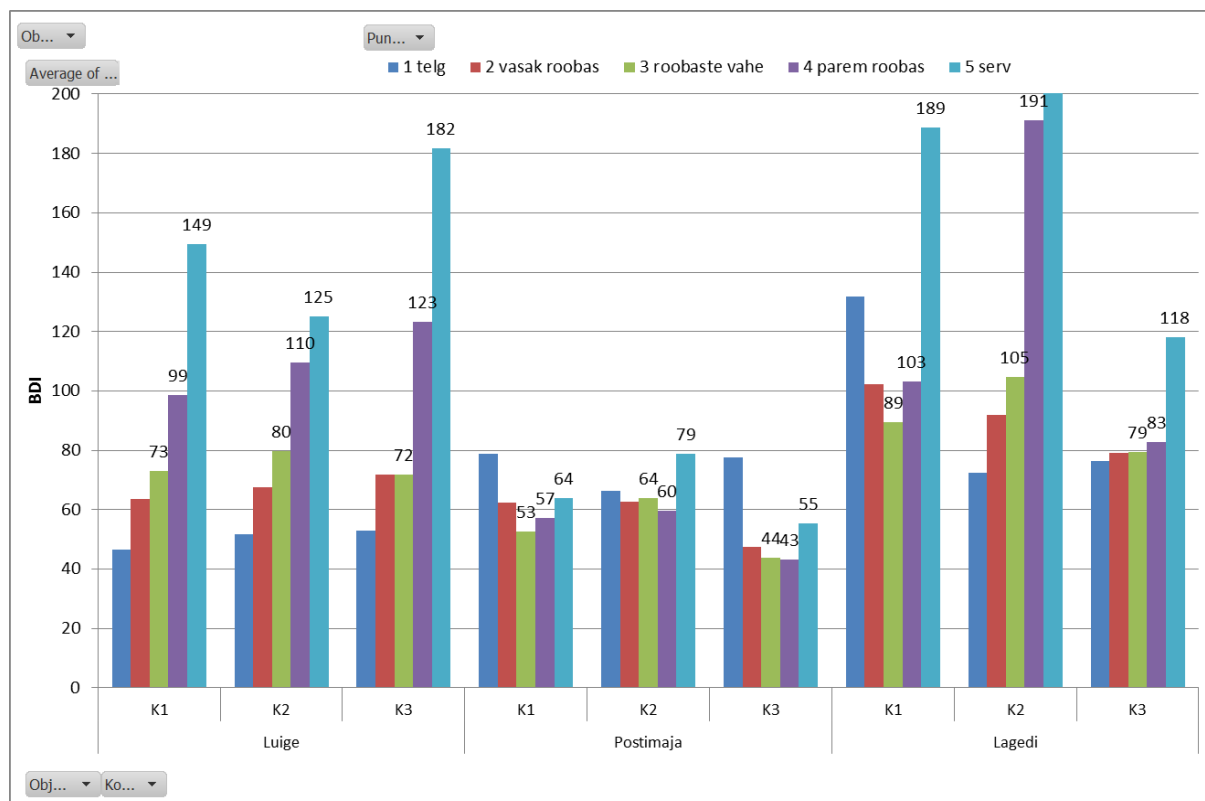
**Joonis 20. Uuringukohtade põikprofiili punktide keskmised BDI väärtused**

BDI põhjal võib anda hinnanguid alusekihtide tugevusomadustele. Ka BDI näitab nõrkasid kihte Luigel kohas 3 servas ja veidi vähem ülejäänud servapunktides ja paremas rattaroopas. Kõige ühtlasemad tulemused ristlõikes on Luige objektil kohas 2, kus on küll õhuke killustikukiht kuid drenivast liivast mulle. Oletatavalt mõjutab Luige objektil kandevõime mõõtmise tulemusi enim just materjalide veesisalduse muutumine tee ristlõikes. Postimaja objektil on BDI tulemused ühtlasemad ja valdavalt paremad kui Luige objektil, välja arvatud tee teljel, kus Postimaja objekti näitajad on kehvemad. Ka siin võib teha oletuse, et halvasti dreniva liivpinnase niiskus on tee ristlõikes üsna erinev ja mõjutab kandevõime näitajaid.

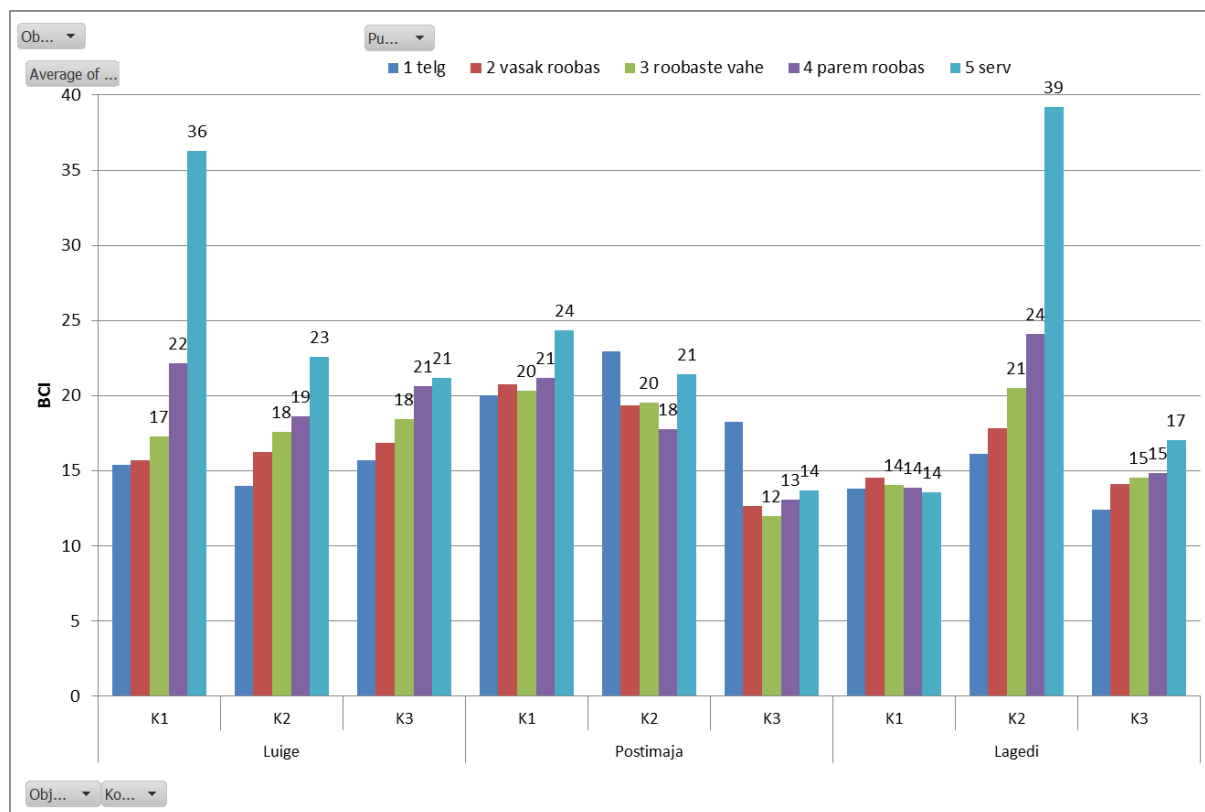
**Joonis 21. Uuringukohtade põikprofiili punktide keskmised BCI väärtused**

BCI iseloomustab eelkõige tarindi alla jääva aluspinnase omadusi. Andmete võrdlemisel on näha märkimisväärselt teistest halvemad tulemused Luige uuringukohas 1 ning Lagedi uuringukohas 2, mõlemal juhul tee servas. Fotode ja andmete põhjale ei selgu kahjuks üheselt selle põhjus. Üheski surfis otseselt vett ei olnud kuid võib oletada, nendes kihtides olevad tolmsed pinnased toovad kaasa selliste kihtide veega küllastatuse ning kandevõimeliste omaduste vähenemise.

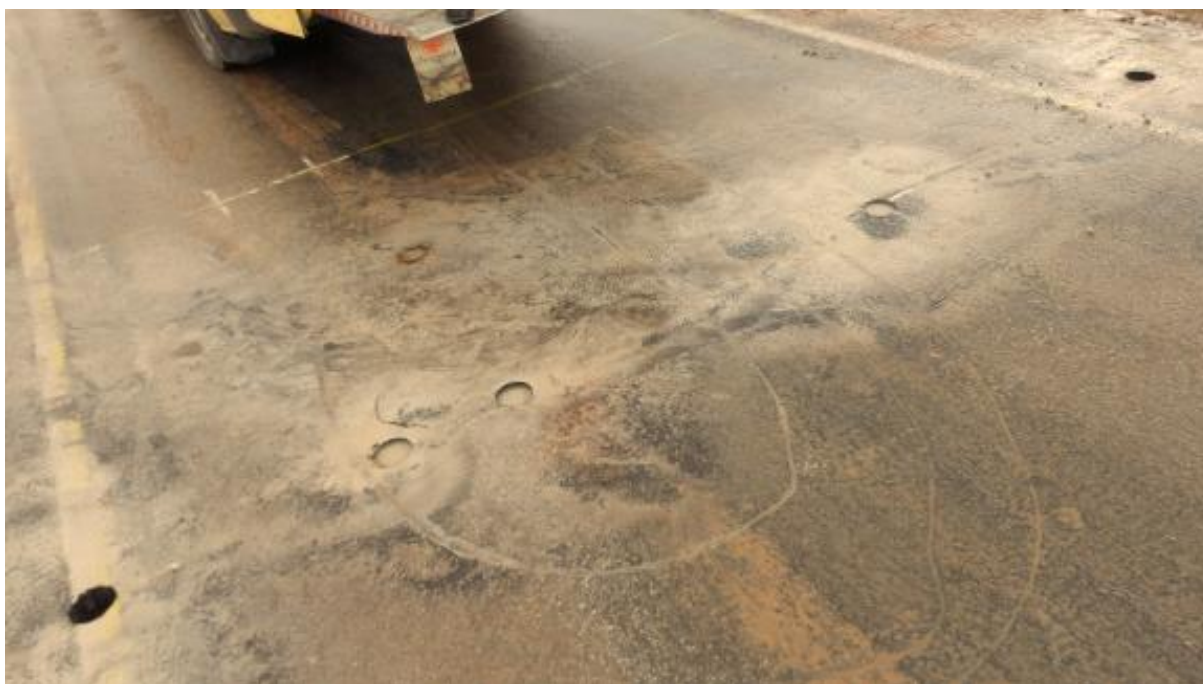
Postimaja objektil märkasime, et osades puuraukudes püsib vesi kauem kui teistes. Reeglina püsis vesi kauem sõidurajal keskel paiknevates puuraukudes ja vähem aega tee teljel ja peenras paiknevates puuraukudes. Antud tähelepanek võib viidata aluse filtreerivate omaduste mõningasele erinevusele tee ristlõikes kuid teistel objektidel sellist tähelepanekut ei tehtud ja usaldusväärset seost seetõttu ei tuvastatud.

**Foto 6. Puuritud kate ja vee püsimine osades puuraukudes Postimaja objektil**

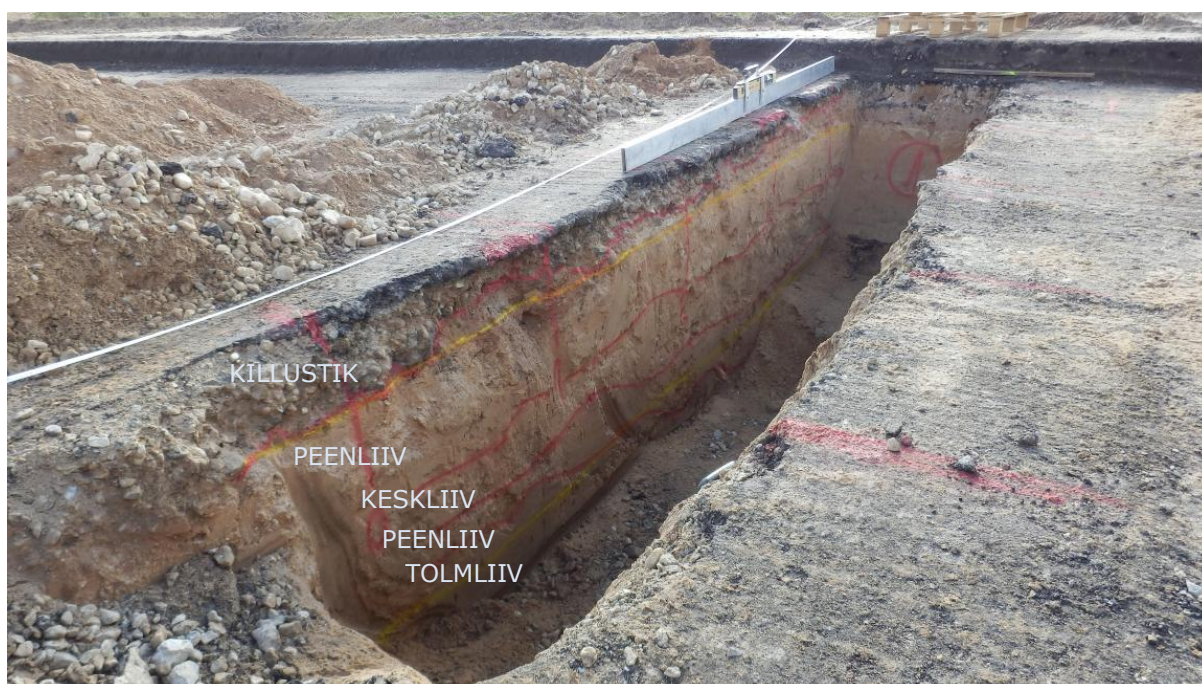
**Foto 17. Uuringusurf 1**

Surfi sügavus üle 1 m. 3 m latiga kontrollitud katte vajumine killustiku sisse, st killustiku äravajumine e. tihenemine katte all. Freesitud katte jääkpaksus teljel 6 cm, vasakus roopas 8 cm, sõiduraja keskel 6 cm, paremas roobas 8 cm ja servas 5 cm. Siit võib järeldada, et killustik on roopas tihenunud või liiva sisse vajunud ca 2...2,5 cm enam kui tee teljel, sõiduraja keskel või servas. Samuti on võimalik, et on aset leidnud kihtide horisontaalsuunalised liikumised ehk väljasurumine külgedele. Kahjuks ei ole võimalik piisavalt täpselt hinnata ühe või teise komponendi osakaalu. Silma järgi on killustiku struktuur/koostis/peensus kogu tee ristlõikes ühtlane – roobaste kohal ei ole täheldatav eristumine võrreldes muude kohtadega. Küll aga on roobaste kohal killustiku kiht keskmisest õhem – nimelt vasaku roopa kohal on killustikukihi paksus ca 12 cm ning parema roopa kohal koguni 6 cm. Kahtlemata avaldab selline ebaühtlus mõju ka proovivõtule kuna proovi satub paratamatult erinevas proportsioonis killustiku all olevat liivafraktsiooni. Killustiku all on peenliiva kiht, selle all jämedam

keskliivakiht ning allpool uuesti peenliiva kiht. Looduslik pinnas piirkonnas on tolmliid. Killustikukihi paksus on tee telje pool vahemikus 15-20 cm ja see õheneb sujuvalt tee serva poole, kus kihi paksus on 5-10 cm. Tee kalle on vasakule, telje poole, samuti ülemised kihid. Alumised kihid on horisontaalsed või kaldu serva poole. Kogu ristlõike ulatuses võib öelda, et killustik on purunenud sedavõrd kui on olnud vajalik fraktsioneeritud killustiku tühikute täitmiseks, st kogu ristlõike ulatuses on tegu näiliselt tiheda killustikuseguga, suure tolmusisaldusega.

Killustikukihi all võib täheldada õhukest purustatud kruusa kihti paksusega kuni 5 cm. Killustikukihi allosas on üldiselt suuremad terad ja pealpool väiksemad. Põhifraktsioon on olnud ilmselt 16-32 (20-40) aga kiht sisaldab ka jämedamaid terasid (32-64). Ülejäänud (väiksemad fraktsioonid) on valdavalt ilmselt purunemise tulemus, osaliselt ehk kiilumise tulemus. Vertikaalselt tundub purunemine olema suurem kihi ülaosas, vahetult katte all.
