# **Maanteede remondil geotekstiilide ja armeervõrkude kasutamine**

## **LÕPPARUANNE**

**AS Teede Tehnokeskus**

**Tallinn 2008**

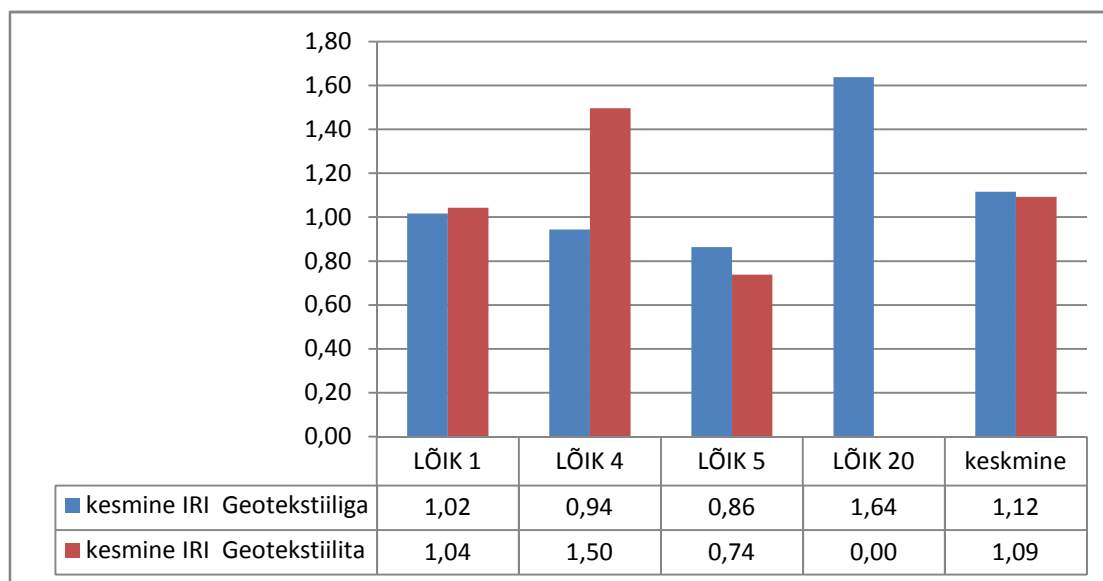
**Mõõtmised ja tulemused****Graafik 5.1. Polyfelt PGM 14 tasasus**

- Diagrammist võib välja lugeda, et asfaldi geotekstiiliga lõikude keskmine tasasus on 2,07% halvem kui geotekstiilita lõikudel, kuid kokkuvõttes suhteliselt sarnane.
- Võib öelda, et 2005 aastal ehitatud lõikudel on keskmine IRI geotekstiiliga lõikudel alla 1,0 mm/m.
- 2004 aasta lõigul 20 on keskmine IRI 1,64 mm/m.
- Peale lõikude valmimist mõõdeti keskmise IRI tulemuseks 1,03 mm/m, mis näitab, et aastate jooksul on keskmine IRI halvenenud 8,1%.

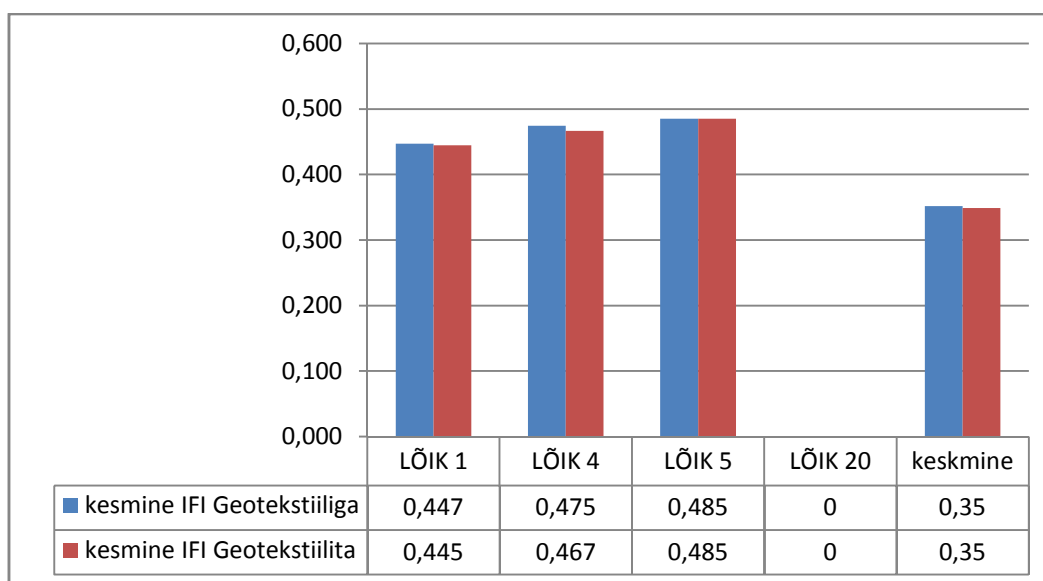
**Graafik 5.2. Polyfelt PGM 14 haardetegur**

- Keskmine haardeteguri näitaja geotekstiiliga lõikudel on 0,75% parem, kuid võib öelda, et peaaegu sarnane geotekstiilita lõikude omaga.

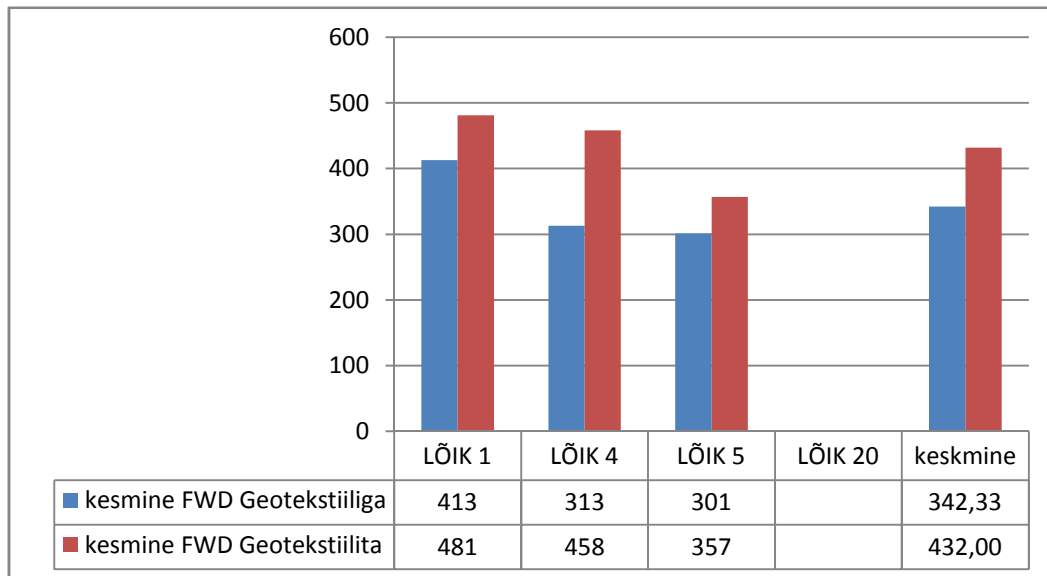
**Graafik 5.3. Polyfelt PGM 14 kandevõime**

- Kõikidel geotekstiiliga lõikudel on kandevõime märgatavalt väiksem. Keskmine kandevõime on geotekstiiliga lõikudel 26,2% halvem.

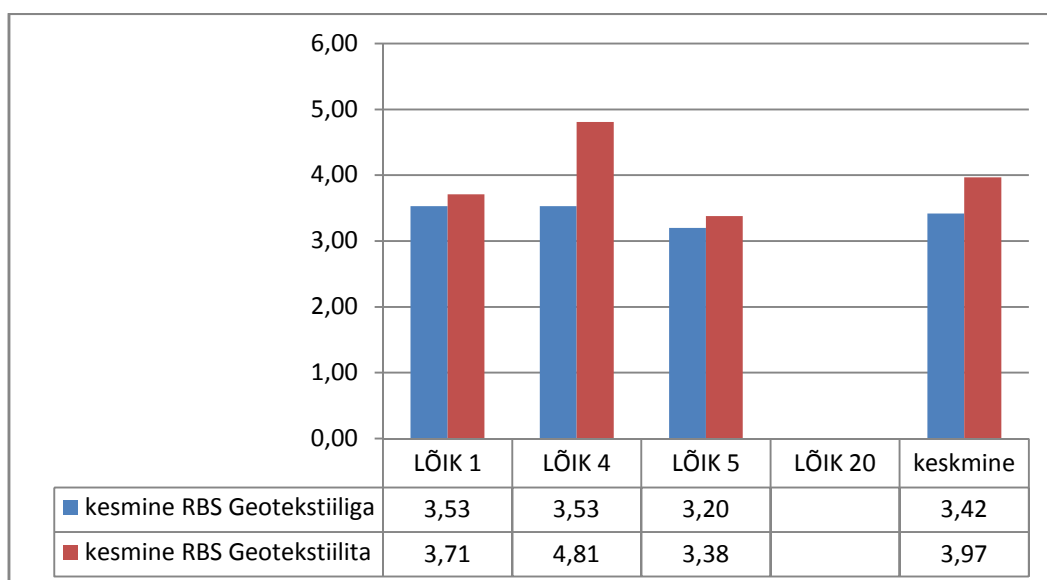
**Graafik 5.4. Polyfelt PGM 14 põiktasasus**

- Keskmine põiktasasus geotekstiiliga lõikudel on 13,78% parem kui geotekstiilita lõikudel.

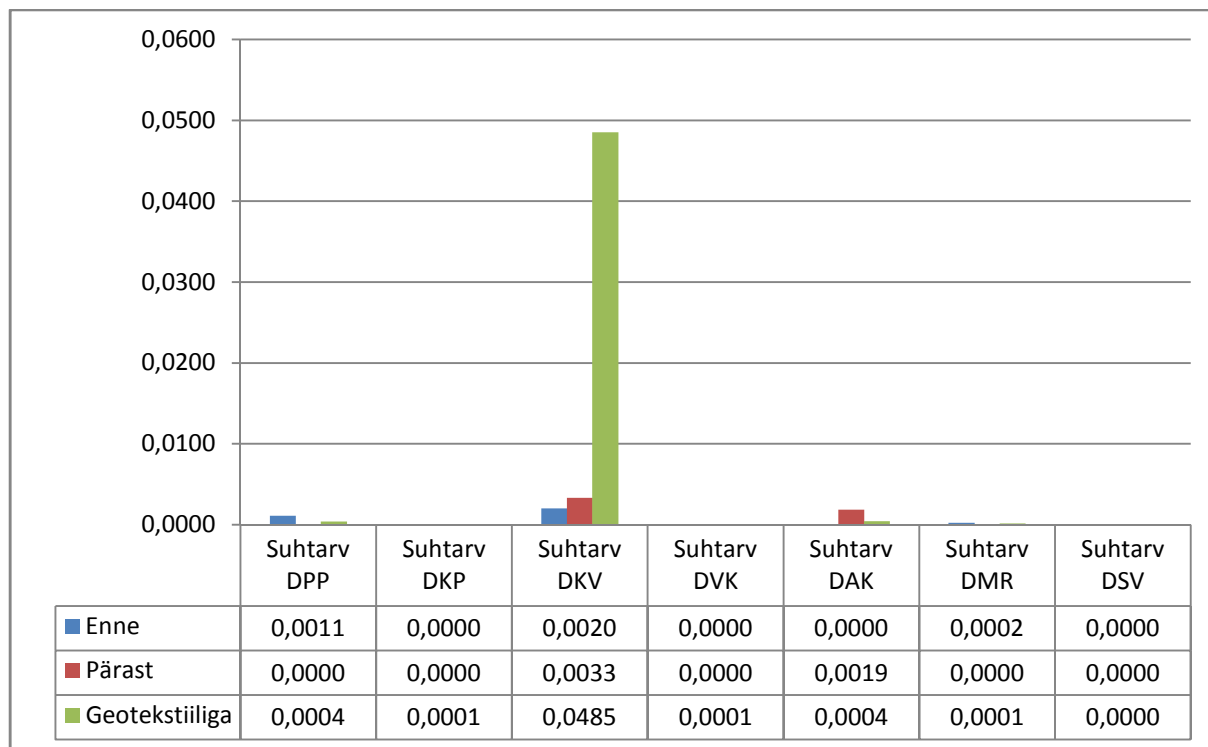
**Graafik 5.5. Polyfelt PGM 14 defektid**

- Keskmine põikpragude arv geotekstiiliga lõikudel oli 0,04 jm 100 m kohta, kusjuures geotekstiilita lõikudel oli see 0,06 jm 100 m kohta. Kokku on geotekstiiliga lõikudel 33,34% vähem põikpragusid.

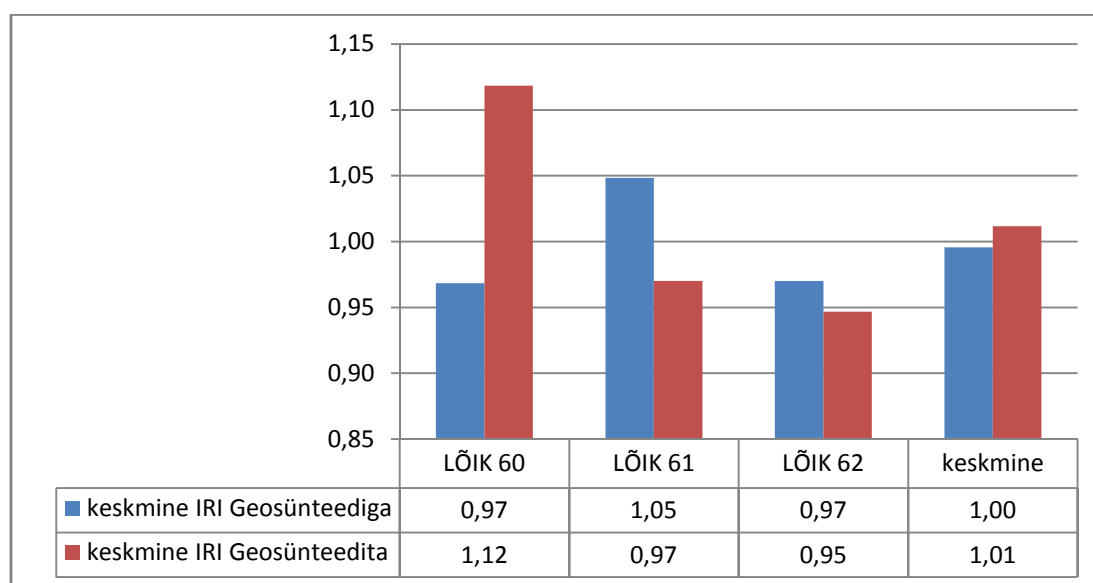
**Mõõtmised ja tulemused****Graafik 6.1. Typar SF-49 ja Fornit 30/30 tasasus**

- Keskmine IRI geosünteediga on 1,6 % parem kui geosünteedita lõikudel.
- Võib väita, et tasasus kõikidel lõikudel geosünteediga on hea ca 1,00 mm/m.
- Keskmine IRI peale lõikude valmimist oli 0,81 mm/m, mis näitab et keskmine tasasus on lõikudel halvemaks läinud, erinevus 19%.

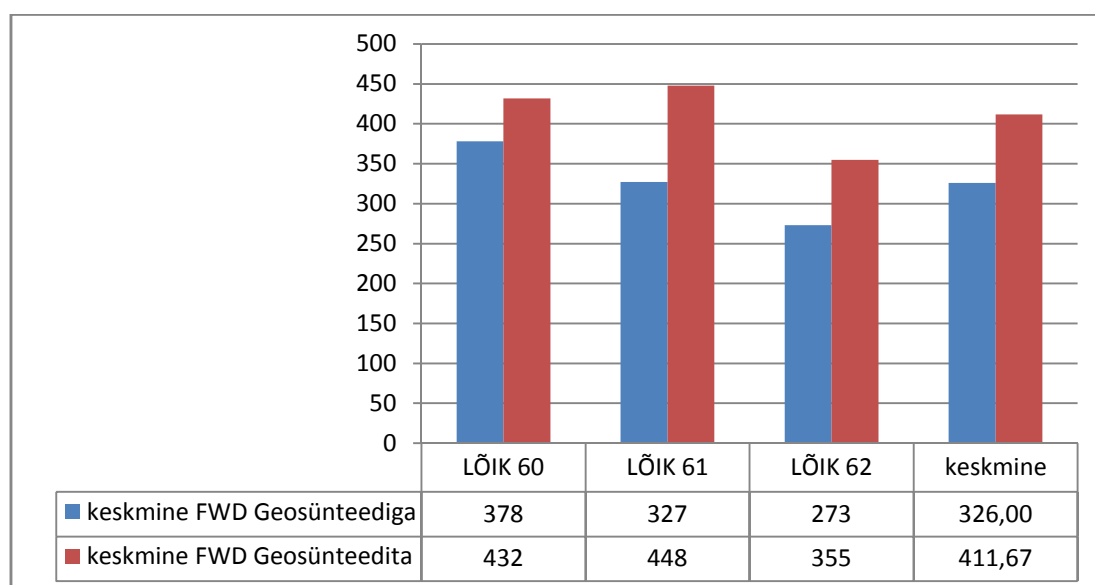
**Graafik 6.2. Typar SF-49 ja Fornit 30/30 kandevõime**

- Geosünteediga lõikude kandevõime on kõikidel lõikudel väiksem kui geosünteedita lõikudel.
- Keskmine kandevõime geosünteediga lõikudel on 20,81% väiksem kui geosünteedita lõikudel.

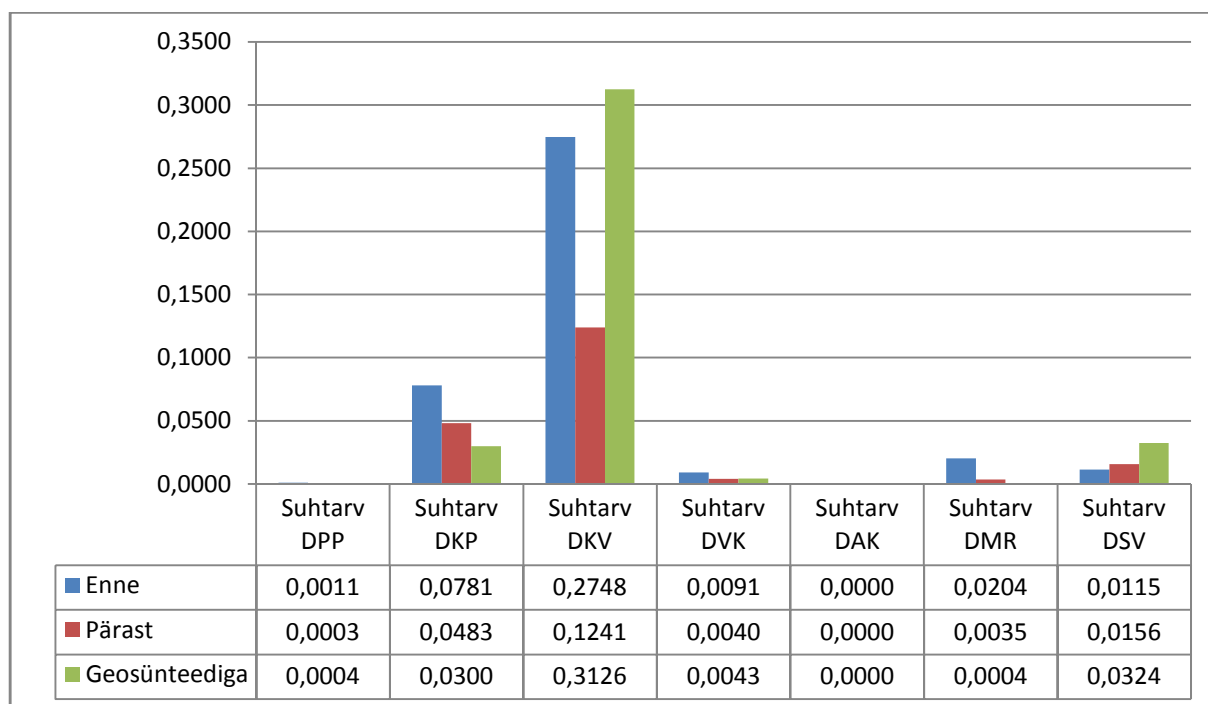
**Graafik 6.3. Typar SF-49 ja Fornit 30/30 defektid**

- Põikpragude arv geosünteediga lõikudel on 0,04 põikpragu 100 m kohta, kusjuures geosünteedita lõikudel on see 0,07 põikpragu 100 m kohta. Kokku on geosünteediga lõikudel 43% vähem põikpragusid.

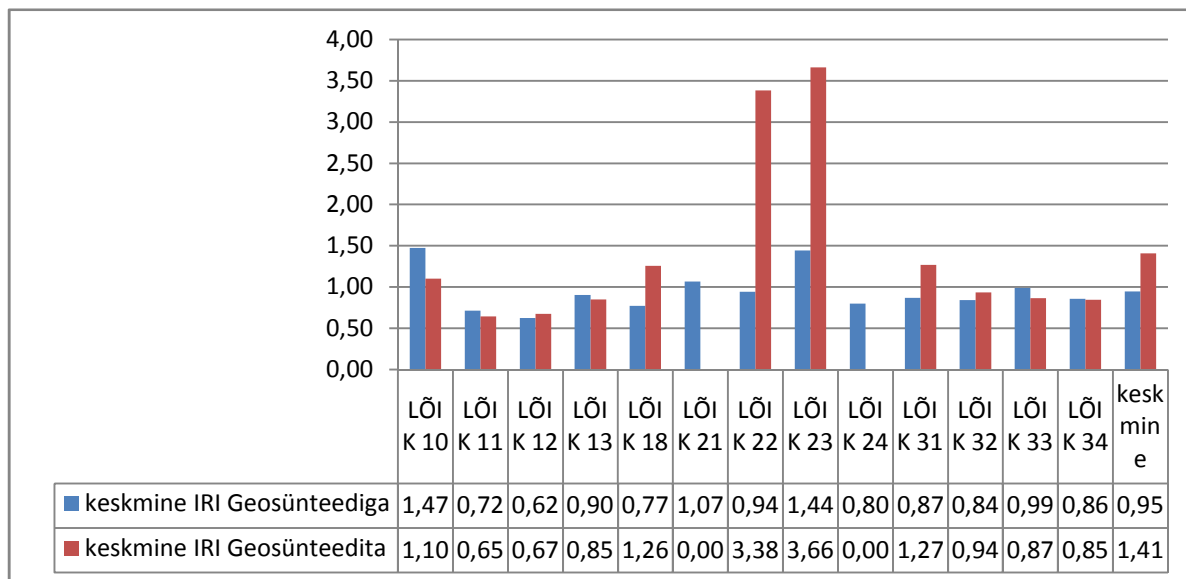
Graafik 7.1. Polyfelt TS30 ja Secugrid 30/30 Q1 tasasus

- Keskmine IRI geosünteediga lõikudel oli 0,95 mm/m, kusjuures geosünteedita lõikudel oli see 1,41 mm/m. Kokku on geosünteediga lõik 32,62% võrra parem.
- Keskmine IRI on geosünteedita lõikudel 22 ja 23 halb selle tõttu, et seal kohas on Purtsse sild ning sealsed silla pealesõidud ning mahasõidud on ebakvaliteetsed. Kui need andmed tabelist välja jätta tuleks keskmine IRI geosünteedita lõikudel 0,94 mm/m, mis on samaväärne geosünteediga (0,95 mm/m) lõikude keskmisega.
- Keskmine IRI peale lõikude valmimist oli 1,026mm/m, mis näitab, et keskmine tasasus on aastate jooksul paranenud, erinevus 7,4%.

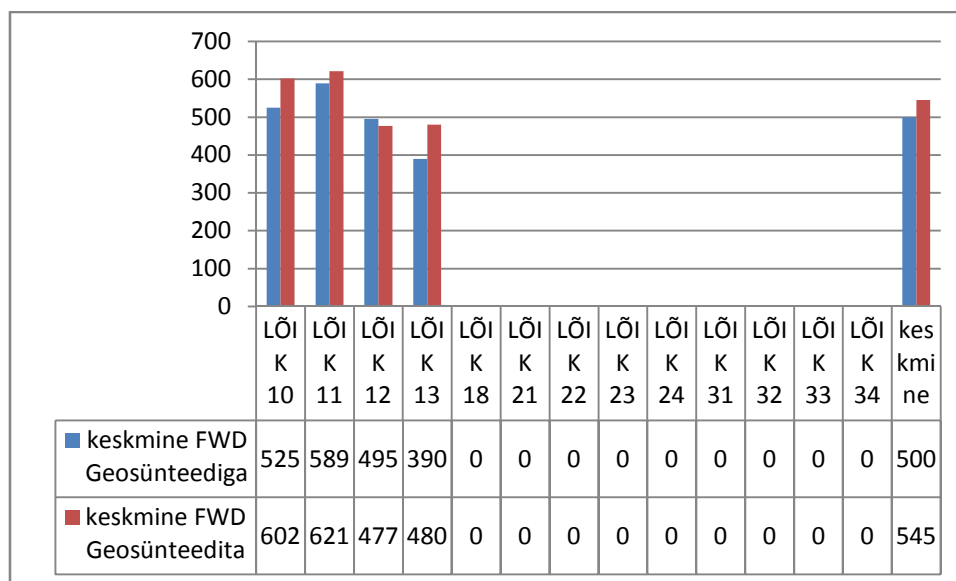
Graafik 7.2. Polyfelt TS30 ja Secugrid 30/30 Q1 kandevõime

- Keskmise kandevõime geosünteediga lõikudel 499,75 Mpa, kusjuures geosünteedita lõikudel on see 545 Mpa. Kokku on geosünteediga lõigud 8,3% väiksema kandevõimega kui geosünteedita lõigud.
- Võib öelda, et lõikudel oli kandevõime hea.

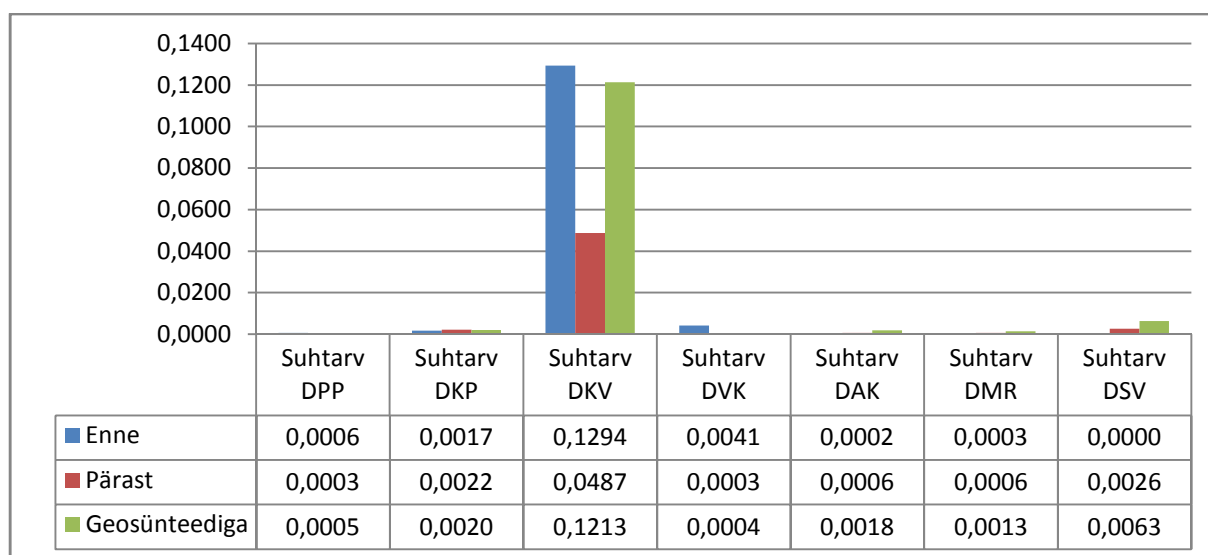
**Graafik 7.3. Polyfelt TS30 ja Secugrid 30/30 Q1 defektid**

- Põikpragude arv geosünteediga lõikudel on 0,05 põikpragu 100 m kohta, kusjuures geosünteedita lõikudel on see 0,045 põikpragu 100 m kohta. Kokku on geosünteediga lõikudel 10% rohkem põikpragusid.

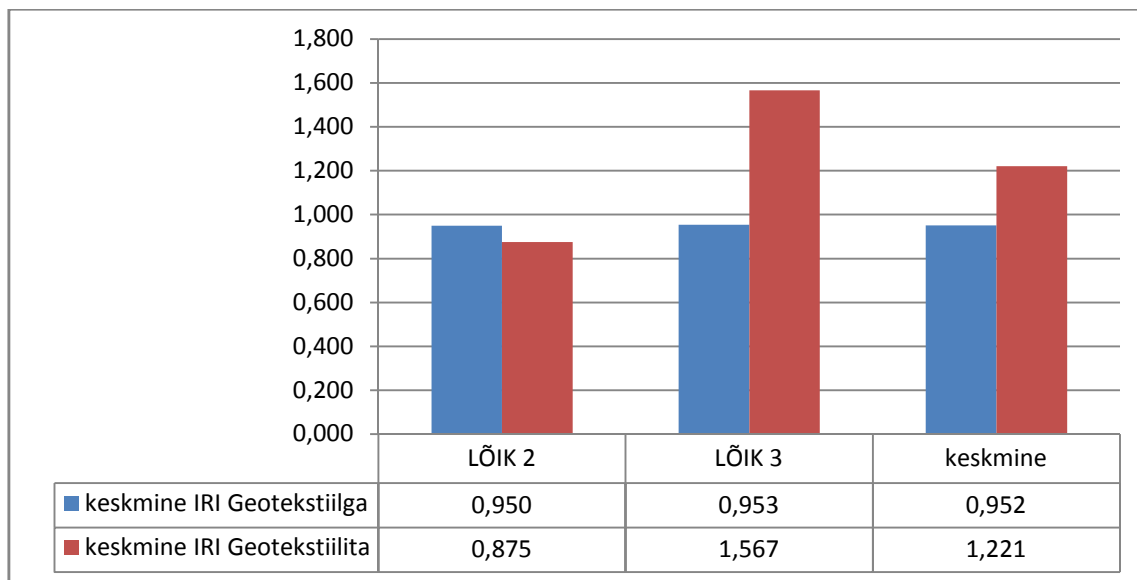
**Graafik 8.1. Netex 160TT tasasus**

- Keskmine tasasus on geotekstiiliga lõikudel 0,952 mm/m, kusjuures geotekstiilita on see 1,221 mm/m kohta. Kokku on geotekstiiliga lõigud 22,03% parem kui geotekstiilita lõigud.
- Keskmine IRI geotekstiiliga on alla 1,00 mm/m, mis on hea.

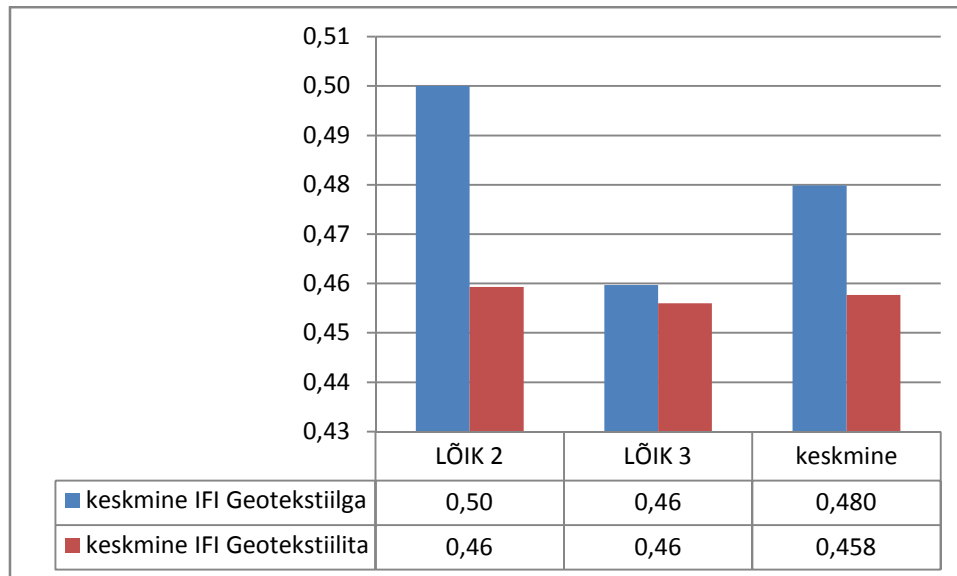
**Graafik 8.2. Netex 160TT haardetegur**

- Keskmine haardetegur geotekstiiliga lõikudel 0,480, kusjuures geotekstiilita lõikudel on see 0,458. Kokku on geotekstiiliga lõikude haardetegur 4,58% parem geotekstiilita lõikudest.

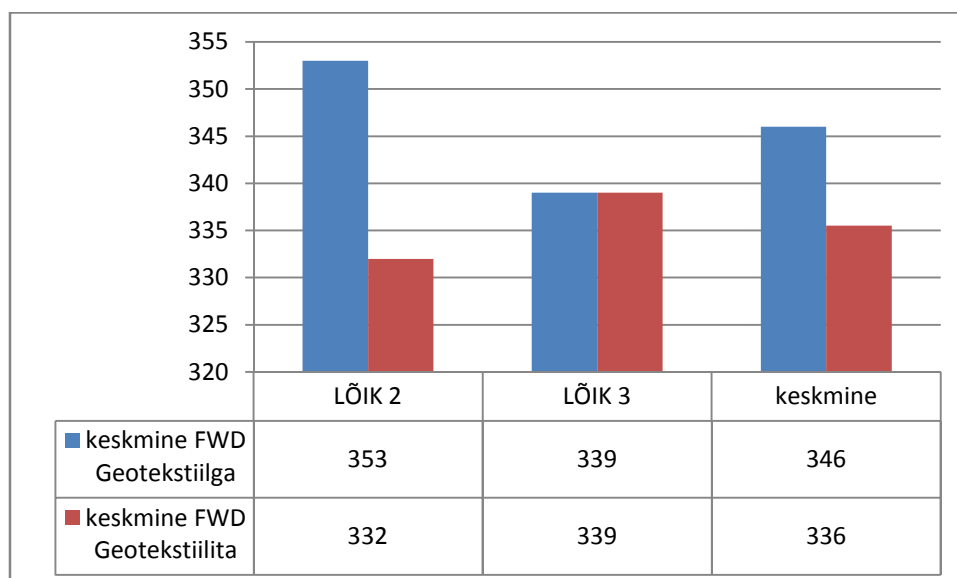
**Graafik 8.3. Netex 160TT kandevõime**

- Keskmine kandevõime geotekstiiliga lõikudel on 346 Mpa, kusjuures geotekstiilita lõikudel 336Mpa. Kokku on geotekstiiliga lõigud 2,9% tugevamad.
