# Gilsoniidi ja temperatuuri alandavate lisanditega asfaltbetoonsegude katsetamine

Lõpparuanne

Ramboll Eesti AS

Maanteeamet

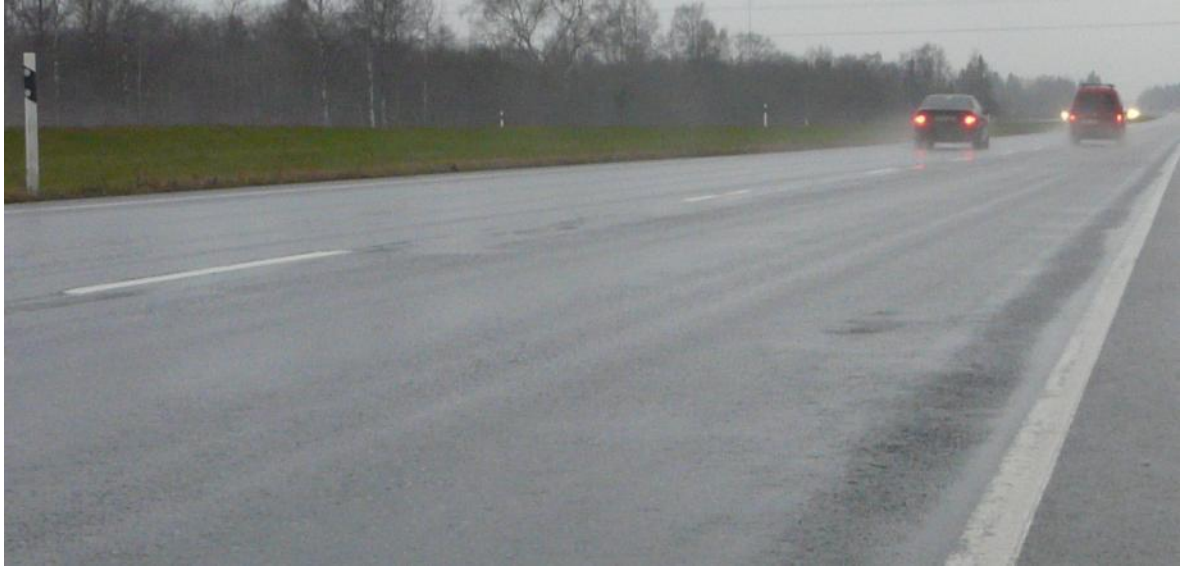
Foto 6. Roopad formeerunud lisandiga TAB alal, 2010

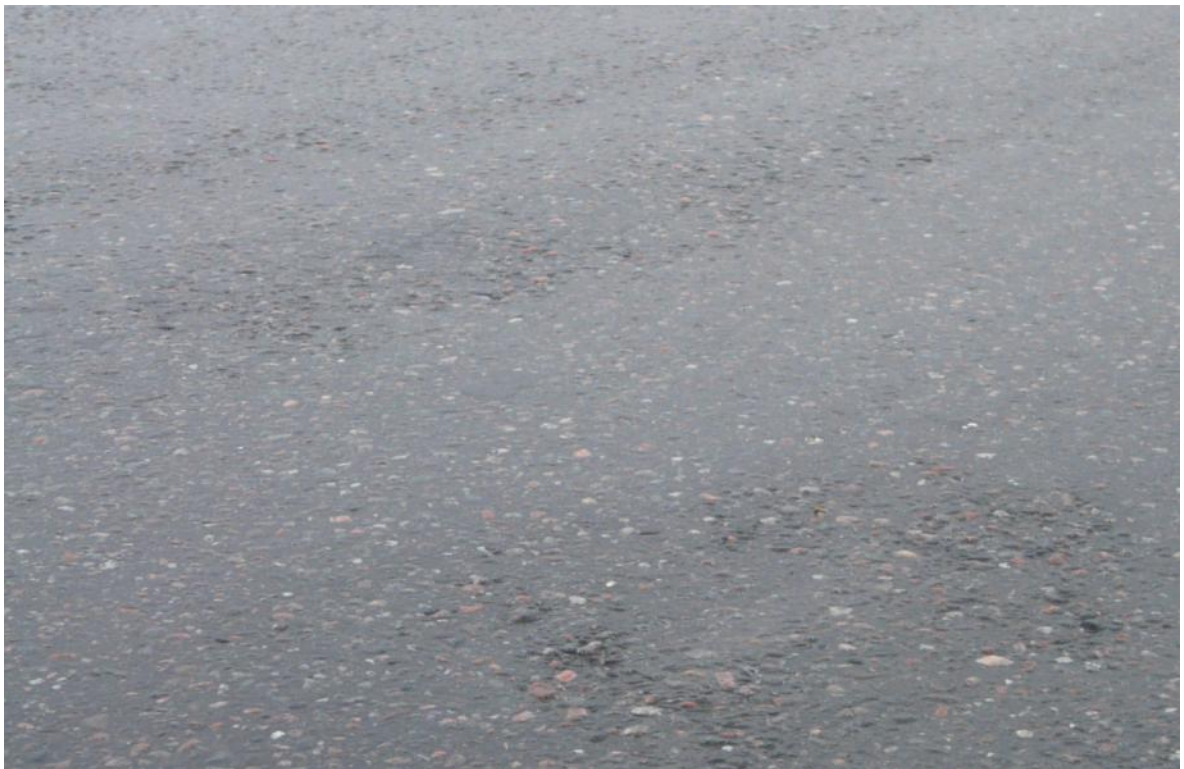
Foto 7. Ebaühtlane poorsus lisandiga TAB alal, 2010

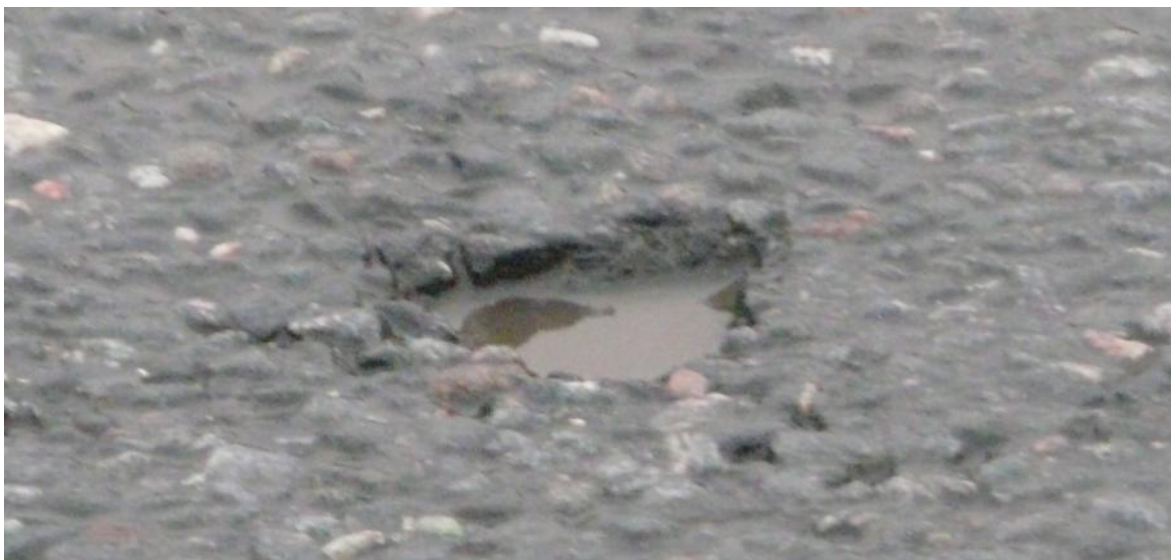
**Foto 17. Katendi defekt bussipeatuse juures (2010; km 23,1)**

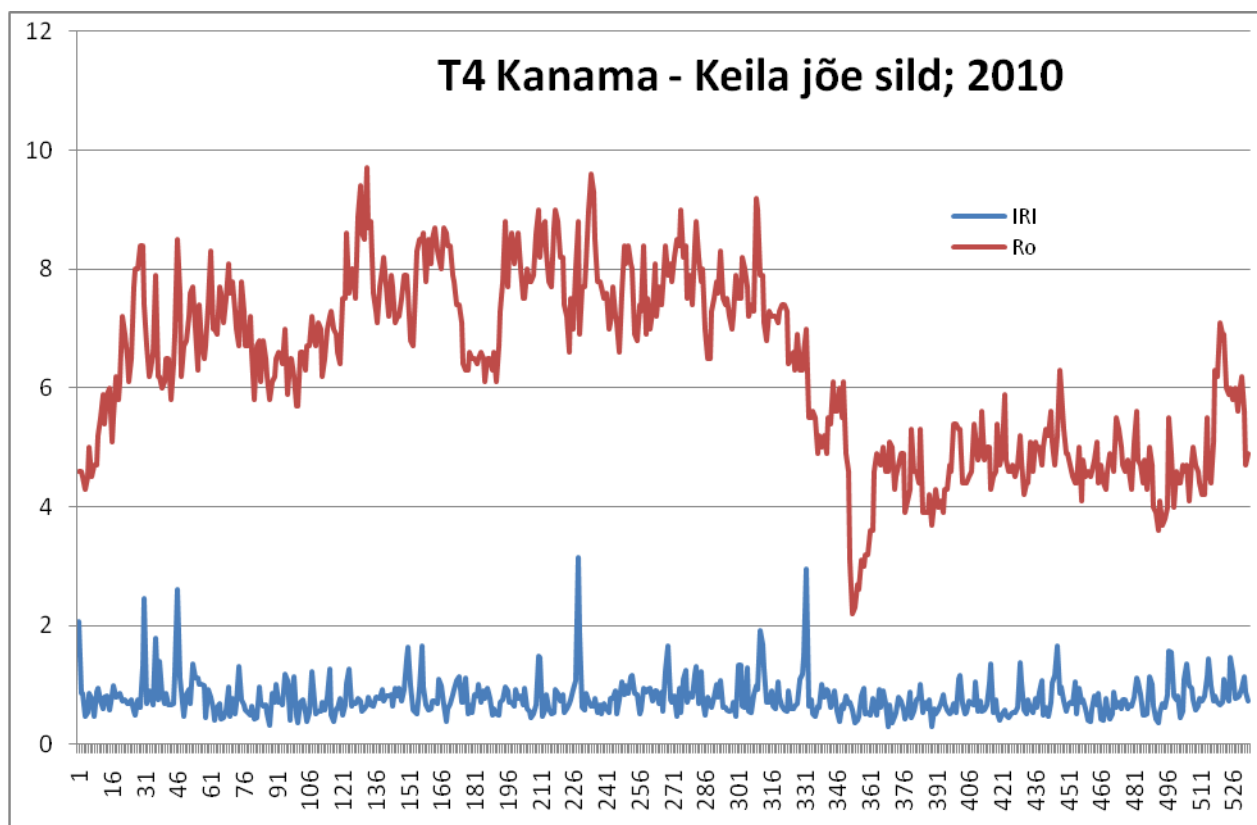
Graafikul on selgesti eristatavad lõikude vahed – pk 226 ja pk 331 piirkonnas (TAB ilma lisanditeta ja lisanditega). Alates PK 331 on tegemist killustikmastiksfaldiga nii ilma lisanditeta kui lisanditega. IRI väärtused on selgelt madalamad ja stabiilsed. Roopa sügavus on selgelt väiksem. Võrreldes dunaamikat, selgub et kõigi segude puhul formeerub põhiosa roopast esimese aastaga.

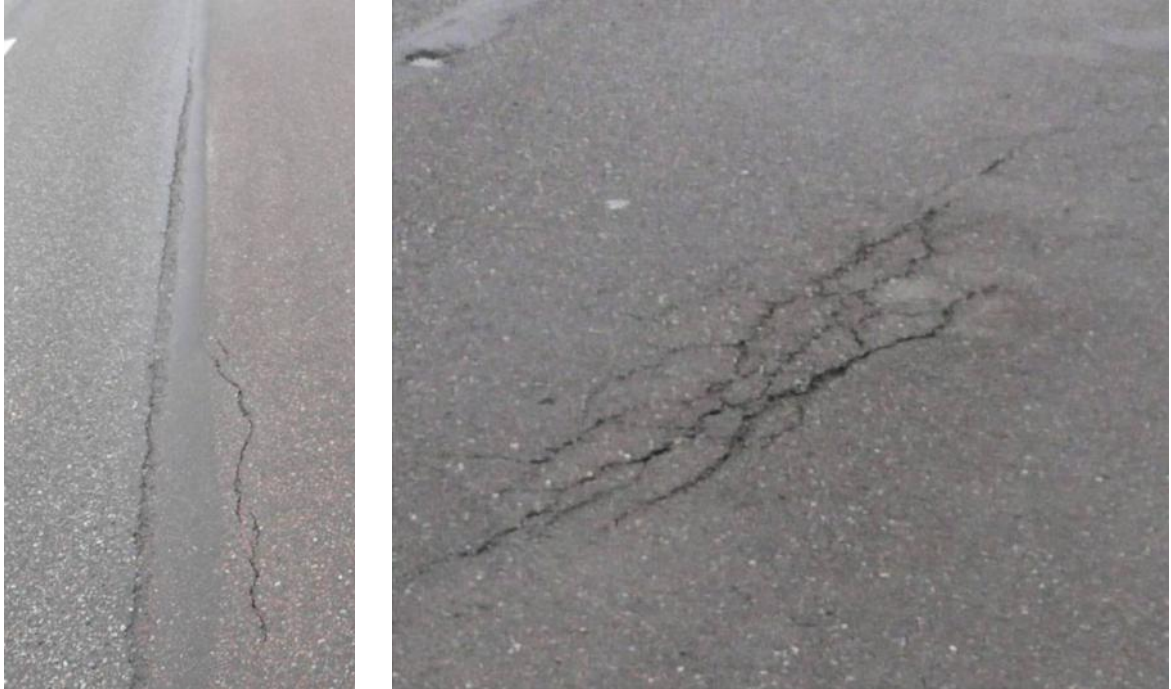
Kanama sõlme piirkonnas täheldati vaatluse käigus katendi olulisi kahjustusi, mis ei ole seotud katsetöödega, vaid paiknevad liituval esimesel rambil (T11 Saku suunalt suubuv ramp).

**Foto 21. Defektid Kanama liiklussõlme rambil, 2009**

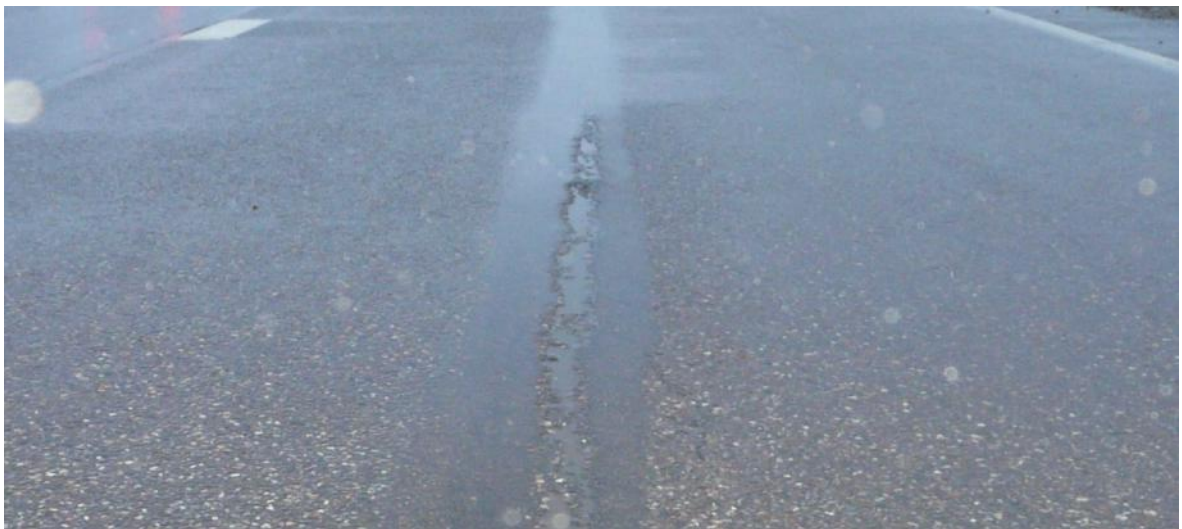
**Foto 22. Sama, vuugipragu laienenud ja vett täis (2010)**

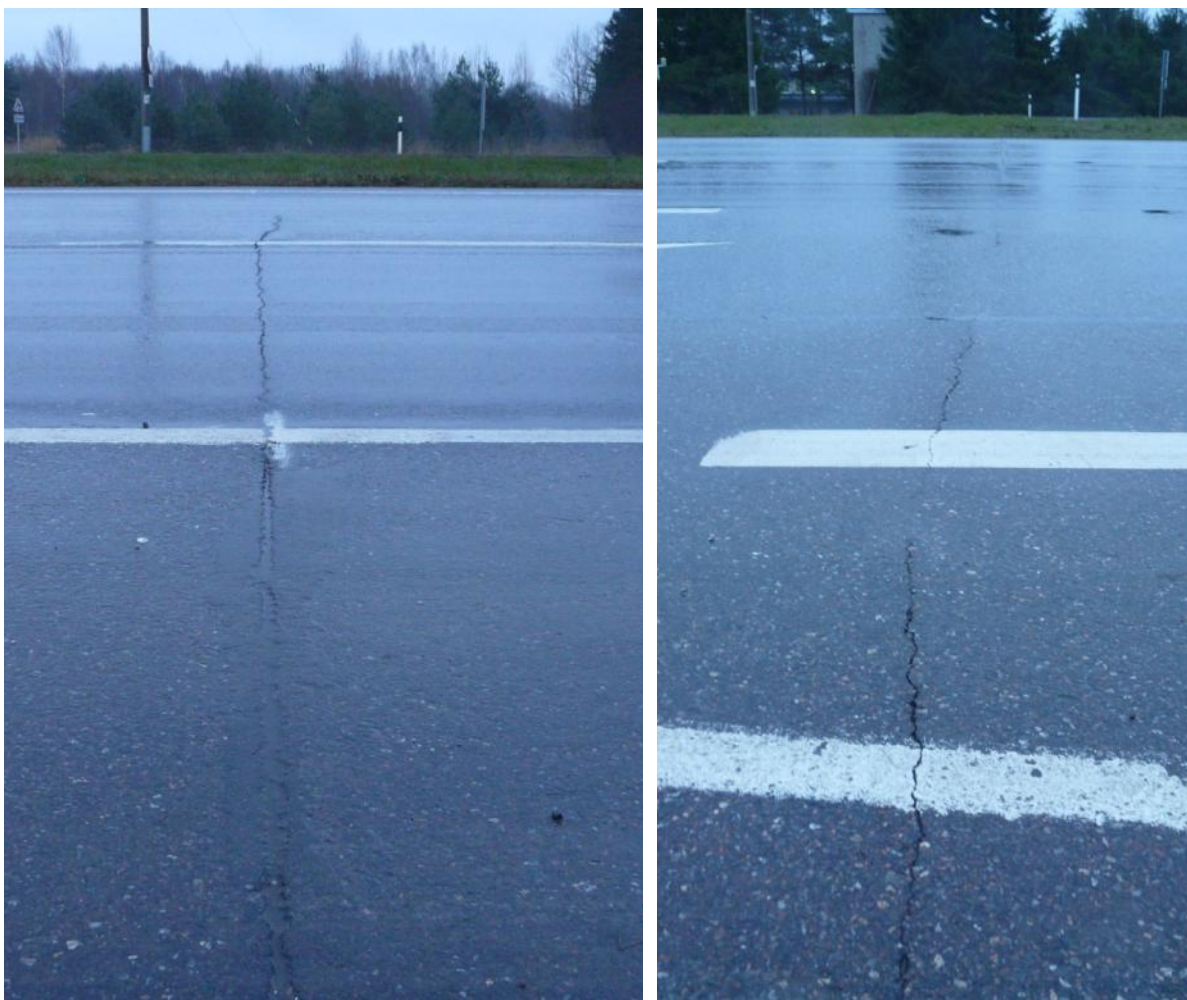
Esines rida defekte katseala vahetus naabruses, millised on kirjeldatud punktis 2.4. 2010 fikseeriti mitmed läbivad põikpraod mis ei ole seotud katsetatud segude, vaid alusega.

**Foto 23. Läbivad põikpraod paremal suunal, 2010**

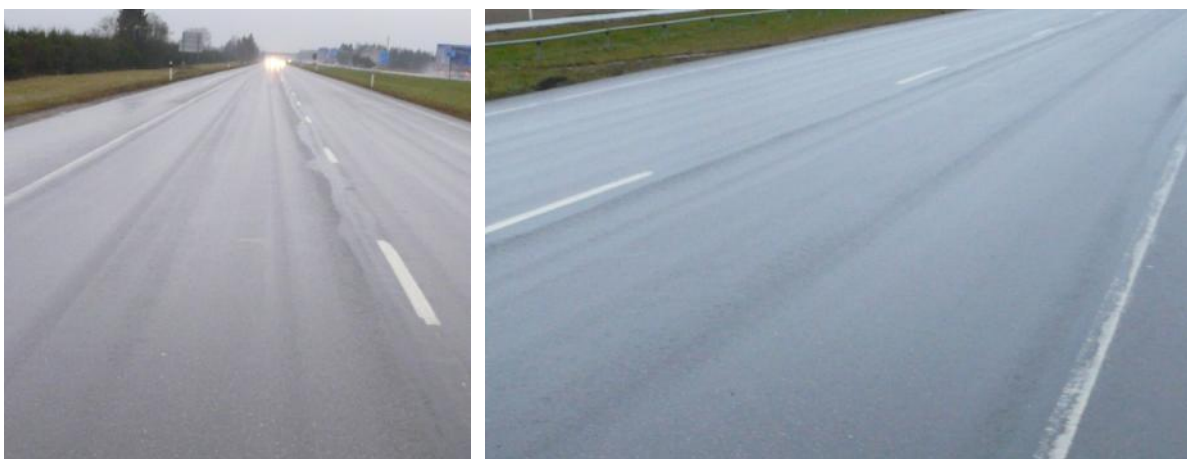
**Foto 24. Selgelt formeerunud roopad TAB alal, 2010**

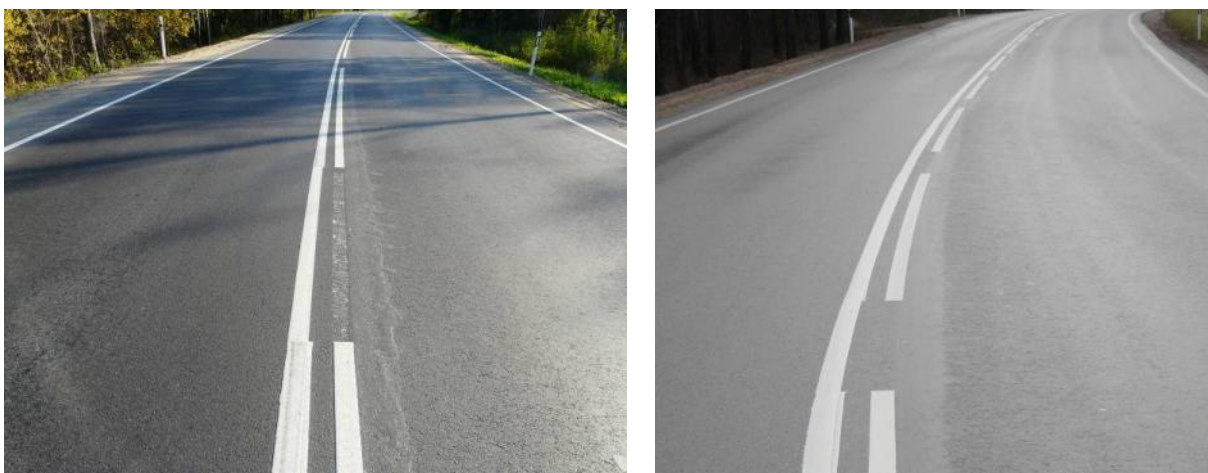
Lõigu alguses kasutati standardset segu TAB 12 I. Fotod kirjeldavad vuugiliimi kasutamise liiasust. Kui vahetult paigaldamise järel võib visuaalselt hinnata ilmset liiasust, siis 2009 on asfaldipind oluliselt parem ning 2010 fotodel see enam ei häiri.

**Foto 29. Vuugiliimi kasutamise liiasus (2008; 2009)**

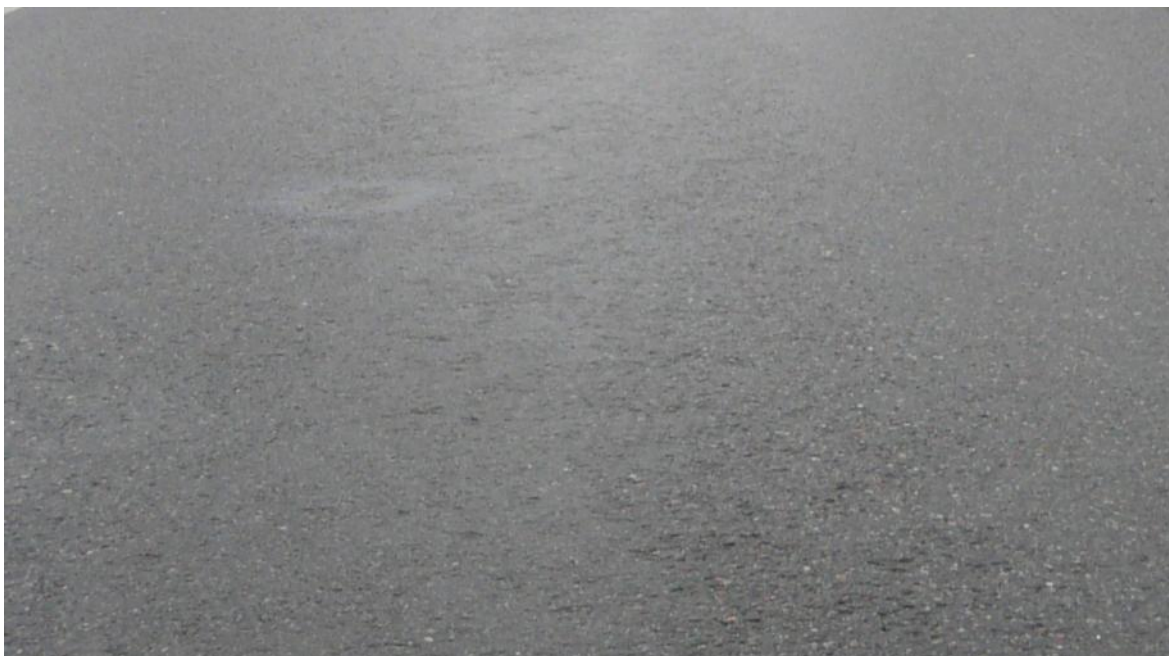
**Foto 32. Veidi poorsema katendi pinnaga ala, 2010**

Visuaalselt hinnatud suurema poorsusega aladel ei ole kolme aastaga olulisi muutusi täheldatud. Ilmselt on tegemist ainult katendi pinna defektidega.

Lokaalsed defektid esinevad mõlemal suunal enamvähem võrdselt ja on suure tõenäosusega tingitud vaheaegadest segu laotamisel, mille tulemusena on segu laoturis/punkris enam jahtunud ja lõplikul tihendamisel pole saavutatud ühtlast poorsust.

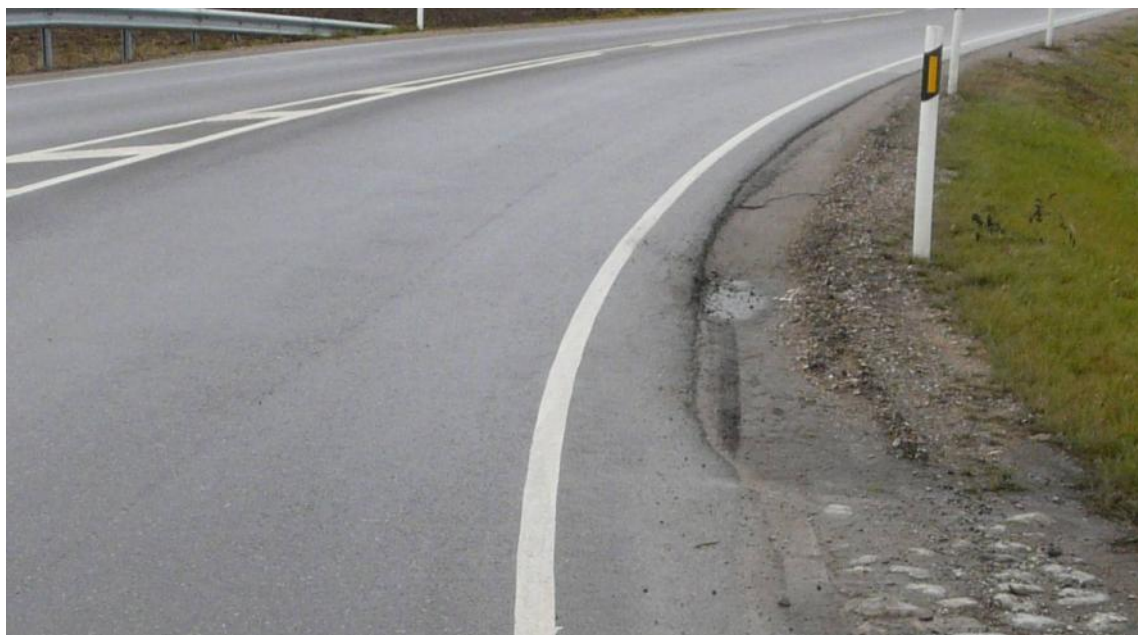
Foto 36. T18 Kulna, teepeenra tugevdus (2009)

Teepeenra munakivikonstruktsiooniga tugevdatud ala on osutunud liialt lühikeseks. Tugevdatud ala peaks ulatuma kõvera lõpuni. Sama defekt esineb ristmikul nii T18 Niitväljale siirduvas suunas kui T17 Vasalemma suunas. Põhikoormus suure tõenäosusega Vasalemma karjääri teenindavatest veokitest. Kohati on täheldada ka munakivisillutisest üksikute kivide lahtirebimist, mis viitab asfalteeritud ala puudulikule laiuusele.

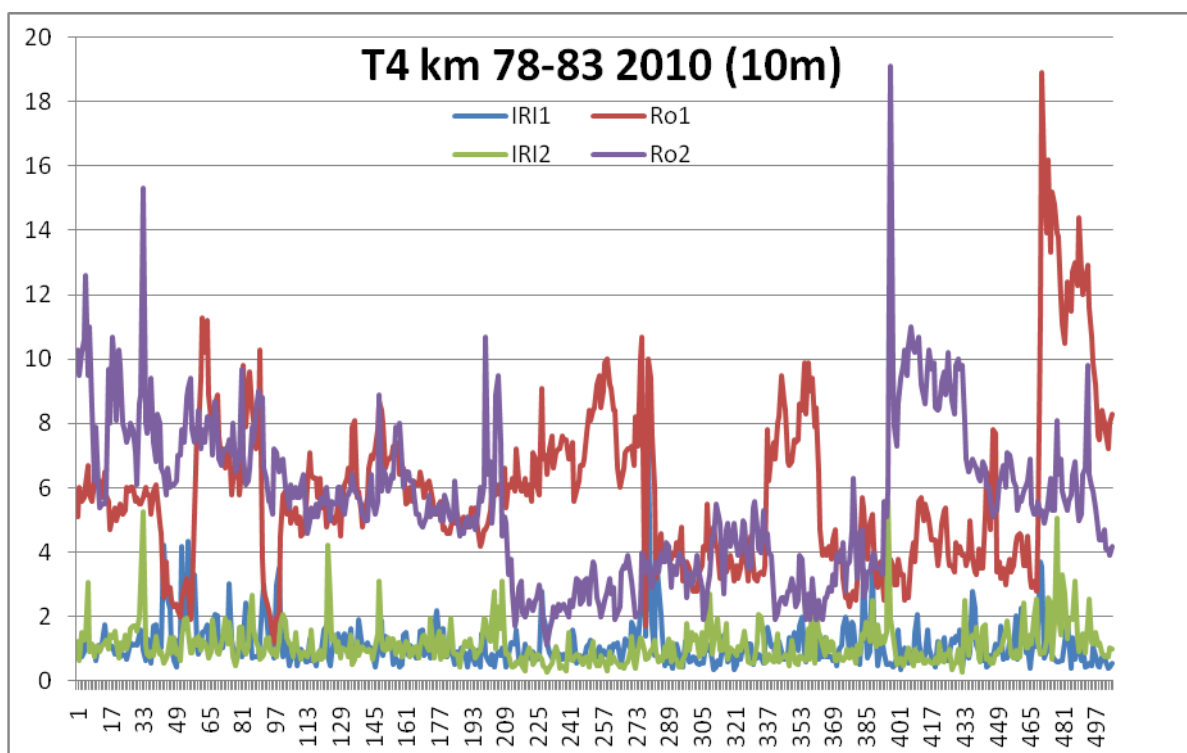
**Joonis 5. IRI ja roopa mõõtmistulemused 2010 (10m sammuga)**

10-meetrise sammu korral on selgelt näha väga teravad tipud roopa sügavuses paremal suunal punktis 471 ehk km 82,71 (18,9) ja vasakul suunal punktides 33 ehk km 78,33 (15,3) ja 397 ehk km 81,97 (19,1). IRI väärtused on kõrged (7,3) parema suuna punktis 279 ehk km 80,79.

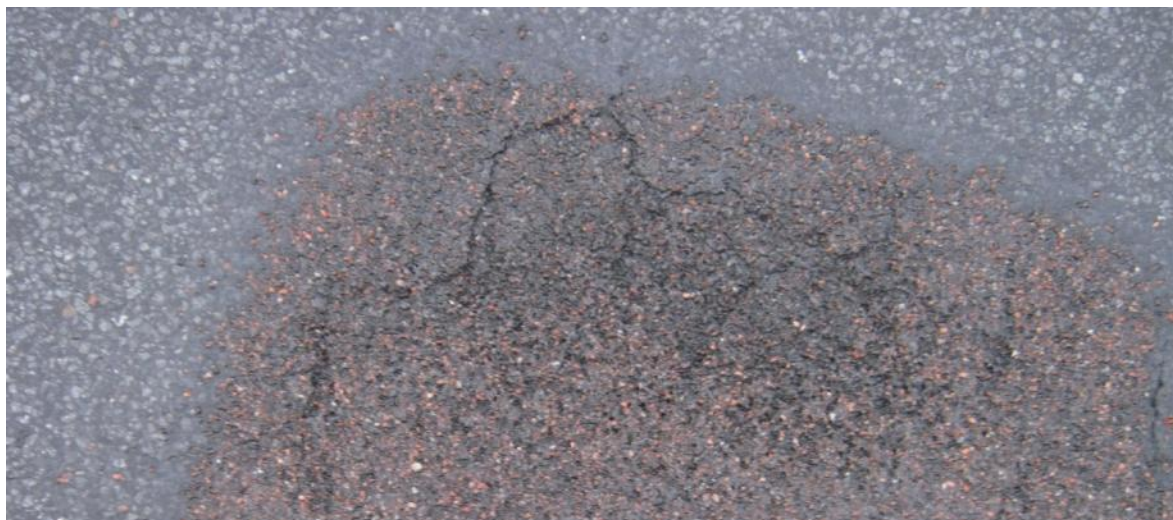
2010 ilmnenud defektidel on olulisena lisandunud vuugipraod nii piki- kui põikvuukide osas.

**Foto 38. Vahetult enne 78. kilomeetriposti, vasak sõidusuund (2010)**

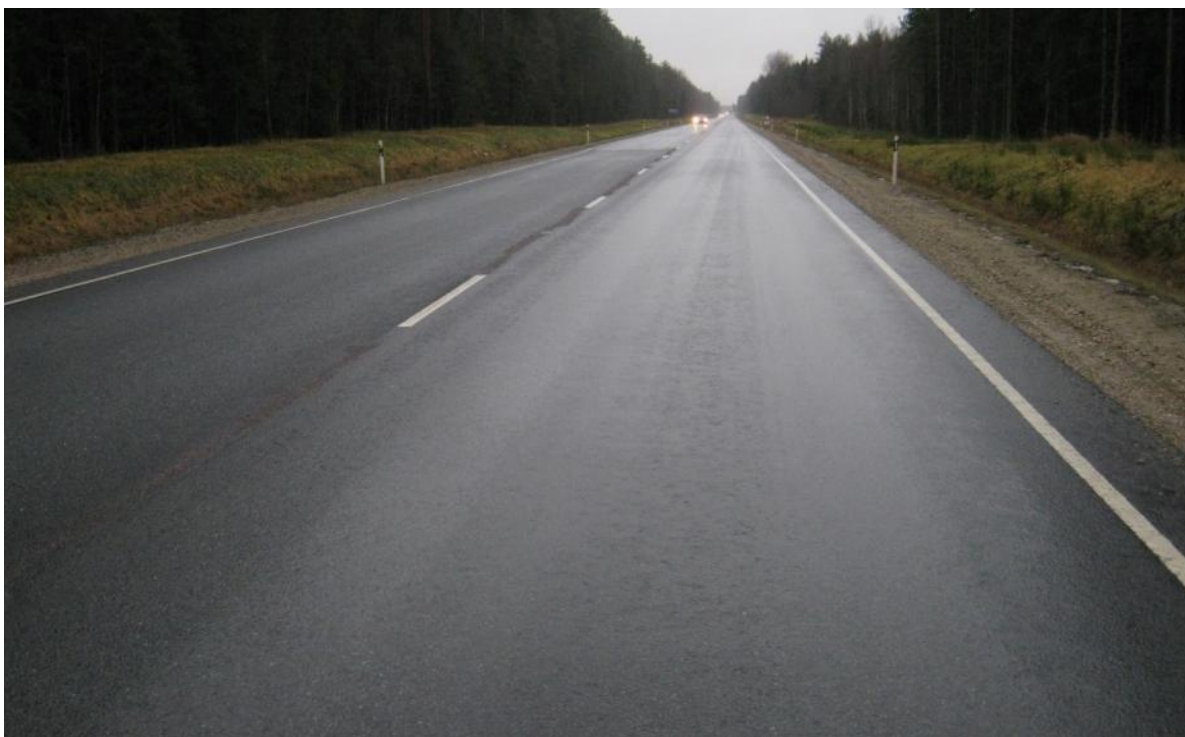
**Foto 41. sama, 2010 - pikivuuk on remonditud**

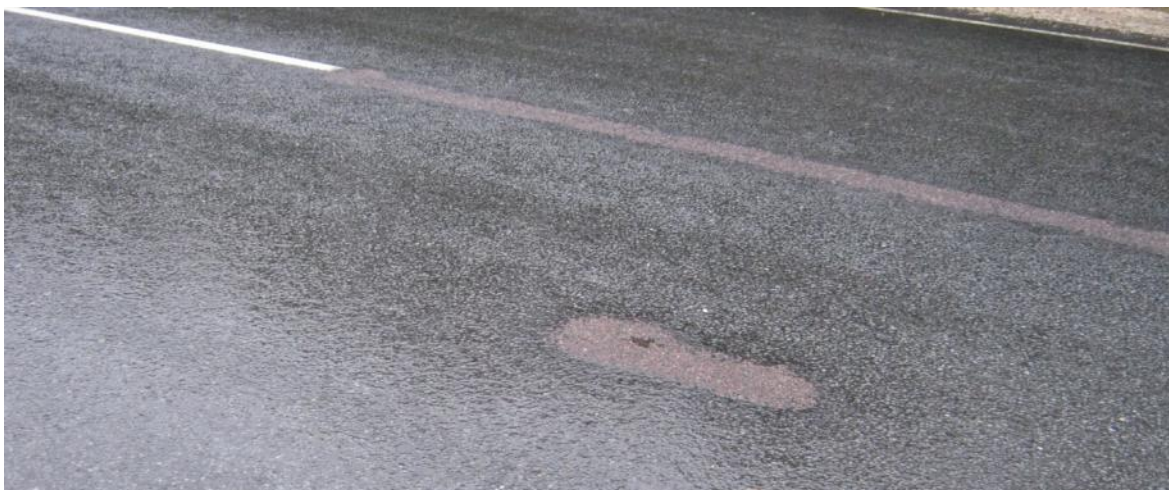
**Foto 42. km 78,3 - remonditud pikivuuk ja üksikud augud kattes (2010)**

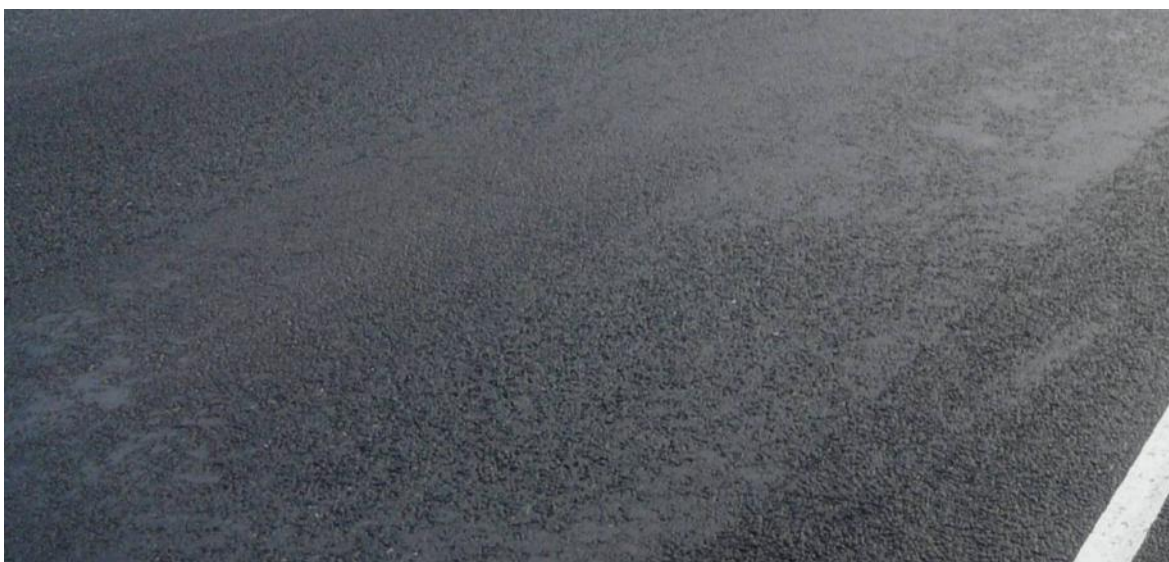
**Foto 43. T4 km 78,42, iseloomulik katte poorne tekstuur (2009)**

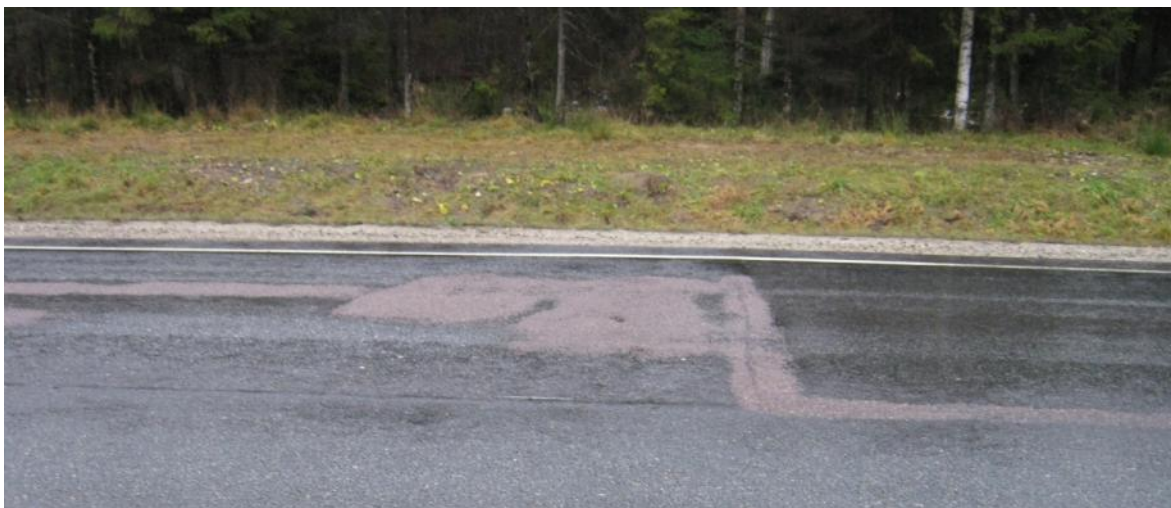
Tööd teostati 2009 suvel, sügisesel ülevaatusel ilmnes mitmeid probleemseid kohti, olulisemaks kandevõime kaoga alad mis viitavad probleemidele aluses. 2010 aasta jooksul on põhiosa defektidest lokaalselt korrastatud, kuid paraku ei ole kandevõime kadu võimalik kõrvaldada pindmise remondiga. Mitmetest kohtadest on võetud täiendavad suurkehad. Defektsele alale (km 78,6-80,6) on paigaldatud hoiatusmärgid.

**Foto 45. Remonditud ala vasakul suunal (78,4); kande võime kadu (2010)**

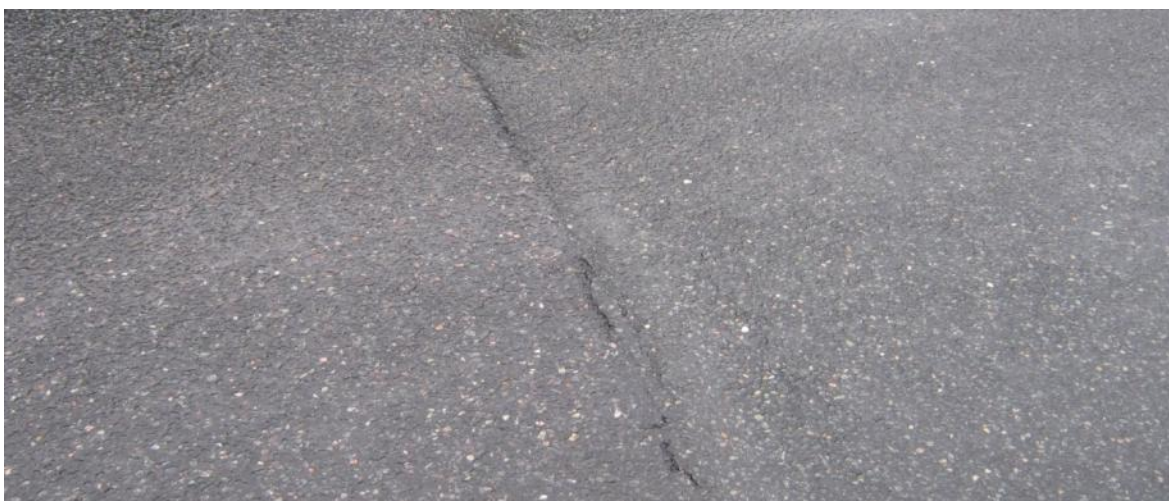
**Foto 49. Põikvuugid lagunevad (2010)**

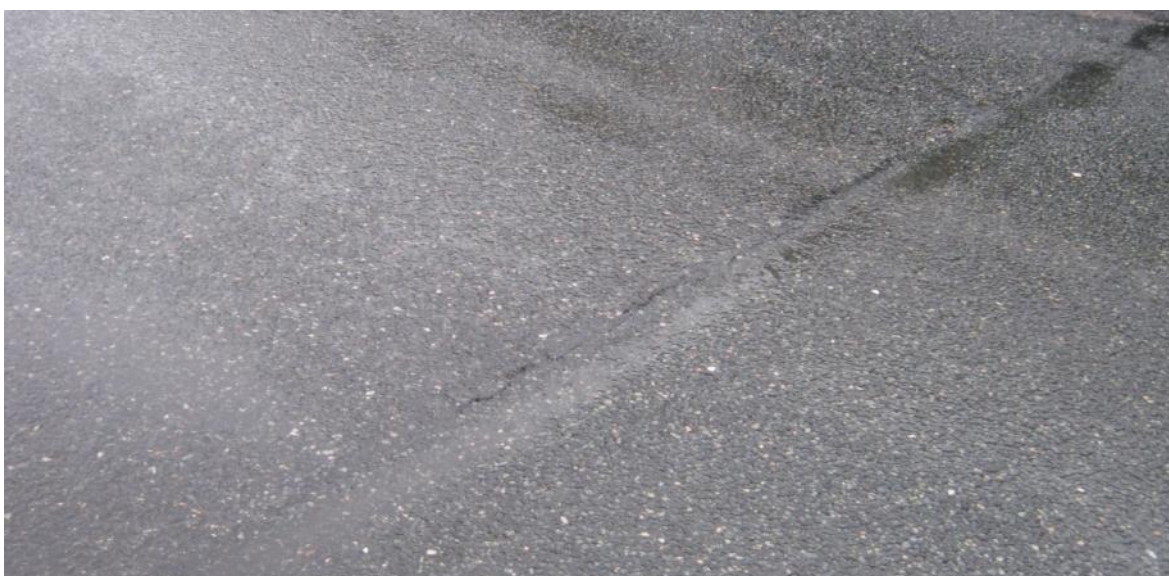
**Foto 50. Põikvuugid, 2010**

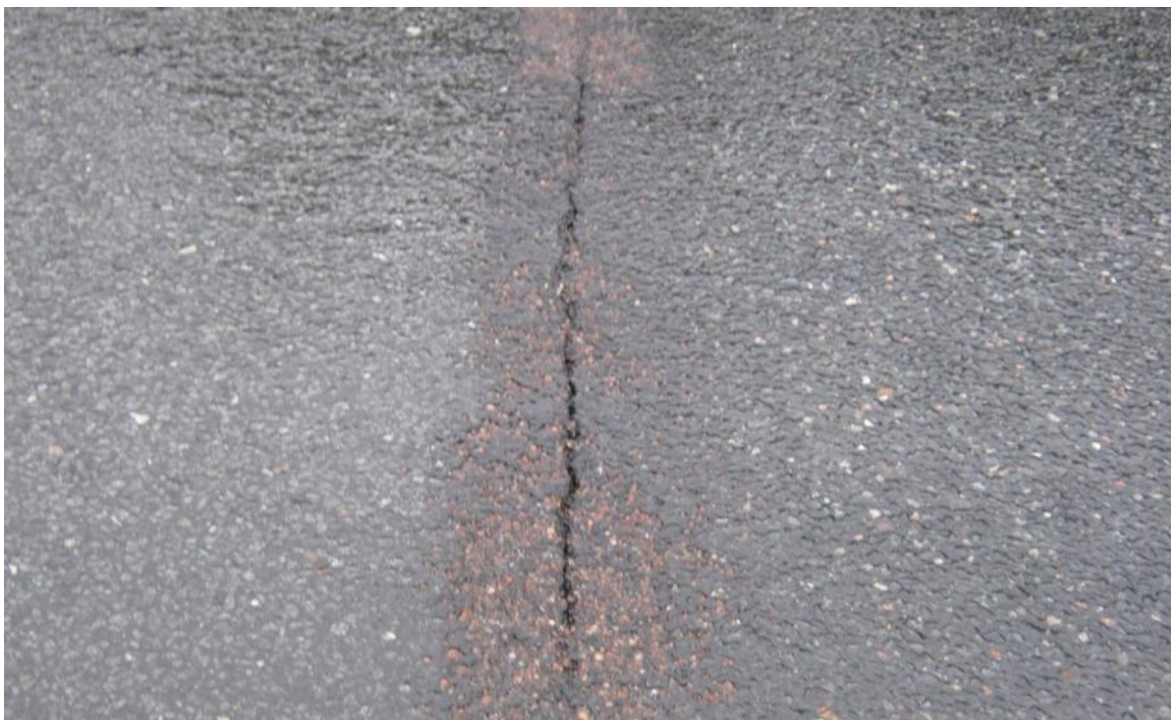
**Foto 51. Põikvuugid küll remonditud, kuid lagunevad ikka (2010)**

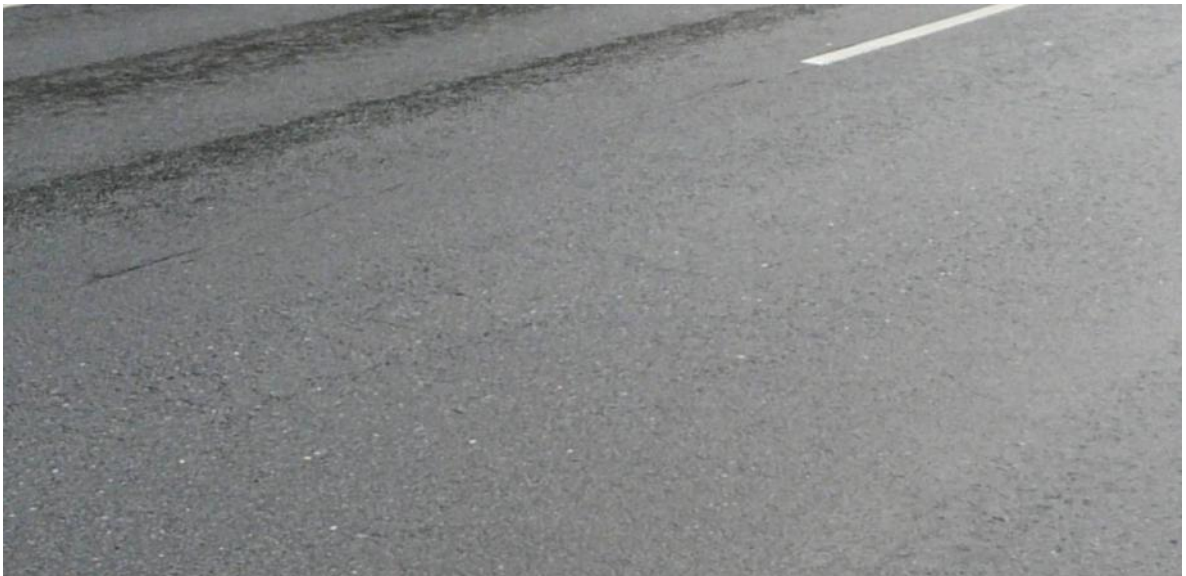
**Foto 55. T4 km 78,808, vörkpraod parempoolse raja vasaku ratta jäljes (2009)**

Objektil tuvastatud veetase kraavis koos katendi kandevõime kaoga viitab probleemidele aluse kandevõimes.

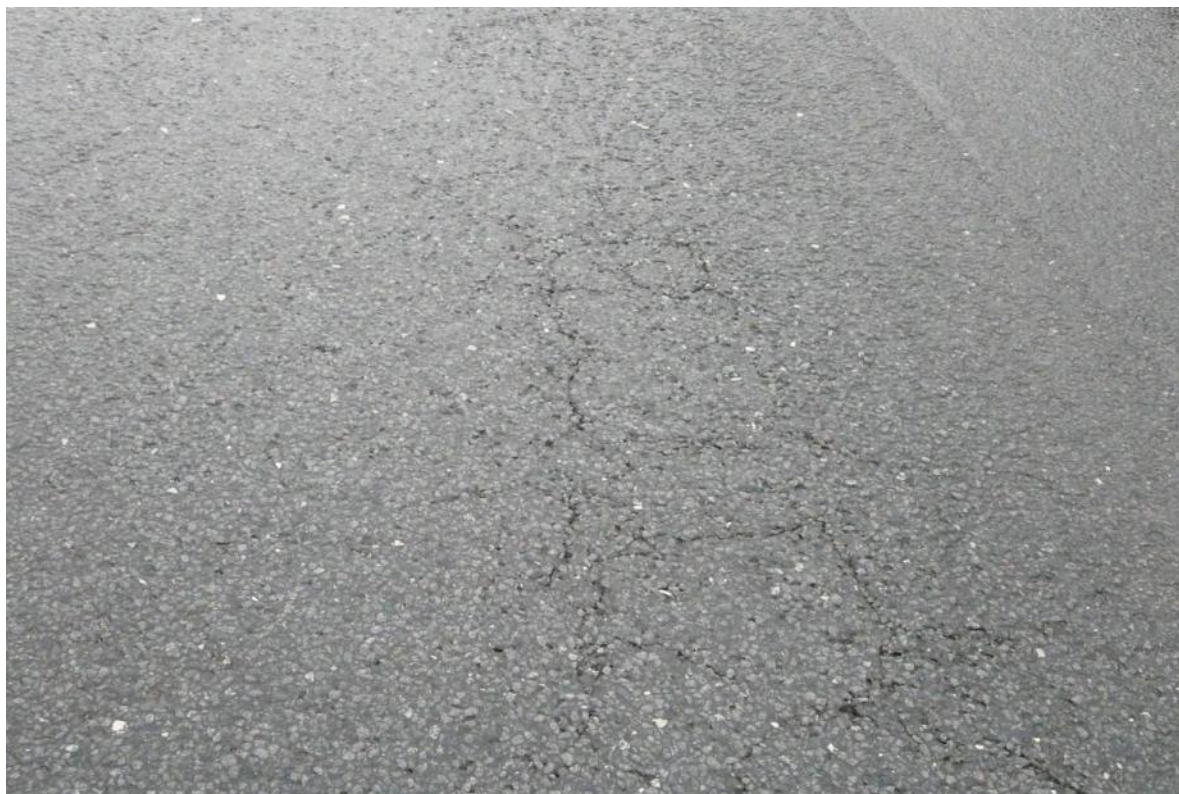
**Foto 56. T4 km 78,810, võrkpraod (2009)**

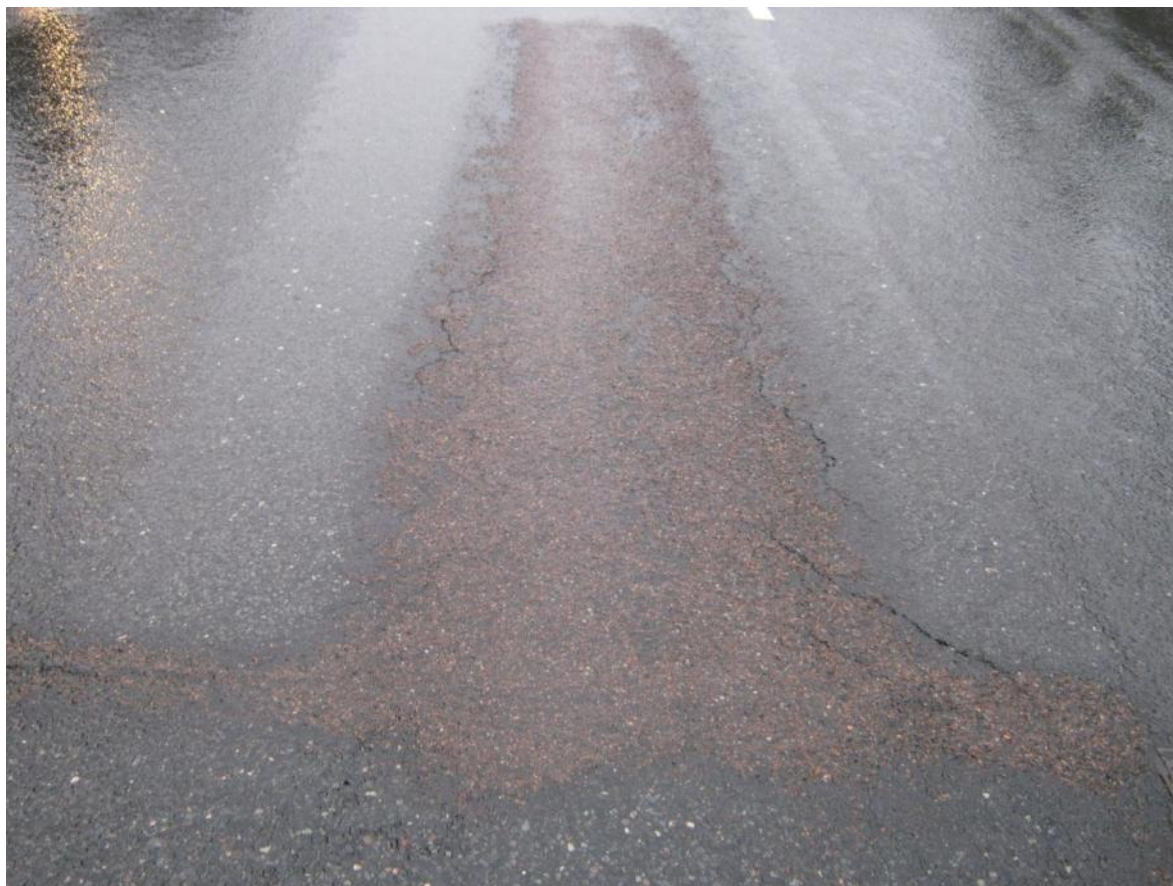
**Foto 58. Kandevõime kadu ei ole võimalik kõrvaldada pindmise remondiga (2010)**

Gilsoniidiga katendilõigul ei tuvastatud otsest kandevõime probleemi, küll aga on probleemsed nii üleminekuvuuk kui ka eelnenud lõigu lõpuosa.

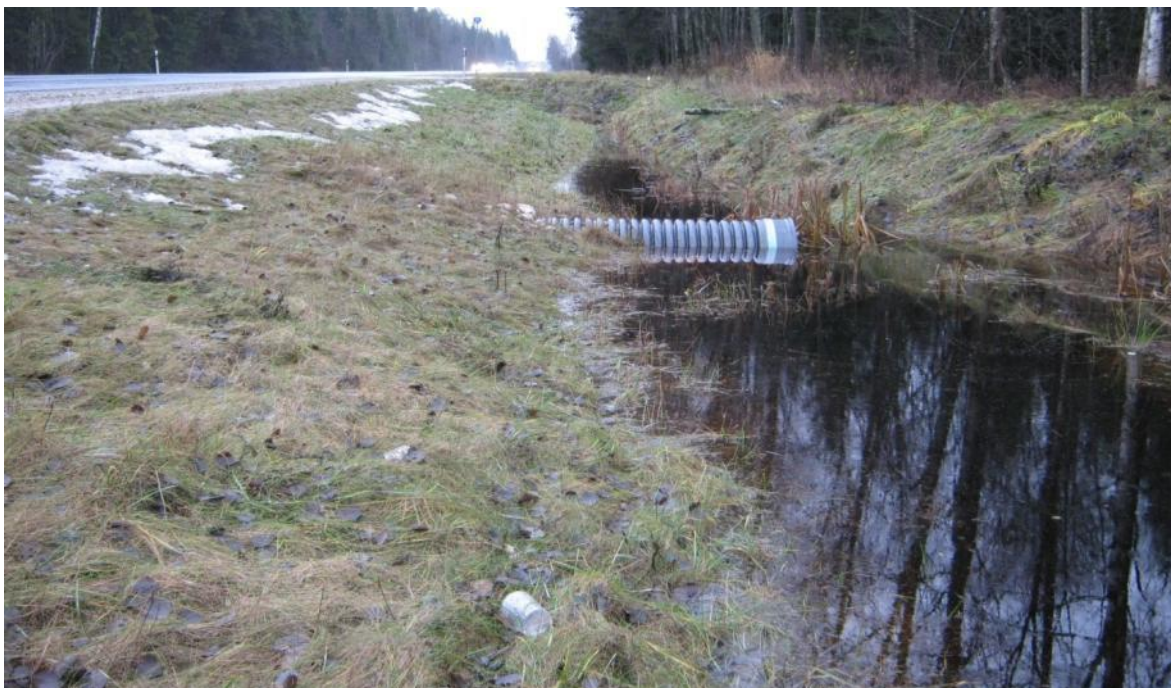
**Foto 62. T4 km 80,0 - kõrge veetase parempoolses kraavis (2010)**

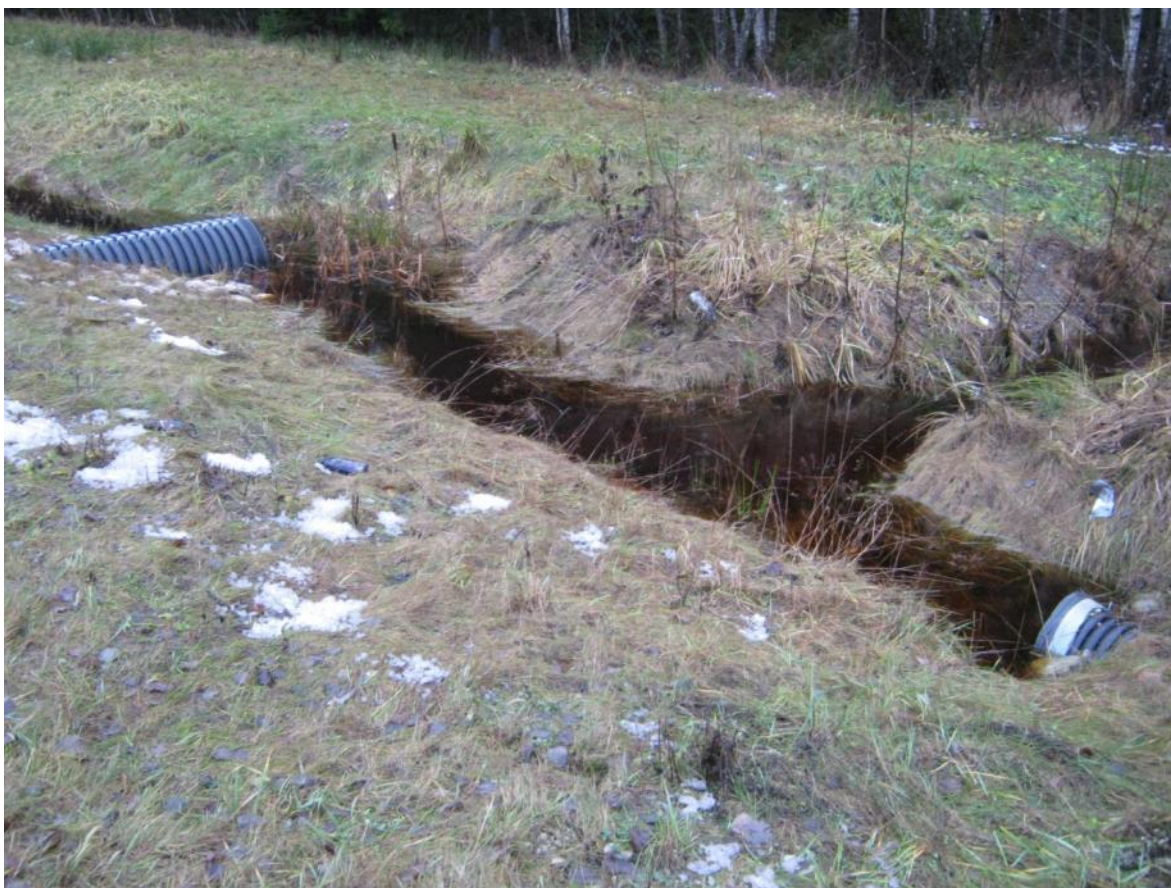
**Foto 63. Sama, vasakpoolne kraav (2010)**

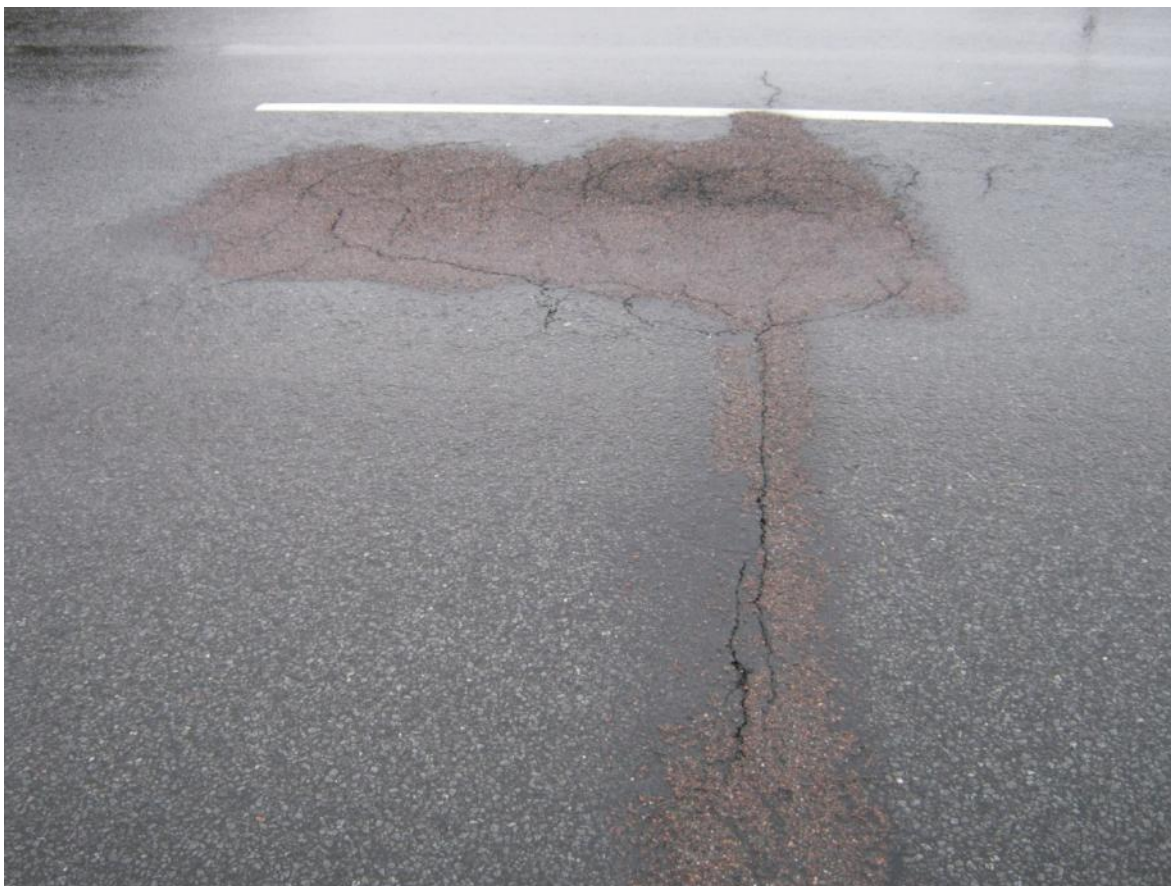
**Foto 64. Kandevoime kadu vasakul suunal, km 80,2 (2010)**

Antud juhul on võimalik veetaseme seos ka lageraie mõjuga veerežiimile.

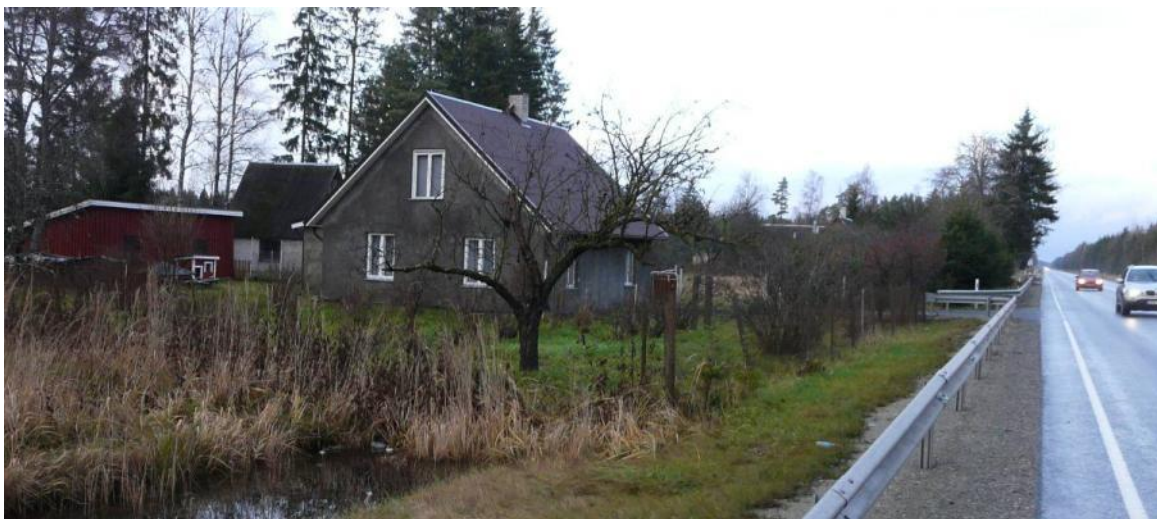
**Foto 65. T4 km 80,62, kõrge veetase teeäärses kraavis (2009)**

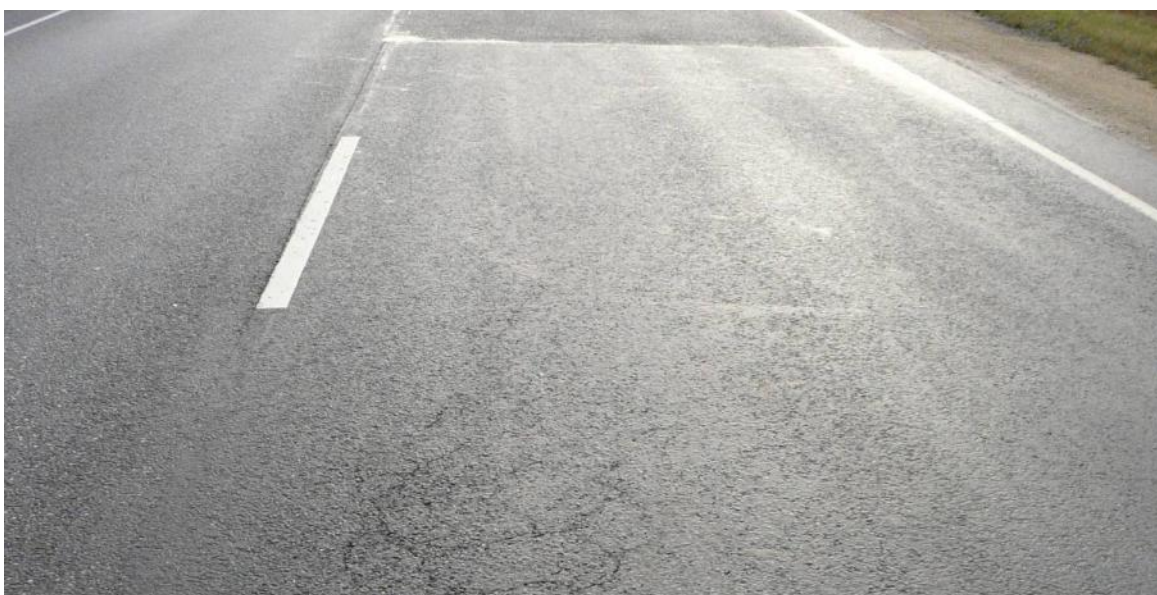
**Foto 66. T4 80,62, ulatuslikud võrkpraod (2009)**
