# Gilsoniidi ja temperatuuri alandavate lisanditega asfaltbetoonsegude katsetamine

Lõpparuanne

Ramboll Eesti AS

Maanteeamet

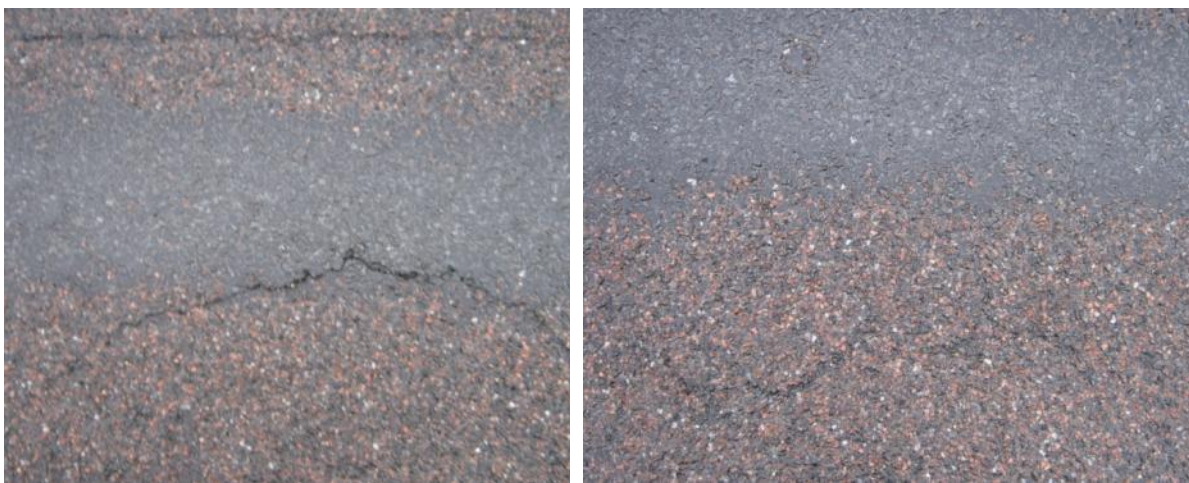
**Foto 68. Ala remonditud - praod on nähtavad kuid üldiselt kaetud (2010)**

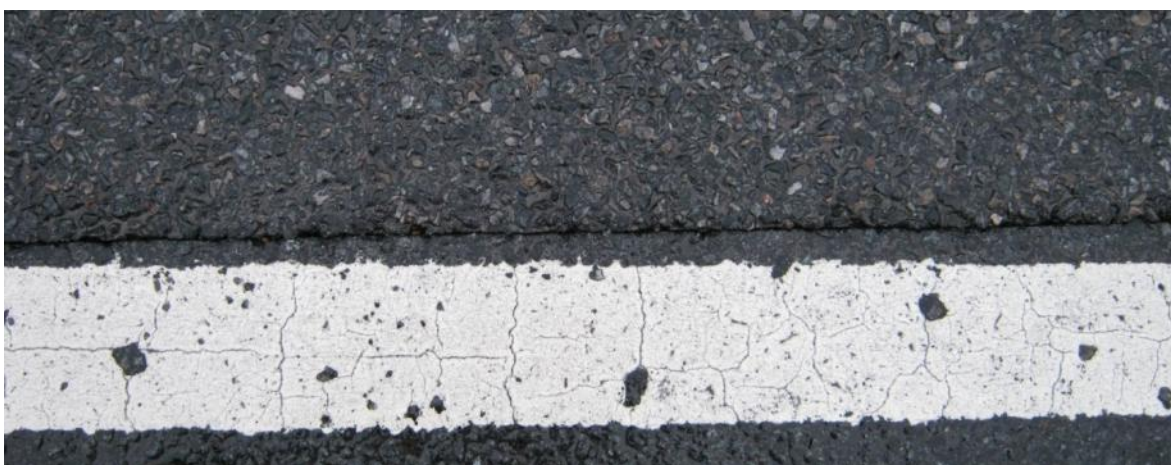
**Foto 69. Pikivuuk vajab remonti (2010)**

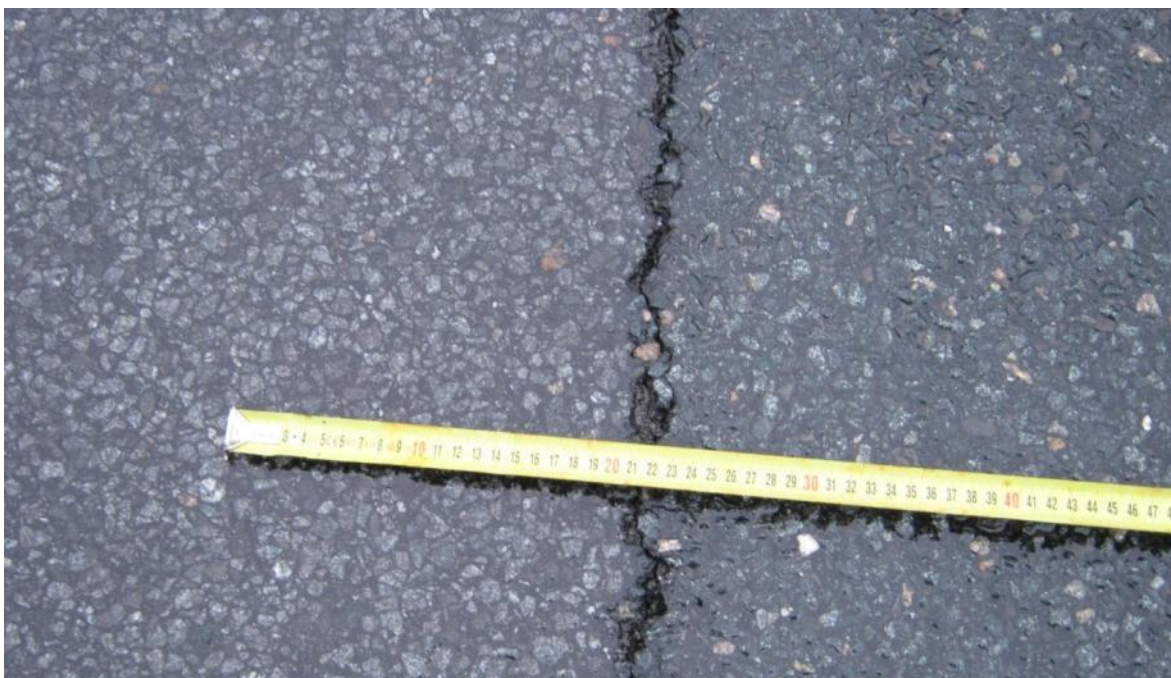
**Foto 70. Põikvuuk vajab remonti (2010)**

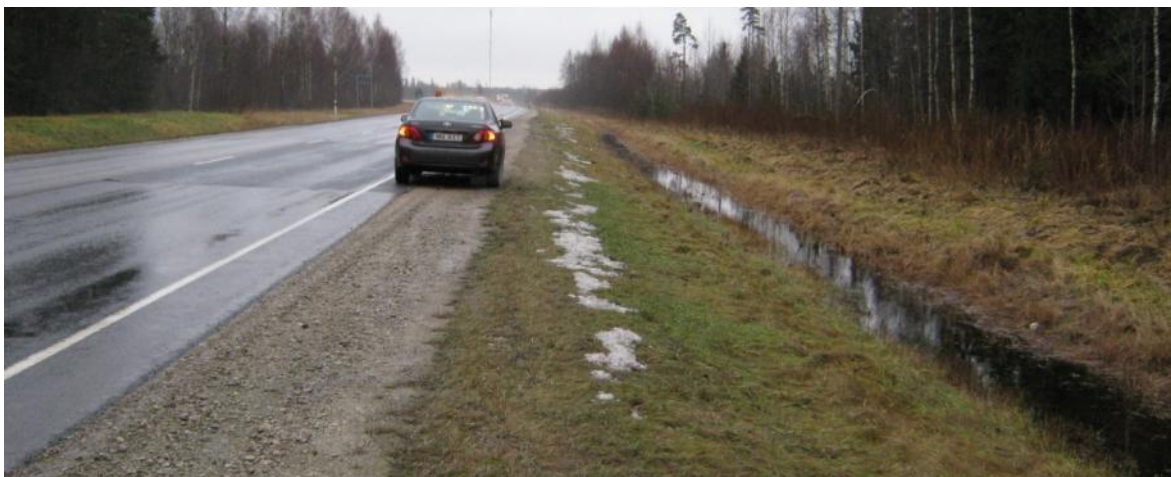
**Foto 71. Veetase kraavis kõrge (2010)**

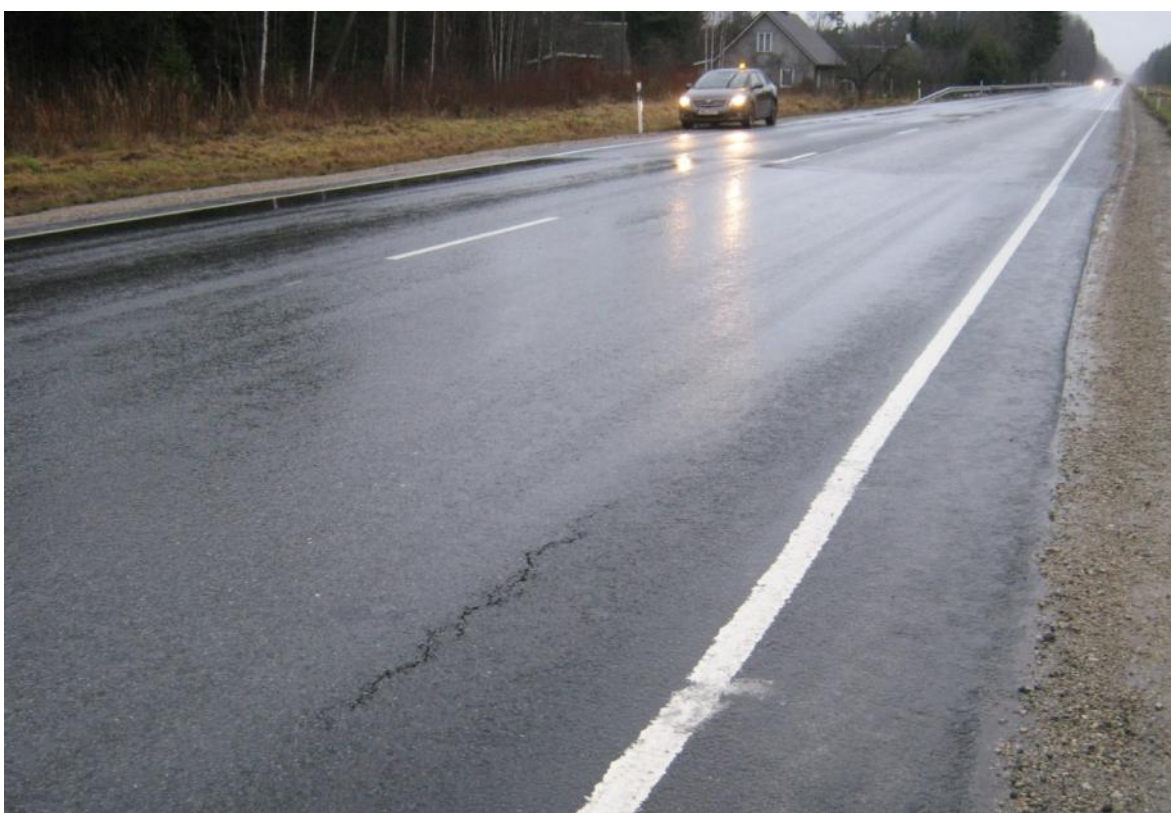
**Foto 72. Aluse deformatsioon vasakul suunal (2010)**

Valitud on probleemne ala (kõrgest veetasemest tulenevad probleemid aluse kandevõimes).
