**„Riigimaantee nr 1 Tallinn-Narva, Iru lõigu vana  
betoontee omaduste väljaselgitamine ja analüüs“**

**ARUANNE**

**AS Teede Tehnokeskus**

**2014-10**

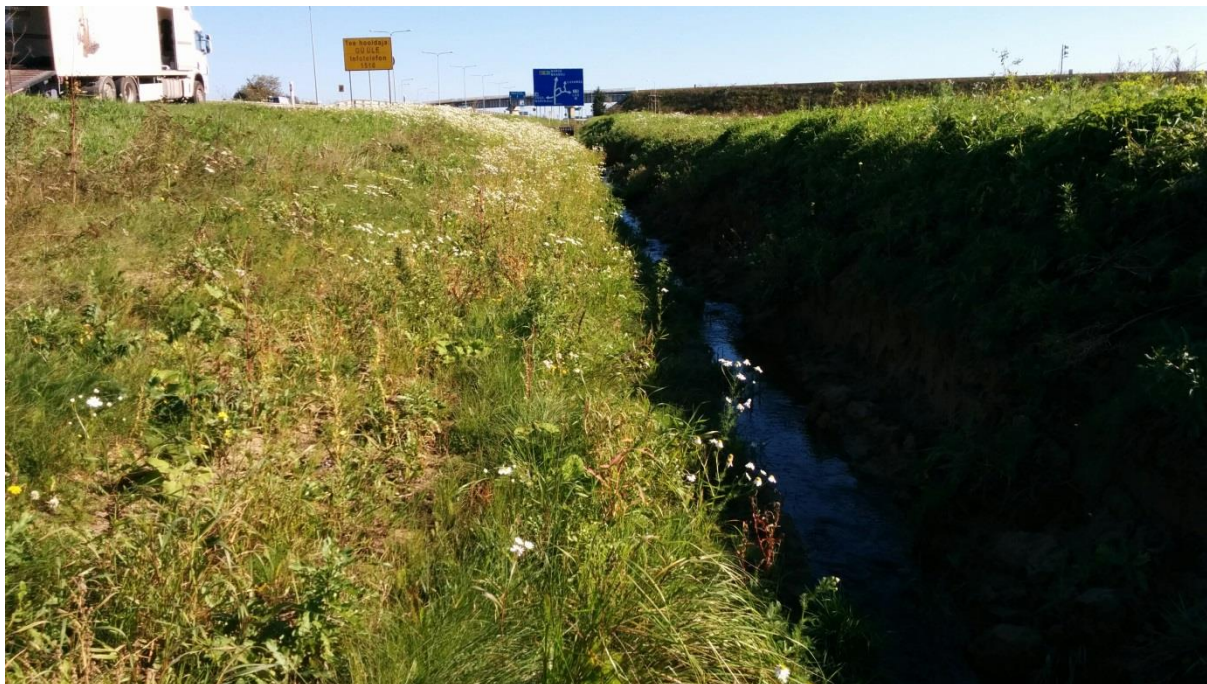
Katte pinna kõrgus Pirita jõe tasapinnast mõõtmiste hetkel oli ca 8,5 m. Sõidusuund 1 on kraavitatud. Kraavide sügavus katte pinnast on 1,5...2,2 m ning katte serva kaugus kraavi põhjast keskmiselt 15 m. Kraavis on vesi. Sõidusuunal 2 kraavid sisuliselt puuduvad.

**Foto 1. Kraavid objektil**

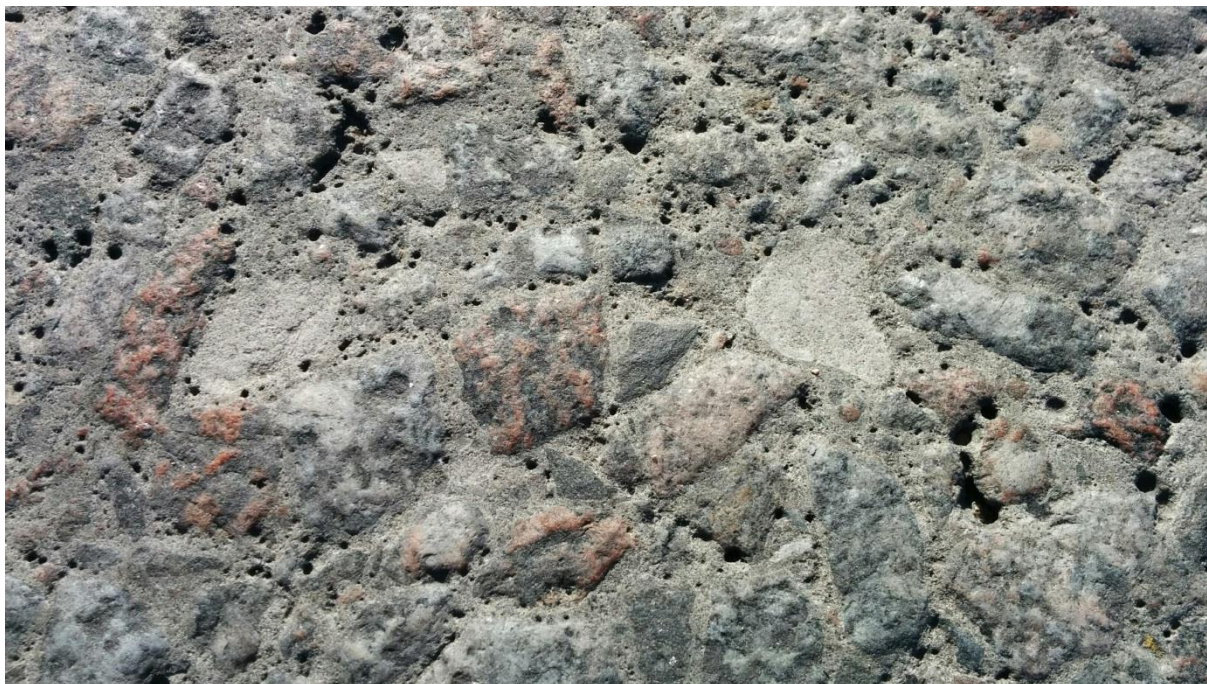
Betoonkatte pind koosneb valdavalt suureteralisest graniitkillustikust kuid kohati esineb ka lubjakivikillustiku terasid. Killustikuteradevaheline mört sisaldab ohtralt poore, millised on enim nähtavad rattajälgedes. Betoonkatte pinnatekstuuri on näha alloleval pildil.

**Foto 2. Betoonkatte pinnatekstuur**

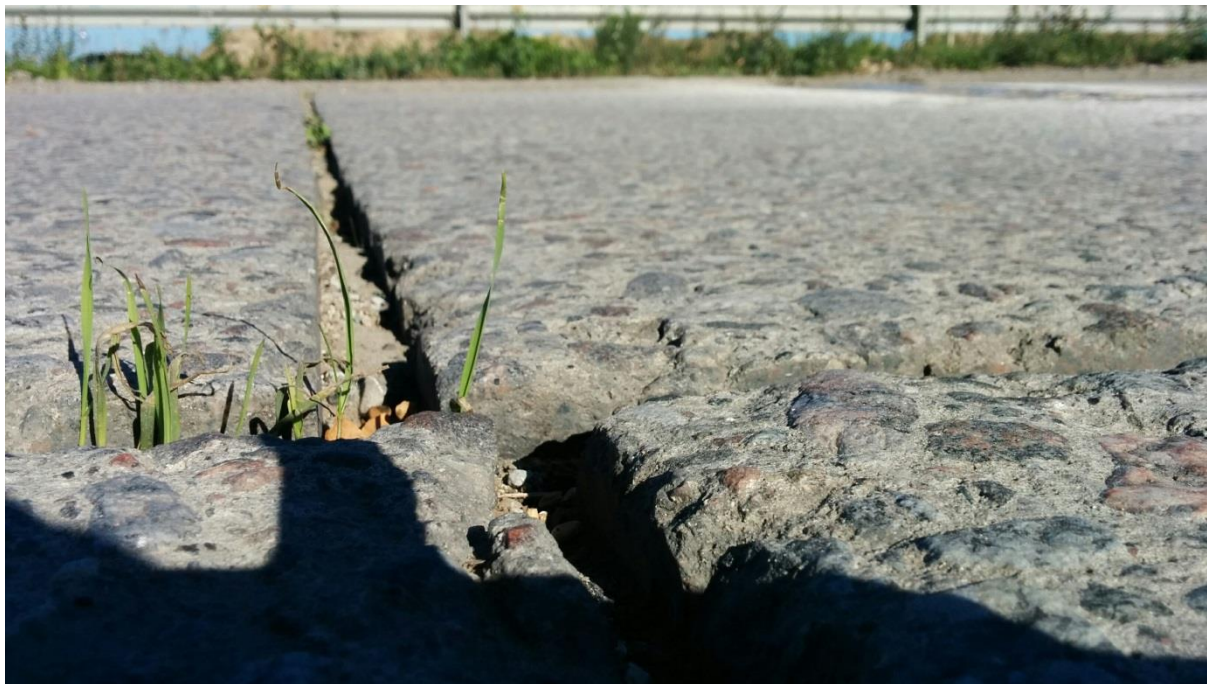
Nii geodeetilistelt mõõdistustelt kui ka allolevalt pildilt on näha, et betoonplaadid on pikisuunas üksteise suhtes nihkunud. Eeldusel, et vuugid on lõigatud läbi mõlema sõiduraja samas kohas, on enimkoormatud sõidurada teisega võrreldes kuni 6...7 cm nihkes.

**Foto 3. Betoonplaatide omavaheline nihe**

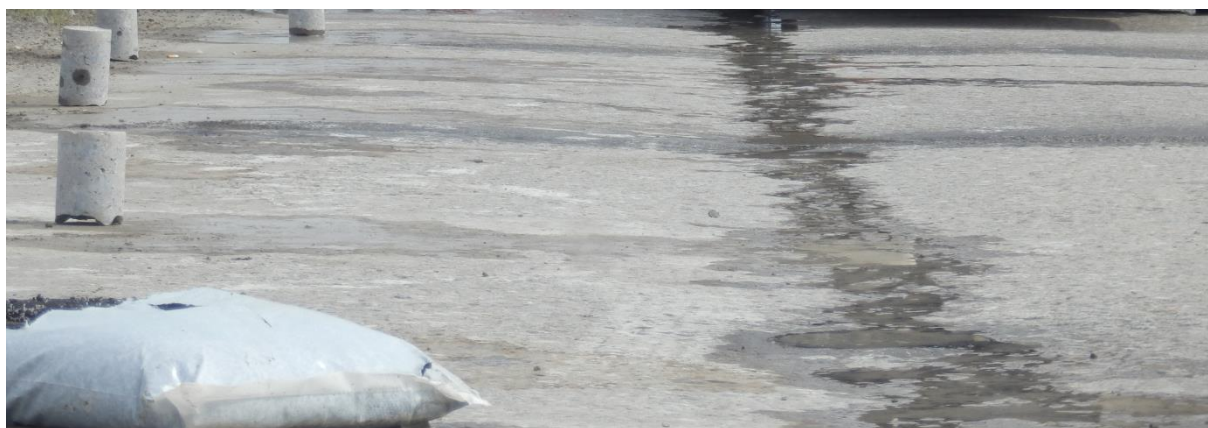
**Foto 4. Roobas uuringulõigul**

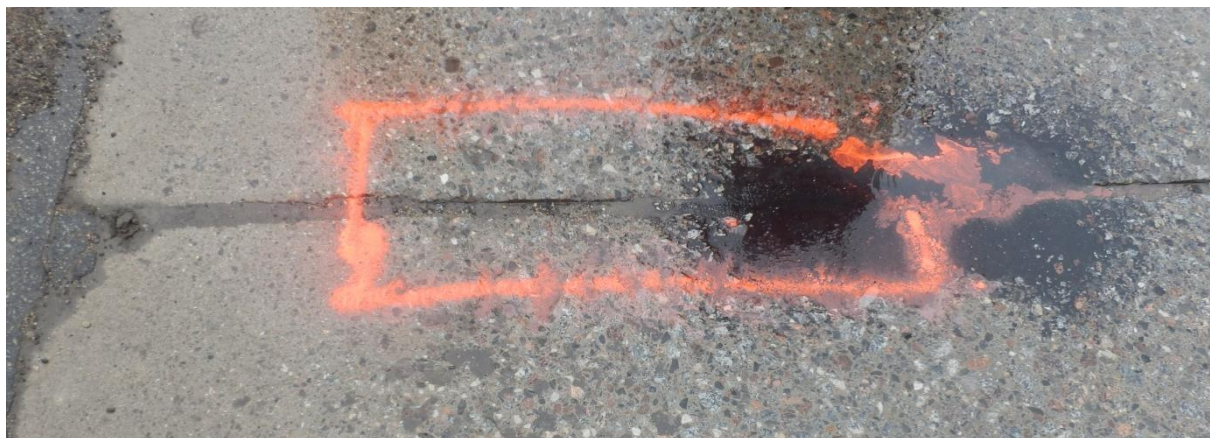
**Foto 6. Halvasti säilinud vuuk.**

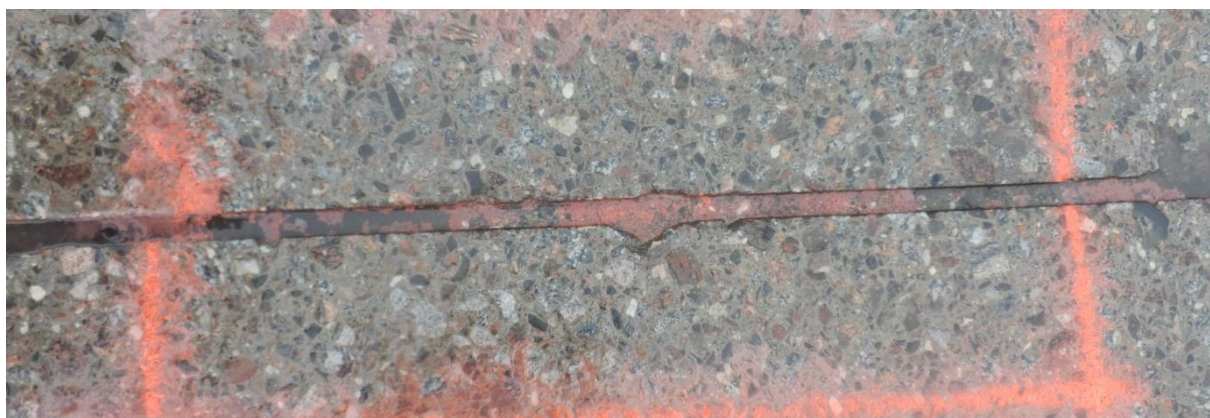
**Foto 7. Hästi säilinud vuuk**

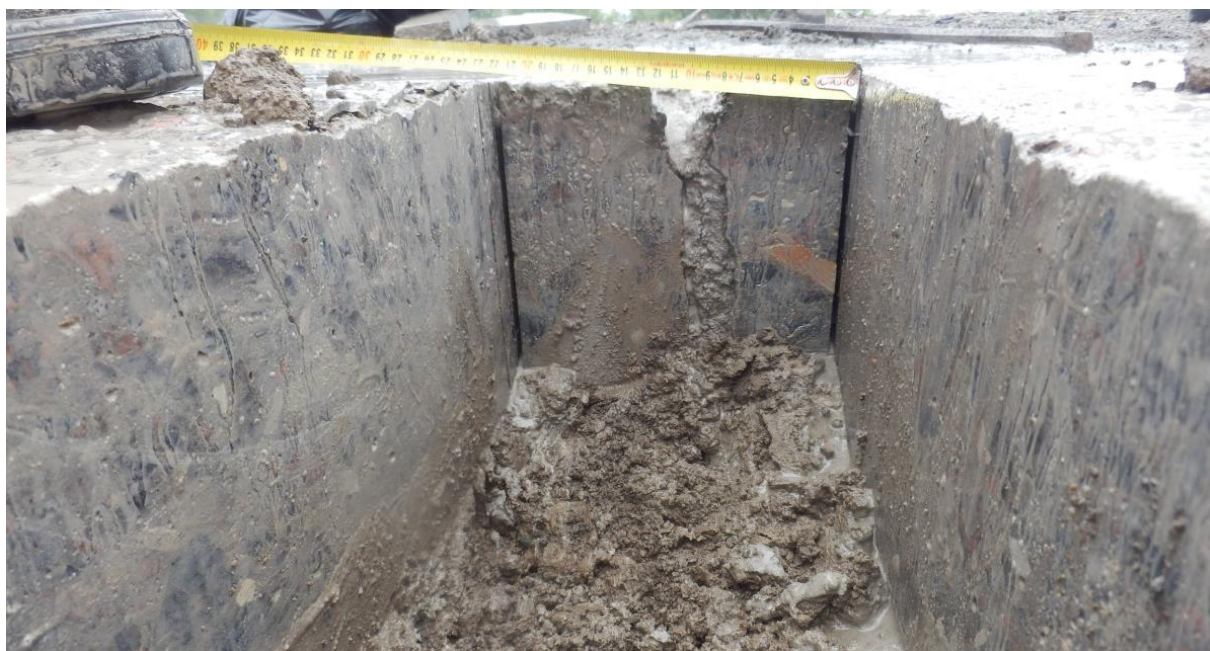
Vuukide avamisel selgus, et vahetult betoonplaadi all on killustiku asemel 4 cm paksune bituumeniga töödeldud liiva kiht, mille all omakorda killustik. Sarnane liiv tuvastati olevat ka vuukide vahel, ca 3 cm paksusena.

**Foto 8. Avatud vuuk. Vuugi põhjast näha liiva ja killustikku**

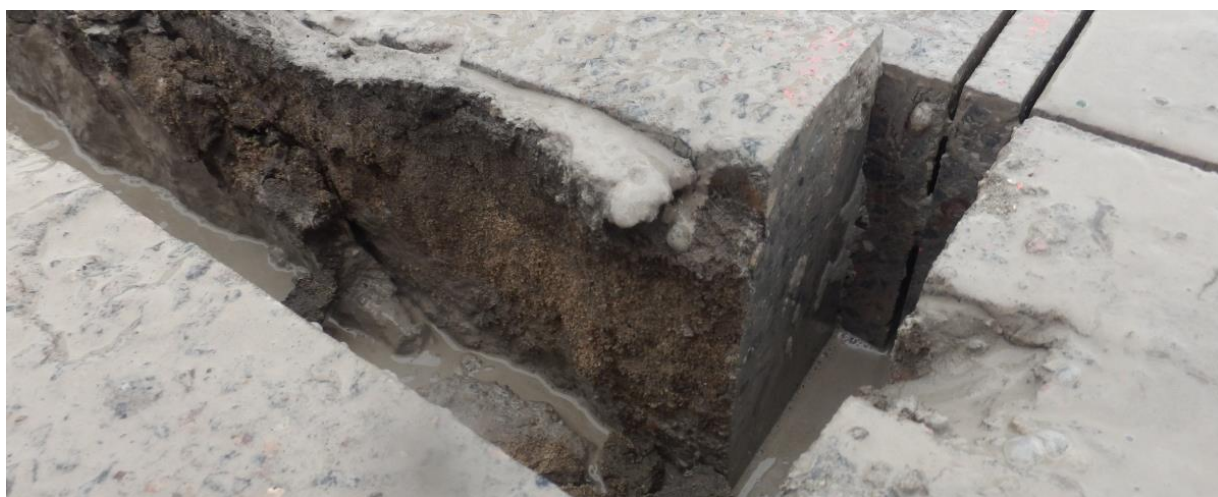
**Foto 9. Halvasti säilinud vuugi avamine. Fotolt näha bituumenliiva vuugis**

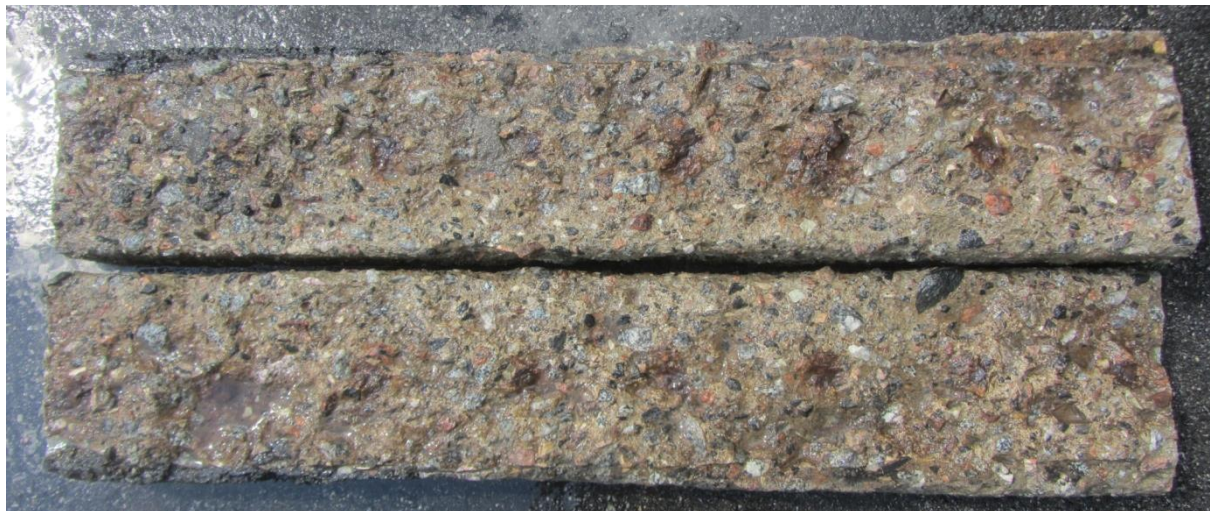
**Foto 10. Puhtaks pestud halvasti säilinud vuuk, näha on armatuur**

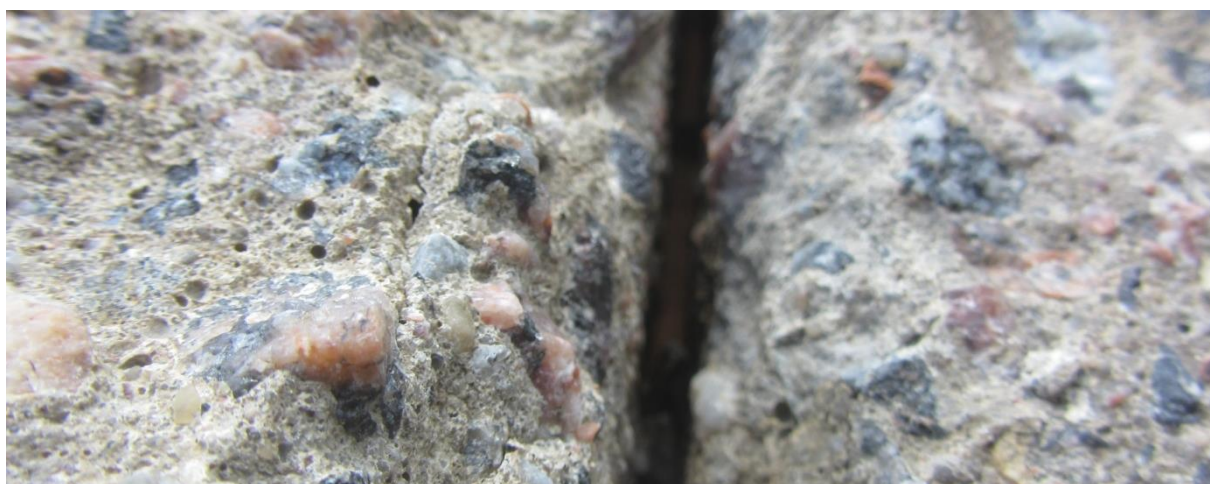
Killustiku lukustuse puhul uuriti vuukide purustatud ja ümardunud servasid. Kuna tegelikkuses vahetult betoontee all killustik puudus, siis selle lukustust vuukide vahel ei esinenud. Samas oli vuukidel näha osalist murenemist ja pindade ümardumist, kuid üldiselt olid mõlemad vuugid hästi säilinud (vt. allolev foto).

**Foto 11. Halvasti säilinud vuuk. Killustik vähesel määral ümardunud ja segu mureneb**

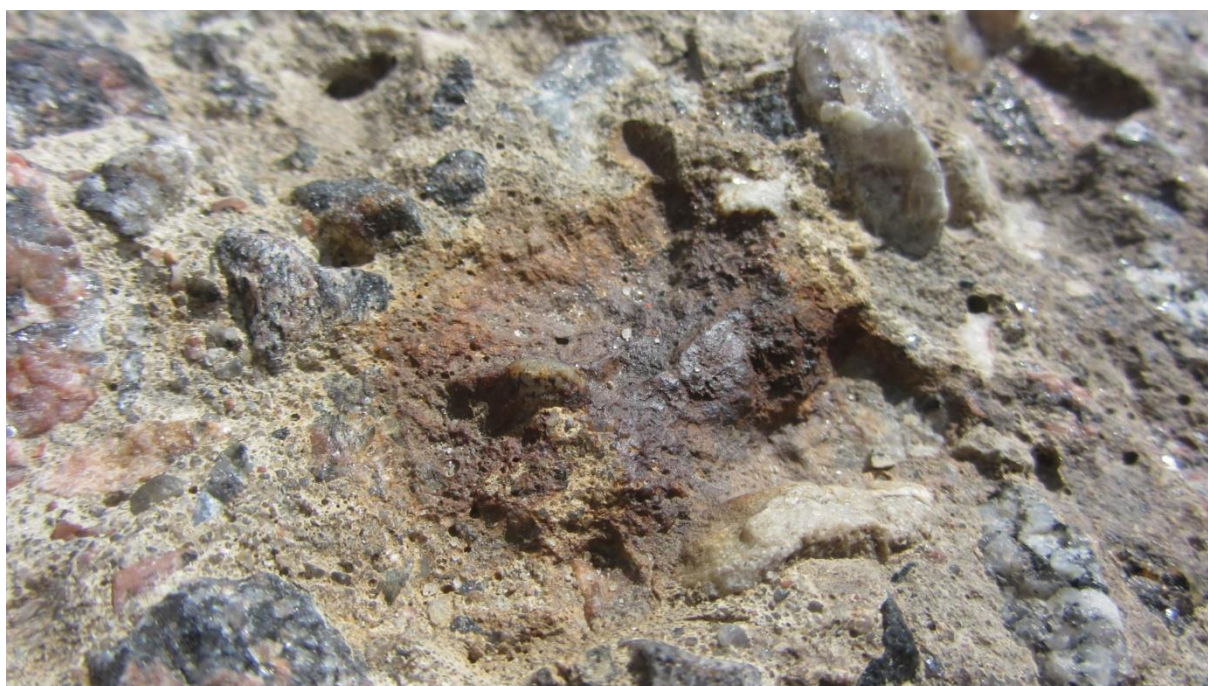
Vuukidesse eraldi tüübleid lisatud ei ole. Armatuur on algupäraselt tõenäoliselt läinud läbi vuugi, aga praeguseks hetkeks läbi roostetanud (vt. allolev foto).

**Foto 12. Korrodeerunud armatuur.**

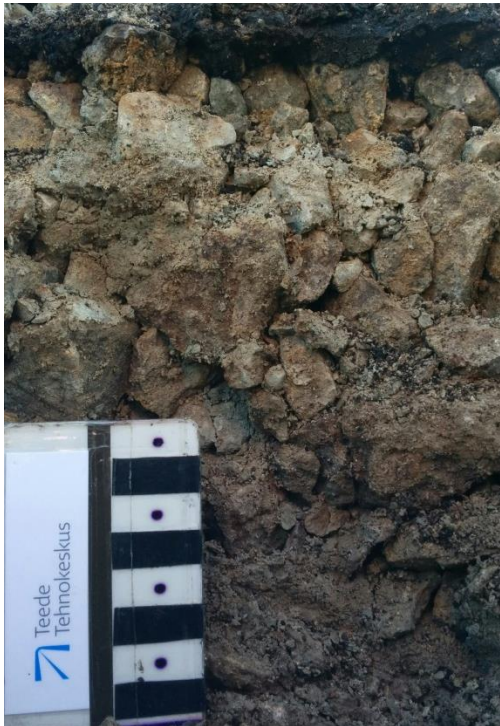
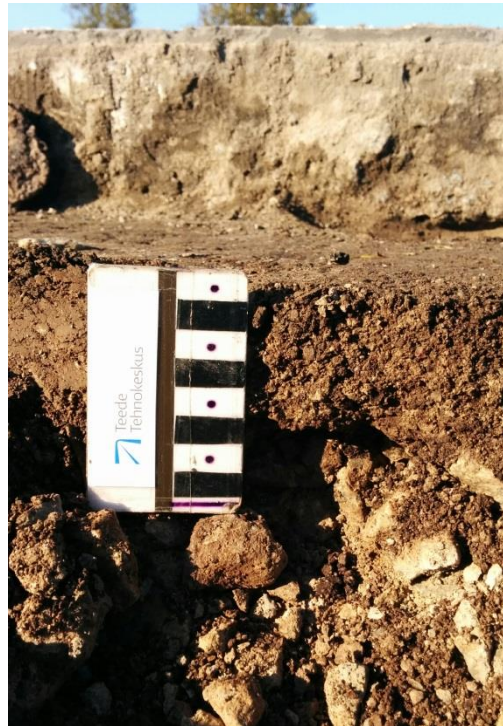
**Foto 14. Vasakul fotol näha killustikukiht 17 cm, paremal bituumenliiv 5 cm**

Fraktsiooni 40-70 (32-63) on visuaalselt vähe. Võimalik, et on ehituse käigus või hiljem purunenud, samas on võimalik, et ei ehitatud päris projekti järgsest killustikust. Valdavalt on tegemist fraktsioonidega ca 8-32. Killustiku LA on 28.

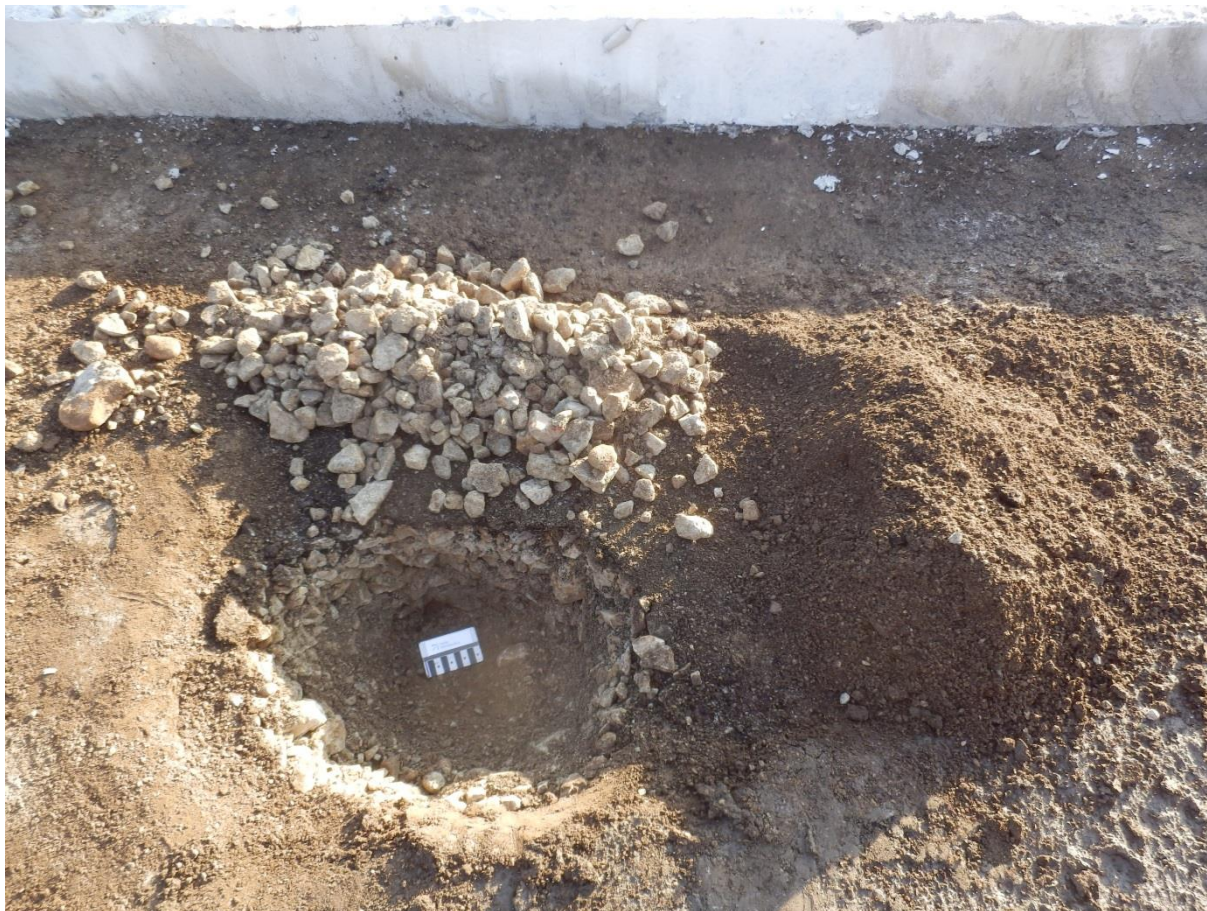
Vuukides on näha armatuurvõrgu otsad kuid armatuur vuukides on läbi roostetanud. Põikvuugid (mastiksiga täidetav osa) on pealt valdavalt ca 10-40 mm laiused ja pikivuugid valdavalt 30-40 mm ehk need on aja jooksul nihkunud serva poole, kuivõrd vuuki sattunud materjali kokkusurumine oleks olnud raskem. Samas on lõigatud vuukide sügavus vaid ca 1...2 cm. Vuugimastiksi puudumise tõttu on vuugid on täitunud liiva ja tolmse materjaliga (osaliselt tolmustunud nii betoonplaadi kui vuuki sattunud materjali baasil.

**Joonis 11. Vaade väljaraide alusele surfile, kus näha bituumenliiv ja killustik**

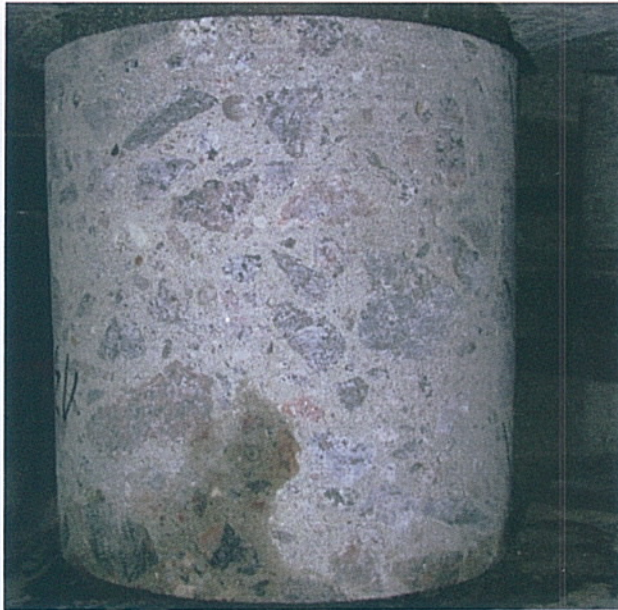
**Foto 1.** Katse käigus tuli vesi küljepealt välja.

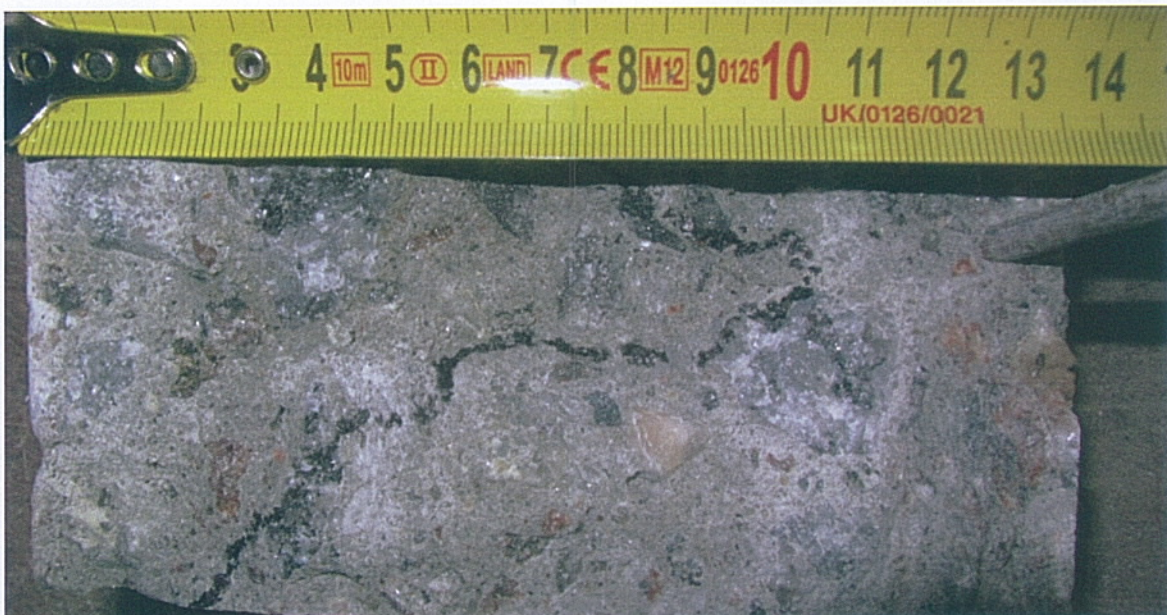
**Foto 3.** Katsekeha nr 1327-3 vee sissetungimissügavus.

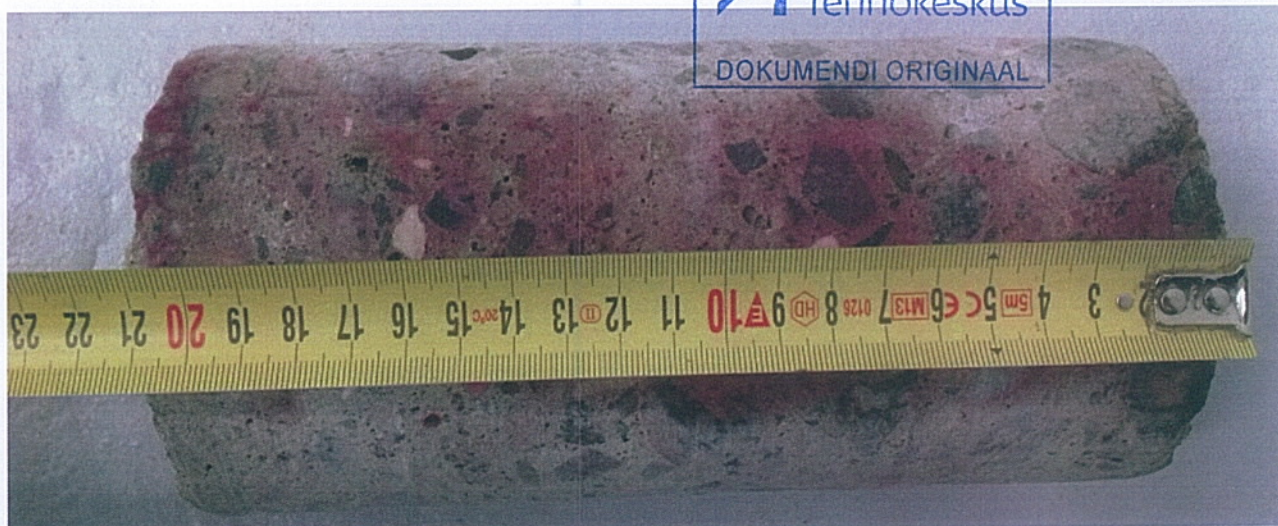
**Foto 1.** Puurkeha nr 1325-25 on kogu ulatuses karboniseerumata.
