# Mnt.nr.5 Pärnu-Rakvere-Sõmeru km 91,8-92,8 asfaldivõrkudega katselõigu jälgimine ja analüüs ning kasutusjuhendi arendustööd

Lõpparuanne

Tallinn 2017

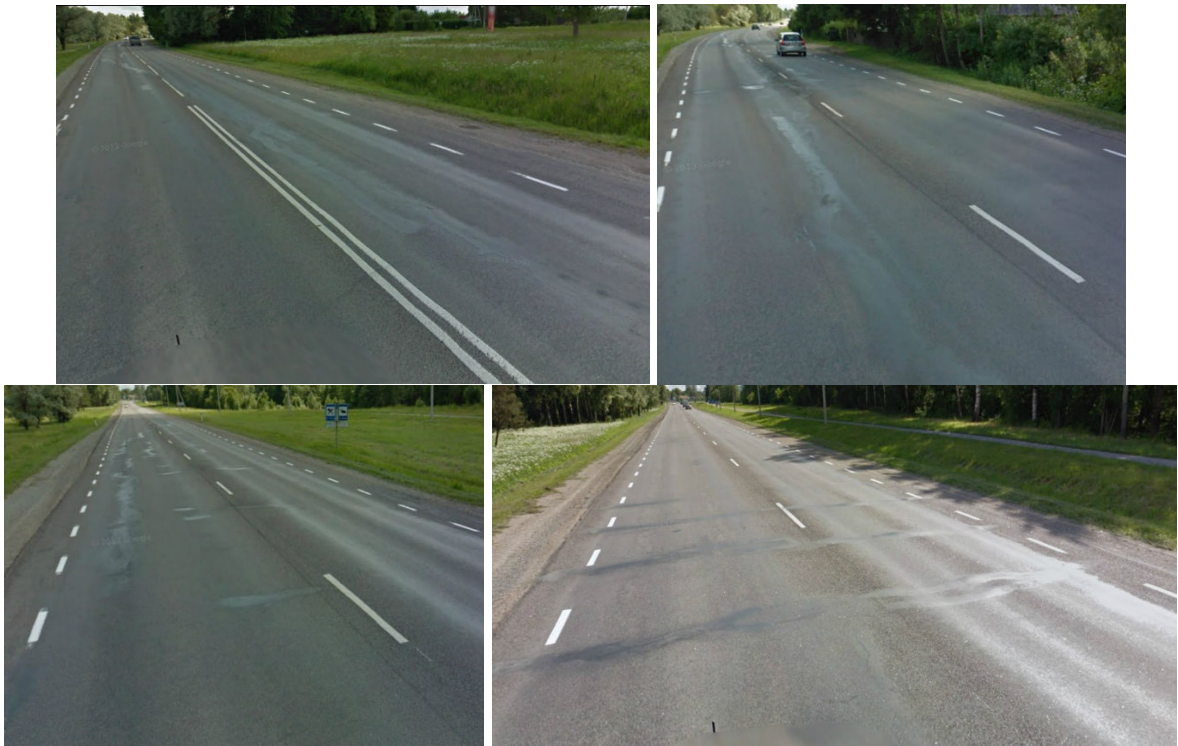
Katselõik on tugevalt pragunenud, sh külmakerke-, põik- ja pikipraad. Mõningad objekti iseloomustavad fotod enne ehituse algust on näidatud joonistel 1.1...1.3. Parema visuaalse ülevaate objektile olnud pragudest saab Google maps'i abil – kuna fotod on võetud kõrgemal asunud kaameraga, on need tänu sellele ülevaatlikumad, kui õnnestus ise fotografeerida. Mõningad näited joonistel 1.4...1.7.

Joonised 1.1...1.3. Erinevad praad katselõigus enne ehitust.

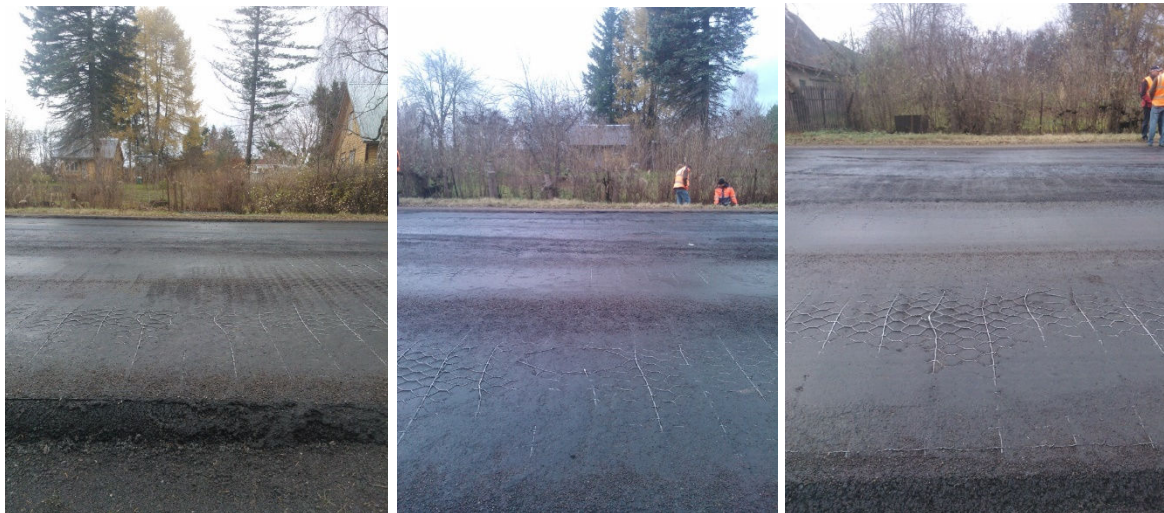
Terasvõrgu defektsed kohad fikseeriti geodeetilise mõõdistusega, samuti on olemas kõikidest probleemsetest kohtadest fotod, mille alusel on võimalik tuvastada täpsed asukohad (näiteks joonised 1.34...1.36). Katselõigu jälgimise ajal ühtegi defekti terasvõrguga sektsioonil ei ilmnenu.

Joonised 1.34...1.36. Defektid terasvõrgus enne asfalteerimist.

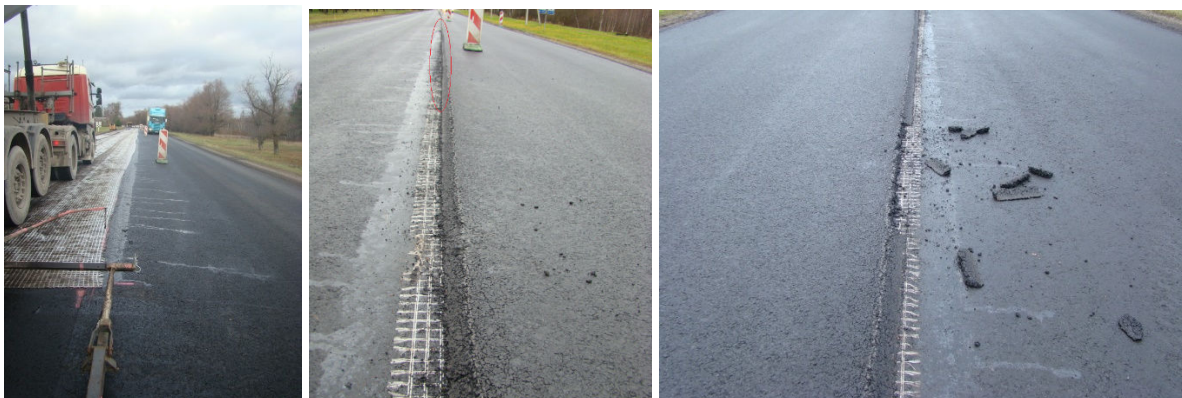
Hiljem, teelõigu monitoorimise käigus võetud puurkehad püsisid koos, mis võimaldab järeldada, et geosünteedi ja asfaldi vaheline nake oli puudulik vaid ehituse käigus.

Joonised 1.41...1.43. Geosünteedi ei suudetud paigaldada sirgelt, mistõttu mitmetes kohtades jäigi materjal täielikult asfaltbetooni alla ja ei võimaldanud enam ülekattet kõrvale tuleva paaniga. Nake asfaldiserva ja geosünteedi vahel oli kohati äärmiselt halb, mistõttu paani serv lagunes.

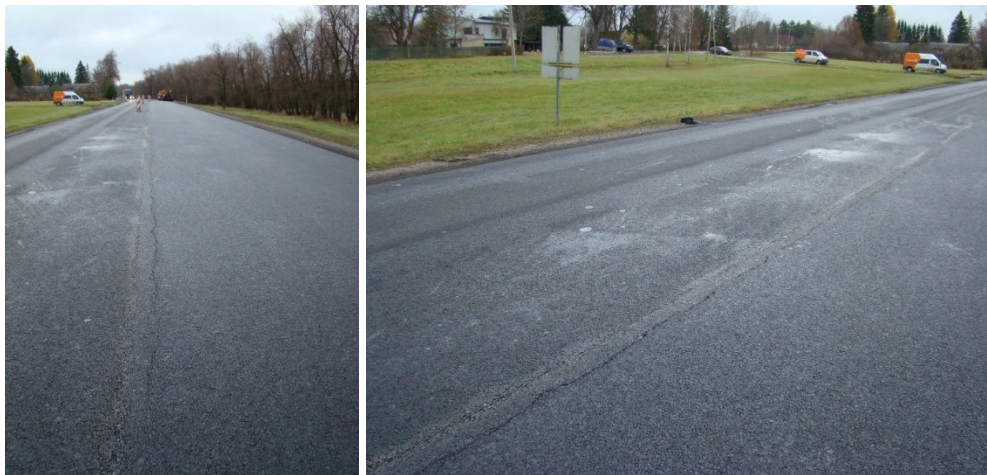
Joonised 1.44 ja 1.45. Teise asfaltbetoonpaani paigalduse käigus tekkisid tee telje vahetusse lähedusse pikad pikipraad, kuna asfalt haalus varem paigaldatud paani külge, kuid liikus geosünteedi peal.

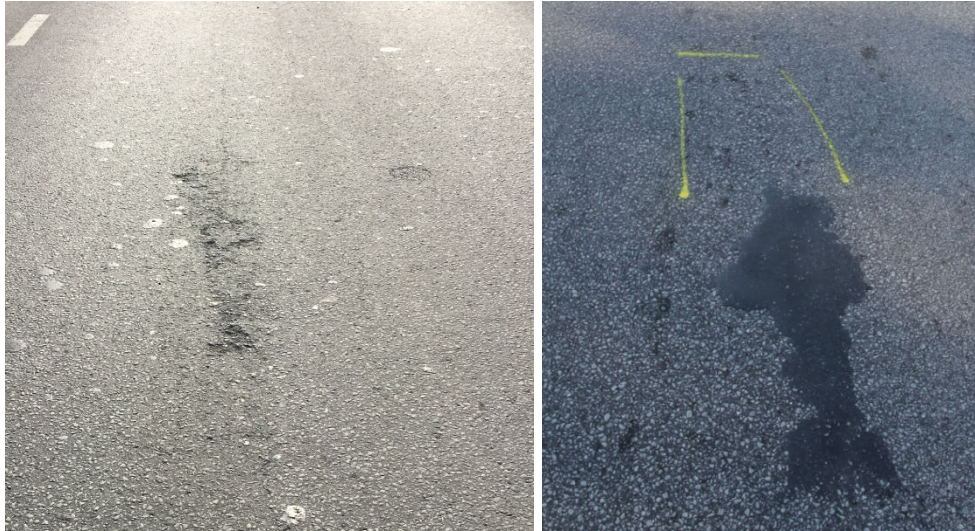
Katselõigul oli võimalik peale kolmandat monitoorimise aastat näha kahte defekti, millest kumbki polnud asfaldivõrkudega seotud. Esimene defekt on joonisel 1.55 ja tegemist on vaid pealmise asfaltkatte defektiga, mis asub terasvõrgu sektsiooni keskel. Nähtav defekt on asfaldis olnud katselõigu ehitamisest alates – joonisel 1.56 on foto samast kohast aastal 2014.

Joonised 1.55 ja 1.56. Defekt terasvõrgu sektsioonis, mis on tingitud pealmise asfaltkatte ebahomogeensusest ega ole seotud geosünteediga.

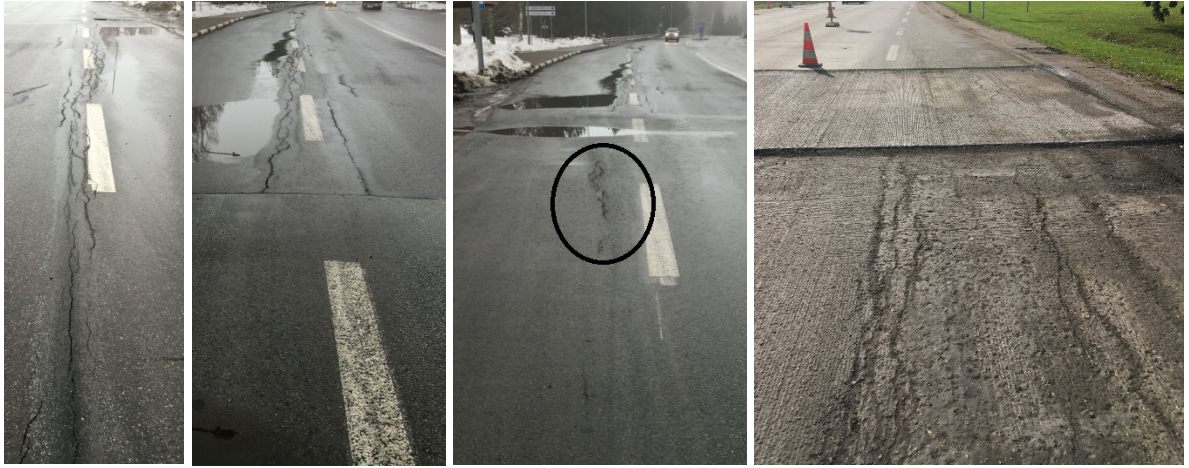
Võinuks eeldada, et joonistel 1.58 näidatud külmakerkepragu tuleb esile katselõigu referentssektsioonis ja peatub kohas, kust algab terasvõrk. Reaalsuses ei ole pragu edasi liikunud ka kohas, kus asfaldivõrku ei kasutatud. Tõenäoline põhjus selleks on see, et vesi ei pääse külmumistsooni enam ülevalt, kuid kuna Sillaotsa ristmikus on pragu, siis sedakaudu vesi pääseb ka katselõigu sektsiooni asfaltkatte alla põhjustades külmakerget seal. Arvamust toetab ka see, et geoloogilise uuringuga leiti, et pinnasvesi on oluliselt sügavamal, kui külmumissügavus, mistõttu külmumistsooni ei pruugi jätkuda piisavalt vett põhjustamaks tõsiseid külmakerkeid.

Joonis 1.59. Külmakerkepragu 2016 kevadel Sillaotsa ristmikul. Pragu on jätkunud veidi ka katselõigis, aga terasvõrguni see pole jõudnud. Musta ringiga näidatud koht on sama, mis joonisel 1.57 kujutatud musta ringiga piirkond. Parempoolne foto on võetud Sillaotsa ristmiku rekonstrueerimistööde ajal suunaga Paide poole.

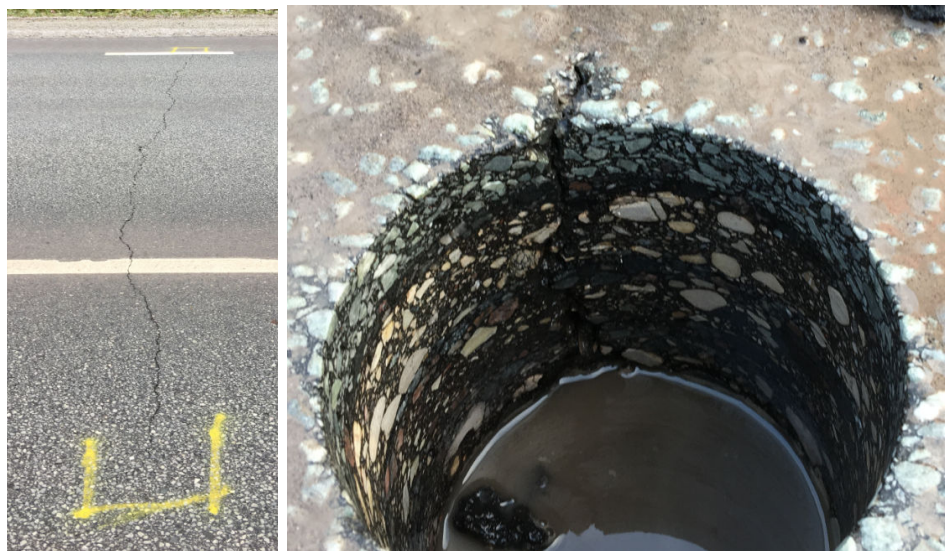
Joonised 1.62 ja 1.63. Põikpragu on peegeldunud ülekattes pea kogu tee ulatuses.

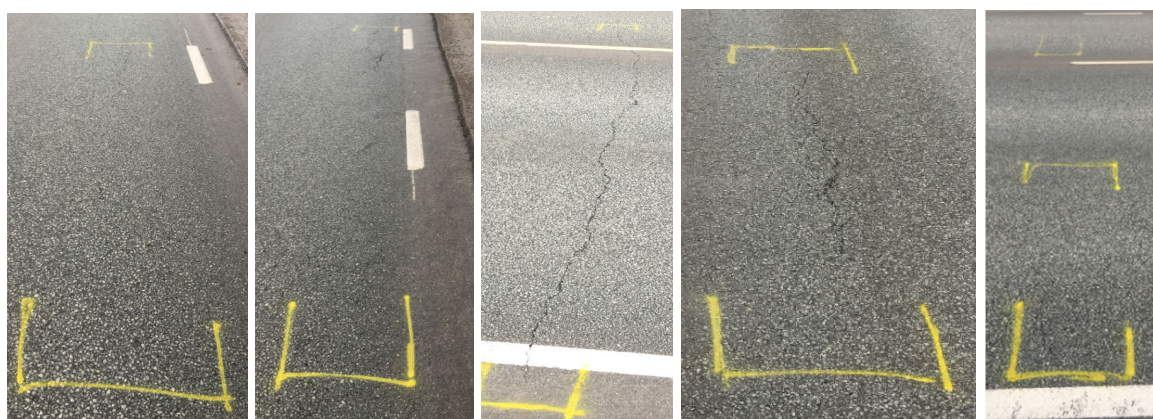
Joonis 1.64. Muud objektile leitud praod olid nii põik- kui pikipraad.

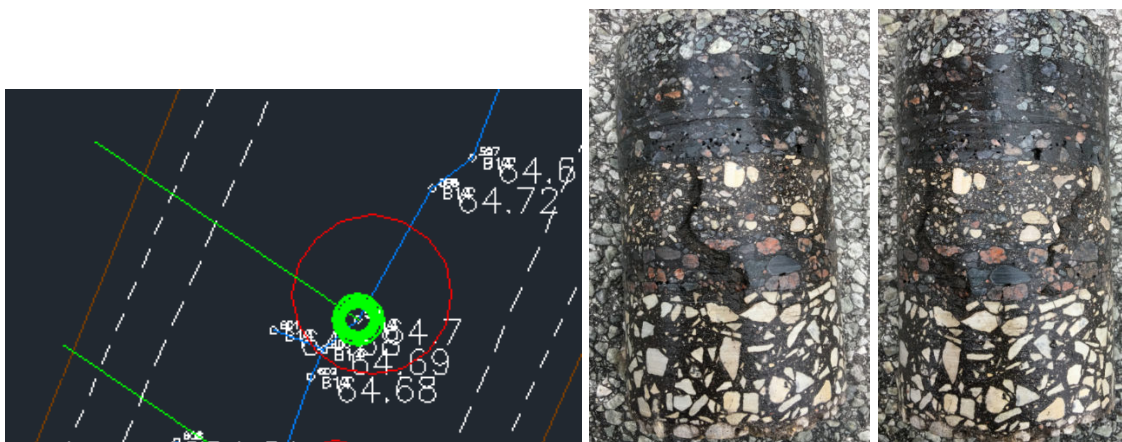
Tensari sektsioonis puuriti pikipragu, mida kujutatakse joonisel 1.78 ja 1.79. Vaadates lähemalt puurkeha nähtub, et samas ristlõikes on kaks pragu ehk tegemist on olnud kas võrkprao või selle algega. Igal juhul pragu ei ole liikunud ülespoole nagu toimus 4 cm paksuse ülekattega sektsioonis. Ka siin on näha, et pragu on sees vanas asfaltkattes, mitte selle all olevas mustkattes.

Joonised 1.78 ja 1.79. Tensari sektsioonis puuritud pikipragu.

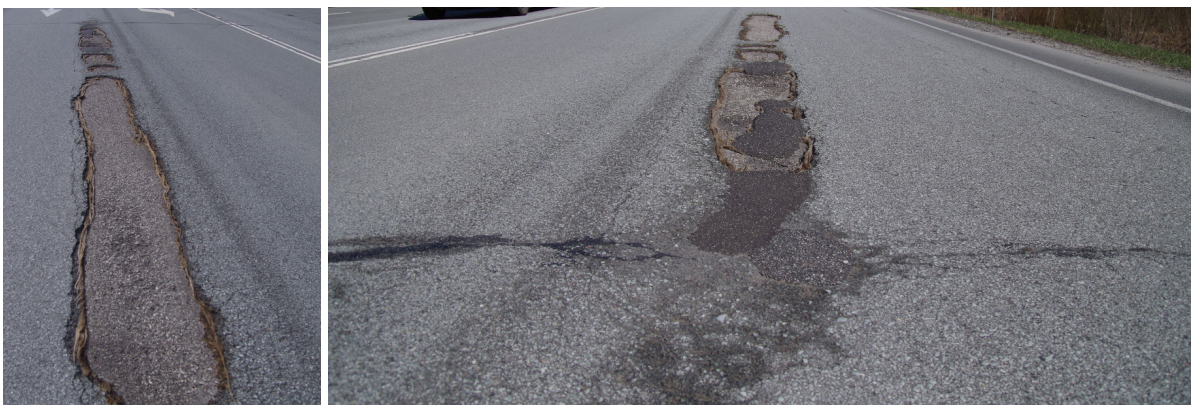
Joonised 4.5 ja 4.6. Tagajärjed, kui asfaldivõrgu paigaldus ei ole olnud korrektne. [Fotod Ragnar Fortuna-Juks]

Aidata võib ka juba mainitud emulsiooni paigaldamine kahes kihis – esimene kiht tekitab nakke alusega ja teine kiht asfaldigeosünteediga. Kui korraga paigaldatakse kogu ettenähtud norm ja selle peale kohe ka geosünteeit, imbub emulsioon koos veega koormuse all geosünteedist läbi haakudes autorastate külge. Veelkord tuleb rõhutada katselapi olulisust, millega saab testida objekti olukorda ja avastava võimalikke probleeme enne, kui on liiga hilja.

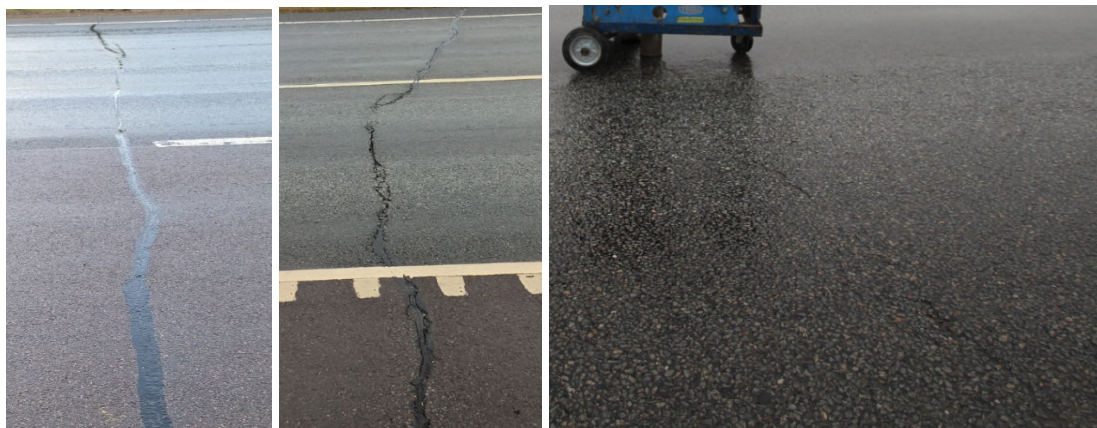
Puurkehad viitavad sellele, et praod on hakanud arenema ülalt alla ehk seetõttu, et ülemine asfaltkate ei ole toime tulnud piirkonnas esinenud madalate temperatuuridega. Enamasti olid vanad ja uued praod samas kohas tõenäoliselt seetõttu, et teekatte läbipaine on nendes kohtades võrreldes tervete kohtadega suurem. Samas ei saa välistada, et mõningatel juhtudel on võinud pragu hakata arenema ka alt, kuid olemasolevatele andmetele tuginedes ei saa seda tõestada.

Joonised 5.3...5.5. Enamus põikpragudest olid täidetud, osad juba lagunenud, osad veel vaevunähtavad ehk värskest tekkinud.

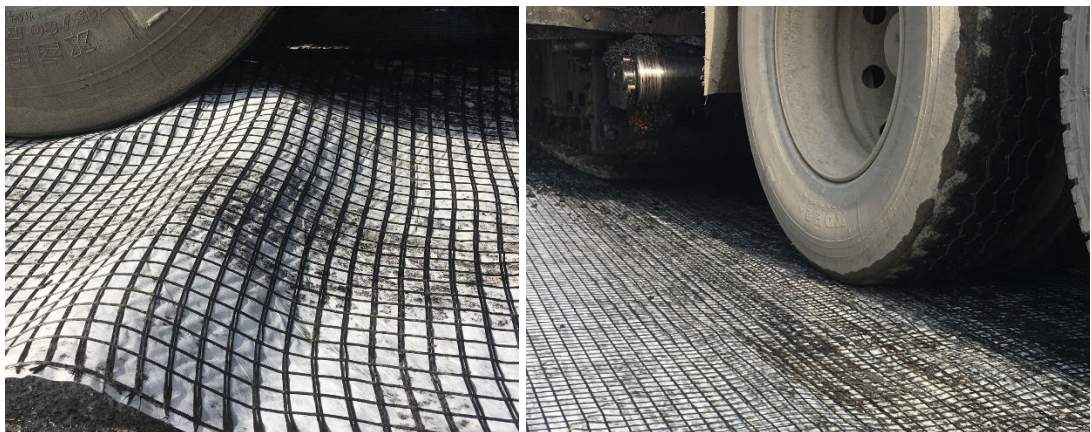
Joonistel 5.22 ja 5.23 on olukord, kus asfaldigeosünteed oli paigaldatud õigel ajal suhtena bituumenemulsiooni lagunemisse võrrelduna sellesse, kui geosünteed oli paigaldatud peale emulsiooni lagunemist (fotod on tehtud samast kohast, kuid auto erinevatelt pooltelt). Kolmanda paani puhul olukord päästeti sellega, kui enne geosünteedi paigaldust pihustati uus emulsioonikiht (ette oli nähtud pihustada 0.9 l/m<sup>2</sup>, kuid selle peale pihustati hiljem veel lisaks 0.2 l/m<sup>2</sup>).

Joonised 5.22 ja 5.23. Auto ühelt ja teiselt poolt tehtud fotod asfalteerimise käigus. Bituumeni kulumorm oli sama, aluspind oli sama, asfaldivõrk oli sama. Ainus erinevus oli võrgu paigalduse ajastus suhtena emulsiooni lagunemisesse. Kolmas paan „päästeti“ sellega, kui alla pihustati väikese kulunormiga värske emulsioon.

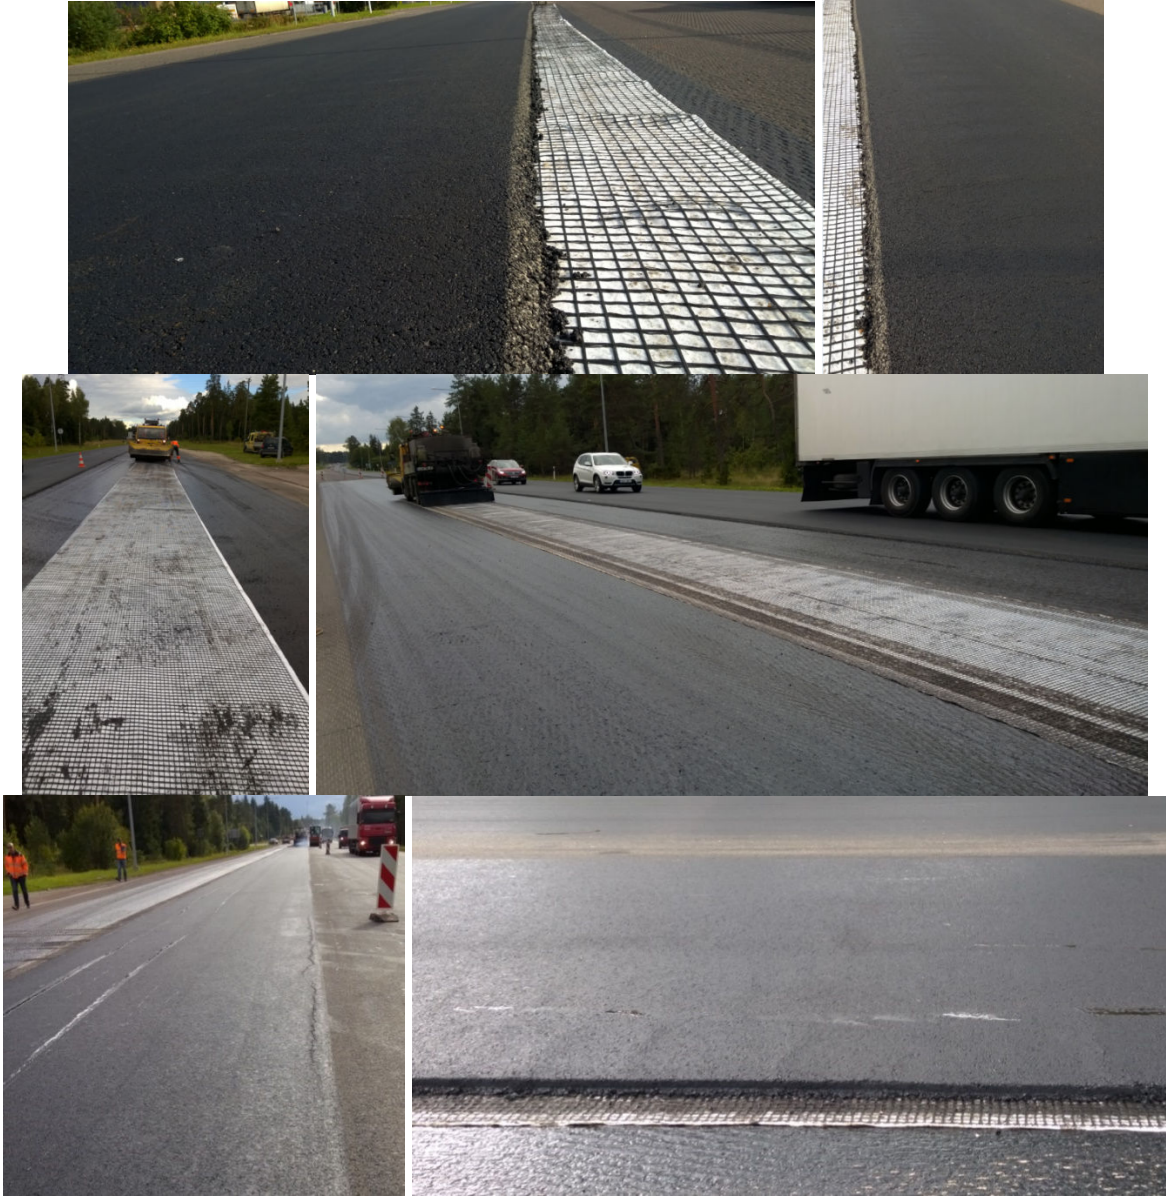
Objektil paigaldati 60 g/m<sup>2</sup> PET geotekstiiliga 100/100 kN/m klaaskiudvõrku. Probleemiks oli see, et materjal küll nakkus väga hästi alusega, kuid peale paigaldatav asfalt selle külge kinni ei jäänud ning hakkas rullimise all liikuma tekitades kattes nii piki- kui põikpragusid (joonised 5.29). Katsetati küll väga ettevaatlikku rullimistehnoloogiat –segul lasti kõigepealt veidi jahtuda ning rullimine toimus väga aeglaselt ning algselt ilma vibratsioonita, kuid see ei andnud tulemust.

Joonis 5.29. Suureks probleemiks oli asfaldivõrgule paigaldavata asfaldi mittehaakumine tootega. Probleemiks oli liiga vähene bituumen ja õhuke kihipaksus.

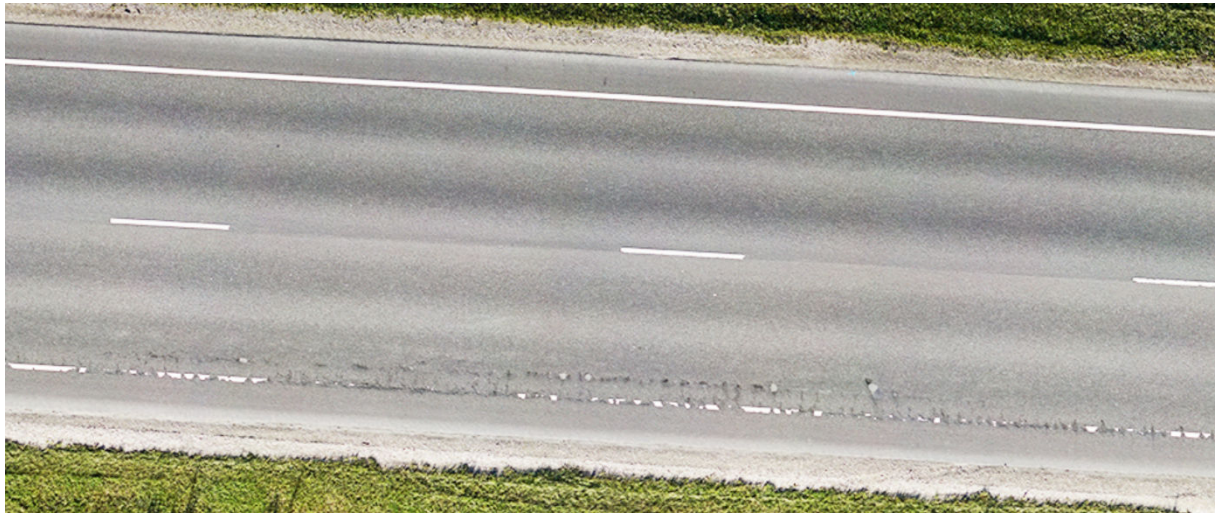
Joonis 5.31. Kogu objekti pikkuses on näha, et asfaltkate ei haakunud tugevalt asfaldivõrgu külge põhjustades poorseid ja pragunenud kohti.
