**T 15 Luige  
liiklusohutuse auditeerimine**

**Lõpparuanne**

**INSENERIBÜROO "STRATUM"**

**Töö reg.nr. 2005-46**

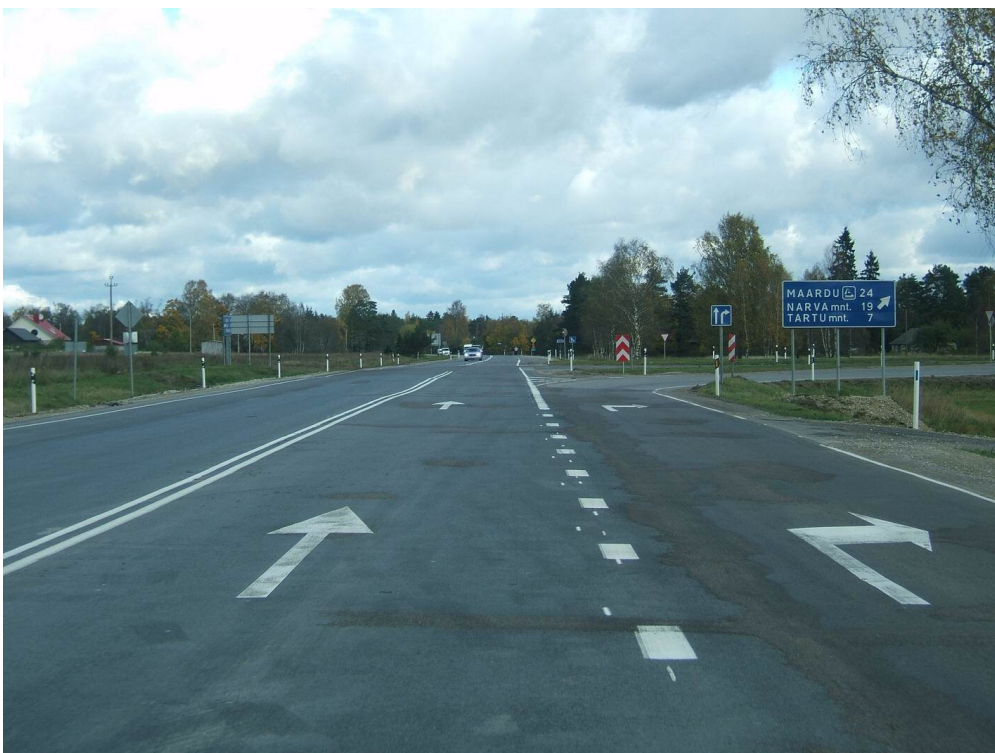
T15 ja T11 ristmik – kõige õnnetusterohkem sõlm auditeeritaval lõigul

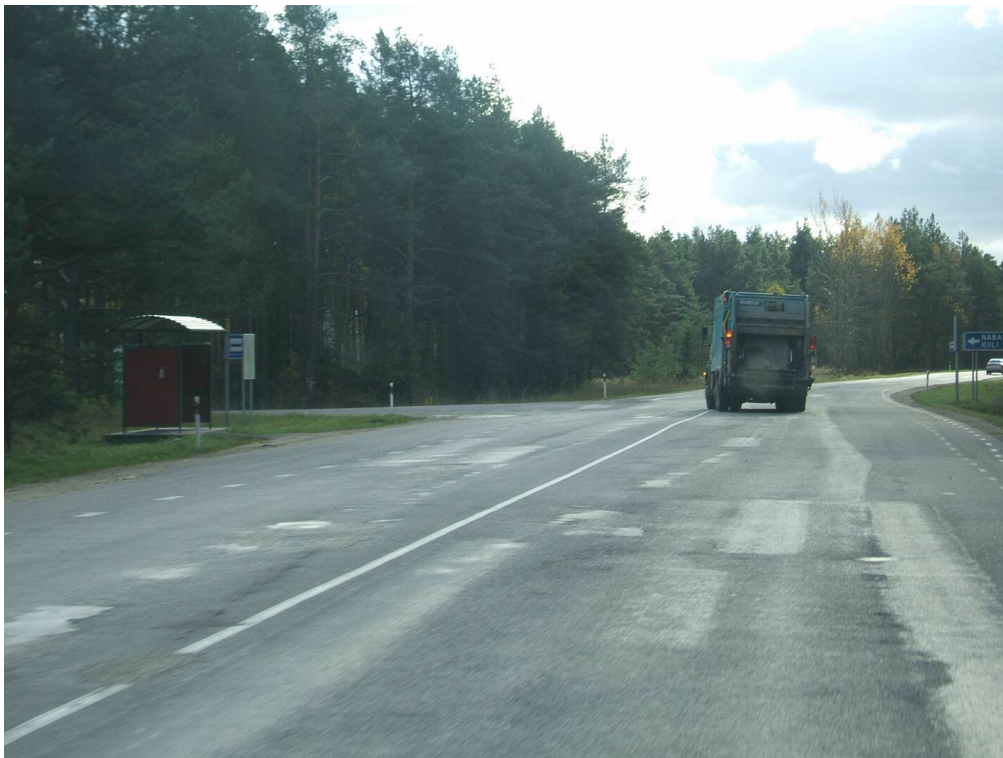
Km 5,3. T11115 ristmikul puudub vasakpöörderada, teelaiend on olemas paremalt möödumiseks (see võib samas ohustada jalakäijat)

| 4 | T11115 tee ristmikul ei ole eraldi vasakpöörderada (on olemas möödumislaiend). | Oht tagant otsasõiduks | Nõuab suuremat ümberehitust, et tagada ohutus ja läbilaskvus (ring, kahes tasapinnas ristmik) | ** |

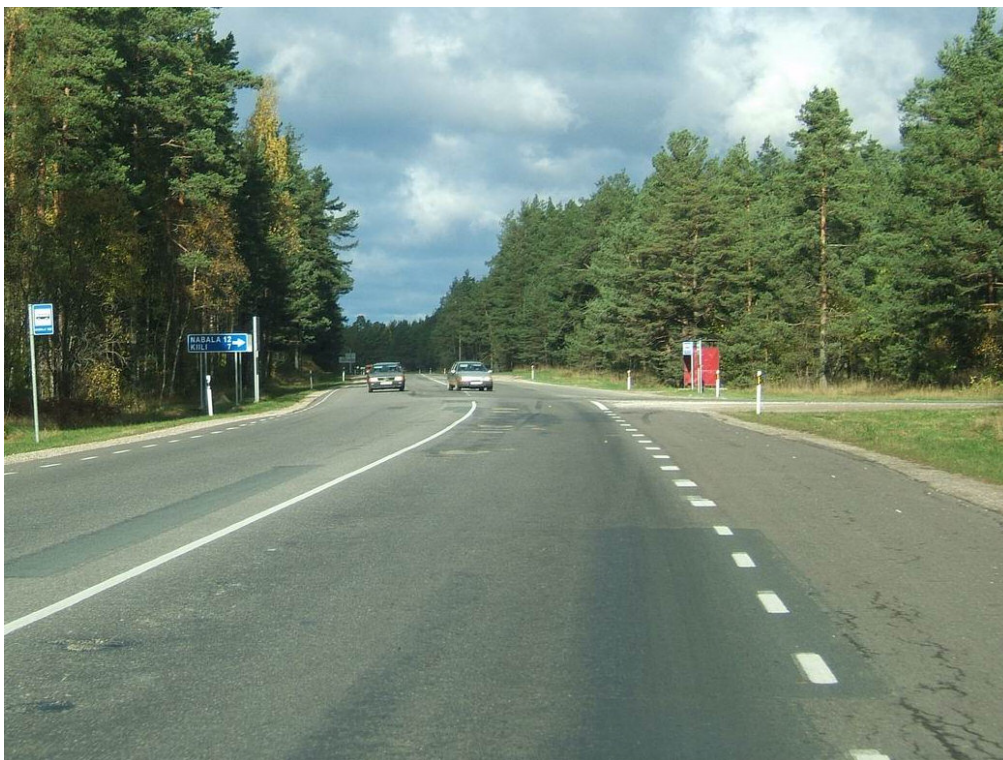
Km 5,3. T11115 ristmikul linnasiseneval suunal kandub parempöördel kurvi lõikamise tulemusena teele killustikku, mis võib põhjustada juhitavuse halvenemist kurvis

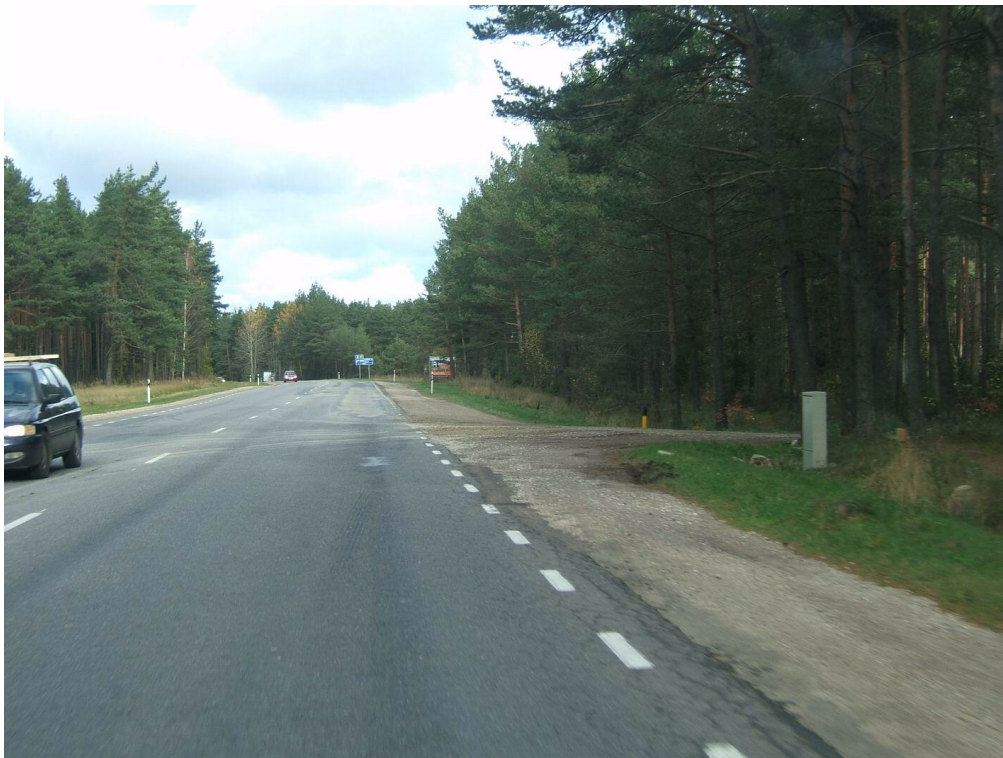
Km 6,0. Väiksemate juurdepääsuteede suudmed ei ole asfalteeritud, mis toob endaga kaasa killustiku ja pinnase kandumise peateele

| 6 | Enamustel väikestel juurdepääsuteedel ei ole tee suudmed asfalteeritud | Oht killustiku ja pinnase kandumiseks peateele, mis halvendab rehvide haaret teekattega | Asfalteerida juurdepääsutee suudmed vastavalt nõuetele | * |

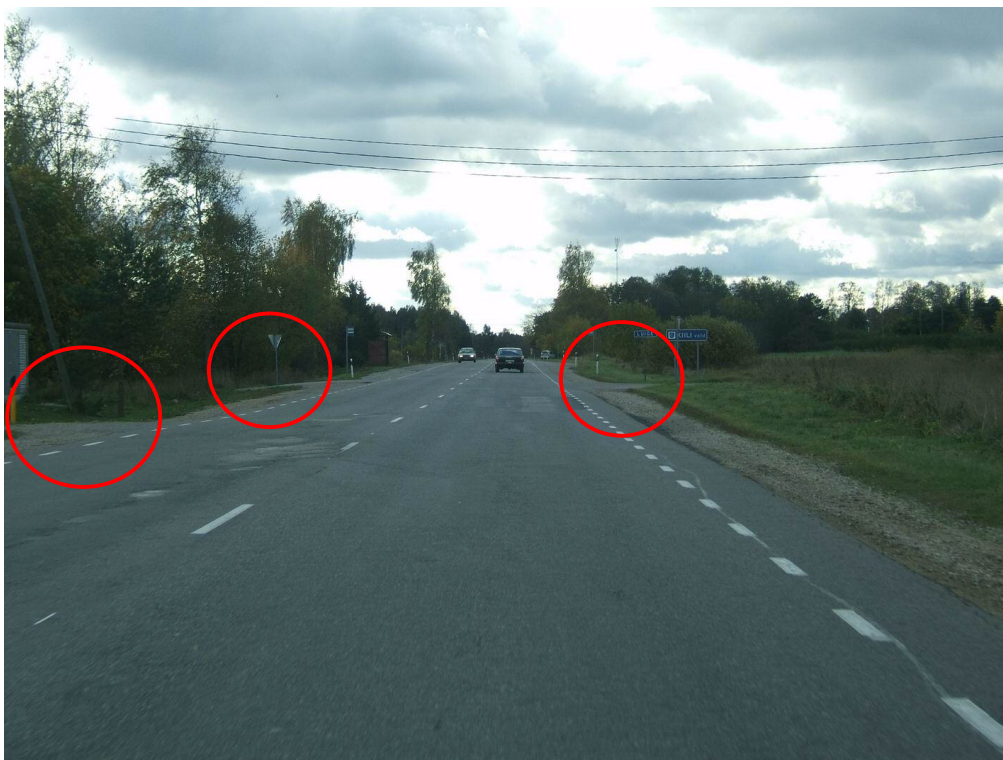
Km 6,5. Mitu väikest juurdepääsuteed ristuvad vahetult enne bussipeatust.

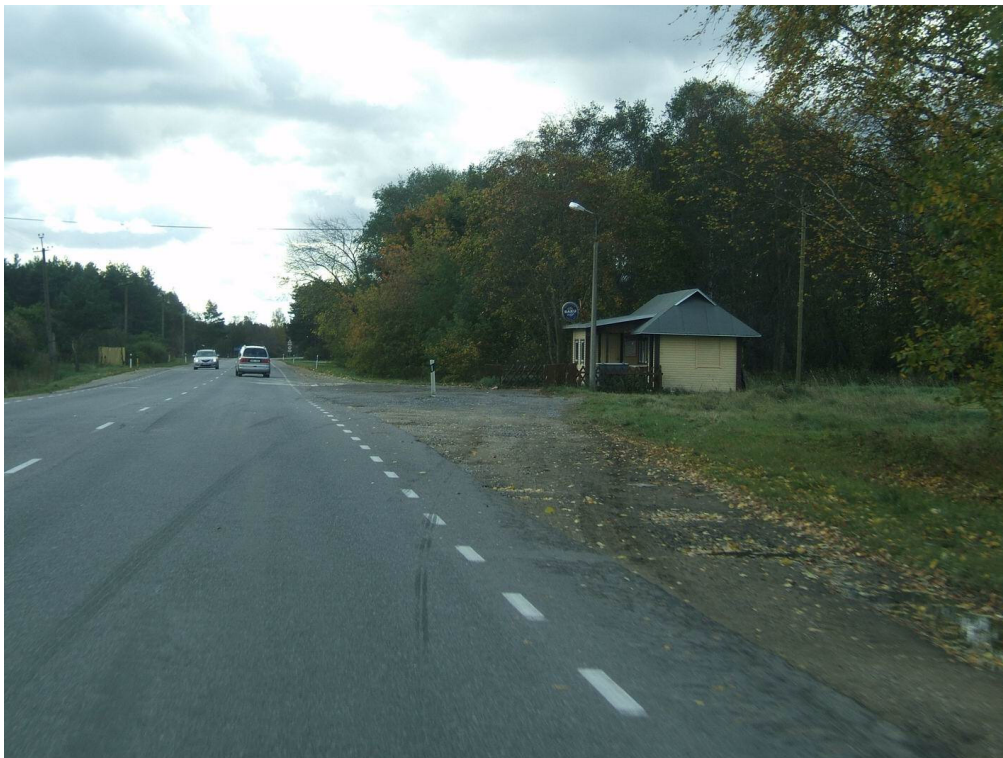
Km 7,1. Väikese poe esine parkla on ebarahuldavas korras, puudub liikluskorraldus, oht jalakäija teele ilmuniseks (vt lahendusettepanek seletuskirjas)

| 7 | Kilomeetril 7,3 asuv kiosk-pood, parkla halvas seisukorras. Puudub selge liikluskord parklasse sisse-väljasõiduks. Puudub hoiatus jalakäijate võimalikust tee ilmumisest | Oht jalakäija tee ilmumiseks kuna on lähikonnas ainus pood. Peateel sõitev juht ei tea konkreetset kohta sõidukite parklast väljumiseks ja ka väljumise järjekorda (tähelepanu võib olla suunatud mitte ohutu põhjustavale sõidukile vaid mõnele teisele) | Paigaldada liiklusmärk 172 ja tõkestada autode väljapääs kogu parkla ulatuses (konkretiseerida sisse- ja väljasõidud, paigaldada tõke)<br> | ** |

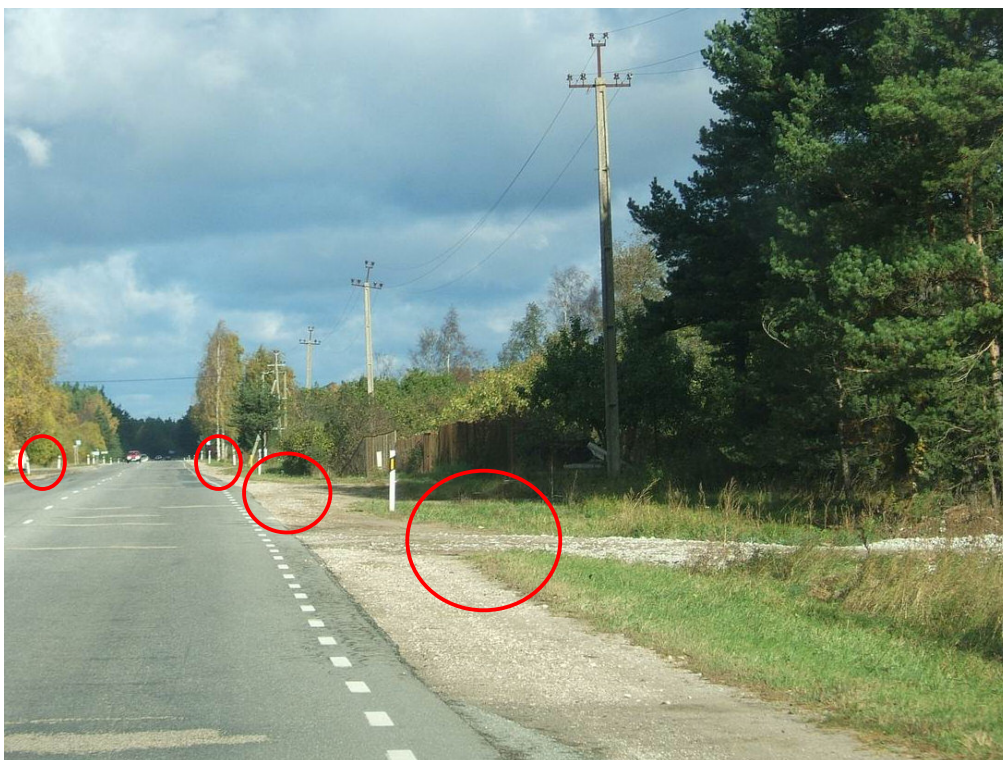
Km 7,3. Mitu juurdepääsuteed väikese vahemaa tagant

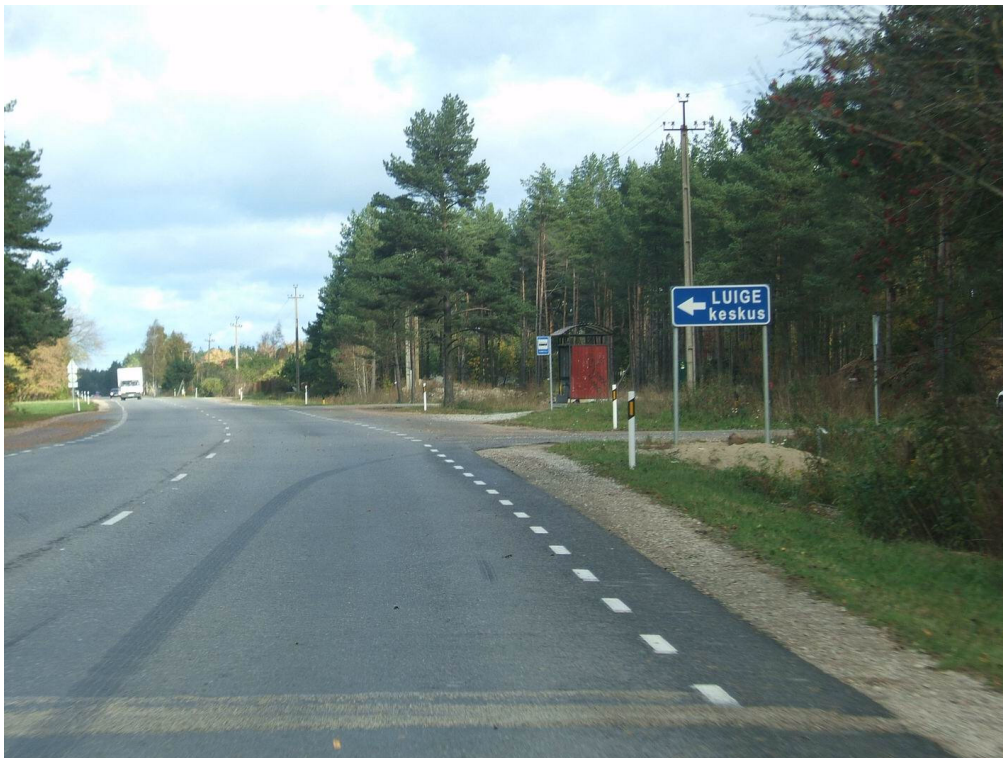
Km 7,5. Tammetalu bussipeatuse vahetus läheduses on mitmed juurdesõiduteed, buss võib varjata külgnähtavust

| 2 | Tammetalu bussipeatuse vahetus läheduses on mitu väiksemat juurdepääsuteed. Jalakäijatel puudub ohutu teeületuse võimalus | Peatuses seisev buss võib varjata külgnähtavust.<br><br>Jalakäija ei saa teed ohutult ületada. | Ühendada väiksemad juurdepääsuteed kollektortee abil Ette näha ohutuma teeületuse võimaldamine (valgustus, teekitsend) | ** |

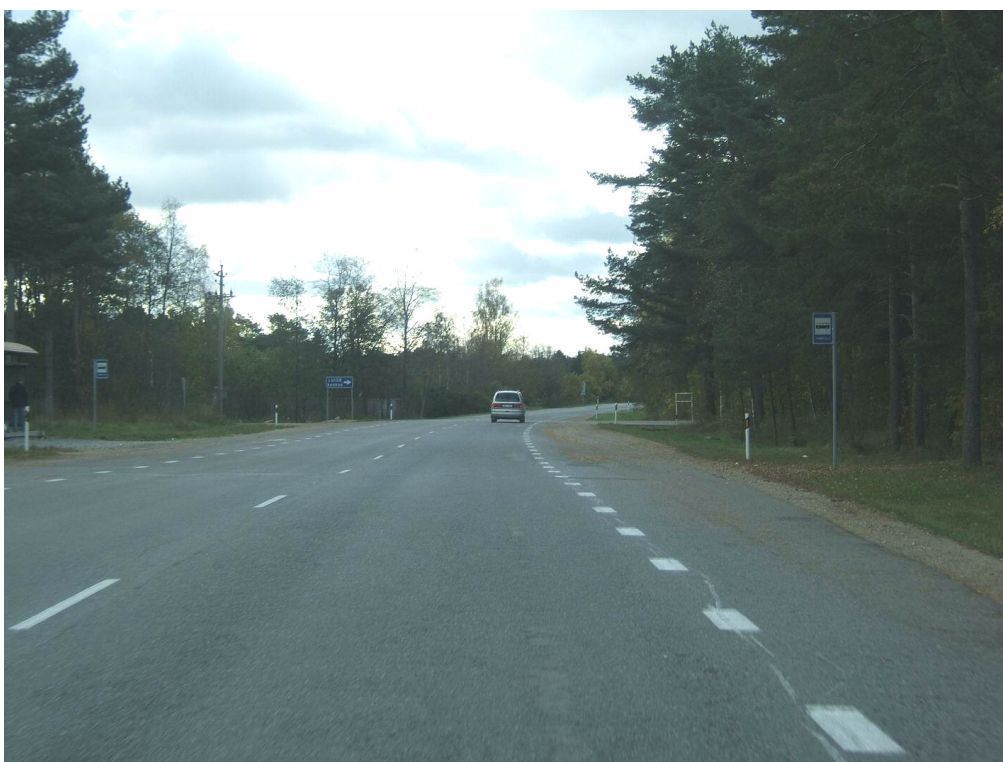
Km 7,5( suunaga Rapla poole). Tammetalu bussipeatuse vahetus läheduses on mitmed juurdesõiduteed, buss võib varjata külgnähtavust

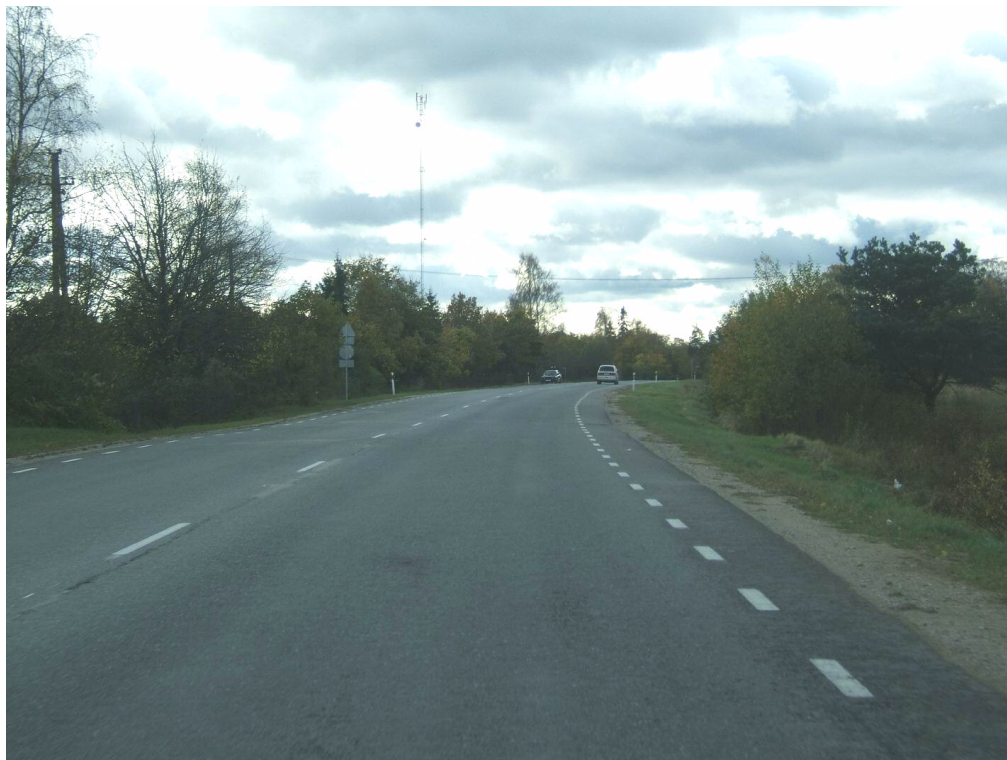
Km 7,9. Piiratud kohtumisinähtavus, kehtestada möödasõidukeeld

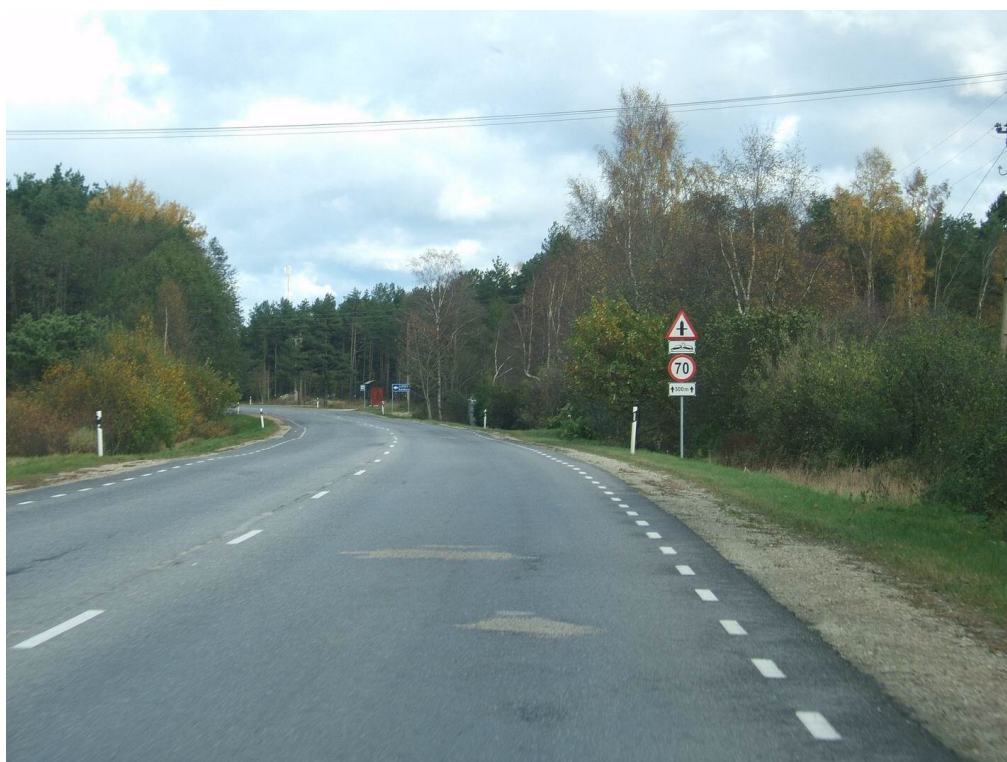
Km7,9( suunaga Tallinna poole). Piiratud kohtumisinähtavus, kehtestada möödasõidukeeld, ees on ka keskmisest suurema liiklusohtlikkusega lõik, kindlustatud teepeenar väga kitsas

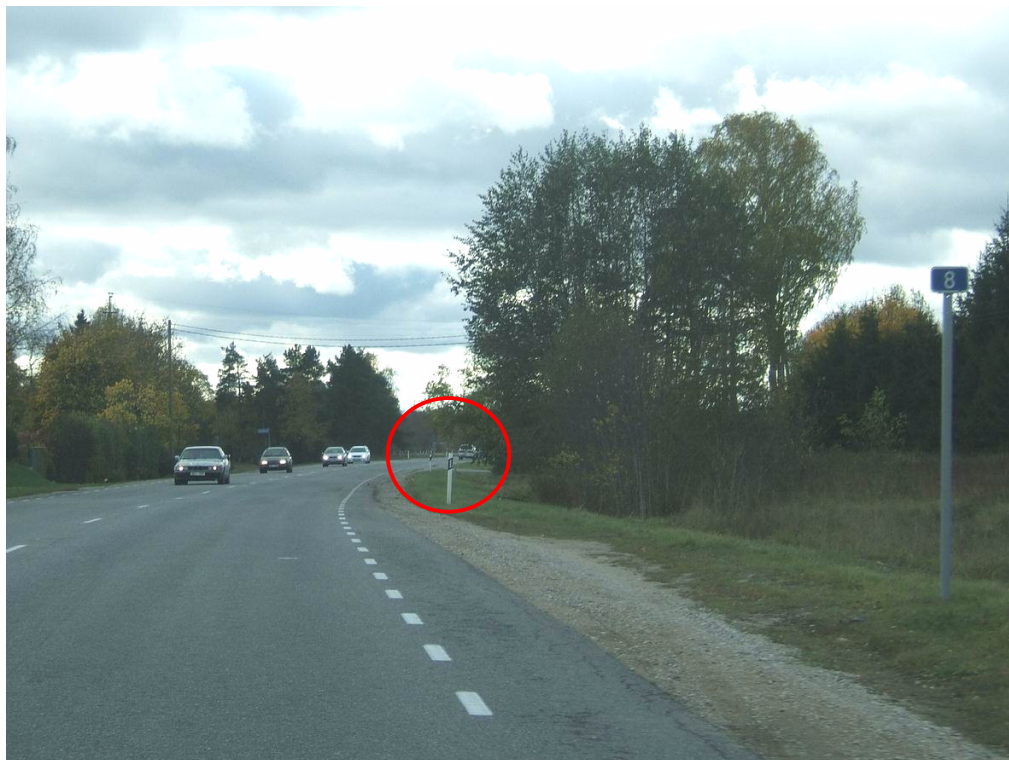
Km 8,1. Juurdepääsutee piiratud nähtavuskolmnurk

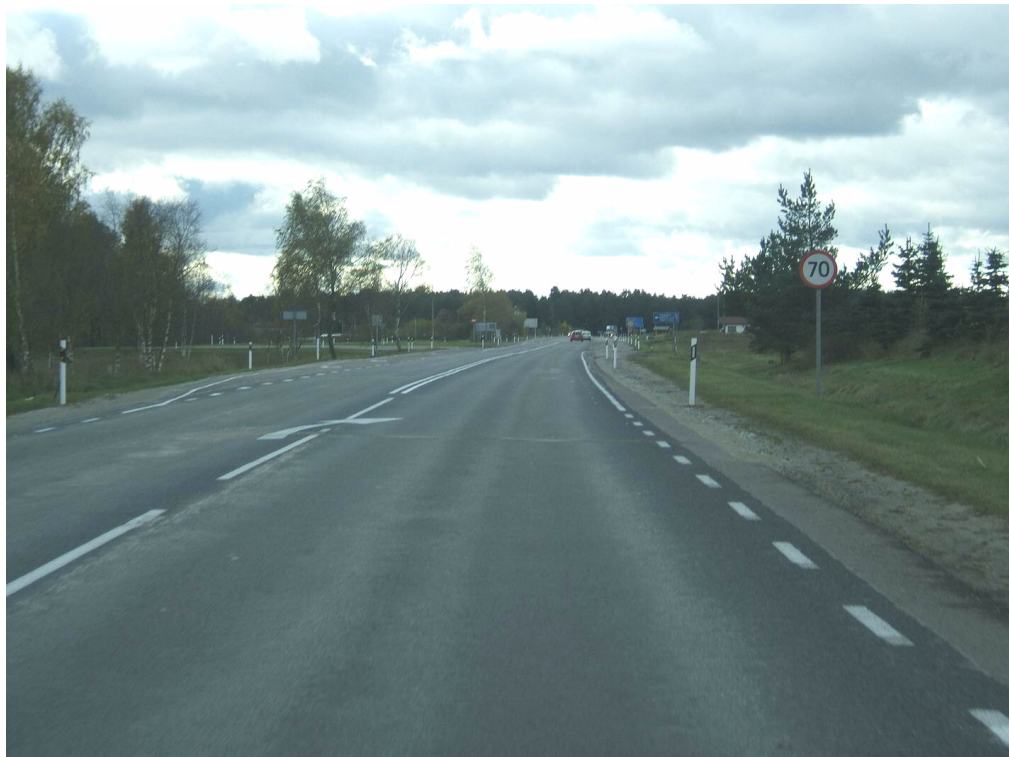
Km 8,3. Möödasõidukeeld peaks algama varem enne ristmiku piirkonda. Pahatihti jäetakse naasmine oma sõiduratta viimasele hetkele, mis võib põhjustada konflikti nii T15-lt vasakpöörajaga kui ka T 11-lt parempöörajaga (ei oska sõidukit sellelt rajalt oodata, ebaselgus tee andmisel).

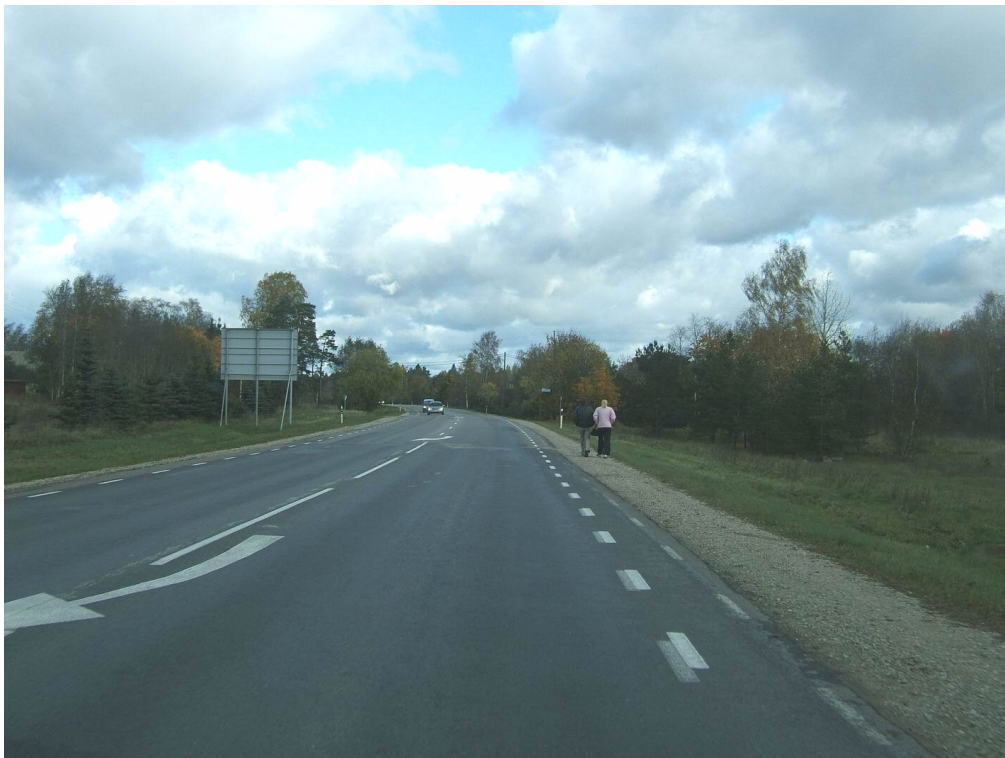
Km 8,3. Jalakäijatel puudub kergliiklustee, teepeenar on küllalt heas korras kuid halbade ilmastikutingimuste korral tekib jalakäijal soov käia sõiduteel.

| 5 | Puudub kergliiklustee | Oht jalakäijaile ja jalgratturile otsasõiduks | Rajada eraldiasuv kergliiklustee teelõigul 4,518-8,542 (peaks jätkuma ka edasi) | *** |

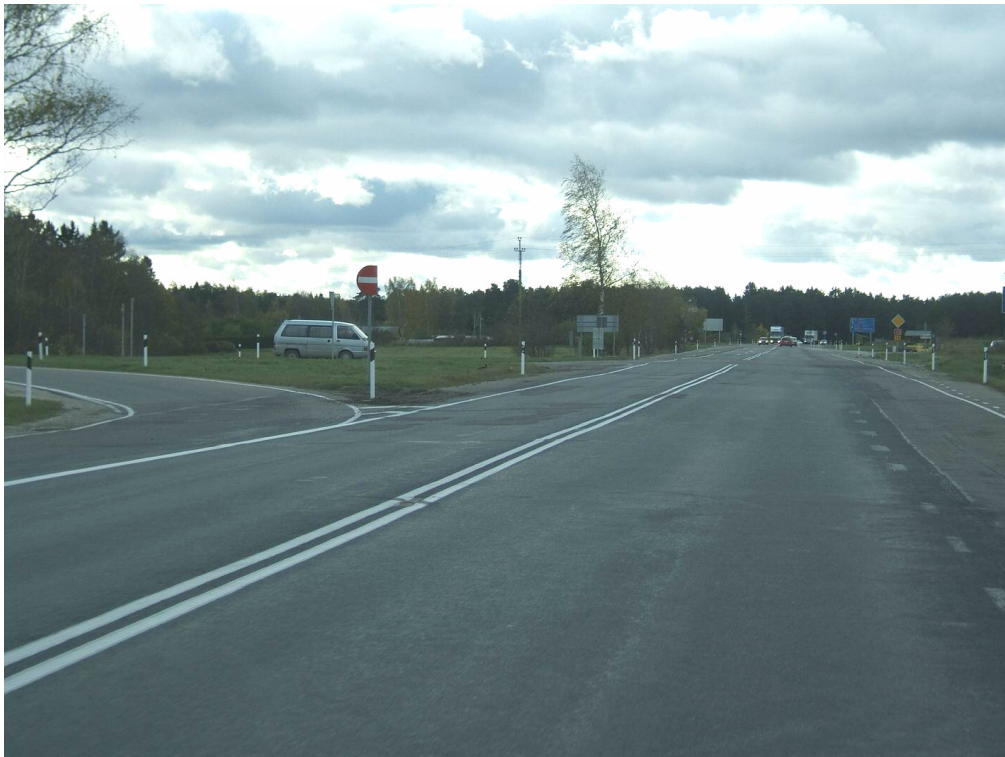
Km 8,4. Oleks vajalik märgistada eraldi vasakpöörderada (praegune märgistus on vaevumärgatav), ajutiselt aitaks ka märgi 532 paigaldamine

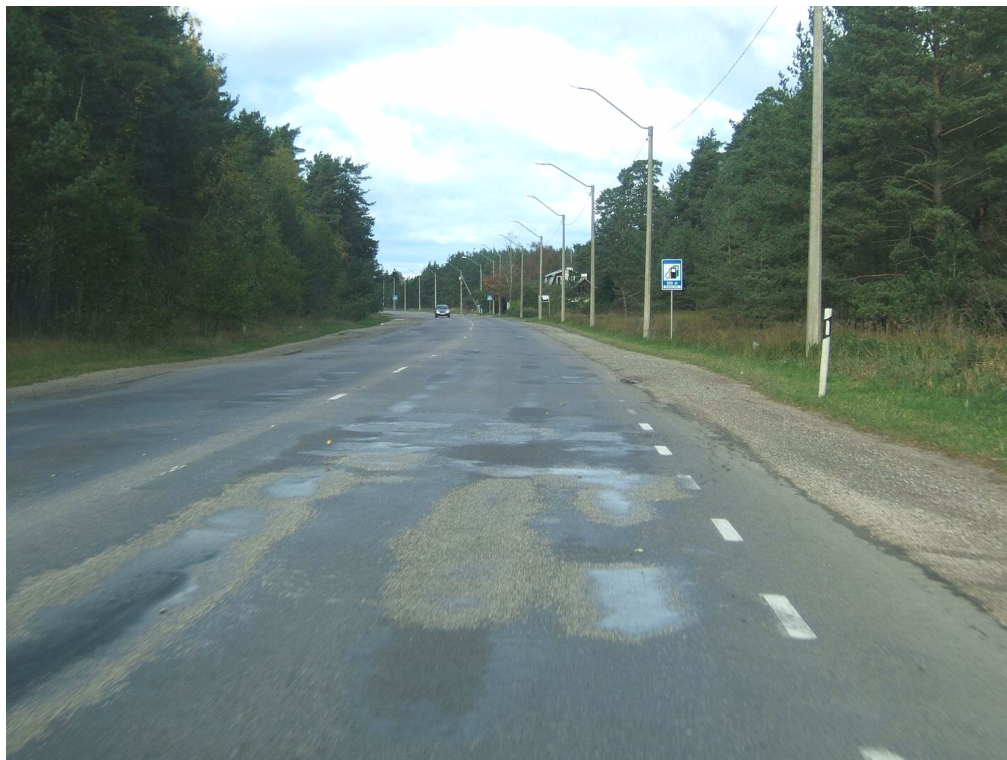
Km 4,5. Siin algas linn ja lõppes maantee ning sellega koos ka rahuldav teekatemärgistus!
