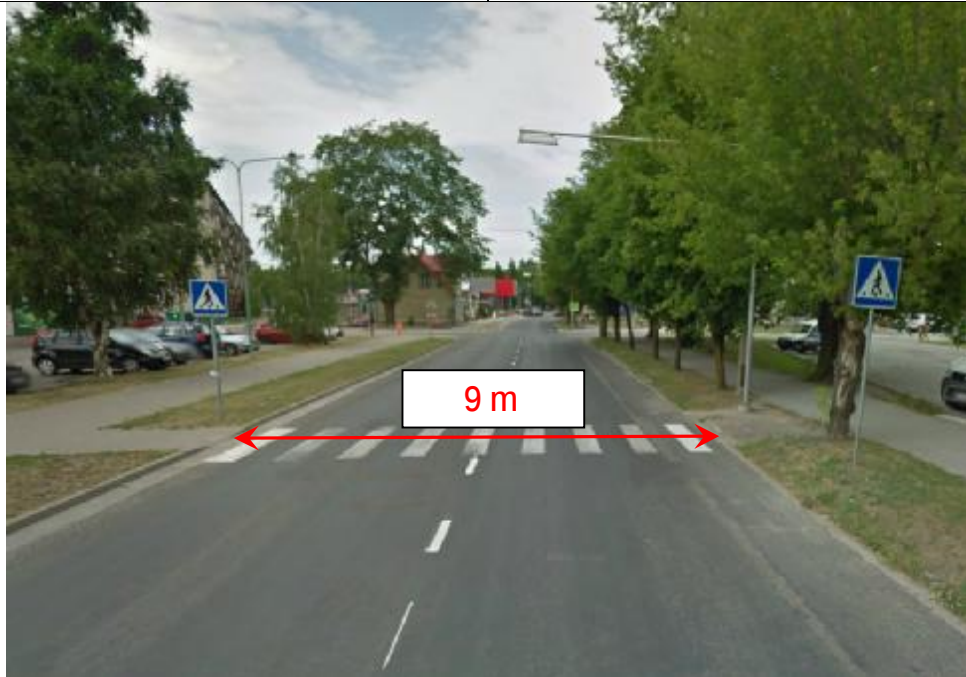
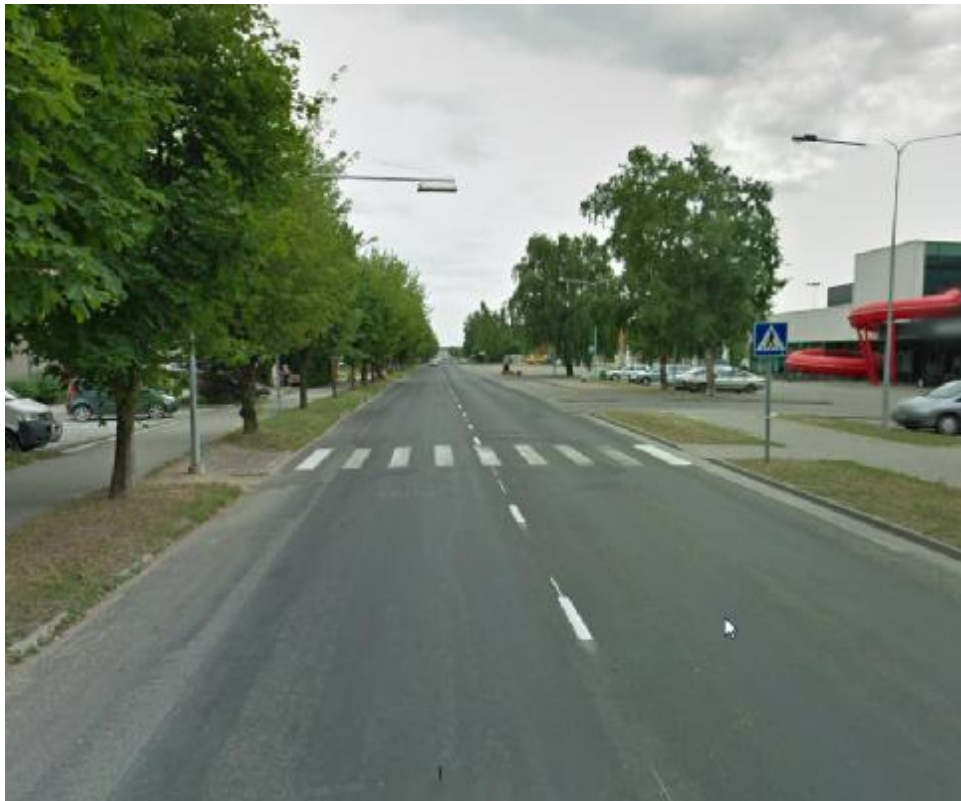
1. Lihula mnt 10

Märkused: Valgustus valgustab ainult sõiduteel olevat jalakäijat, mitte teeületust ootavat.  
Tänavavalgustus moodustab ootealal varje.

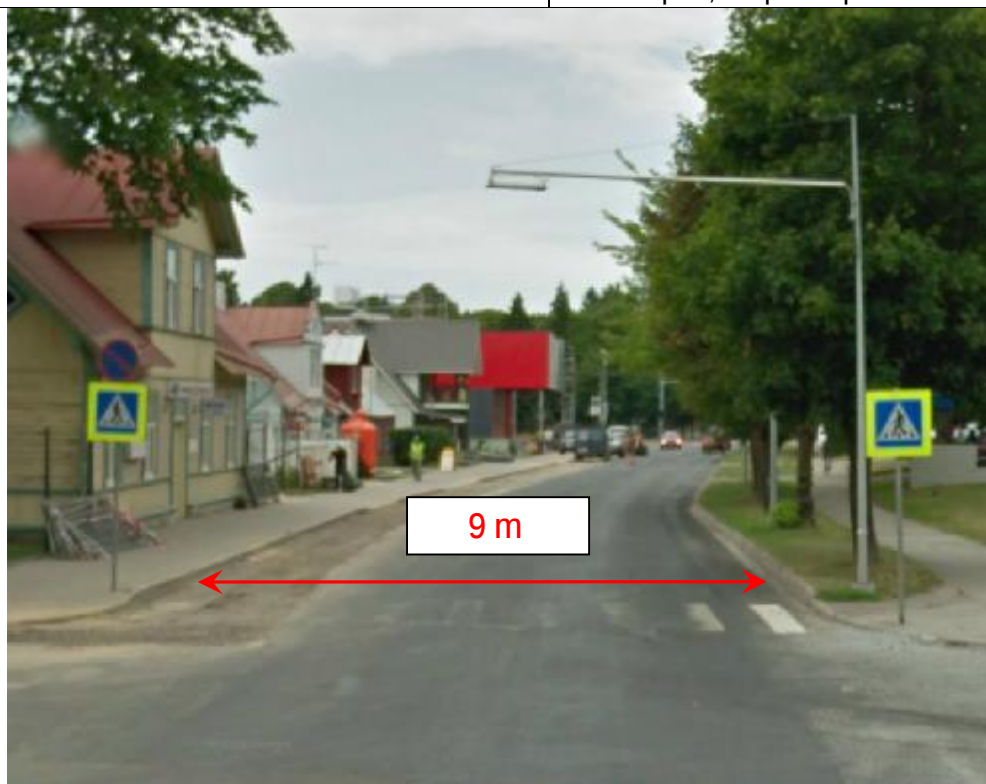
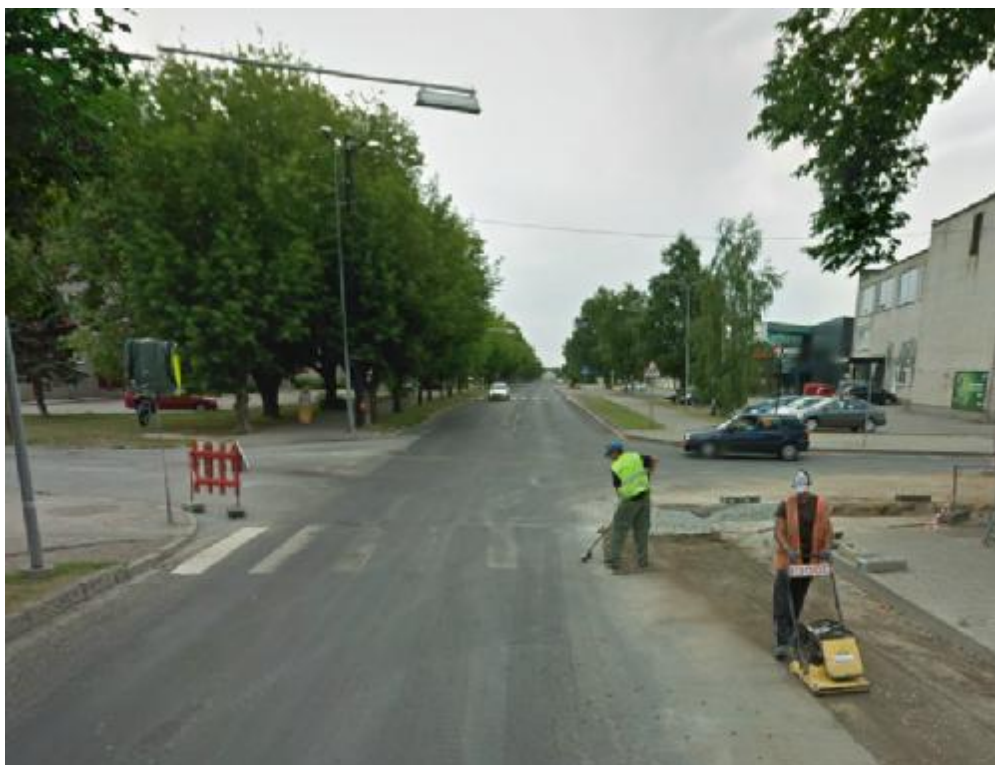
2. Lihula mnt-Kuuse tn

Märkused: Valgustus valgustab ainult sõiduteel olevat jalakäijat, mitte teeületust ootavat.  
Tänavavalgustus moodustab ootealal varje.

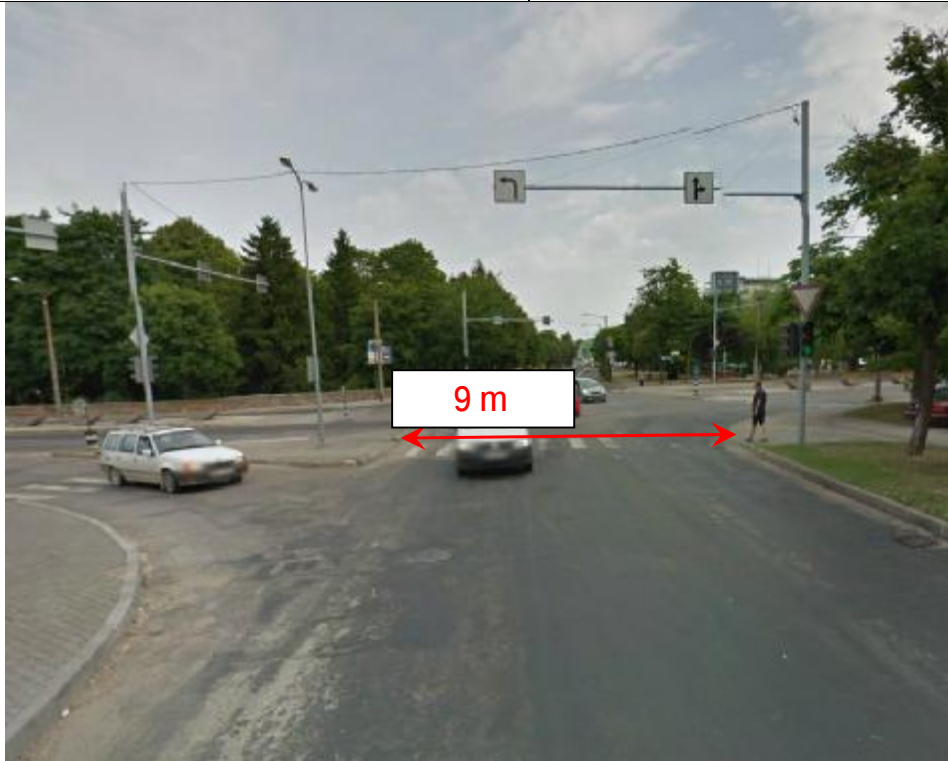
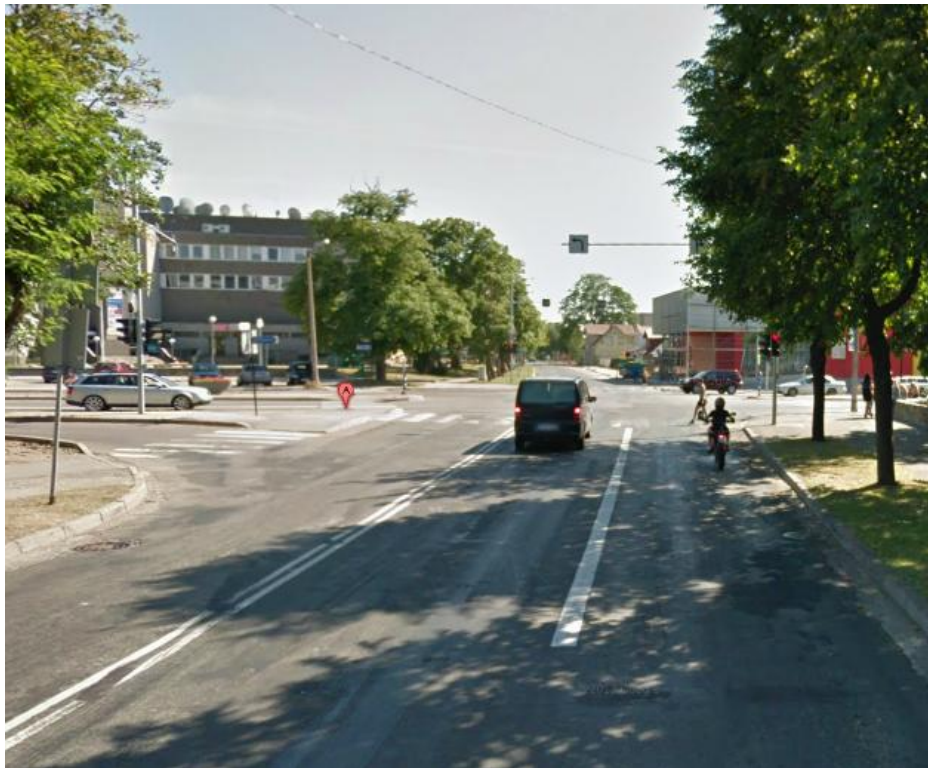
3. Lihula mnt-Posti tn-Tallinna mnt

Märkused: Antud ristmik toodi liiklemisraskusega kohana välja paljudes erivajadustega liiklejate küsitluses. Ristmik lai ja ebaselge liiklusskeemiga. Foorituled ei ole madala päikesega nähtavad.

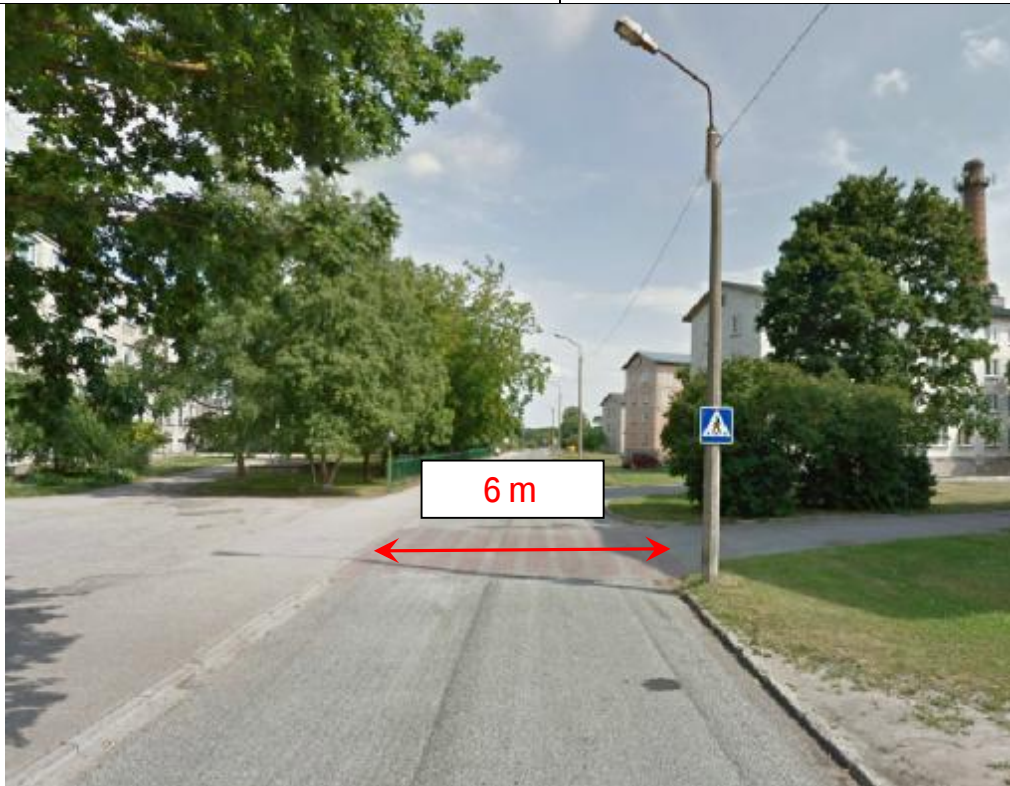
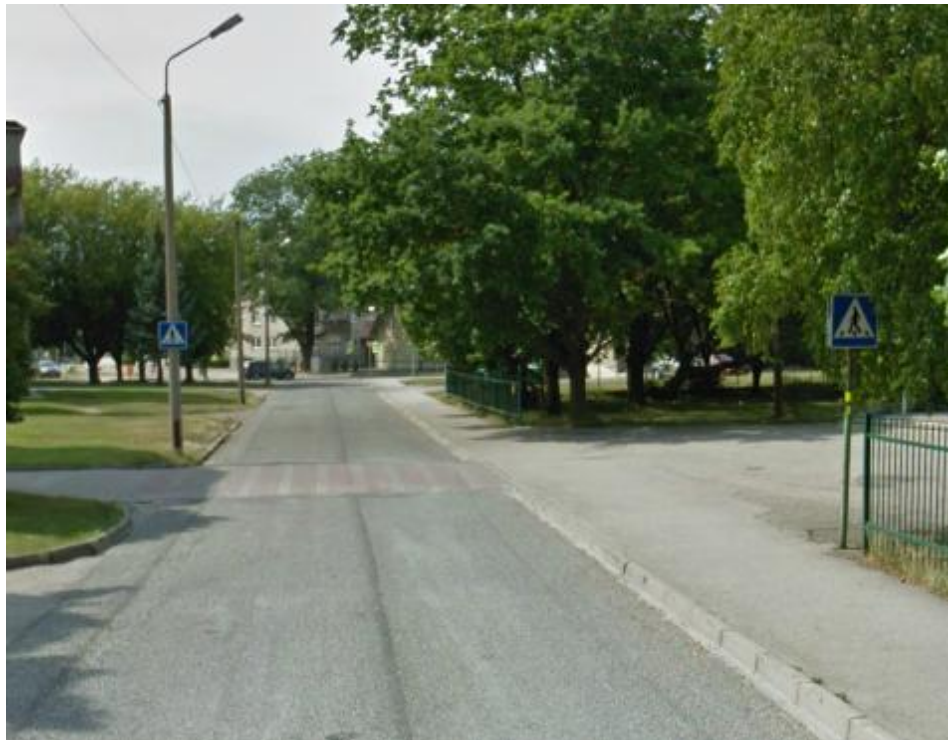
4. Lihula mnt-Posti tn-Tallinna mnt

Märkused: Puudub kohtvalgustus, lm 543, 544 on paigaldatud liiga suure vahemaaga. Kooli peaksest väljudes ei ole tõkestatud otsepääs tänavale. Puuduvad kiirust piiravad meetmed.

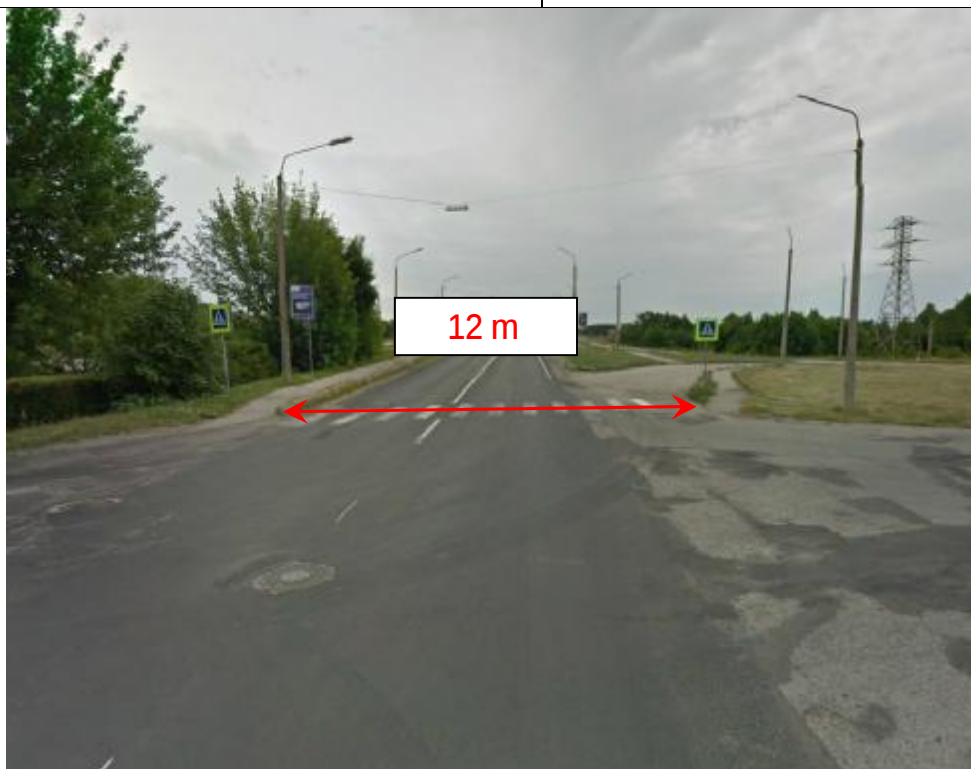
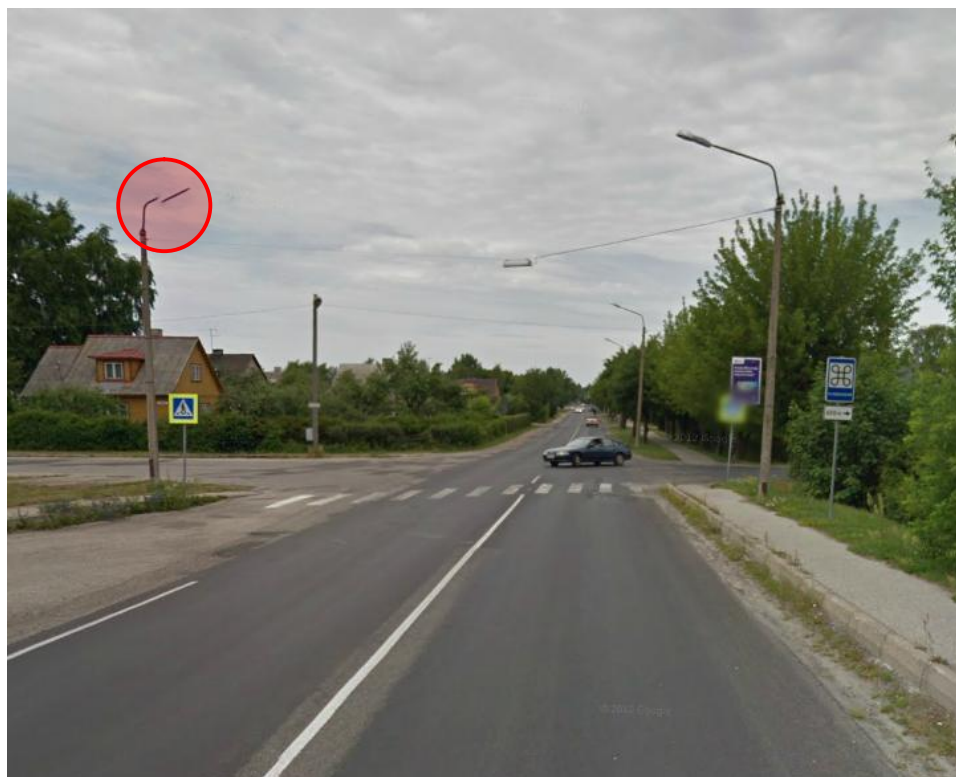
5. Lihula mnt-Tamme tn-Raudtee tn

Märkused: Valgustus puudulik, kohtvalgusti valgustab ainult sõiduteel olevat jalakäijat, mitte teeületust ootavat. Teeületusmaa väga pikk.

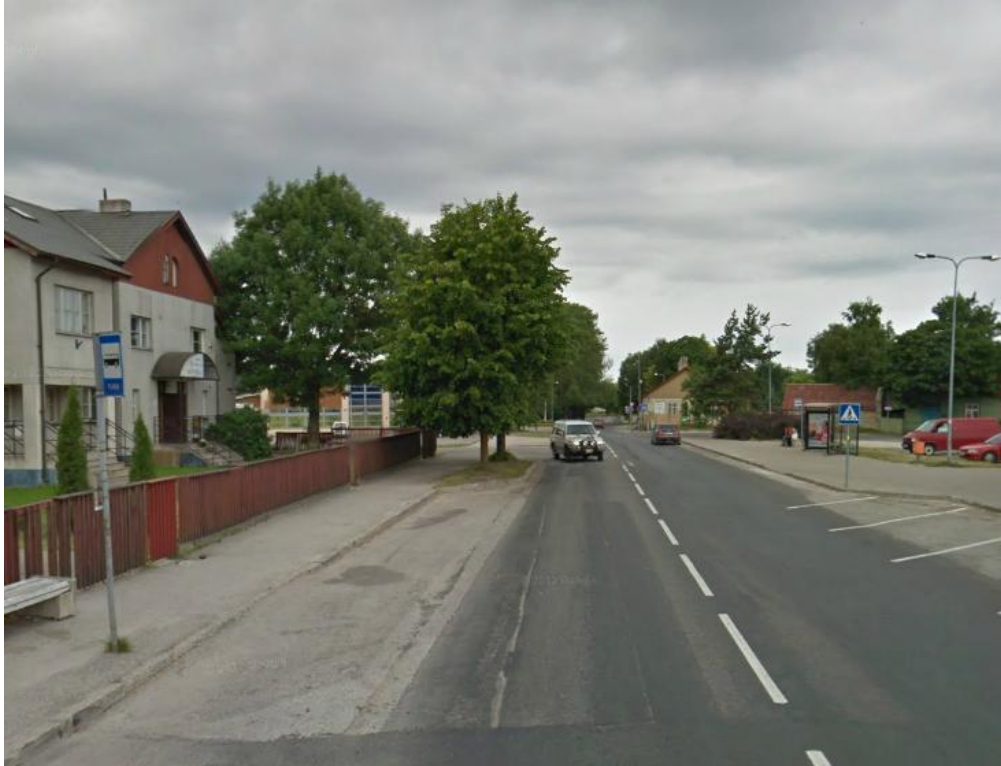
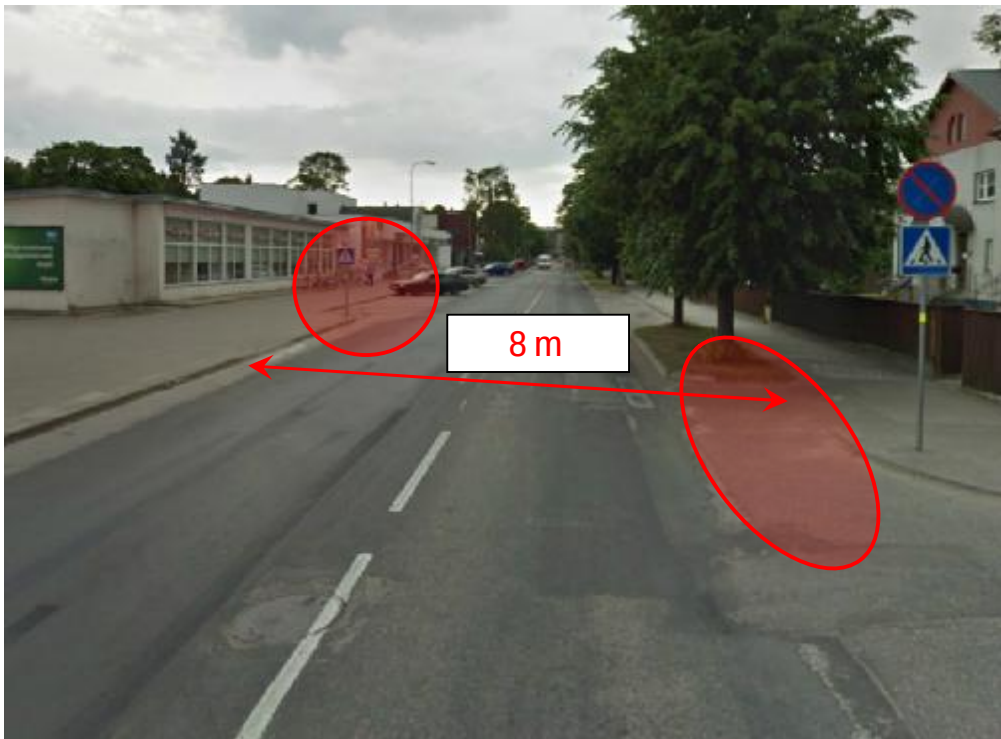
6. Jaama tn Turu bussipeatus

Märkused: Puudub kohtvalgustus, Säästumarketi parklast väljasõidu raadius ebaselge (miks on laiendus?), linna poolt lähenedes varjab puuvõra lm 543, sõidutee ületamist ootav jalakäija jääb puude varju, parkivad sõidukid varjavad jalakäijat.

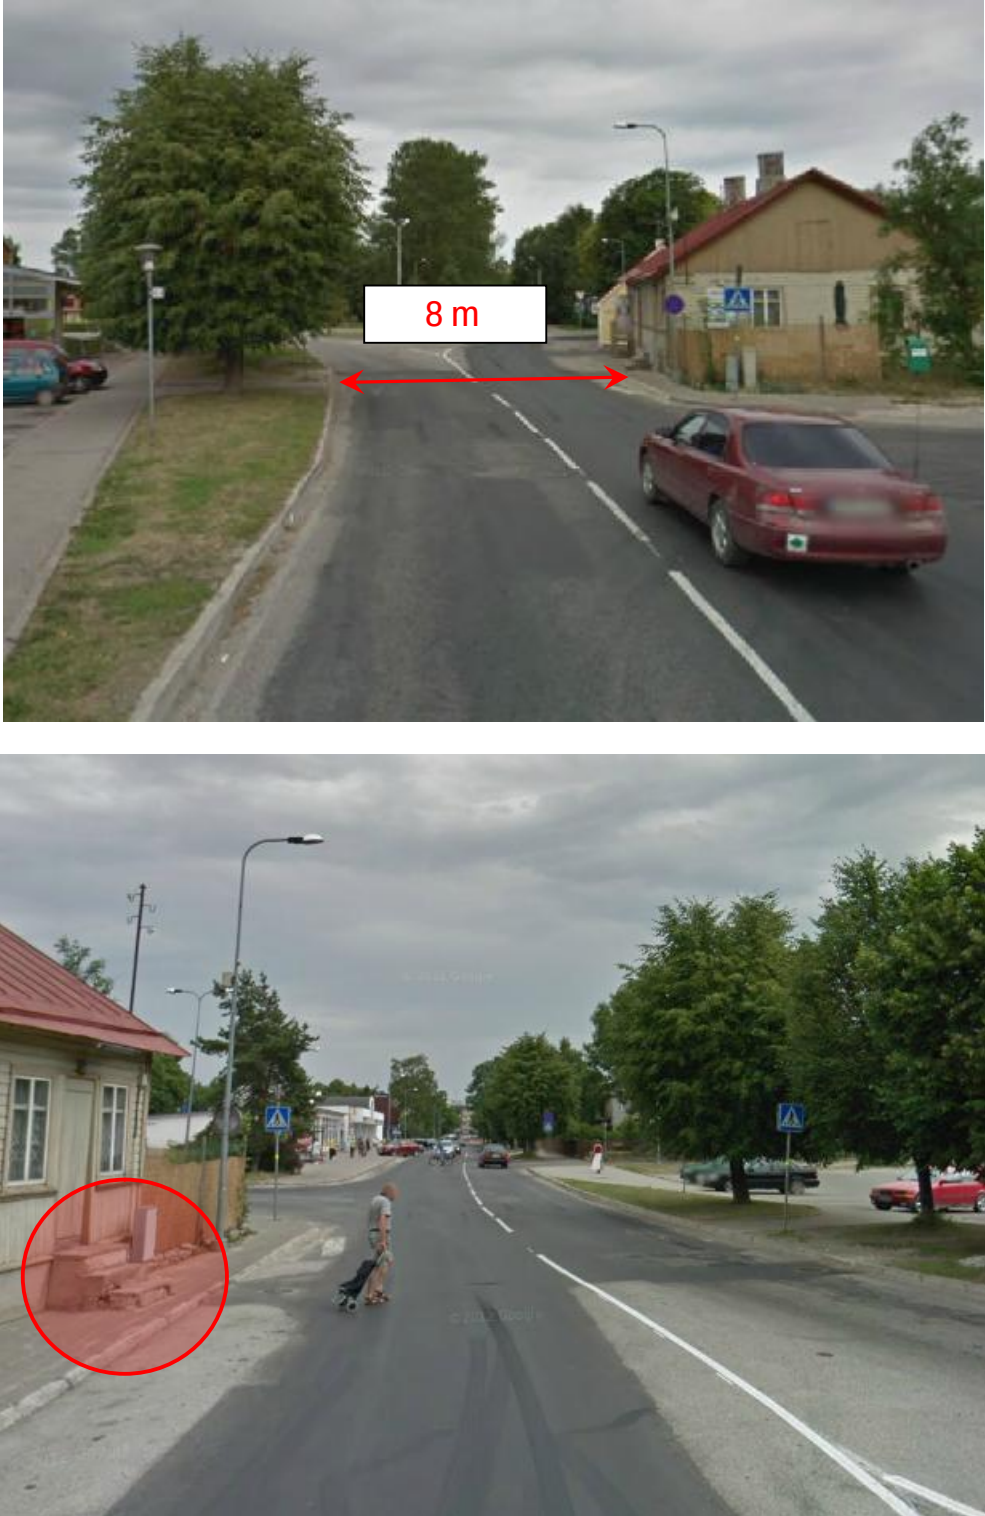
| <p>Märkused: Puudub kohtvalgustus, linna poolt lähenedes varjab puuvõra lm 543, ülekäigurajale lähenev jalakäija jääb puude varju, ülekäigurajale lähenemine raskendatud kitsa kõnnitee ja eenduva trepi tõttu (lastevankrid, ratastoolid jne).</p> | |

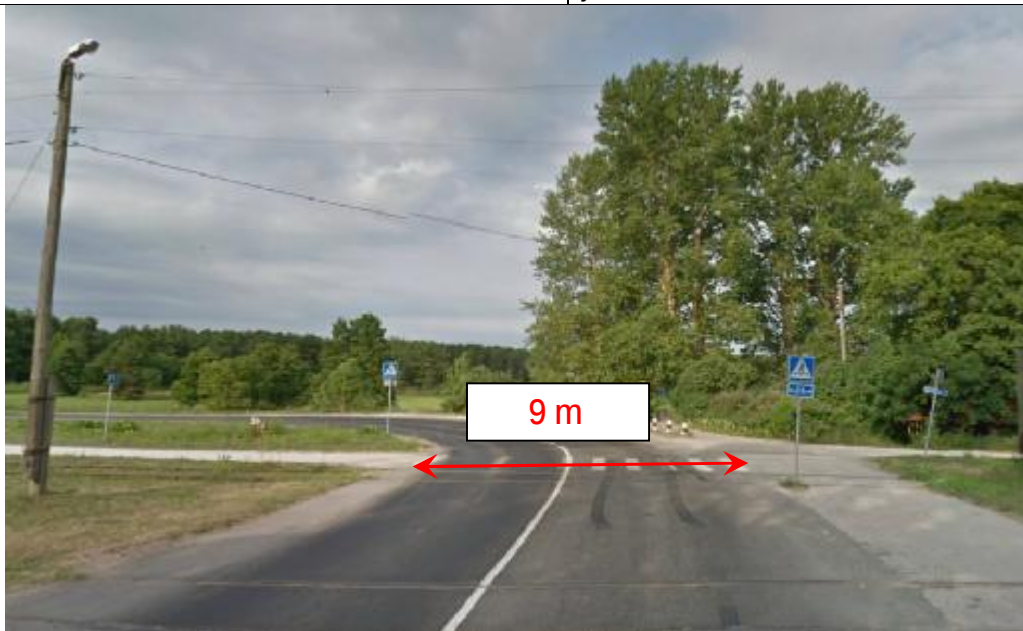
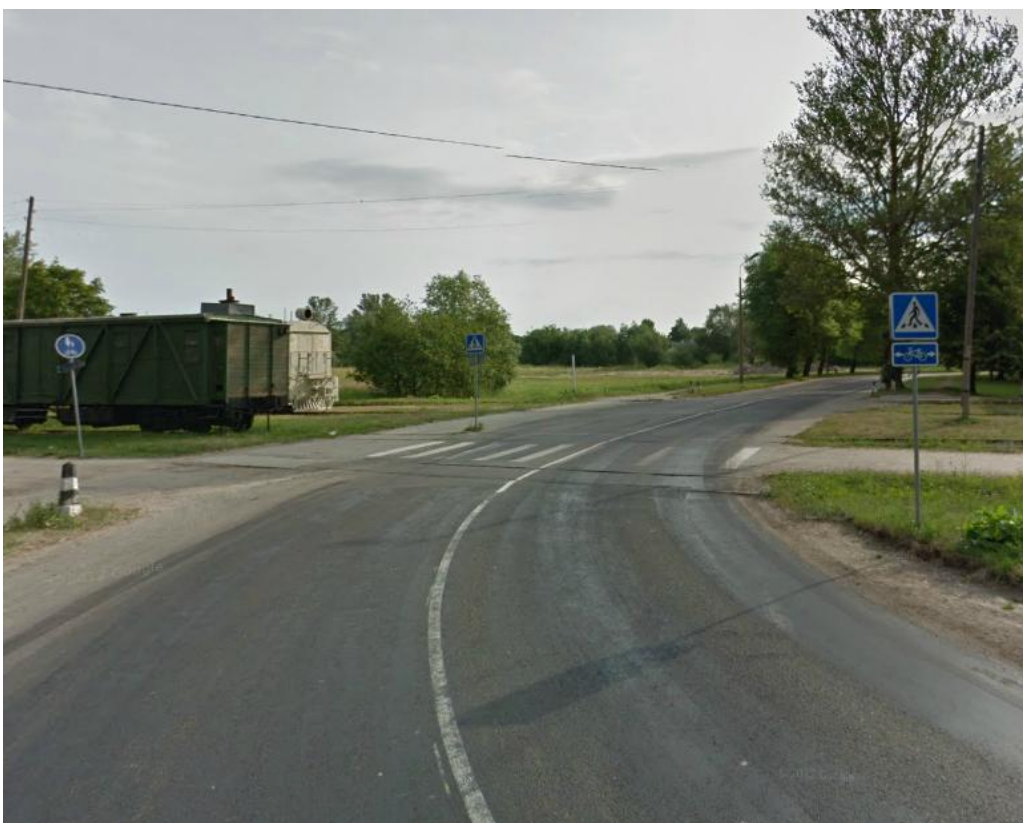
8. Kiltsi tee rdt.

Märkused: Tänavavalgustus ebarahuldav, puudub kohtvalgustus.

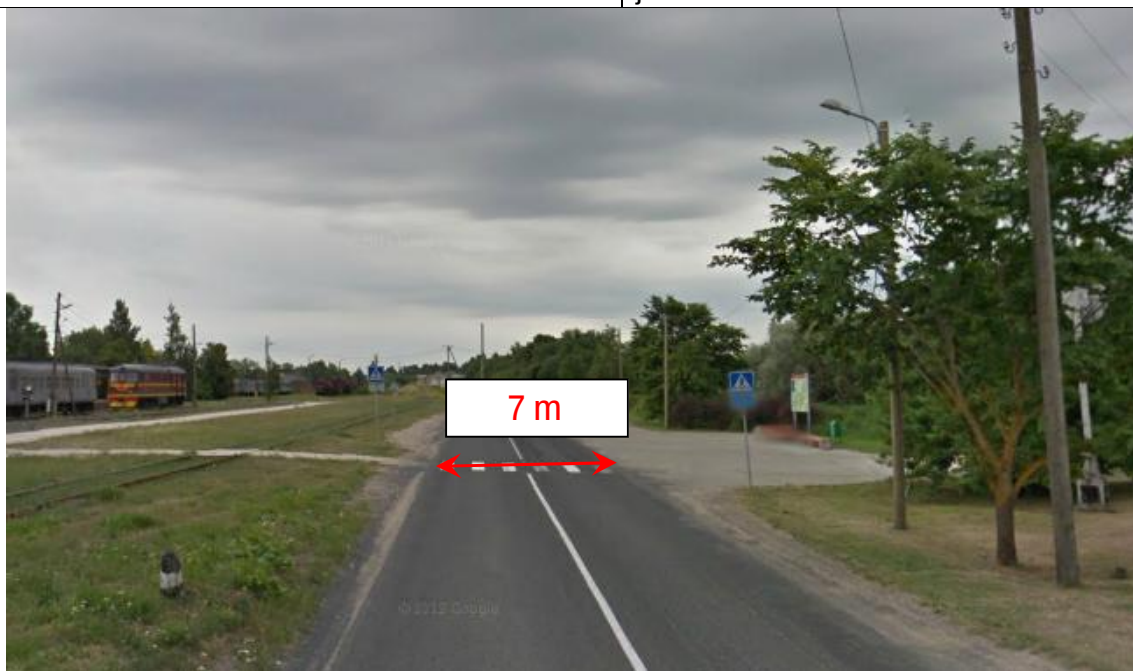
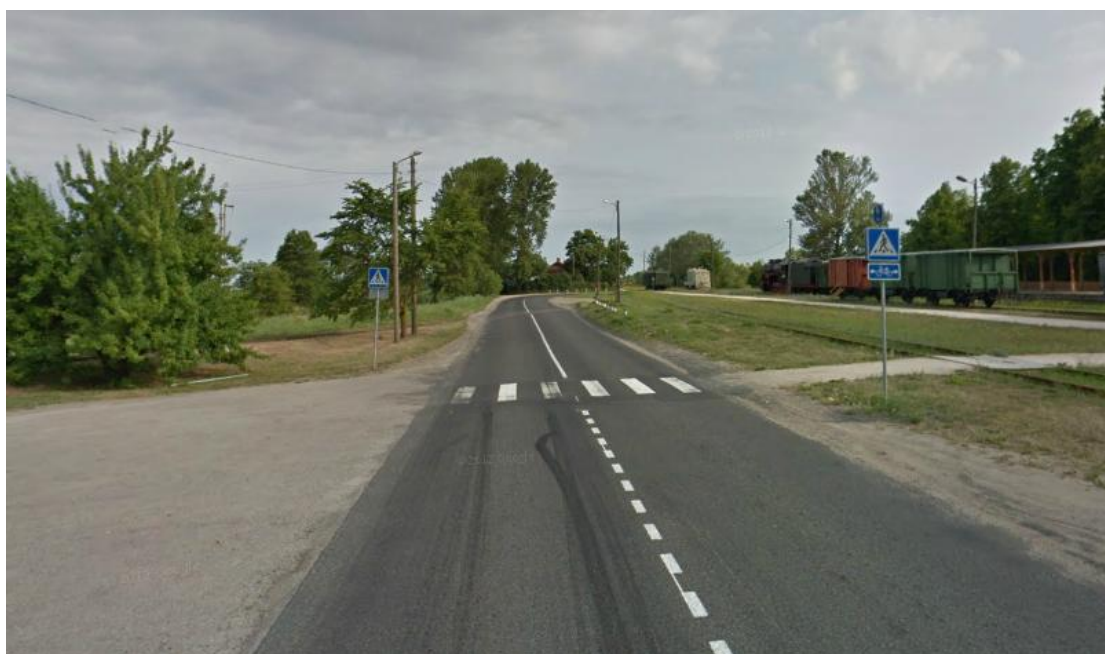
9. Kilti tee rdt jaam

Märkused: Tänavavalgustus kesine, puudub kohtvalgustus.

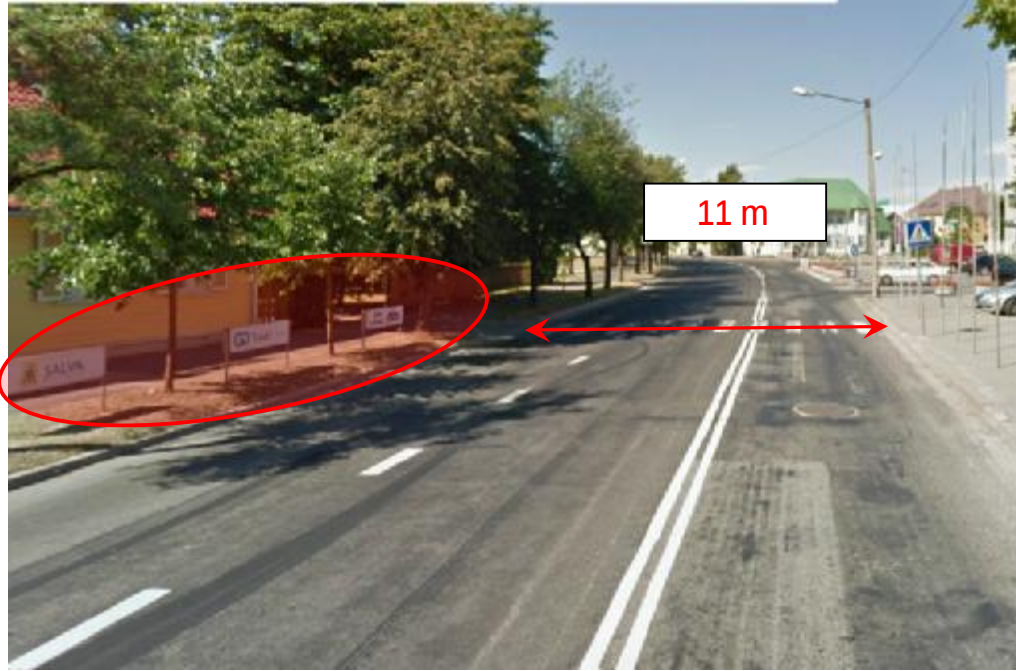
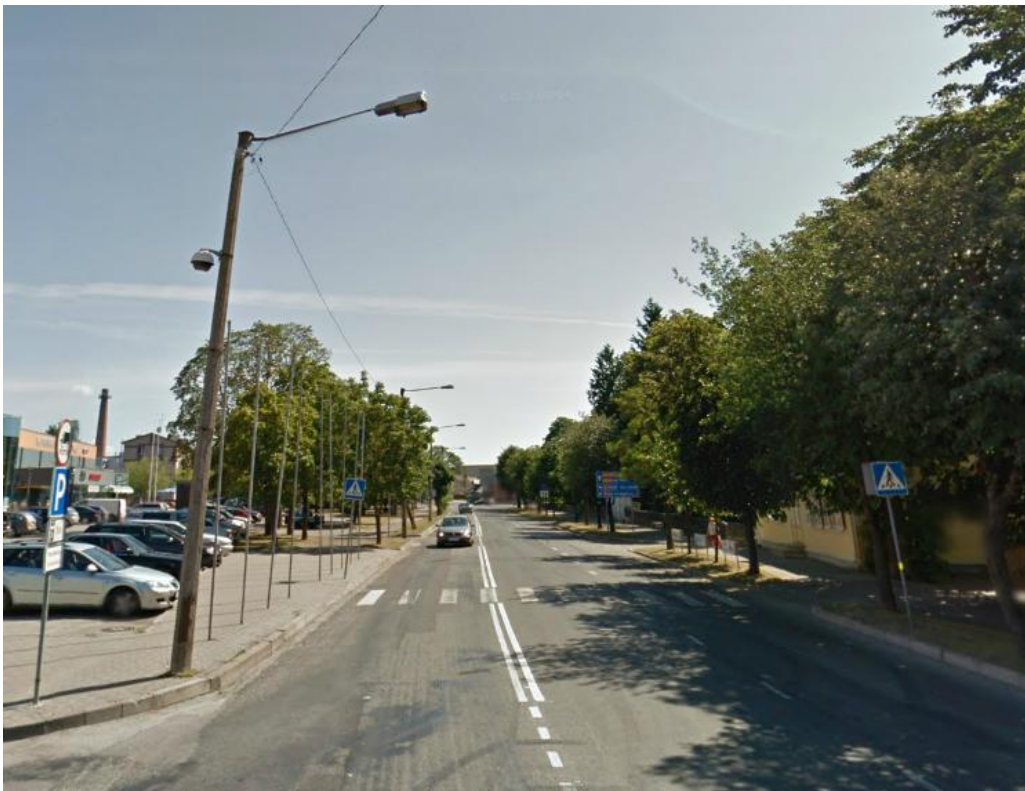
10. Posti tn Kaubamaja

Märkused: Puudub kohtvalgustus, valgustatud reklaamtahvlid segavad pimedal ajal jalakäija märkamist, mitmerajaline teeületus ilma ohutussaareta, puud varjavad teeületussooviga jalakäijat.

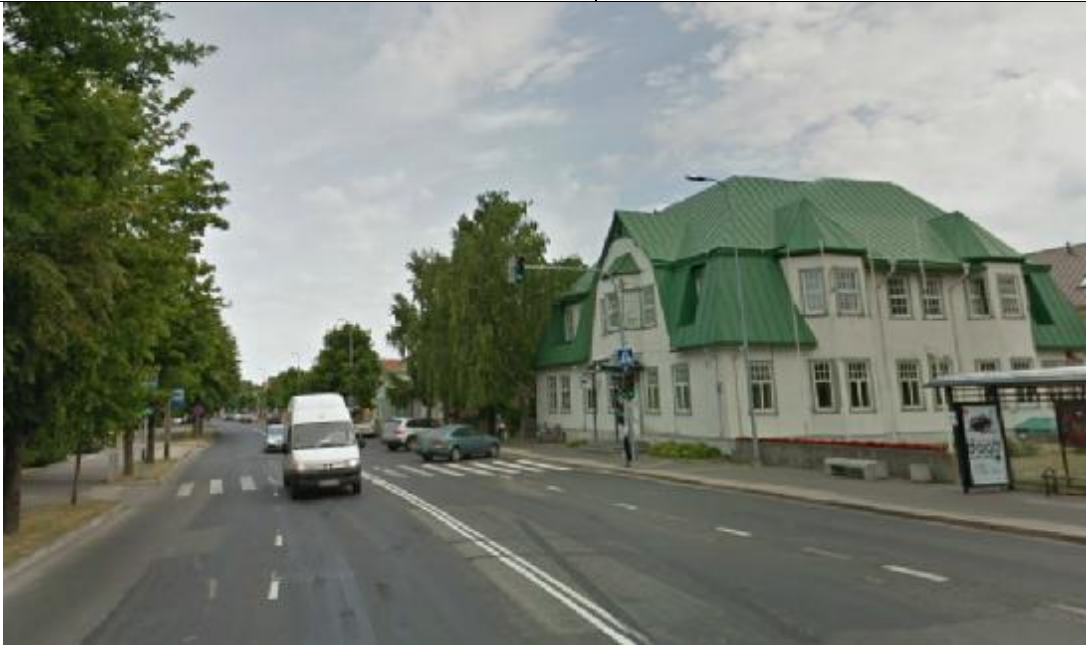
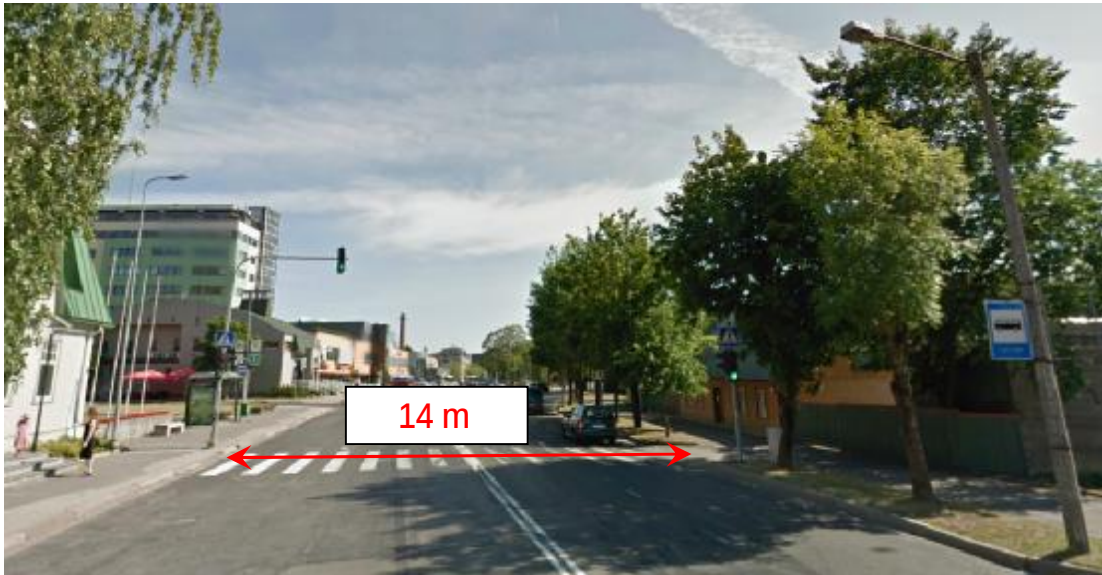
11. Posti tn 36

Märkused: Fooriga reguleeritav ülekäigurada, foor on halvasti märgatav, bussipeatuses seisev buss varjab nii foori kui jalakäijat, mitmerajaline teeületus ilma ohutussaaret, puudub kohtvalgustus, tänavavalgustus moodustab ootealal varje.

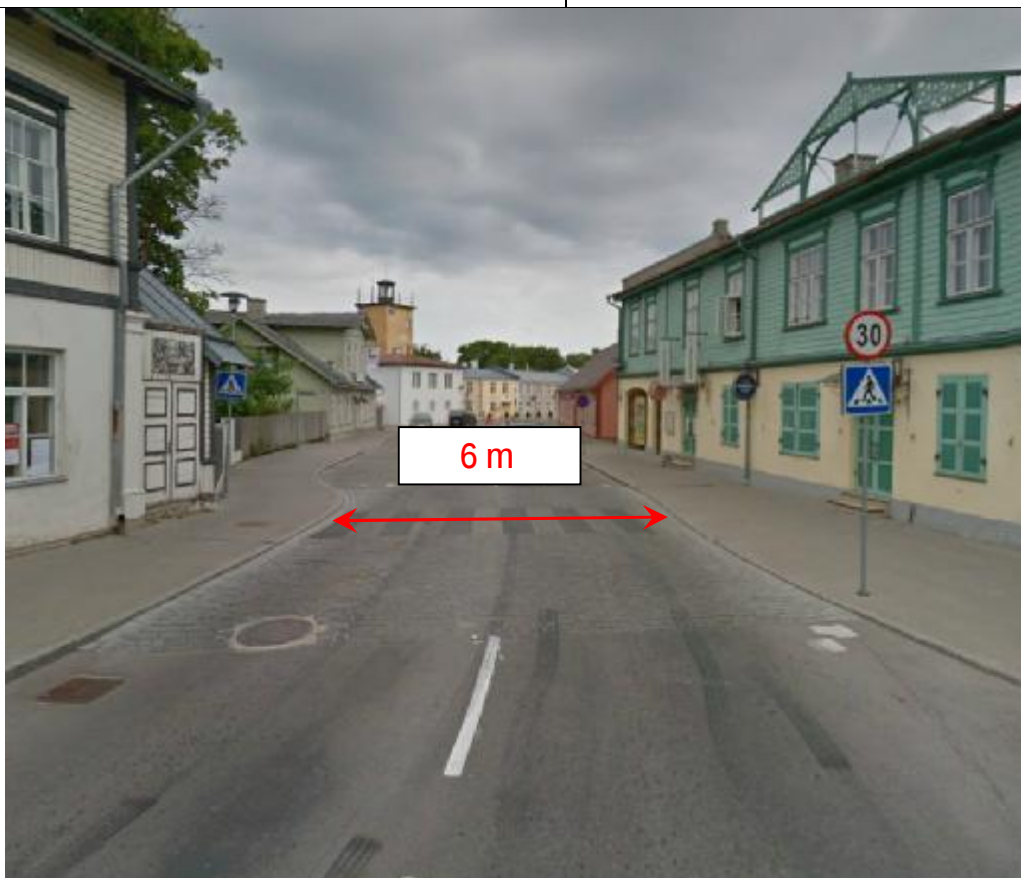
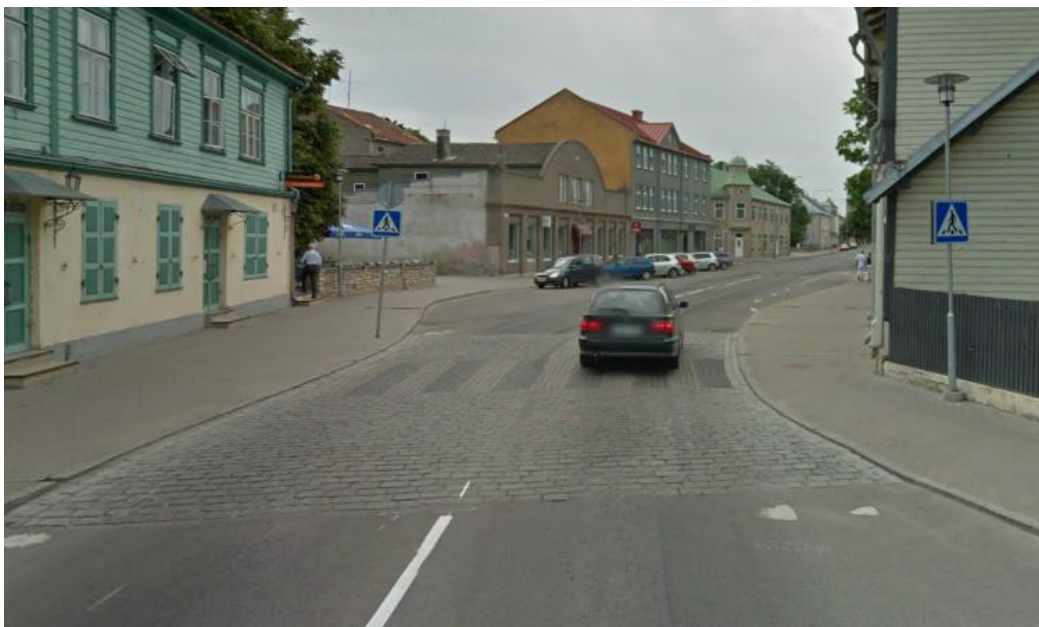
12. Karja tn 24

Märkused: Puudub kohtvalgustus. Põhimõtteliselt rahuldava ohutustasemega.

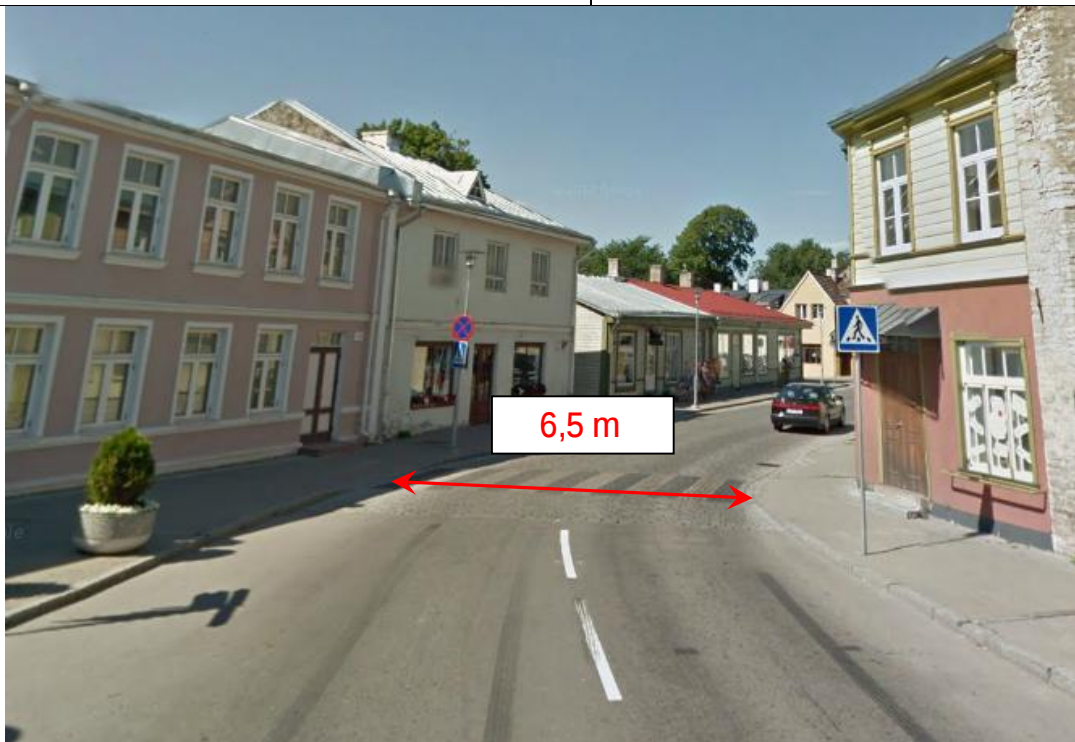
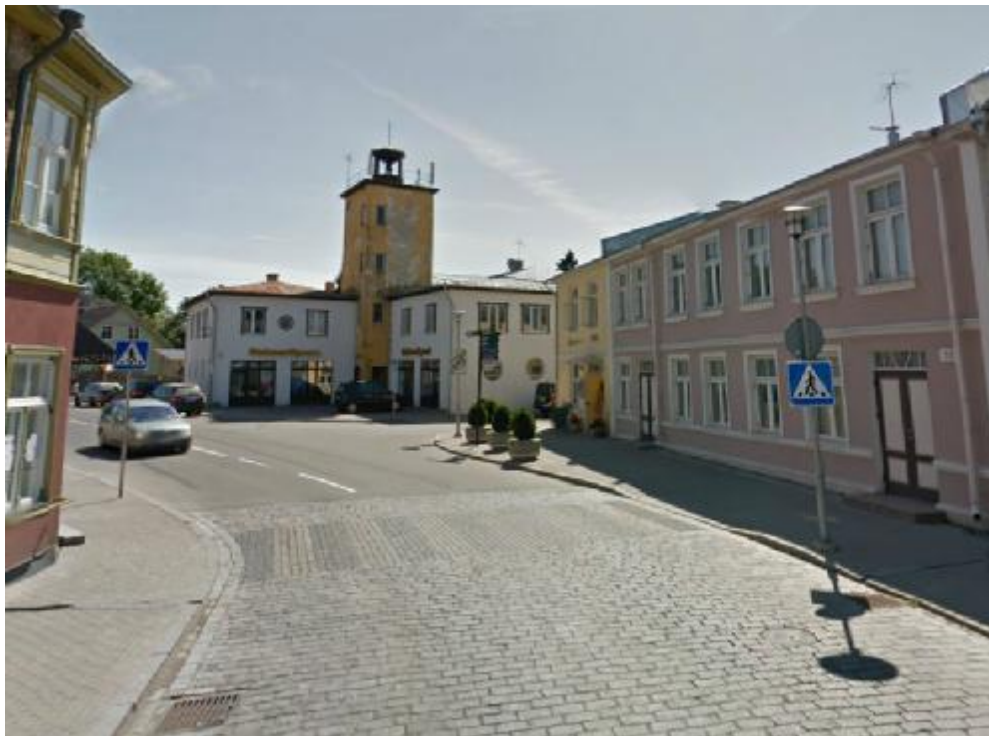
13. Karja tn 18

Märkused: Puudub kohtvalgustus, kitsas kõnnitee.

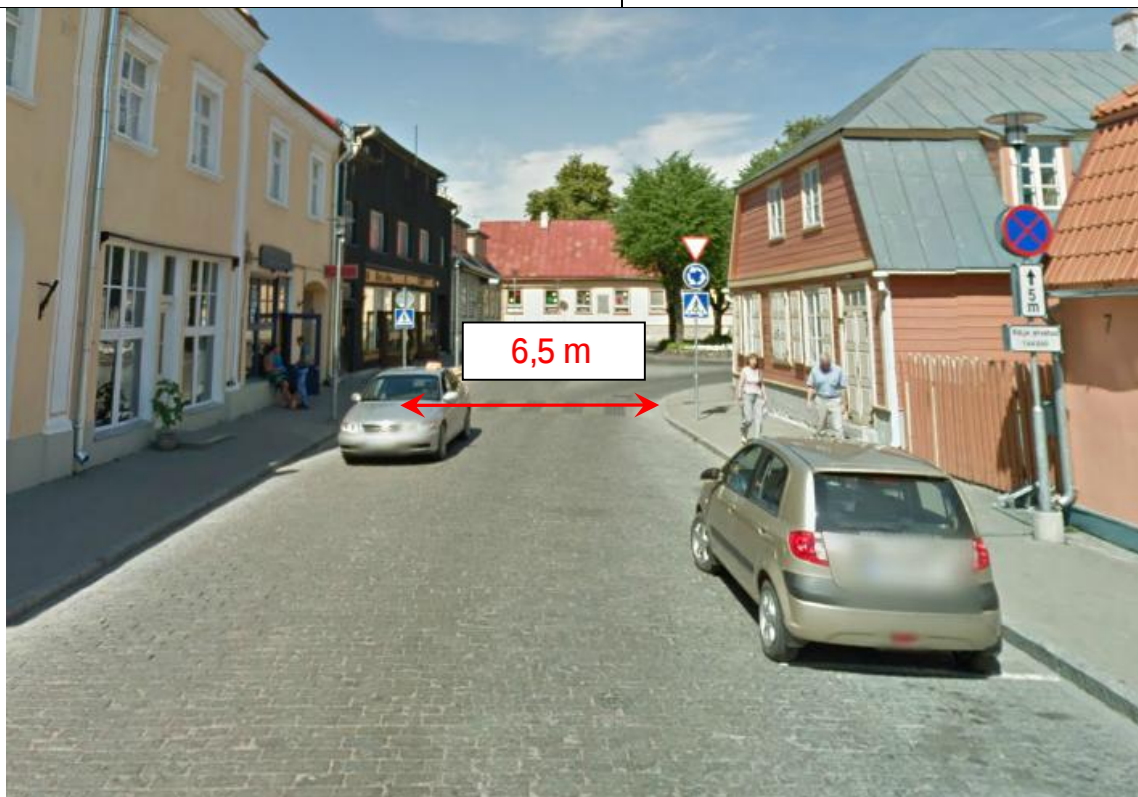
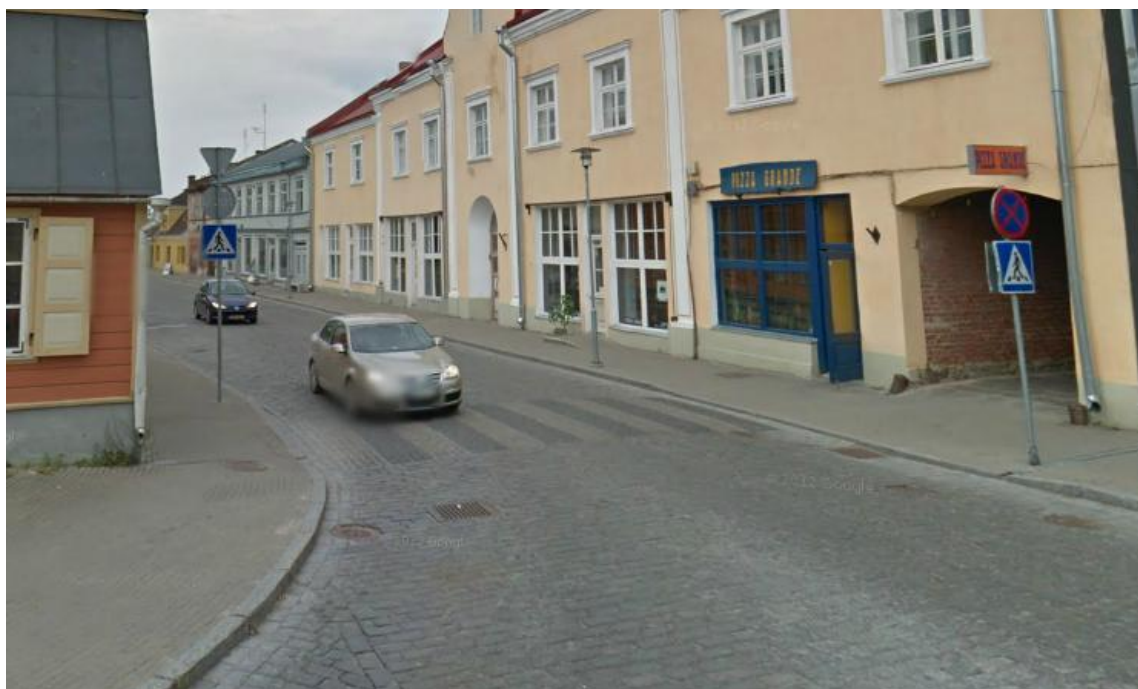
14. Karja tn 6

Märkused: Puudub kohtvalgustus, parkivad sõidukid võivad varjata nähtavust, kitsas kõnnitee.

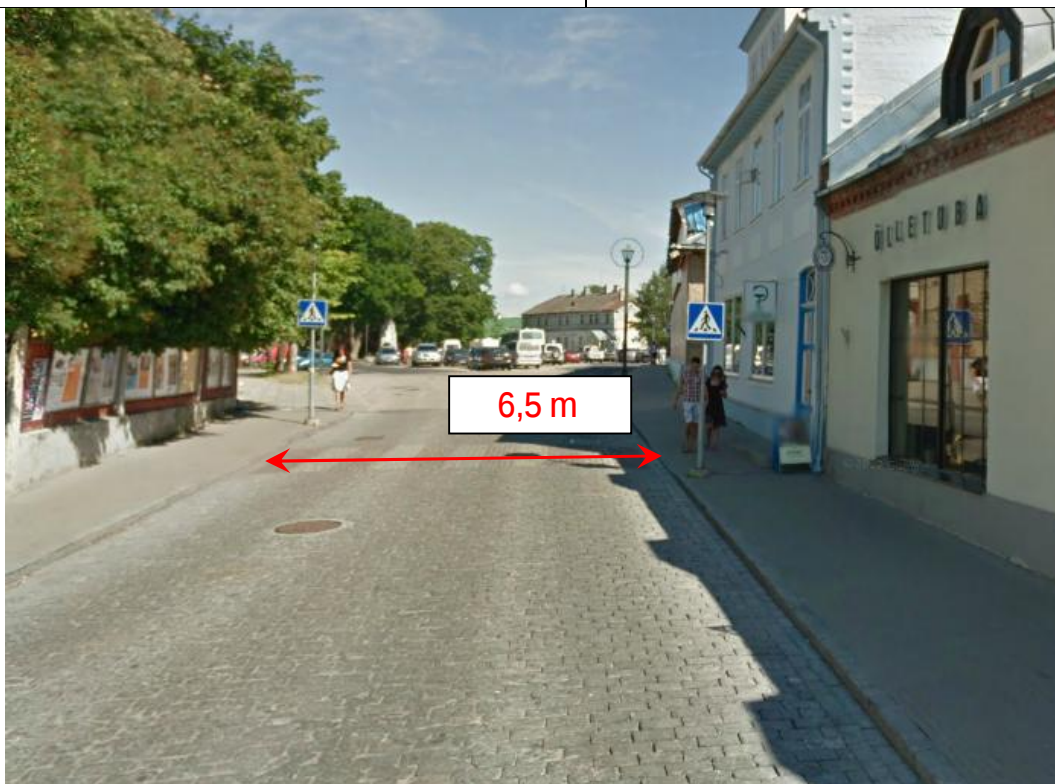
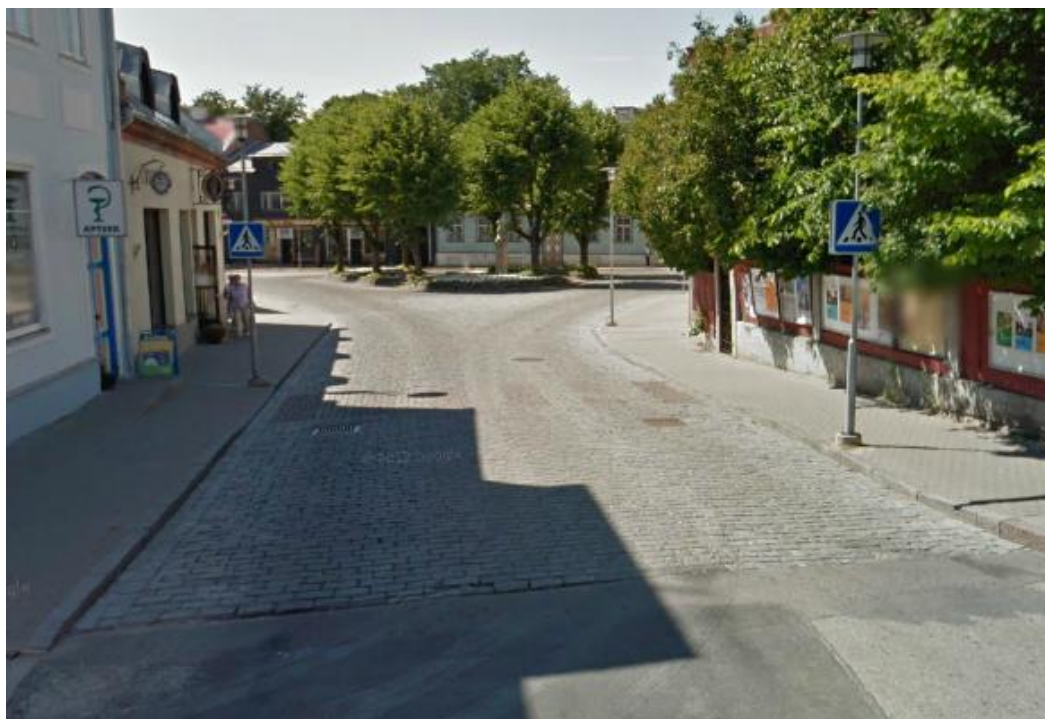
15. Lossiplats 1

Märkused: Märkused: Puudub kohtvalgustus, parkivad sõidukid võivad varjata nähtavust, kitsas kõnnitee.
