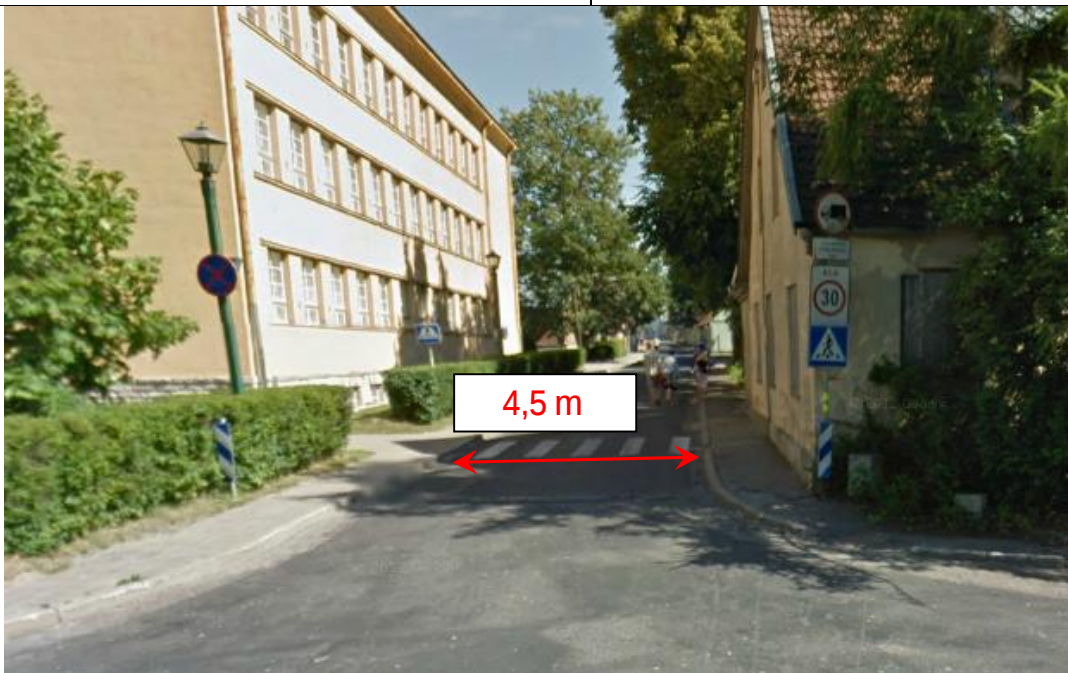
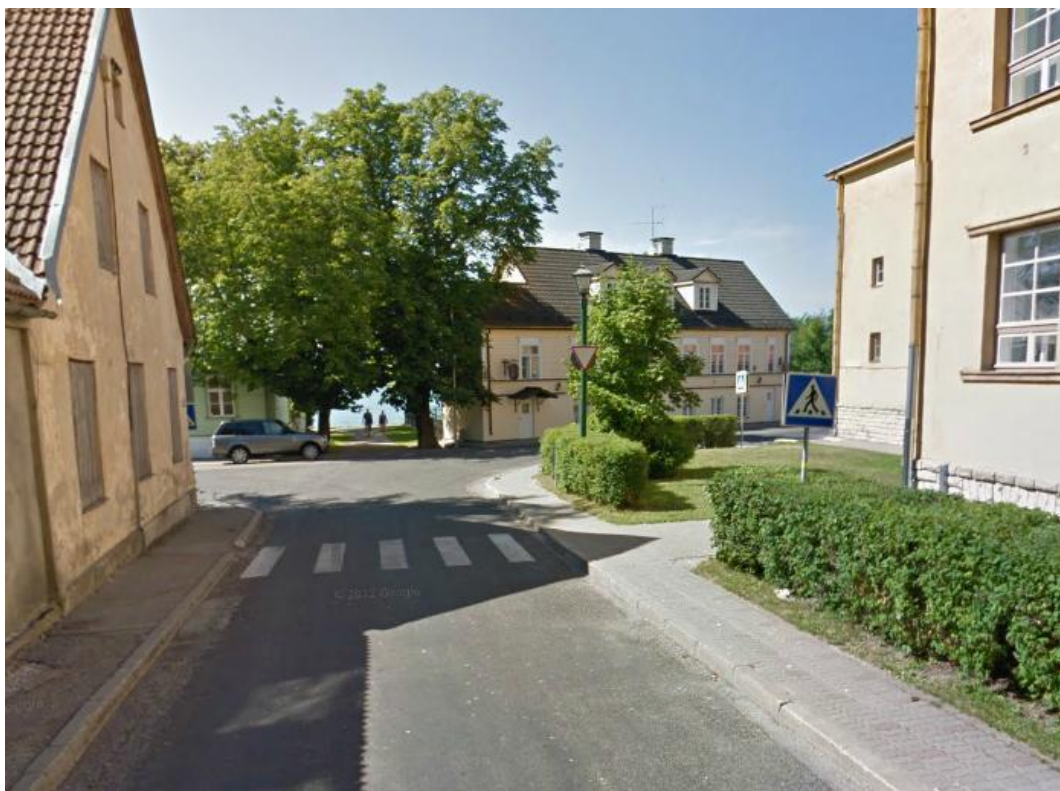
16. Ehte tn algkool

Märkused: Puudub kohtvalgustus, kõnniteed väga kitsad, oht ootamatuks teejooksmiseks.

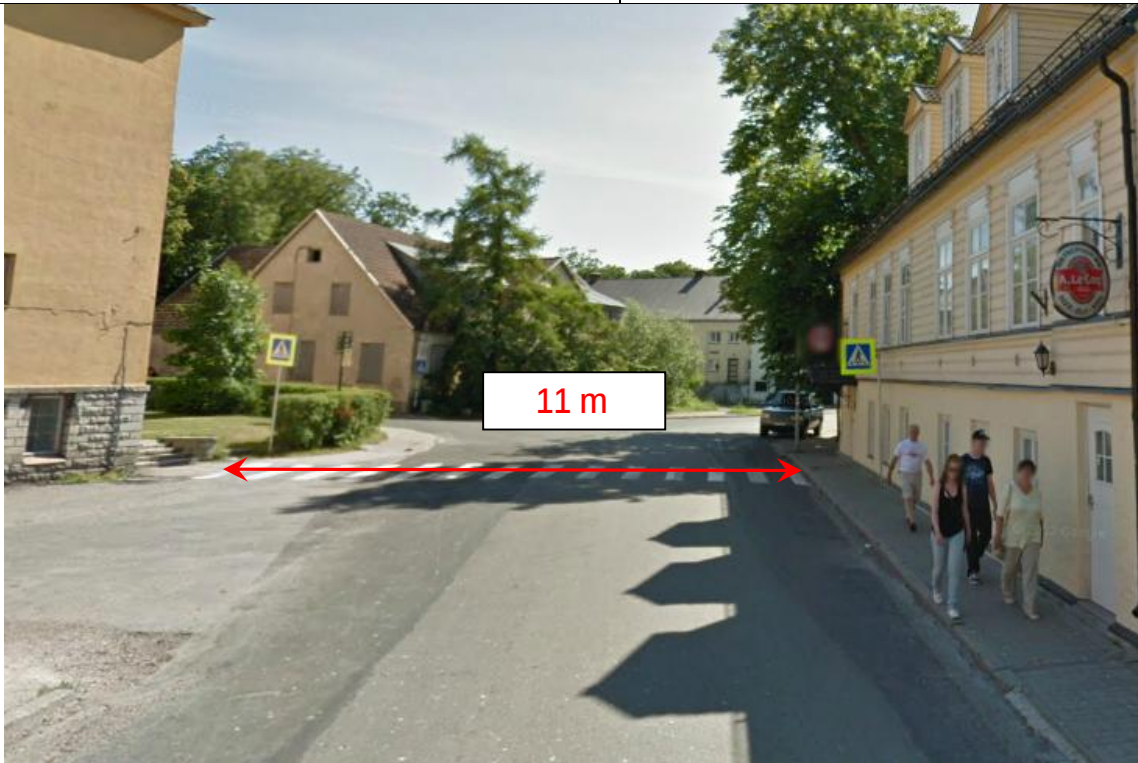
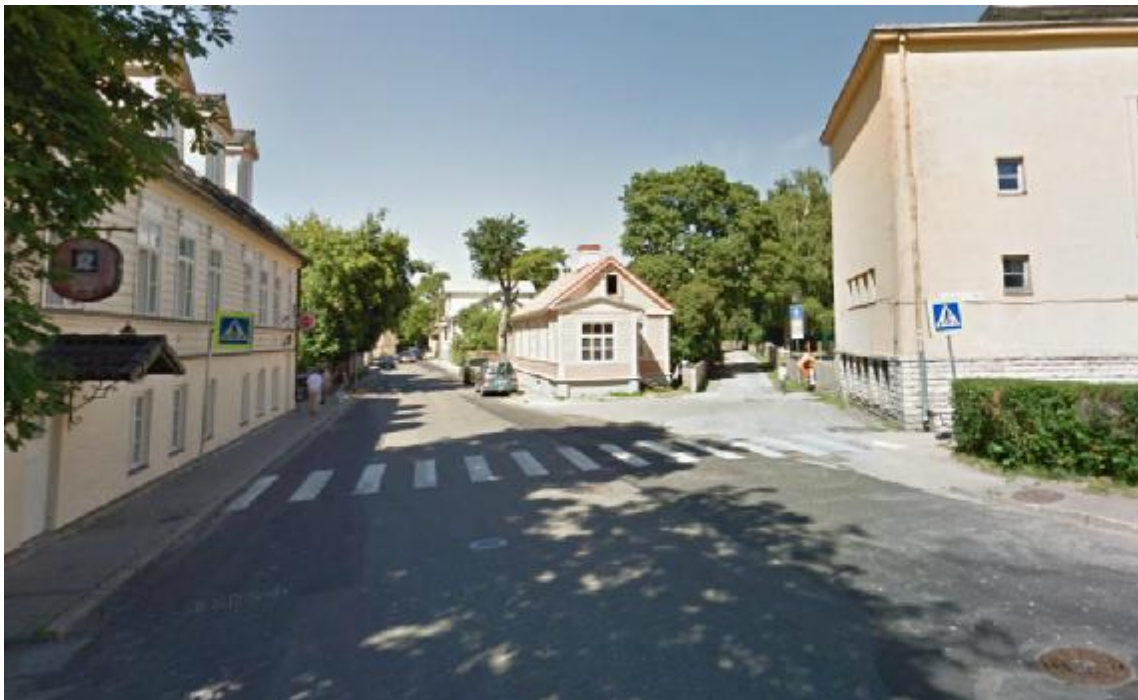
17. Suur-Lossi 15

Märkused: Puudub kohtvalgustus, kõnniteed väga kitsad, oht ootamatuks teejooksmiseks. Algkooli pool puudub kõnniteeserv, väga pikk teeületus.

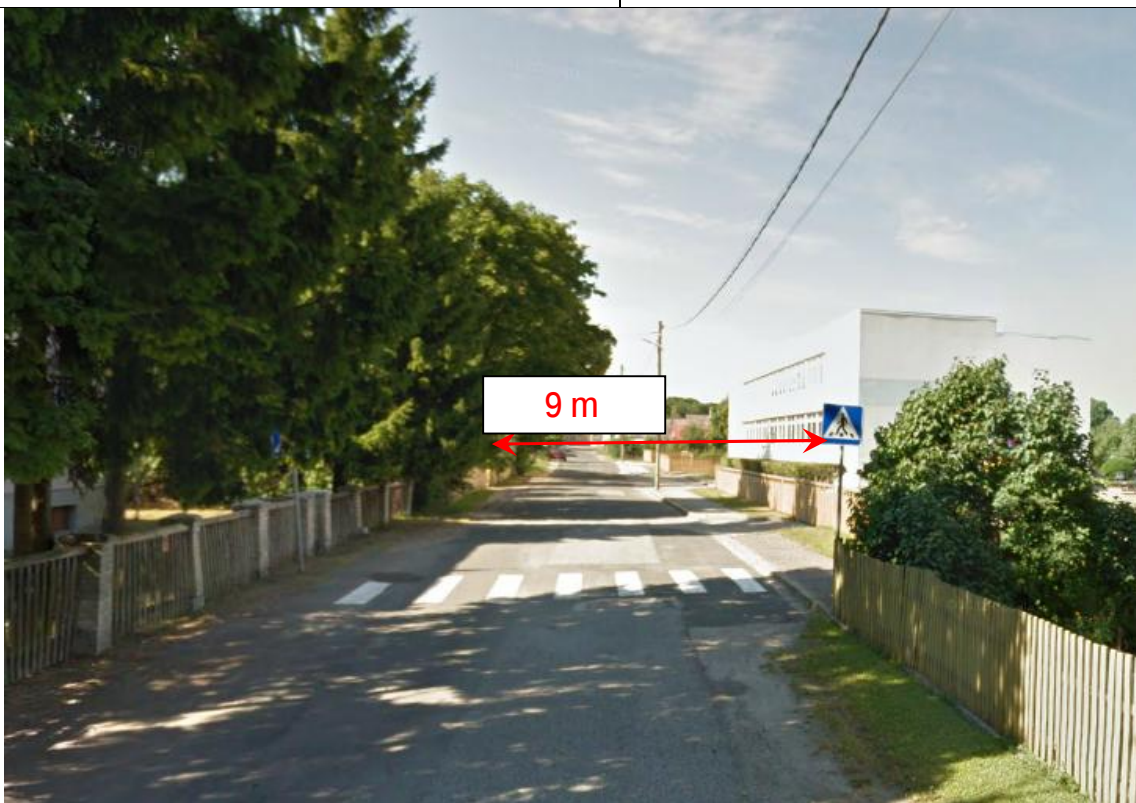
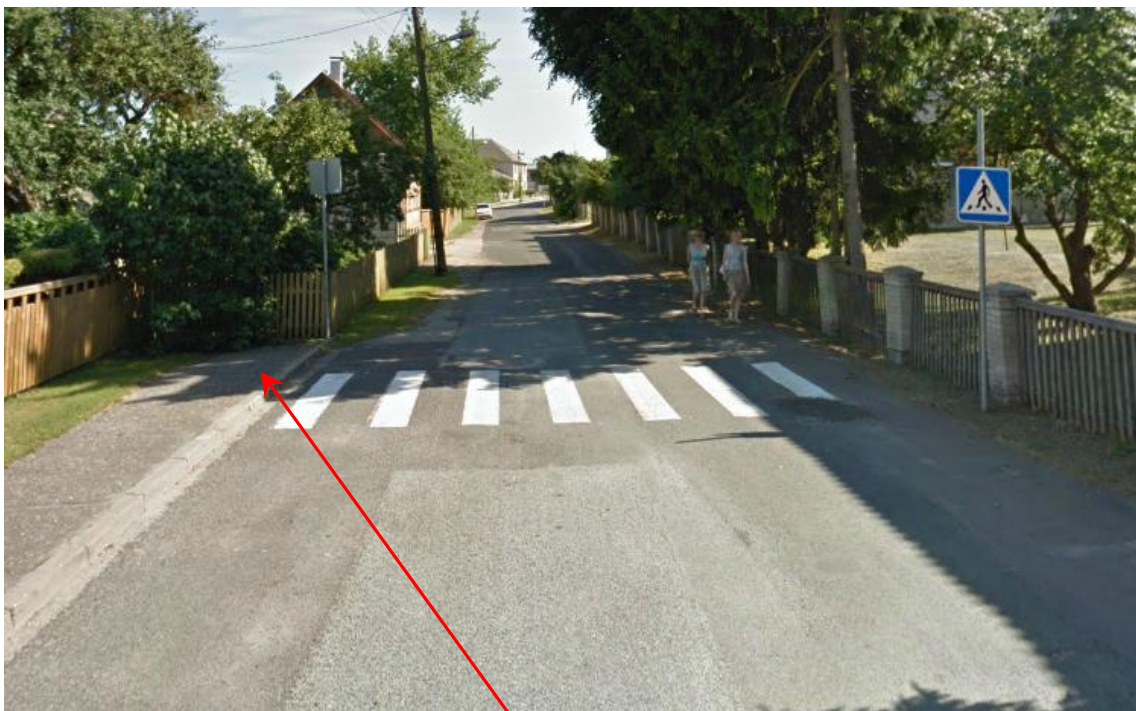
18. Niine tn 10

Märkused: Puudub kohtvalgustus, tänavavalgustus nõrk, kõnniteed puuduvad, lm 543, 544 paigaldatud mittestandardikohaselt, varjatud nähtavus.

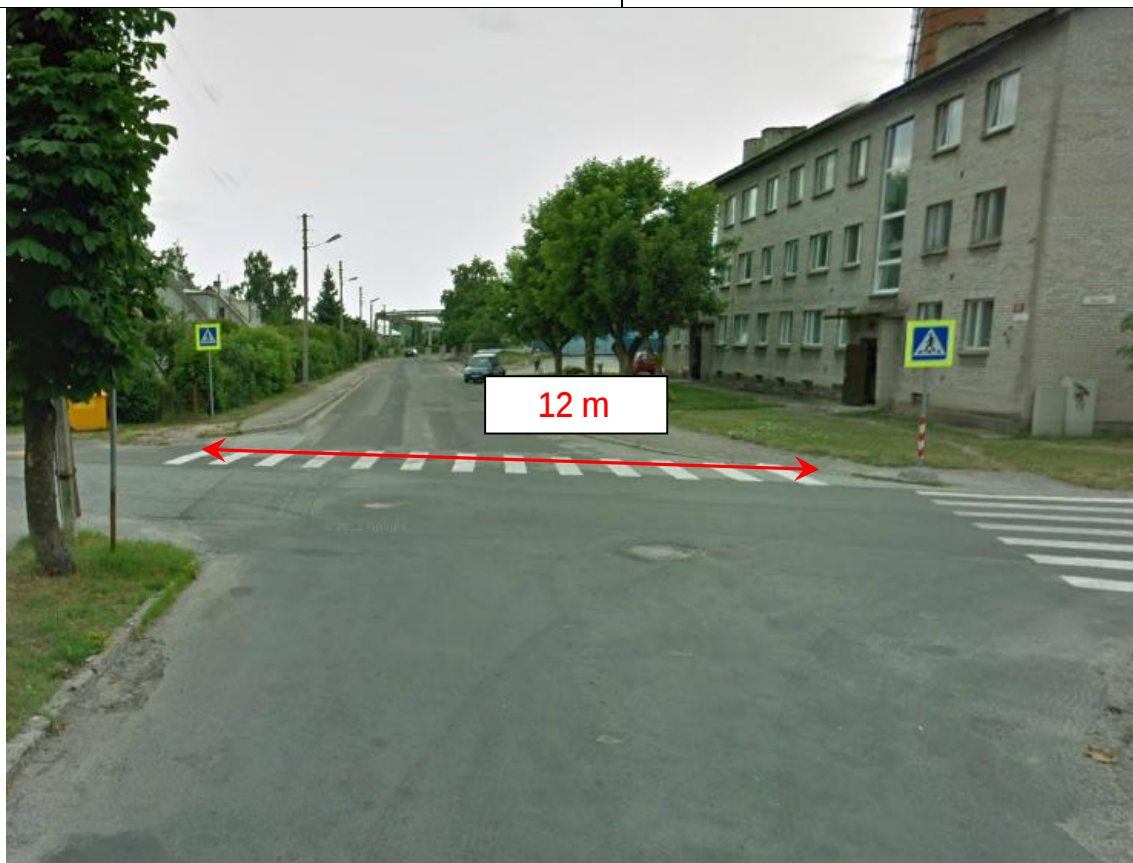
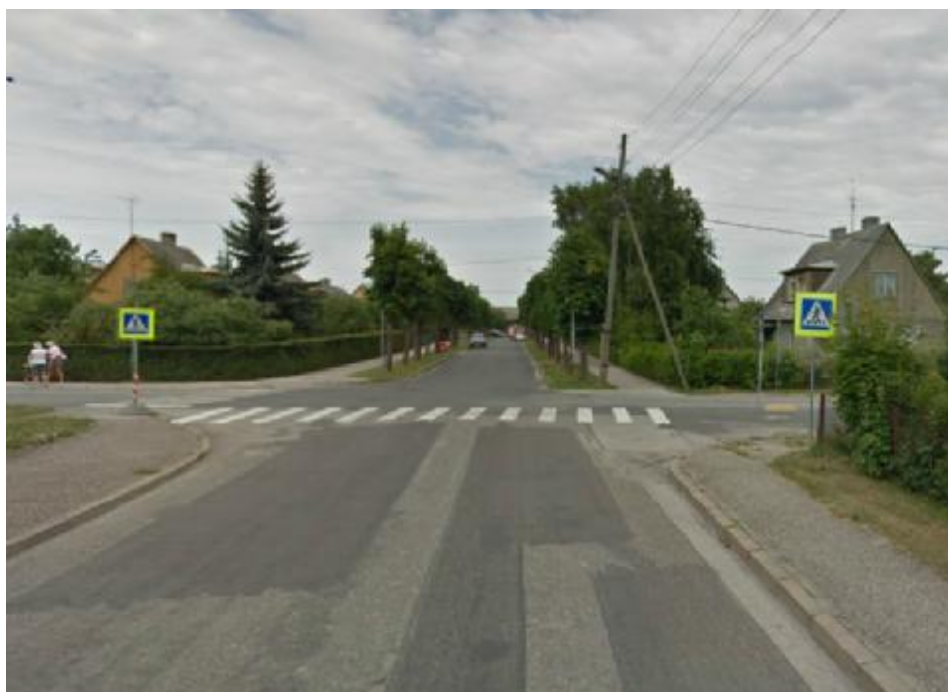
19. Niine-Kuuse tn

Märkused: Puudub kohtvalgustus, tänavavalgustus nõrk, teeületus väga pikk (algab raadiuselt)

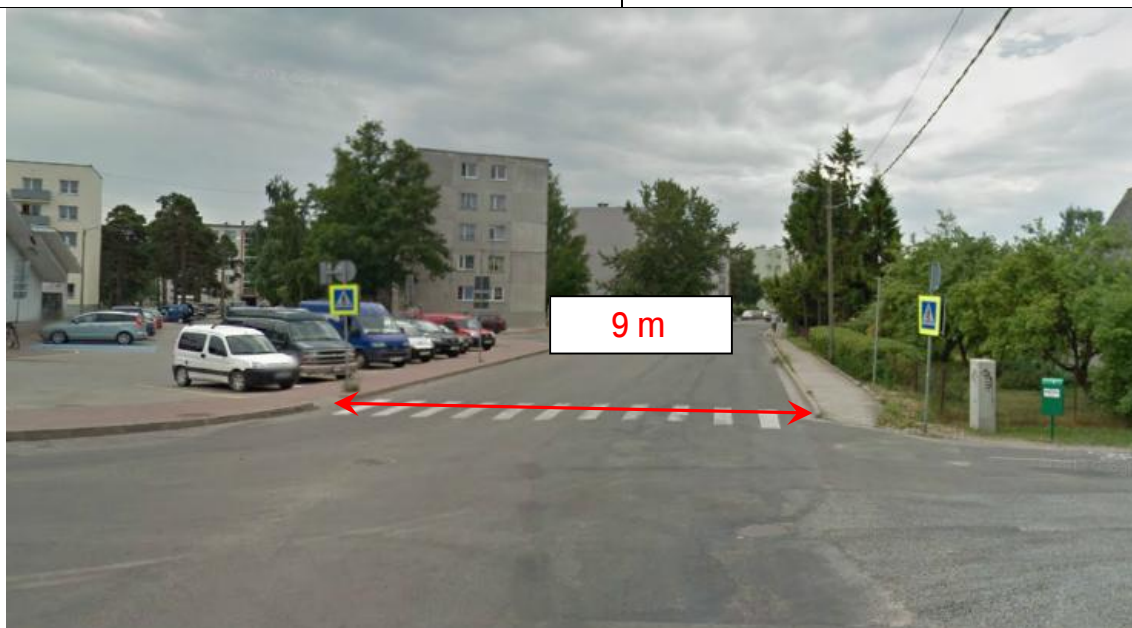
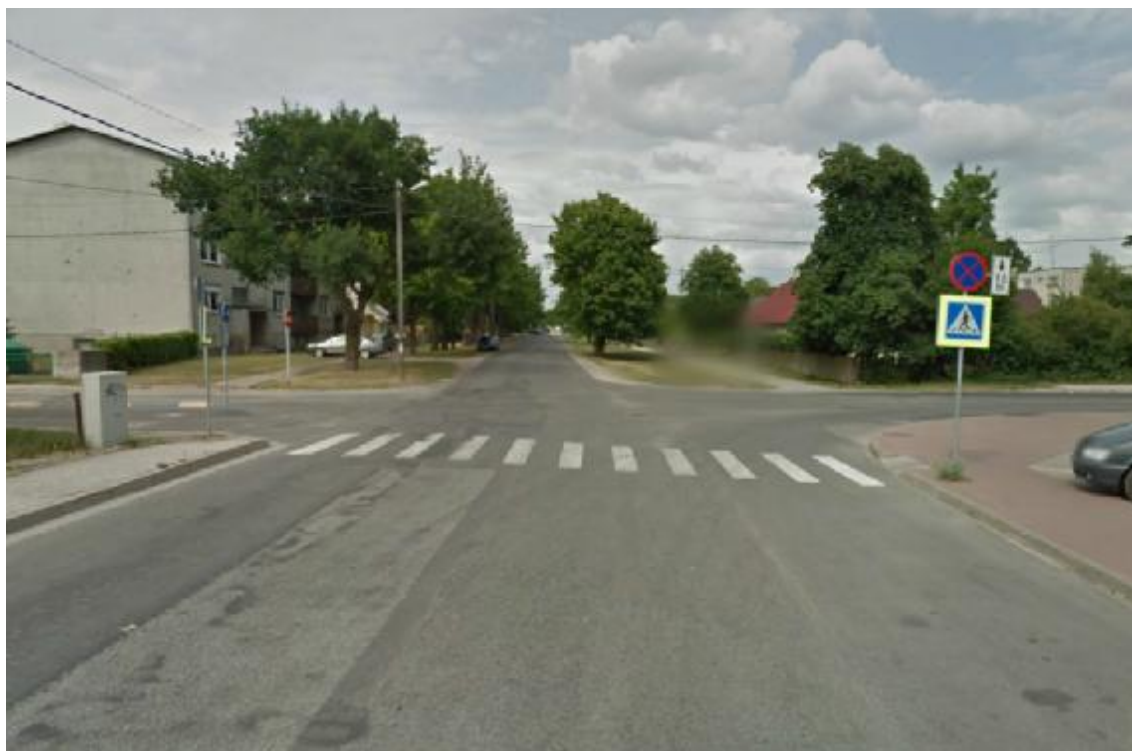
20. Tamme-Kuuse tn

Märkused: Puudub kohtvalgustus, teeületusmaa on väga pikk.

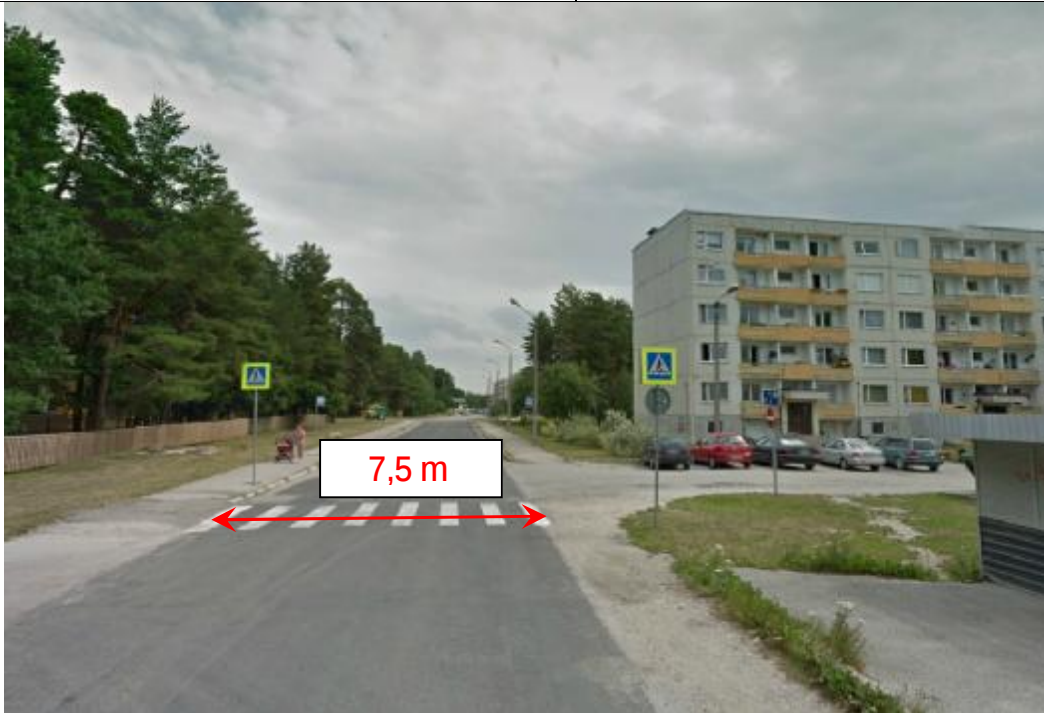
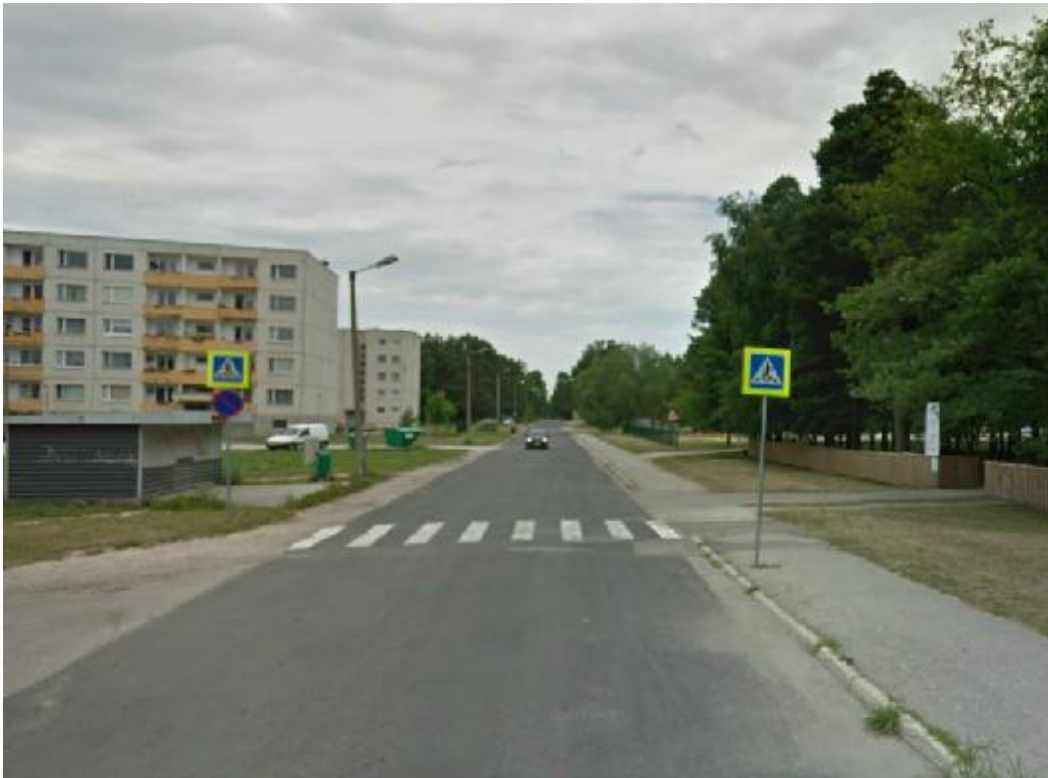
21. Kastani tn 20

Märkused: Tänavavalgustus on kesine, puudub kohtvalgustus, korrusmajade poolses servas puudub kõnnitee. Kastani bussipeatuses seisev buss varjab nähtavust.

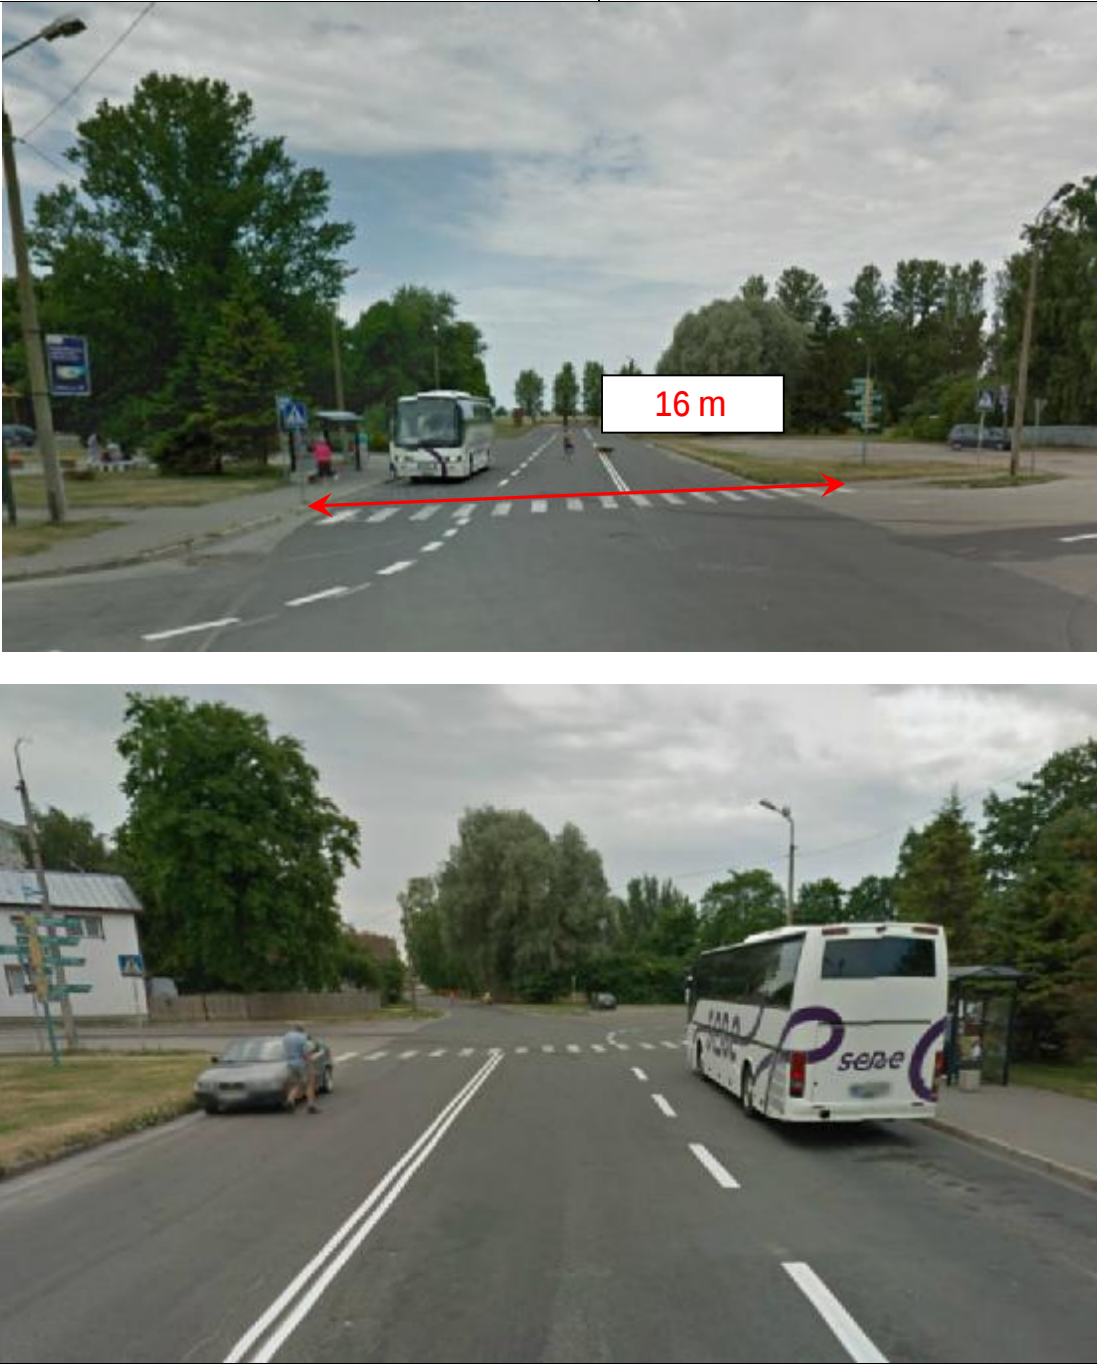
| 22. Raudtee tn | Lähedal asuvad: Bussijaam, raudteejaam |

| <p>Märkused: Tänavavalgustus on kesine, puudub kohtvalgustus, mitmerajalisel teeületusel puudub ohutussaar. Bussipeatuses seisev buss varjab nähtavust!</p> | |

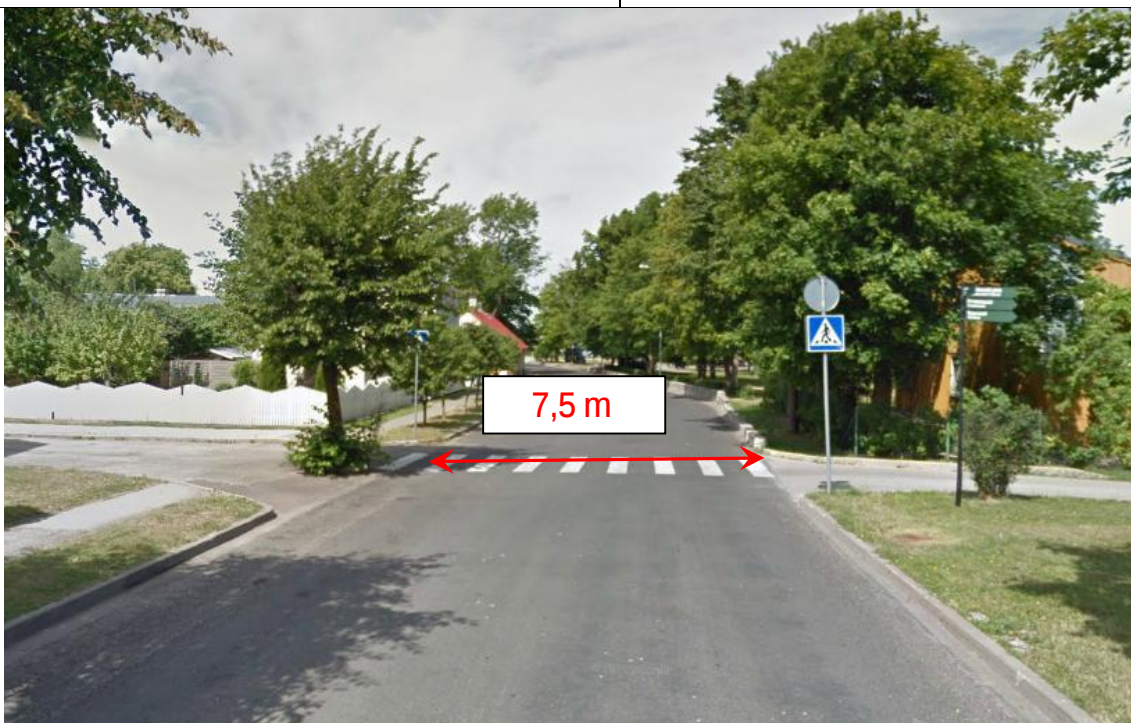
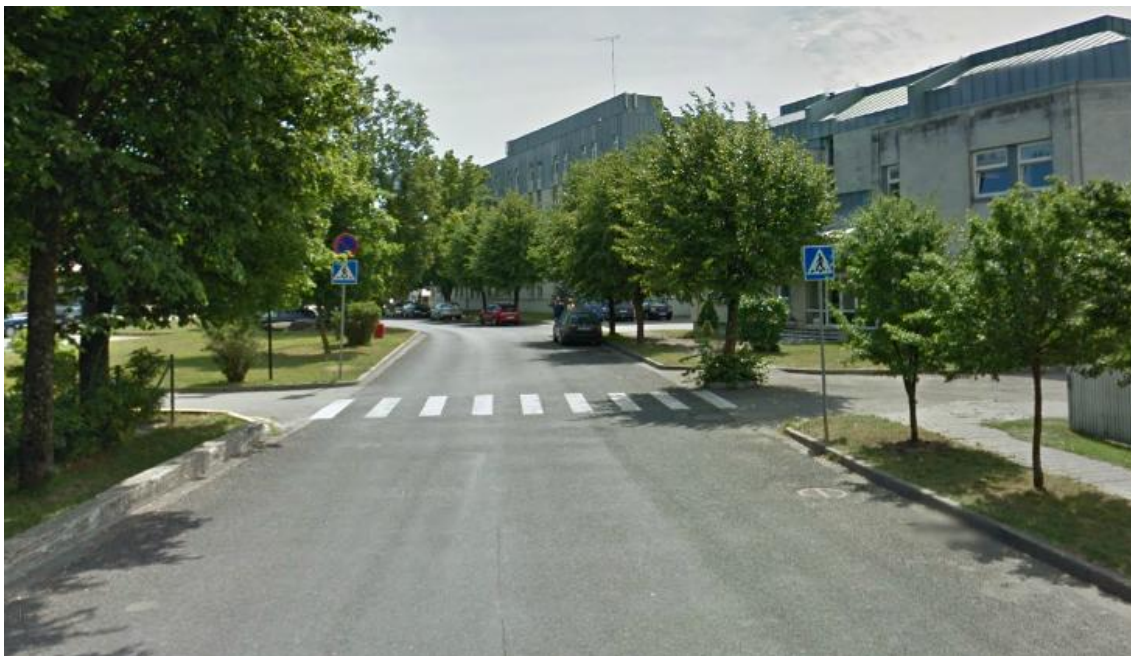
23. Sadama tn 11

Märkused: Puudub kohtvalgustus, ülekäigurada suubub sissesõiduteele.

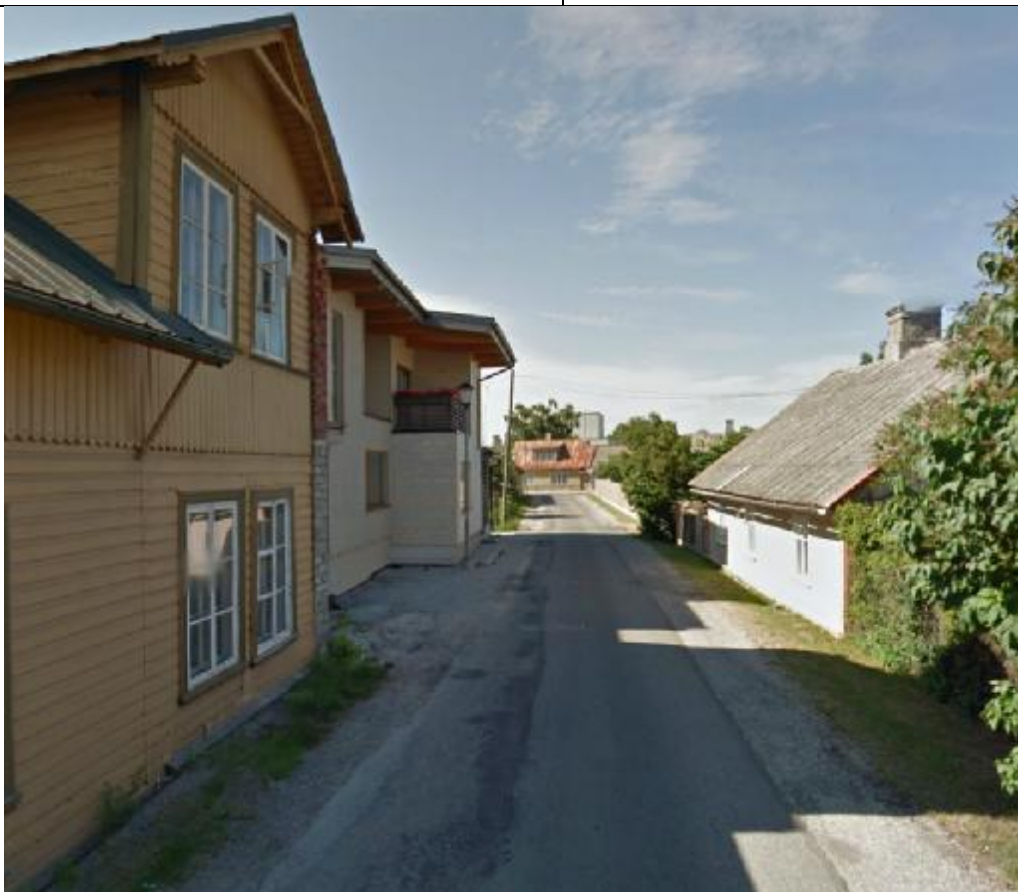
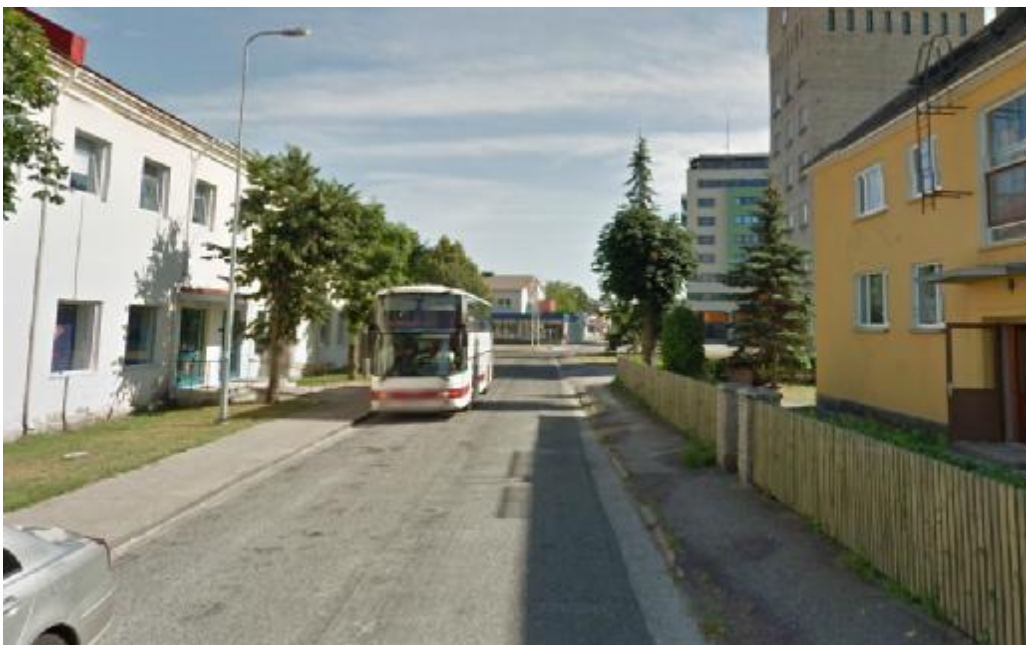
24. Turu tn

Märkused: Puuduvad kõnniteed

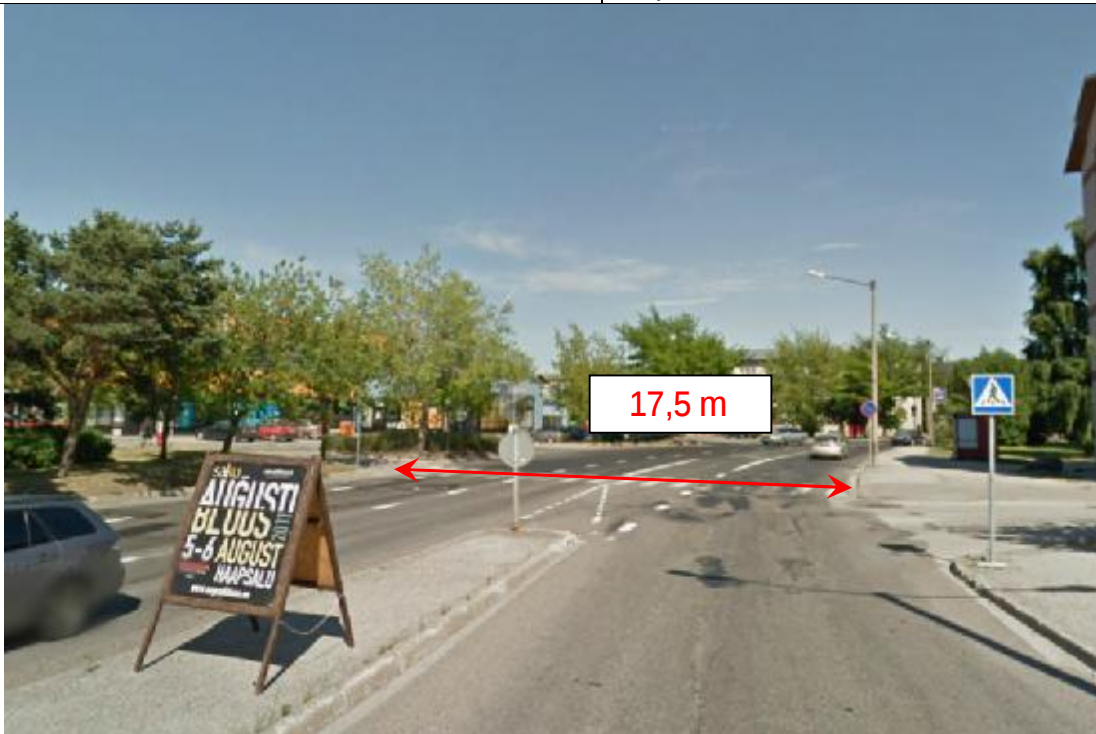
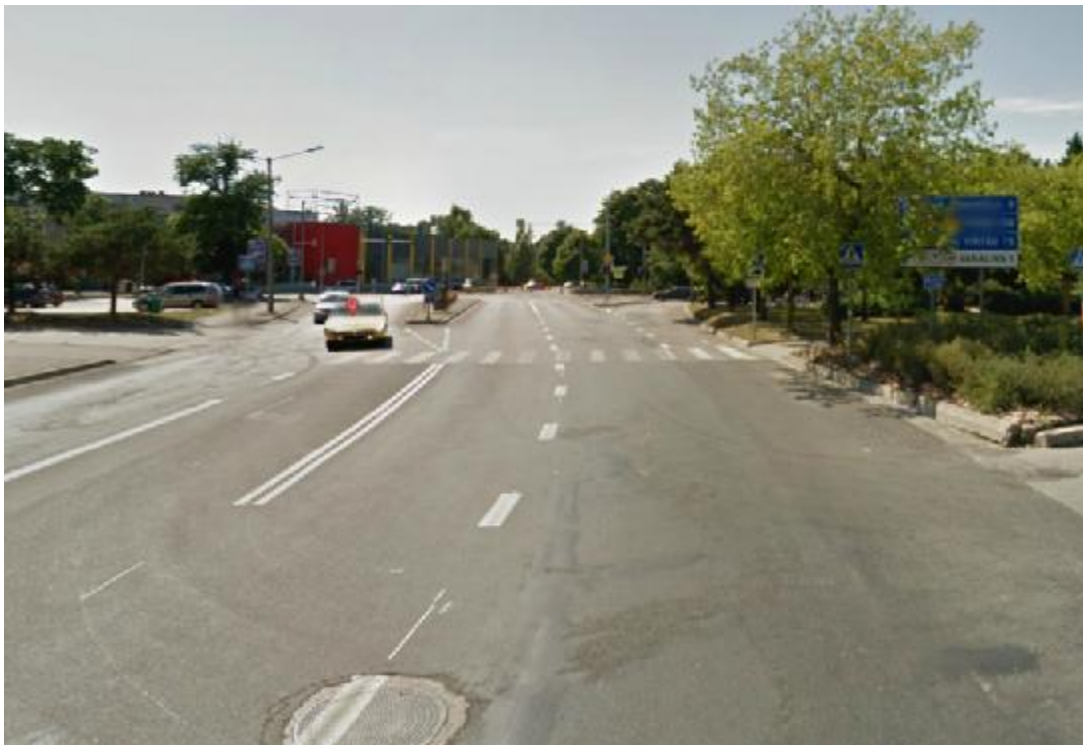
25. Tallinna mnt Kaubamaja

Märkused: Puudub kohtvalgustus, puud varjavad liiklusmärke ja teeületust ootavat jalakäijat. Tánavavalgustus moodustab ootealal varje. Teeületus üle mitmerajalise tänava ilma ohutussaarteta. Vahetus läheduses asuv fooriristmik koondab juhi tähelepanu.

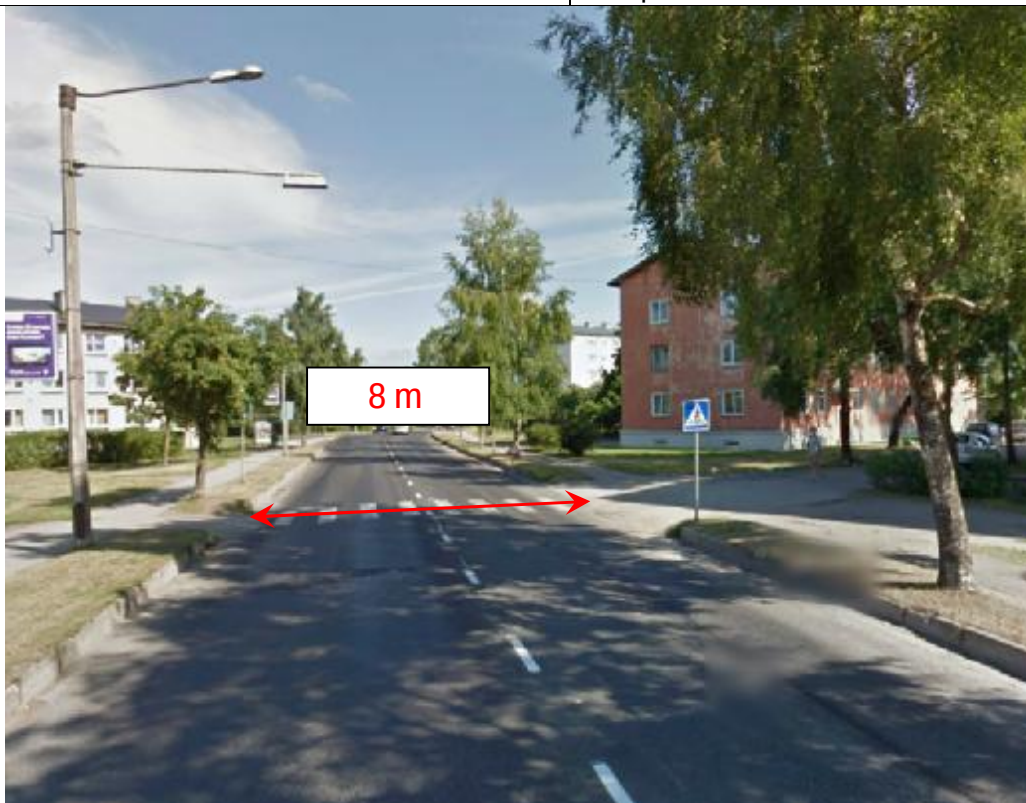
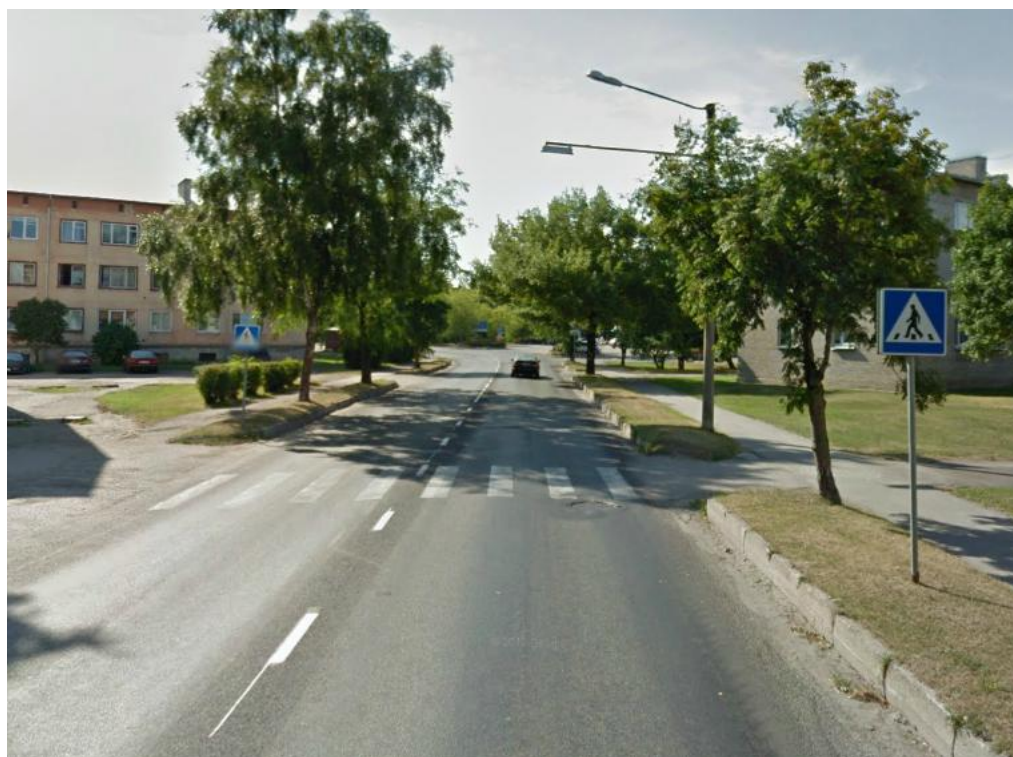
26. Tallinna mnt 4

Märkused: Ülekäigurada suubub juurdepääsuteele. Puudub kohtvalgustus, Tänavavalgustus moodustab ootealal varje.

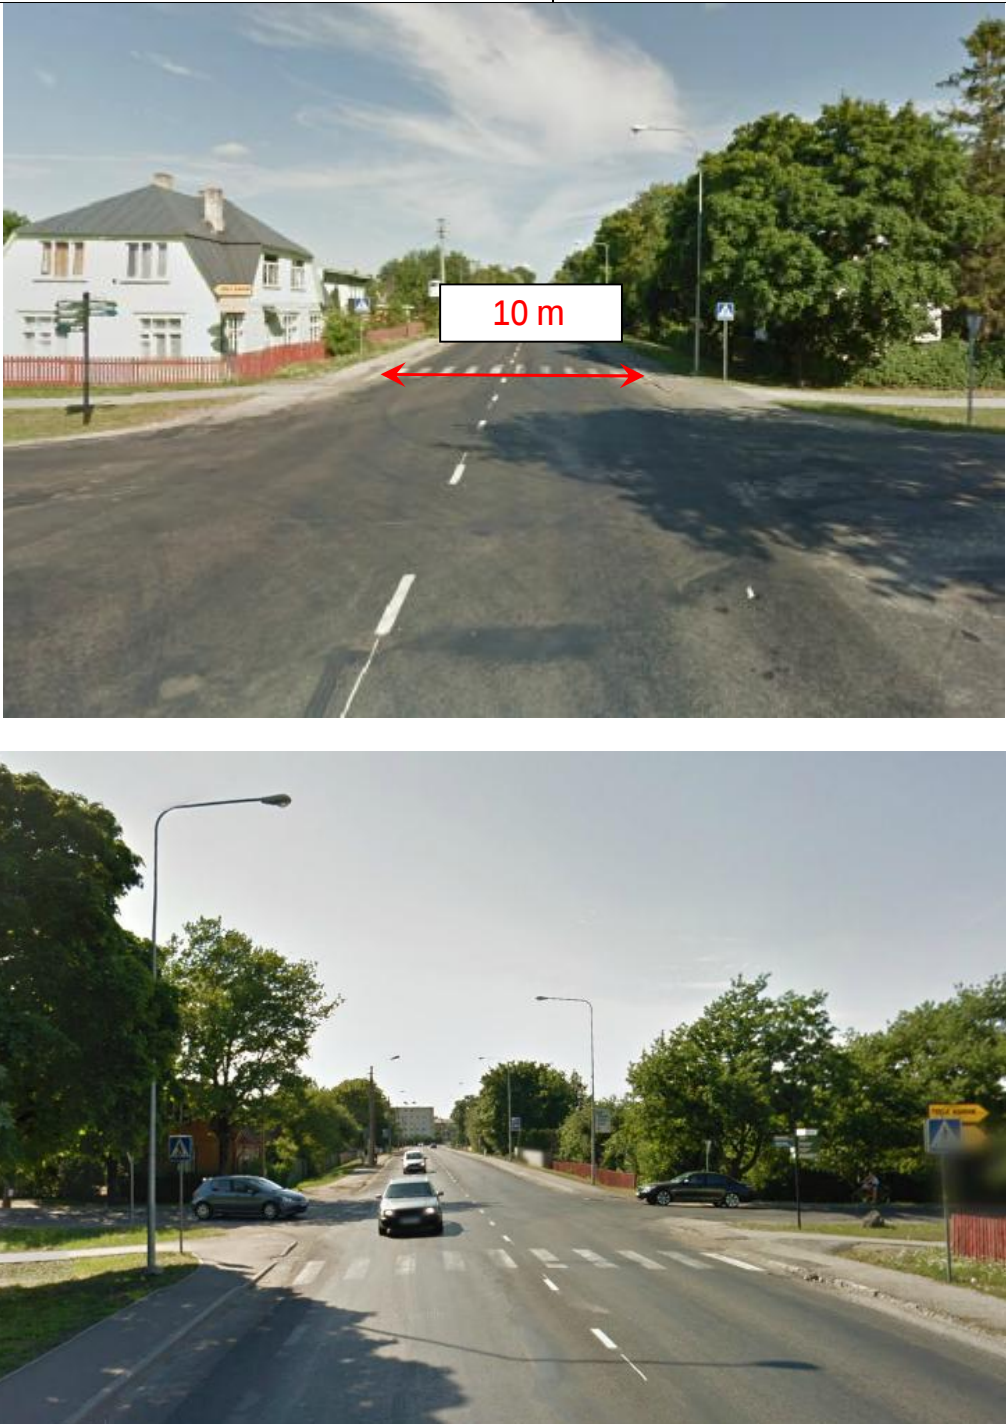
| 27. Tallinna mnt-Tamme tn | Lähedal asuvad: bussipeatus |

| <p>Märkused: Puudub kohtvalgustus, teeületusmaa on pikk, puudub ohutussaar tee keskel, pikal sirgel võivad kiirused suureneda. Puudub reflekteeruv taustakilp (eelneval ülekäigurajal on olemas).</p> | |

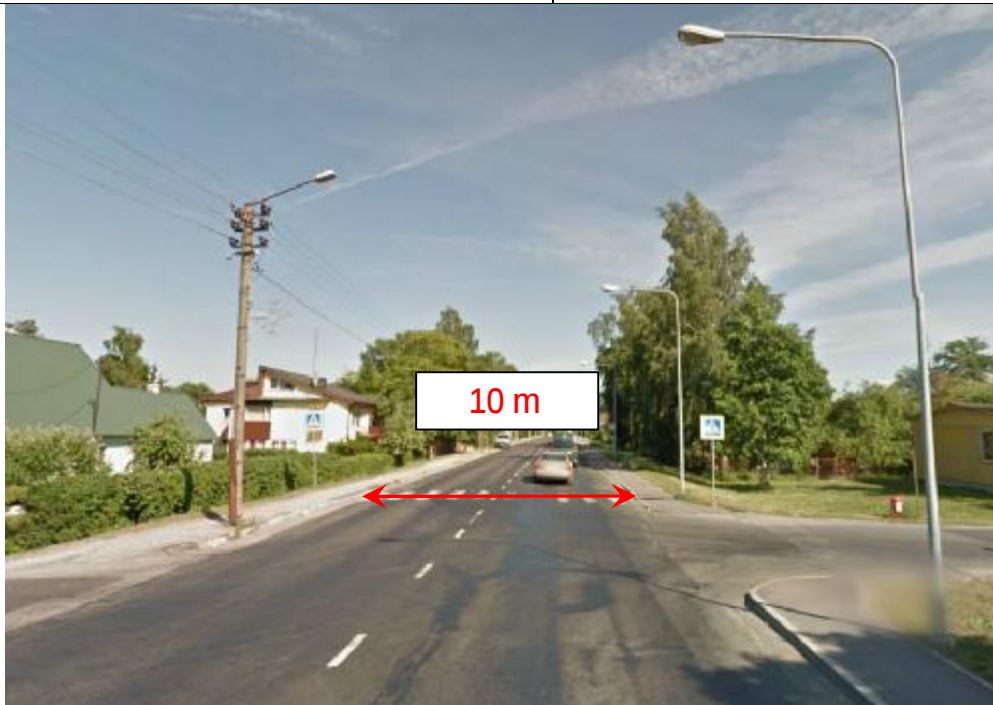
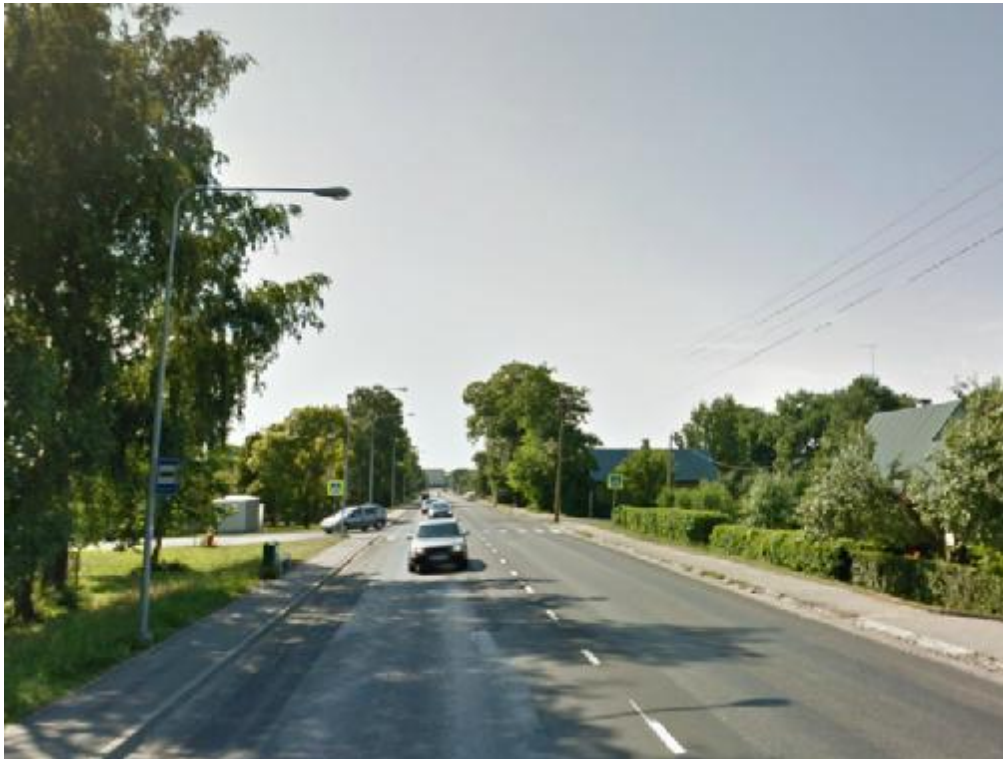
28. Tallinna mnt-Vahtra tn

Märkused: Puudub kohtvalgustus, kõnnitee on väga kitsas (vasak linna sisenedes).

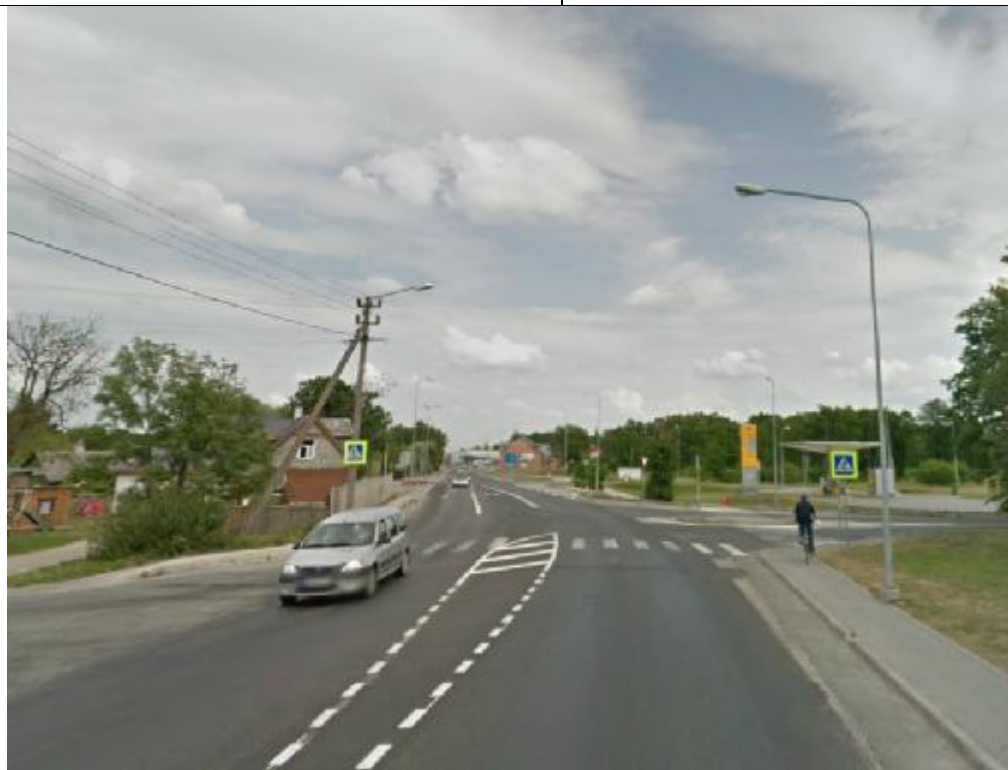
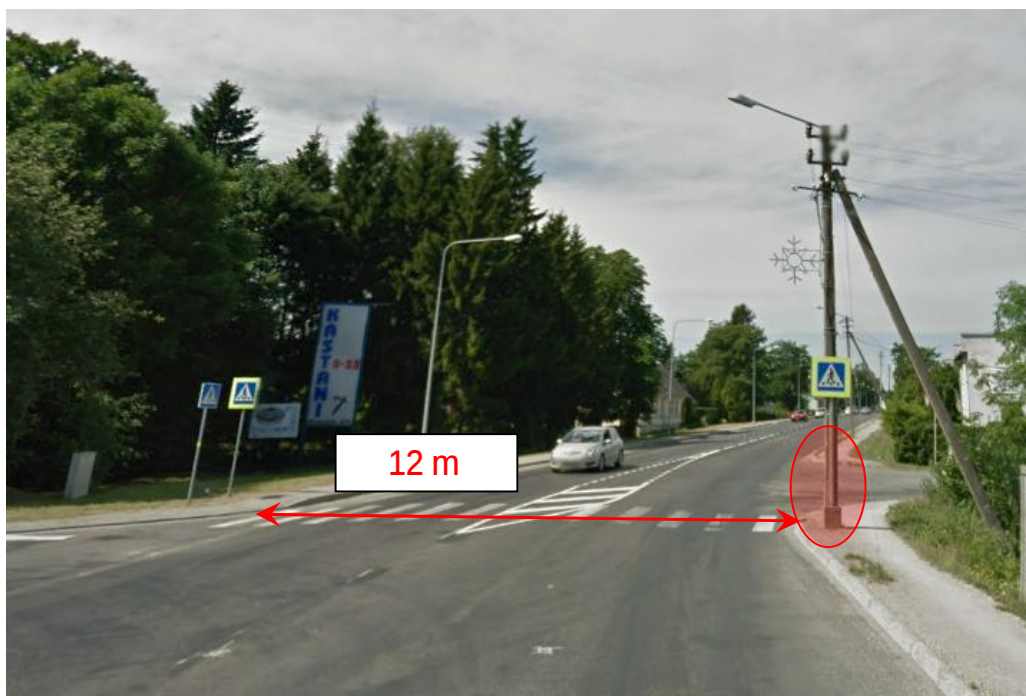
29. Tallinna mnt-Kuuse tn

Märkused: Puudub kohtvalgustus, teeületus üle mitmerajalise tee, puudub ohutussaar, tänavavalgustuspost varjab teeületust ootavat last.
