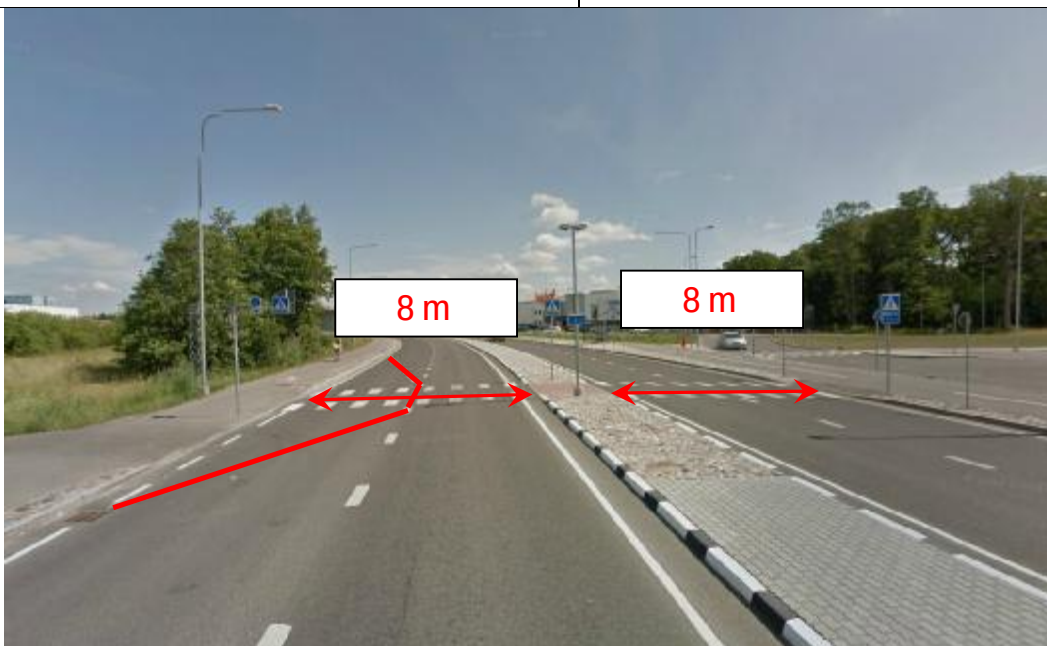
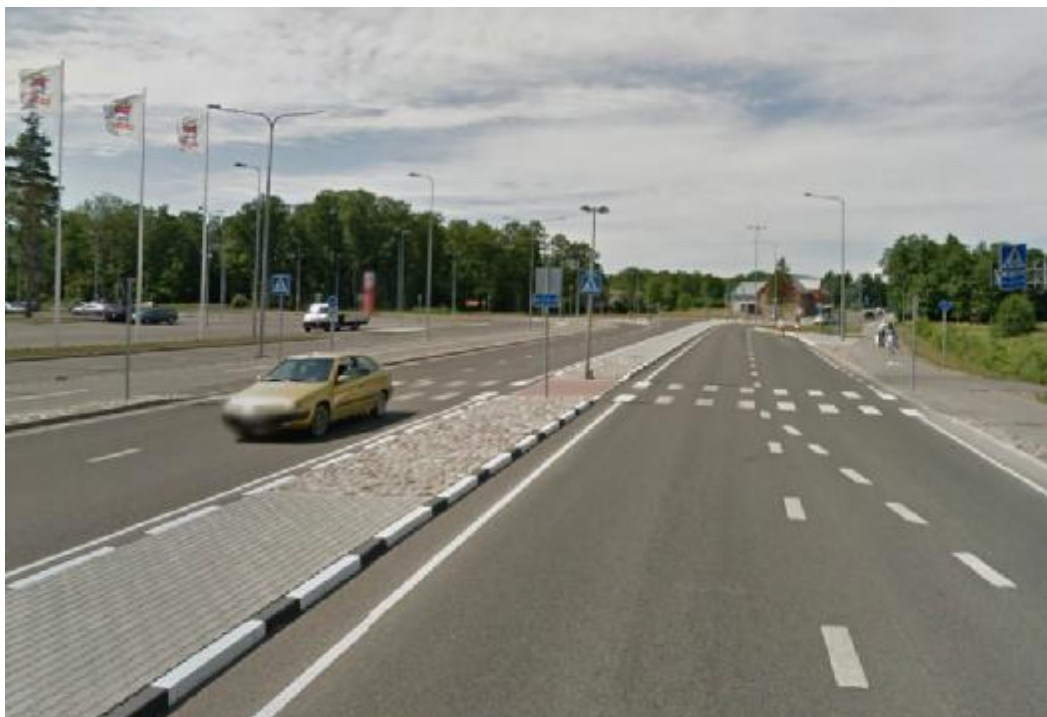
30. Lihula mnt-Posti tn-Tallinna mnt

Märkused: Korralik kohtvalgustus! Vähemalt linna suunal võiks ehitada ühe kaduva raja kinni (vt skeemi).

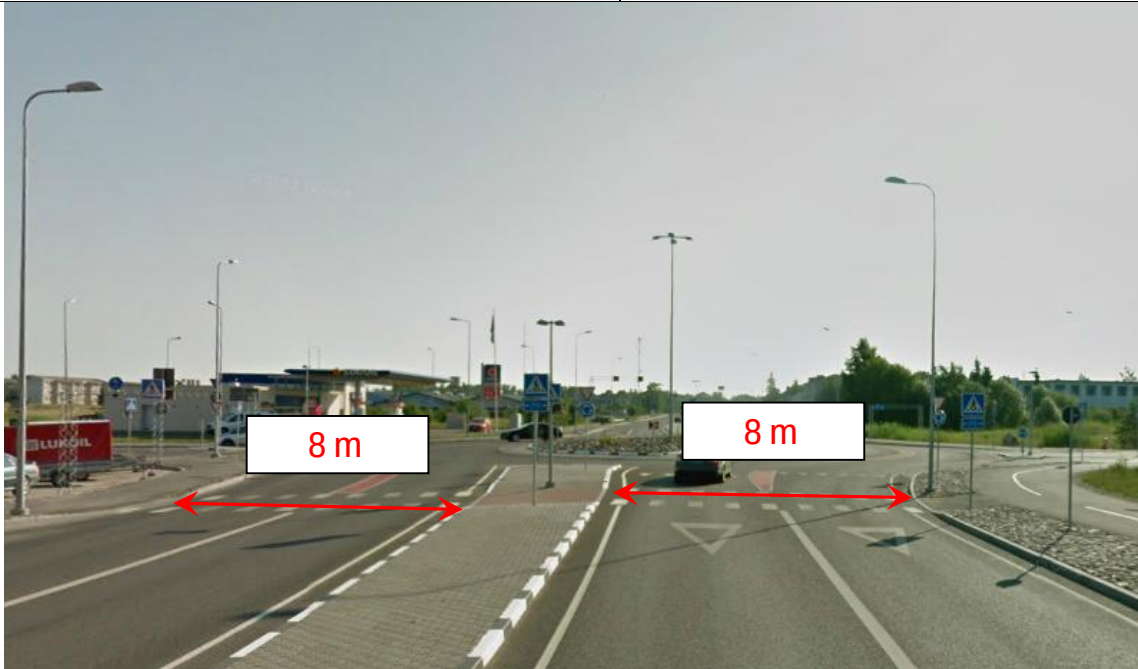
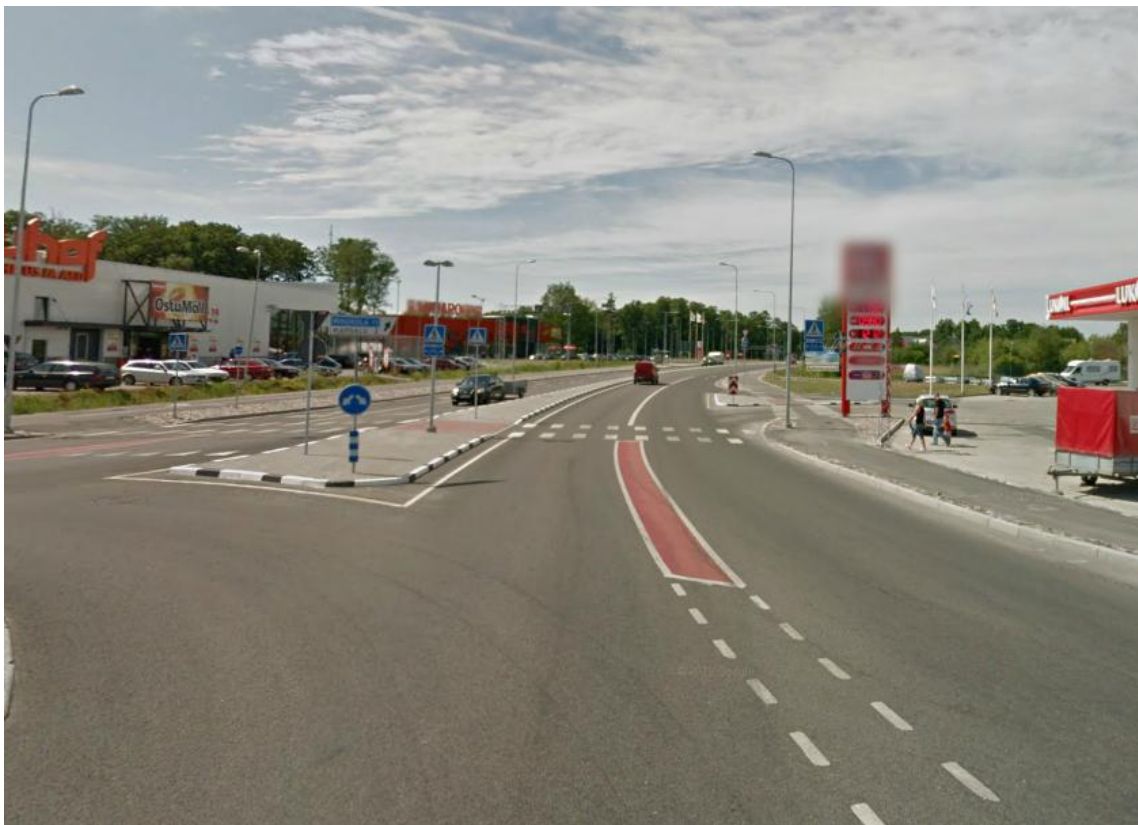
31. Tallinna mnt Statoil

Märkused: Korralik valgustus. „Turboringil“ peaksid olema ka ettenähtud sõiduradade eraldajad (lisavad ohutust ka jalakäijale).

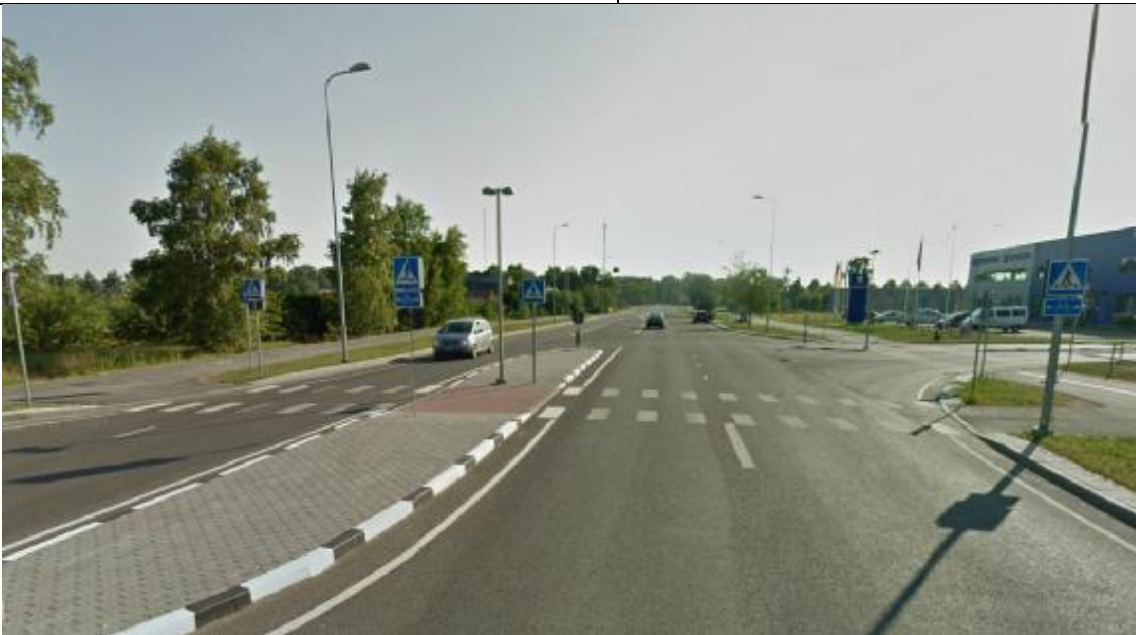
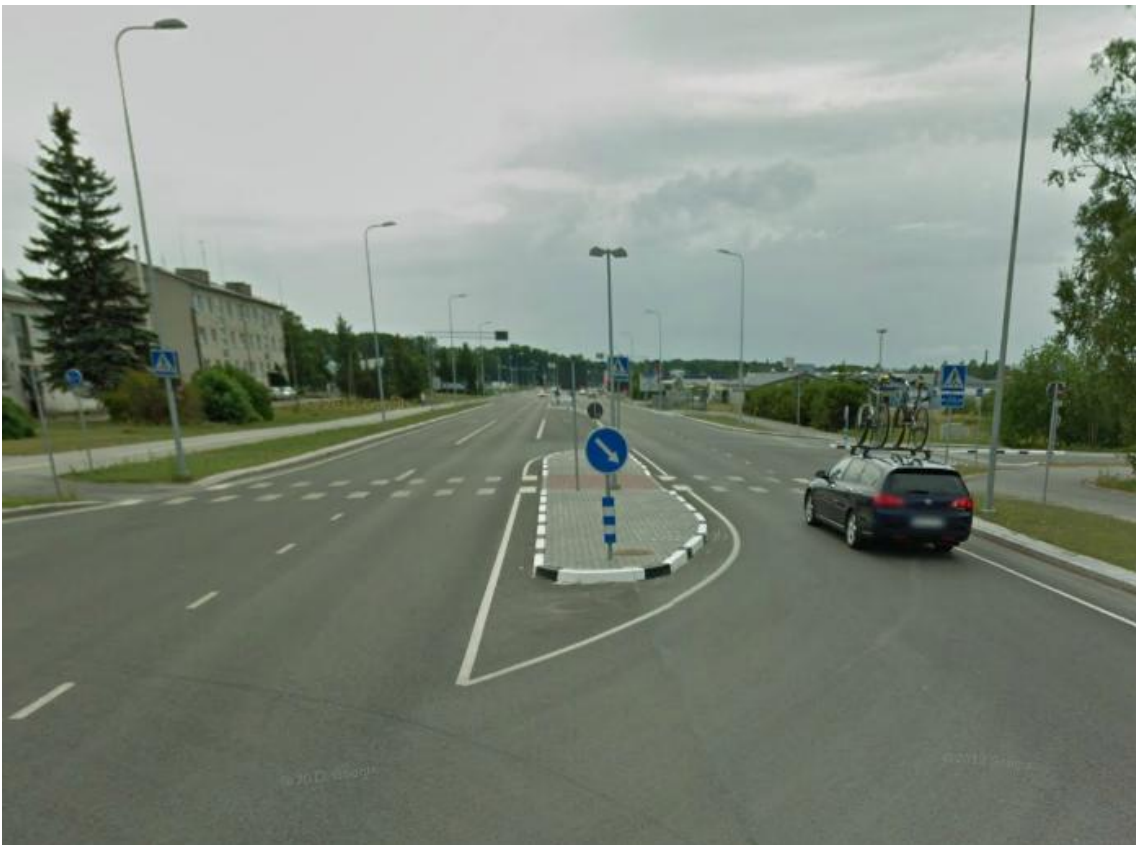
32. Tallinna mnt-Haudejaama tee

Märkused: Korralik valgustus.

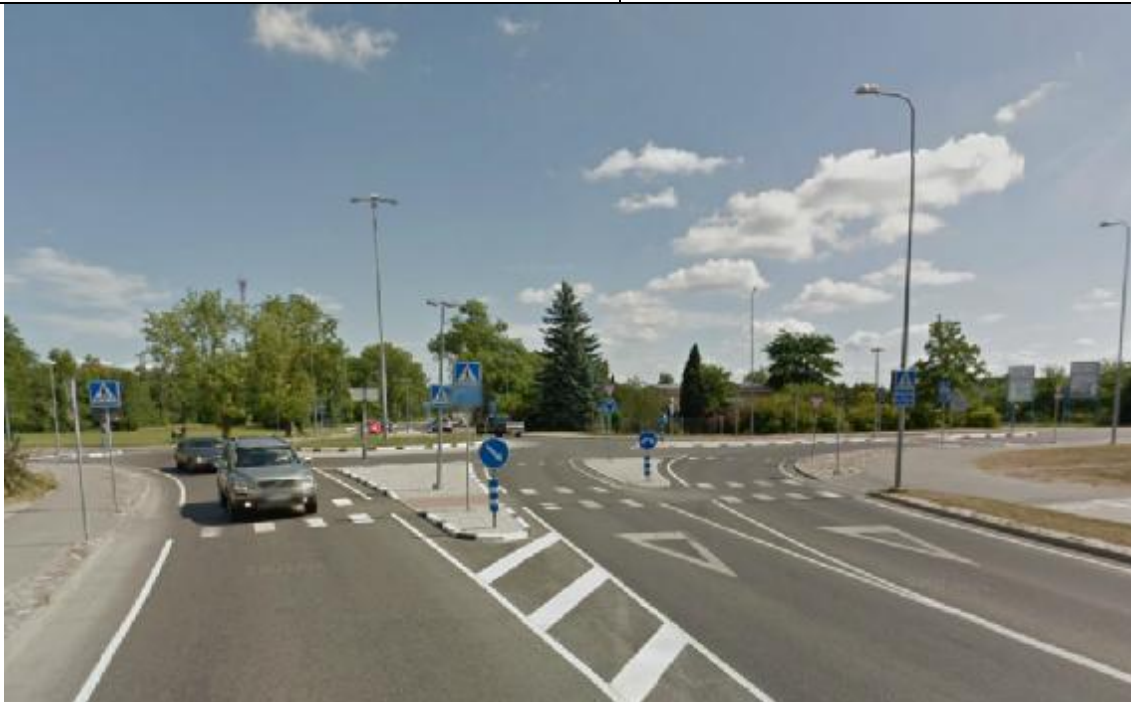
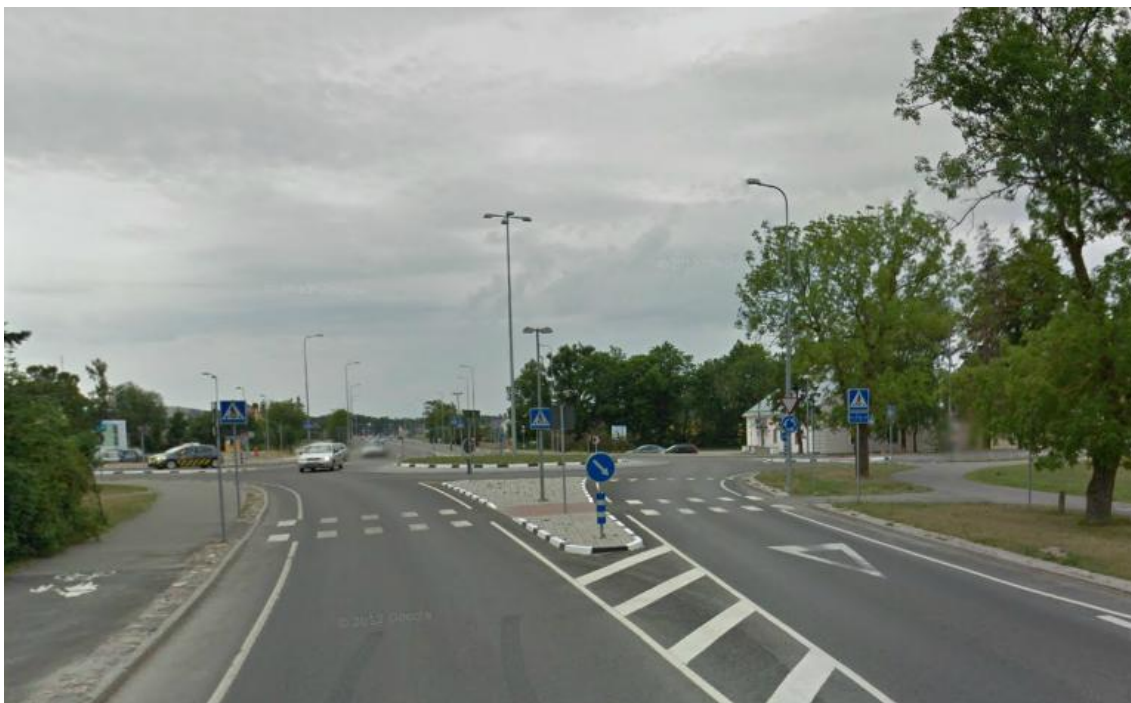
33. Lihula mnt-Posti tn-Tallinna mnt

Märkused: Heal tasemel ülekäigurada.

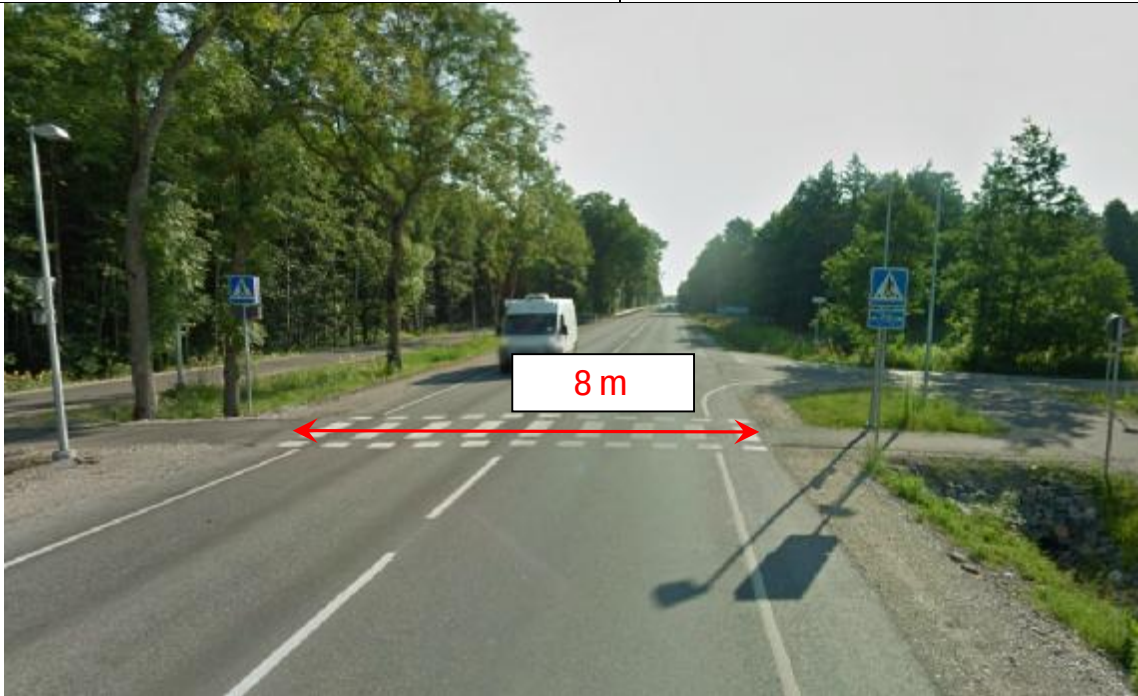
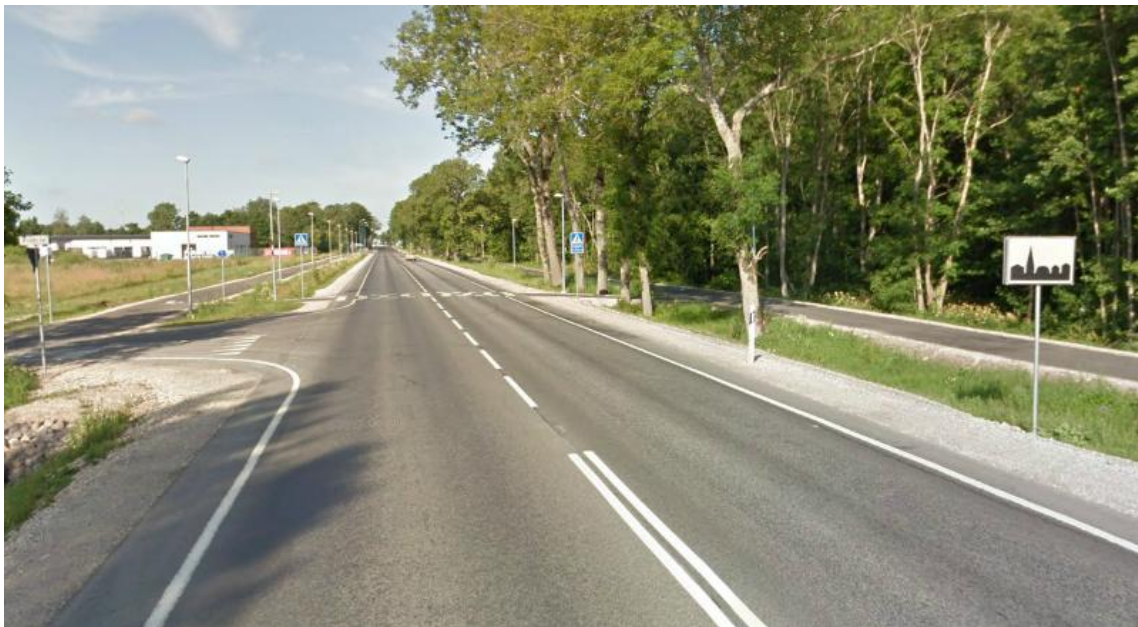
34. Lihula mnt-Posti tn-Tallinna mnt

Märkused: Kohtvalgustus on korralik. Tiheasustusale sisenemisel peab liikluskeskkonnas toimuma selgelt tajutav muudatus (nt ohutussaar tee keskel, sõidutrajektoori kallutamine vms), siin seda tehtud ei ole, jätkub pikk sirge. Puud varjavad kergliiklusteelt lähenejaid.

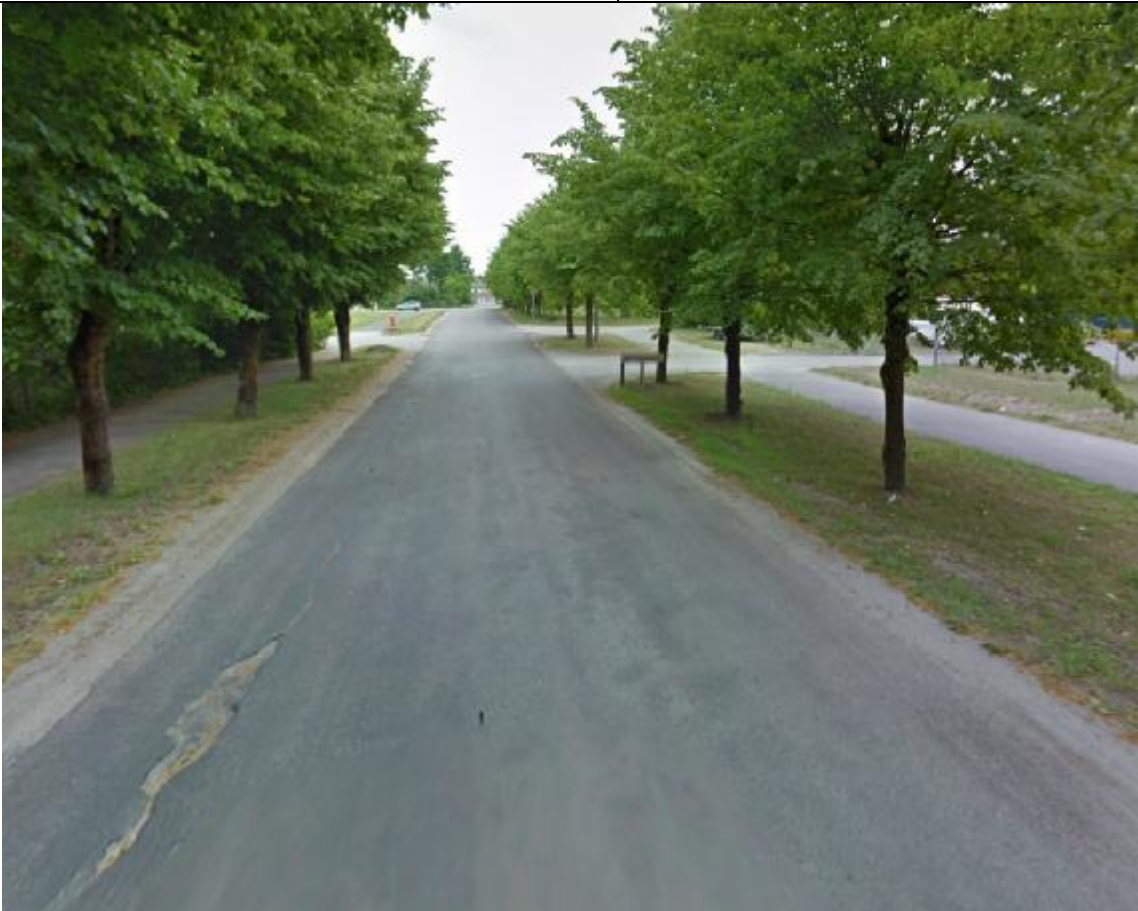
| 35. Ehitajate tee | Lähedal asuvad: Haapsalu<br>Kutsehariduskeskus |

| <p>Märkused: Puudub selleks ettenähtud teeületuskoht, kooli ees peaks see olema valgustatud.</p> | |
