# **Madalaklassiliste (kruusateede) remondi/uuendamise metoodika laiendamine kattega teedele**

**Lõpparuanne**

Tallinn 2019

Maanteeamet

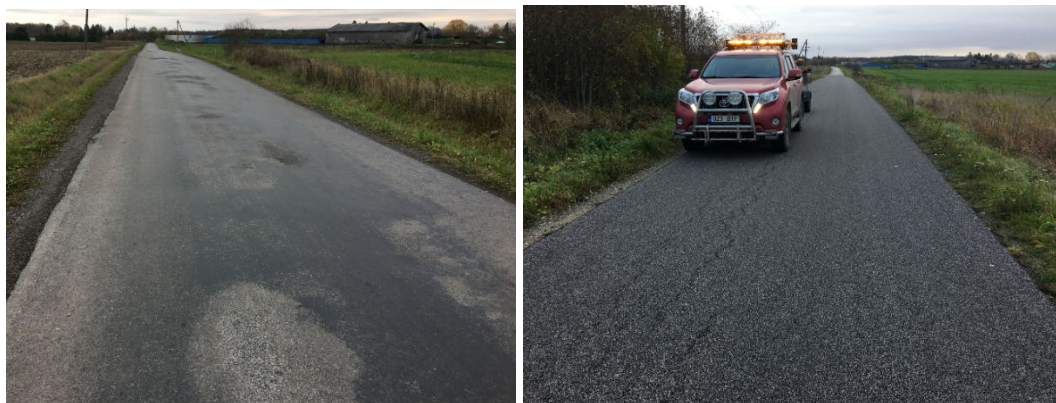
Fotod 3.6 ja 3.7. Pajupea tee külmakerkeline sektsioon. Vesiroosi teel leidus hulgaliselt võrkpragusid.

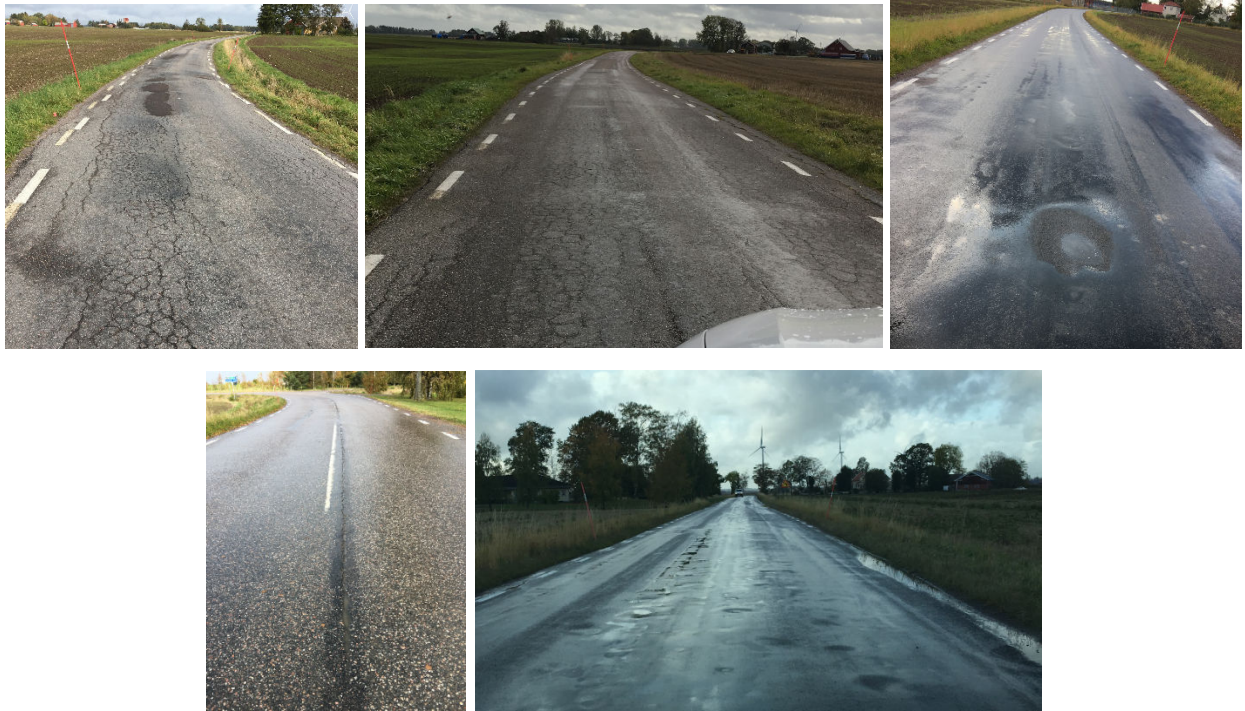
Fotod 4.13. Lõuna – Rootsi väikse liiklussagedusega teedel nähtavad probleemid.

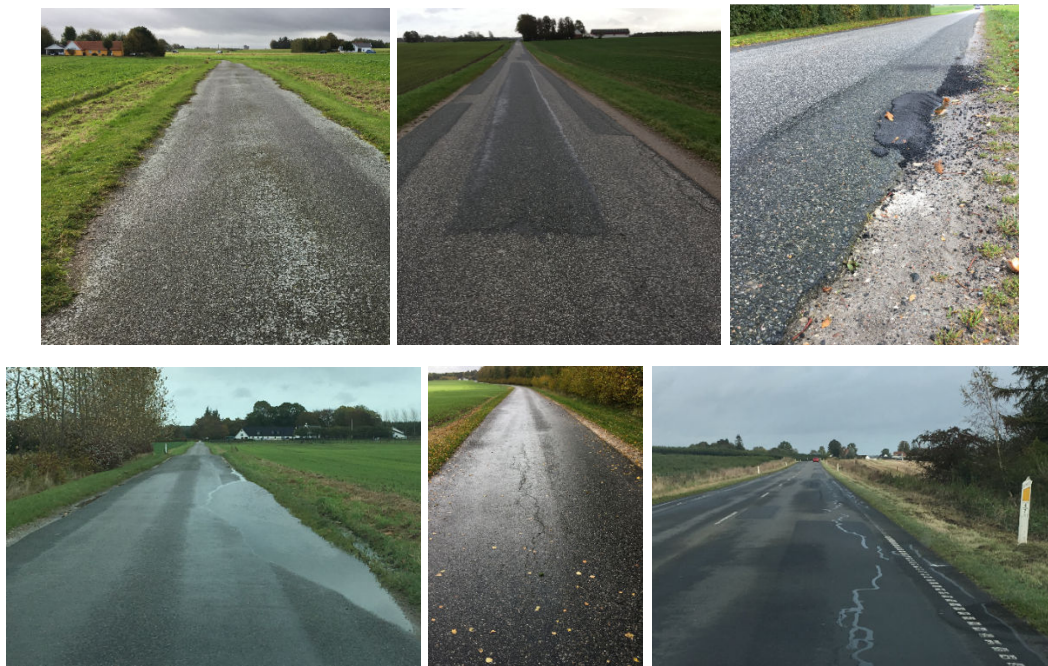
Foto 4.15. Taani vähese liiklussagedusega kattega teede seisukord.

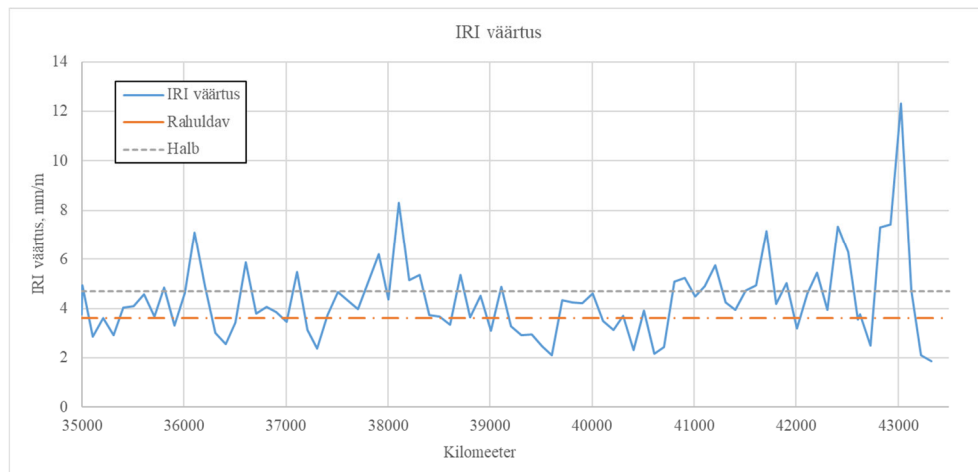
Joonisel 1.5 on näidatud tee tasasus ehk IRI väärtus, mis on suuremal osal teest kas „halb“ või „väga halb“. Tee Teeregistri kandevõime on esitatud joonisel 1.6 koos aastal 2019 kevadel saadud väärtustega.

Joonis 1.5. Olemasoleva tee IRI väärtused, mille alusel vajab teekate tasandamist.

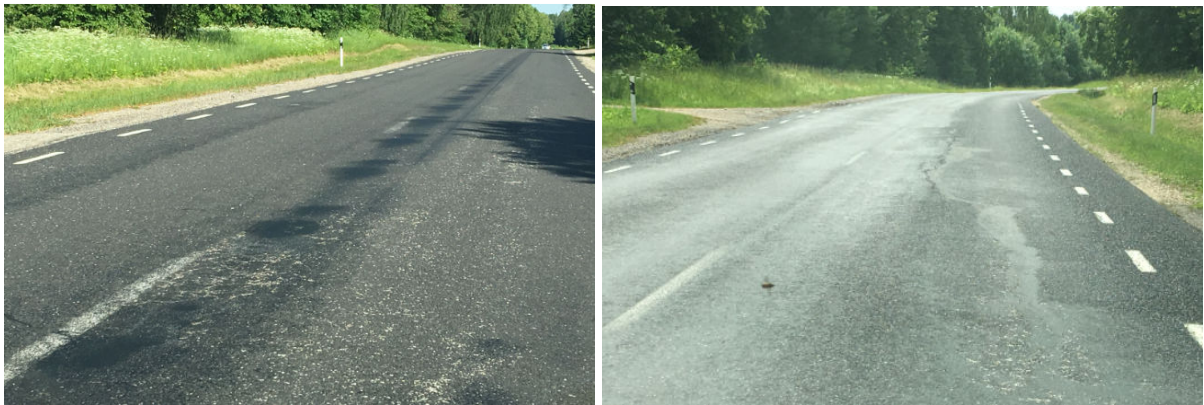
Fotod 1.1 ja 1.2. Võrkpragu tee keskel km 35.4 ja pikipragu km 35.5.

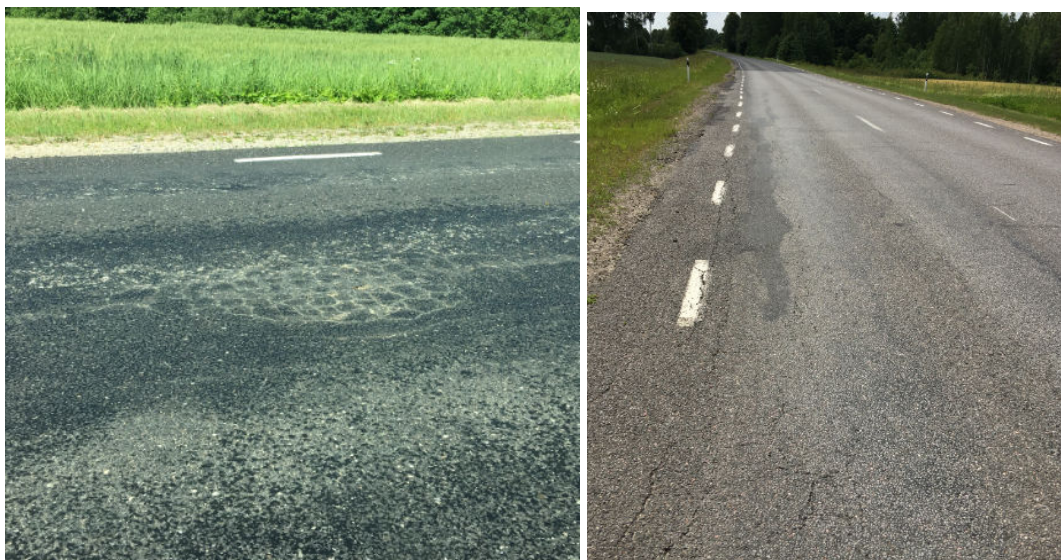
Fotod 1.3 ja 1.4. Võrkpragu km 35.8, roobas ja praod km 36.6.

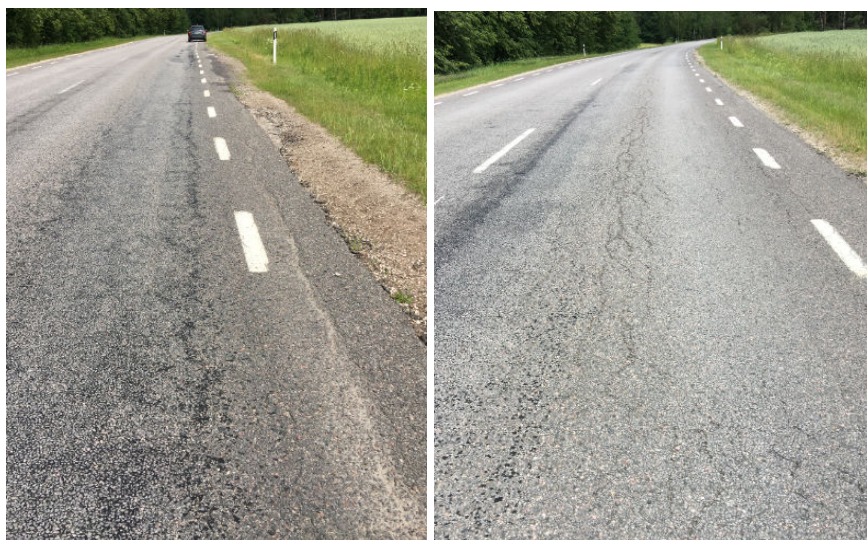
Fotod 1.5 ja 1.6. Roobas ja praod km 36.6.

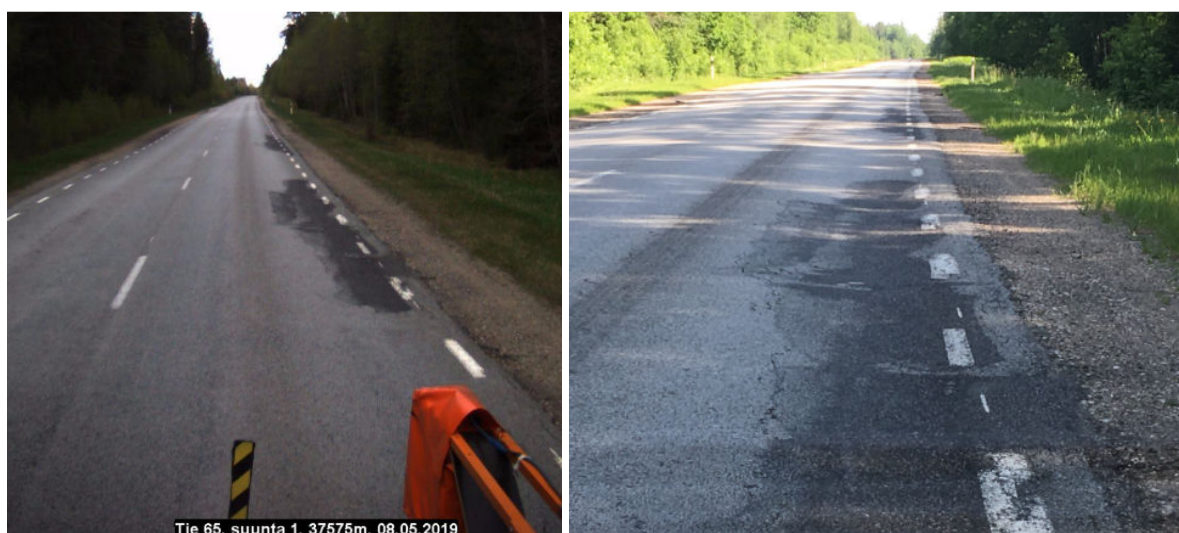
Fotod 1.7 ja 1.8. Km 37.6 pikiroobas, serva vajumine.

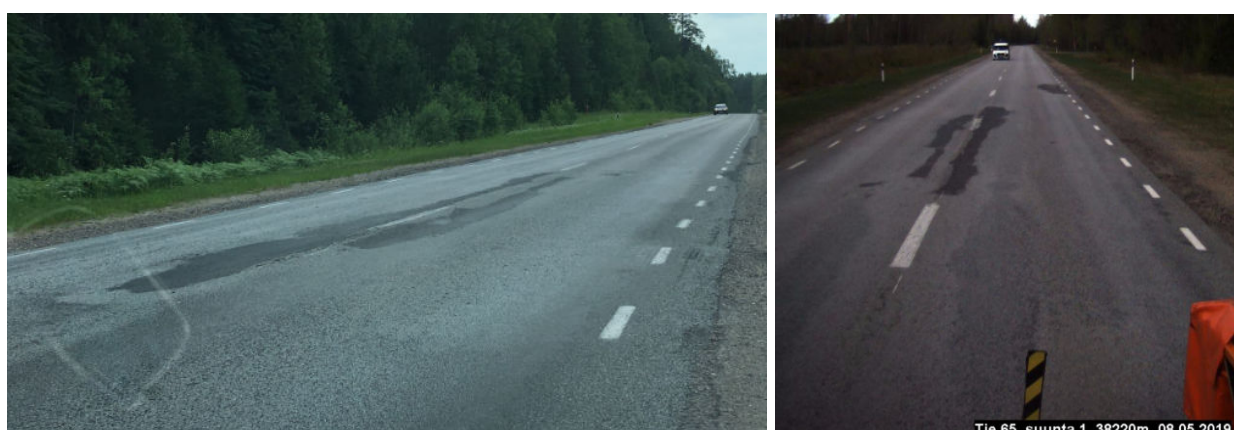
Fotod 1.9 ja 1.10. km 38.27 tee keskel olev nõrk piirkond.

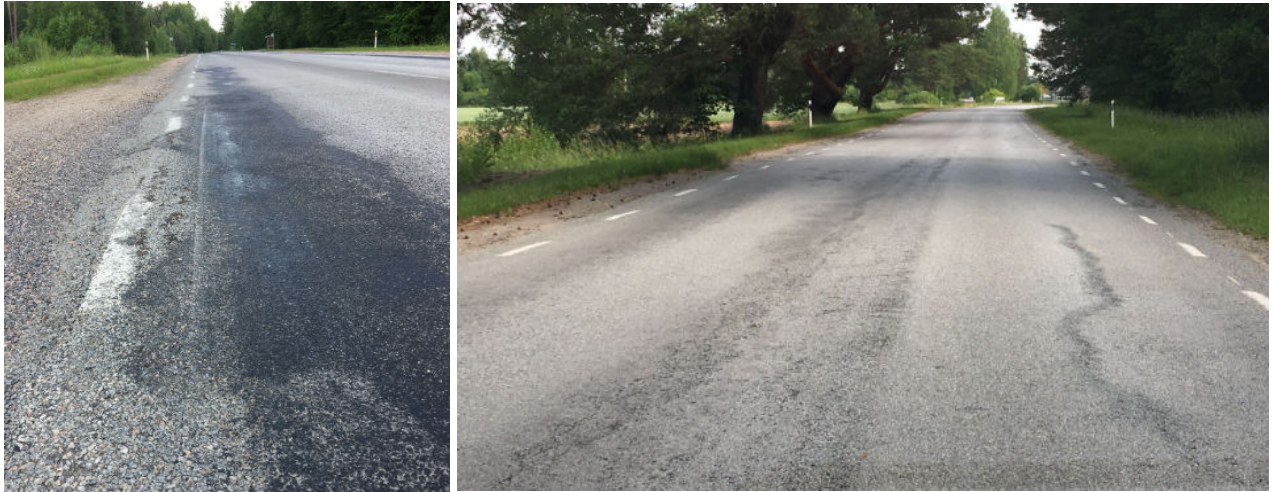
- km 41.6...41.7 – tee keskel pikipraod mõlemas sõidusuunas, foto 1.12;
- km 42.6...43 on teekattes väga palju pikipragusid (nii vajumisest kui külmakerkest tingitud), fotod 1.13 ja 1.14.

Fotod 1.11 ja 1.12. Pikiroobas km 38.4...38.5, erinevad praod km 41.6...41.7.

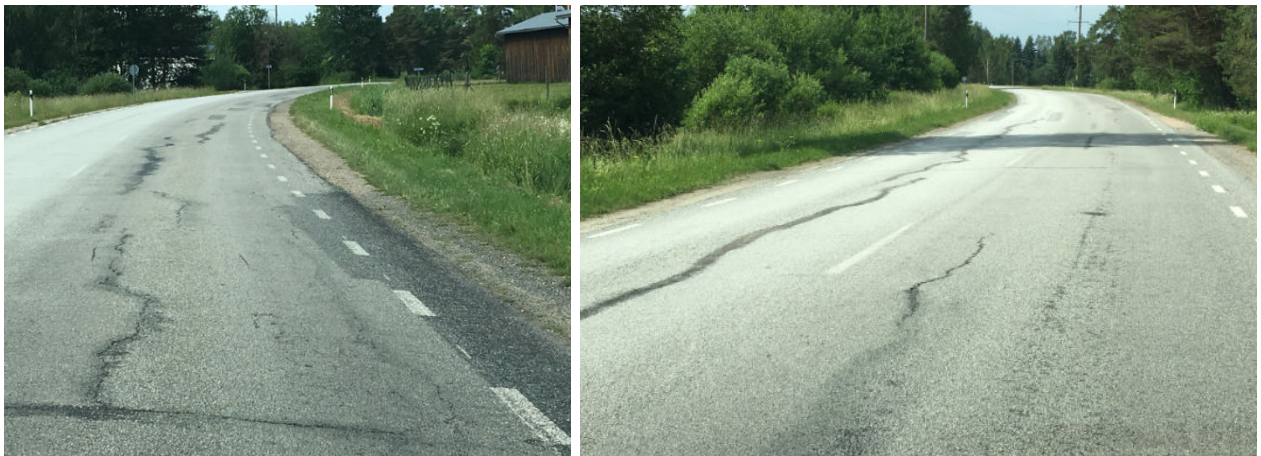
Fotod 1.13 ja 1.14. Mõningad praod vahemikust km 42.0...43.0.

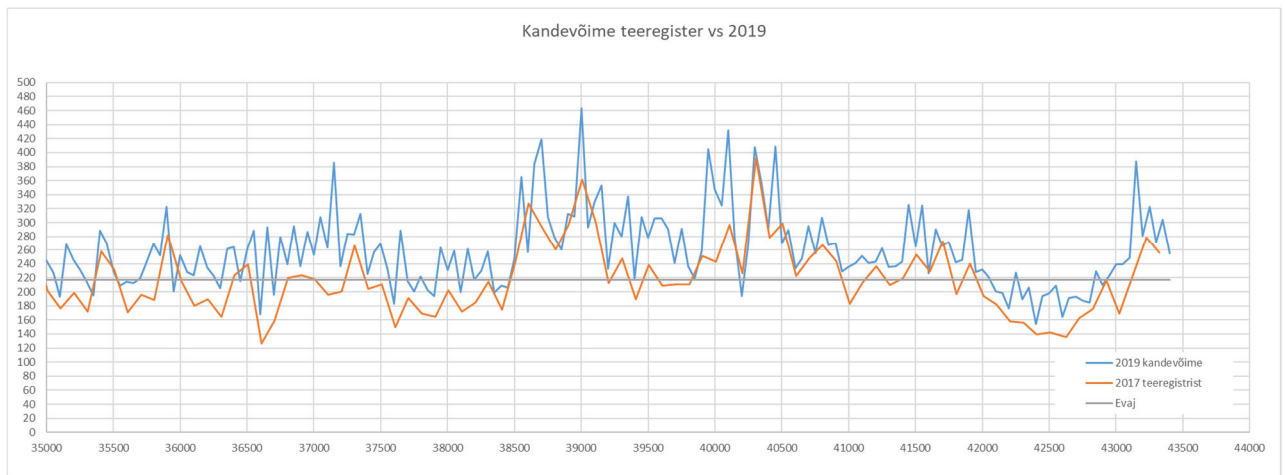
- km 35...38.5, kus kandevõime on piiripealne ja võib olenevalt pinnase niiskussisaldusest olla alla vajaliku;
- km 38.5...42.0, kus kandevõime on liikluskoormusele vastav;
- km 42.0...43.0, kus kandevõime on ebapiisav.

Joonis 1.6. Mõõdetud kandevõimed aastatel 2017 ja 2019.
