## LIFE + OSAMAT PROJEKT

### Teelõikude tehniline järelmonitooring

| Aruande kuupäev | 11. oktoober 2018 |
| Aruande nr | ERC/18/2018 |

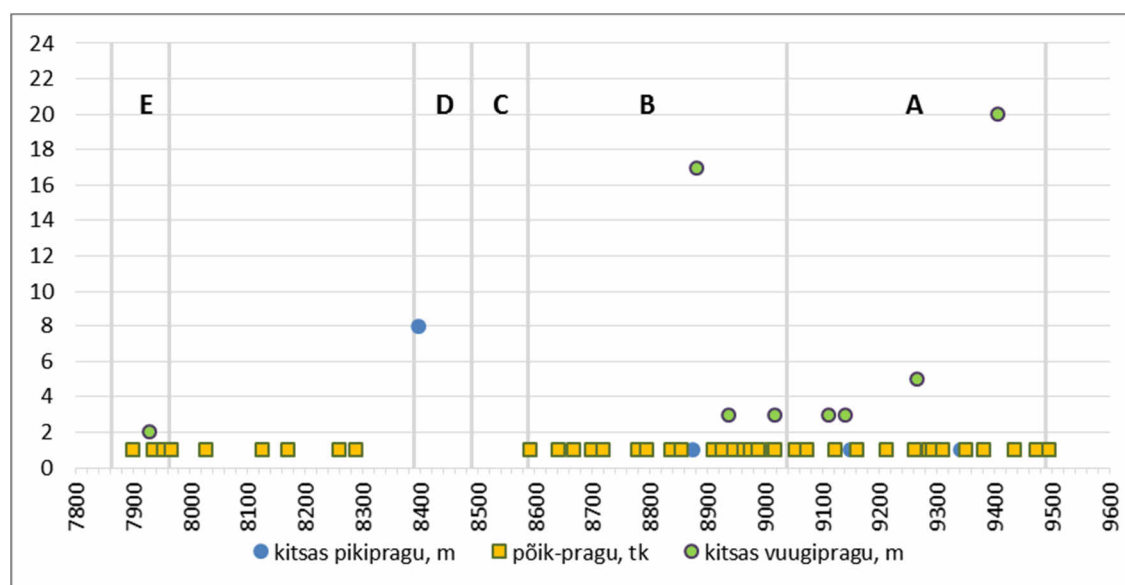
Joonis 4.1. Teekatte joondefektid (põik-, piki- ja vuugipragu) Narva-Mustajõe objektil

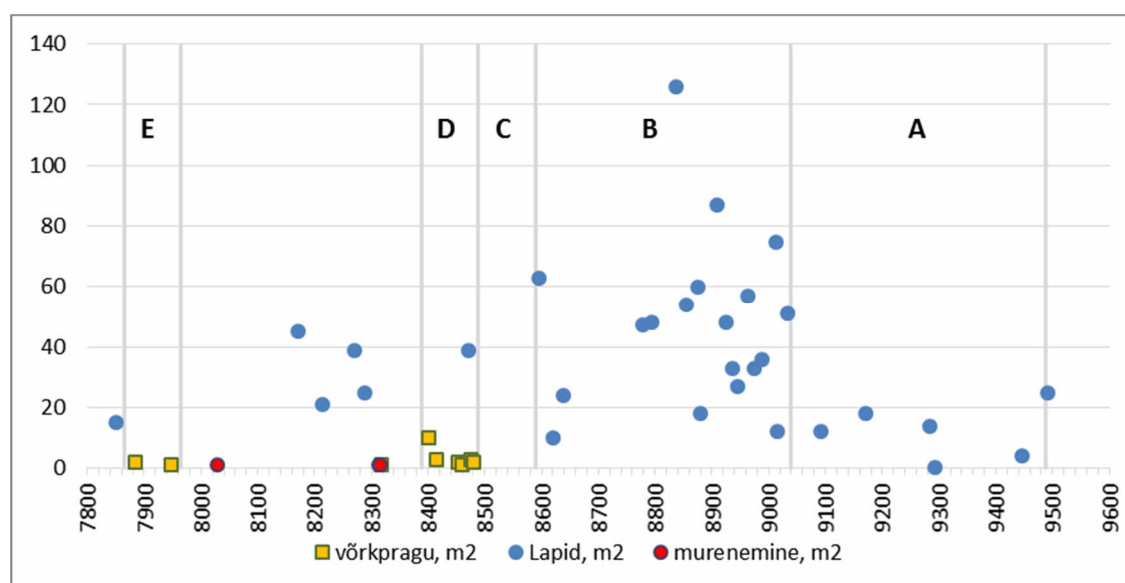
Joonis 4.2. Teekatte pindaladefektid (võrkpragu, katte paikamine ja murenemine) Narva-Mustajõe objektil

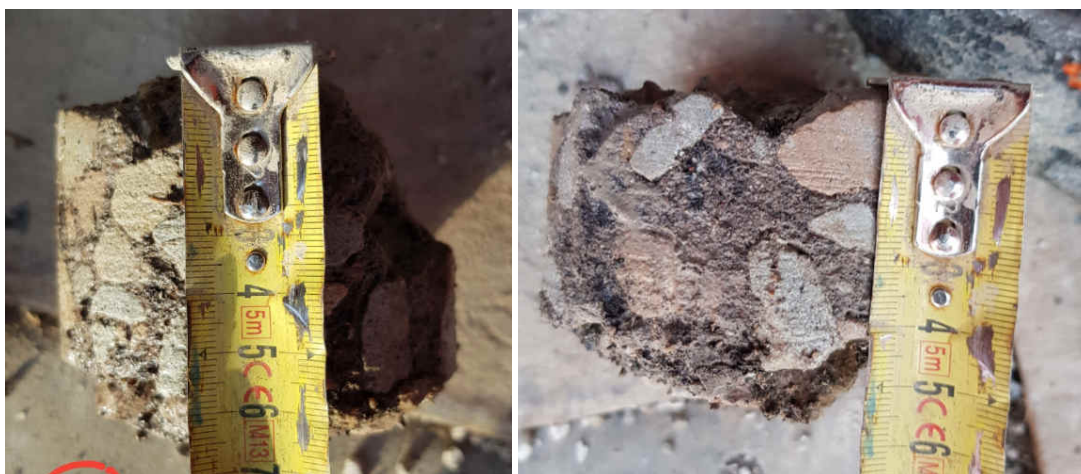
Järgneva uuringu käigus tuleks võtta siit proovikeha terastikulise koostise määramiseks. Kõikide katselõikude kandevõime tuleks mõõta kevadel, mil näeb võrdlusandmeid, kas lõik D on niiskustundlikum, kui muud lõigud.

*Foto 7.6. Suurkeha Narva-Mustajõe objekti katselõigult D*

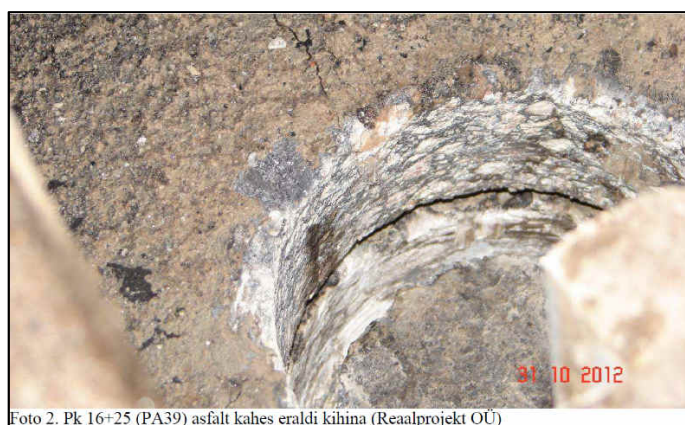
Foto 2. Pk 16+25 (PA39) asfalt kahes eraldi kihina (Reaalprojekt OÜ)

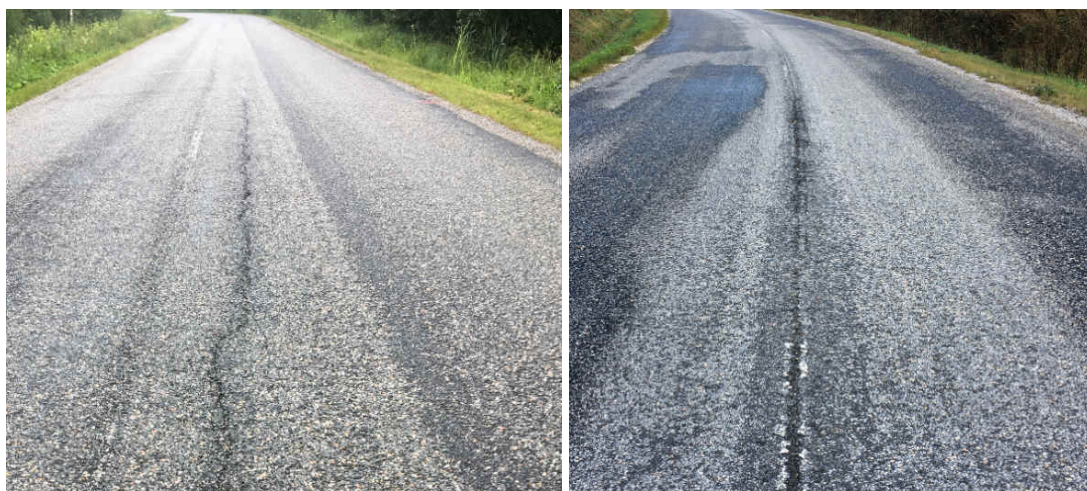
Foto 7.10. Pikipraad vastavalt lõigul 1 ja 4.

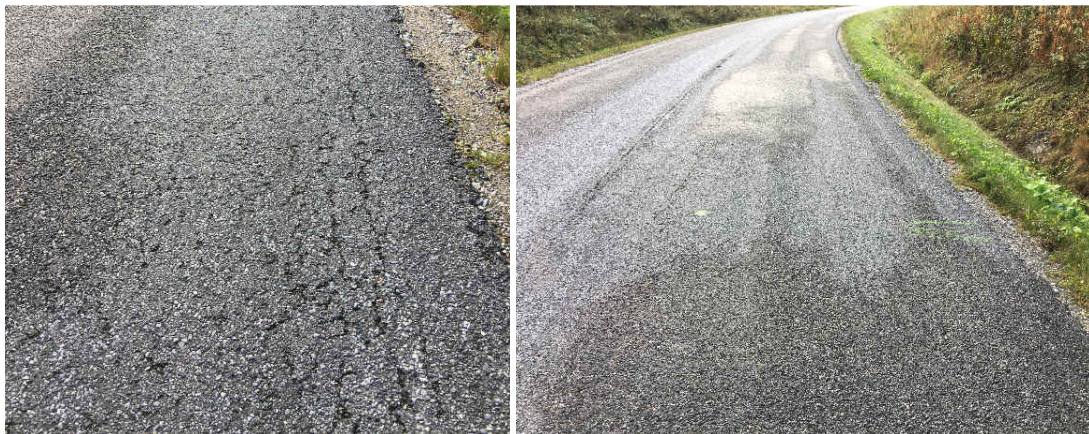
Foto 7.11. Võrkpragu lõigu 4 alguses, tee keskel on näha ka pikipragu.
