# LIFE + OSAMAT projekti lõplik tehniline järelmonitooring

**LIFE + OSAMAT PROJEKT**  
**Teelõikude tehniline**  
**järelmonitooring II**

### Teelõikude tehniline järelmonitooring II

| Aruande nr | ERC/ 21 /2020 |

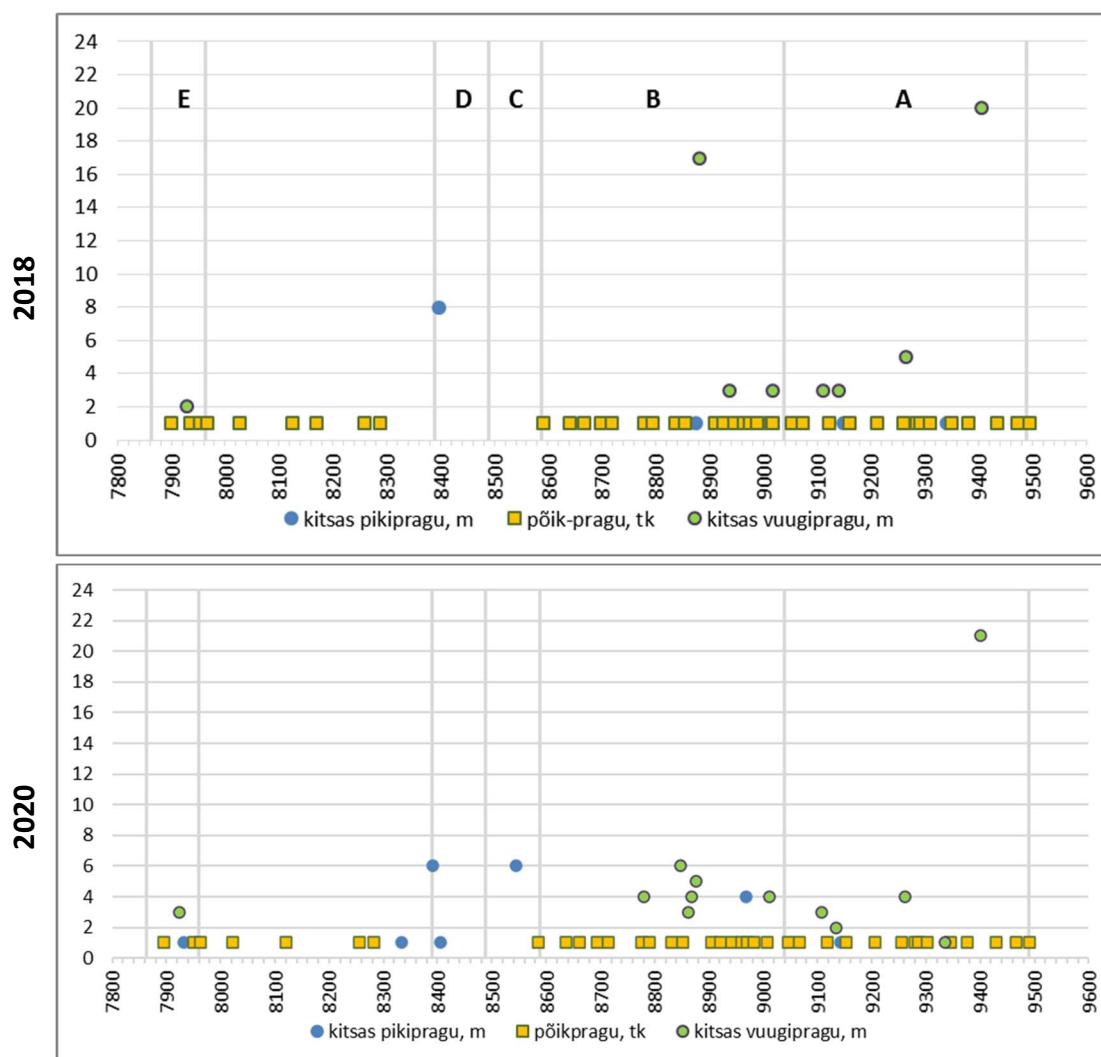
Objektil on palju katte paikamist, mida on ka lisandunud ja mida on nüüd kokku tehtud 1143 m<sup>2</sup> (2018 aastal 995 m<sup>2</sup>). Paikamine moodustab 13,6 % uuritavate teelõikude sõidutee pindalast. Selgelt kõige rohkem on katte paikamist tehtud lõigul B (891 m<sup>2</sup>), kus see moodustab ca 28% sõidutee pindalast. Teekatte paikamise põhjused ja millal need on tehtud on teadmata. Teekatte paikamist ei ole tehtud lõikudele C ja E.

Joonis 4.1. Teekatte joondefektid (põik-, piki- ja vuugipragu) Narva-Mustajõe objektil 2018 ja 2020 aastal

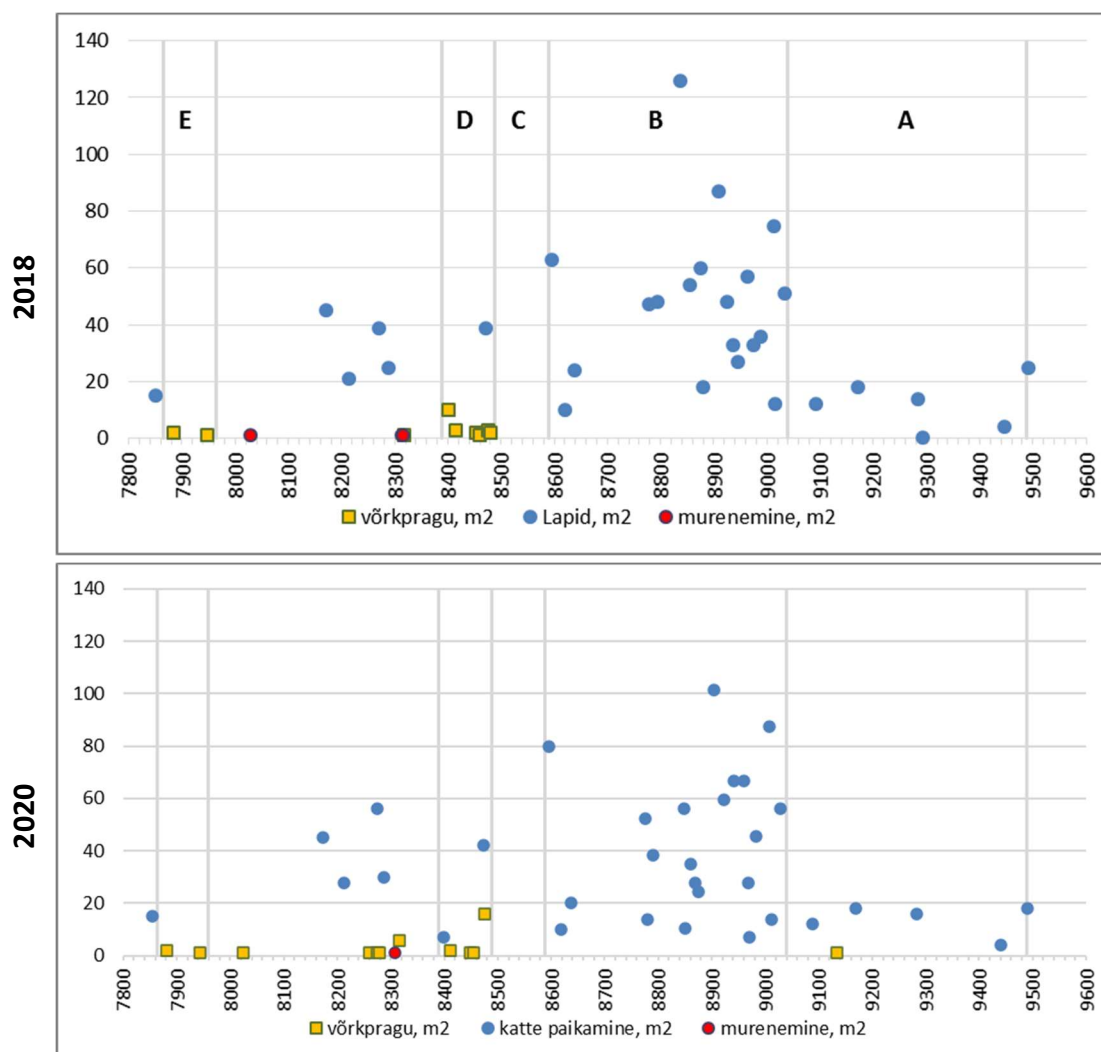
Tähelepanuväärne on see, et lõigul C ei ole endiselt praktiliselt ühtegi teekatte defekti ega katte paikamist. 2020 aasta kevadel tehtud inventeerimise käigus leiti antud lõigult ainult 6m kitsast vuugipragu. Teekonstruktsiooni tugevuse osas on see lõik kõige lähemal nõutavale tasemele – mõõdetud EMod-väärtused ei ole selgelt üle ega alla vajaliku EMod-väärtuse. Siit võib teha järelduse, et kindlasti tekitab probleeme nõrk teekonstruktsioon aga ka liiga tugev teekonstruktsioon ei ole soovitatav.

Joonis 4.2. Teekatte pindaladefektid (võrkpragu, katte paikamine ja murenemine) Narva-Mustajõe objektil 2018 ja 2020 aastal

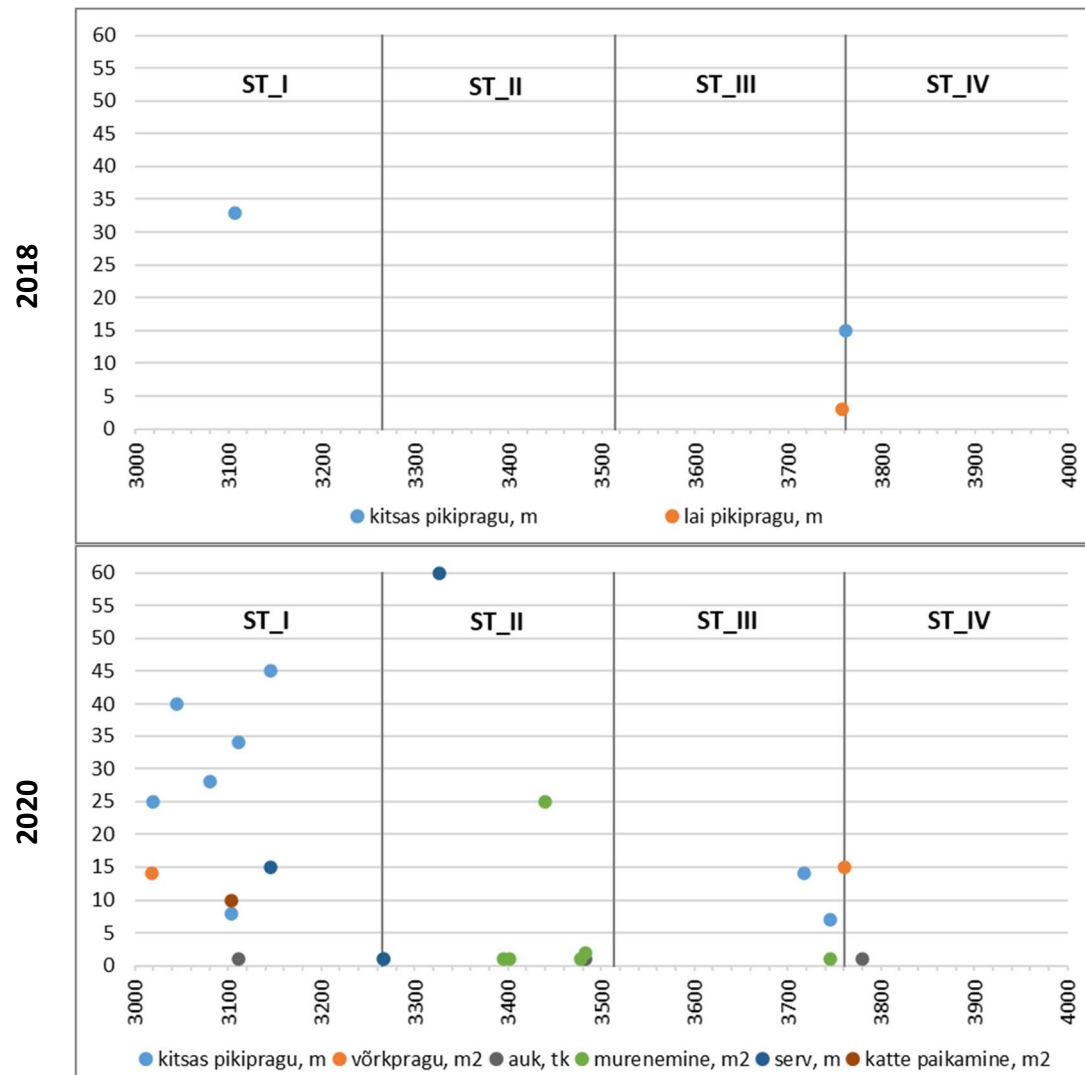
Sarnaselt 2018 aasta tulemustele on ka 2020 defektide inventeerimistulemuste osas üllatav see, et väga madala teekonstruktsiooni kandevõimega teelõigul ST\_IV on endiselt teekatte defekte üsna vähe. Teeregistri andmetel on teelõigu AKÖL 166 sõidukit/ööp, samas autorongide osakaal on koguni 14% (23 AR/ööp) ja see peaks avalduma võrkpragudena teekattes. Olemasolevate liiklusandmete ja teekatte seisukorra andmetes on ilmne vastuolu, mida peaks kindlasti kontrollima täiendava liiklusloenduse teostamisega konkreetsel uurimis lõigul.

Joonis 4.1. Teekatte defektid Simuna-Vaiatu objektil 2018 ja 2020

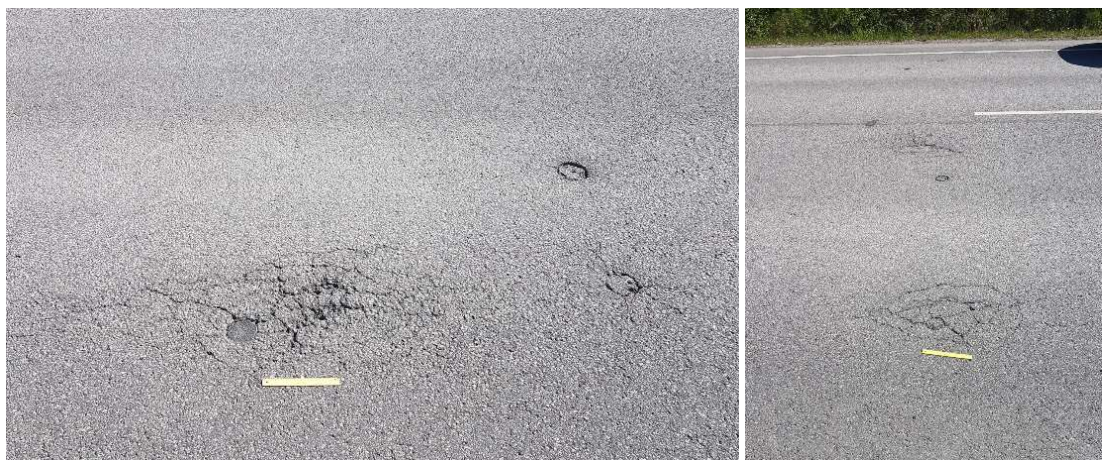
Joonis 7.1. Defektid km 14,577 (lõik E) ja km 15,044 (lõik D) viitavad sellele, et CFB tuhaga stabiliseeritud kihil on nõrk veepüsivus ja/või külmakindlus.

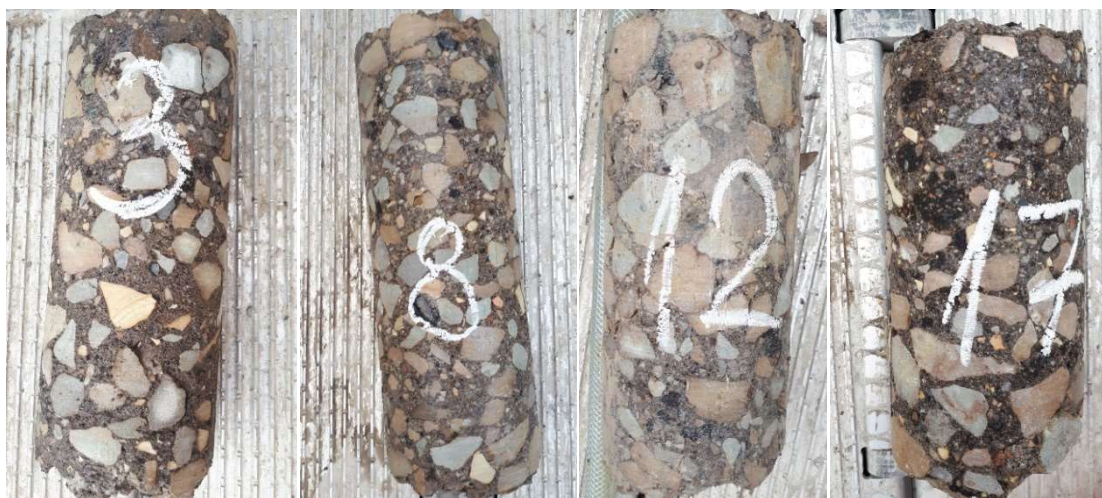
Joonis 7.2. Fotod puurkehadest nr 3 (lõik E), 8 (lõik D), 12 (lõik C) ja 17 (lõik B).

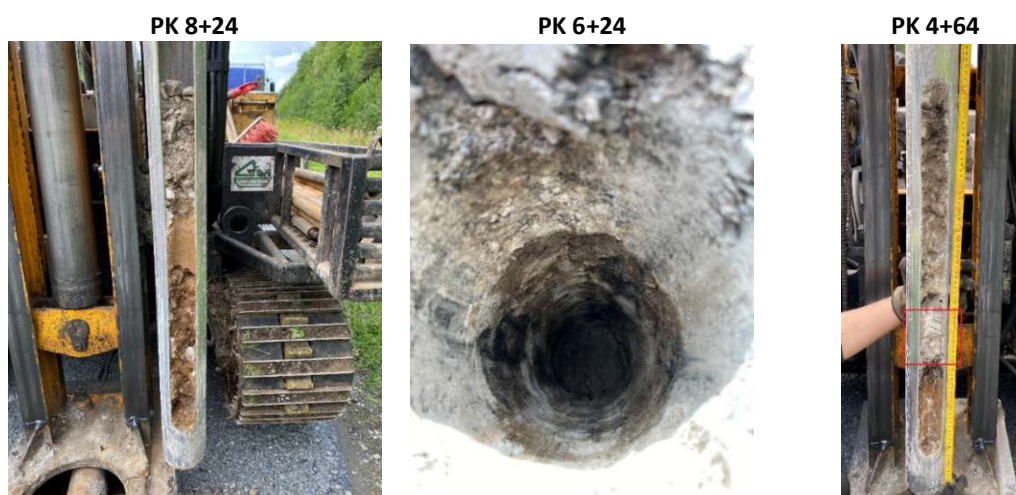
Joonis 7.6. Ristlõige PK 8+32, vana stabikiht ei ulata tänase teekatte alla täies laiuses. PK 6+24, põikpragu ulatub läbi asfaltkatte kui uue stabikihi kuni vana betoonitaolise kihini. PK 4+64 oli vana stabikiht nõrk, mida oli võimalik proovliga läbistada (märgistatud punase ristkülikuga)

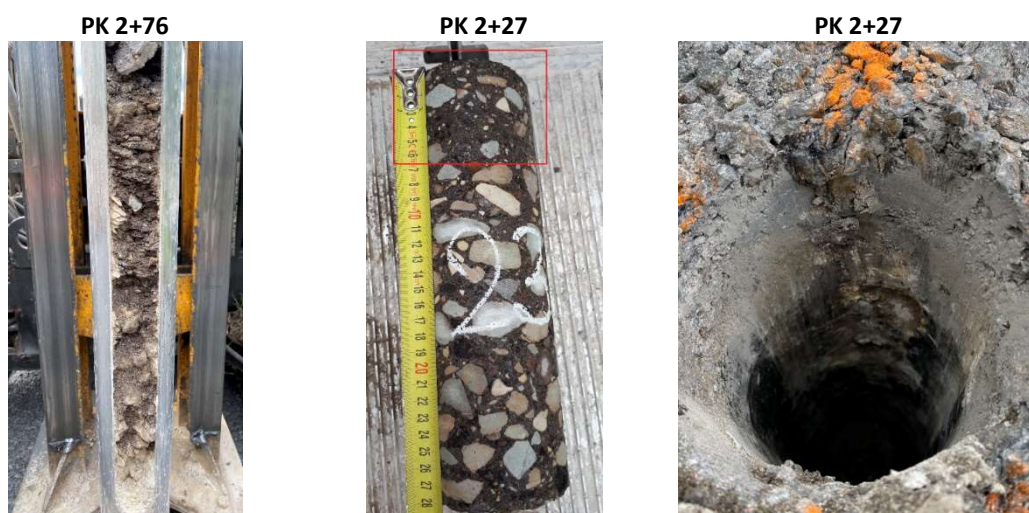
Joonis 7.7. Ristlõige PK 2+76. Uue stabikihi ülaosa oli väga tihe, millest proovliga läbimine oli raskendatud. Stabikiht justkui koosneks kahest erinevast kihist, mis tuleb esile ka mõningate puurkehade põhjal (nr 23, 20, 19, 18, 17). PK 2+27 põhjal nähtus, et põikpragu ulatus on kuni uue stabikihi tiheda osa lõpuni, kus enam edasi ei lähe.

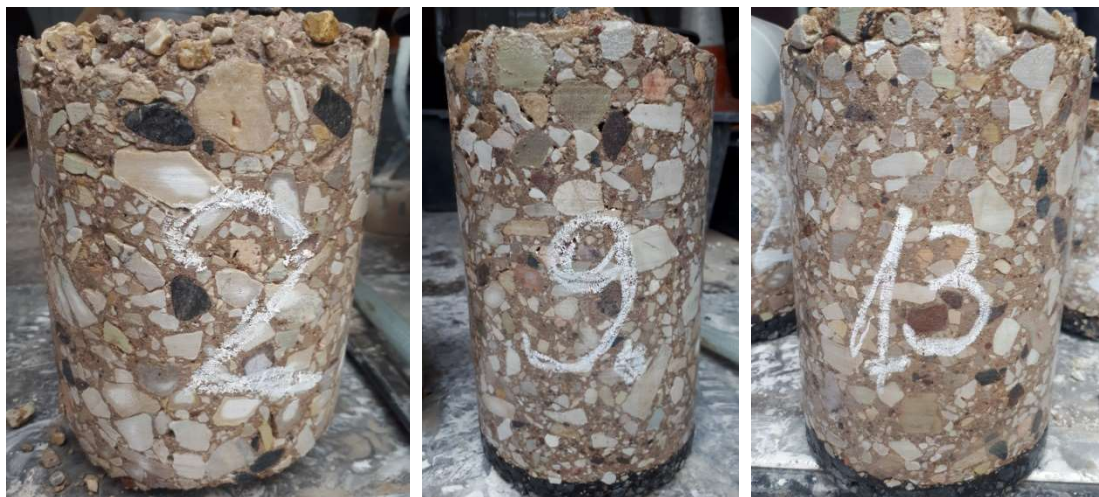
*Joonis 7.8. Fotod puurkehadest, puurkeha nr 2 on võetud mass-stabiliseerimata turbaga lõigult ja kihis on võimalik näha mikropragusid. Mass-stabiliseeritud turbaga lõikudelt võetud puurkehad on väga heas seisukorras.*

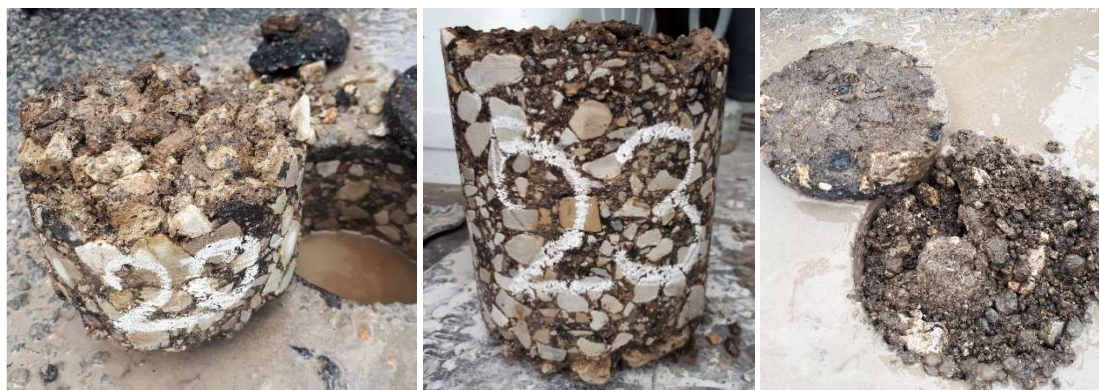
*Joonis 7.9. Puurkehad nr 20, 23 ja puurauk nr 30. Puurkehad on võrreldes tuhkstabiliseeritud kihiga selgelt nõrgemad ja halvemas seisukorras. Mass-stabiliseerimata turbaga lõigult ei olnud võimalik kätte saada ühtegi tervet puurkeha.*

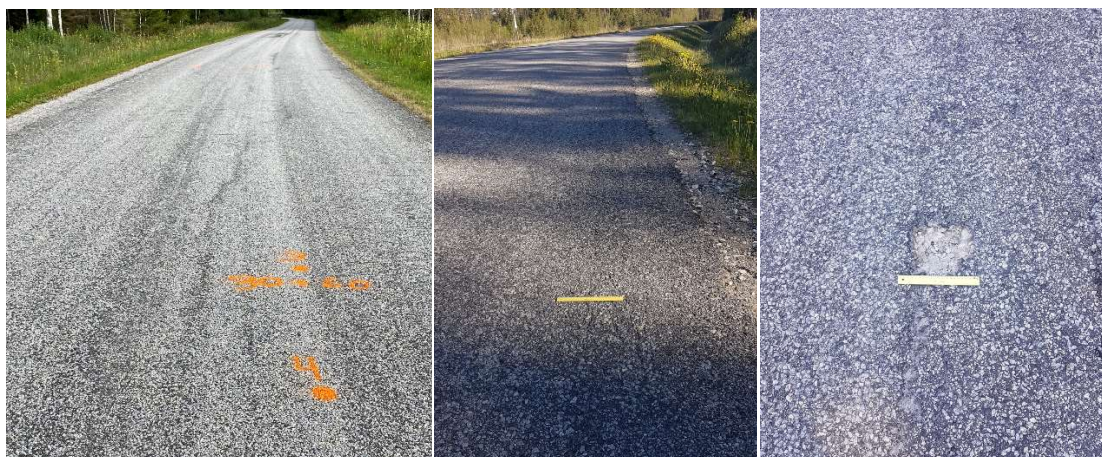
*Joonis 7.10. Mass-stabiliseerimata turbaga lõigul tõenäoliselt külmakergetest johtuv pikipragunemine; KS lõigul leiduv võrkpragunemine; CFB tuhaga lõigul pindamiskihi irdumine/lagunemine.*

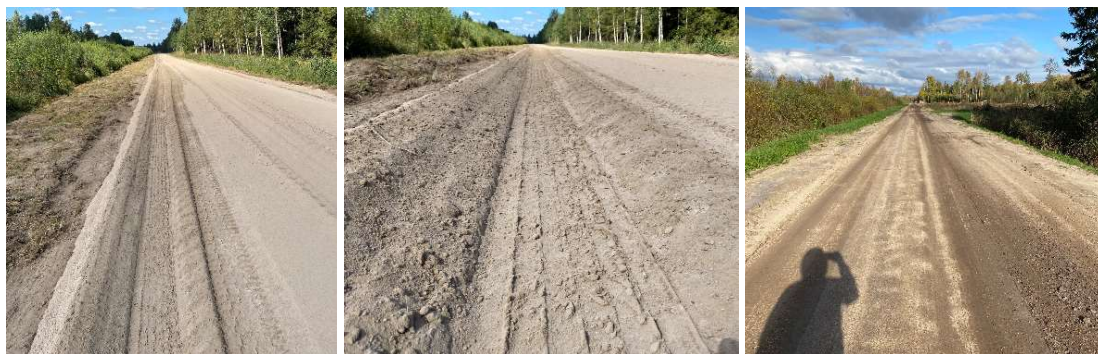
Joonis 7.14. Fotod RMK metsatee seisukorrast tuha laotamise käigus (sisse tekkisid ulatuslikud püsivad deformatsioonid) ning peale metsamaterjali väljavedu (liivased sektsioonid toimisid hästi, metsakõduga piirkonnad lagunesid).
