# **INSENERIBÜROO STRATUM**

## **Pärnu reguleerimata ülekäiguradade liiklusohutuse audit**

**Pärnu reguleerimata ülekäiguradade  
liiklusohutuse audit**

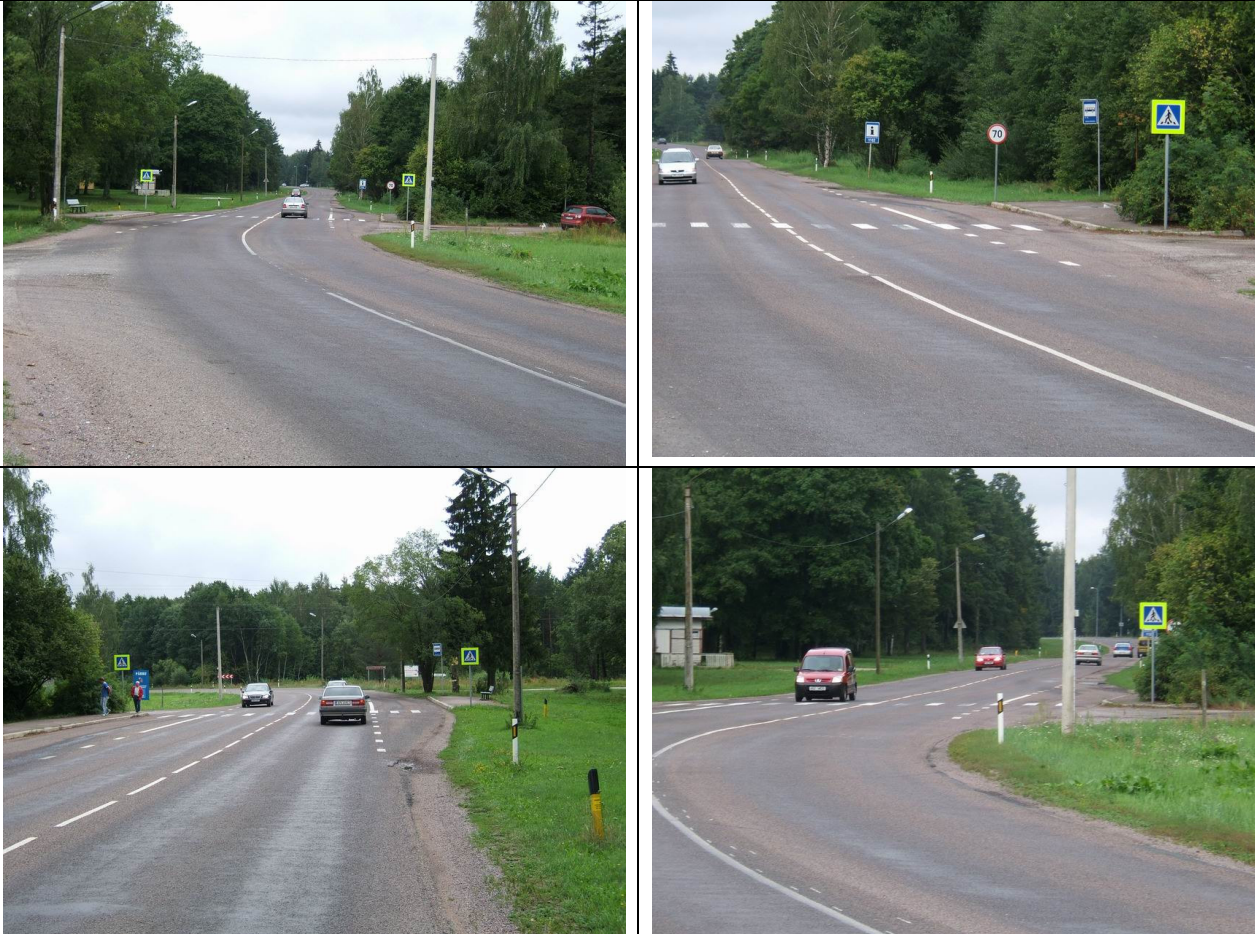
| Peamised probleemid: | <ol style="list-style-type: none"> <li>1. Ülekäigurada paikneb linna siseseal liklussuunal suhteliselt järsu kurvi lõpus, ristmiku piirkonnas.</li> <li>2. Vahetult ülekäiguraja järel paikneb kiiruspiirang 70 km/h, mis toob kaasa ka suurema sõidukiiruse ülekäigurajal.</li> <li>3. Ülekäigurada on joonitud nii, et see ületab lisaks kahele sõidurajale ka kahte bussitasku- kogu ülekäiguraja laius on 11 meetrit.</li> <li>4. Olukorda komplitseerib hooldekodu lähedus- on tõenäoline vaegliiklejate teel viibimine.</li> <li>5. Liiklusmärgid on paigutatud sõidutee servast suhteliselt kaugele, kuigi varustatud helkur-taustkilpidega.</li> <li>6. Jalakäijate liikumine bussipeatusse on linna siseneva suuna paremal küljel lahendamata, see toimub sõiduteel, kus ka peatusse liikumisel on nähtavus piiratud.</li> </ol> | | |

| Ettepanekud: | <ol style="list-style-type: none"> <li>1. Rajada tee keskele ohutussaar</li> <li>2. Kitsendada sõidurajad ja bussitasku</li> <li>3. Rajada puuduv kõnnitee</li> <li>4. Kaaluda kohtvalgustuse rajamist</li> <li>5. Teisaldada 70 km/h kiiruspiirangu liiklusmärk ülekäigukohast kaugemale</li> </ol> | | |

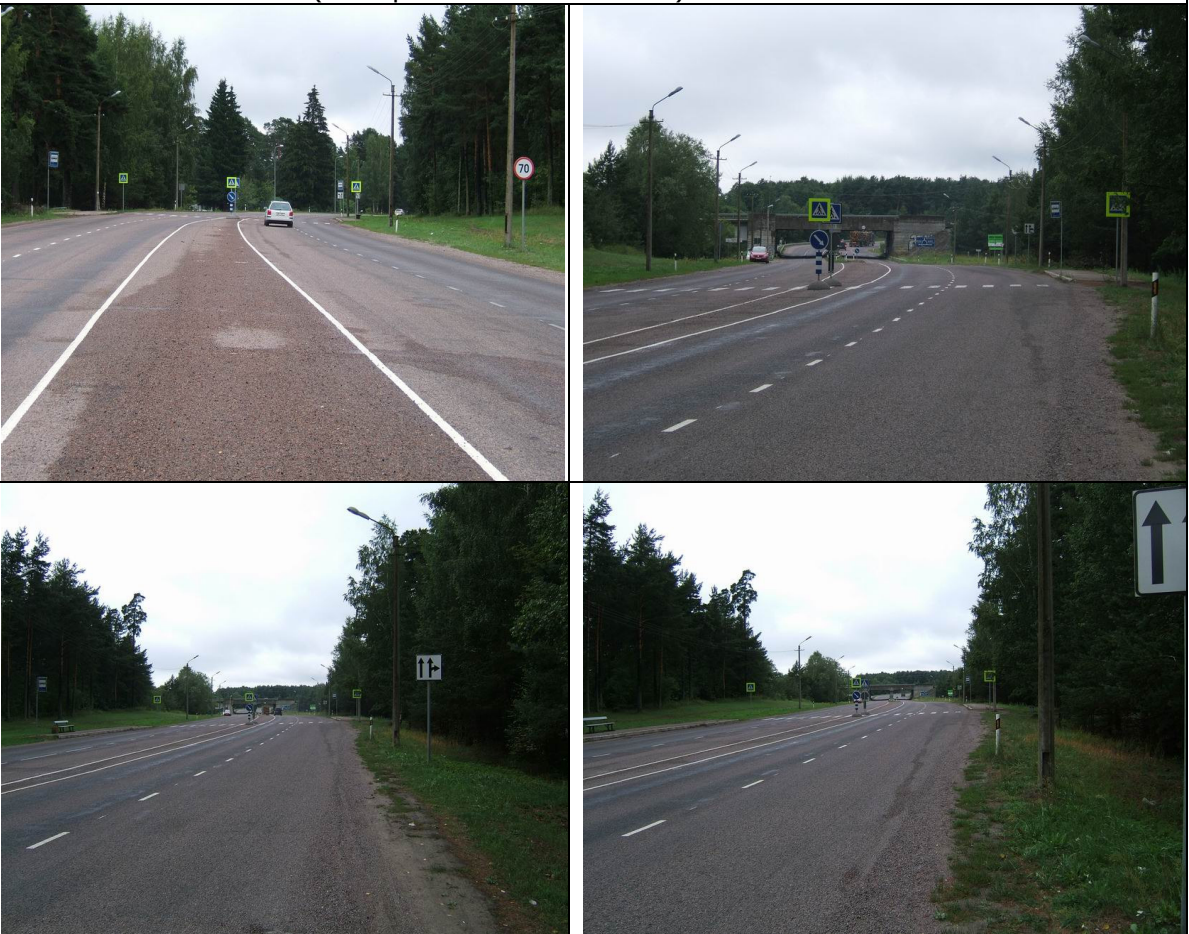
| Peamised probleemid : | <ol style="list-style-type: none"> <li>1. Ülekäigurada paikneb 2+2 rajalisel teel, lisaks bussitaskud. Ülekäiguraja laiused on suured 8,1 m (+ 2,1m eraldusriba) + 8,1 m.</li> <li>2. Ülekäiguraja tsoonis paikneb ka bussipeatus.</li> <li>3. Vahetult enne ülekäigurada, linnast väljuval suunal on tõstetud piirkiirus 70 km/h, linna suunal paikneb piirkiirust alandav liiklusmärk 50 km/h peale ülekäigurada!</li> <li>4. Tee keskele on rajatud ohutussaar, kuid ilma äärekivita.</li> <li>5. Bussitasku ei ole rajatud äärekiviga, puuduvad sinna viivad kõnniteed.</li> </ol> | | |

| Ettepanekud: | <ol style="list-style-type: none"> <li>1. Kehtestada ülekäiguraja tsoonis piirkiirus 50 km/h. 70 km/h kõrgendatud piirkiiruse ala võib alustada ülekäiguraja kohast mitte lähemal kui 100 m, peale ristmikku.</li> <li>2. Rajada sõidutee keskele äärekiviga eraldatav ohutussaar.</li> <li>3. Kitsendada sõidurajad</li> <li>4. Rajada kõnniteed ja bussipeatuse ootekoha teekate.</li> <li>5. Soovitavalt kasutada ülekäiguraja kohtvalgustust.</li> </ol> | | |

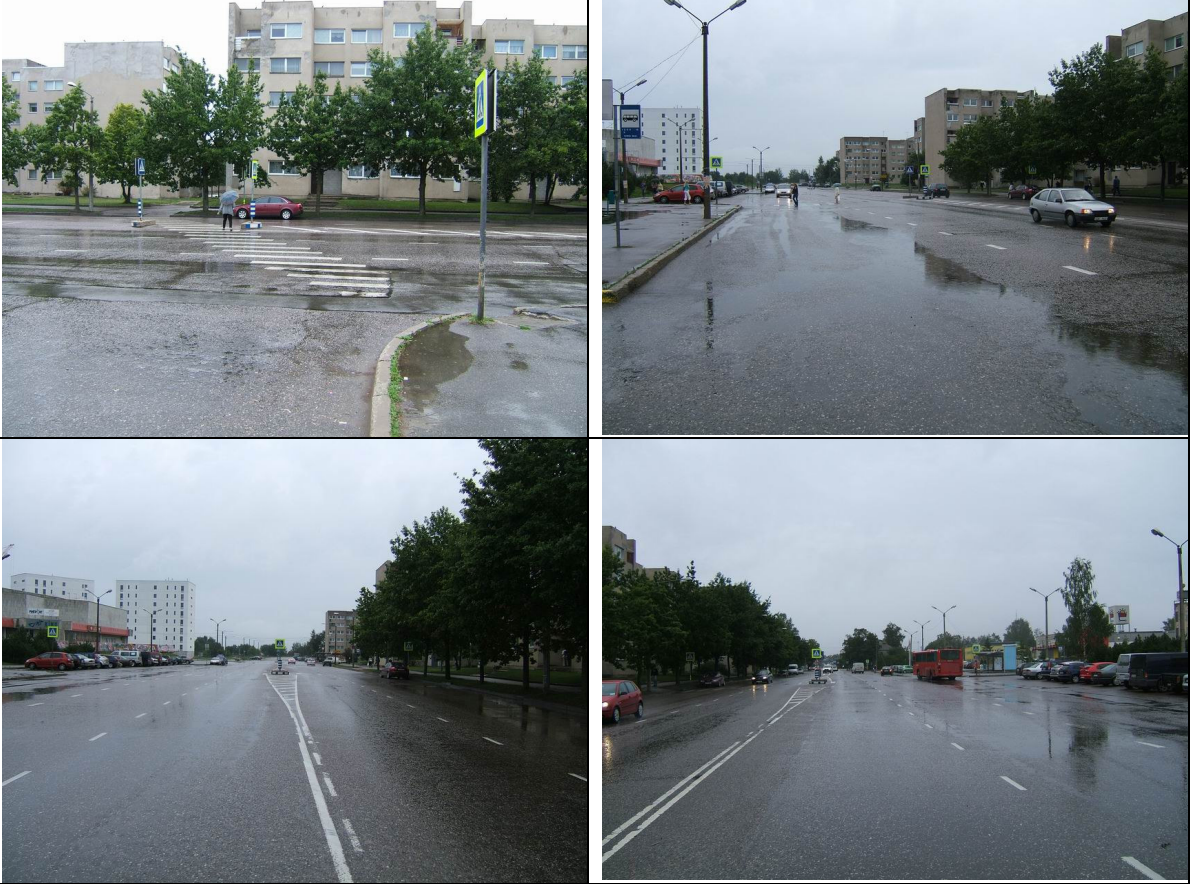
| Peamised probleemid: | <ol style="list-style-type: none"> <li>1. Ülekäigurada on rajatud diagonaalis sõiduteega ja on ülimalt pikk: 11,2 m + 2,8 m eraldusriba + 16,9 m (koos parkimisala ja bussipeatusega). Väga laiad sõidurajad.</li> <li>2. Tee keskele on küll rajatud eraldusriba, kuid puuduvad äärekiviga ohutussaared.</li> <li>3. Ülekäigurada suundub bussipeatusse ja parkimisalasse (taksod + parkivad sõidukid), mis on põhiliiklussuunast eraldamata.</li> </ol> | | |

| Ettepanekud: | <ol style="list-style-type: none"> <li>1. Muuta ülekäiguraja asukohta ja kujundada see risti sõiduteega (alates sõidutee kaubanduskeskuse poolsest servast)</li> <li>2. Rajada sõidutee keskele äärekiviga ohutussaared</li> <li>3. Eraldada bussipeatus ja parkimisala sõiduteest eraldussaarega</li> <li>4. Rajada sõidutee serva kõnnitee-poolsesse külge sõiduraja kitsendid</li> <li>5. Kitsendada sõiduradade laiust</li> <li>6. Rajada ülekäiguraja kohtvalgustus</li> </ol> | | |

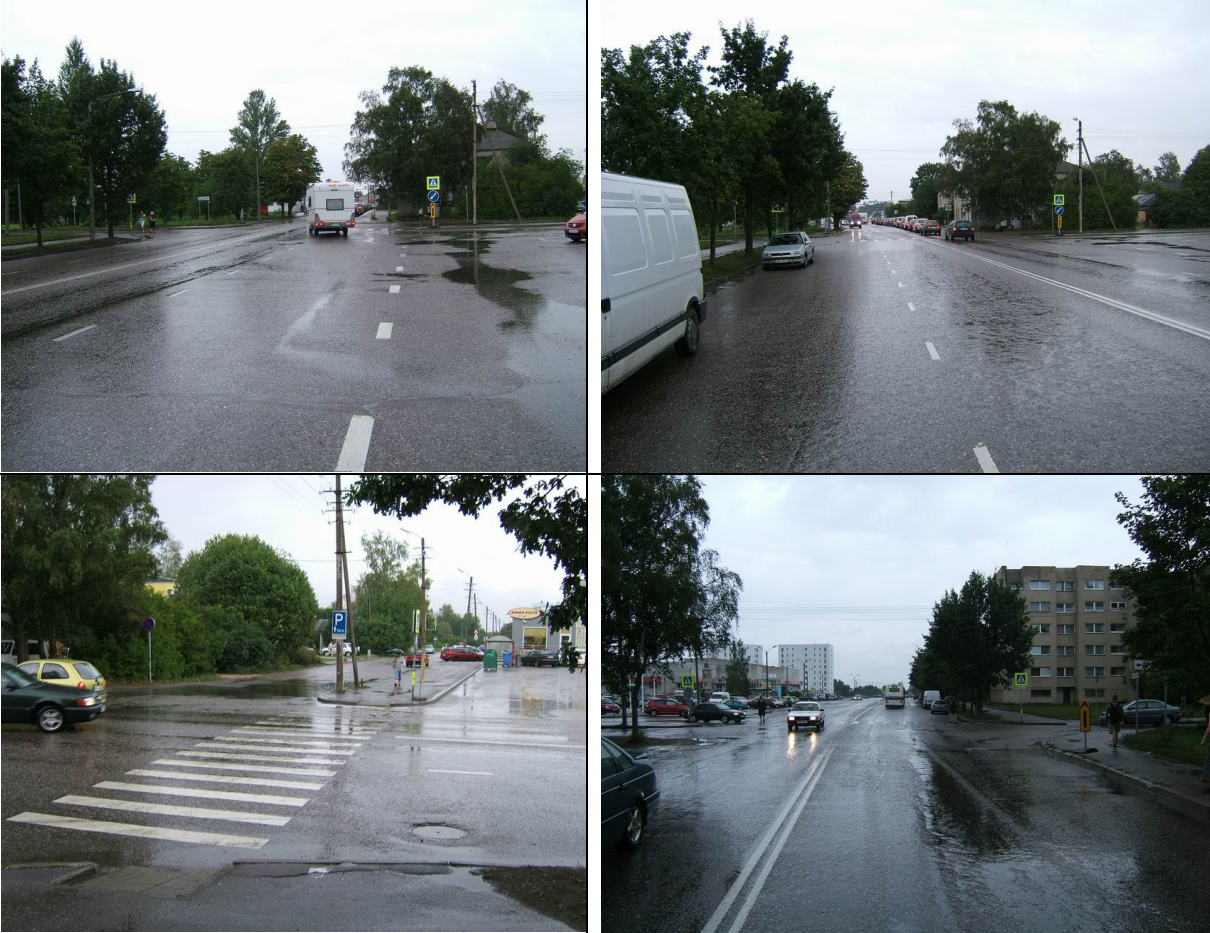
| Nr. | <b>4</b> | |

| Peamised probleemid: | 1. Suhteliselt laia sõiduteed ületav ülekäigurada (laius 9,4 m + 4,0 m +5,1 m)<br>2. Liikluskorraldust muudab segasemaks ka parkimiskorraldus ja siss-väljasõit Metsa tänavale. | |

| Ettepanekud: | 1. Rajada sõidutee keskele äärekiviga eraldussaar<br>2. Kasutada ülekäiguraja kohtvalgustust<br>3. Eraldada parkimisala sõiduteest äärekiviga koondades kogu parkimise sõidutee servast ühte parkimisalasse. | |

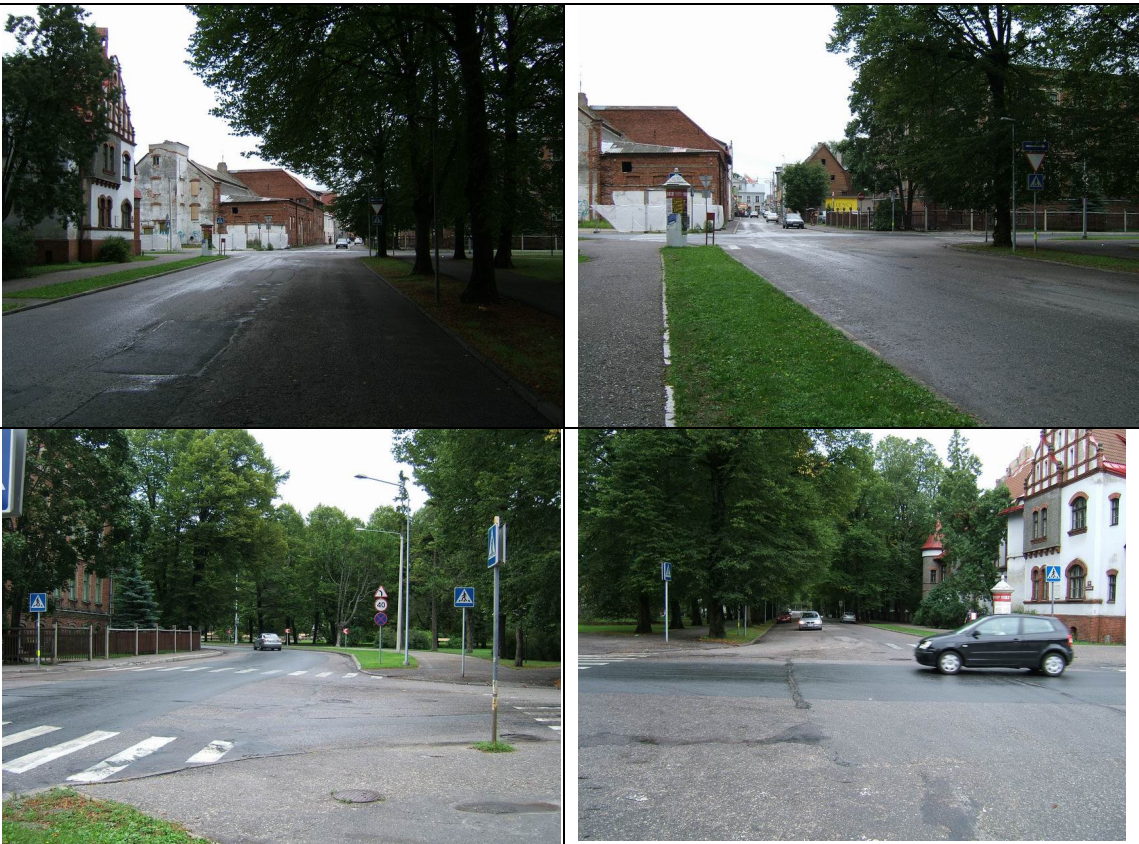
| Peamised probleemid: | <ol style="list-style-type: none"> <li>1. Suhteliselt suurte mõõtmetega, kuid tagasihoidliku liiklusega ristmik. Ülekäiguradade pikkused 10,2 m (Pühavaimu t.), 9,3 m ja 11,4 m (Lõuna t.)</li> <li>2. Reaalselt ei kasutata kogu tänavapinda liikluseks, vaid suures osas parkimiseks.</li> <li>3. Ülekäigurada paikneb vahetult kooli juures. Oht lastele!</li> <li>4. Kiiruspiirang paikneb ülekäiguraja taga, mitte ees.</li> </ol> | |

| Ettepanekud: | <ol style="list-style-type: none"> <li>1. Kitsendada kogu ristmiku sõidukiliikluseks kasutatavat pinda, ülekäiguradade kohas niinimetatud „keeltega“, mille taga säilitatakse parkimisvõimalused.</li> <li>2. Rajada perspektiivis nn tõstetud ülekäigurajad.</li> <li>3. Rajada ülekäiguraja kohtvalgustus.</li> </ol> | |

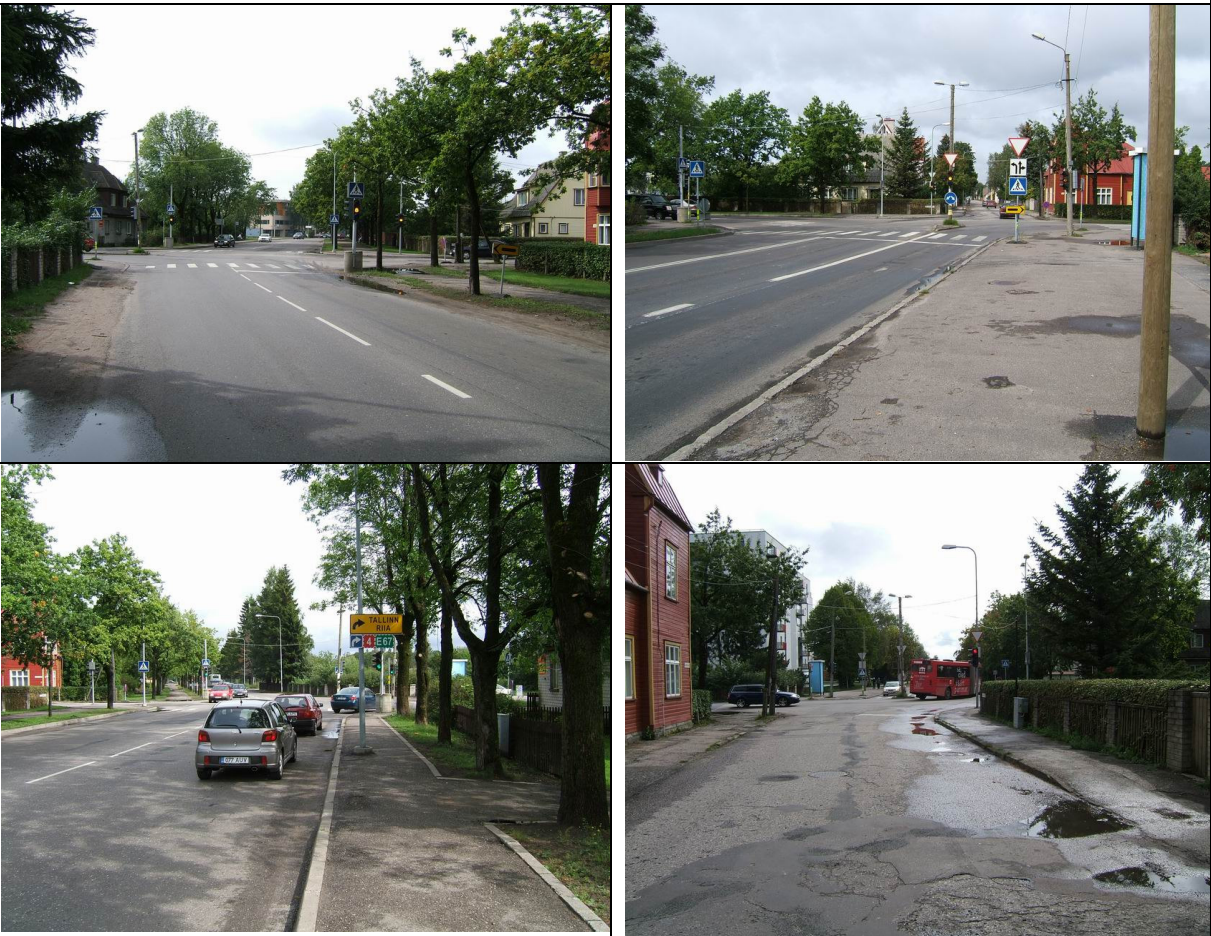
| Peamised probleemid : | <ol style="list-style-type: none"> <li>1. Ülevaatusel hetkel oli ristmikul kasutusel ajutine liiklusskeem- ajutine foorilahendus.</li> <li>2. Jalakäiguliiklus eraldi reguleerimata (puuduvad jalakäijafoorid)</li> <li>3. Liikluskoormused ilmselt ebatavalised, seoses Riia t sulgemisega</li> </ol> | | |

| Ettepanekud: | <ol style="list-style-type: none"> <li>1. Rekonstrueerida kogu ristmik, kasutades reguleeritud foorjuhitavat lahendust!</li> <li>2. Koostada rekonstrueerimisprojekt, mis järgiks kõiki normatiivdokumente</li> </ol> | | |

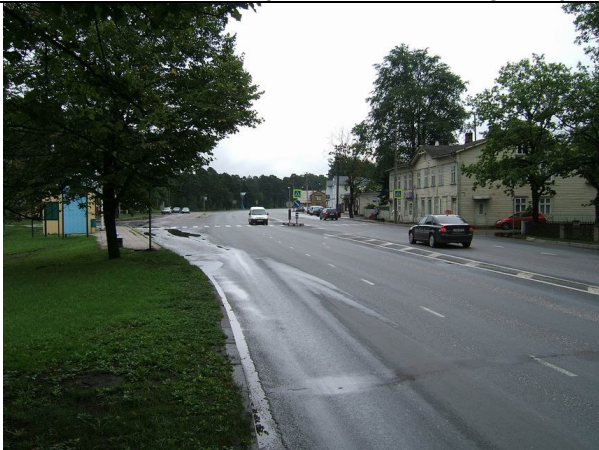
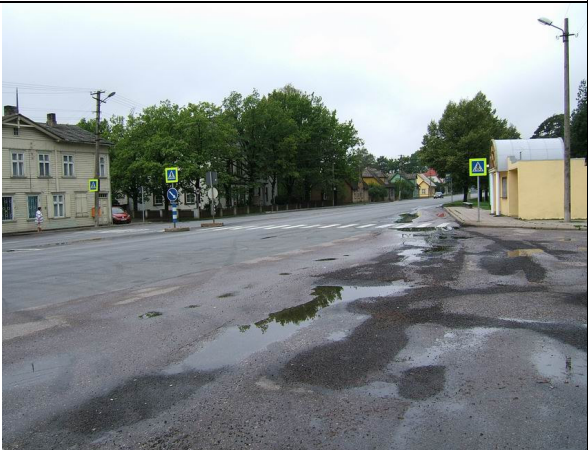
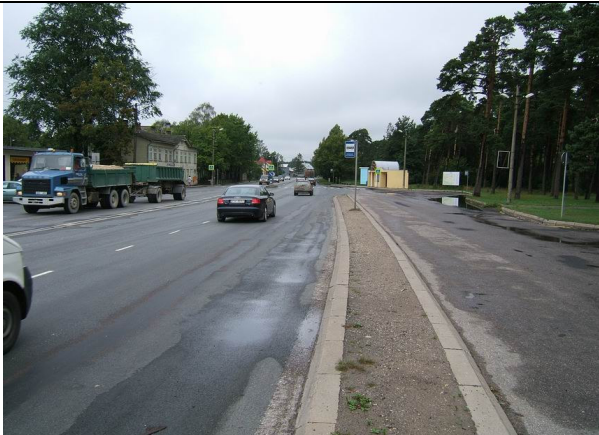
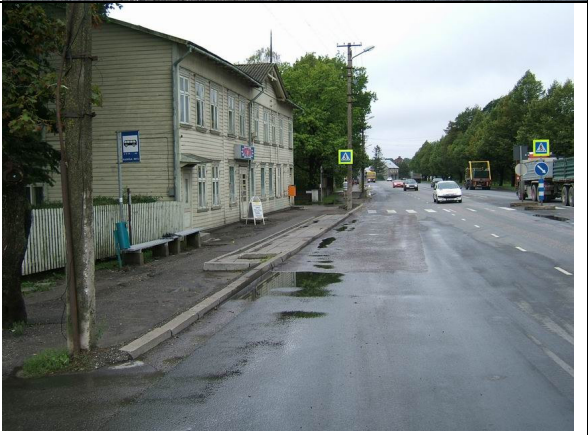
| Peamised probleemid: | <ol style="list-style-type: none"> <li>1. Aktiivse ja kiire liiklusega kohas paiknev pikk ülekäigurada, kuhu on koondatud ristmik, ülekäik, bussipeatused, parkimine jms.</li> <li>2. Ülekäiguraja laius olemasolevas olukorras 14,1 m + 1,7 m ohutusriba + 8,2 m</li> <li>3. Ülekäigurada ületab ka bussitasku ja -rada ning parklast väljasõitu</li> <li>4. Bussipeatuse ooteplatvorm on korrastamata ja jalakäijaile ohtlik</li> </ol> | | |

| Ettepanekud: | <ol style="list-style-type: none"> <li>1. Rajada sõidutee keskele äärekiviga ohutussaar</li> <li>2. Pikendada olemasolevat ohutusriba sõidutee parempoolsel küljel (suund kesklinna), nii, et seda saaks kasutada ka jalakäijate ülekäigu turvamiseks</li> <li>3. Sellega eraldatakse sõidutee kaks otseliiklusrada ka bussipeatusest. Bussidele tekitada sellega nn kinnine peatustasku, kusjuures busside sissesõit taskusse saab toimuda juba kõnnitee ja eraldusriba vahelt.</li> <li>4. Korrastada bussipeatuse ooteplatvorm ja sellele ligipääsud (kõnniteelt)</li> </ol> | | |

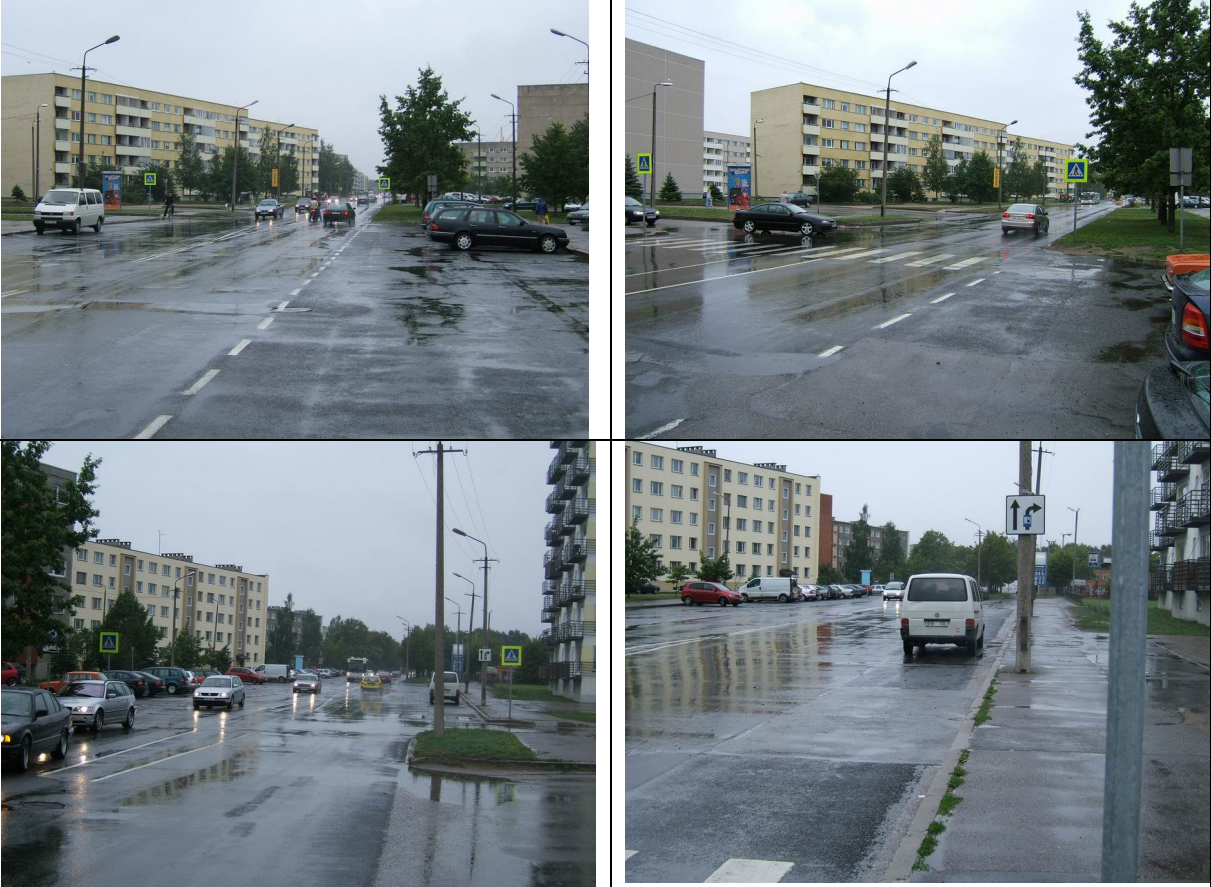
| Peamised probleemid: | <ol style="list-style-type: none"> <li>1. Tegemist on väga laia ülekäigurajaga (7,3 m + ohutusriba 1,9 m + 4,8 m + 7,4 m parkimisriba).</li> <li>2. Ülekäigurada suundub parkimistaskusse (mis vihmaga on veega täidetud), seega on oht ülekäiguraja blokeerimiseks pargitud sõiduki poolt. Teekattermärgistus parkimistsoonis kulunud.</li> <li>3. Ülekäigurada tähistavad liiklusmärgid on valesti paigaldatud, mistõttu nad ei tähista kogu ülekäiguraja laiust.</li> <li>4. Mõlemas teeservas on parkivad sõidukid, mis varjavad nähtavust.</li> <li>5. Kesklinna suunduval liiklussuunal puudub vajadus alustada parempöörderada bensiinijaama sõiduks juba ülekäiguraja kohal.</li> </ol> | | |

| Ettepanekud: | <ol style="list-style-type: none"> <li>1. Likvideerida parkimiskohad ülekäigurajal ja ehitada need kinni, kitsendades niiviisi ka sõiduteed.</li> <li>2. Rajada sõidutee keskele äärekiviga eraldatud ohutussaar</li> <li>3. Paigaldada ümber liiklusmärgid nii et nad oleksid paigaldatud sõidutee serva enne ülekäigurada.</li> <li>4. Perspektiivis võib osutada vajalikuks ülekäiguraja reguleerimine, kuid seda pärast eelpoolnimetatud meetmete rakendamist</li> </ol> | | |

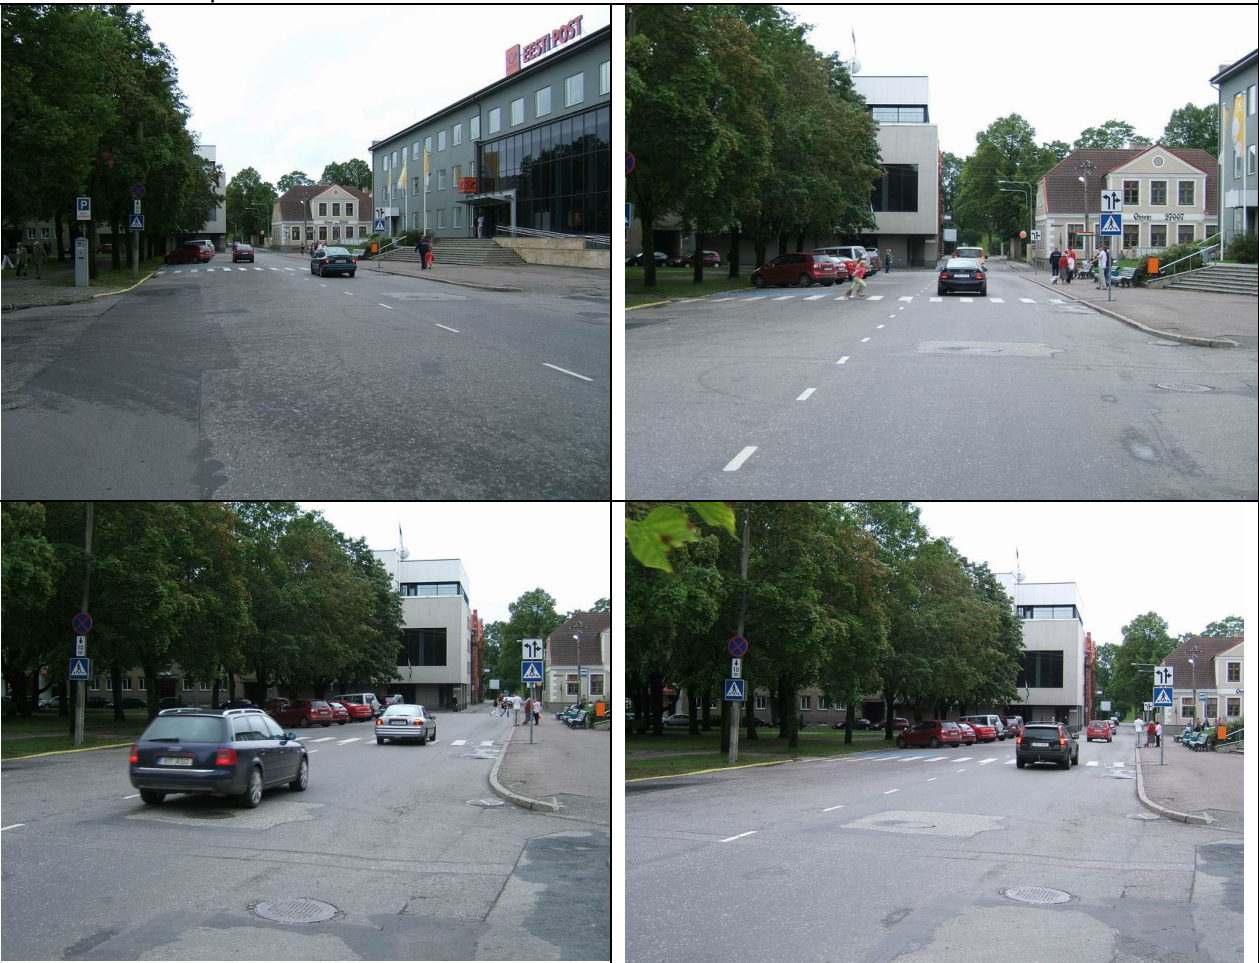
| Nr. | <b>9</b> | |

| Peamised probleemid : | 1. Ühesuunaliselt tänaval paiknev ülekäigurada on väga pikk ja ületab nii bussipeatuse kui parkimisala. Ülekäiguraja pikkus: 5,3 m + 3,1 m + 4,4 m. | |

| Ettepanekud: | 1. Eraldada parkimisala äärekiviga kitsendusega.<br>2. rajada paremale tänavaservale nn „keeleke“, mille abil kitsendatakse sõidurajad ja tuuakse teeületust ootav jalakäija paremini esile. | |

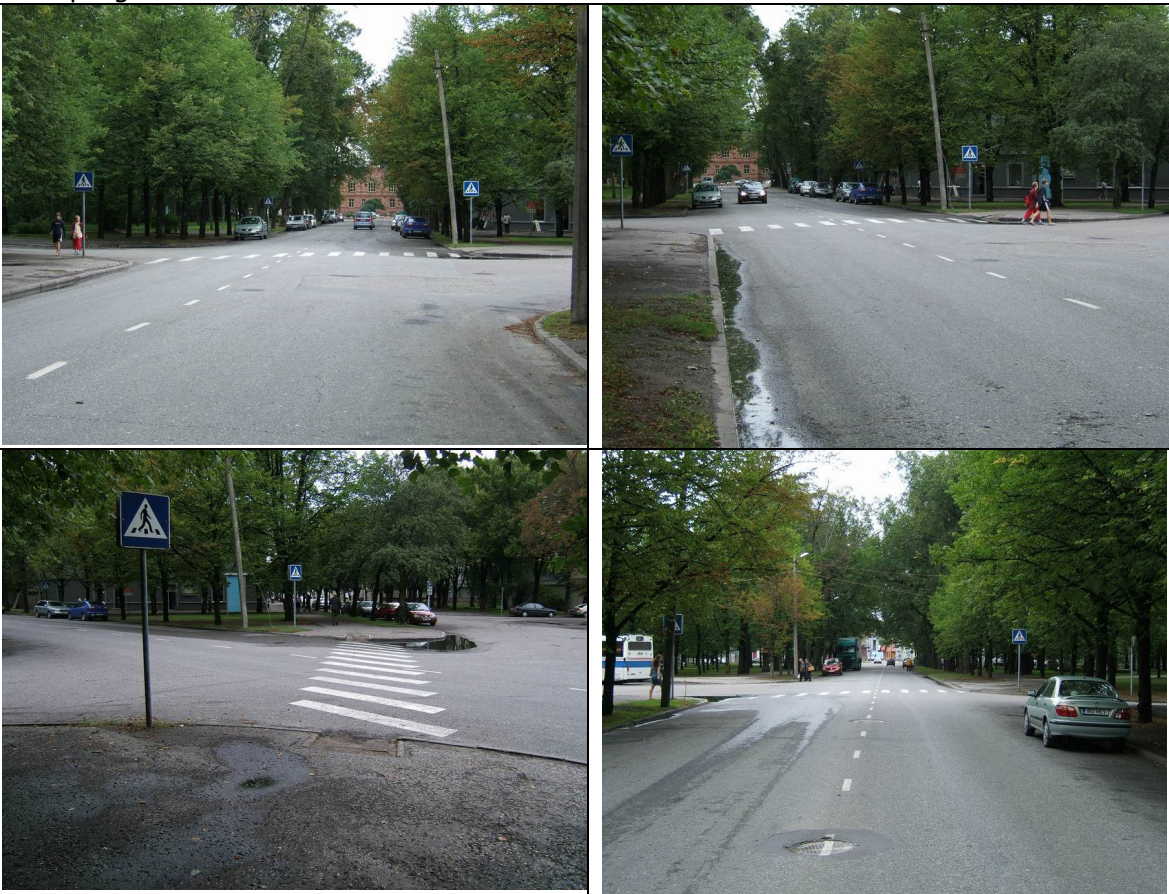
| Peamised probleemid: | <ol style="list-style-type: none"> <li>1. Suhteliselt tagasihoidliku liikluskoormusega tänaval paiknev ülekäigurada on lai (<math>9,2 + 6,7 = 15,9</math> m) ega paikne risti sõiduteega (sõidutee laius 12,2 m).</li> <li>2. Tänaval ääres on äärmised sõidurajad kasutusel parkimiseks.</li> </ol> | | |

| Ettepanekud: | <ol style="list-style-type: none"> <li>1. Eraldada parkimisriba ja kitsendada ülekäigurada</li> <li>2. Joonida ülekäigurada risti sõiduteega. Jalaka tänava täiendav ületus ei ole probleemne, kuna Jalaka tänava liikluskoormus on äärmiselt tagasihoidlik.</li> </ol> | | |

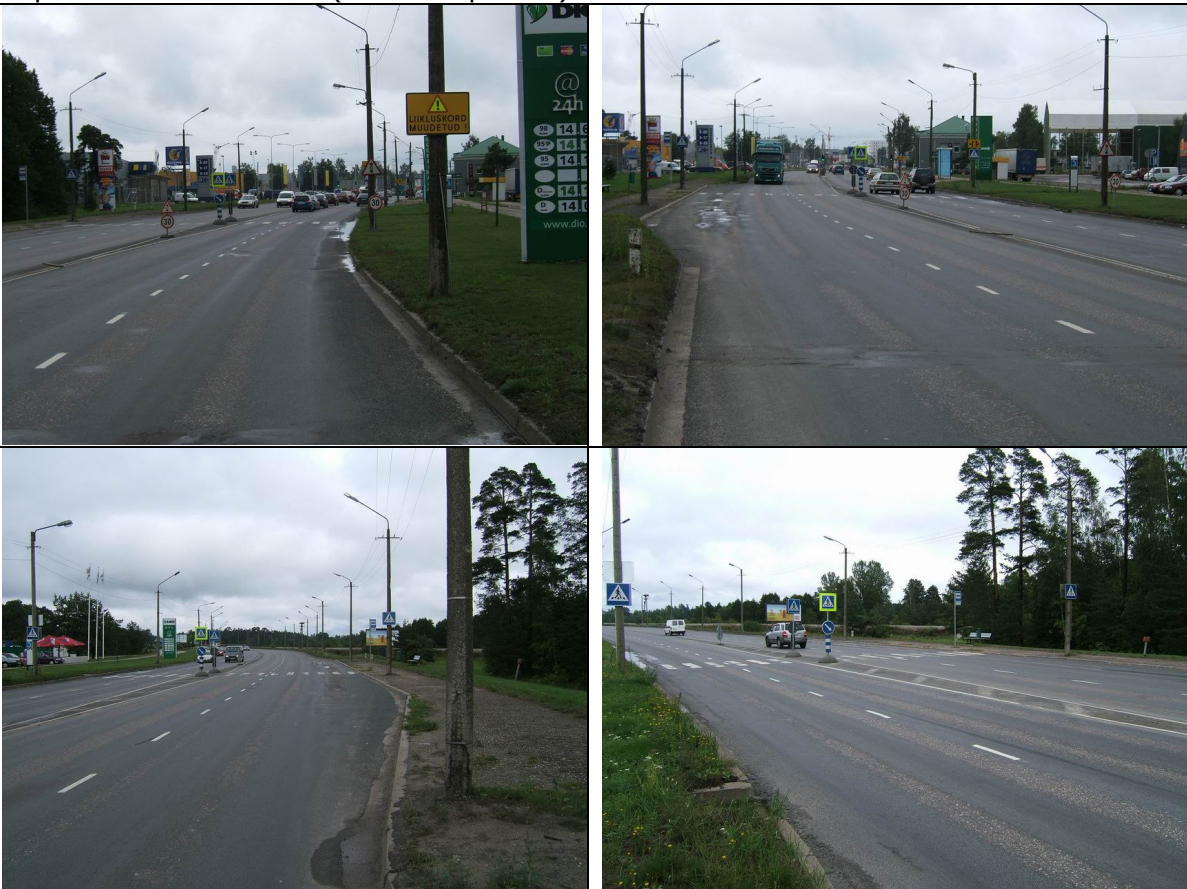
| Peamised probleemid: | <ol style="list-style-type: none"> <li>1. Ülekäigurada paikneb hiljuti rajatud reguleeritud ristmiku läheduses. Sellele viitavad ka täiendavalt paigaldatud liiklusmärgid, kuid samas varjutavad need teataval määral reguleerimata ülekäiguraja tähistust.</li> <li>2. Ülekäigurada on kesklinnast väljuval sõidusuunal joonitud bussitaskusse, kusjuures mitme bussi peatumisel jääksid nad peatuma ülekäigurajale. Peatuv ühissõiduk aga varjab nähtavust.</li> <li>3. Ülekäiguraja ristlõikes on sõidurajad liiga laiad ja seega teeületus jalakäijale liiga pikk (8,9 m + 2m ohutusriba + 6,9 m).</li> </ol> | | |

| Ettepanekud: | <ol style="list-style-type: none"> <li>1. Muuta ülekäiguraja asukohta paigutades selle bussitasku lõppu, nii et vöötrada ei suunduks otse bussitaskusse.</li> <li>2. Kujundada ja ehitada välja sõidutee keskele äärekiviga kaitstud ohutussaar.</li> <li>3. Rajada reguleeritud ülekäik, koordineerides fooride töö järgneva ristmiku omaga.</li> </ol> | | |

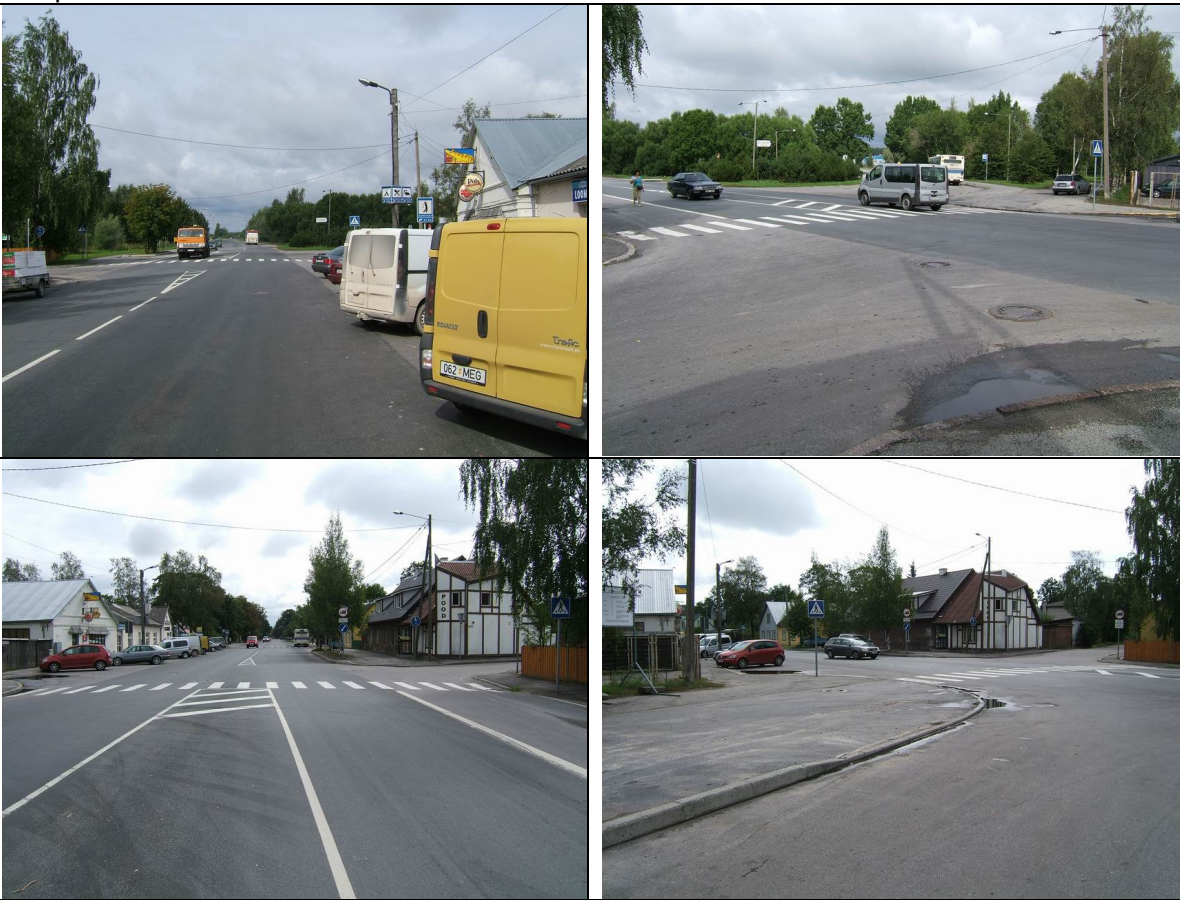
| Peamised probleemid : | <ol style="list-style-type: none"> <li>1. Väga lai ülekäigurada (7,2 m + eraldusriba 2,3m + 9,0 m).</li> <li>2. Eraldusriba on äärekivita ja vaid teekattemärgistusega.</li> <li>3. Ülekäigurada algab parkimisrajalt, kus seisvad sõidukid varjavad nähtavust</li> </ol> | | |

| Ettepanekud: | <ol style="list-style-type: none"> <li>1. Muuta ülekäiguraja asukohta ja tuua see Mõrra tänavast linna poole (ca 20 m võrra), kaupluse ette.</li> <li>2. Rajada sõidutee keskele äärekiviga eraldatud ohutussaar</li> <li>3. Eraldada parkimisala sõiduteest nn keelega.</li> <li>4. Rajada ülekäiguraja kohtvalgustus</li> <li>5. Perspektiivselt vajab rekonstrueerimist kogu ristmik, kusjuures tasuks kaaluda ka ringliiklusristmiku rakendamise varianti.</li> </ol> | | |

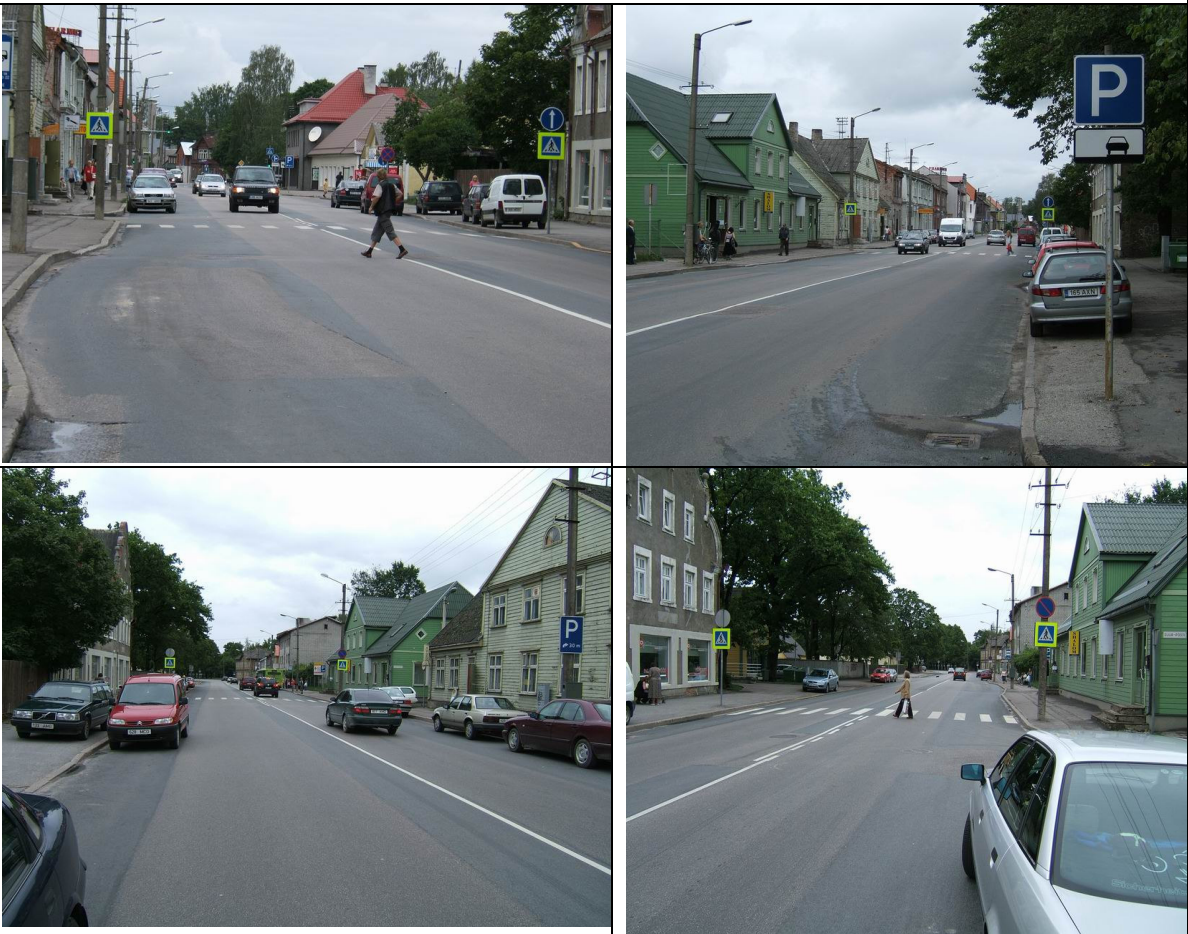
| Peamised probleemid: | <ol style="list-style-type: none"> <li>1. Elava liiklusega tänaval paiknev suhteliselt lai ülekäigurada (11,8 m)</li> <li>2. Ühel sõidutee küljel on lubatud parkimine sõiduteel, teisel kõnniteel, mis tekitab ebamugavusi jalgsiliiklejale ja varjab teed ületavat jalakäijat</li> </ol> | |

| Ettepanekud: | <ol style="list-style-type: none"> <li>1. Eraldada parempoolne sõidutee serv parkivatele sõidukitele mõlemas liiklussuunas</li> <li>2. Rajada sõidutee ülekäiguraja kitsendused, mis oleksid ühtlasi parkimisraja eraldajateks</li> <li>3. Paigaldada ülekäiguraja kohtvalgustus</li> </ol> | |

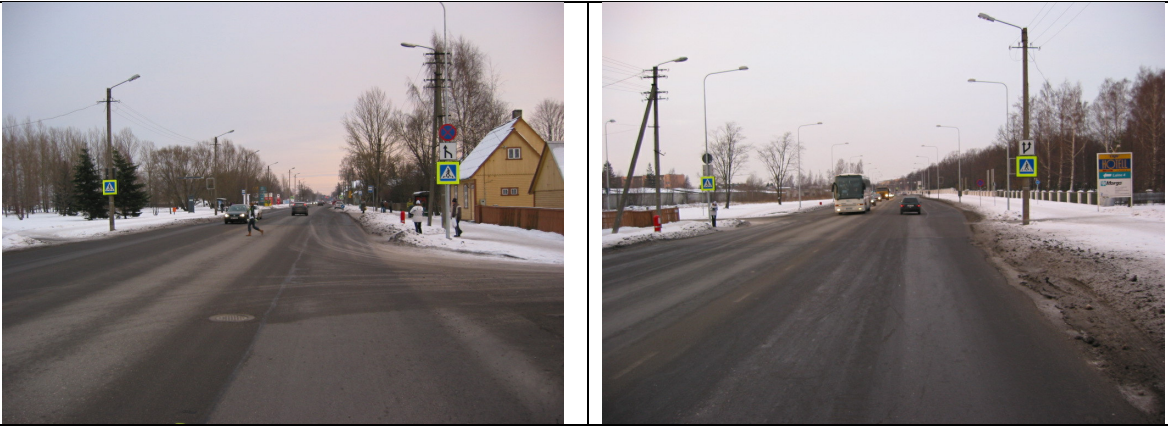
| Peamised probleemid: | <ol style="list-style-type: none"> <li>1. Ülekäik on joonitud neljarajalisele suure liiklusega tänavale.</li> <li>2. Sõidutee keskel puudub ohutussaar</li> <li>3. Sõidutee ületamiseks peab jalakäija ületama väga laia sõidutee 15,5 m.</li> <li>4. Kesklinnast väljuval sõidusuunal on lisanduv sõidurada, mis laiendab veelgi sõidutee pinda ja jalakäija ohutsoonis viibimise kestvust.</li> <li>5. Olemasolev liikluslahendus ei aita mingilgi määral alandada suhteliselt suuri sõidukiirusi.</li> </ol> | |

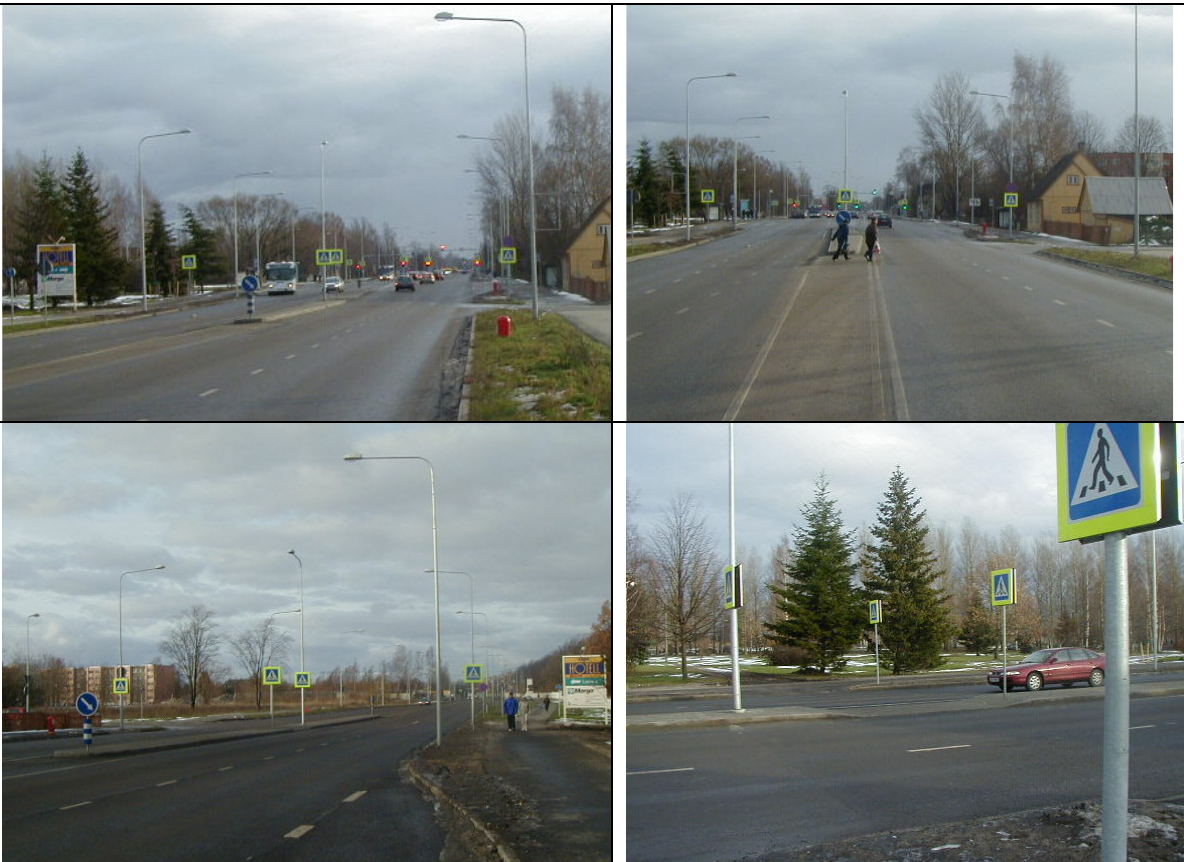
| Peamised probleemid: | <ol style="list-style-type: none"> <li>1. Puudub korrektne reguleerimata ülekäiguraja teekattemarkeering (vt foto 4).</li> <li>2. Ülekäigurada on küll valgustatud, kuid jäeti kasutamata võimalus paigutada ülekäigurajale kohtvalgustus, mis tooks pimedal ajal eriti esile just ülekäiguraja ja sellel teeületust ootavad või teostavad jalakäijad.</li> <li>3. Rekonstrueerimise käigus rajati küll sõidutee keskele ohutussaar, kuid sõiduraja laiused säilitati siiski küllalt laiadena (ca 2x7,5...7,9 m), mis ei mõjuta oluliselt juhtide poolt valitavat sõidukiirust ülekäigurajale lähenedes. Sõidukiirused ülekäigurajal on hinnanguliselt väga suured.</li> <li>4. Jalakäijad kipuvad ületama sõiduteed väljaspool ülekäigurada (foto 2).</li> </ol> | | |
| Märkused: | <ol style="list-style-type: none"> <li>1. Elava liiklusega tänaval paiknev ülekäigurada rekonstrueeriti 2006.aasta suvel</li> <li>2. Võrreldes olukorraga enne rekonstrueerimist on ohutusrisk märgatavalt vähenenud.</li> </ol> | | |

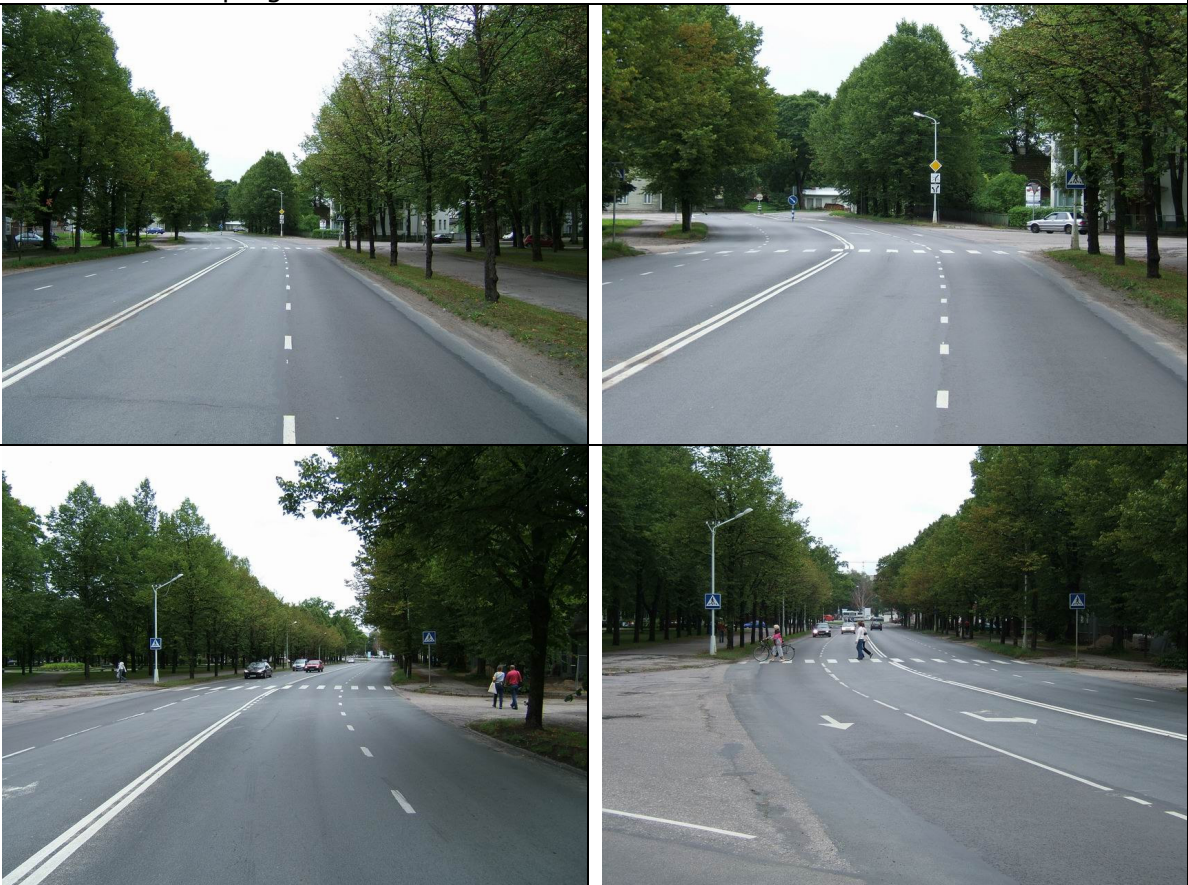
| Peamised probleemid: | <ol style="list-style-type: none"> <li>1. Ülekäik on joonitud neljarajalisele suure liiklusega tänavale.</li> <li>2. Sõidutee keskel puudub ohutussaar</li> <li>3. Sõidutee ületamiseks peab jalakäija ületama teepikkuse <math>6,7 + 6,9 \text{ m} = 13,6 \text{ m}</math>.</li> <li>4. Samas on kesklinnast väljuval sõidusuunal vasakpoolne sõidurada kujundatud vasakpöörderajaks, millel ülekäiguraja ristlõikes ei ole põhjendust.</li> <li>5. Olemasolev liikluslahendus ei aita mingilgi määral alandada suhteliselt suuri sõidukiirusi.</li> </ol> | | |

| Ettepanekud: | <ol style="list-style-type: none"> <li>1. Põhimõtteliselt nõuaks ülekäigurada uut terviklikku liikluslahendust koos Pikk tänava-Riia tänava- Vanapargi tänava liiklussõlme lahendusega, mille kohta on käesolevas töös esitatud üks lahenduseettepanek. Põhimõtteliselt on aga võimalikud ka teistsugused ettepanekud või lahendused (näiteks liiklusringi rajamine või reguleeritud ülekäik, kui osutub otstarbekaks ristmiku foorjuhitav lahendus). Lõplik võotraja lahendus sõltub aga liiklussõlme terviklikust lahendusest.</li> <li>2. Igal juhul on vajalik rajada Pikale tänavale sõidutee keskele ohutussaar või -riba.</li> <li>3. Olemasoleva liikluskorralduse säilitamise puhul tasuks kaaluda ettepanekut kesklinnast väljuva liiklusuuna vasakpoolset rida (sõiduks Pikalt tänavalt vasakpöördega Riia maanteele) alustada alles peale ülekäigurada.</li> <li>4. perspektiivis võiks olla lahenduseks ka ohutussaarega, kuid reguleeritud ülekäigurada ristmiku osana.</li> </ol> | | |

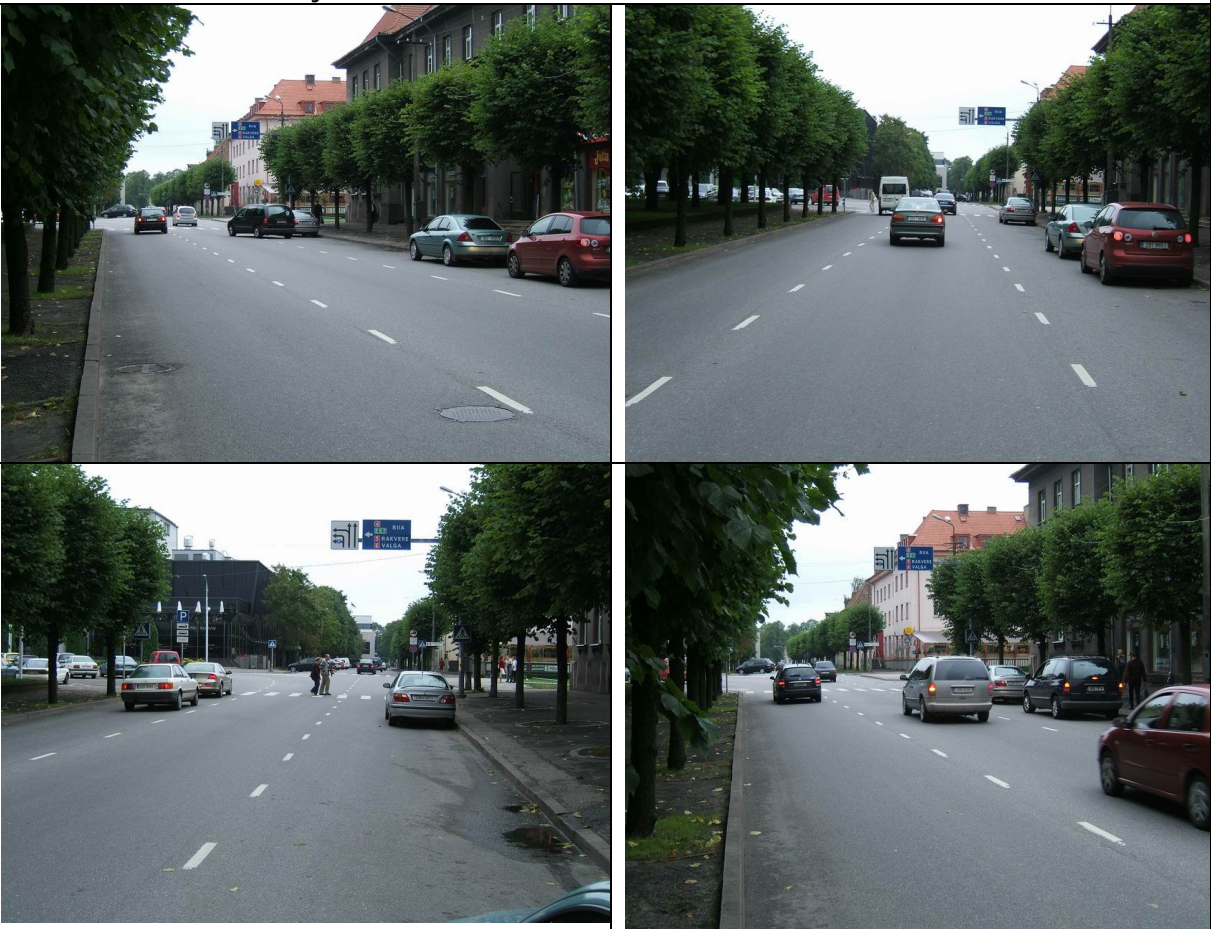
| Peamised probleemid: | <ol style="list-style-type: none"> <li>1. Ülekäigurada paikneb ühesuunalisel kolme sõidurajaga tänaval, kus realselt paremat sõidurada kasutatakse peamiselt parkimiseks.</li> <li>2. Parkivad sõidukid varjavad nähtavust ja sõidutee ületust ootav jalakäija on raskesti nähtav.</li> <li>3. Sõidurajad ja ülekäigurada liiga laiad: <math>3,5\text{m} + 3,6\text{m} + 3,6\text{m} = 10,7\text{ m}</math></li> </ol> | | |

| Ettepanekud: | <ol style="list-style-type: none"> <li>1. Eraldada parempoolne sõidurada parkimiseks ja rajada ülekäiguraja kitsendus</li> <li>2. Kitsendada sõidurajad</li> </ol> | | |
