# **INSENERIBÜROO STRATUM**

## **Viljandi ümbersõidu liiklusohutuse audit**

**Tallinn 2005**

# Viljandi ümbersõidu (T49) liiklusohutuse audit

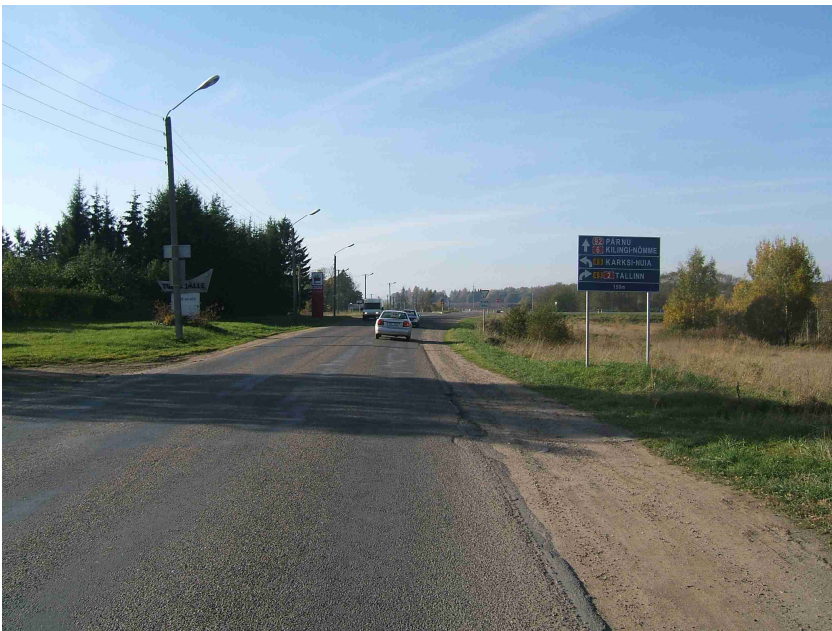
Foto 1. Vaade ristmikule Viljandi linna suunast (1).

Lähenedes ristmikule Viljandi linnast on ristmiku ette paigutatud eelsuunaviit, mille kohaselt antakse liiklejale informatsiooni liiklussuundade jagunemisest ristmikul (Foto 1), seejärel liiklusmärk 221 *Anna teed* koos lisatahvliga 816 *STOPP 150m* (Foto 2). Vahetult enne ristmikku on tee vasakule servale paigutatud asula lõppu tähistav liiklusmärk 572 mis lõpetab ka asulates kehtiva kiiruspiirangu 50 km/h, selle ees aga veel Selveri reklaamtahvel.

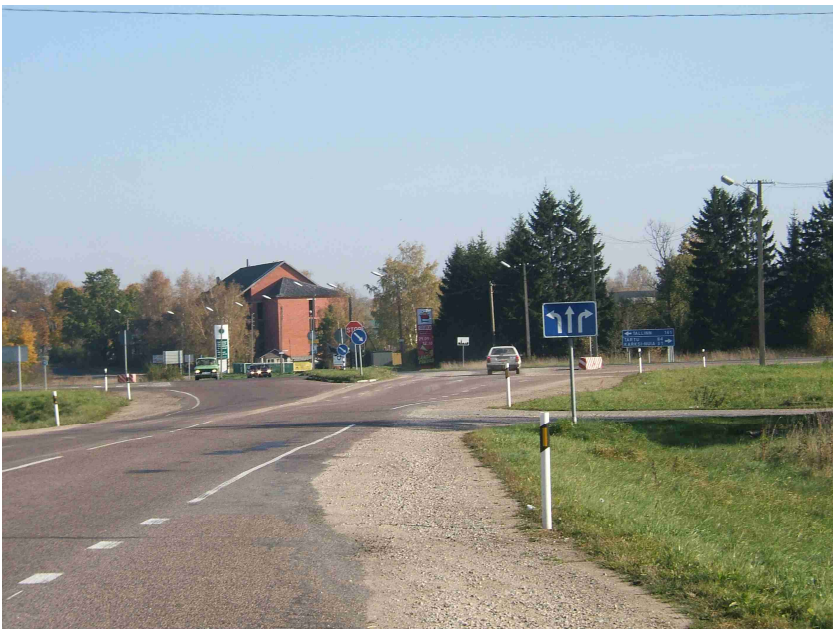
Foto 11. Vaade ristmikule Kilingi-Nõmme suunast (2).

Põhimõtteliselt on liikluskorraldus sama ka ristmikule lähenemisel Kilingi-Nõmme / Pärnu suunast. Antud suunast suundub ristmikule kummaski sõidusuunas 1 sõidurada. Ristmiku ette on paigutatud liiklusmärk 531, millega antakse liiklejale informatsiooni liiklussuundade jagunemisest ristmikul (Foto 11). Ristmiku eel on ühest sõidurajast kujundatud kokku kolm sõidurada, üks iga liiklussuuna jaoks. Vahetult ristmikul on sõidusuunad eraldatud saartega, millest sõidusuundi eraldav on äärekiviga ääristatud ja haljastatud ja millel on paigutatud liiklusmärgid 421 ja 222. Parem- ja otsesuuna liikluseks ette nähtud sõidurada eraldav eraldussaar on joonitud ja sellele on paigutatud teerajatise külgäärt tähistava märgisega betoonalus ja sellele kinnitatud liiklusmärk 222 *Peatu ja anna teed*. Parempöörderaja ja ristuvliikluse otsesuuna ühinemiskoha ette on paigutatud liiklusmärk

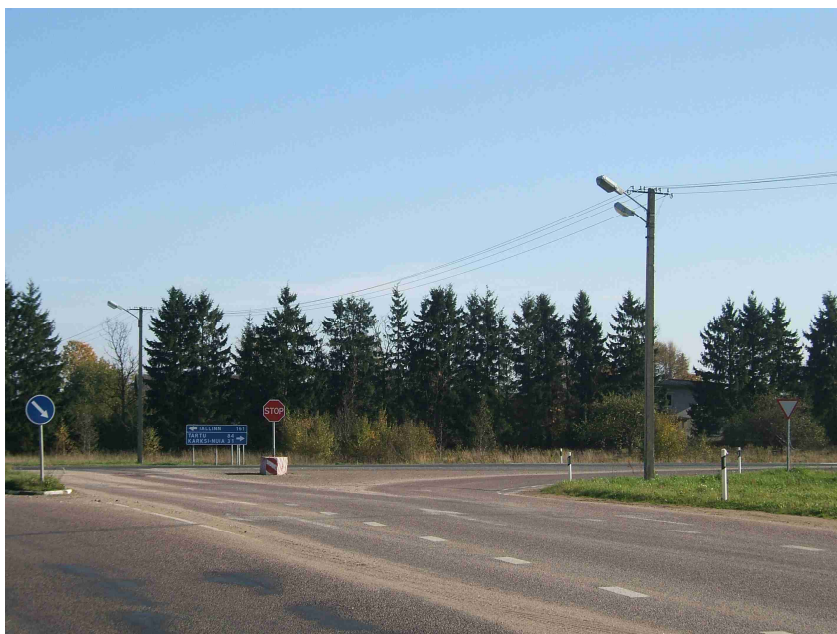
Foto 14. Ristmikule paigaldatud valgustus.

Ristmik on osaliselt valgustatud, kasutades selleks valgustusposte, mis paiknevad T92 Viljandi linna viiva suuna tee parempoolses servas.

Ristmikku valgustavad sisuliselt kaks valgustusposti (vt.foto 14), mistõttu on ristmiku valgustus ebaühtlane.

| | | | tähistavad suunaviidad. | |
|---|---|---|---|---|
| 8 | Ristmik on osaliselt valgustatud | Ebaühtlane valgustus võib anda väärinformatsiooni ristmikul toimuvast. | Leida võimalusi ristmiku valgustuse täiustamiseks, paigaldades valgustuse ka T92 Viljandi linnast väljuval suunal parempoolsele teeservale. | ** |

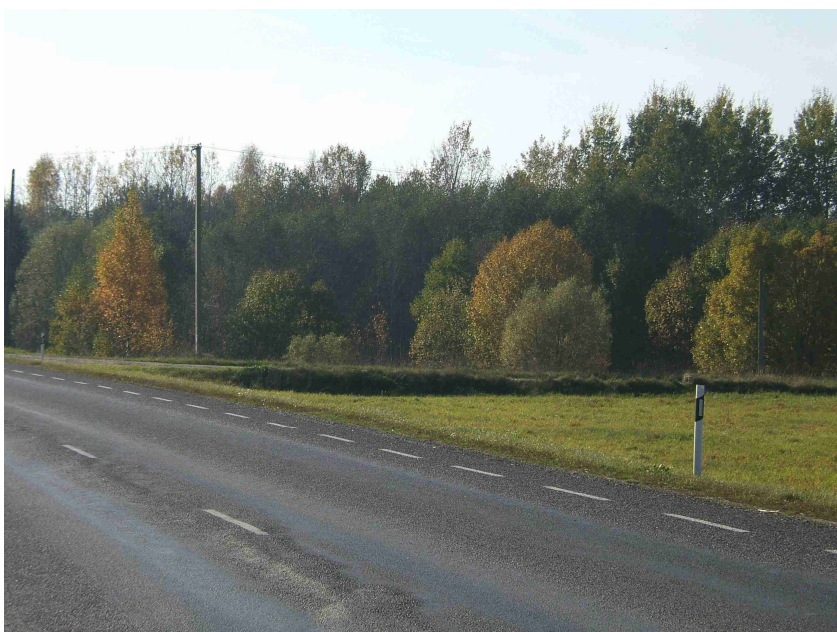
Foto 16. Ristmik ringteel.

Tartu- Viljandi - Kilingi-Nõmme tee ristmiku ja Metsküla tee ristmiku vahel paikneb veel üks ristmik, kust ringteele saab peale ja maha sõita (Foto 16).

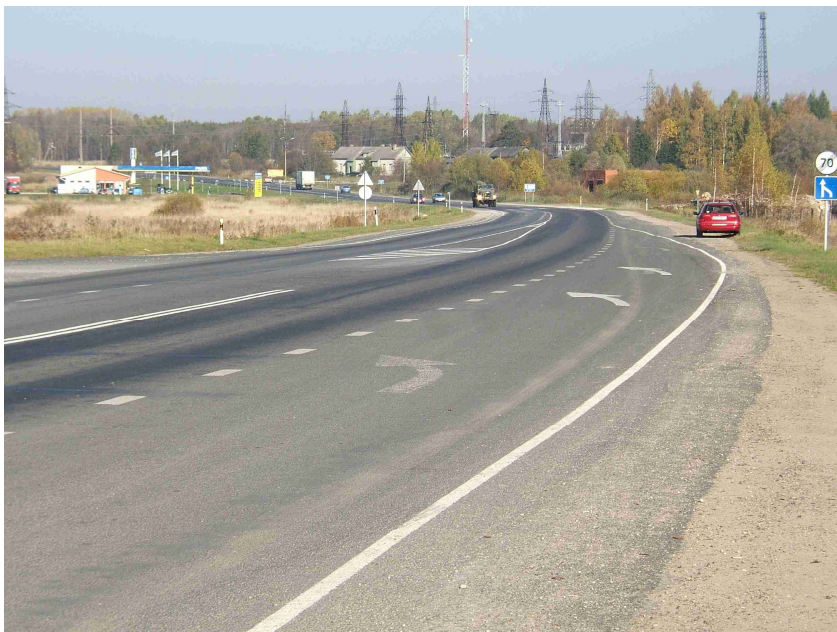
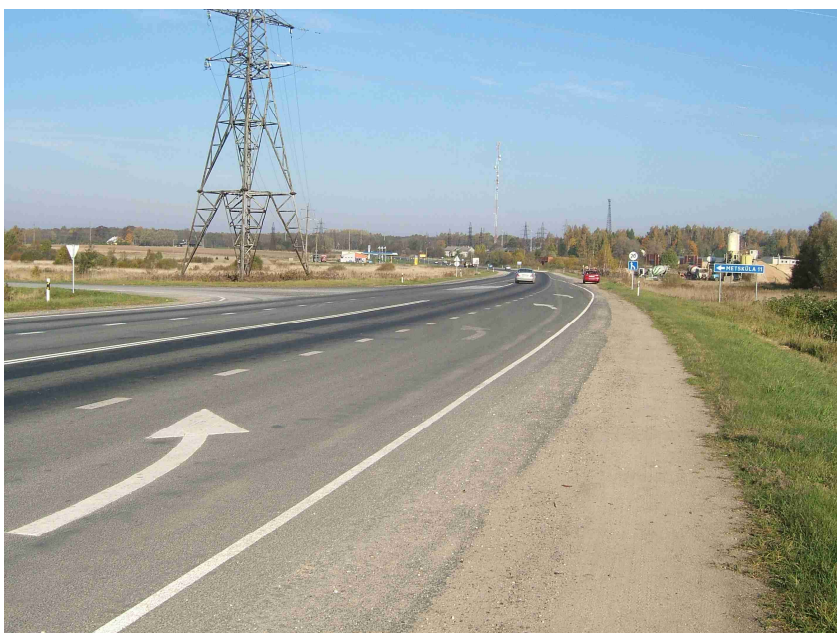
T49 ristumine Metsküla teega jääb piirkonda, kus sõiduradade arv on muutlik. Liikumisel Tallinna suunal on otsesuunas ristmiku vahetus lõikes kaks sõidurada, millest parempoolne on bensiinijaama teelt väljasõidu kiirendusrada ja mis lõpeb vahetult peale ristumist Metsküla teega (fotod 17 ja 18).

Foto 17. Ringtee ja Metsküla tee ristmik. Vaade Tallinna suunas (1).

Foto 18. Ringtee ja Metsküla tee ristmik. Vaade Tallinna suunas (2).

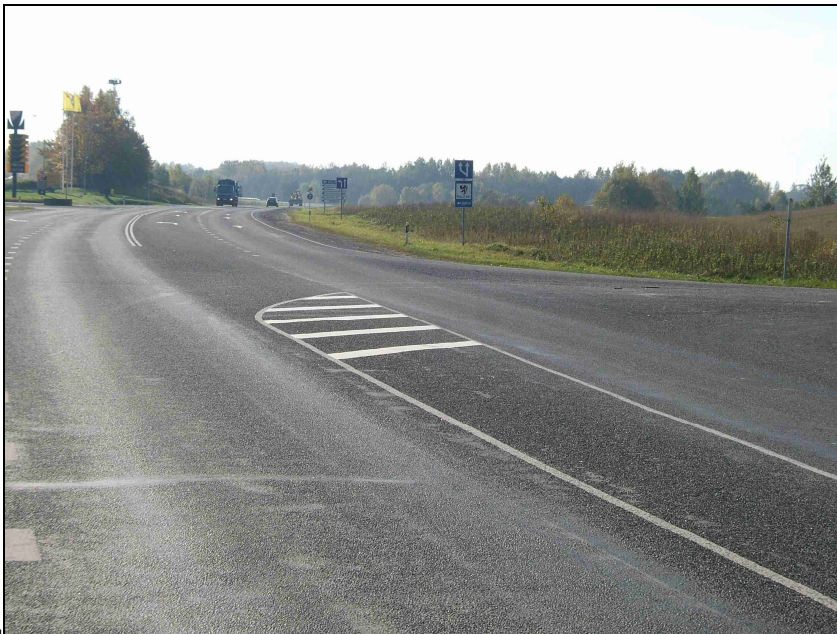
Foto 19. Ringtee ja Metsküla tee ristmik. Vaade Tallinna suunast (1).

Vastassuunas (Tallinnast) on vahetult ristmiku ees otsesuunas liikumiseks ja parempöördeks üks sõidurada. Vahetult ristmikul, kuhu on joonitud sõidusuundi eraldav saar, algab vasakpöörderada, mida saab kasutada sissesõiduks bensiinijaama (foto 19) või ka Viljandi linna.

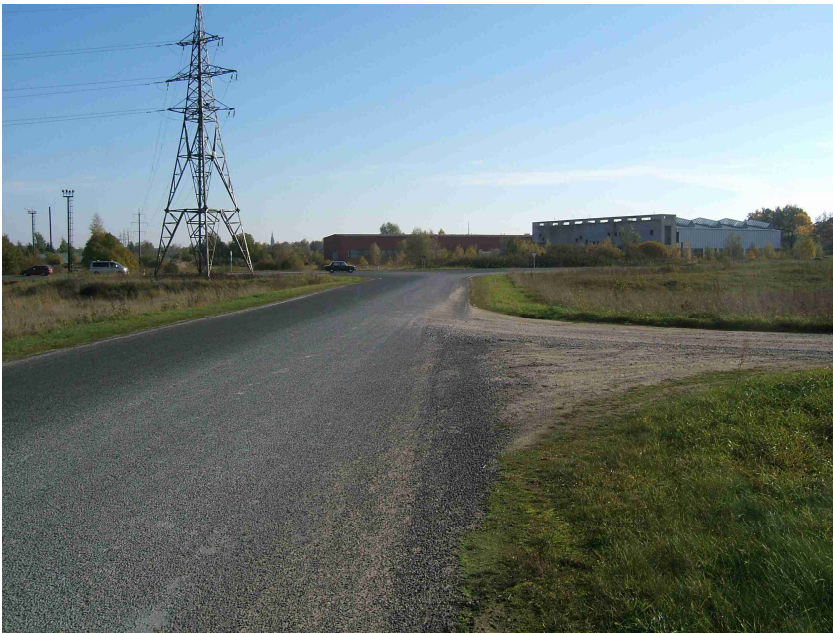
Foto 23. Ringtee ja Metsküla tee ristmik. Vaade Metsküla teelt (1).

Ringteega ristuv Metsküla tee on ca 100 m ulatuses ristmikust asfalteeritud, kuid edasi kruuskattega. Asfalteeritud lõigul suunaga ringtee poole liikudes paikneb veel üks kohalik sissesõit krundile (foto 23). Ristumise ees ringteega paikneb liiklusmärk Anna teed 221. Ristmikule lähenedes ei ole Metsküla teel muid liiklusmärke ega teekattemärgistust.

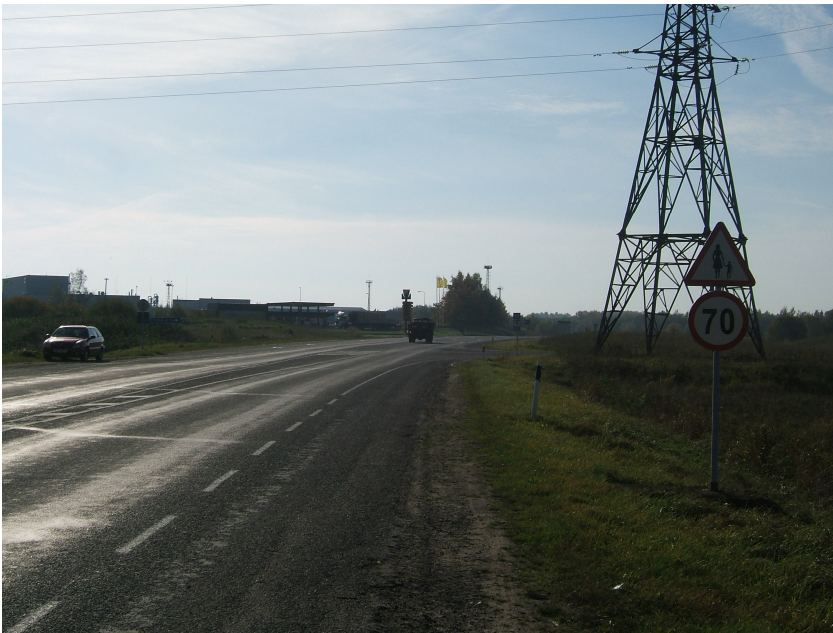
Peateel (Ringteel T49) on piirkiiruseks kehtestatud 70 km/h ning ühtlasi on peateel liiklejaid hoiatatud jalakäijate viibimise eest teel (foto 25).

Foto 25. Ringtee ja Metsküla tee ristmik. Vaade Tallinna suunalt. Ristmiku ette on paigutatud liiklusmärgid 172 *Jalakäijad* ja 351 *Suurim kiirus* 70 km/h.
