*KOOLIBUSSIDE  
TEHNOSEISUND  
SAAREMAA  
VALLA NÄITEI*

SILVER VARENDI  
28.04.2022

TALLINNA ÜLIKOOL  
Haapsalu kolledž

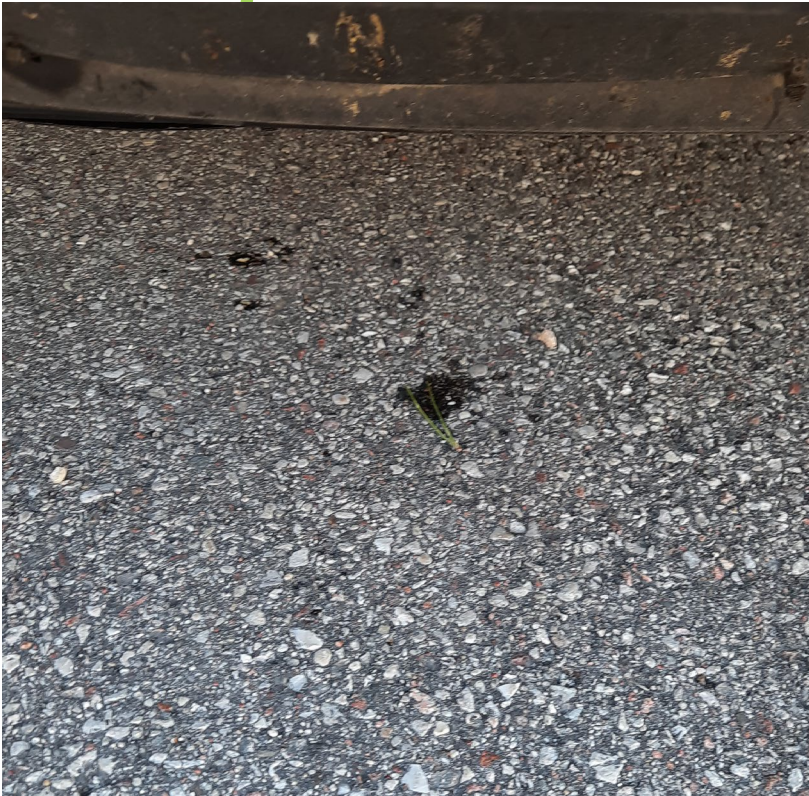
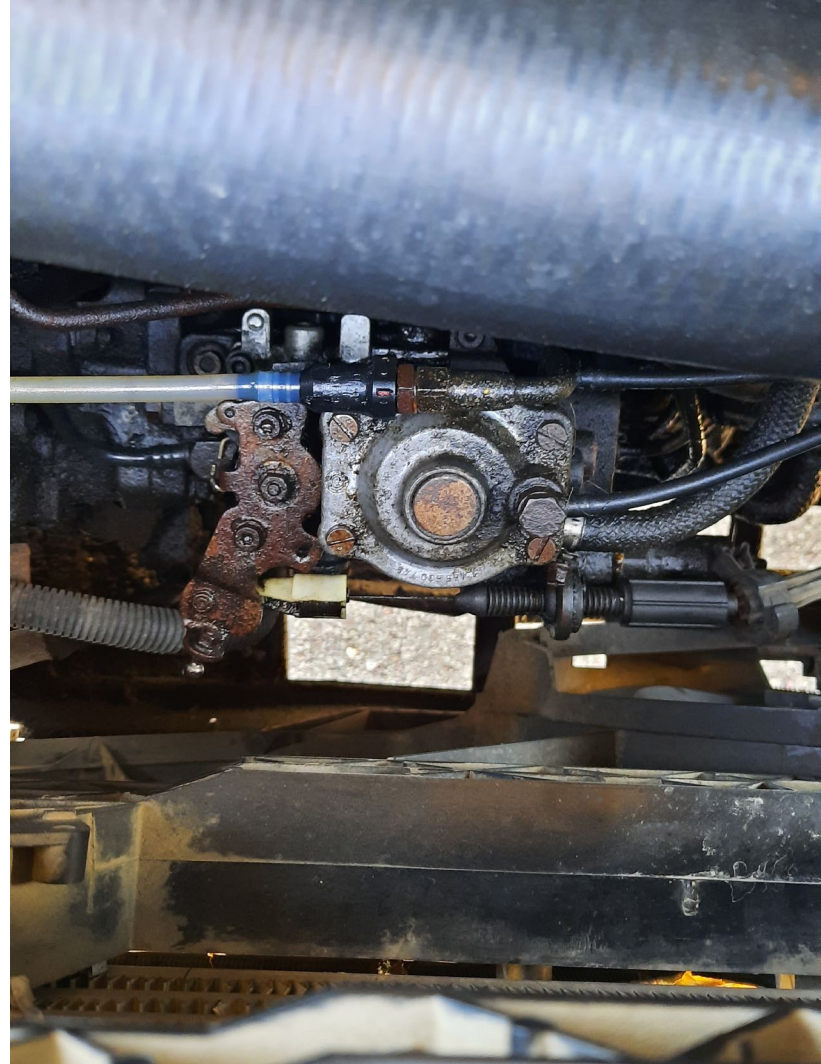
# „KÜTUSELEKE“

Vähemalt neljal korral on liiklusest tabatud lasteveo buss, millel on erinevat liiki vedelikuleke.

- kütuseleket otse teepinnale
- õlileke mootorist otse teekattele
- jahutusvedeliku leke.
- Heitgaaside leke otse mootoriruumi

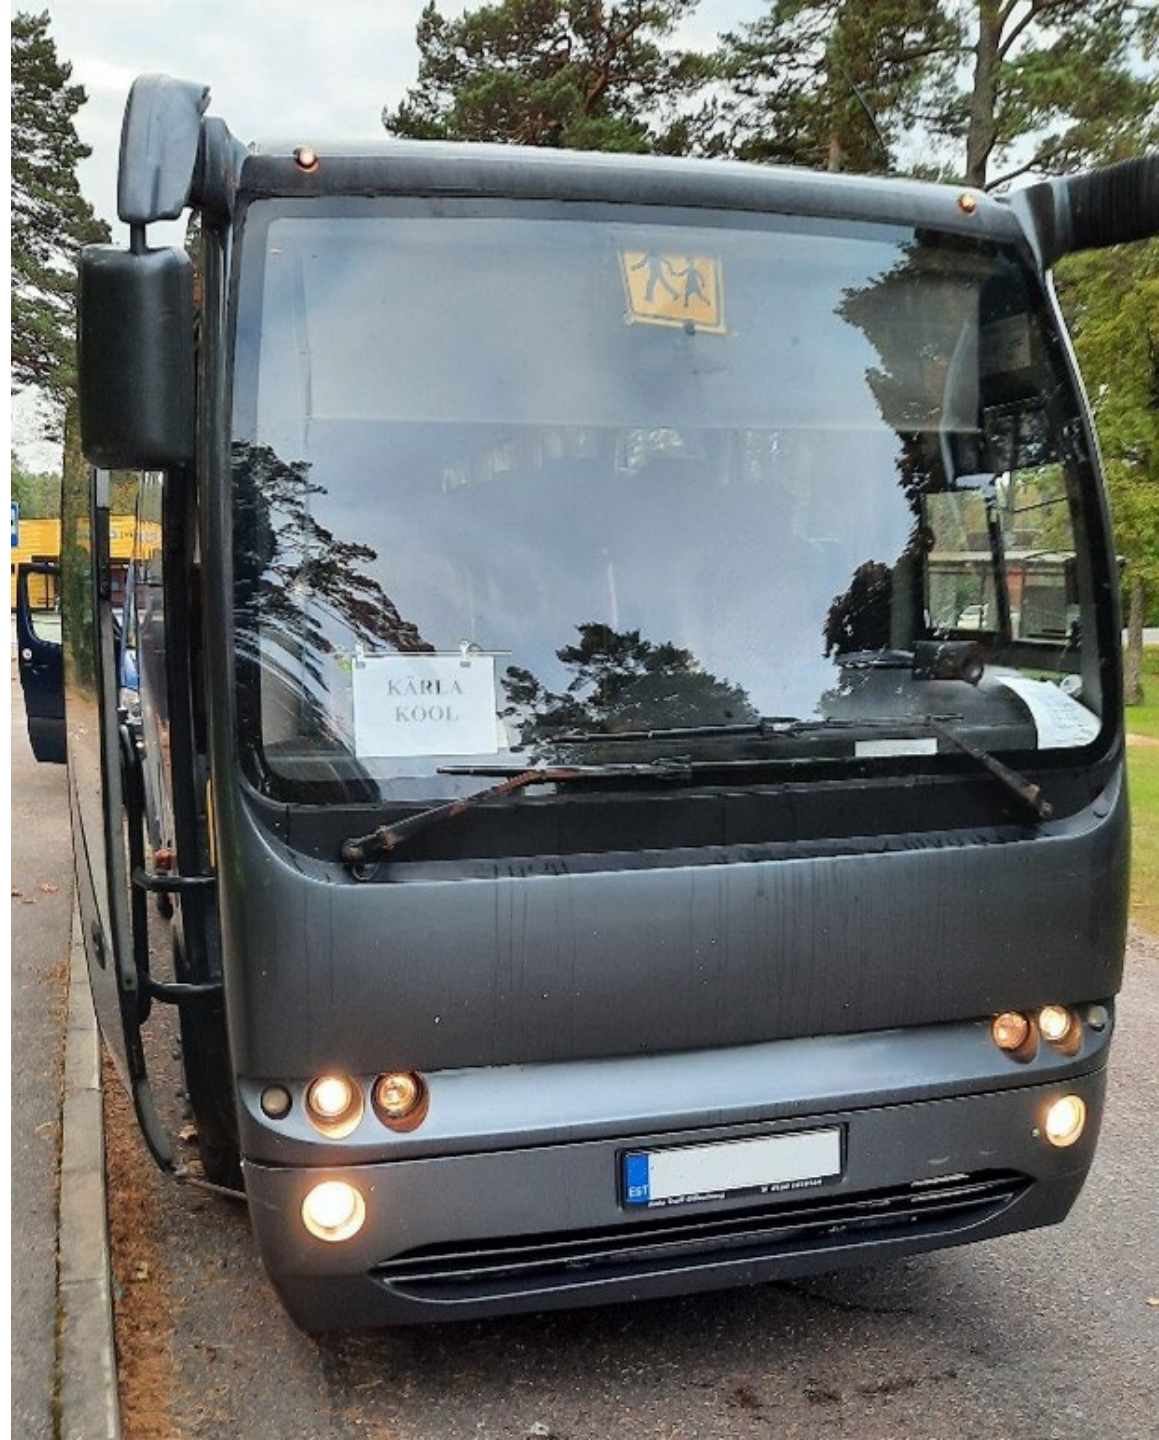
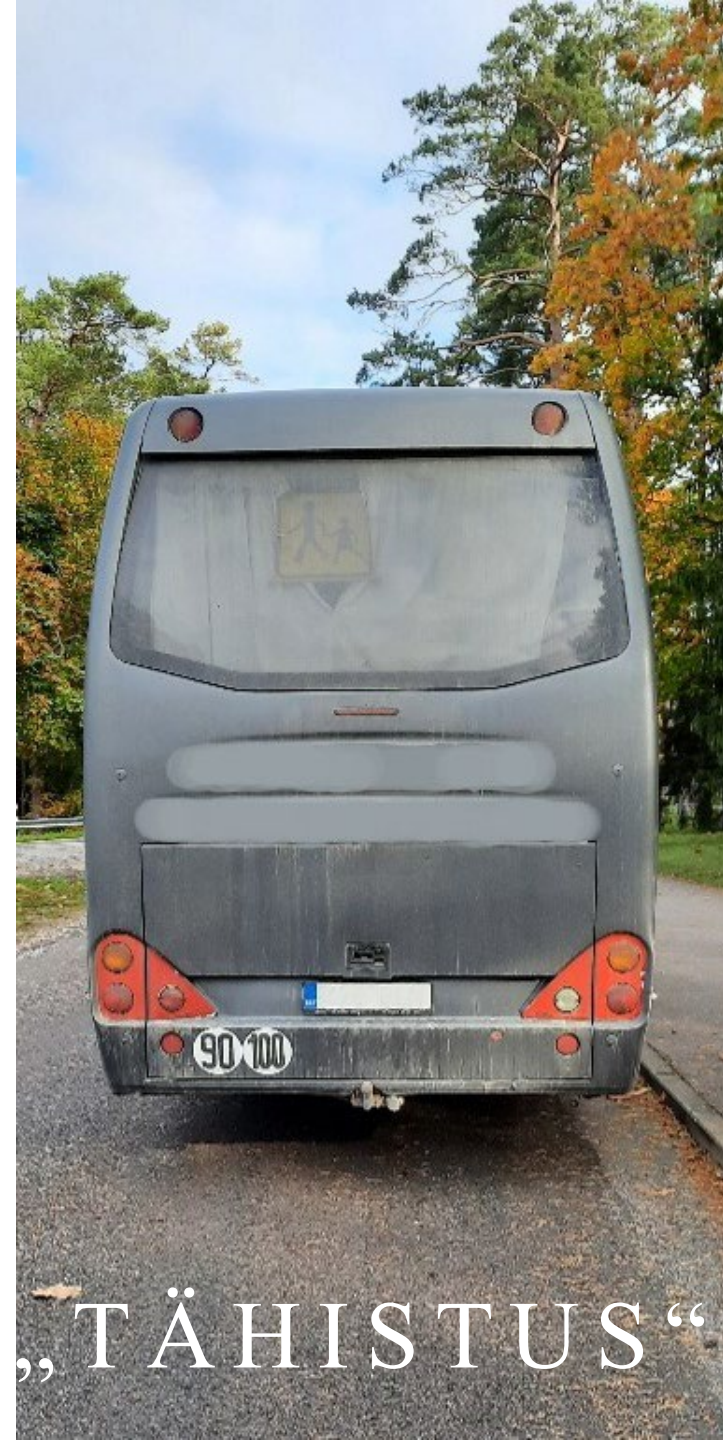
„TÄHISTUS“

- puudumine
- vales mõõdus
- vales asukohas

Dokumenteeritud kokku 8 korral (12 tellitud bussist 8).
