# VILJANDI LINNA REGULEERIMATA ÜLEKÄIGURADADE LIIKLUSOHTLIKKUSE TASEME MUUTUMINE 2012-2023

M A A R J A L I N D E R  
1 2 . 1 0 . 2 0 2 3

TALLINNA ÜLIKOOL

Haapsalu kolledž

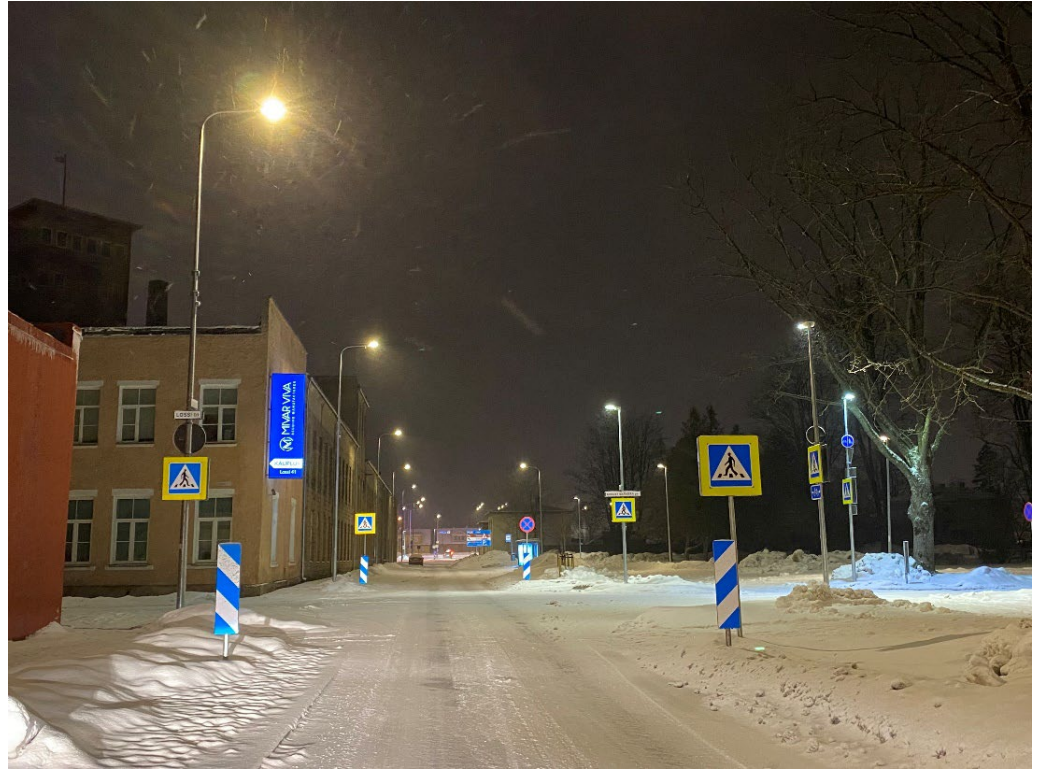
# Uus tn – Lossi tn ristmik

Enne: 15,2 Väga kõrge riskitase

Nüüd: 1,5 Madal riskitase (Lisa 3)

- Valgustus
- Tõstetud ristmik
- Sõidutee kitsend
- Tausthelkuriga märgid

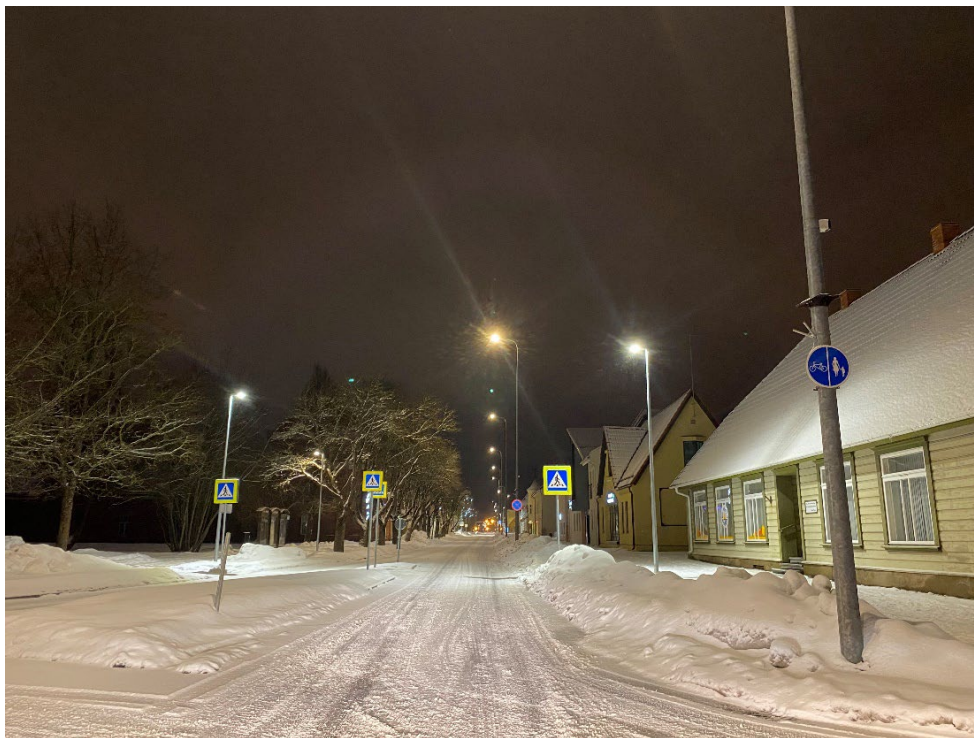
# Tallinna tn/Vaksali ringristmik

Enne: 11,9 Kõrge  
riskitase

Nüüd: 3,6 Madal riskitase  
(Lisa 4)

- Valgustus
- Tausthelkuriga märgid
- Ohutussaar
- Sõidutee kitsend

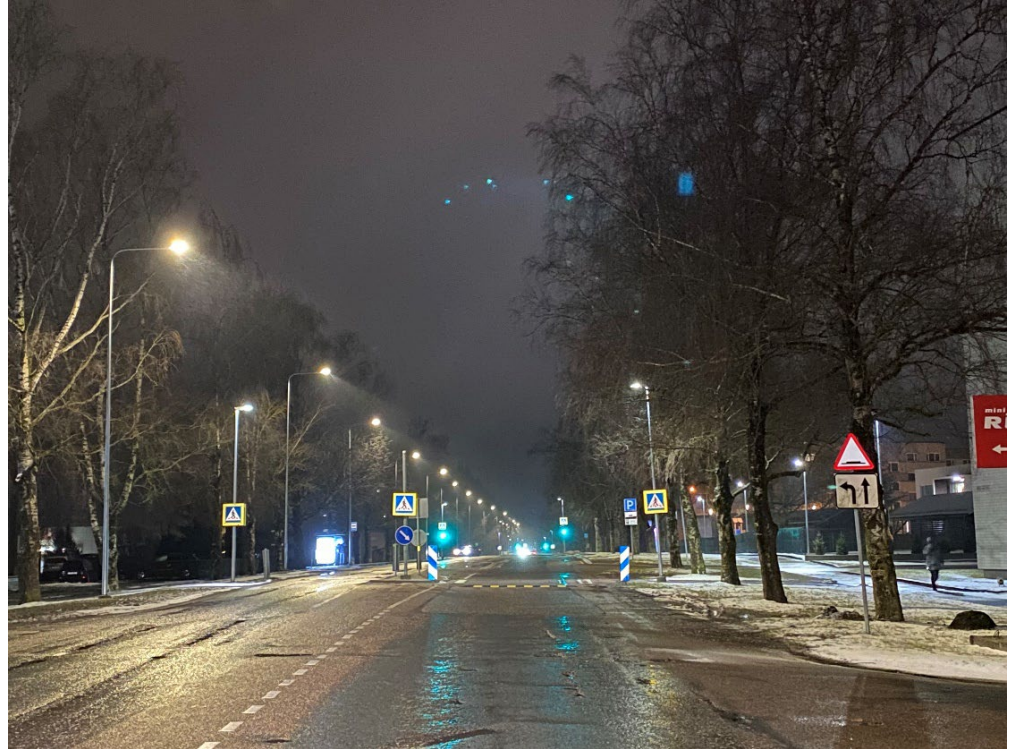
# Riia mnt/Mini rimi

Enne: 10,5 Kõrge riskitase

Nüüd: 4,1 Madal riskitase (Lisa 4)

- Valgustus
- Kännised
- Ohutussaar
- Tausthelkuriga märgid

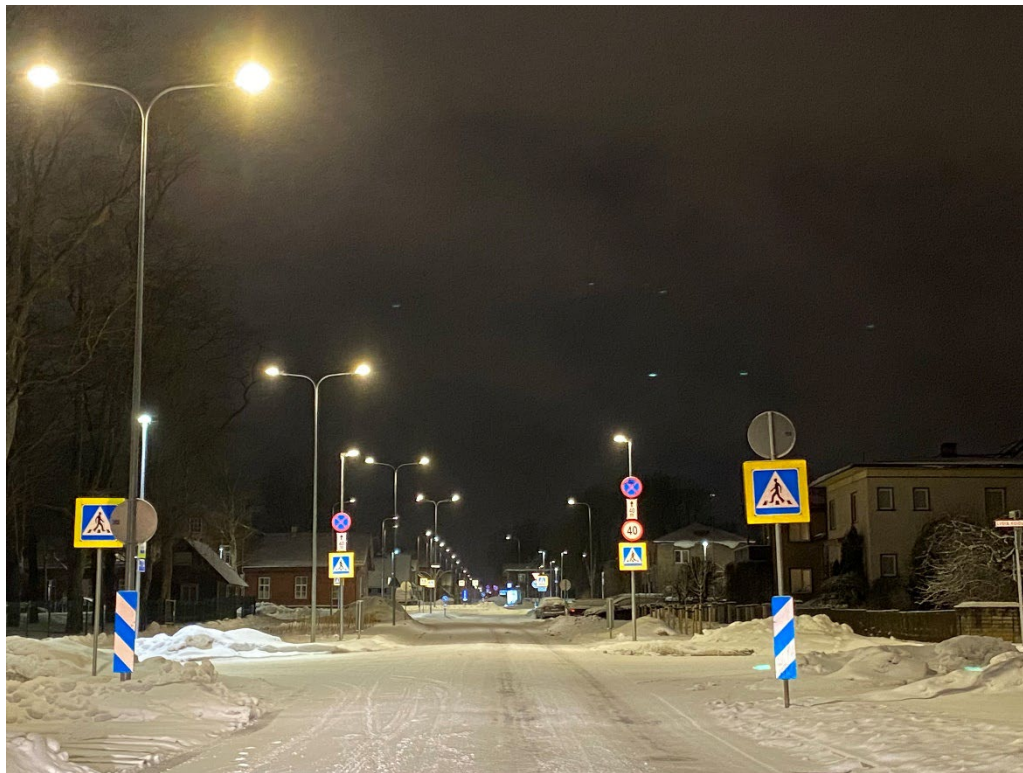
# Uus tn/Kooli

Enne: 12,8 Kõrge riskitase

Nüüd: 2,3 Madal riskitase  
(Lisa 4)

- Valgustus
- Tõstetud ristmik
- Kiiruspiirang
- Tausthelkuriga märgid

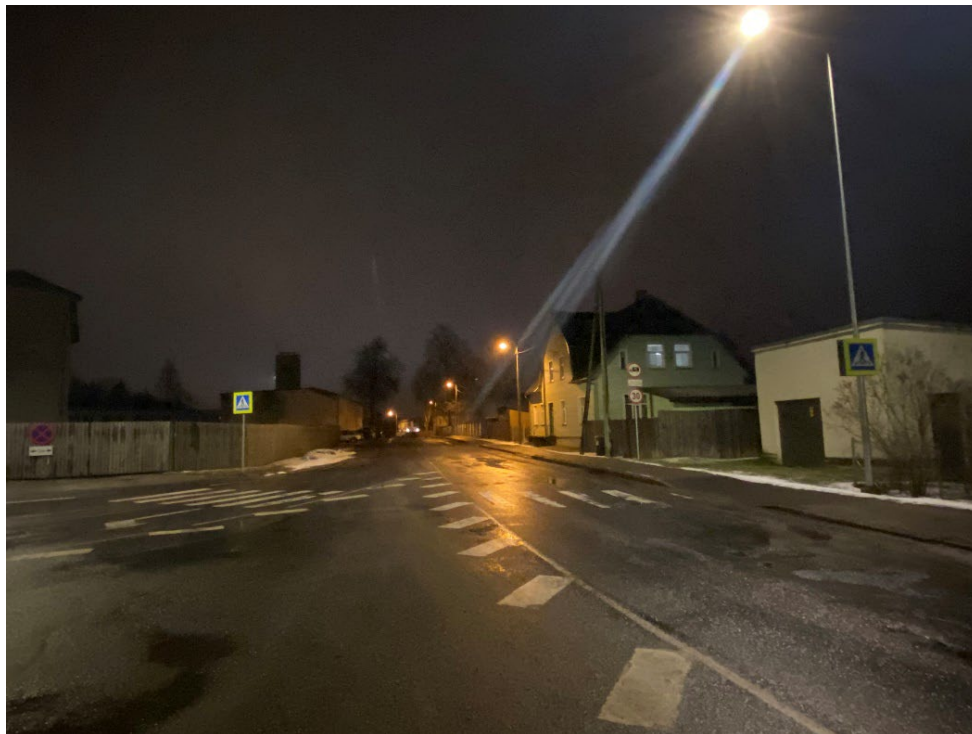
# Reinu tee/Riia mnt ristmik

Uus ülekäigurada. 11,9 kõrge riskitasemega. (Lisa 2, 96)

Probleemid:

- Ülekäigurada väga pikk
- Valgustus halb
- Piiratud nähtavus

Ettepanekud:

- Kohtvalgustus
- Ohutussaar
- Sõidutee kitsend

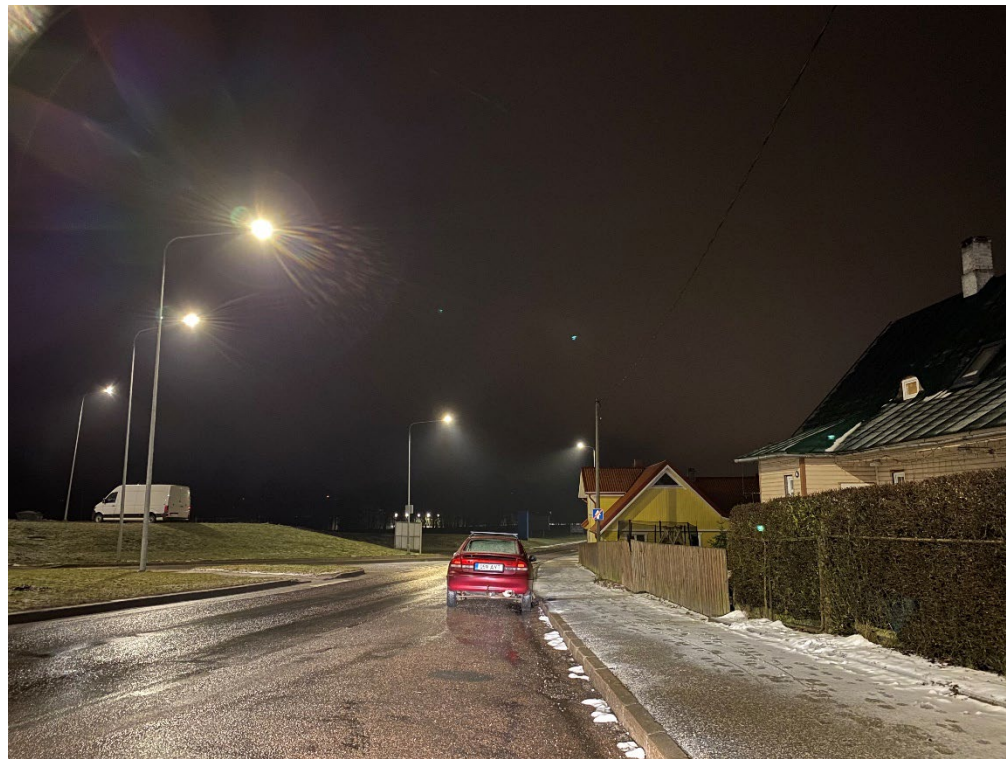
# Jakobsoni/Tartu ristmik

Enne: 6,7 keskmine riskitase  
Nüüd: Likvideeritud(Lisa 4)

- Ohtlikult pikk
- Vähene kasutus
- Halb nähtavus parkivate autode tõttu
