TRANSPORDIAMET

Teede  
Tehnokeskus

## Riigitee nr 9 Ääsmäe – Haapsalu – Rohuküla km 7,5 Laitse ristmiku adaptiivse kiiruspiirangu süsteemi toimivuse uuring

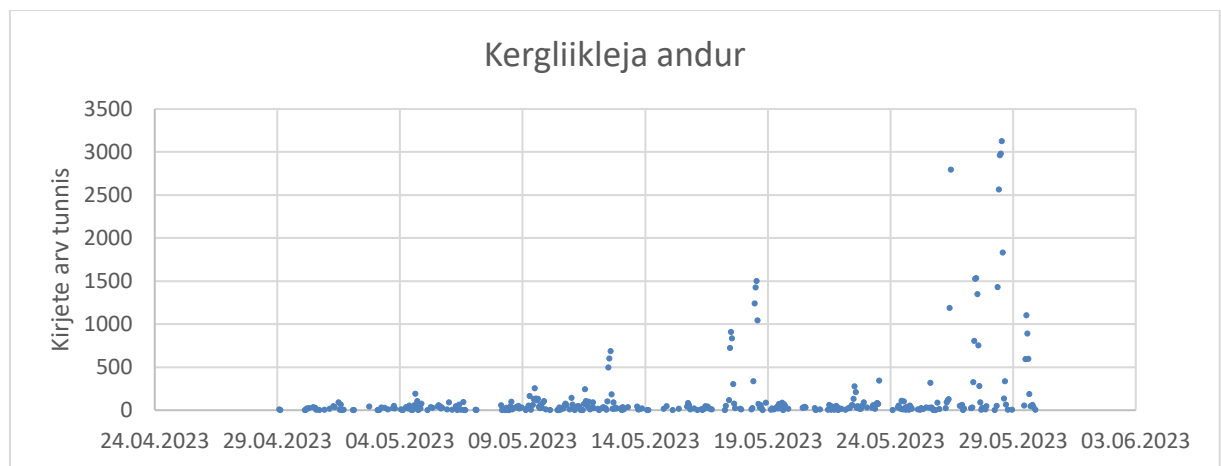
#### Joonis 10. Termokaamera poolt fikseeritud kirjete jaotumine tunni kaupa.

Juba kaamerate paigaldusel selgus, et kergliiklejaid ei olnud andurid võimelised tuvastama ja märk selle tulemusel ei muutunud. Täpsemalt oli termokaamera all liikudes võimalik näha valgusdiodi värvuse muutust, kuid märgile asjakohast teadet piirkiiruse alandamisega ei ilmunud.

Olukordades, kus vastav märk ekraanile ilmus, salvestus mitmel juhul logisse märke vea kohta süsteemis. Samuti ei olnud logis võimalik eristada, milline termokaamera signaali andis, kuna kõik kirjed on vormistatud ühtmoodi. Logifailides tuvastatud kergliiklejate arv on toodud joonisel. Videopildi kontroll näitas, et ühe kergliikleja kohta laekus logisse tavapärastelt 5-10 kirjet, sõltuvalt sellest kui pikalt tee ületamise võimalust oodati.

Esines olukordi, kus ühe tunni jooksul kirjutas andur logisse tuhandeid kirjeid, mis viitab 300-600 kergliiklejale. Arvestades kohalikku elanike tihedust, ei ole selline number realistlik. Kuivõrd esines nii valepositiivseid kui valenegatiivseid tulemusi, siis ei saa lugeda kergliikleja tuvastamise süsteemi piisavalt usaldusväärseks ja anda sellele täpsemat hinnangut.

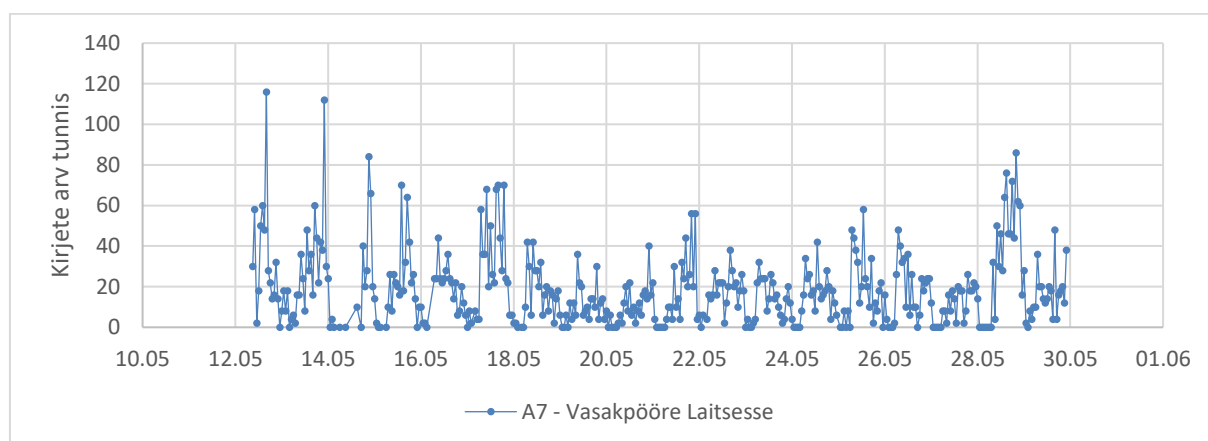
**Joonis 12. Anduri A7 (vasakpööre Laitsesse) kirjete jaotumine.**

Seda stsenaariumit on logides fikseeritud kõige vähem, kuna lühim tee Laitse keskusesse algab eelmisest ristmikust. Kahe ristmiku vaheliselt alalt startides on samuti otstarbekam ja ohutum liikuda esmalt Haapsalu poole. Selliselt on marsruudil ülekaalus parempöörded. Antud stsenaariumit kirjeldab andur A7, mille jaotus on toodud joonisel.

Videopildi analüüs näitas, et kuigi anduri kirje logifailis tõi kaasa märgi süttimise etteantud kujul, ei kaasnud sellega ühelgi vaadeldud 10 juhust vasakpööret. Visuaalne kontroll näitas,

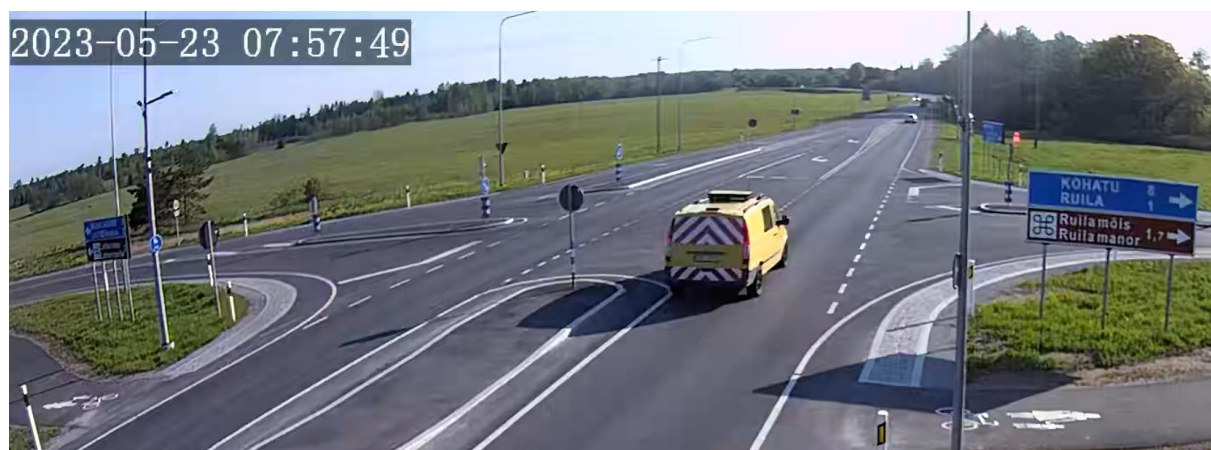
**Joonis 13. Anduri A7 aktiveerinud sõiduki paiknemine.**

et anduri aktiveeris tõenäoliselt sõiduraja vasakus servas liikunud auto, näide on toodud järgneval kaadril.

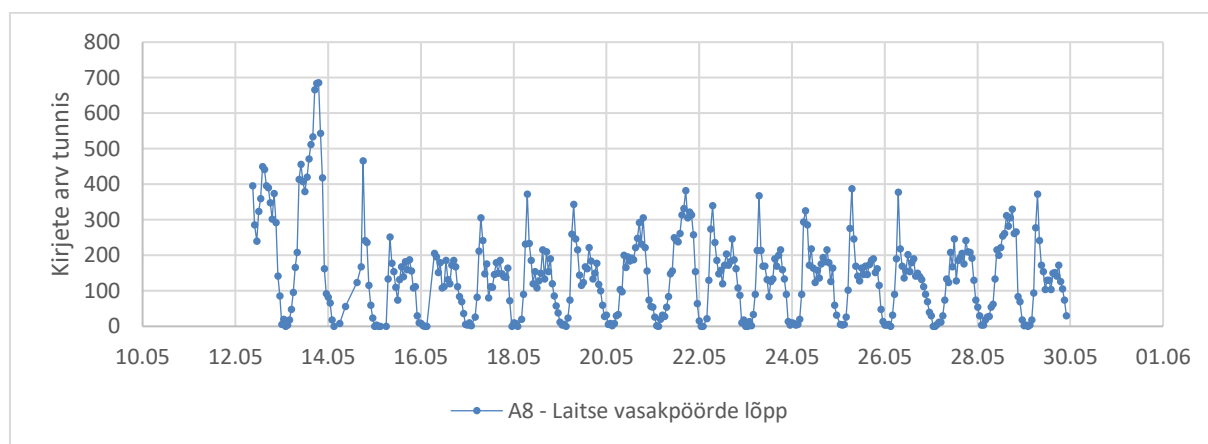
**Joonis 14. Anduri A8 (vasakpööre Laitsesse lõpp) kirjete jaotumine.**

Kõik ülejäänud andurid toimisid vaadeldud episoodide lõikes korrektselt, sealhulgas ka andur A8, mille ülesandeks on lõpetada Laitse suunas tehtud vasakpöörretega seotud piirangut. Praktikas näitas see andur küll pigem Ruila suunas tehtud vasakpöördeid, kus sõiduk sooritas manöövri laiema trajektooriga. Siinkohal on teoreetiline ohukoht – kui vasakpöörre ootava sõiduki ees sooritatakse vastassuunaline manööver (näiteks olukorras, kus samaaegselt sõidab mitu autot otse), siis piirang lõpetatakse, vasakpöördel auto võib aga endiselt ristmikul manöövri tegemise võimalust oodata.

Samuti on vasakpöördeks suhteliselt vähe ruumi – eraldussaaress ristmiku keskkohani ainult 14 meetrit. See tähendab, et vasakpöörre sooritav autorong pikkusega 18 meetrit jääb takistama ka otseliiklust. Praeguse seadistuse puhul on kiirus piiratud ainult vastutulevatele sõidukitele, ohutuse mõttes tuleks piirata ka samas suunas liikuvate sõidukite kiirust.

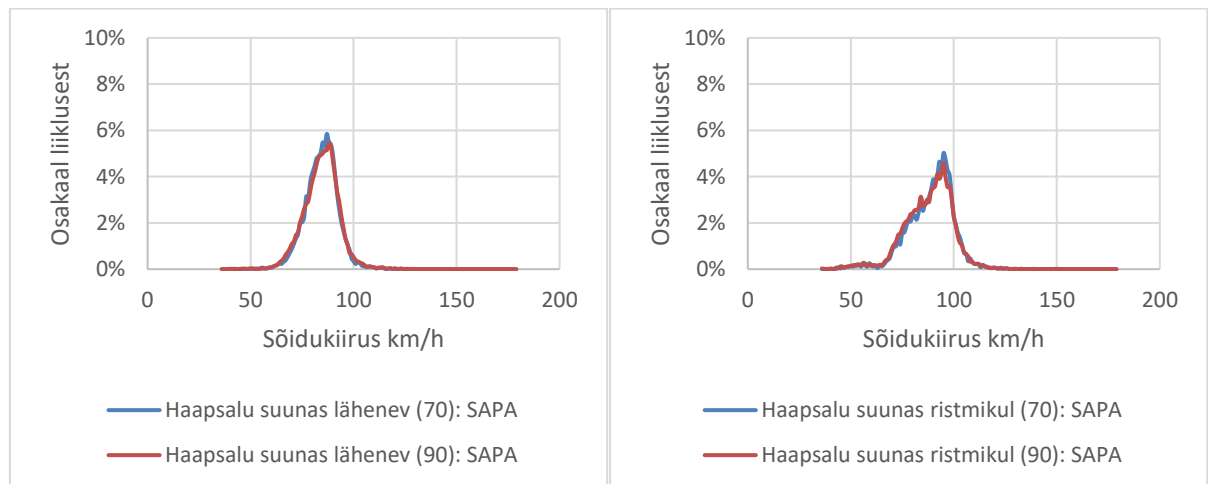
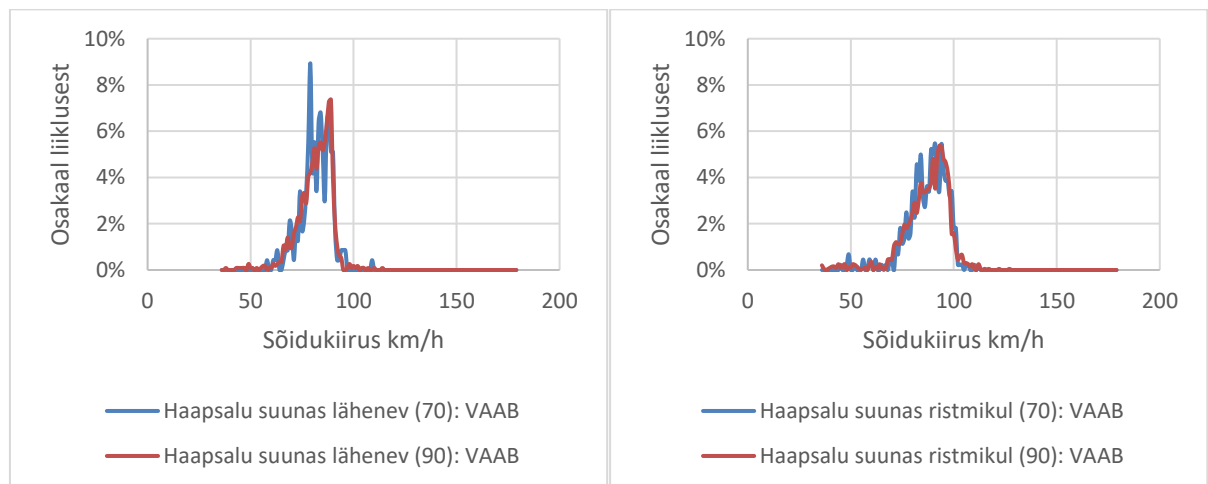
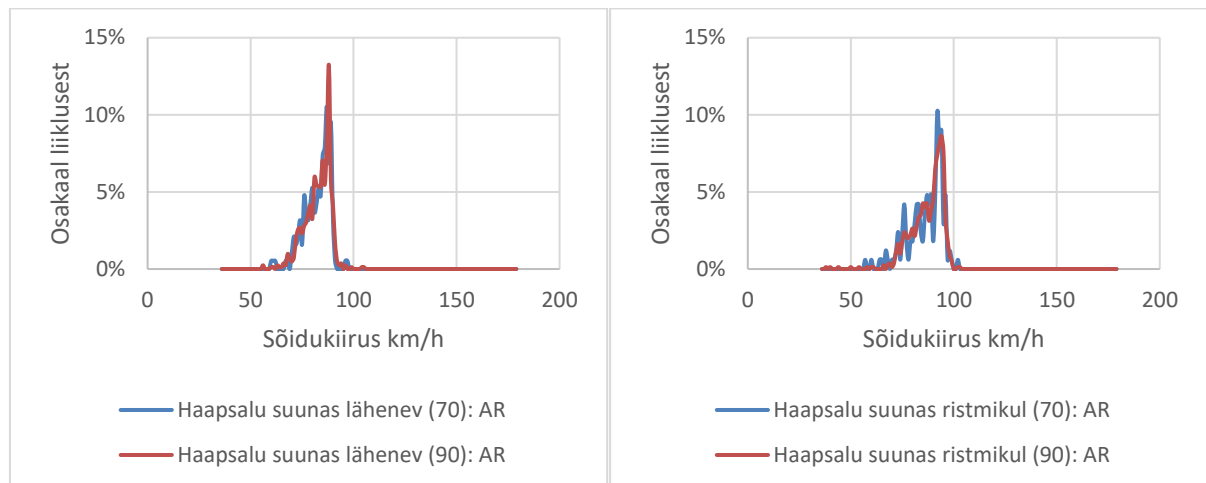
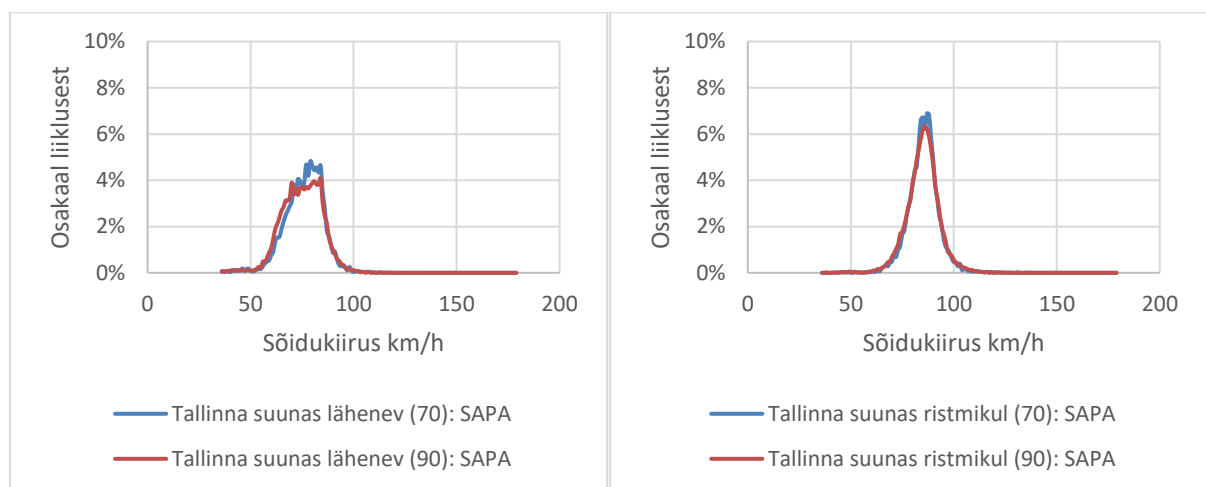
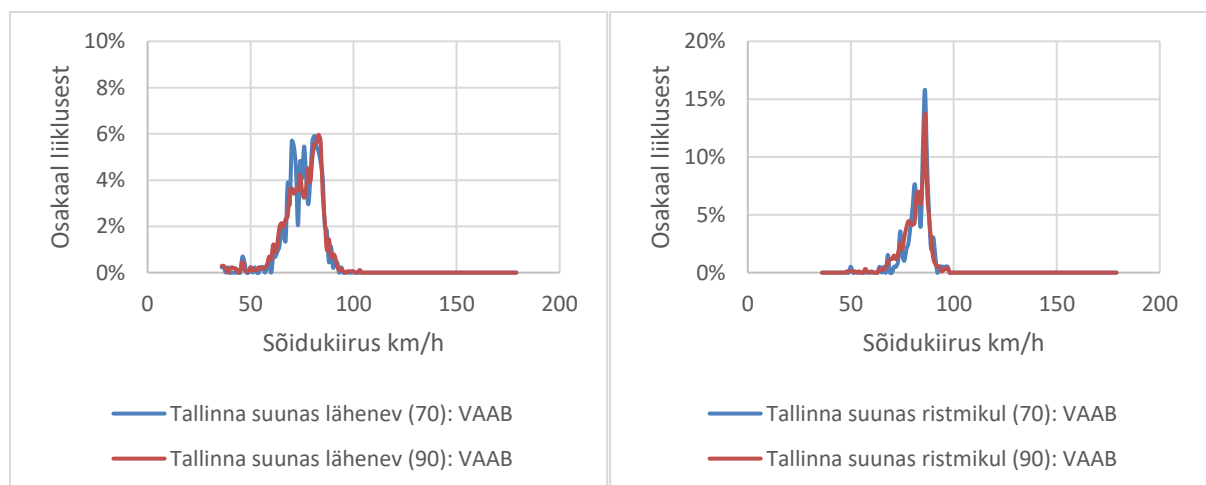
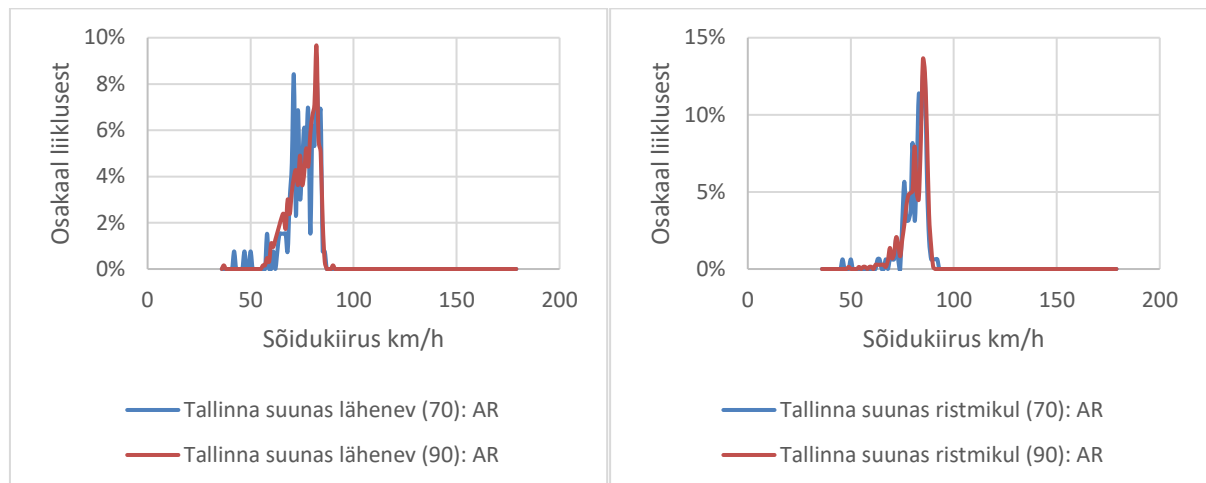
Kui sõiduautode kiirused näitavad tavapärasest normaaljaotust, siis raskeliikluse puhul on kiiruspiirikutest põhjustatud selge langus pärast 90 km/h piiri. Üldjoontes on graafikud samasugused ning erinevus on peamiselt variatsioon – 70 km/h piirangu juures on jaotus ebaühtlasem.

Samas on ristmikul olevate mõõtepunktide juures sõiduautode graafikul tuvastatavad kaks küüru. Nendest madalam kirjeldab sõidukeid, mille juhid on kiirust alandanud ja kõrgem neid, kes pole seda soovinud. Samas on nende kahe tipu erinevus väike (84 ja 87 km/h).

Kokkuvõttes võib järeldada, et kui märkide ülesandeks on langetada kiirust 20 km/h võrra (90 -> 70), siis seda ülesannet nad ei täida.

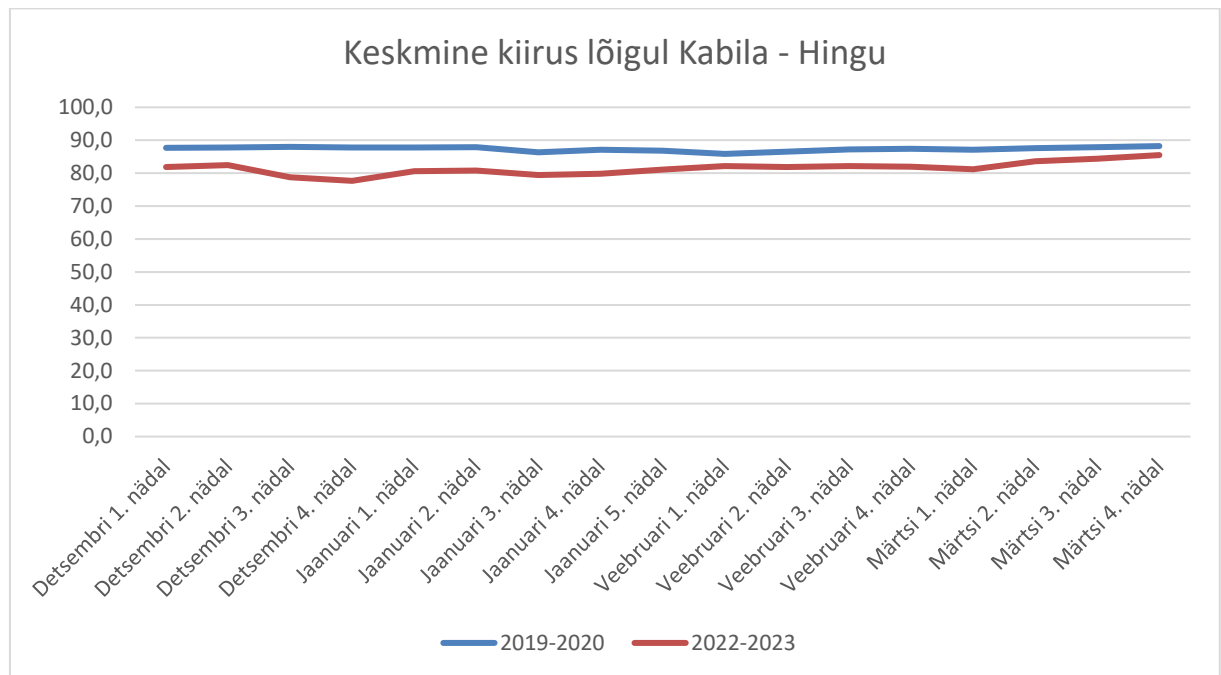
**Joonis 31. Kabila ja Hingu vahelise lõigu läbimise nädala keskmine kiirus enne ja pärast süsteemi rakendamist.**

HERE Maps andmete alusel on lõigu keskmine kiirus langenud keskmiselt 5,9 km/h võrra. Siiski tuleb märkida, et kiiruse langus on ajas vähenev ja praeguse trendi järgi läheneb peagi nullile. See viitab, et juhid on uue ristmikuga harjunud ja ei võta hoiatusi tõsiselt.
