TALLINNA ÜLIKOOL

VILJANDI LINNA REGULEERIMATA ÜLEKÄIGURADADE  
LIIKLUSOHTLIKKUSE TASEME MUUTUMINE 2012 - 2023

Diplomitöö

Haapsalu 2023

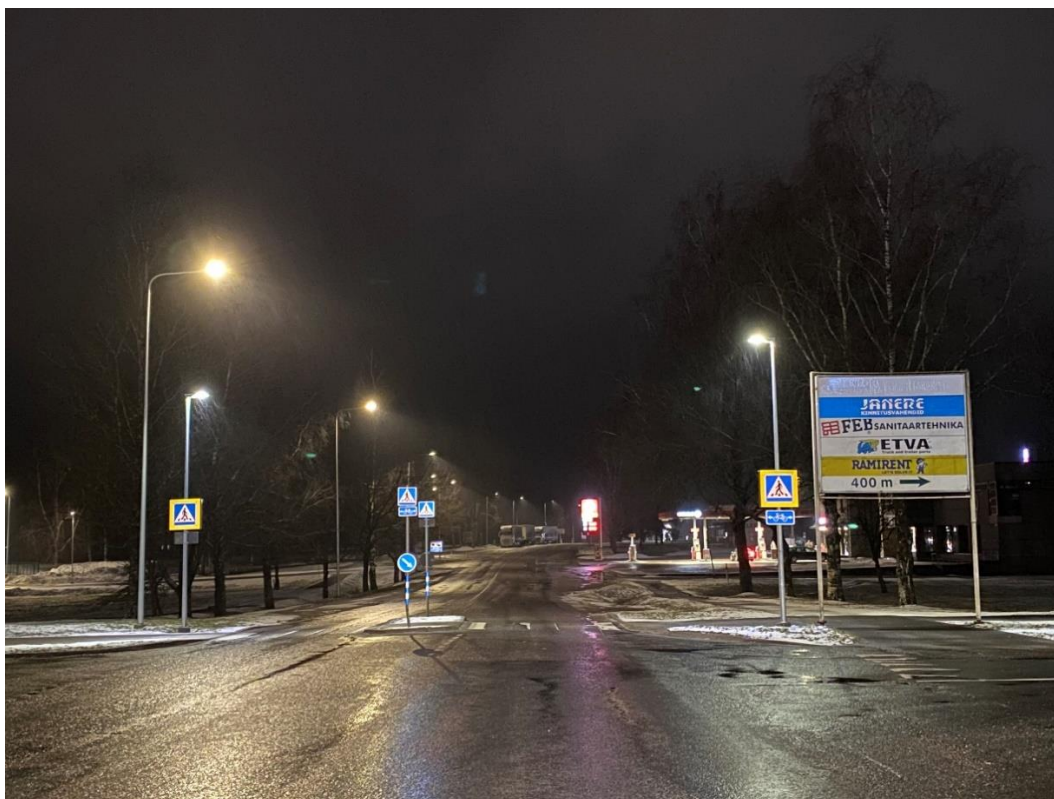
Foto 1. Riia mnt Jakobsoni kooli ees olev ülekäigurada

Ülekäik nr 40 (LISA 2), asub Jakobsoni kooli ees. Tegu on kohaga, kus väga palju lapsi ületavad sõiduteed. Antud ülekäigurajale on ehitatud ohutussaar, pandud kohtvalgustus, rajatud kõnniteed mõlemale poole teed, kuid siiski on tegemist kõrge riskiteguriga ülekäigurajaga (foto 1). Antud objekt on lasteasutuse juures oleva ülekäigurada, peaks seal kasutama veel meetmeid, et muuta ohutase madalamaks, näiteks künnis ja piirkiiruse alandamine 30 km/h.

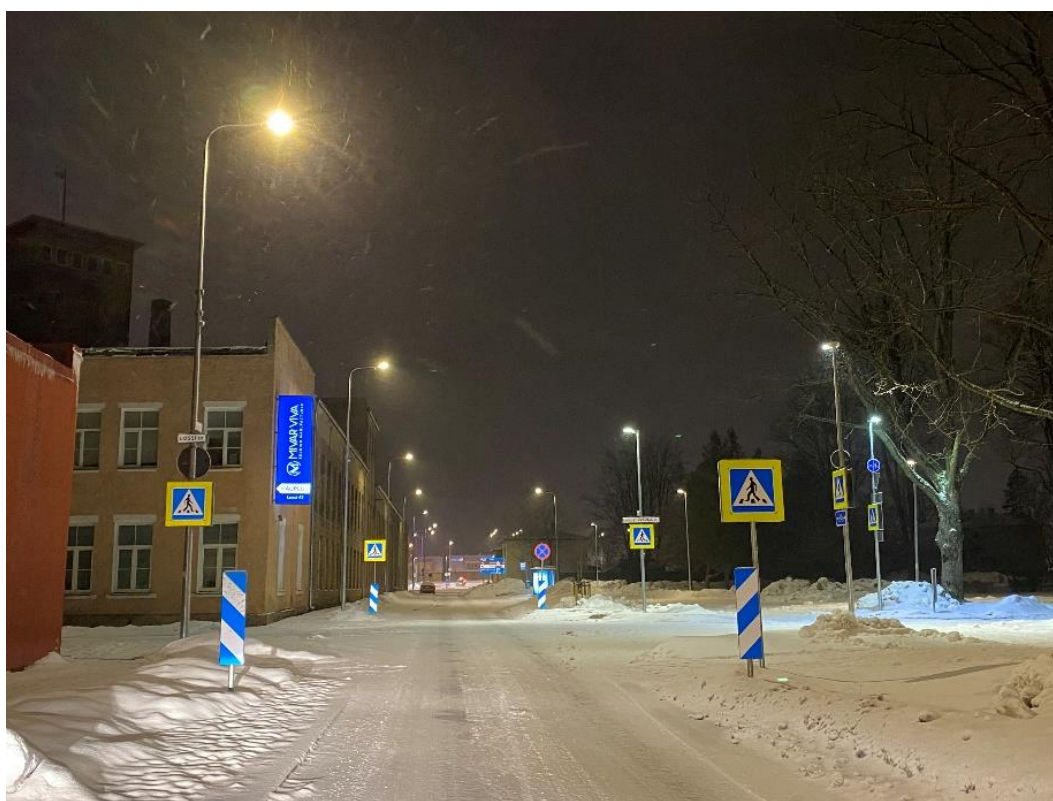
Foto 2. Uus tn-Lossi tn ristmik

Ülekäik nr 58 (LISA 2), asub Uue tänava ja Lossi tänava ristmikul. Varem väga kõrge riskitasemega ülekäigurada on nüüd madala riskitasemega (foto 2). Uue tänava magistraali ümberehitustööde käigus muudeti kõik selle tänava ristmikud ümber ja muudeti ülekäigurajad ohutumaks. Antud ülekäiguraja ümberehitus tööde käigus ehitati tõstetud ristmik, paigaldati kohtvalgustus ja ehitati samale ristmikule veel kaks ülekäigurada.

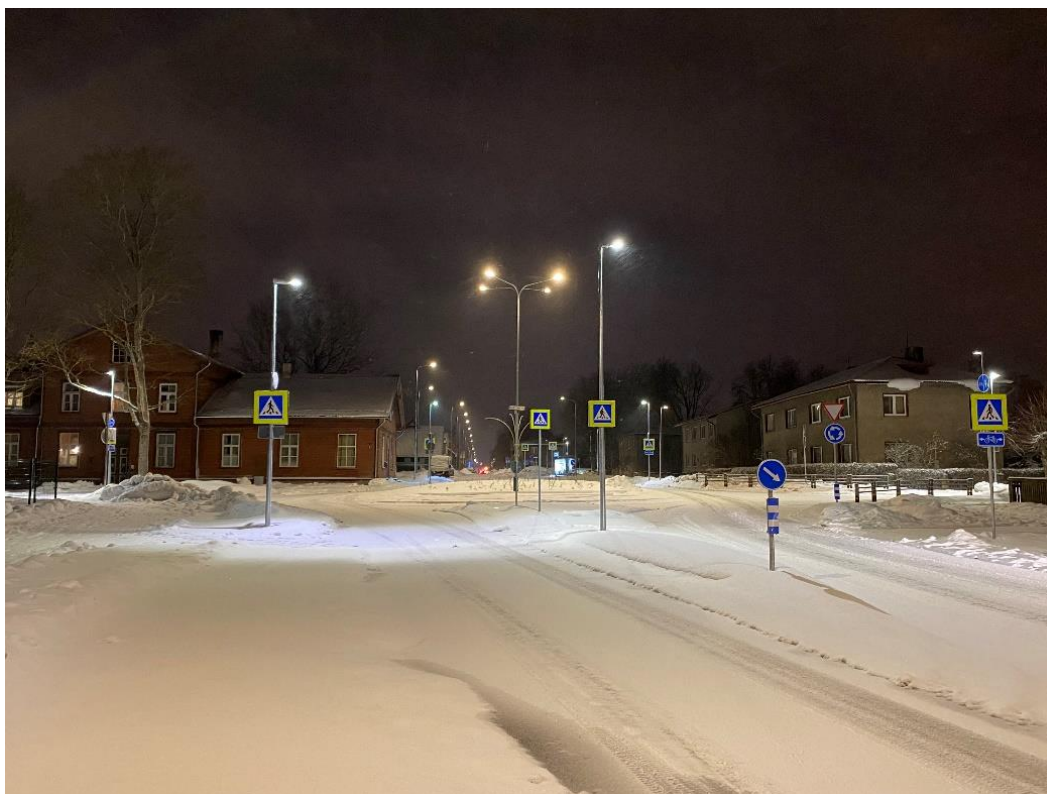
Foto 3. Uus tn-Uueveski tn ristmik

Tuues välja Uue tänava remonditööd, mille käigus ehitati antud tänavale üheksa uut ülekäigurada. Kõikide nende riskitegur on madal. Näitena (foto 3) toon ülekäigurada nr 57, Uus tn (Uus – Uueveski tee rist), kus ehitati remonditööde käigus ringristmik ja igale väljasõidusuunale eraldi ülekäigurada. Tegemist on kooli kõrval asuva ristmikuga, mida ületavad valdavalt lapsed. Ülekäiguradadele on ehitatud Uue tänava suundades ohutussaad, paigaldatud kohtvalgustus, lisa ülekäiguraja märgid ja jalakäijaid suunavad piirded.

Rekonstrueerimise käigus lisati Uuele tänavale ka täiesti uued ülekäigurajad. Tegemist on tõstetud ja kohtvalgustusega ülekäiguradadega. Uued ülekäigurajad nr 69, 70 ja 71. (LISA 2)

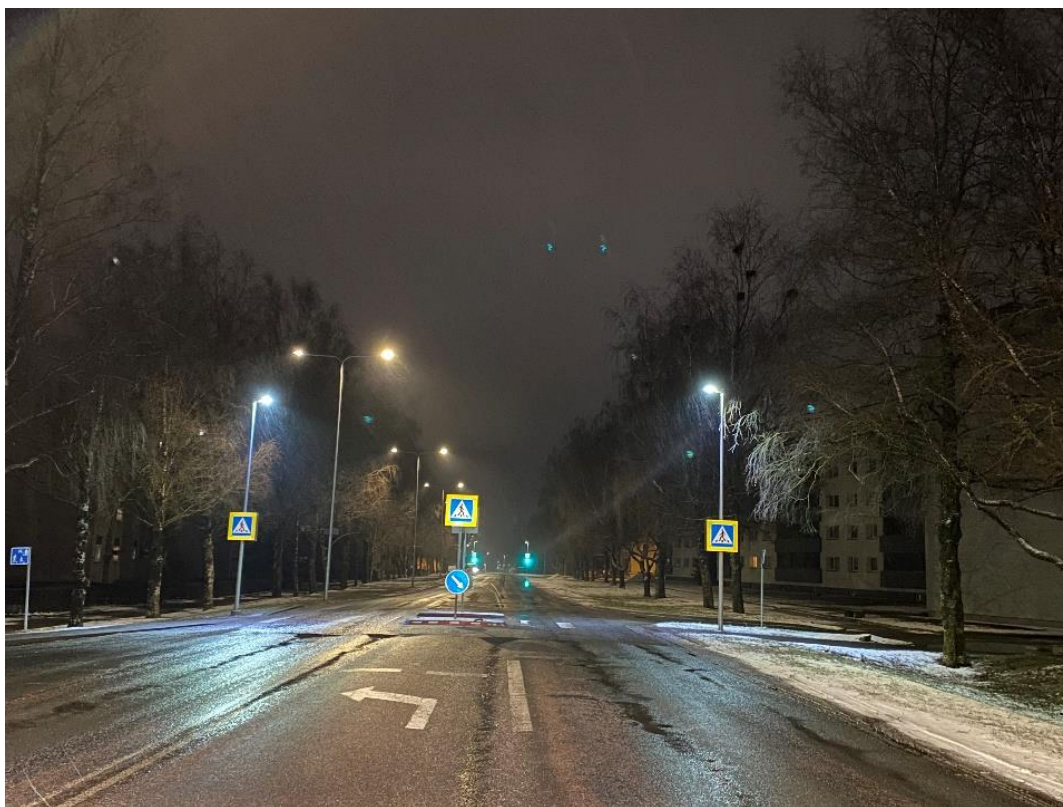
Foto 4. Ülekäigurada Jaani lihapoe juures Männimäel, Riia mnt

Viljandi linnavalitsus võttis rahvaalgatust tõsiselt ja 2017 aastal ehitati sinna ülekäigurada, nr 97 (LISA 2) (foto 4). Antud ülekäigurada on keskmise riskiga. Kohtvalgustus, ohutussaar ja kõnnitee ülekäigurajani mõlemal pool teed.

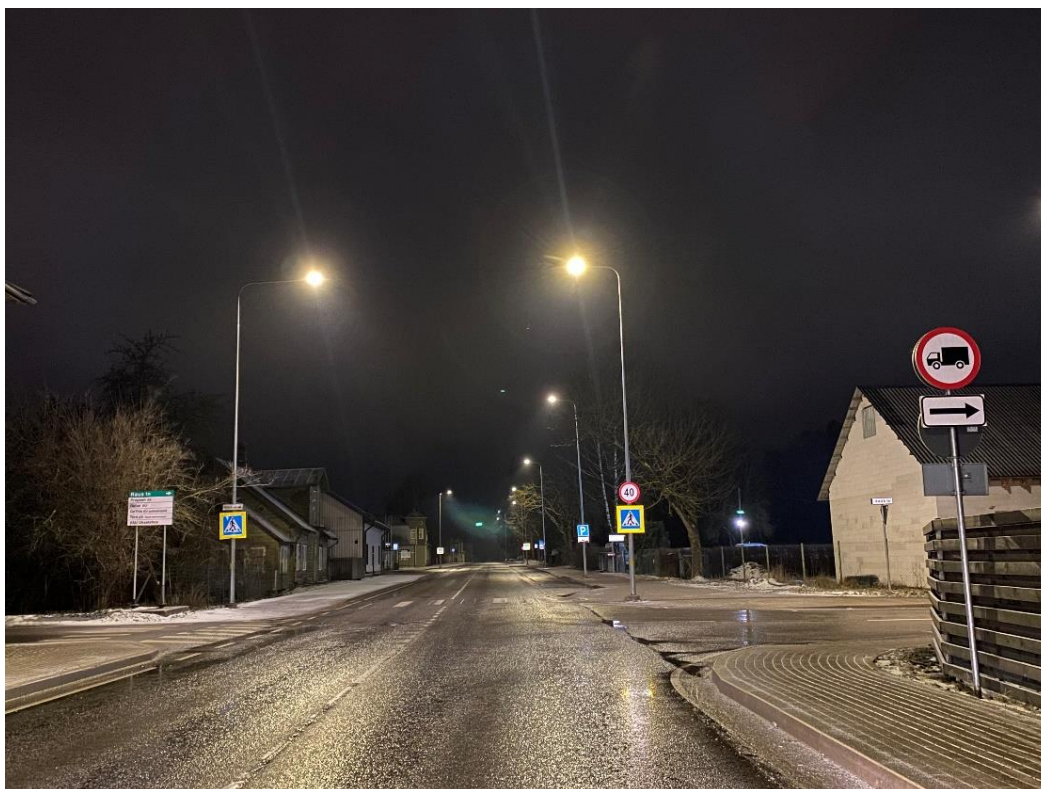
Foto 5. Vaksali-Raua tänava ristmik

Pärnu poole suunduv Vaksali tänav remonditi täielikult (foto 5) ja sellel tänaval asuvad ülekäigurajad said kõik kohtvalgustuse, uued madalad äärekivid ja uue teekatte. Antud teelõigul vähendati ka piirkiirust 40 km/h. Mõlemal pool teed on korralik rada jalakäijatele. Väga turvaline koht kergliiklejatele.

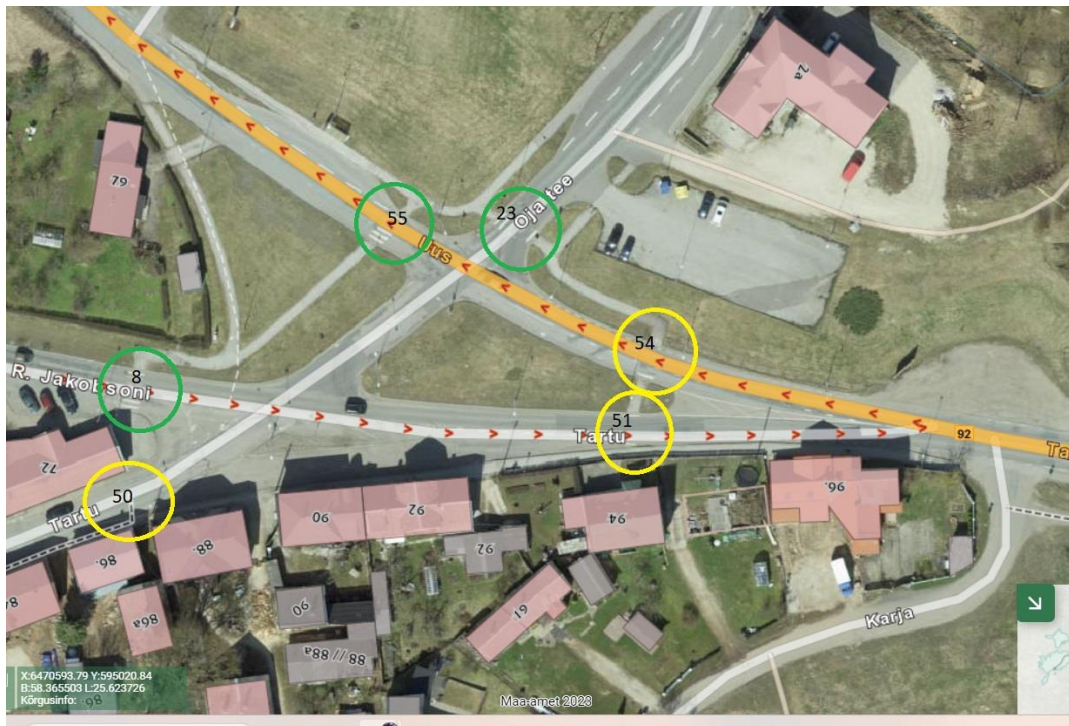
Pilt 2 Likvideeritud ja olemasolevad ülekäigurajad Kösti ristmikul (Maa-ameti kaart, 2023)

Likvideerimata jäid ülekäigurajad 8, 23 ja 55 (pilt 2) (LISA 2). Tegemist on suure ristmikuga, kus ei ole väga palju jalakäijaid. Autor oma töös leiab, et kõikide ülekäiguradade likvideerimine ühelt suurelt ristmikult ei ole mõistlik. Kõige ohtlikumad ülekäigurajad kaotati ära ja kolm on

alles. Need on suunatud jalakäijate teedega ja kohalikud elanikud käivad just seda radapidi poes ja lähevad bussipeatusesse. Kaotatud ülekäigurajad 51 ja 54 on tehtud ülekäigukohtadeks.

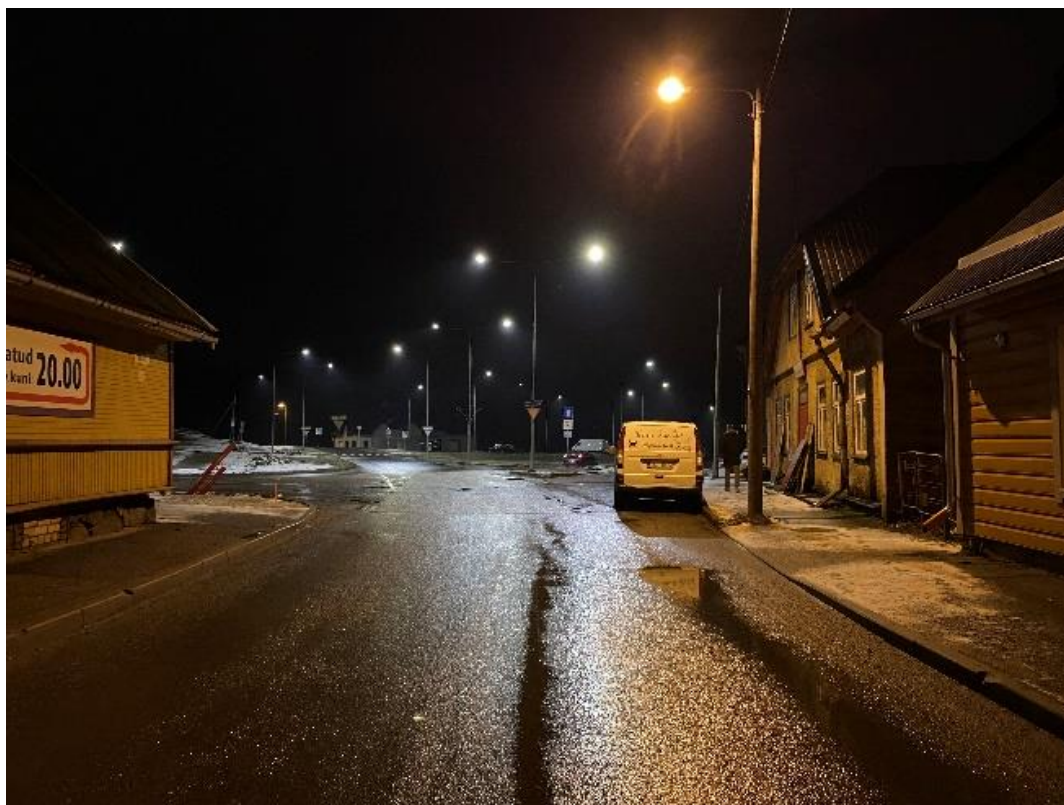
Foto 6. Likvideeritud ülekäiguraja koht nr 50

Tartu tänav 86 maja juures olev ülekäigurada oli väga hea näide väga kõrge riskiga kohast kergliiklejatele. Antud ülekäigurada jäi täiesti maja nurgataha, autodel oli väga raske inimesi märgata. Samuti suureks ohuallikaks olid parkivad autod enne ja pärast ülekäigurada. Inimestel on turvalisem, kui nad veenduvad ise enda ohutuses ja ei jää lootma ülekäigurajale, et autod kindlasti 100% annavad neile teed. Nagu fotol 8 on näha, siis ülekäigurada enam ei ole ja kergliiklejad peavad veenduma enda ohutuses enne tee ületamist.

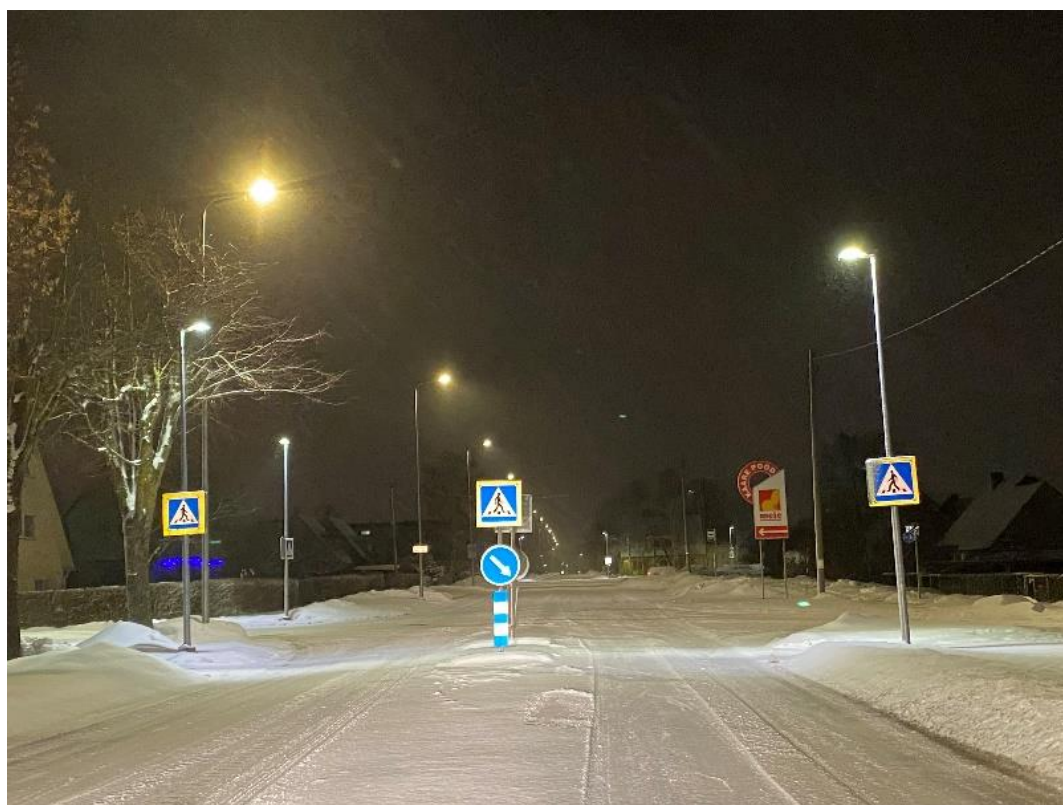
Foto 7. Paala tee-Suur-Kaare ristmik

Ülekäigurajad, mis ei asu remonditud tänavatel, on parendatud valgustusega, kohtvalgustusega ja parandatud äärekivide seisukordi. Diplomitöö tulemusi vaadates võib öelda, et Viljandi linnavalitsus ja rahvas on väga aktiivsed märkama ja parandama linna liiklusohutust, parandades ja renoveerides liiklusohtlikke kohti ja ülekäiguradasid. Lasteasutuste läheduses asuvatele ülekäiguradadele on lisatud ohutussaad, kus varem ei olnud. Paalalinna kooli kõrval asuv ülekäigurada (foto 7) ehitati ümber, paigaldati kohtvalgustus ja ehitati ohutussaar ning rekonstrueeriti kõnnitee ääred. (nr 48)

Tehtud tööd on muutnud ülekäiguraja ohutumaks ja lastel on nüüd turvalisem teed ületada ka pimedal ajal. Viljandi on väike linn ja kogukond hoiab kokku. Kui linnas on liiklusohtlikke ristmikke või kohti, antakse sellest teada ja tegeletakse, et ohtlikud kohad saad parendatud või likvideeritud. (LISA2)

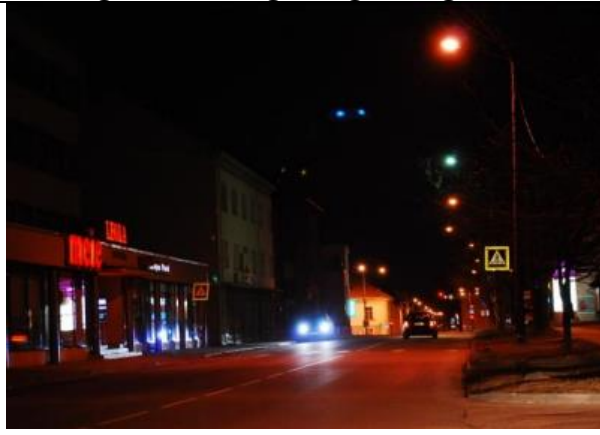
2. Jakobsoni tn (Leola Ärikeskus, Jakobsoni 11).

Riskitegur 20,5 – väga kõrge riskiga.

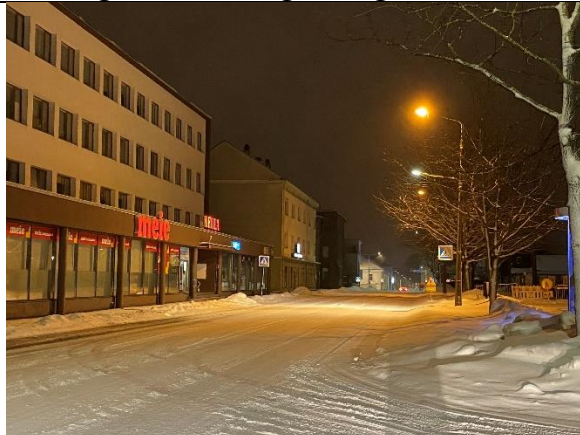
Riskitegur 10,9 – kõrge riskiga.

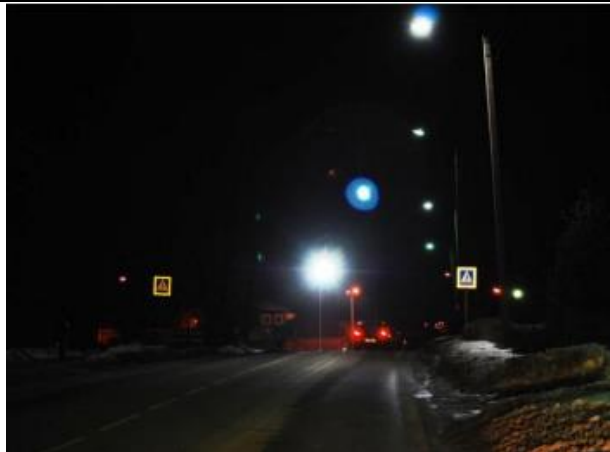
34. Riia mnt (Päästeamet, Riia mnt 6).

Riskitegur 25,3 – väga kõrge riskiga.

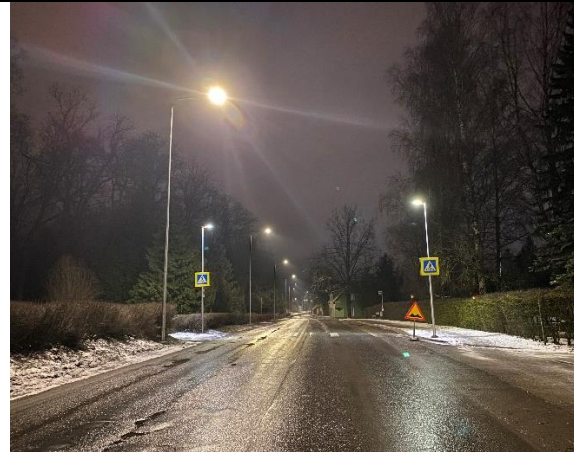
Tabelis olev nr 34 (LISA 2) Riia mnt päästeameti ees olev ülekäigurada on parendatud samuti kohtvalgustusega, kuid kõrge risk jääb. Piiratud nähtavus ja bussitaskust algav ülekäik tuleks likvideerida või tuua meetmed, mis vähendaksid riski. Meetmeteks võiks olla piirkiiruse vähendamine ja künnise lisamine mõlemale sõidusuunale.

Riskitegur 11,2 – kõrge riskiga.

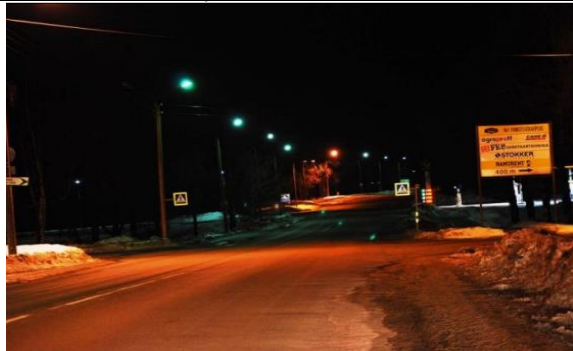
40. Riia mnt (Riia mnt – Puidu rist, Riia mnt 91).

Riskitegur 15,7 – väga kõrge riskiga.

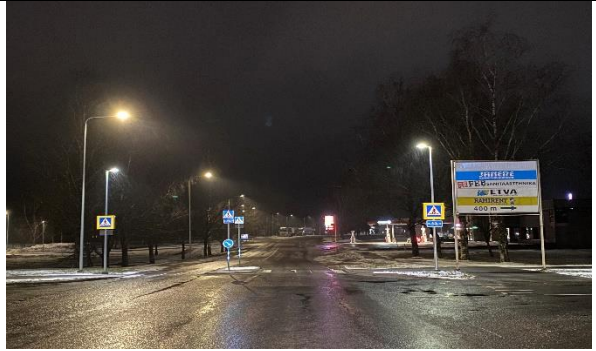
Riskitegur 14,9 – kõrge riskiga.

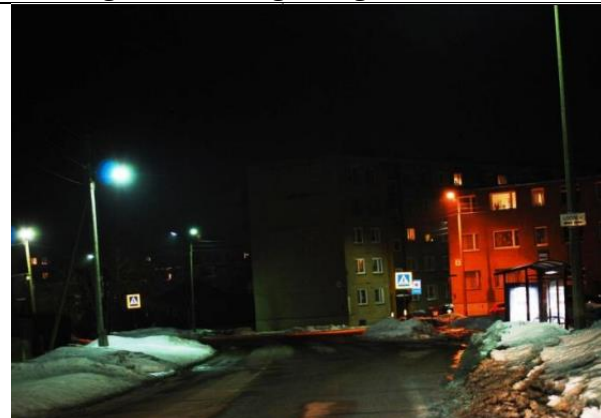
44. Suur-Kaare tn (Suur-Kaare – Loode rist, Suur-Kaare 80).

Riskitegur 20,0 – väga kõrge risk.

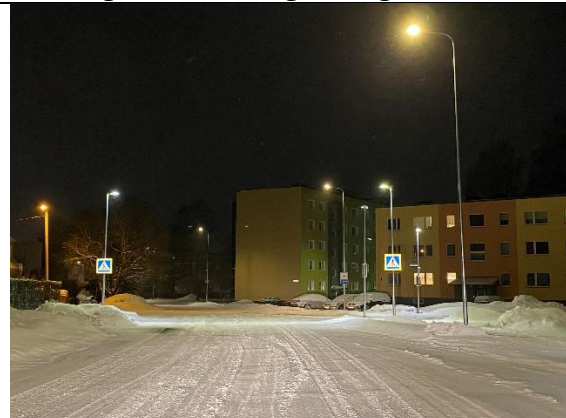
Ülekäik nr 44 (LISA 2), asub Suure-Kaare tänaval, Loode tn ristmikul. Antud ülekäigurajal on ohutase muutunud madalamaks, aga siiski on riskitegur kõrge. Parendatud on seal ainult valgustust, paigaldatud on kohtvalgustus.

Riskitegur 12,4 – kõrge riskiga.

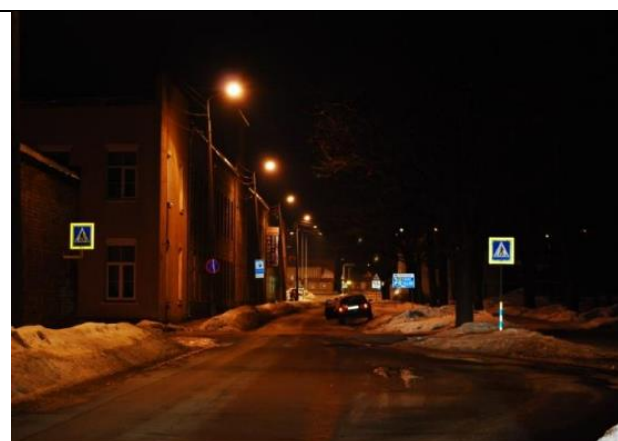
58. Uus tn (Uus – Lossi rist, Lossi 42).

Riskitegur 15,2 – väga kõrge riskiga.

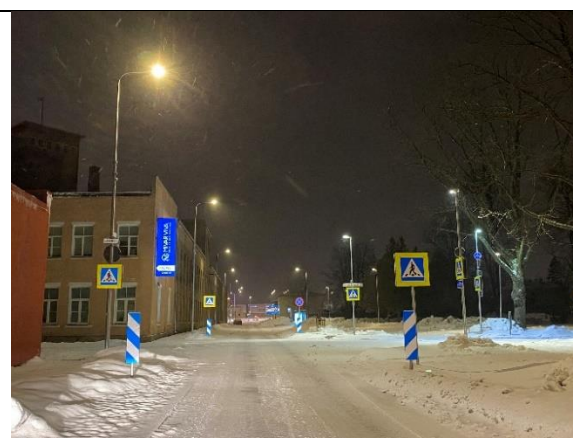
Riskitegur 1,5 – madala riskiga.

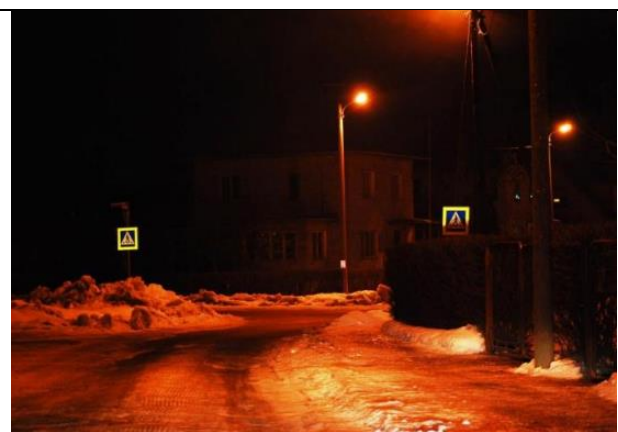
68. Vene tn (Vene – Kevade rist, Vene 32).

Riskitegur 16,1 – väga kõrge riskiga.

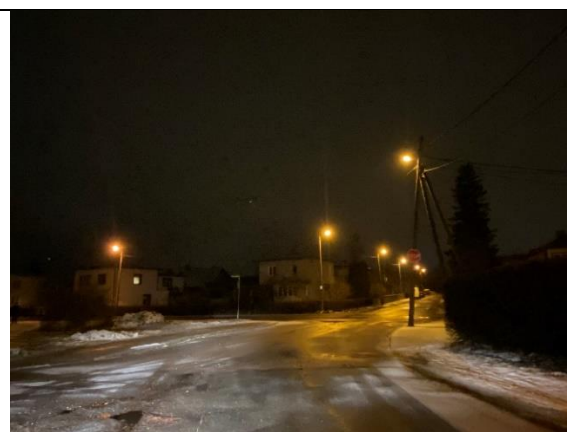
Ülekäigurada nr 68 (LISA 2), oli väga kõrge riskitasemega. Varasemasest uuringust (Leier, 2012), andis töö autor soovitus ülekäigurada likvideerida. Tegemist oli väga väikese liiklustihedusega kohaga, nähtavus väga piiratud ja ülekäigurada ei ole seal vaja. Linnavalitsus võttis kuulda ja antud ülekäigurada on likvideeritud aastal 2015.

Riskitegur 0,0 – likvideeritud.

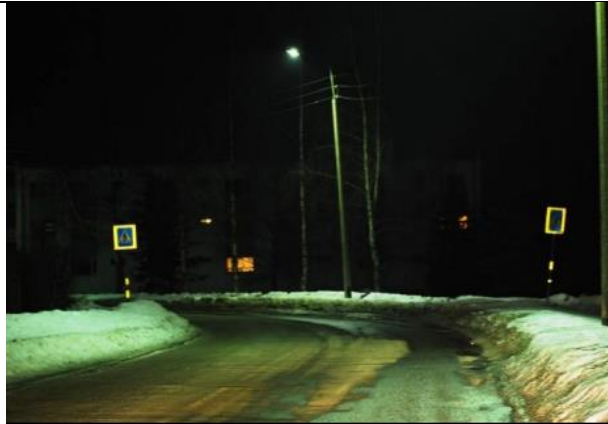
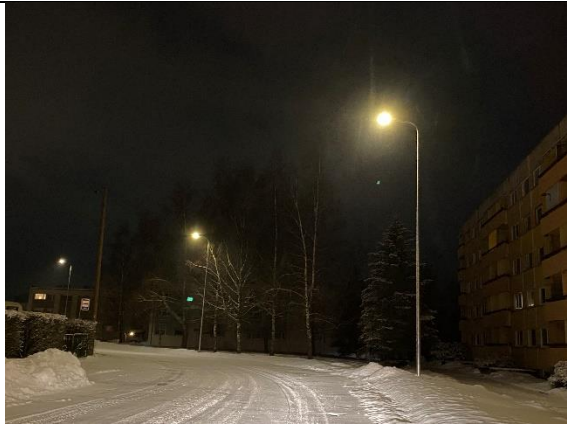
| 10. Kauge tn (Kauge bp, Kauge 32). | |

| Riskitegur 14,8 – kõrge riskiga. | Riskitegur 0,0 – likvideeritud. |

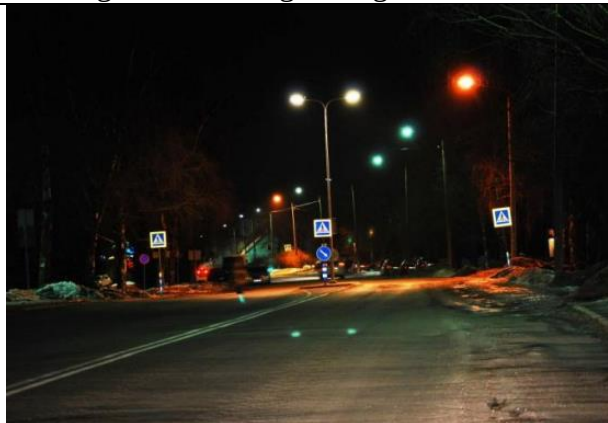
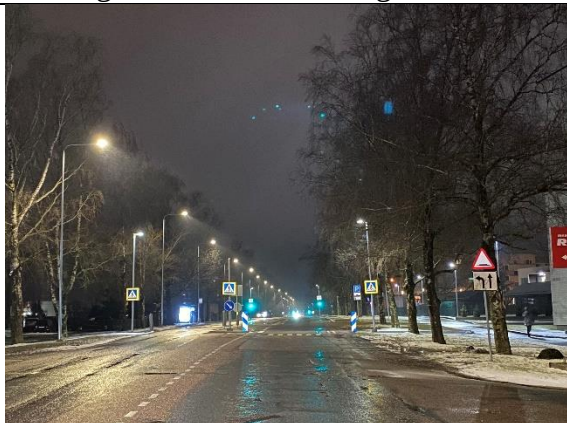
| 38. Riia mnt (Säästumarket, Riia mnt 28). | |

| Riskitegur 10,5 – kõrge riskiga. | Riskitegur 4,1 – madala riskiga. |

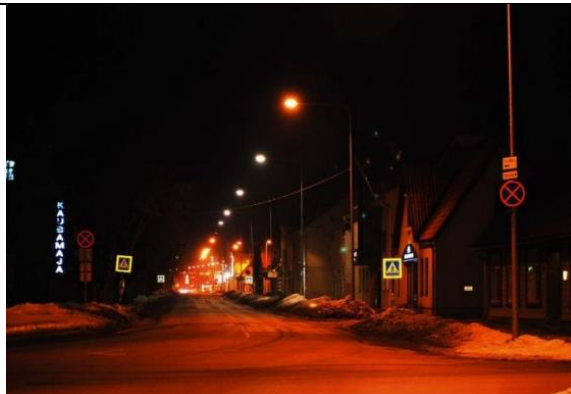
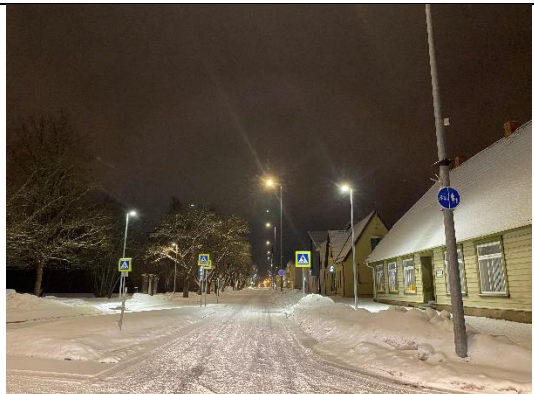
| 45. Tallinna tn (Vana-Apteek, Tallinna 2). Riskitegur 12,9 – kõrge riskiga. | |
| Riskitegur 12,9 – kõrge riskiga. | Riskitegur 3,6 – madala riskiga. |

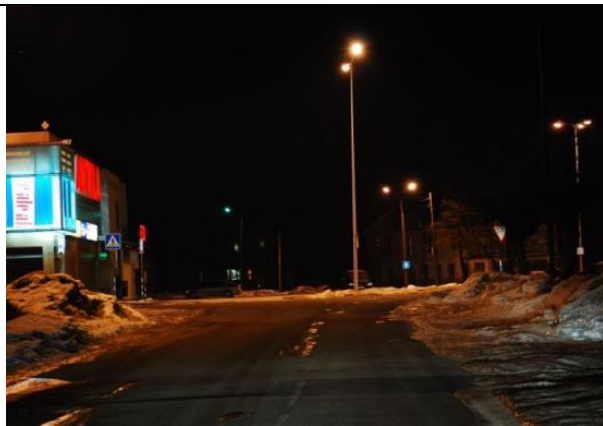
52. Uku tn (Tallinna – Uku rist, Tallinna 41).

Riskitegur 11,5 – kõrge riskiga.

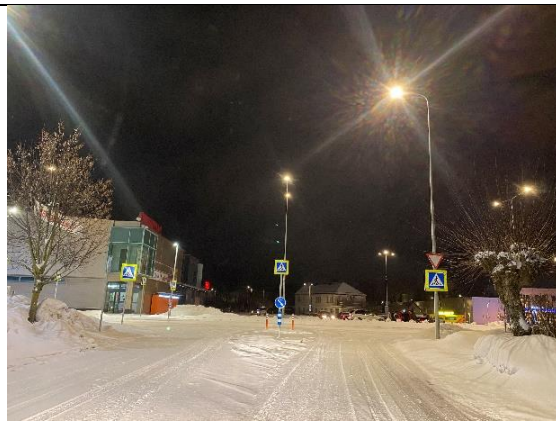
Riskitegur 4,0 – madala riskiga.

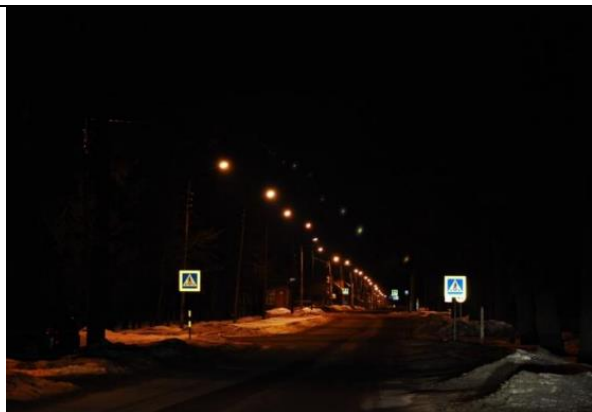
56. Uus tn (Uus – Kooli rist, Uus 32). Riskitegur 12,8 – Kõrge riskiga.

Riskitegur 12,8 – Kõrge riskiga.

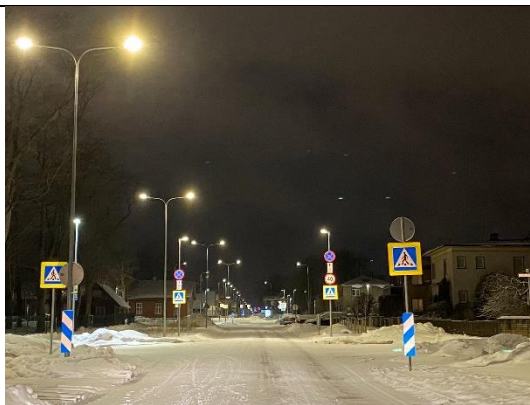
Riskitegur 2,3 – madala riskiga.

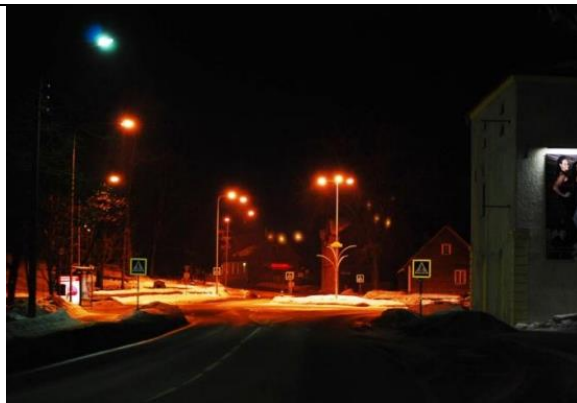
62. Vaksali tn (Vaksali – Paala tee rist, Vaksali 8a).

Riskitegur 12,1 – kõrge riskiga.

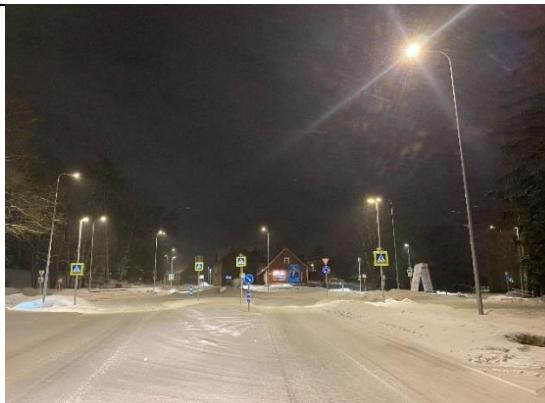
Riskitegur 3,2 – madala riskiga.

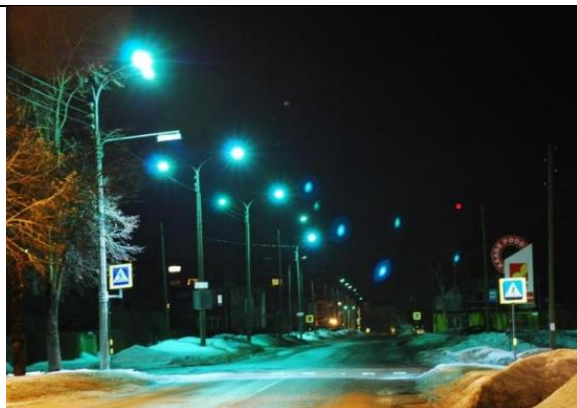
28. Paala tee (Paala tee – Suur-Kaare rist, Paala tee 46). Riskitegur 10,6 – kõrge riskiga.

Riskitegur 10,6 – kõrge riskiga.

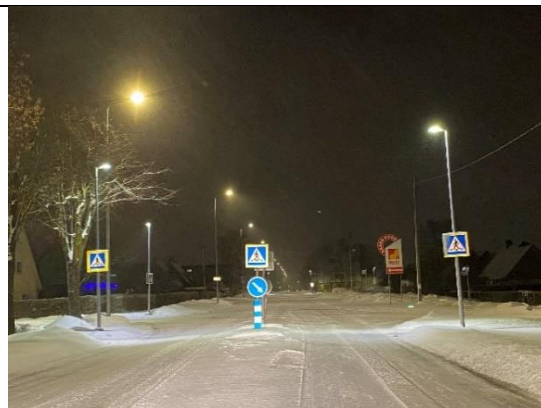
Riskitegur 6,2 – keskmise riskiga.

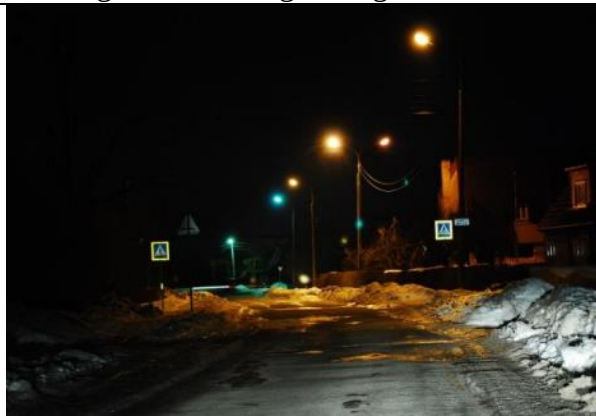
11. Kesk-Kaare tn (Kesk-Kaare – Kodu rist, Kesk-Kaare 25).

Riskitegur 12,1 – kõrge riskiga.

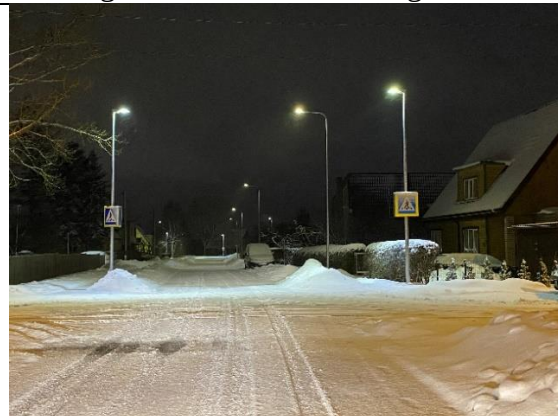
Riskitegur 6,5 – keskmise riskiga.

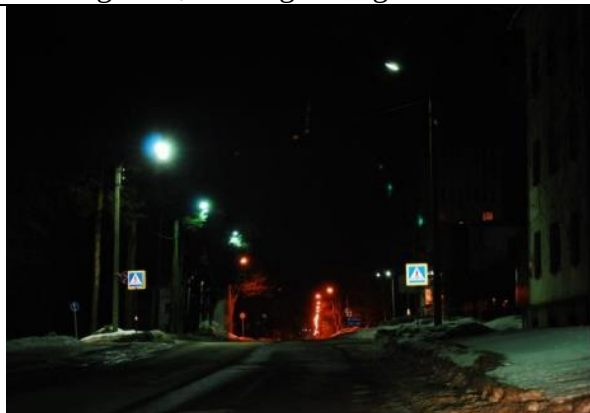
16. Leola tn (Leola-Turu rist, Leola 15).

Riskitegur 11,6 – kõrge riskiga.

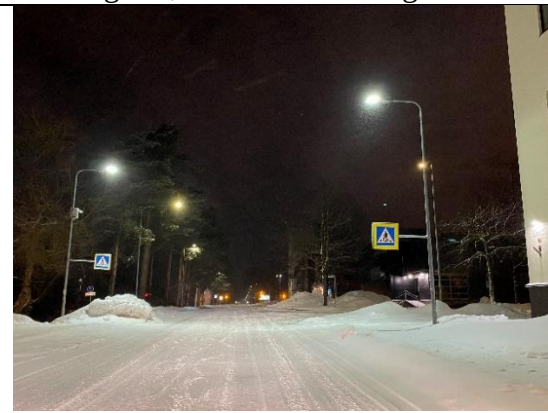
Riskitegur 6,3 – keskmise riskiga.

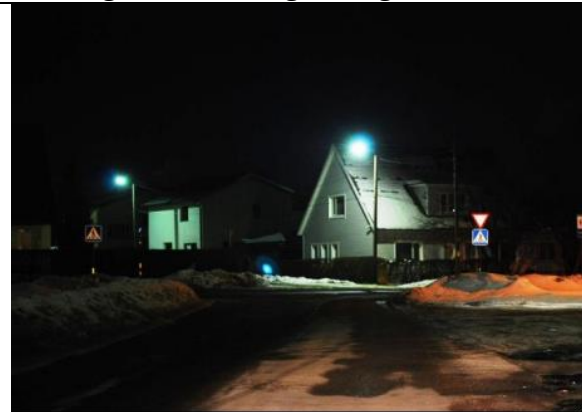
19. Loode tn (Suur-Kaare – Loode rist, Loode 5).

Riskitegur 12,3 – kõrge riskiga.

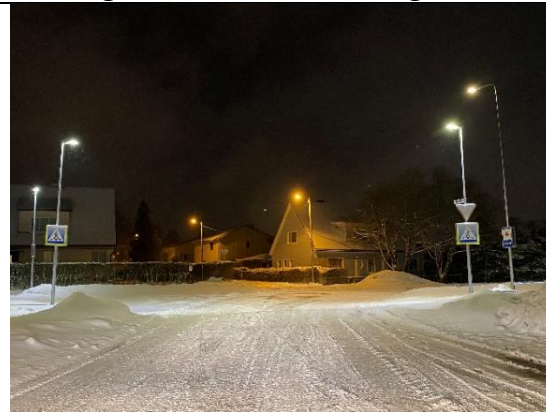
Riskitegur 6,0 – keskmise riskiga.

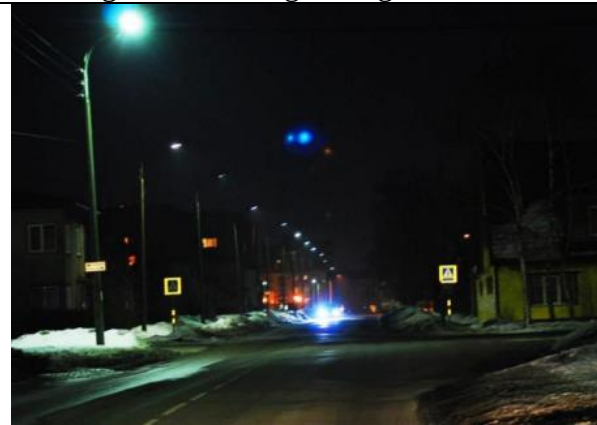
21. Lääne tn (Paala tee – Lääne rist, Paala tee 32).

Riskitegur 13,3 – kõrge riskiga.

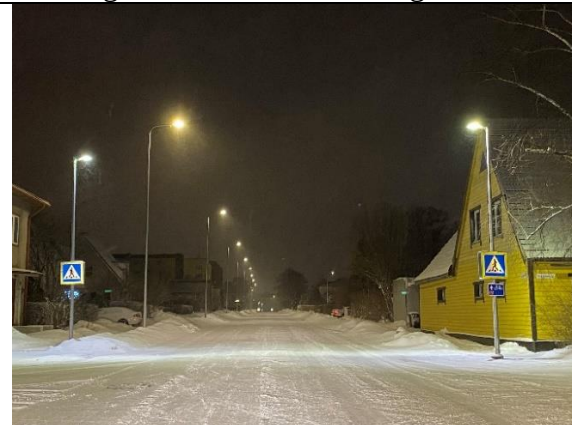
Riskitegur 6,7 – keskmise riskiga.

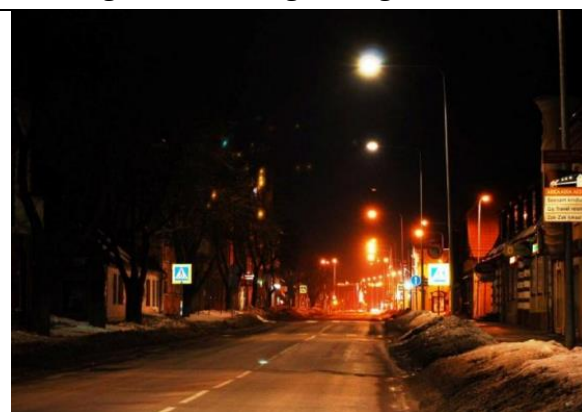
46. Tallinna tn (Kaubamaja, Tallinna 3).

Riskitegur 10,8 – kõrge riskiga

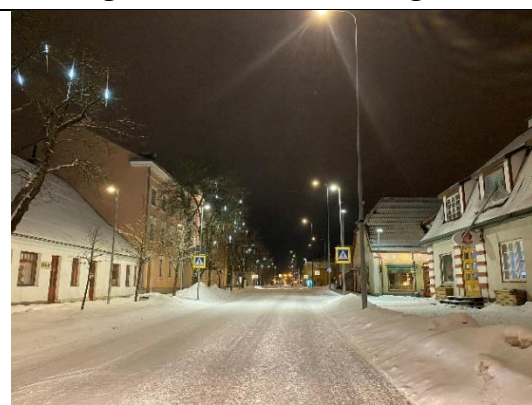
Riskitegur 5,8 – keskmise riskiga.

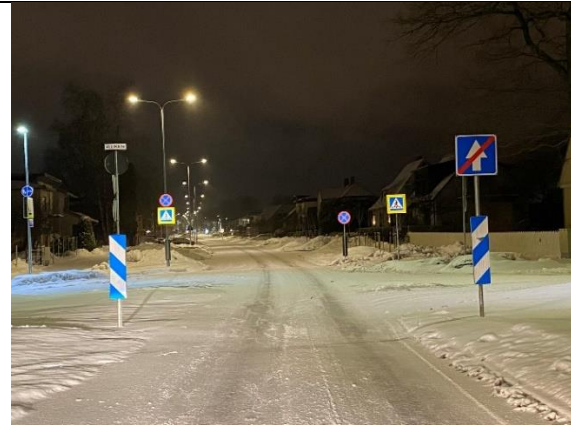
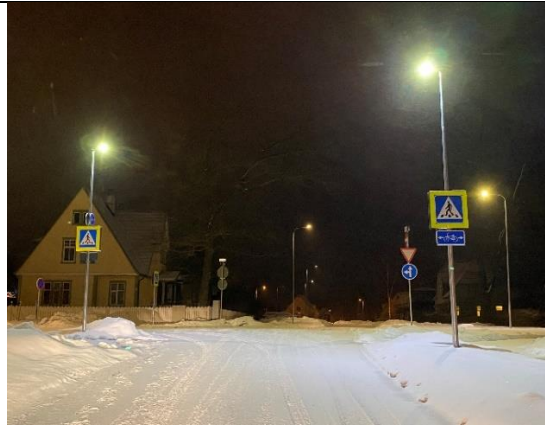
69. Uus tn/Allika tn ristmik. Riskitegur - 2,1 ja 1,9. Madala riskitasemega.

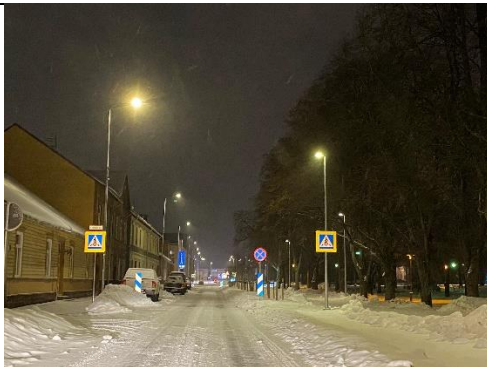
71. Uus tn/Koidu tn ristmik. Riskitegur – 1,2. Madala riskitasemega.

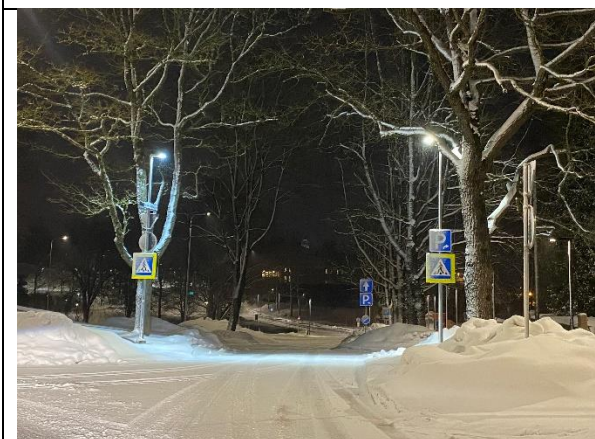
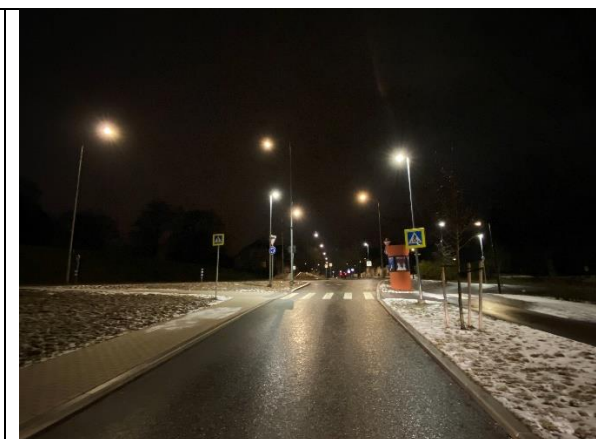
81;82. Vana Vaksali tänav. Riskitegur - 2,1 ja 2,2. Madala riskitasemega.

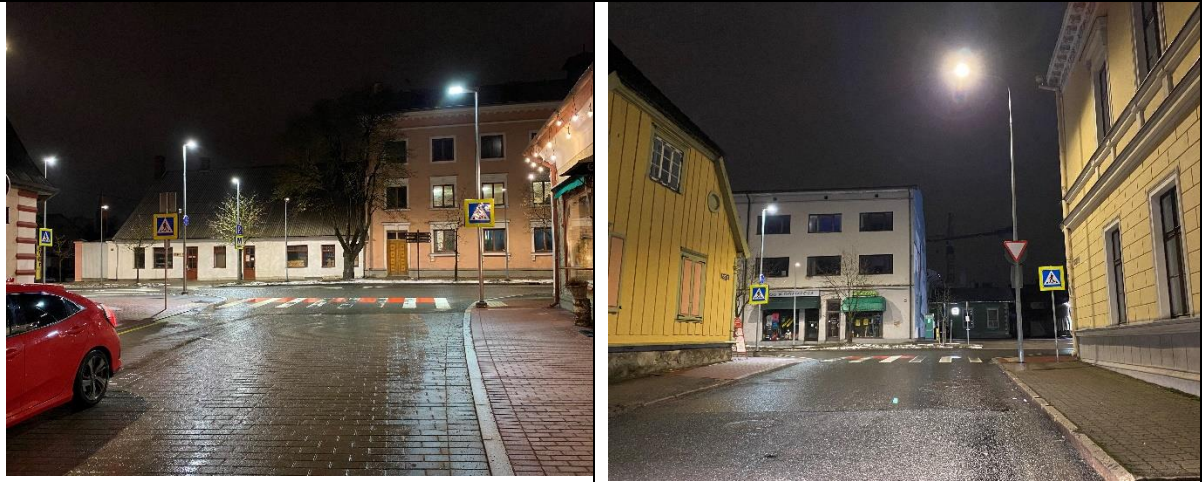
85;86 Tartu tänava ja Posti tänava lõikumine Tallinna tänavaga. Riskitegur 2,0 ja 2,8. Madala riskitasemega.

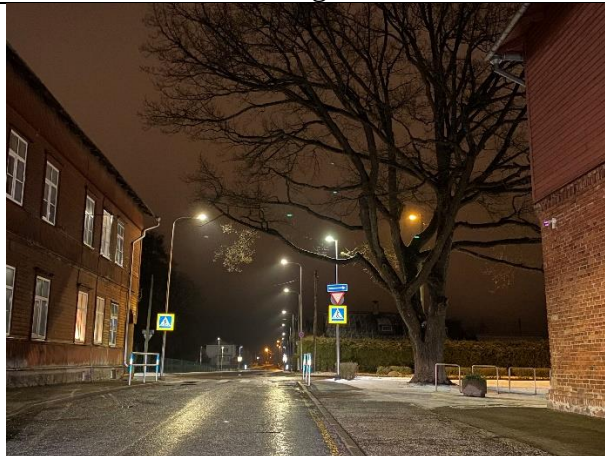
101. Kõrgemäe/Jakobsoni. Riskitegur – 13,1. Madala riskitasemega.

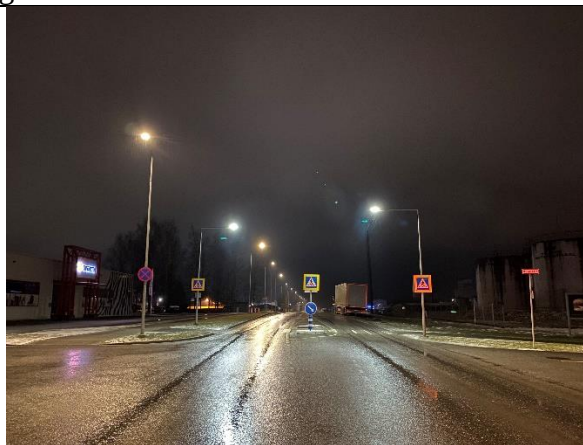
102. Reinu tee/Metalli ristmik. Riskitegur – 4,7. Madala riskitasemega.
