# Teede talviste ebatasasuste uuring

Põhimaantee nr 2 Tallinn-Tartu-Võru-Luhamaa, Kose-Võõbu  
(vahemikus PK 447+00 kuni 454+00) ebatasasuste uuring  
Lõpparuanne

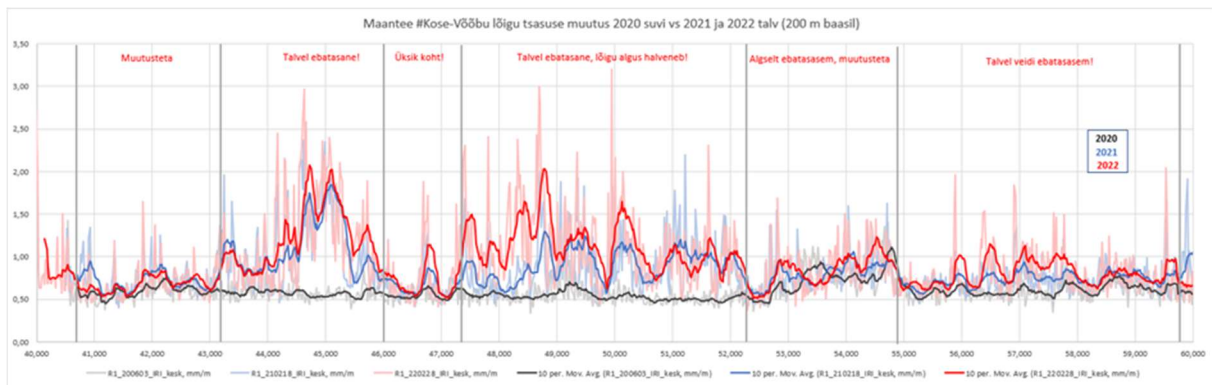
Joonis 1. Talvise tasasuse andmed - suvine vs talv 2020-21 ja talv 2021-22

Talvised tasasuse mõõtmised näitasid, et osadel lõikudel oli tasasus märgatavalt halvenenud, ulatudes ekstreemsematel juhtudel tasemeni 2,0 m/km kuid suvel ebatasasused taandusid. Samasugust tendentsi märgati ka 2021-2022 talvel, mistõttu tehti siis uued mõõtmised. Need kinnitasid eelneva talve kogemust – talvised mõõtmised näitavad suuremat ebatasasust. Lisaks on praktiliselt kõigis lõikudes keskmine ebatasasus võrreldes 2021 talvega suurenenud.

Seega näitasid talvised tasasuse mõõtmised, et tasasuse näitaja IRI suurenes talveperioodil kohati kuni 3 korda, samas kui oli lõike, kus tasasus praktiliselt ei muutunud.

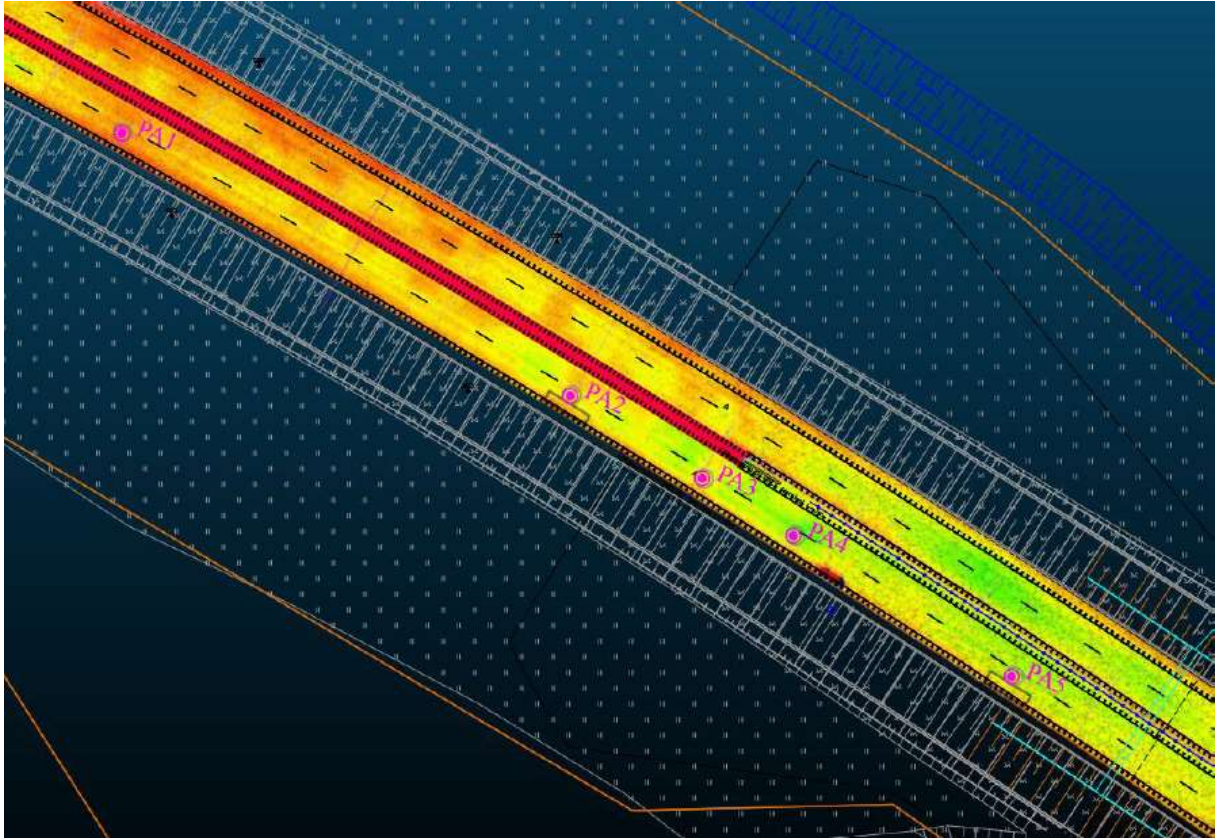
Joonis 6. Külmakerked. Punased alad – suurem kerge, rohelised alad – kergem kerge

Lidaruuringutega saadi täppis-uuritud alast detailne külmakergete kujutis, mis kinnitas oletust, et ebatasasel lõigul (tähistatud punaste mummudega), on ka lidariga tuvastatav kõrguste erinevus kus lokaalsed külmakerked on suuremad (st. külmakergete vahel on kerkimata alad) samas kui tasases piirkonnas sellist kõrguste erinevust pole. Lidarmõõtmiste tulemusena kavandati 5 uuringu kohta, neist uuringukohad 1...3 külmakerkelistesse kohtadesse (3 puurauku ja üks surf kohas 2) ning uuringukohad 4...5 mittekülmakerkelistesse kohtadesse (2 puurauku ja üks surf kohas 5)

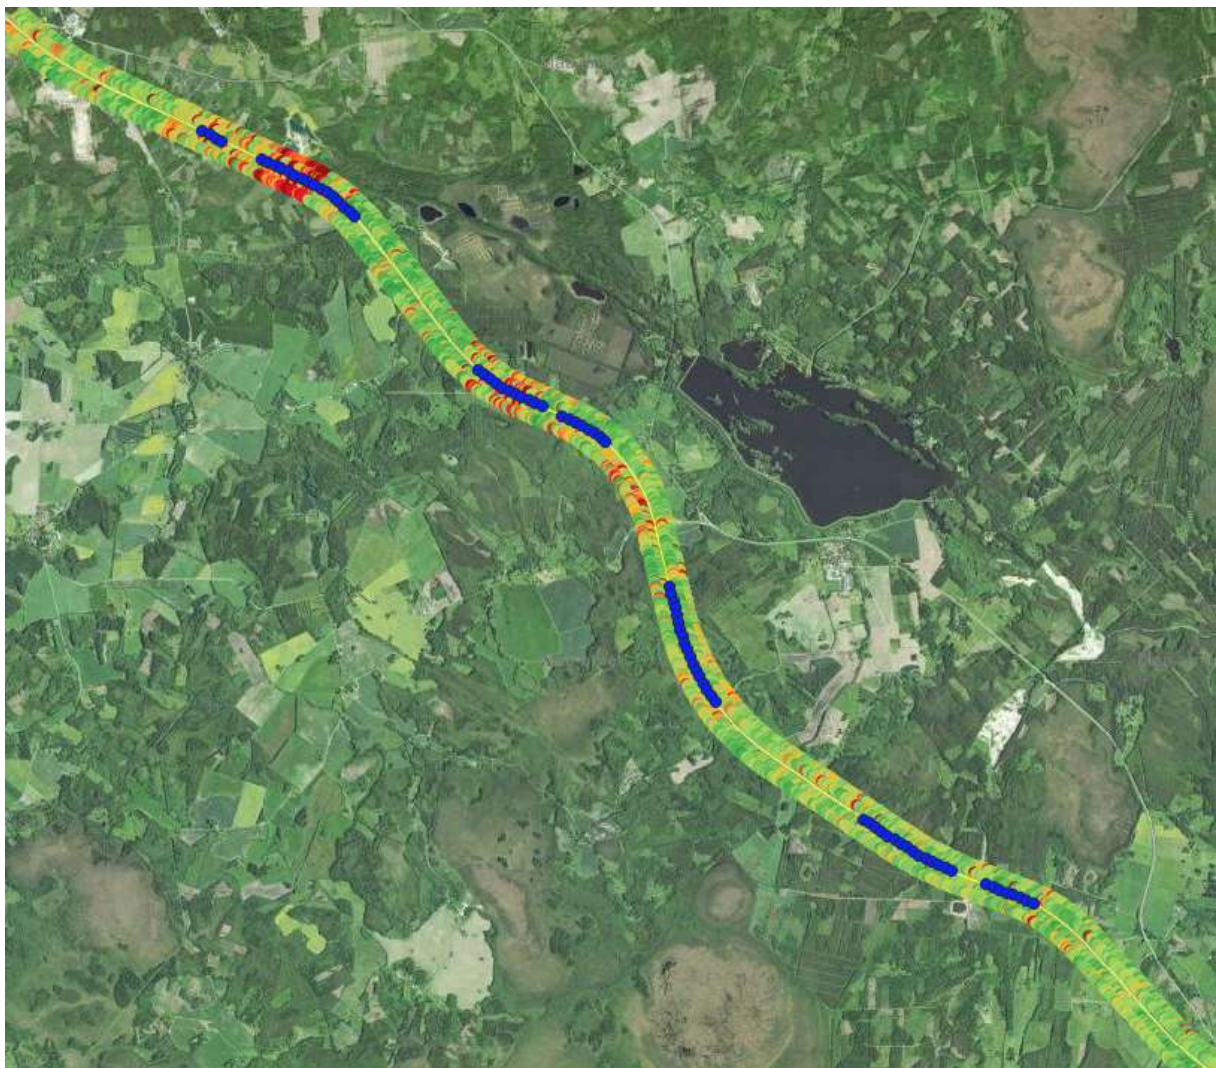
Joonis 13. Talvised ebatasasused (punasemad kohad on ebatasasemad) ja turbaalad (sinisega)

Need alad kanti kaardile ning nende kõrvutamisel talviste tasasuste andmetega võib kuni km 49,6 näha mõningast seost, kus turbalõikudel tunduvad ebatasasused on suuremad. Alates km 49,6 selline seos tunnetatav ei ole.

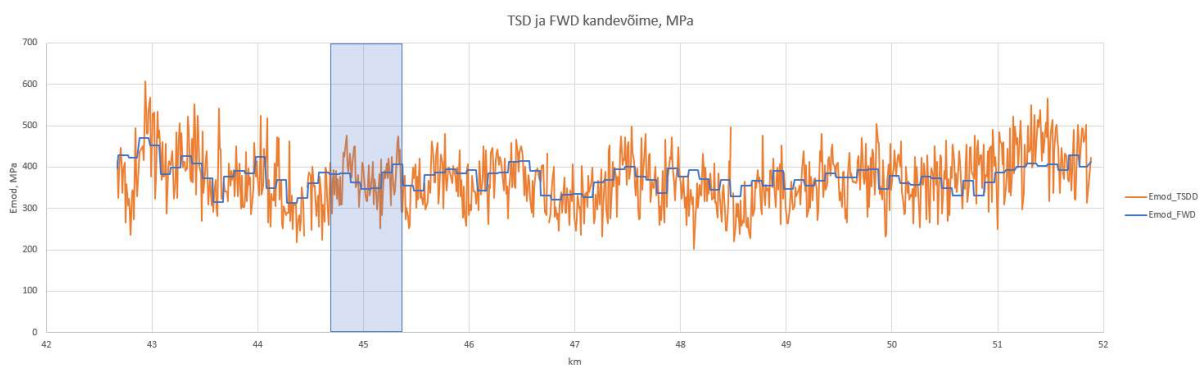
Joonis 16. TSDD ja FWD läbivajumite põhjal leitud kandevõime näitajate võrdlus

Kandevõime analüüsi käigus ei tuvastatud, et kandevõime erinevate parameetrite väärtused või nende kõikumised oleksid seotud talviste ebatasasuste väärtustega. Alloleval graafikul on näha, et nii FWD kui TSDD põhjal leitud kandevõime kõikumised ja tasemed küll muutuvad tee ulatuses kuid ei ole seotavad konkreetsete ebatasaste kohtadega, nt. vahemikus km 44,7...45,3.

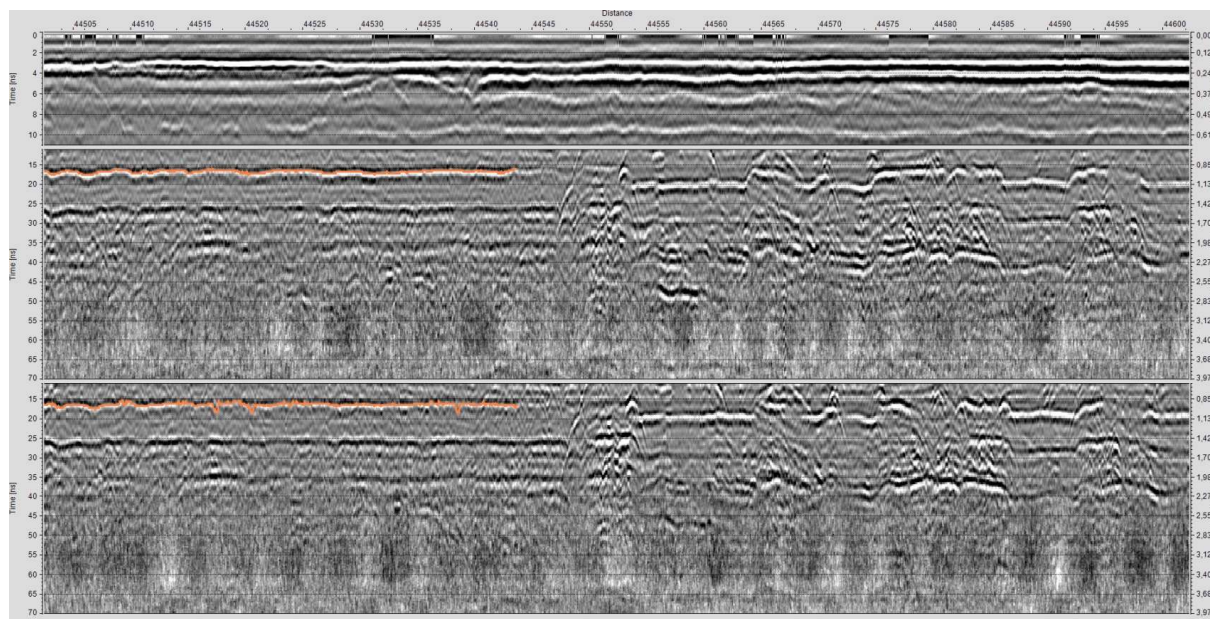
Joonis 18. Radargramm 1GHz (ülemine) ja 400MHz antennidega radadel 1 ja 2

Radargrammilt võib näha, et ca 1m sügavusel paiknev kihi joon muutub alates km 44,550 laineliseks, mis ühtlase paksuga kihtide puhul viitab kihi veesisalduse muutustele. Nimelt liigub signaal niiskemas keskkonnas üldjuhul aeglasemalt, mille tulemusena paistavad sellised kihid radargrammil paksemana.

Uuringualas on hästi näha kihtide näiline paksenemine uuringukohtades 1 ja 2, uuringukoht 3 jääb selle põhjal suurema veesisaldusega ala piirile ning uuringukohad 4 ja 5 piirkonda, kus kihtide niiskussisaldus on väiksem, mis selgitab, miks kihijoon taas ühtlasem.

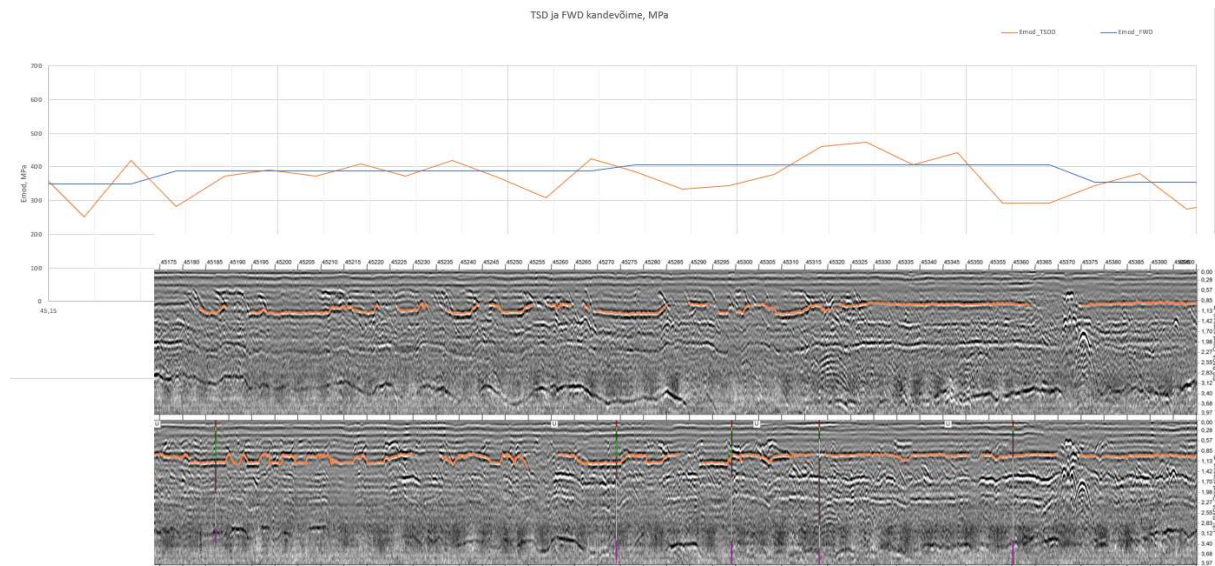
Joonis 19. Radargramm ja kandevõime TSDD ja FWD seadmetega

Nii radargramm kui lidar näitavad, et külmakerke nõ tipud on sageli ca 10 m sammuga, mis selgitab, miks isegi 10m sammuga TSD mõõtmised ei suuda eristada külmakerkelisi kohta mitte külmakerkelistest. Teoreetiliselt peaks olema seda võimalik teha FWD seadmega, kui kavandada mõõtmised väga tiheda sammuga – nt. 1m sammuga või täpselt külmakergete tippudesse ja põhjadesse.

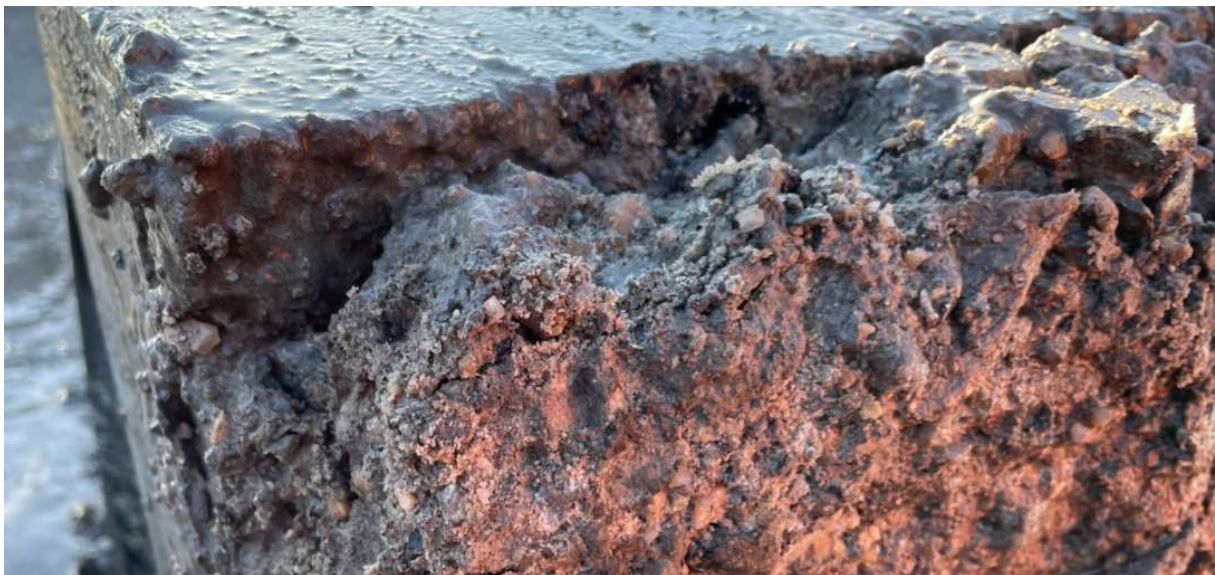
Väljaraiete e surfide tegemisel avastati, et otse katte all olev tardkivikillustiku ülakiht on täielikult vett täis ja jäätunud, kuid oli sama paksusega (ca 6cm) nii tasases (külmakerkelises) piirkonnas kui ebatasases (mittekülmakerkelises) piirkonnas, mistõttu, arvestades kihi väikest paksust, ei nähtud sellel seost uuritavate ebatasasustega.

Joonis 21. Ca 6cm paksune veeküllastunud ja jäätunud tardkivikillustiku kiht katte all

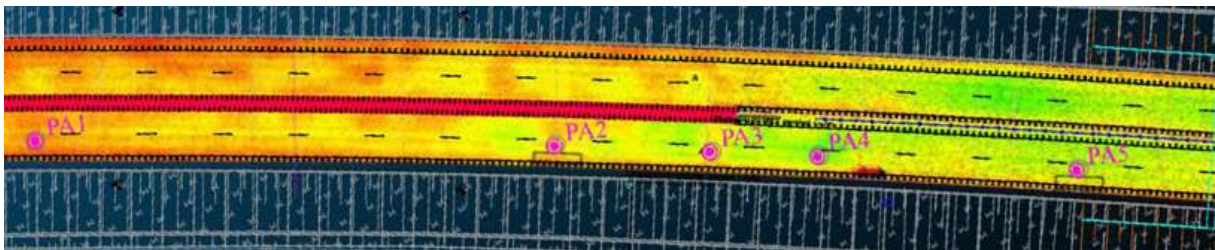
Joonis 23. Peenliivapesade esiletulek kõrgusliku kaardina

Eeltoodu põhjal saab väita, et ebatasasused on põhjustatud **materjali heterogeensusest** kuna kasutatud materjalid omavad **erinevat** külmakerkepotentsiaali. Kõige paremini iseloomustab seda allolev kõrguste joonis – punased alad kollaste vahel ja kollased alad rohelistel vahel näitavad lokaalseid kõrgemaid kohti ehk suure peenosise tõttu suure kapillaartõusuga küllastunud ja ühtlasti halvastifiltreeruvaid ning seetõttu suhteliselt külmakerkelisemaid peenliiva koormaid ehk „pesad“ paremate omadustega materjalide vahel.
