## Juurdluse aruanne

**Reisiparvlaev Regula kokkupõrge kaiga Virtsu sadamas 08.06.2023 a.**

24.08.2023

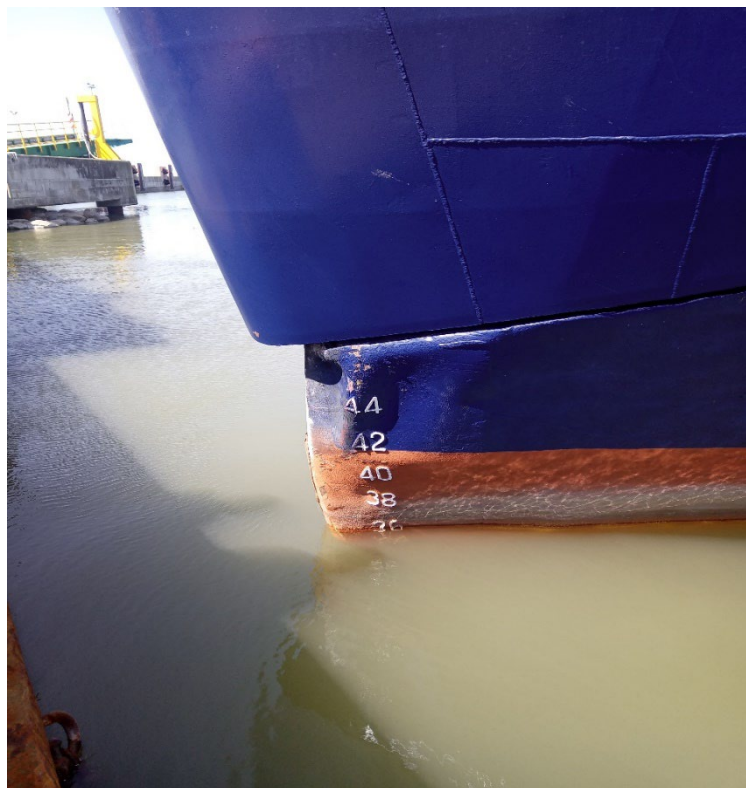
Kokkupõrke tagajärjel kaiga said laevakere plaadistik ja kaared vööri osas, ülevalpool veeliini vigastada (deformeerusid sissepoole). Tuvastati mõra (kitsas pragu 100 mm ulatuses). Vööriosa deformeerumise tõttu kaotas laev hermeetilisuse. Lisaks sellele sai vigastada vasaku parda pörkeprussi vööripoolne osa 1000 mm ulatuses.

Foto 2  
Vööri vigastused peale kokkupõrget kaiga

1. Vahetati deformeerunud vöörtäävi plaadistik üldmõõmetega 6000 mm x 1900 mm x 14mm.
2. Paigaldati tugevdusega nurkraud mõõmetega 160 mm x 7,1 mm x 6 mm.
3. Paigaldati tugiplaat visiirialuse teki ja tekialuse tühja ruumi vahele mõõmetega 1600 mm x 1000 mm x 12 mm
4. Paigaldati uued vööri lisastringerid ja tugiplaadid
5. Peale remonditööde lõpetamist testiti keevisõmblused ja kontrolliti visiiri veetihedust töös. Märkusi ei olnud.

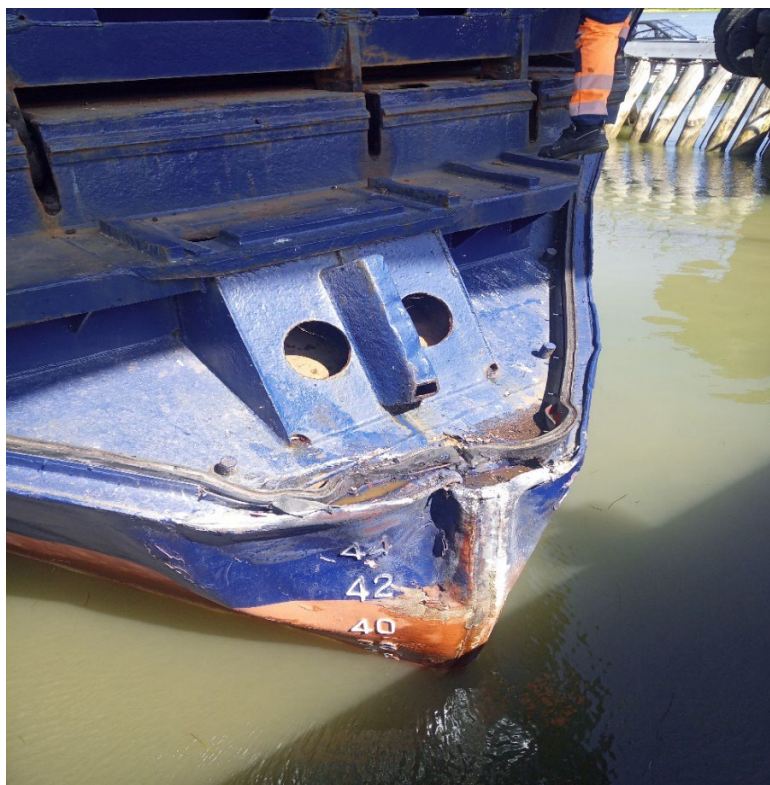
Foto 3  
Vööri vigastused tõstetud visiiriga

Kontrolliti vöörivisiiri seisukorda. Visiiri sulgemiseks veetihedalt olid vajalikud vööri metallitööd.

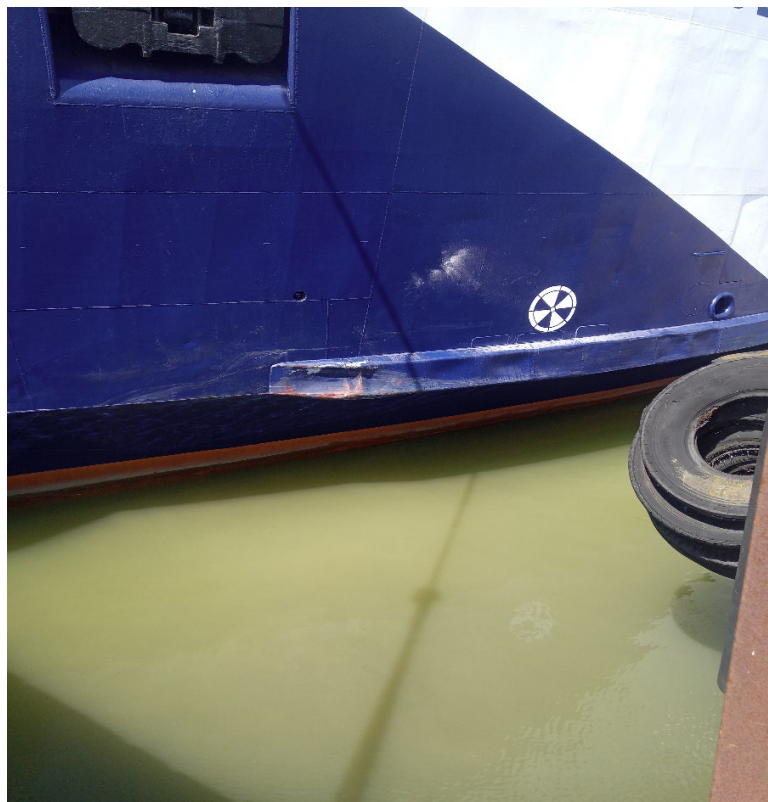
Foto 4  
Põrkeprussi vigastused

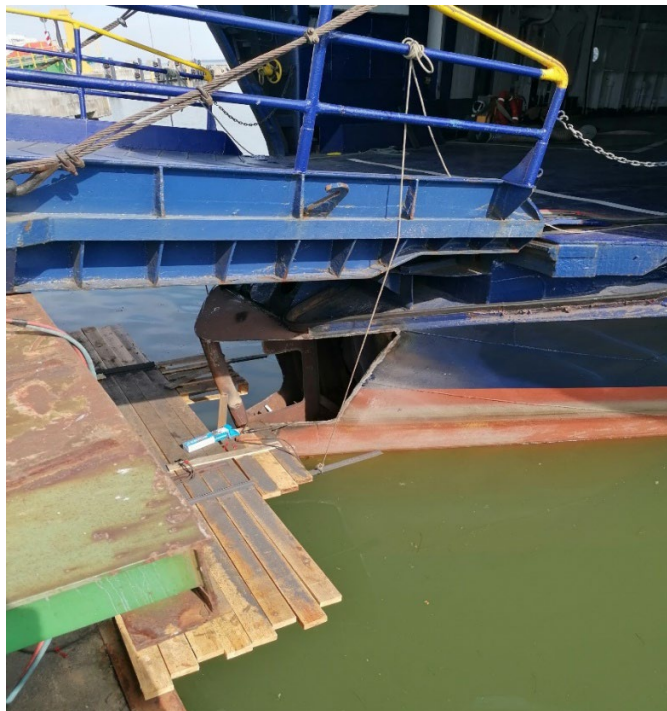
Foto 4  
Vööri remonttööd

Laevakere keevitus- ja remonditööd teostas tegevusluba omav laevaremondifirma.

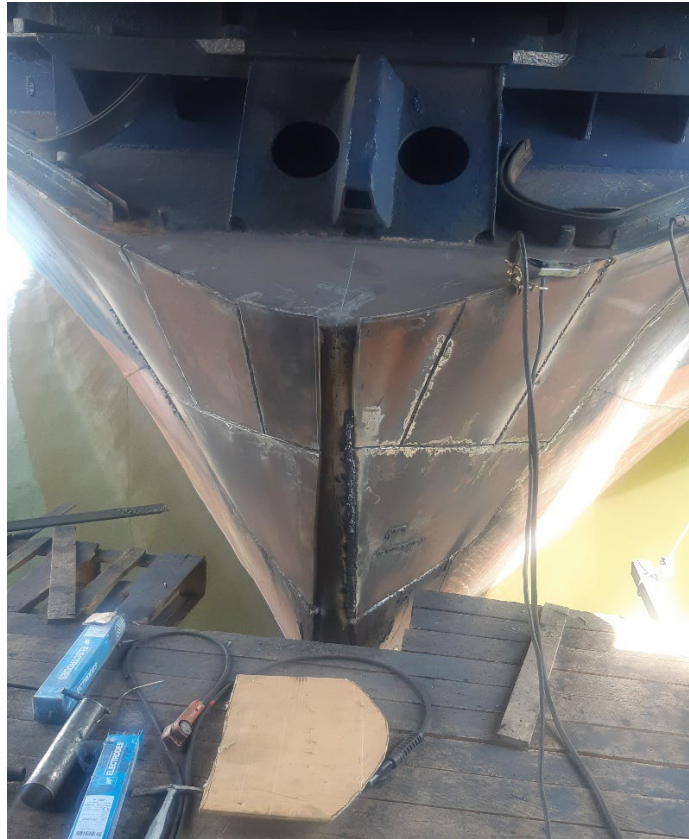
Foto 5  
Vööri taastamine

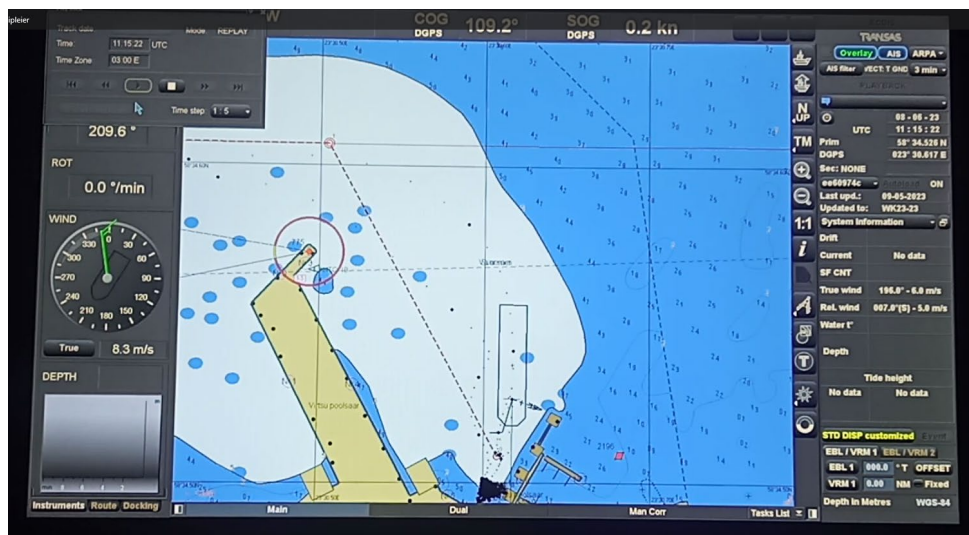
Kell 14.14 vältimaks ahtriga madalikule sõitu, andis kapten vahimehaanikule läbi sisetelefoni korralduse juhtimine masinaruumi üle võtta ja anda edasikäik. Sõukruvi labade juhtimine masinaruumist toimus ja laeva tagasiliikumine õnnestus peatada, kui laeva navigatsioonisild oli 6-da kai viimase paali (nr. 4) traaversis, hakkas laev kiirust kogudes edasi liikuma. Kapten üritas läbi sisetelefoni masinaruumi uut korraldust anda, kuid puuduliku side tõttu jäi edasikäik peale.

Foto 6  
Väljavõte laeva ECDIS-st (manöövrid kai ääres).

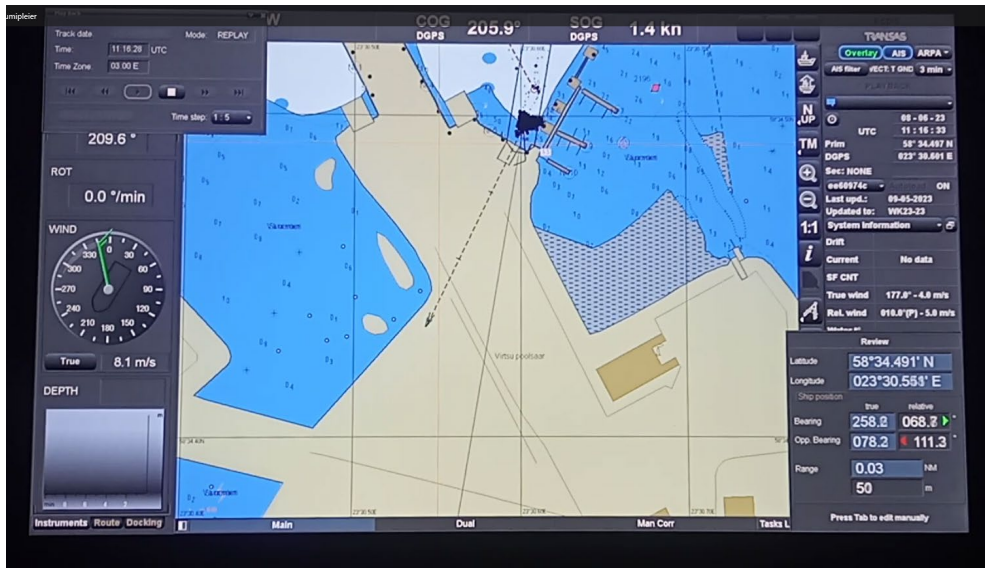
Foto 7

Kell 14.16 toimus laeva vasaku parda vööripoolse pörkeprussi nurga kokkupõrge kai nr. 6 paaliga nr. 2

Kell 14.17 toimus vööri laupkokkupõrge vastu betoonkaid nr. 5 kaldarambist vasakul pool.

Väljavõte laeva ECDIS-st (kokkupõrge kaiga).
