**AS TEEDE TEHNOKESKUS  
PMS GRUPP**

***1995-2000 aastal ehitatud katete  
seisukorra analüüs***

**LÕPPARUANNE**

**Tallinn  
2001**

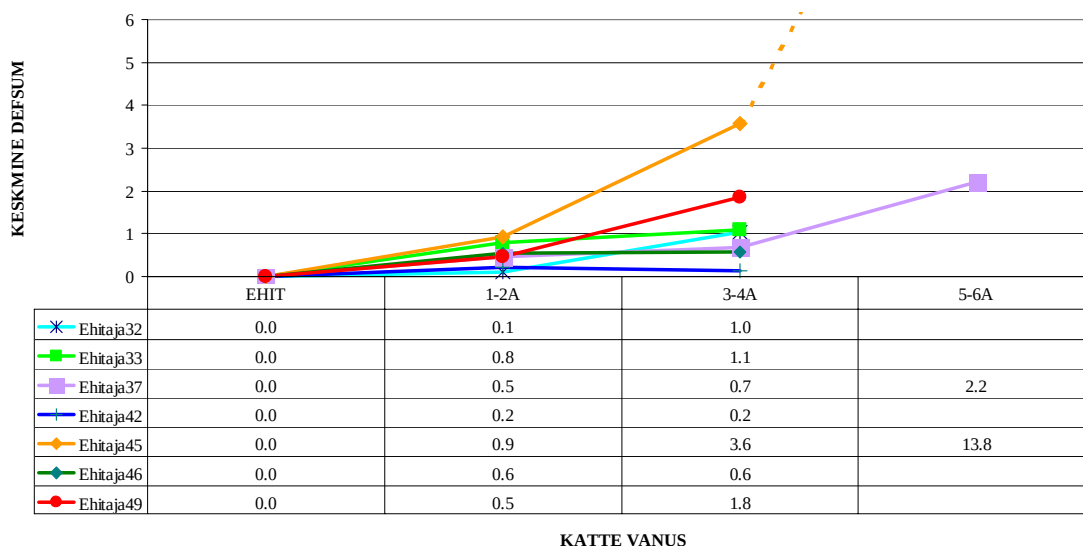
Graafik I-3

Vaadates defektisumma arengu tabelit graafikult I-3 on näha, et ehitajal 45 on defektisumma areng teistest ehitajatest märgatavalt kiirem (5-6A peale ehitust on ehitajal 45 küll ainult ühe objekti andmed). 3-4 aastat peale katte ehitust on defekte kaks korda rohkem, kui järgmisel ehitajal. Probleemsuselt järgmine on ehitaja 49 tänu eelkõige teekattel esinevale suuremale võrkprao osakaalule. Teistel on defektisumma areng suhteliselt aeglane ja ühtlane. Parimat tulemust näitab ehitaja 42.

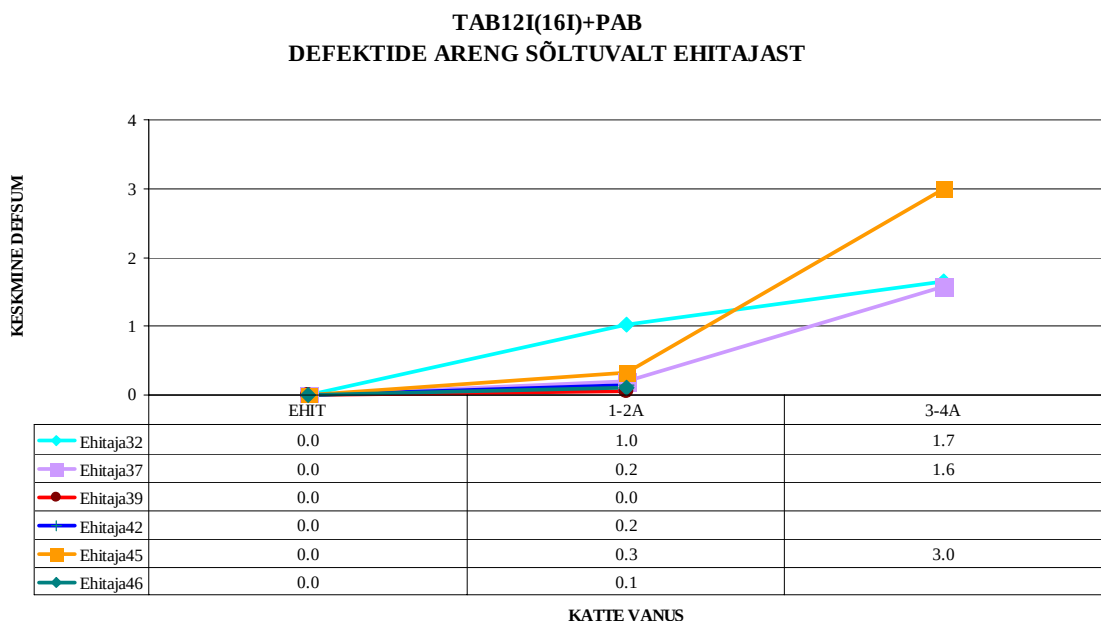
Graafik I-6

Vaadates graafikut I-6 on näha, et 1-2 aastat peale teekatte ehitust on defektide areng (defektisumma) olnud teistest kiirem ehitajal 32, kuid hiljem on areng kiirem ehitajal 45. Teiste ehitajate poolt ehitatud katetel on defektide areng väga aeglane. Kuna kahekihilised asfaltbetoonkatted, mida antud uuringus käsitletakse on ainult 1-3 aastat vanad, siis ei ole defektide areng pikemas perspektiivis selgelt jälgitav.

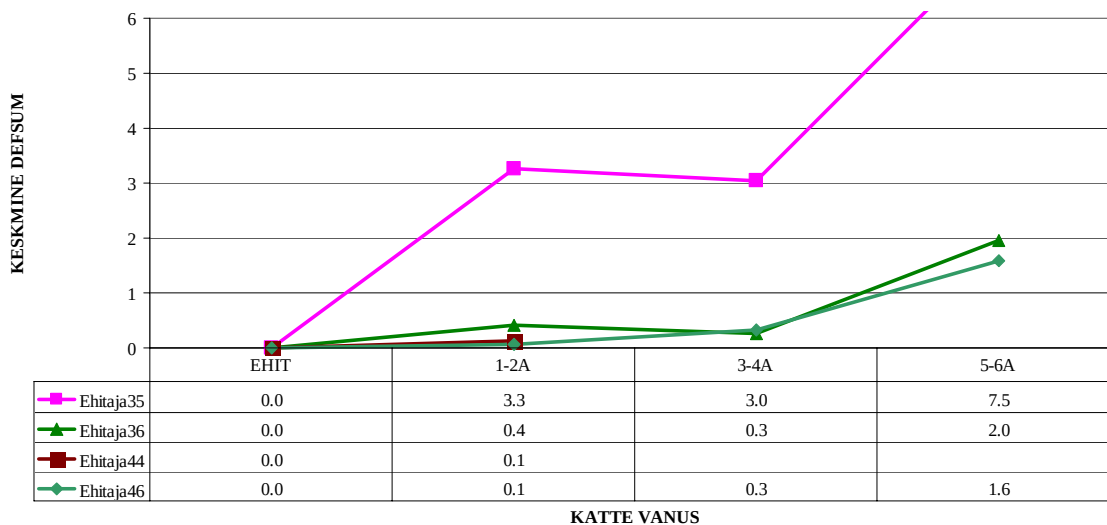
Graafik I-9

Graafikult I-9 on selgelt näha, et defektisumma areng on teistest tunduvalt kiirem ehitajal 35. Põhiliselt on see tingitud selle ehitaja objektidel esinevate põik- ja pikipragude kiirest arengust.

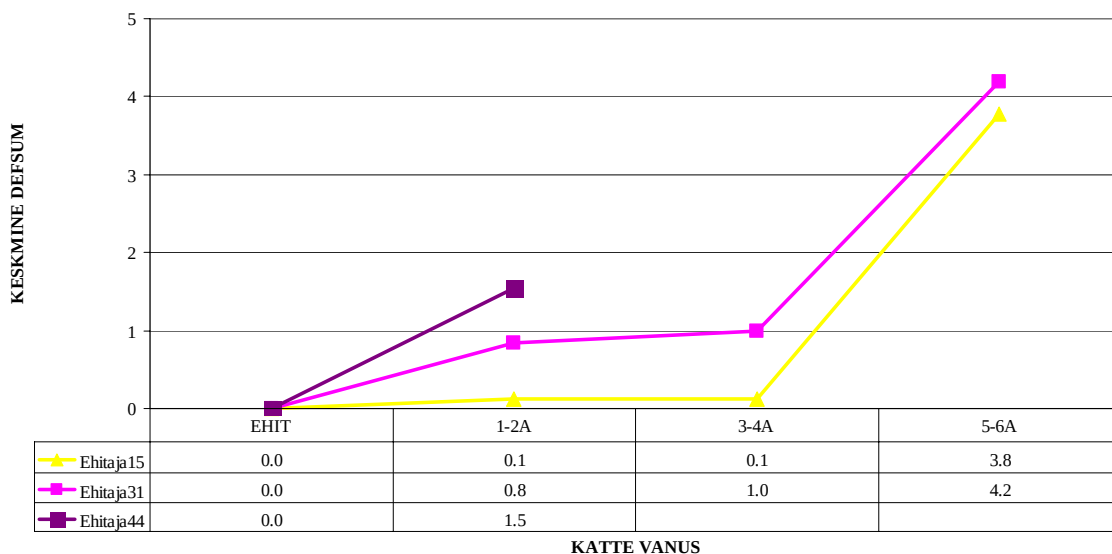
Graafik I-11

Bituumeniga stabiliseeritud kattega objektide võrdluses (graafik I-11) on defektid kiireima arenguga ehitajal 44. Põhilisteks defektideks, mis määravad suurema defektsuse on ehitajal 44 augud ja murenemine. Defektsumma 3-4 aastat peal ehitust on üldiselt madal, kuna osadel objektidel on vahepeal tehtud pindamist või ribapindamist.

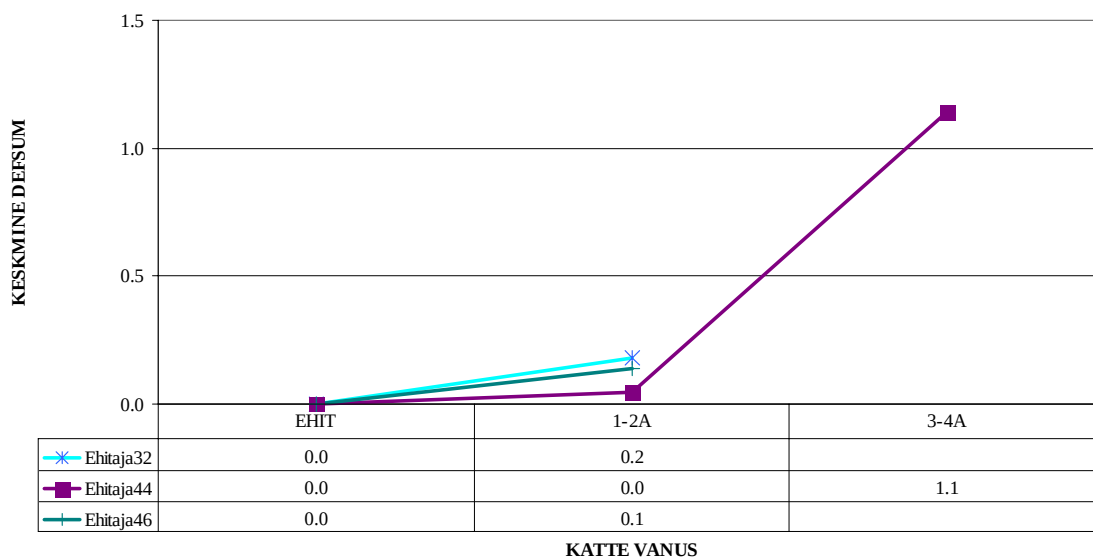
Graafik I-13

PIN+MSE20A kattegrupis on katted vanuses 1-3 aastat, defekte esineb üsna vähe ning kõigil kolmel ehitajal on defektide areng üksteisele lähedal.

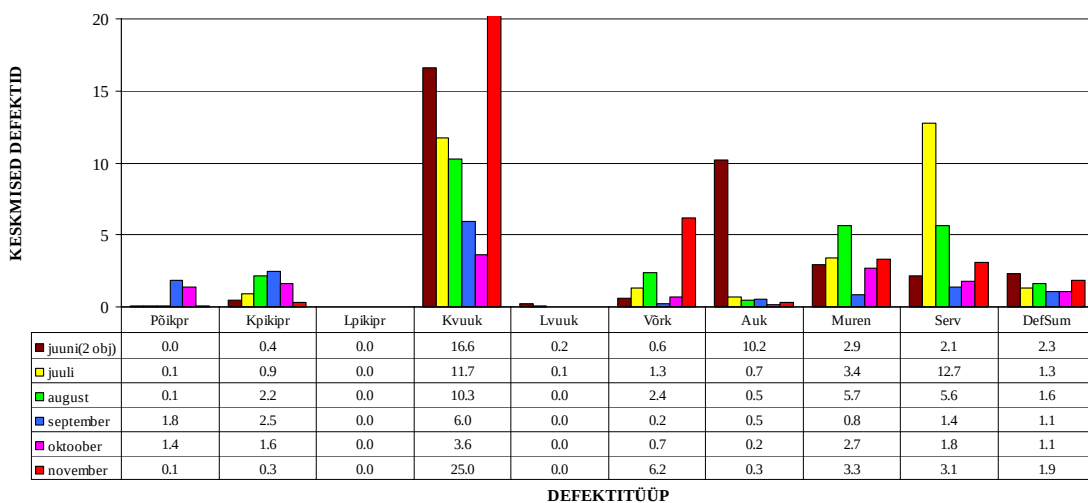
Graafik III-2

Graafiku III-2 andmete põhjal ei ole enam sama tendents nii selgelt eraldatav. 3-4 aastat peale teekatte ehitamist esineb hilissügisel lõpetatud objektidel siiski on rohkem vuugi- ja vörkpragu. Samas ei saa andmeid enam nii usaldusväärseks pidada, kuna osadel objektidel on vahepeal tehtud pindamist, ribapindamist jne.

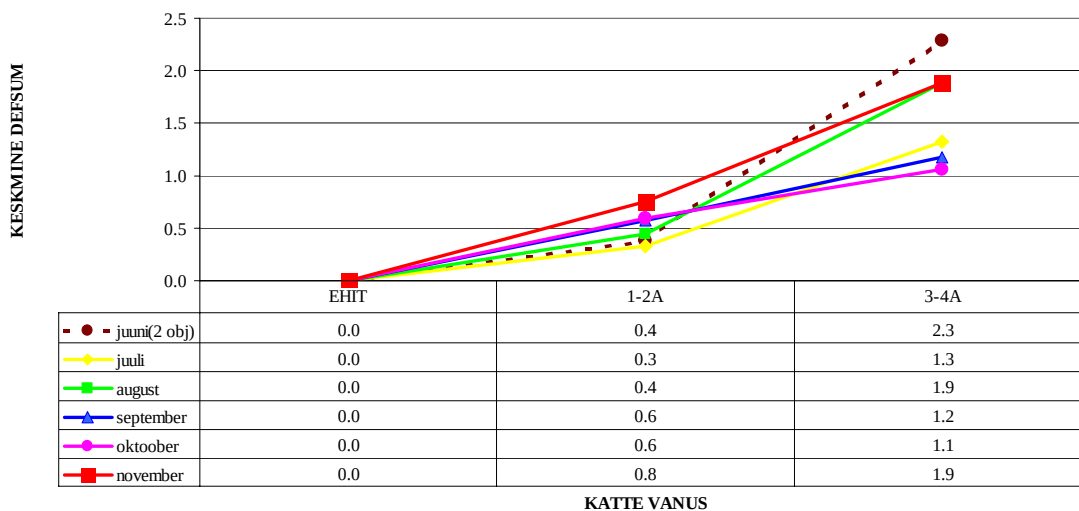
Graafik III-4

Nagu graafikult III-4 näha, on TAB katterühpi teekatete puhul teistest kuudest halvim tulemus 1-2 aasta pärast novembris ja oktoobris valminud teekatetel. Teistel kuudel valminud objektidel on defektide areng üsna ühesugune. 3-4 aasta pärast eralduvad teistest jälle novembris ja nüüd ka augustis valminud objektid. Erandi moodustavad siin juunikuus valminud objektid, kuid siin võib olla üheks põhjuseks andmete vähesus (2 objekti).

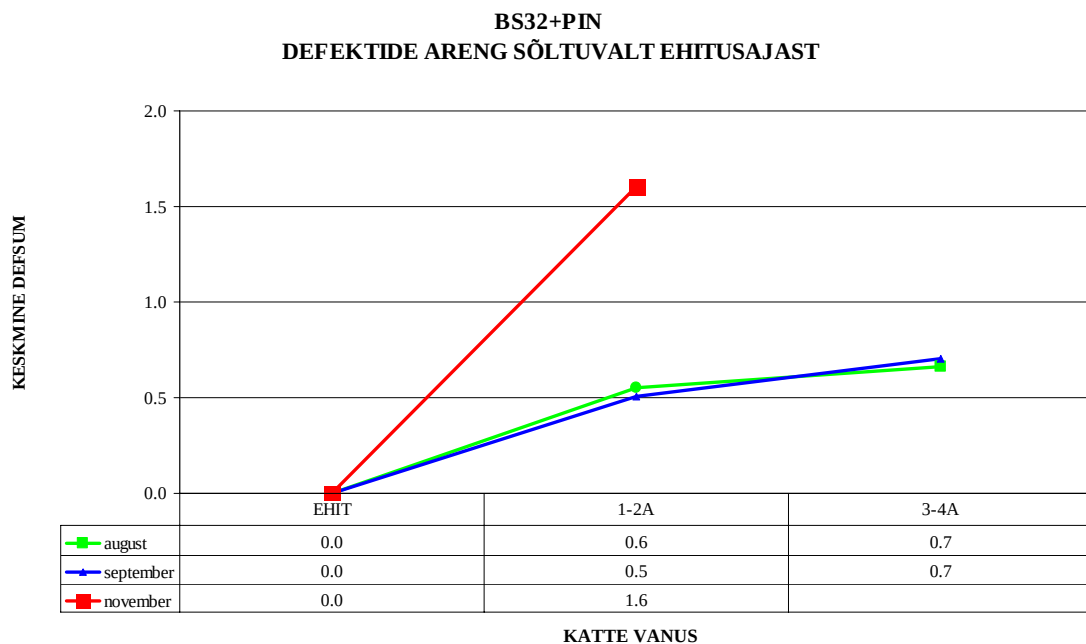
Graafik III-5

Graafikult III-5 on selgelt näha, et nõrgemate katekonstruktsioonide puhul mõjutab ehitusaeg väga selgelt teekattel esinevate defektide teket ja arengut. Hilissügisel valminud teekatetel on defektid arenenud kolm korda kiiremini võrreldes teiste kuudega.

Analüüsi tulemuste järgi ei tohi katete ehitust jätta hilissügisessse (kindlasti mitte novembrisse), kuna sellega tundub suurenevat teekatte defektide arv ja nende areng järgnevatel aastatel. Eriti mõjutas teekatte valmimise kuu vuugipragu esinemist.

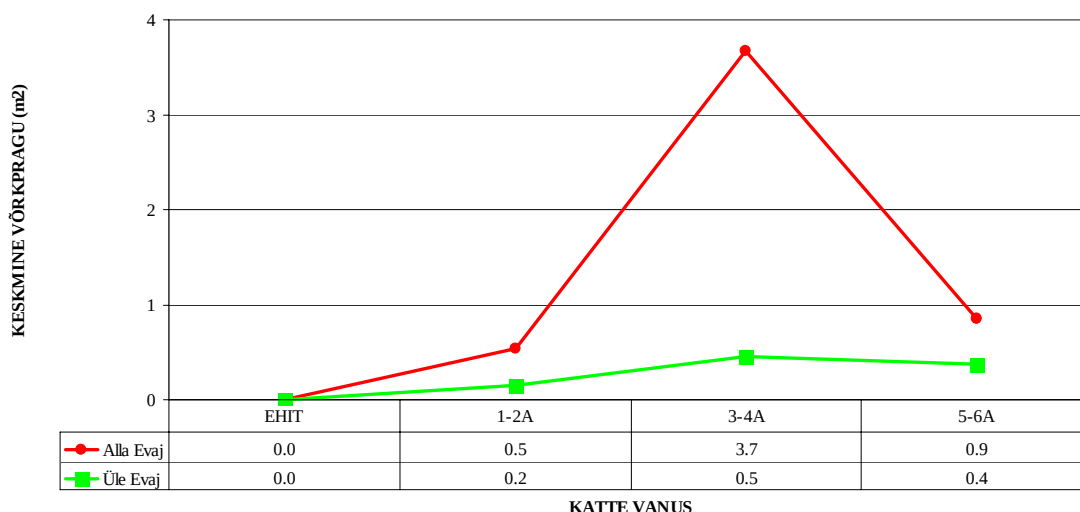
Graafik IV-3

Objektid, kus teekonstruktsiooni kandevõime on alla vajaliku, tekib võrkpragu 3-4 aastaga peaaegu kaheksa korda rohkem. Edasine võrkprao langus on tingitud nendel objektidel tehtud pindamistöödest, mis mõneks aastaks küll võrkprao peidavad, kuid iseenesest probleemi ei lahenda.

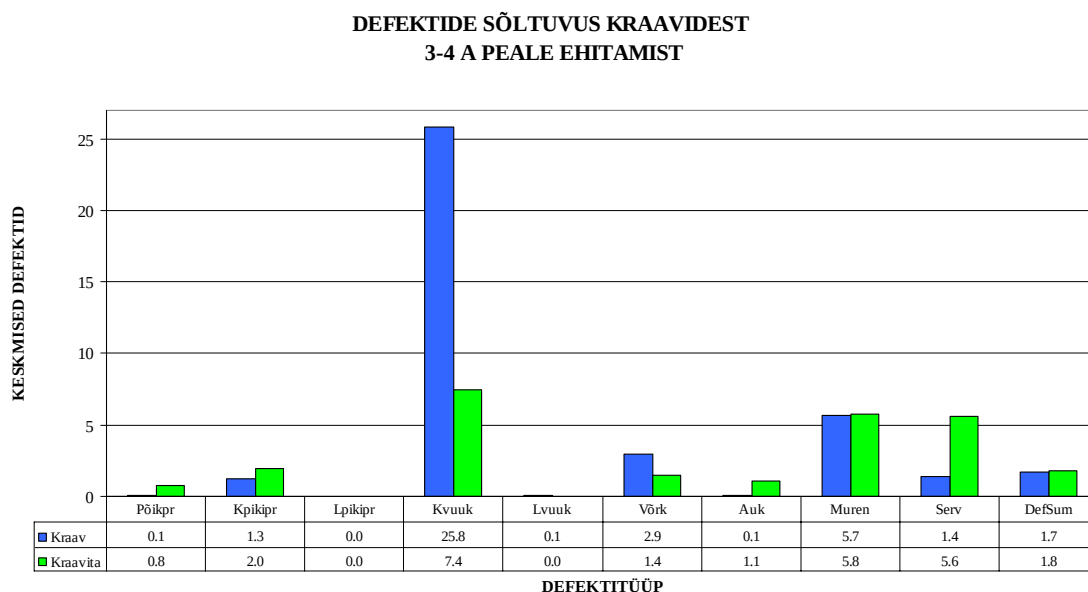
Graafik V-2

Samas aga 3-4 aastat peale katte ehitust (graafik V-2) kraavide korrastamise mõju enam nii selgelt nähtav ei ole, kuigi enamuse defekti liikide tase on ka siin kraaviga objektidel madalam (ainult kitsal vuugipraol ja võrkpraol on vastupidi) kui kraavideta objektidel.

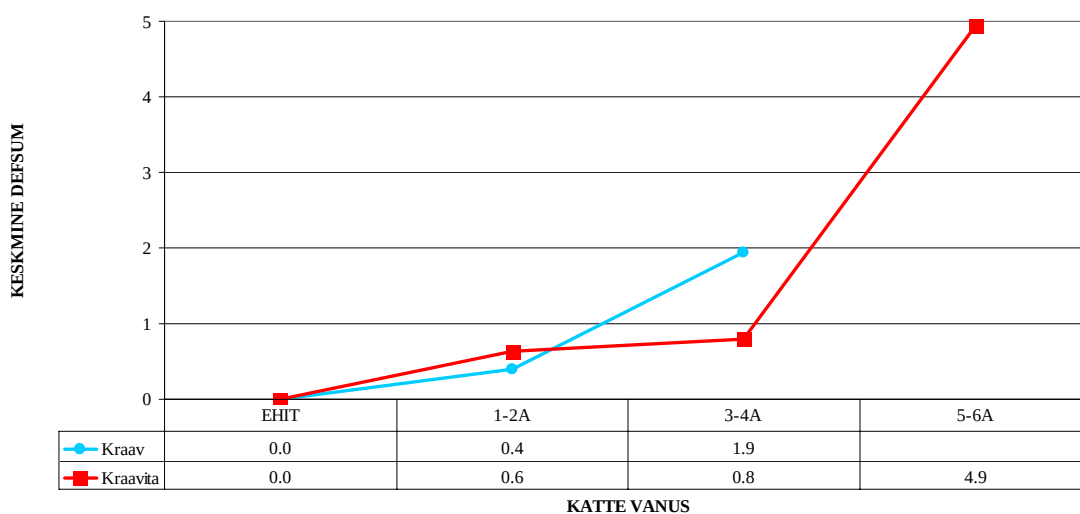
Graafik V-4

Nõrgemate kattekonstruktsioonide puhul (graafik V-4) ei ole kraavide korrastamise mõju defektide arengule nii selgelt nähtav. Siiski on 1-2 aastat pärast teekatte ehitust kraaviga objektidel defekte vähem. Kraavita objektidel vahepealne defektide arengu peatumine on tingitud ilmselt nendel objektidel tehtud pindamisest või ribapindamisest. Nende tööde mõju on siiski olnud üsna lühiajaline, sest järgnev defektide areng on väga kiire (5-6 aastat). Usaldatavamate järelduste tegemiseks puuduvad kahjuks andmed kraaviga objektide kohta 5-6 aastat pärast ehitust.

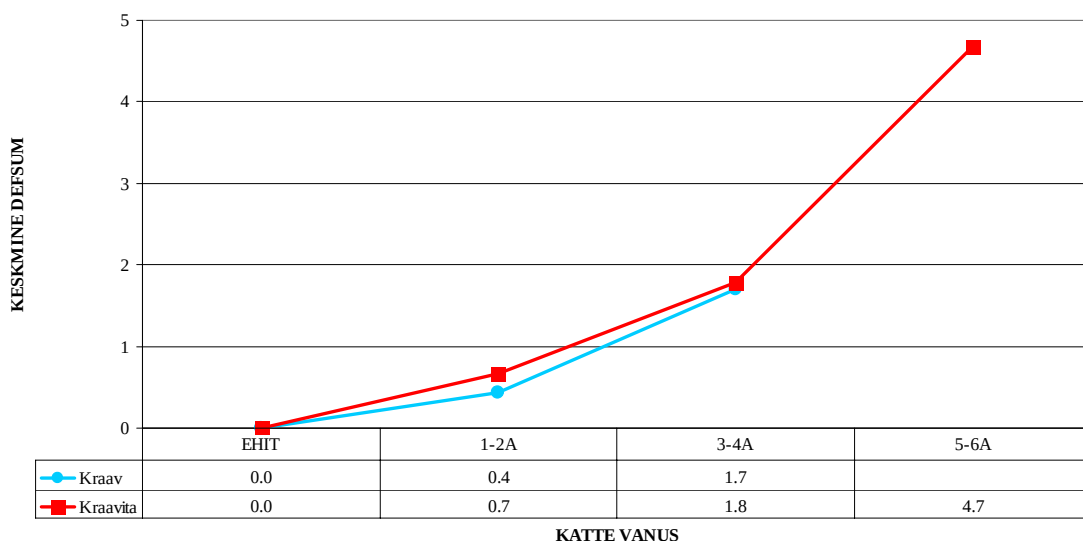
Graafik V-5

Kui võrrelda kõiki teekatete tüüpe koos (graafik V-5) on näha, et korrastatud kraavidena objektide puhul on defektide areng veidi aeglasem. Samas peab arvestama ka seda, et kraavidena objekte on vahepeal ilmselt pinnatud, nii et lõppjärgeldus saab olla ühene - teekatete taastamise ja remondi ajal tuleb kindlasti korrastada ka kraavid ja veeviimariid.

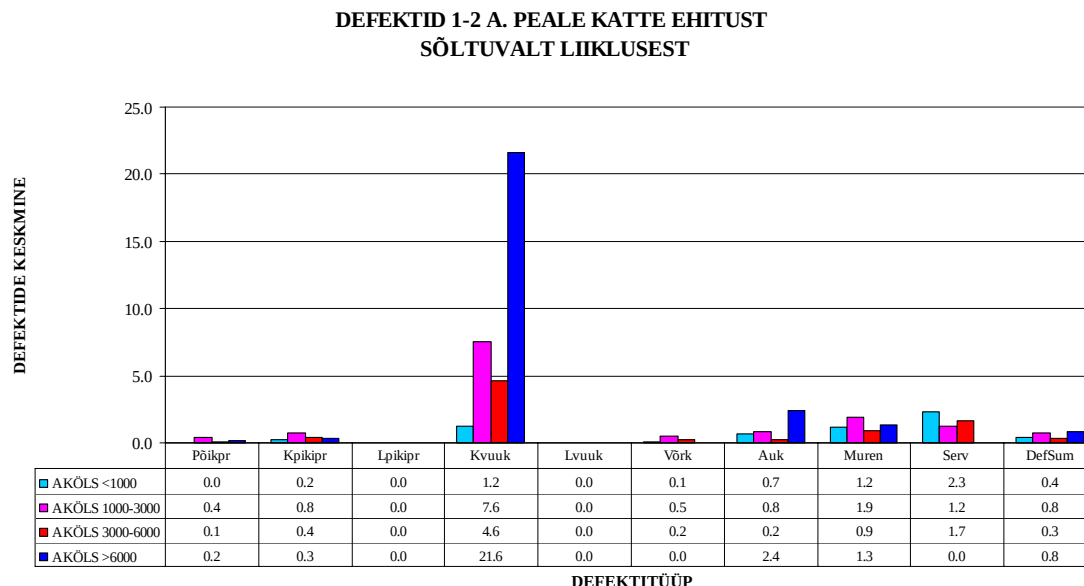
Graafik VI-1

Graafikult VI-1 on näha, et 1-2 aastat peale teekatte ehitust ei paista erinevate defektitüüpide arenemise kiirusel mingit erilist seost liikluskasutusega olevat. Kuna katendi konstruktsioonide projekteerimisel arvestatakse liikluskasutust, siis ilmselt ei saagi esimestelt aastatelt peale teekatte ehitust mingeid erinevusi defektide arengus oodata. Lisaks on 1-2 aastat üsna lühike periood ja ilmselt ka seetõttu ei jõua liiklus teekattele mõju avaldada.

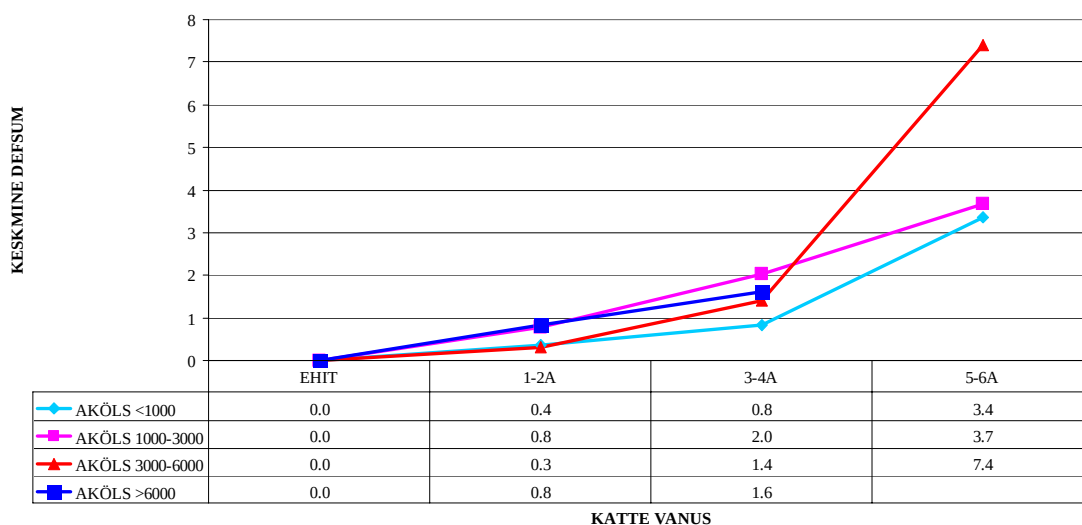
Graafik VI-4

Nagu graafikult VI-4 näha, on 1-2 aastal ja ka 3-4 aastal peale teekatte ehitust defektisumma areng erinevate liiklussagedustega objektidel üsna sarnane, mis tähendab, et sellel ajal liiklussagedus teekatte defektide arengule eriti mõju ei avalda. Alates 5-6 aastast toimub aga suurema liiklussagedusega objektidel hüpe ja nendel hakkavad defektid teistest kuni kaks korda kiiremini arenema (kahjuks on 5-6 aasta vanused objektid, kus liiklussagedus on üle 6000 auto/ööpäevas, andmebaasist puudu).

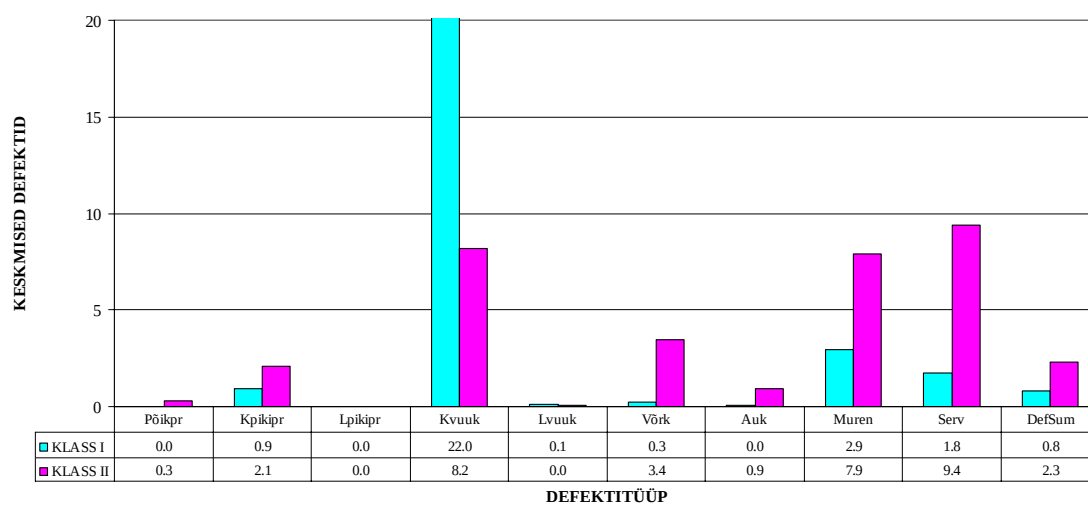
Graafik VII-4

See eest 3-4 aastat pärast teekatte ehitust (graafik VII-4) on defektide arengus vahe üsna märgatav. II klassi killustikuga objektidel on kõiki defektiliike rohkem (välja arvatud kitsas vuugipragu, mille tekkepõhjus ei saa olla killustik). See peaks üsna selgelt näitama, et paremat killustikku kasutades on ka lõpptulemus pikema aja jooksul parem.

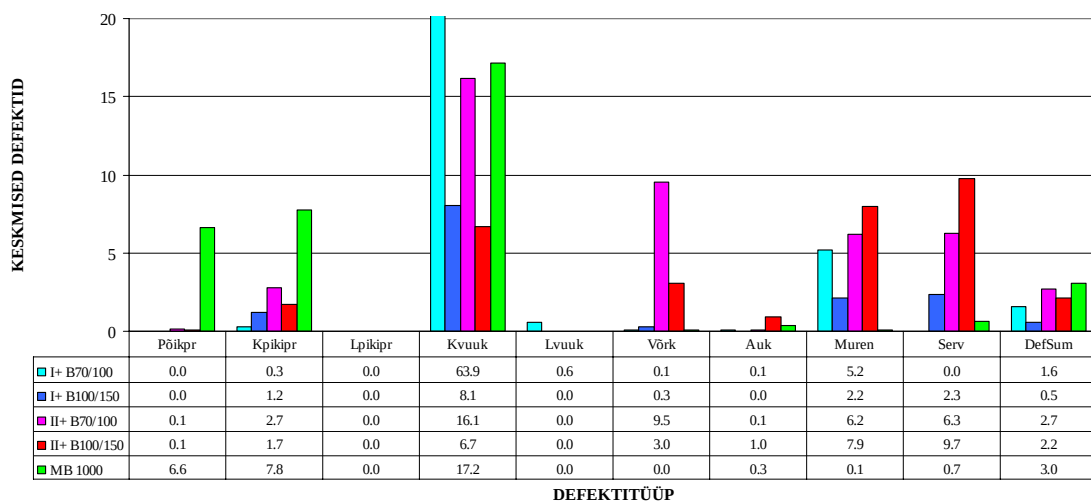
Graafik VII-6

3-4 aastat peale teekatte ehitust (graafik VII-6) on defektide areng muutunud. Seekord on vedela bituumeniga objektid samal tasemel teistega ja nii selgelt nad enam teistest objektidest ei erine. Põhjus on aga selles, et need objektid on vahepeal pinnatud. Seetõttu on praktiliselt kadunud võrkpraod, augud ja murenemine. Seevastu erinevad praod arenevad endiselt edasi. Teistest objektidest on paremas seisukorras mõlemad I klassi killustikuga katted. Eriti heas seisukorras tunduvad olevat need teekatted, kus on ehitamisel kasutatud kombinatsiooni I klassi killustik ja sitke naftabituumen margiga B100/150 (3 objekti, TAB16II+BS32).

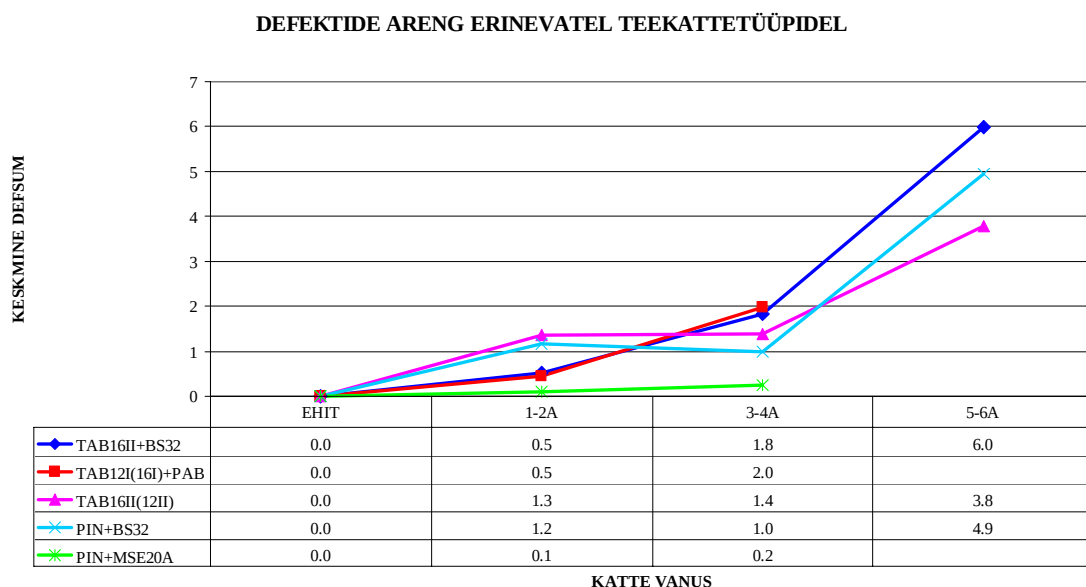
Graafik IX-6

Nagu graafikult IX-6 näha arenevad 1-2 aastal peale ehitust kiiremini kattegruppide TAB16II(12II) ja PIN+BS32 defektid. Edasi defektide areng peatub, kuna paljudel

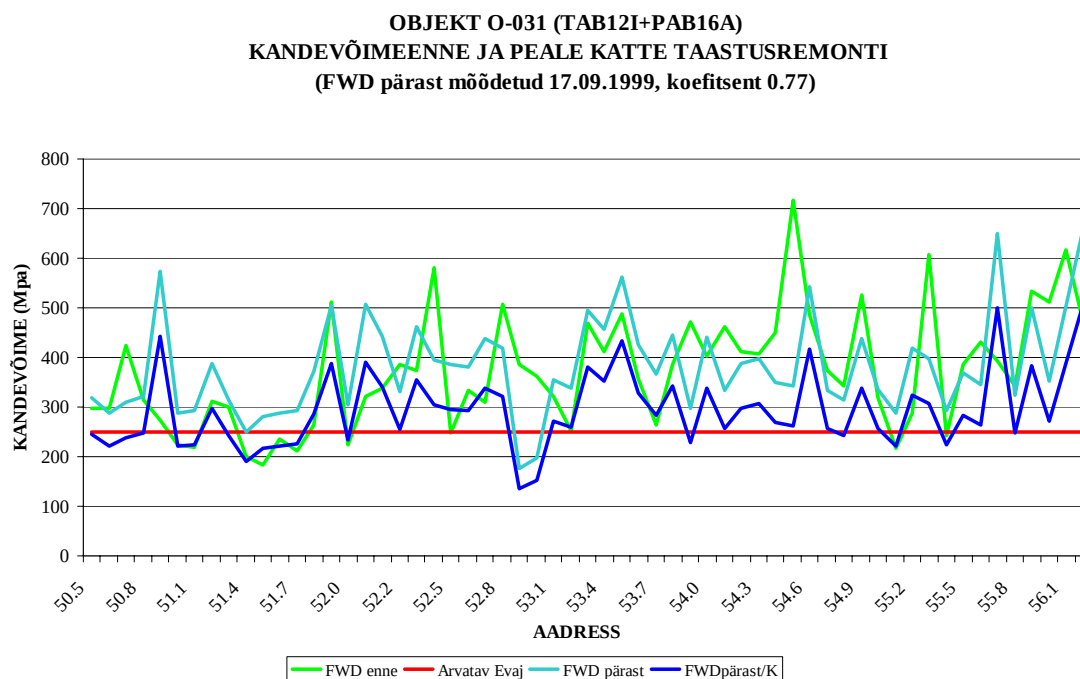
Graafik XIII-2

Objekt O-031, Tallinn–Narva maantee, sõidutee 2, kilomeetrid 50,4 – 56,2. Ehitatud 1999 aastal, kate projekteeriti kahekihiline, pealmine projekteeriti 40 mm TAB16I, ehitati keskmiselt 39 mm paksune TAB12I, alumine projekteeriti 60 mm PAB16A, ehitati PAB16A, kuid paksuse kontrolli kohta pole andmebaasis ühtegi kirjet. Alus projekteeriti 200 mm BS32 ja ehitati keskmiselt 199 mm BS32.

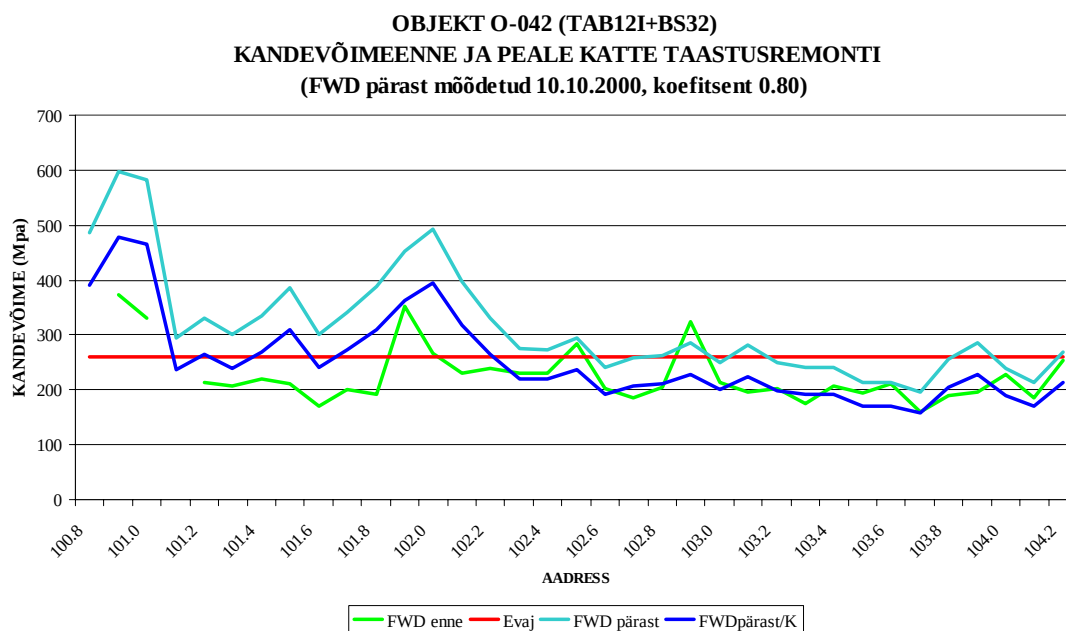
Graafik XIII-3

Objekt O-042, Tallinn–Tartu–Võru–Luhamaa maantee, kilomeetrid 100,7 – 104,2. Ehitatud 1999 aastal, kate projekteeriti 50 mm TAB12I, ehitati TAB12I, kuid katte paksuse kontrolli kohta pole andmebaasis ühtegi kirjet. Alus projekteeriti 150 mm BS32, kuid andmebaasis olevate andmete põhjal ehitati keskmiselt 126 mm paksune BS32.

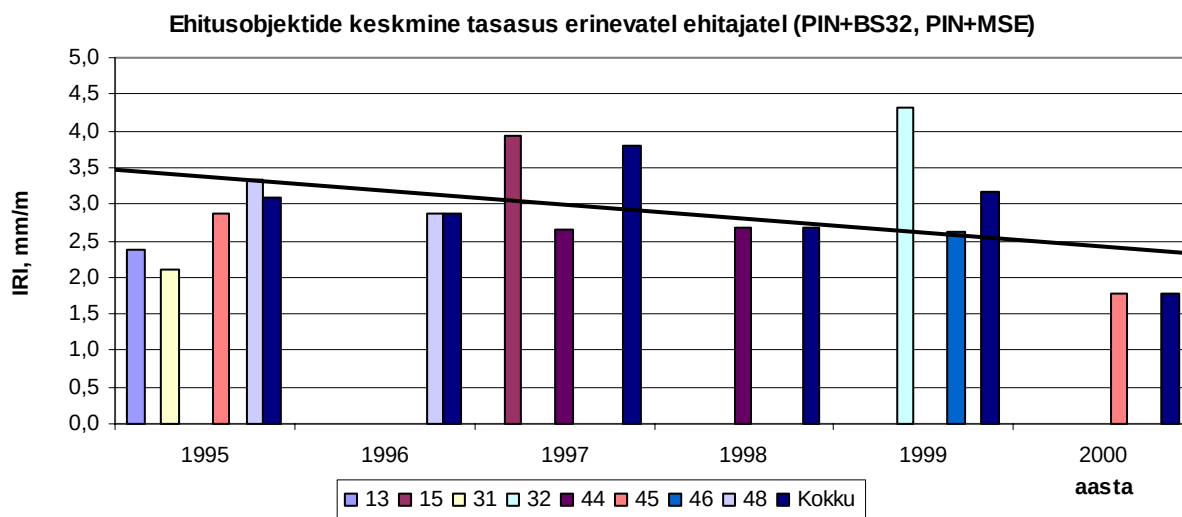
Graafik XIV-2

PIN+BS32 ja PIN+MSE kattega ehitusobjektide puhul (graafik XIV-2) ei ole teekatte tasasuse paranemine aastate jooksul nii selgelt näha, kuid kokkuvõttes on siiski trend selles suunas kergelt aimatav. Kui aastatel 1995-1999 oli uue katte tasasus üldiselt vahemikus 2,5-3,5 mm/m, siis 2000 aastal ehitatud katte puhul oli tasasus alla 2,0 mm/m.

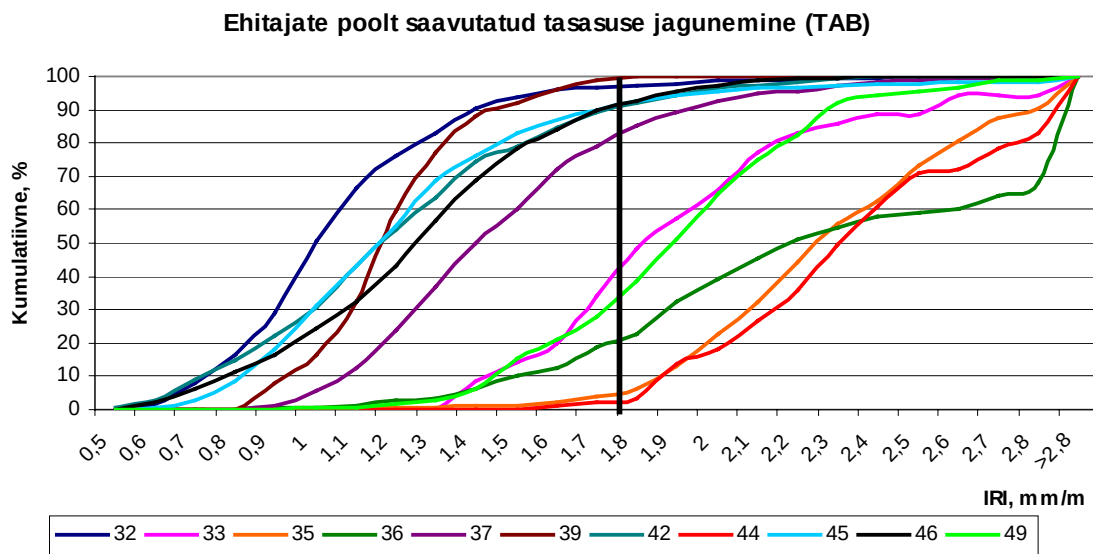
Graafik XIV-3

Graafikult XIV-3 on selgelt näha, et tihedast asfaltbetoonsegust ehitatud katete puhul jagunevad ehitajad kahte rühma. Ühelt poolt ehitajad, kes suudavad vägagi tasast katet ehitada (32, 37, 39, 42, 45 ja 46) ning teiselt poolt ehitajad, kes seda teha ei suuda (33, 35, 36, 44 ja 49).

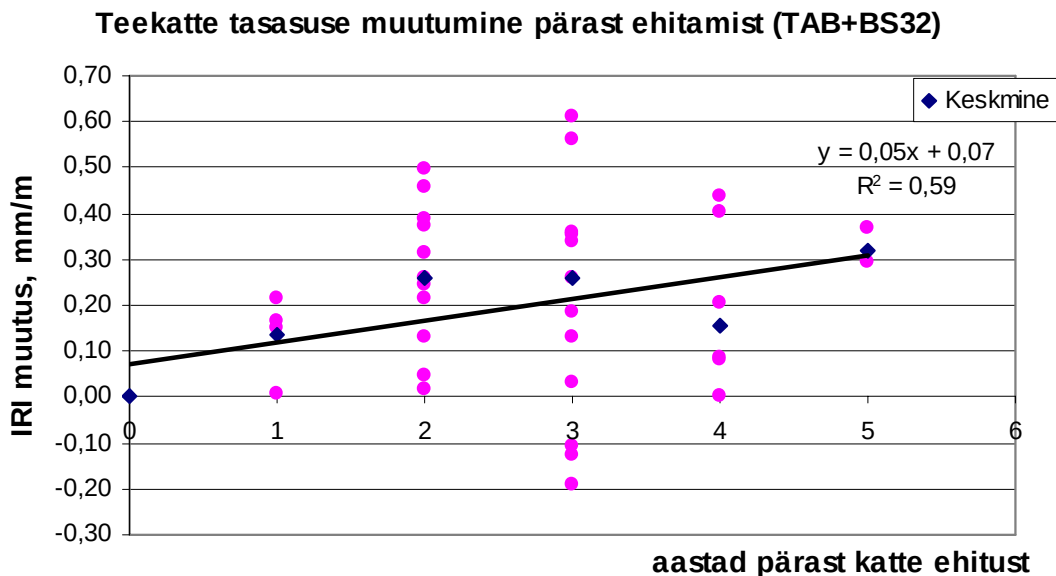
Graafik XVI-1

Graafikult XVI-1 on näha, et katendi konstruktsiooni TAB+BS32 puhul on tasasuse muutumise kohta ajas seos olemas. Tasasuse muutumist kirjeldava valemi korrelatsioonikordaja  $R^2=0,59$ , mis on suhteliselt hea, eriti kui arvestada, et väga palju puudub informatsiooni pärast katte ehitust tehtud tööde kohta. See võib olla ka üheks põhjuseks, miks osadel objektidel on tasasus kohati aastate jooksul paremaks läinud. Keskmiselt muutub tasasus sellel kattegrupil 0,06 mm/m aastas, mis on tegelikult väga väike muutus.

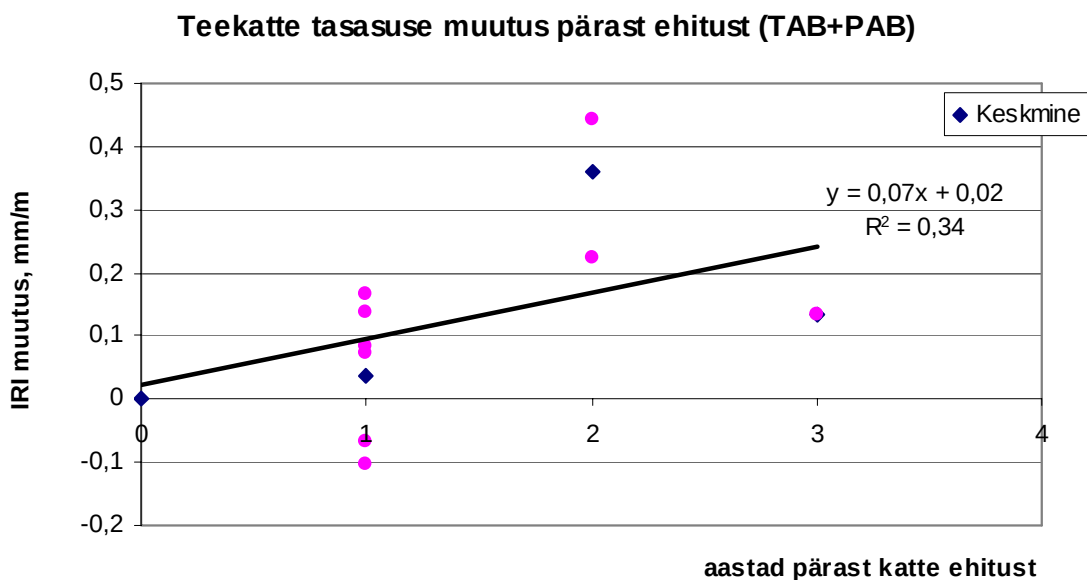
Graafik XVI-2

Graafikult XVI-2 on näha, et sellel kattegrupil on seos tasetasuse arengu osas tunduvalt väiksem kui eelmisel kattegrupil. Keskmise teekatte tasetasuse muutus on selles kattegrupis 0,08 mm/m aastas. Korrelatsioonikordaja  $R^2=0,34$ , mis on üsna väike.

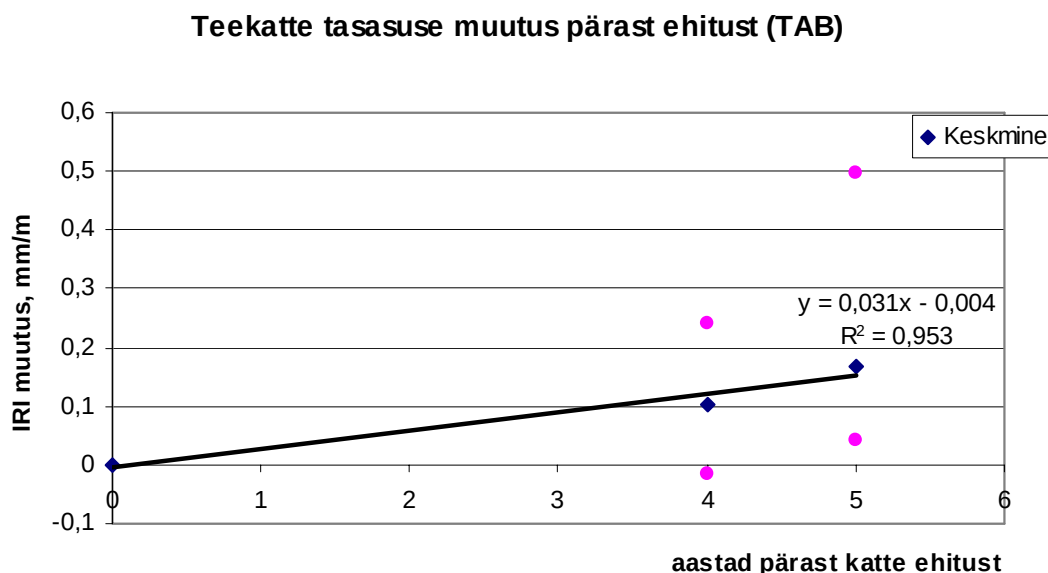
Graafik XVI-3

Graafikult XVI-3 on näha, et selles kattegrupis on seos teekatte tasetasuse arengu kohta esialgsel vaatlusel olemas. Korrelatsioonikordaja  $R^2=0,95$ , mis näitab väga tugevat seost. Teekatte keskmine tasetasuse väärtuse muutus on 0,03 mm/m aastas, mis on väga väike arv. Probleemiks on aga selles kattegrupis kasutada olnud andmete vähesus. Objekte on ainult 4 ja nendest kahel on teekatte vanus 4 aastat ja ülejäänud kahel 5 aastat. Vahepealsete aastate osas objekte andmebaasis ei olnud ja see muutis kokkuvõttes analüüsi tulemused suhteliselt vähe usaldatavateks. Et saada täpsemat ettekujutust teekatete tasetasuse käitumise kohta selles kattegrupis tuleks järgmistel aastatel uuringuid jätkata.

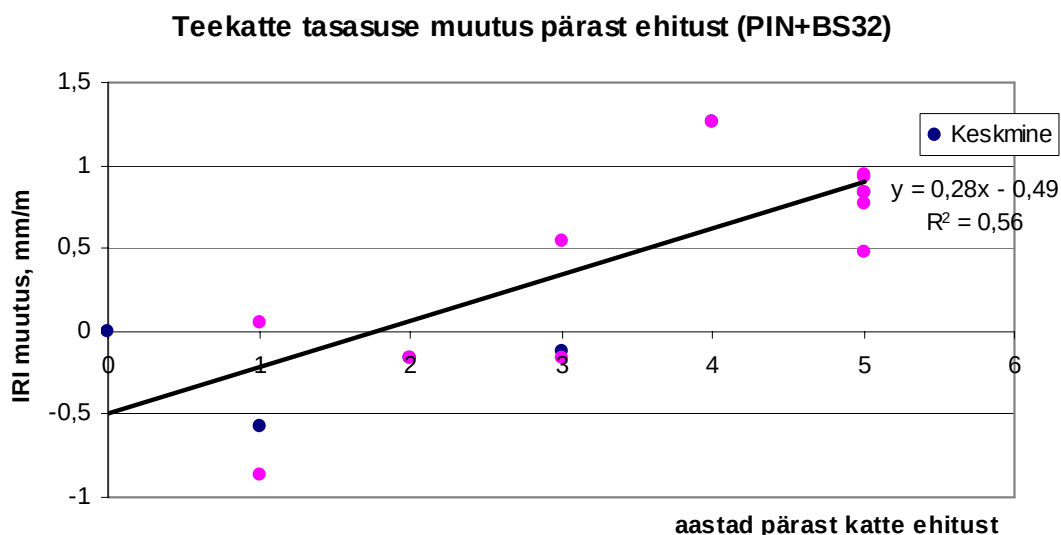
Graafik XVI-4

Graafikul XVI-4 esitatud andmete alusel saab väita, et antud kattegrupil on teekatte tasasuse arengu seos olemas. Korrelatsioonikordaja  $R^2=0,56$ . Teekatte keskmine tasasuse väärtuse muutus on (välja arvatud esimene aasta)  $+0,2$  mm/m aastas. Selle kattegrupi omapäraks on see, et pärast katte ehitamist tundub järgneva aasta jooksul toimuvat üsna tugev tasasuse paremaks muutumine. Alles kolmandal aastal pärast katte ehitust saavutab teekatte tasasus taseme, mis oli kohe pärast katte valmimist. Edasi muutub teekatte tasasus kehvemaks suhteliselt kiiresti. Analüüsi tulemuste usaldusväärsuse tõstmiseks oleks võinud andmeid olla rohkem. Osade aastate kohta oli analüüsida ainult ühe objekti andmed.

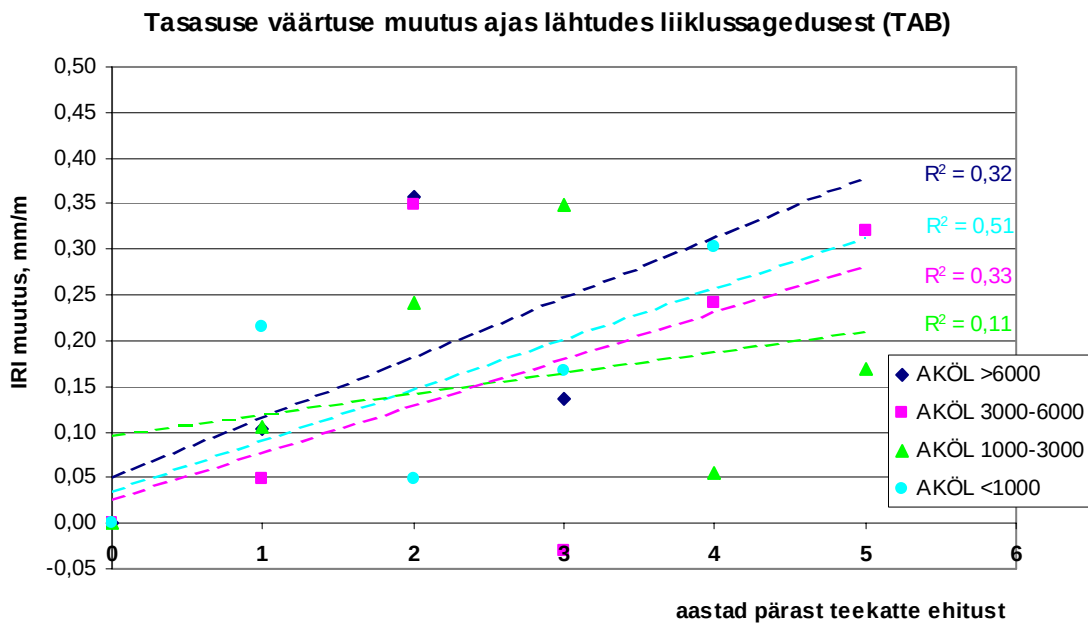
Graafik XVII-1

Kattegrupi TAB analüüsi tulemused (graafik XVII-1) on ühelt poolt päris loogilised. Suurema liiklussagedusega teekatetel areneb tasasus kiiremini. Kõigil gruppidel kokku on keskmine tasasuse arenemise kiirus 0,05 mm/m kohta aastas. Korrelatsioonikordaja  $R^2$  on vahemikus 0,11 – 0,51, mis on tegelikult üsna väike. Ainukesena on liiklussageduse grupil AKÖL<1000 see seose olemasolu kinnitav. Samas on mõnevõrra üllatav, et madalaima liiklussageduse grupi teekatetel tasasus siiski üsna kiiresti areneb. Põhjus võib olla selles, et nendel objektidel on katend liiga nõrk projekteeritud või ehitatud.

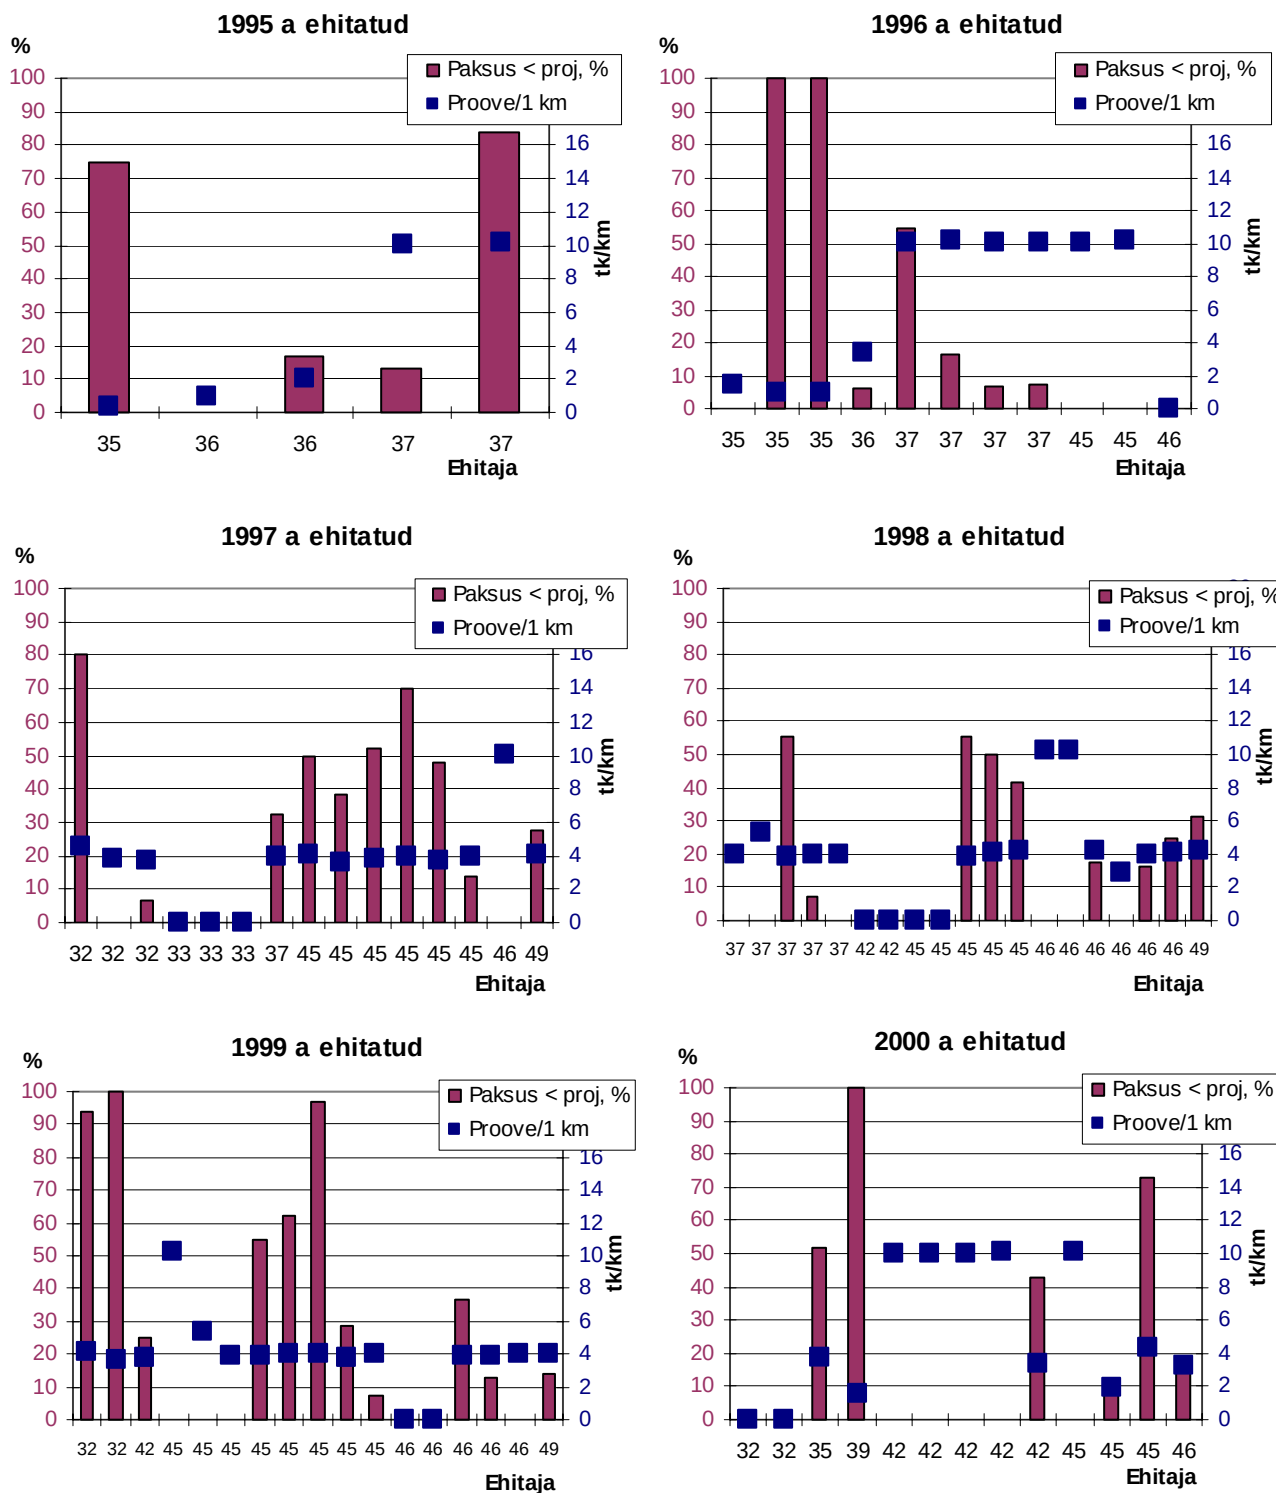
Graafik XVIII-7

Graafikul XVIII-7 on esitatud protsentuaalselt tulpadena objektidel tehtud katte paksuse mõõtmistulemuste vastavus projekteeritule, ehk mitu protsenti tehtud kattepaksume mõõtmistulemustest ei vasta projekteeritud katte paksumele. Punktidena on välja toodud igal objektil tehtud keskmiste katte paksuse kontrollmõõtmiste arv ühe kilomeetri kohta.
